## Mercedes-Benz A 180 BlueEfficiency

EZ 03/2017 | Kleinwagen | Benzin | Schaltgetriebe | 156.349km  
Besteuerung: Differenzbesteuert (§25a UStG)  
Fahrzeugstandort: 57\*\*\*  
Fahrzeug aufgenommen am: 07.04.2026

# Hinweise zum Zustandsbericht

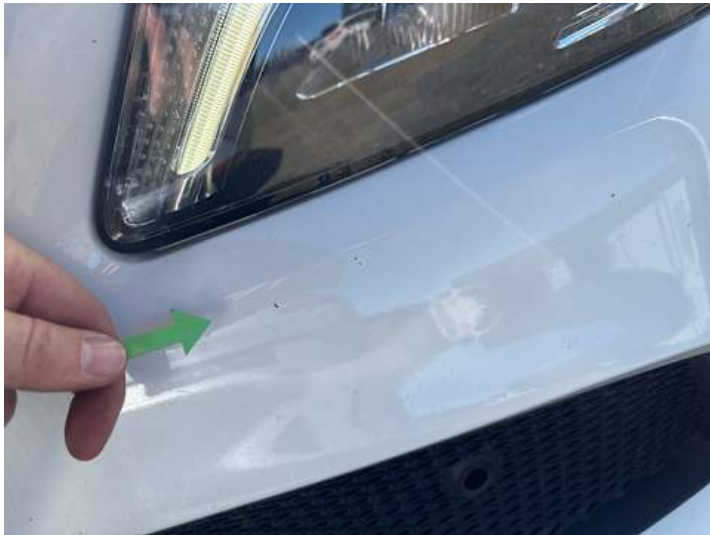
Stoßstange vorne (Steinschlag)

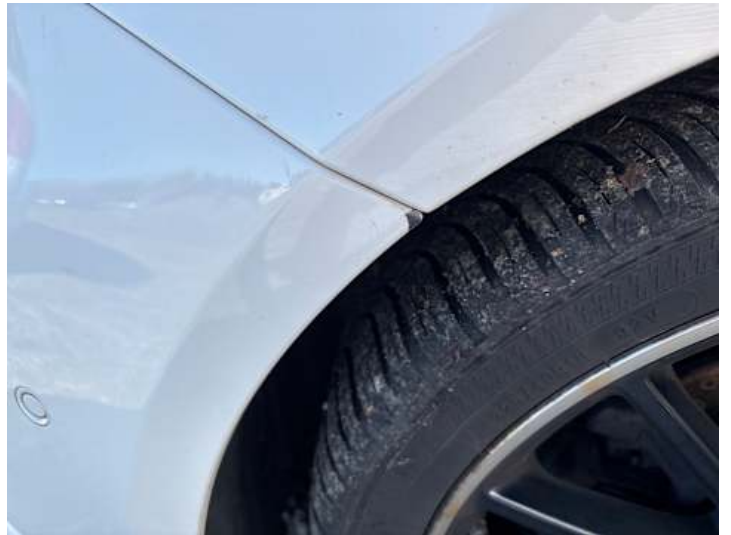
Stoßstange vorne (Lackschaden)

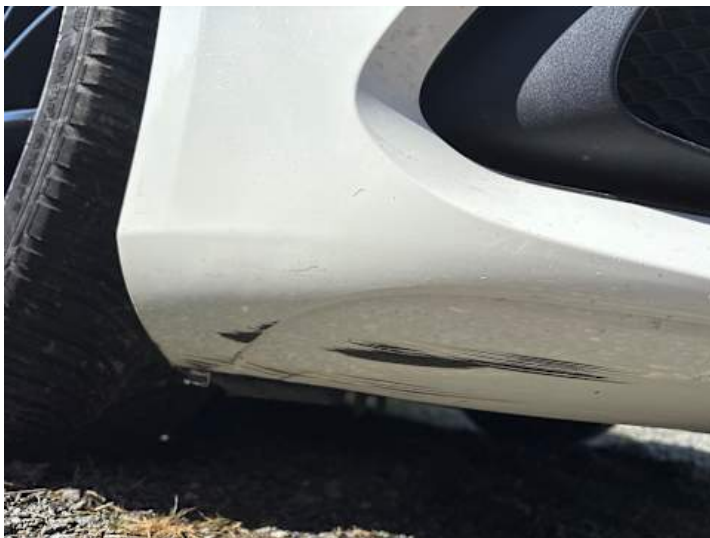
Stoßstange vorne (Kratzer)

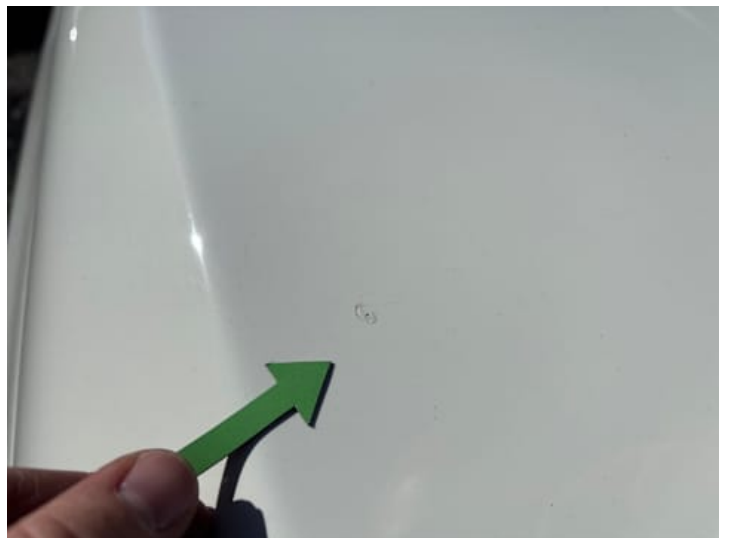
Motorhaube (Steinschlag)

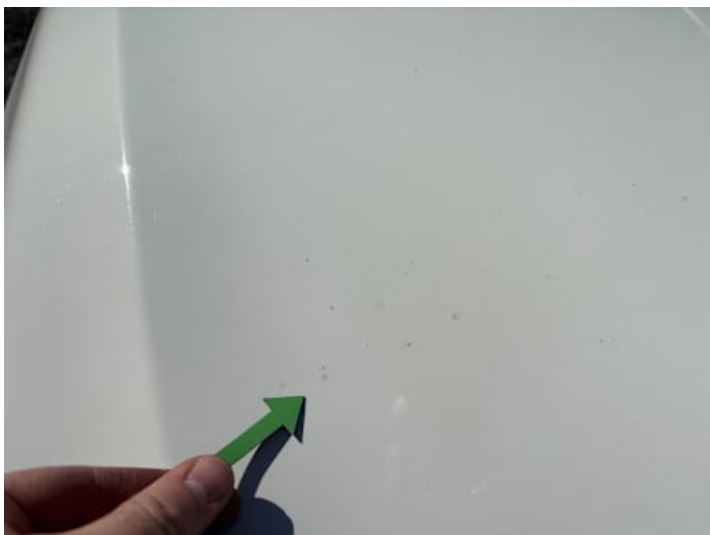
Motorhaube (Steinschlag)

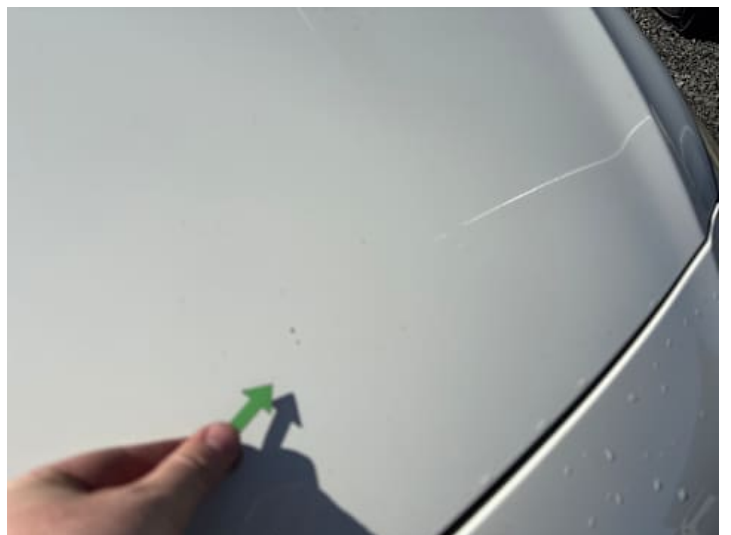
Motorhaube (Steinschlag)

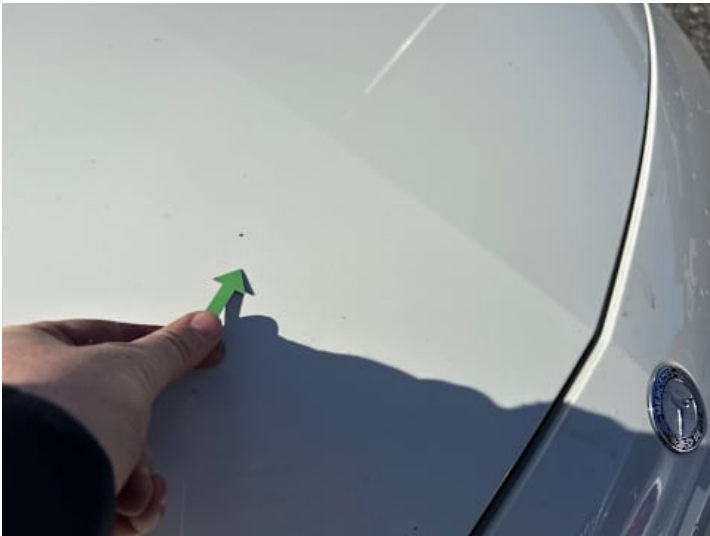
Motorhaube (Steinschlag)

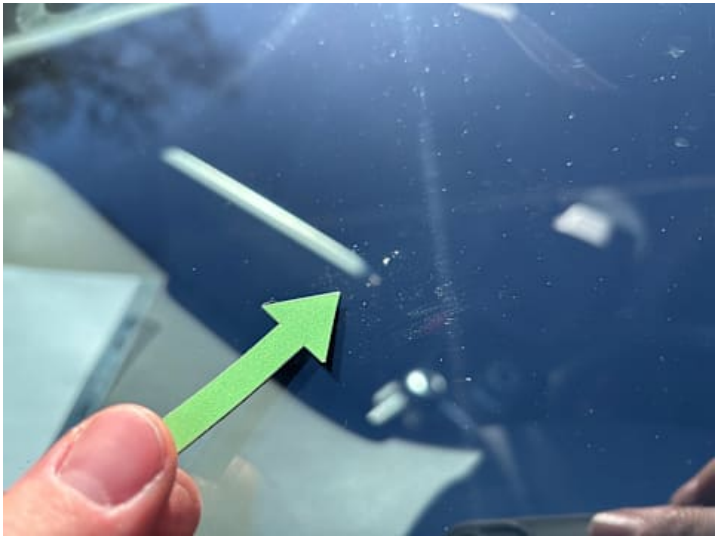
Windschutzscheibe (Steinschlag)

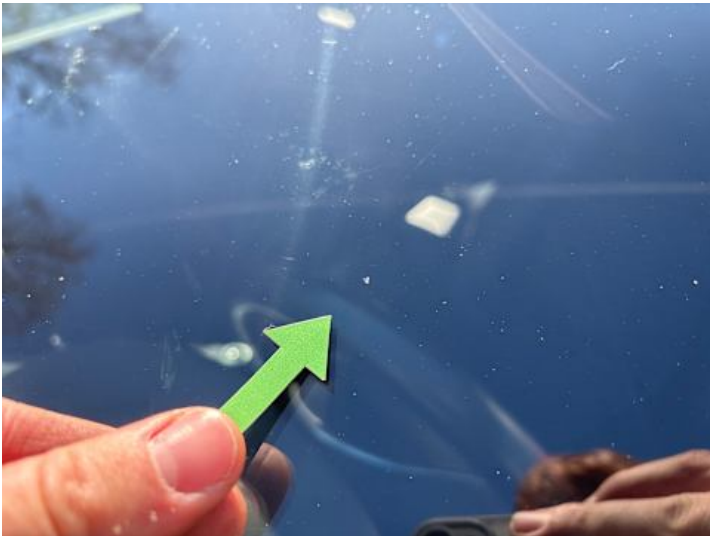
Windschutzscheibe (Steinschlag)

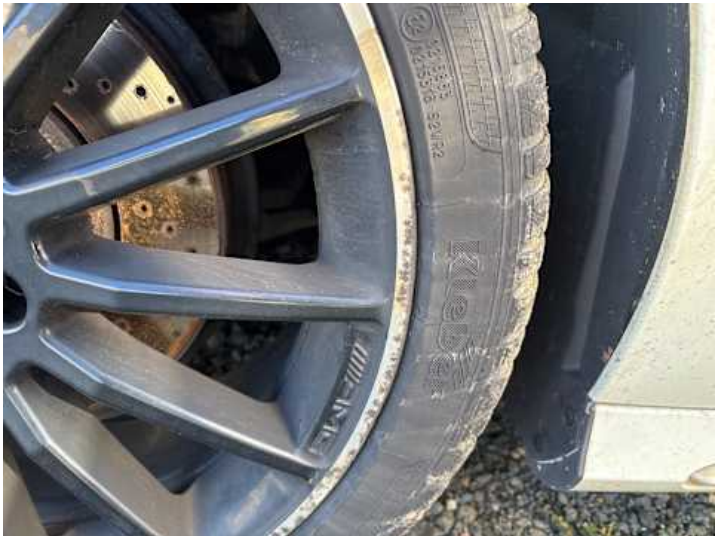
(3 mm)  
Kerben,  
Kratzer

Rad (Kerben, Kratzer)

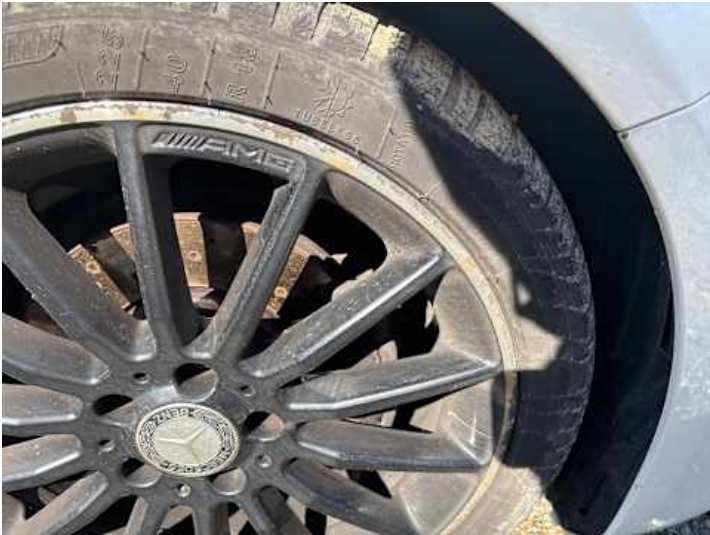
(3 mm)  
Kratzer,  
Kerben, Rost

Rad (Kratzer, Kerben, Rost)

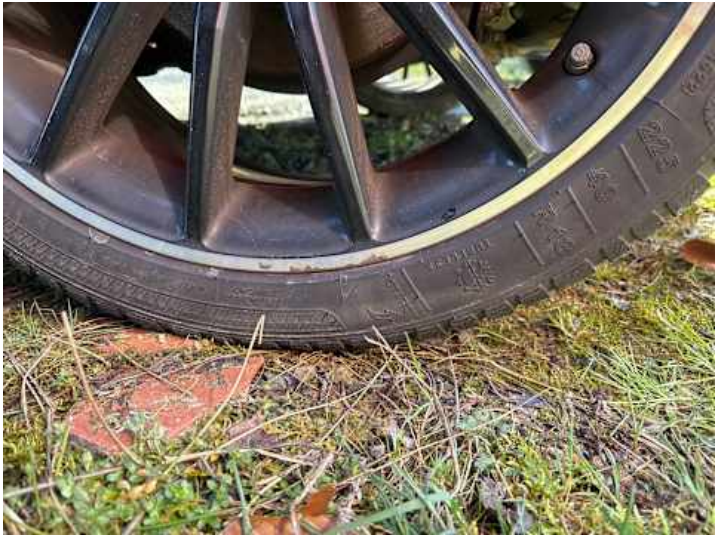
Rad (Kratzer, Kerben)

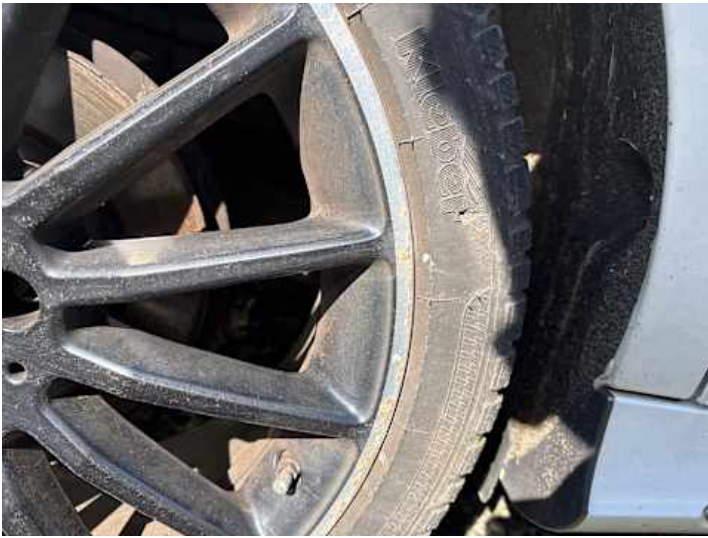
Rad (Kratzer, Kerben)

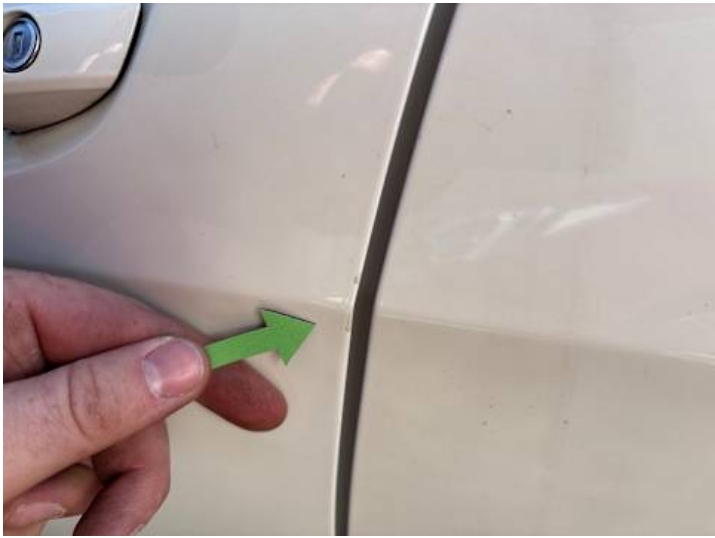
Fahrtür (Kratzer)

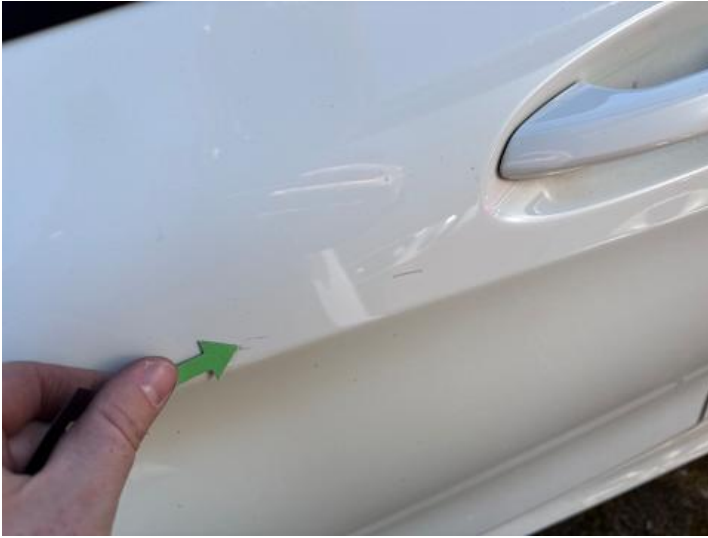
Fahrtür (Kratzer)

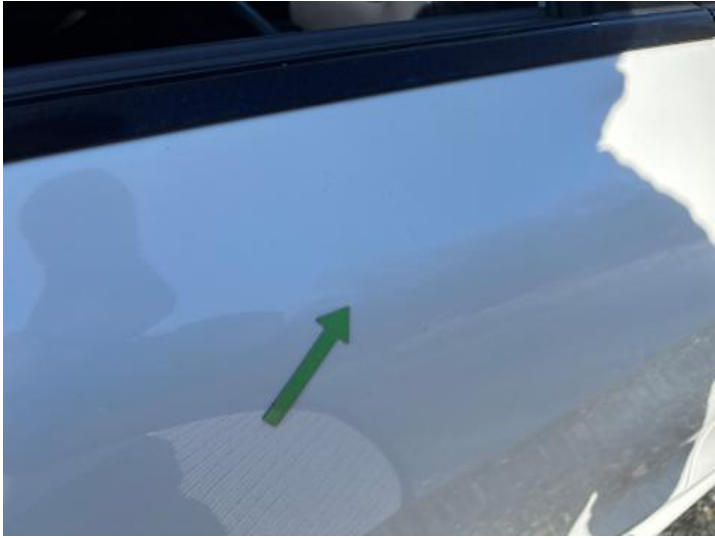
| Fahrzeugteil | Lackschichtdicke (in µm) | Fahrzeugteil | Lackschichtdicke (in µm) |
|---|---|---|---|
| Fahrertür | 120 | Beifahrertür | 220 |

Beifahrtür (Lackschaden)

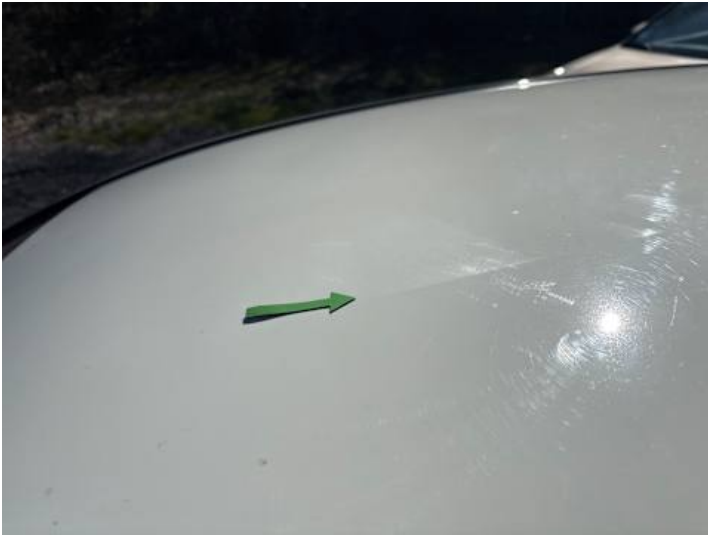
| Fahrzeugteil | Lackschichtdicke (in µm) | Fahrzeugteil | Lackschichtdicke (in µm) |
|---|---|---|---|
| Dach | 260 | | |

Dach (Lackschaden)

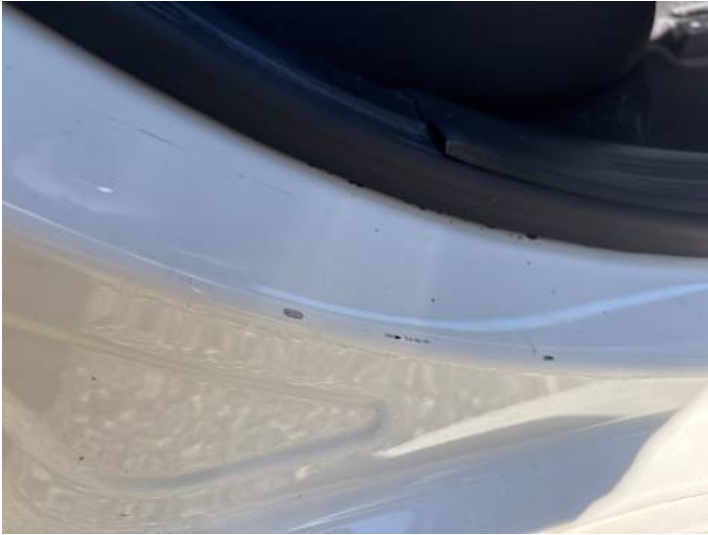
Innenraum (Diverse Schäden)

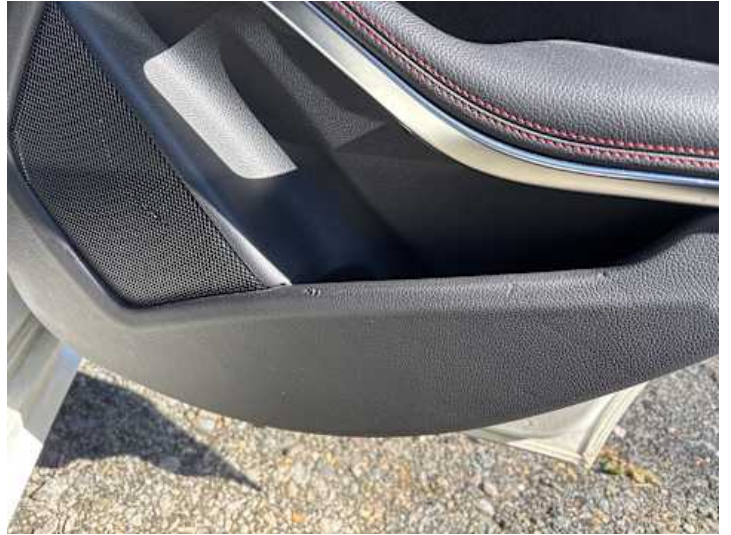
Innenraum (Diverse Schäden)

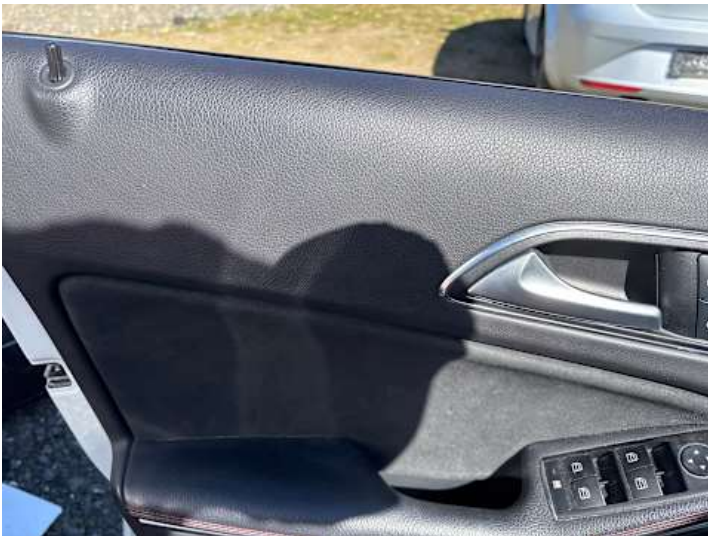
Innenraum (Verschleiß)

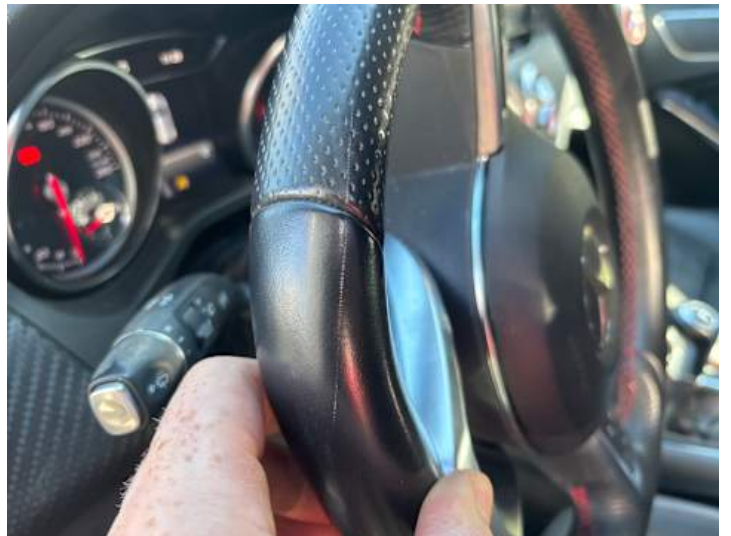
Innenraum (Kratzer)

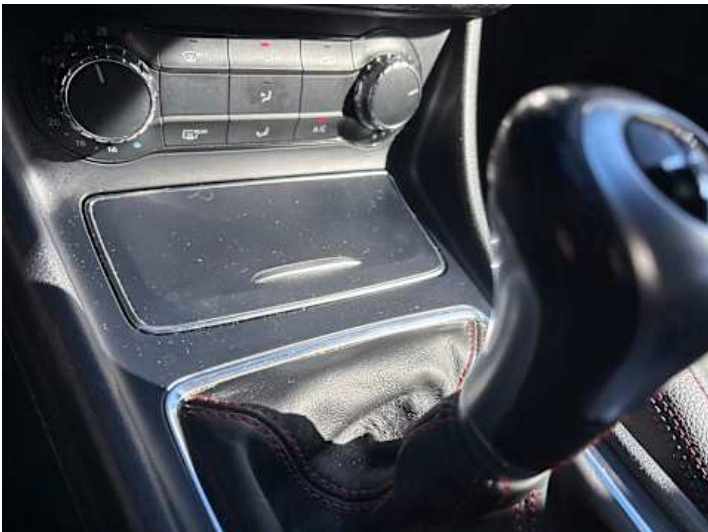
Innenraum (Kratzer)

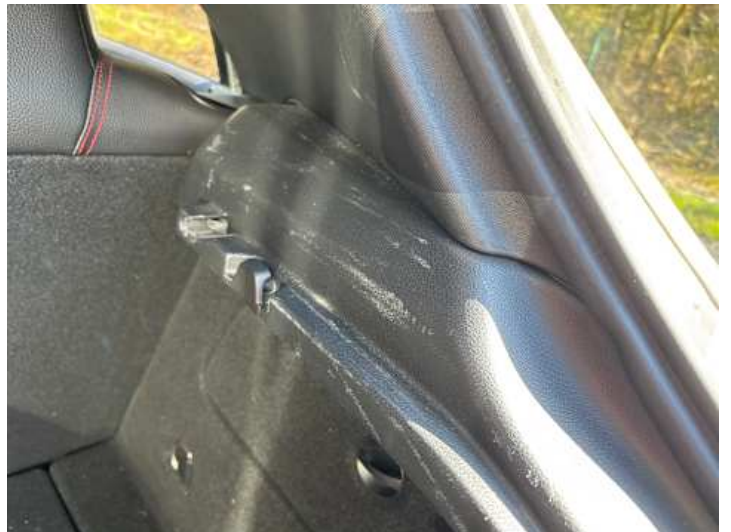
Innenraum (Kratzer)

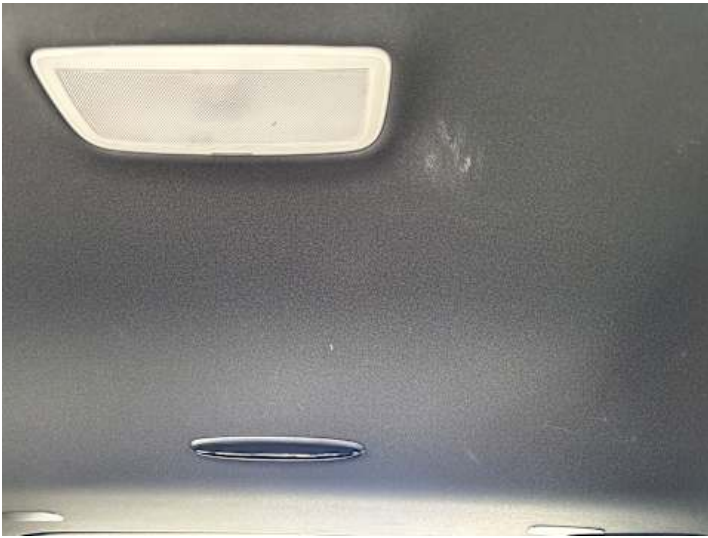
Innenraum (Verschmutzung)

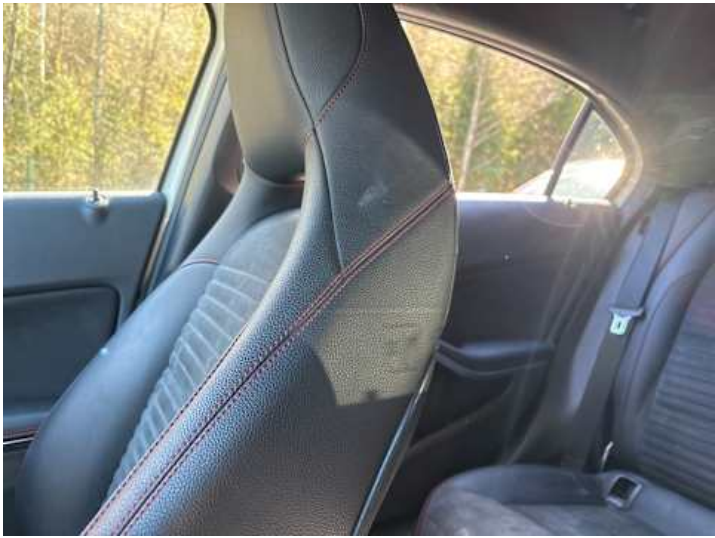
Innenraum (Verschmutzung)

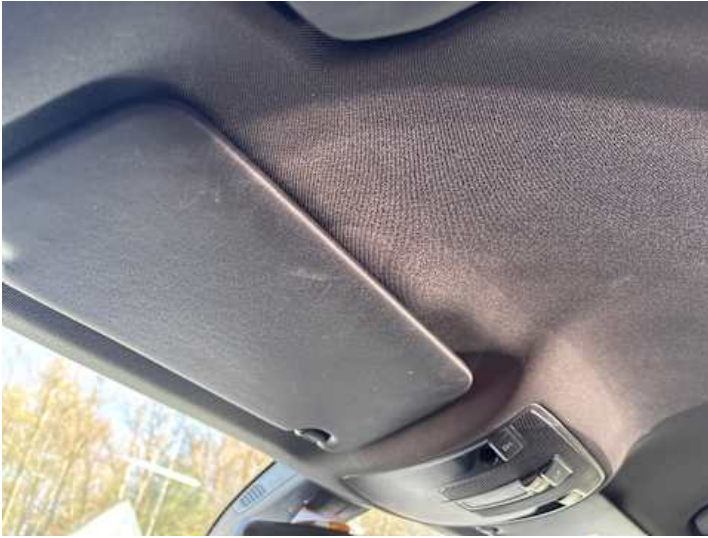
Innenraum (Verschmutzung)

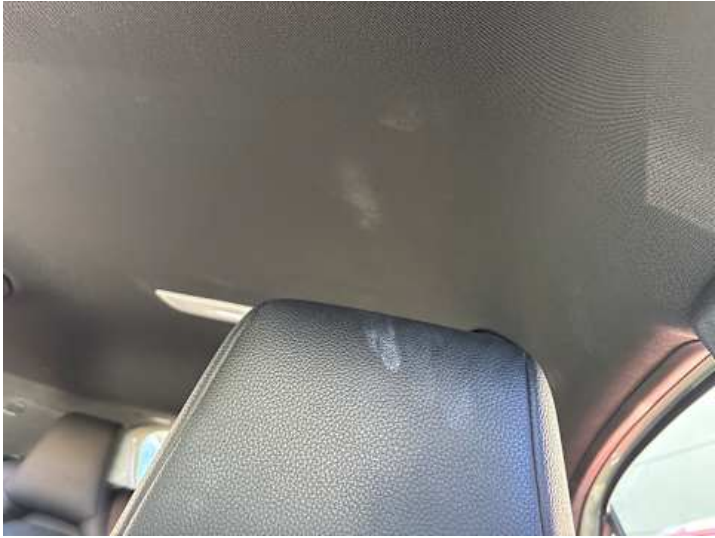
Innenraum (Verschmutzung)

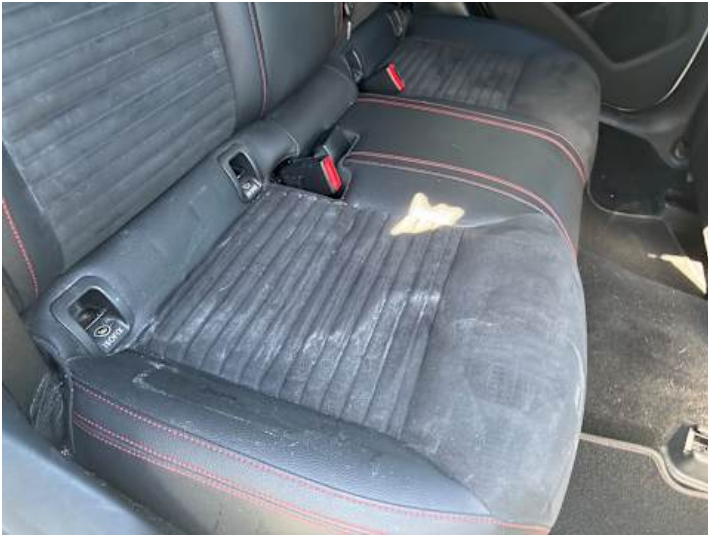
Innenraum (Verschmutzung)

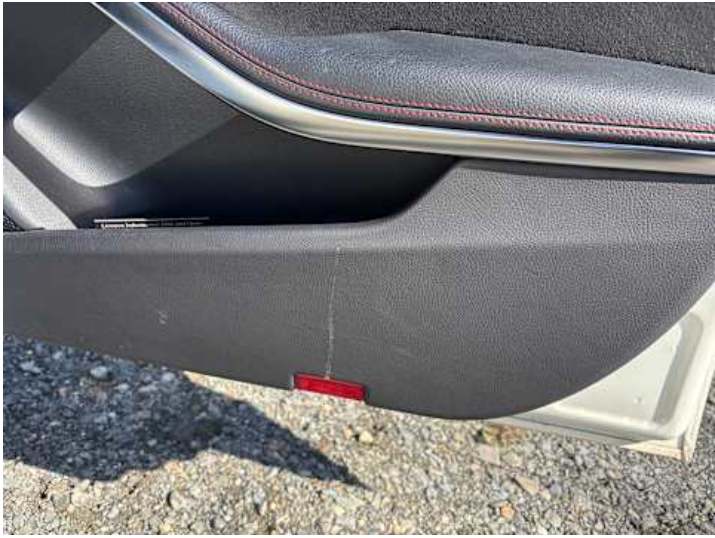
Innenraum (Verschmutzung)
