## Seat Ibiza Best of

EZ 12/2008 | Kleinwagen | Benzin | Schaltgetriebe | 171.080km  
Besteuerung: Differenzbesteuert (§25a UStG)  
Fahrzeugstandort: 41\*\*\*  
Fahrzeug aufgenommen am: 29.07.2026

## Fahrzeugdaten

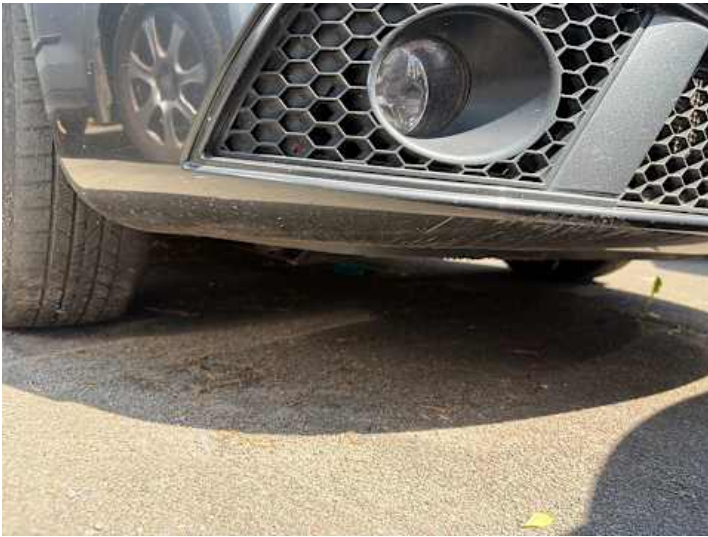
Stoßstange vorne (Lackschaden, Kratzer)

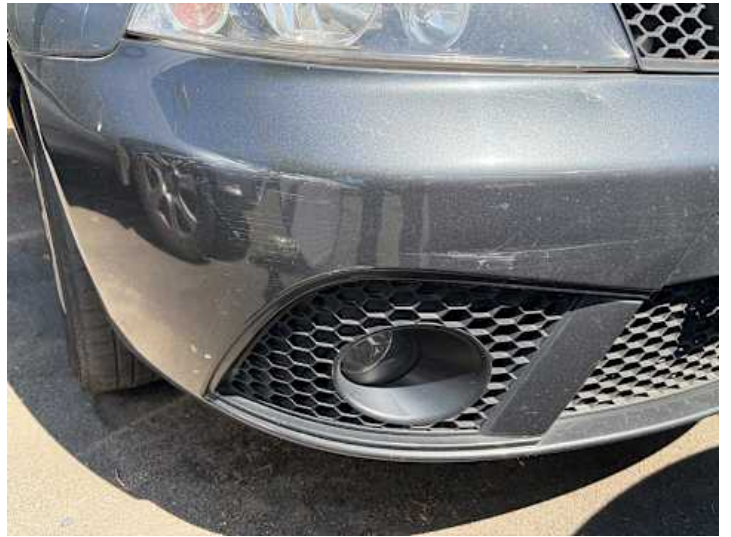
Stoßstange vorne (Lackschaden, Kratzer)

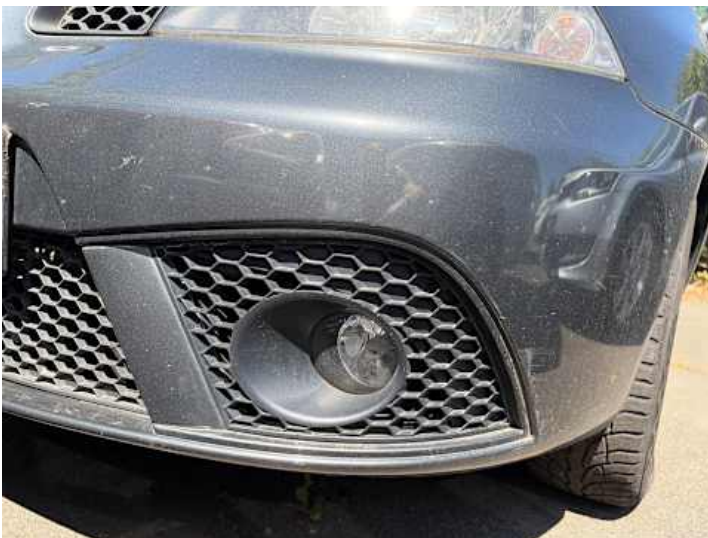
Stoßstange vorne (Lackschaden, Kratzer)

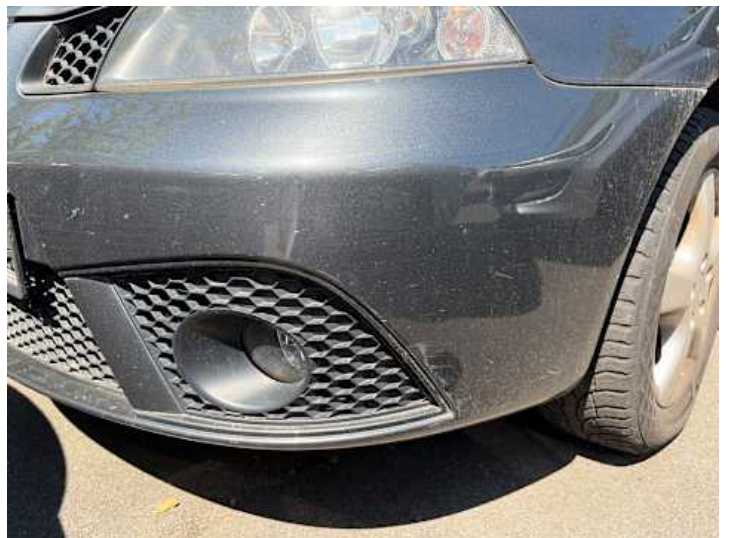
Stoßstange vorne (Lackschaden, Kratzer)

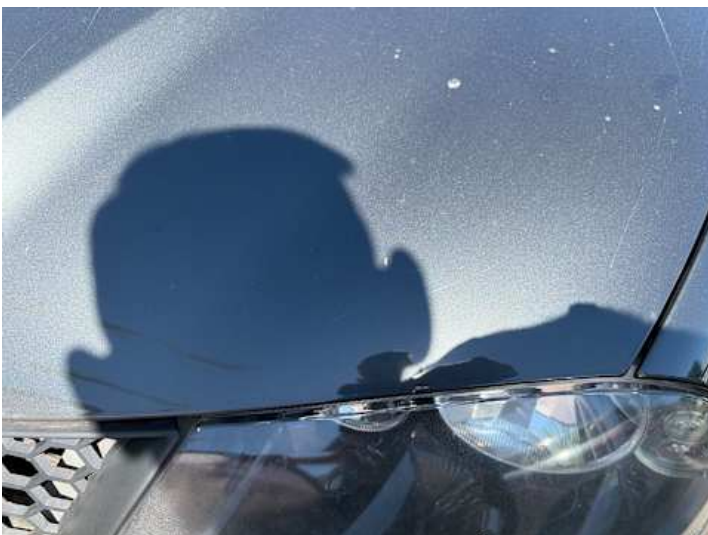
Motorhaube (Lackschaden, Kratzer)

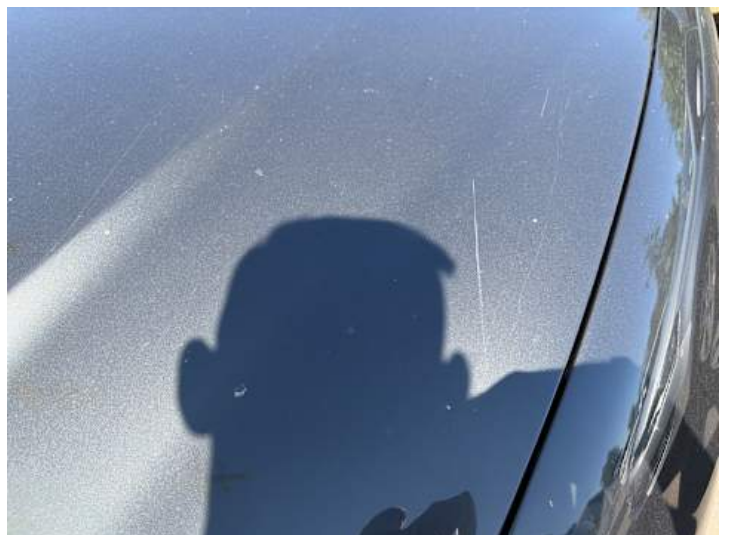
Motorhaube (Lackschaden, Kratzer)

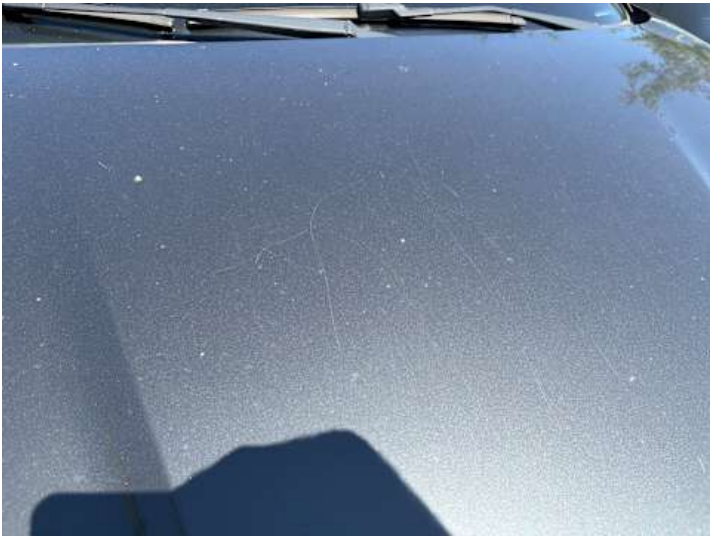
Motorhaube (Lackschaden, Kratzer)

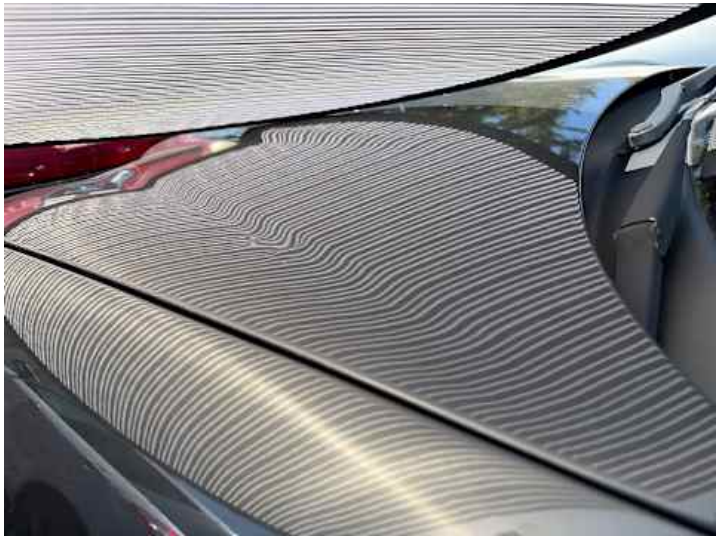
Motorhaube (Delle)

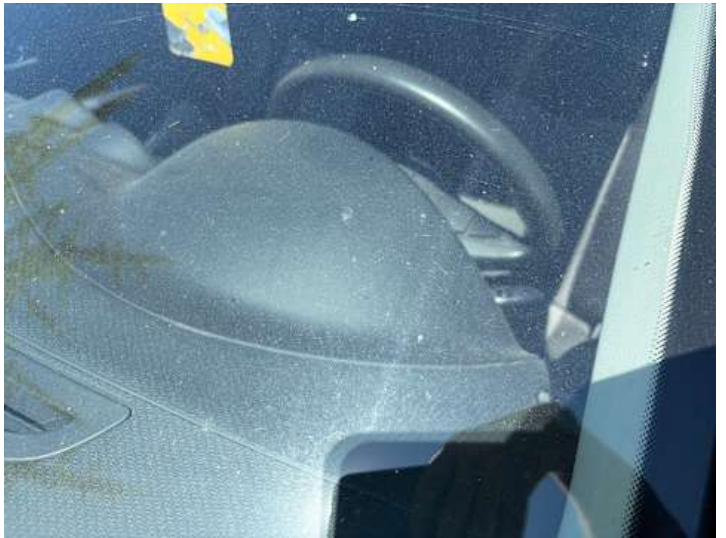
Windschutzscheibe (Steinschlag)

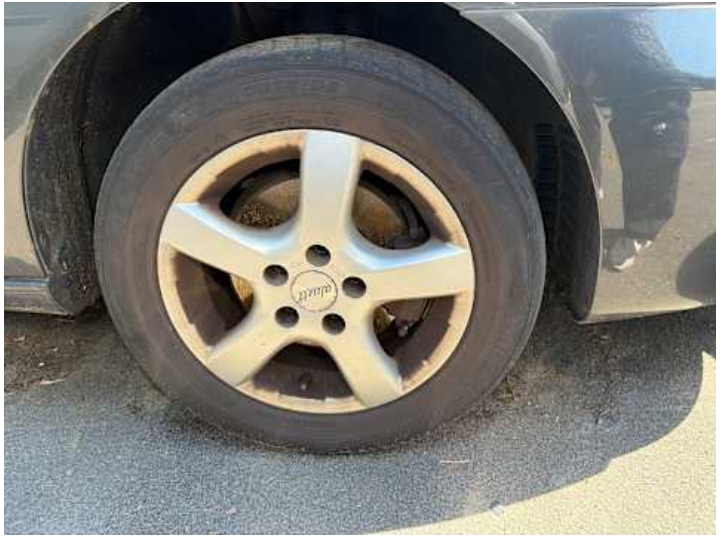
Rad (Kerben, Kratzer)

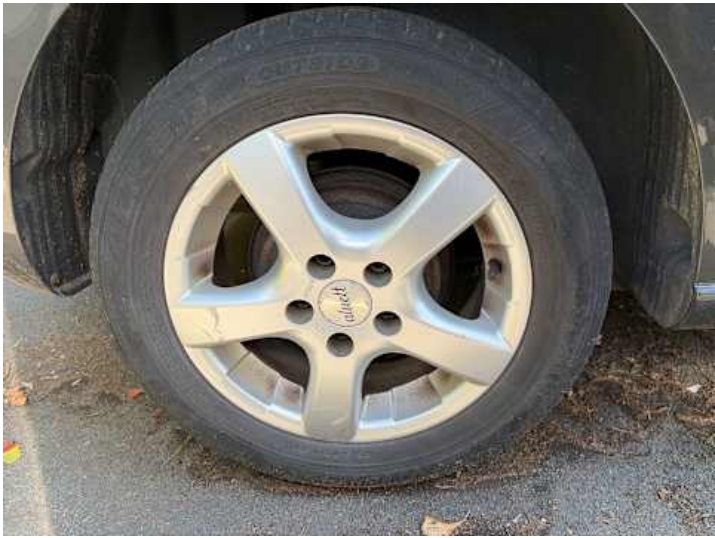
Rad (Kerben, Kratzer)

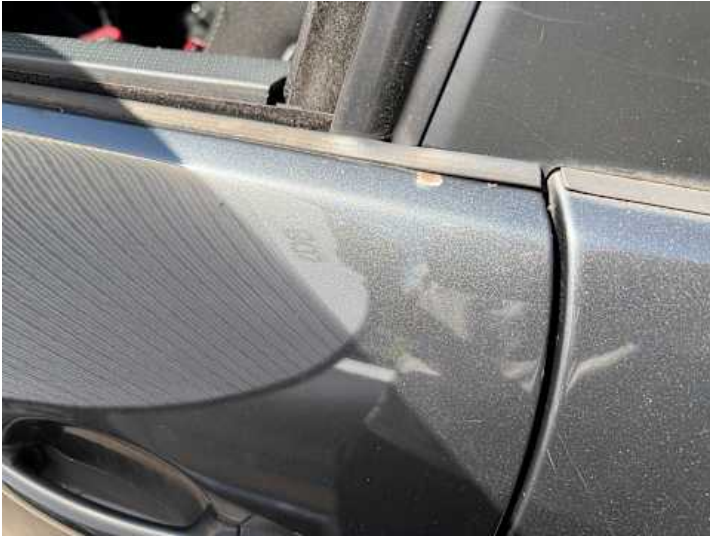
Fahrtür (Lackschaden, Kratzer, Rost)

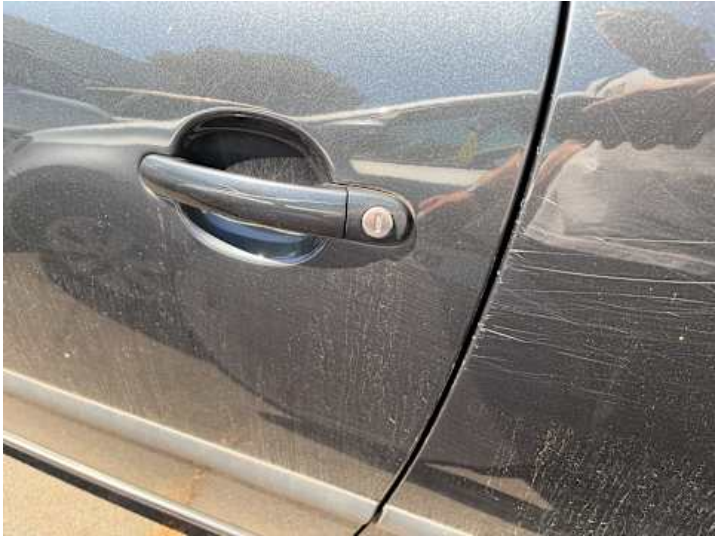
Fahrtür (Lackschaden, Kratzer, Rost)

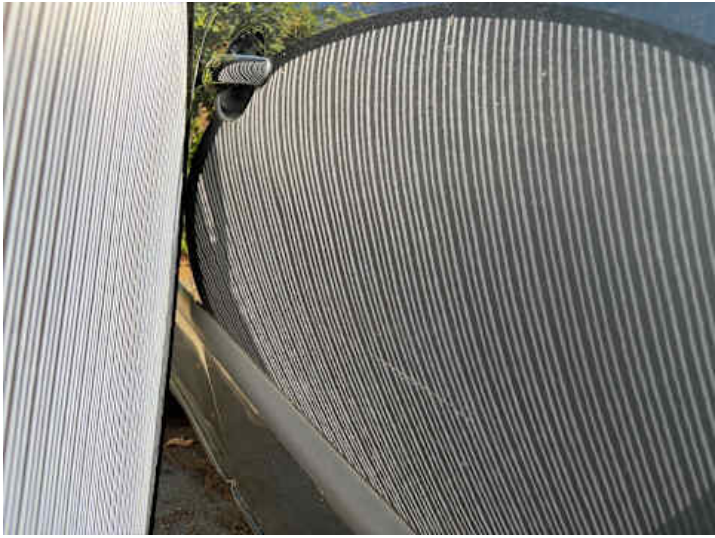
Beifahrtür (Delle)

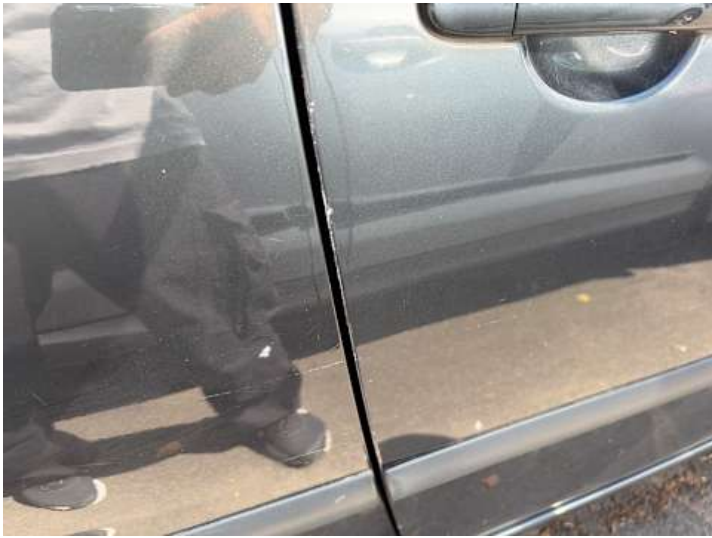
Beifahrertür (Lackschaden, Kratzer)

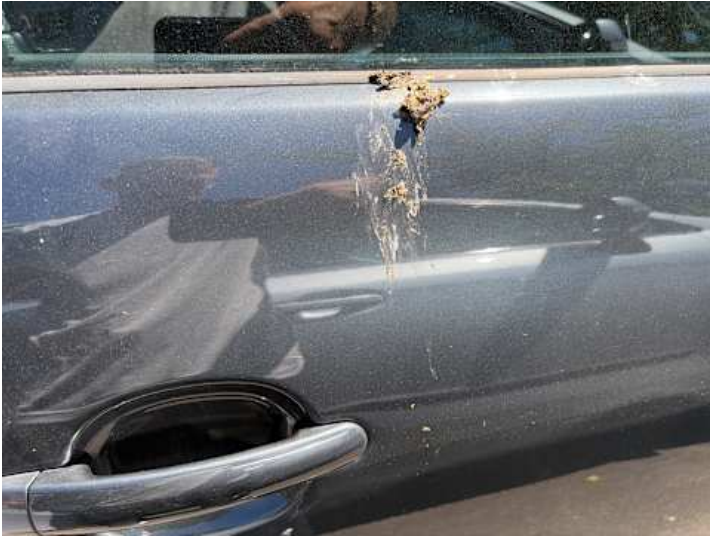
Beifahrertür (Lackschaden, Kratzer)

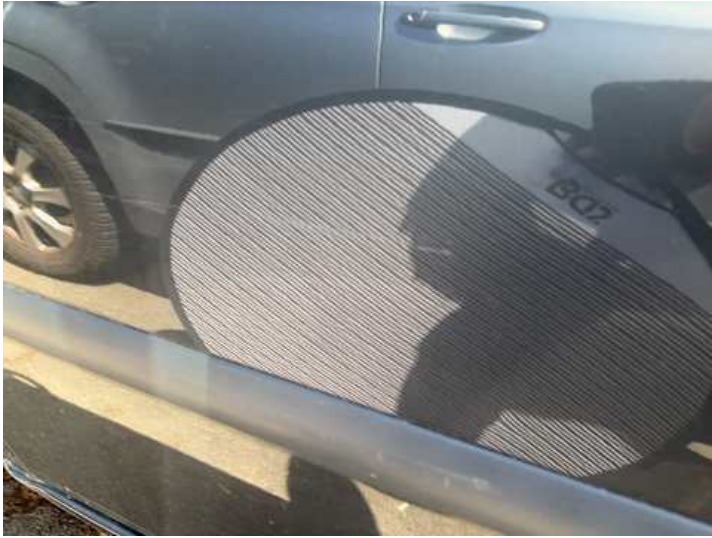
Beifahrertür (Lackschaden, Kratzer)

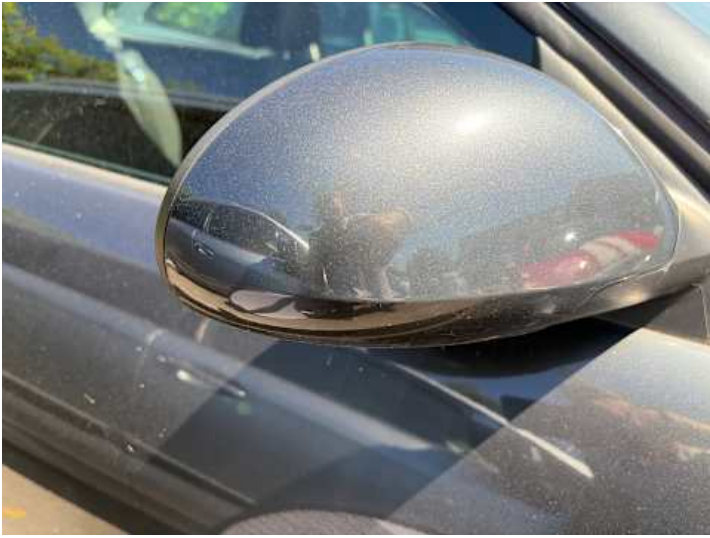
Beifahrertür (Lackschaden, Kratzer)

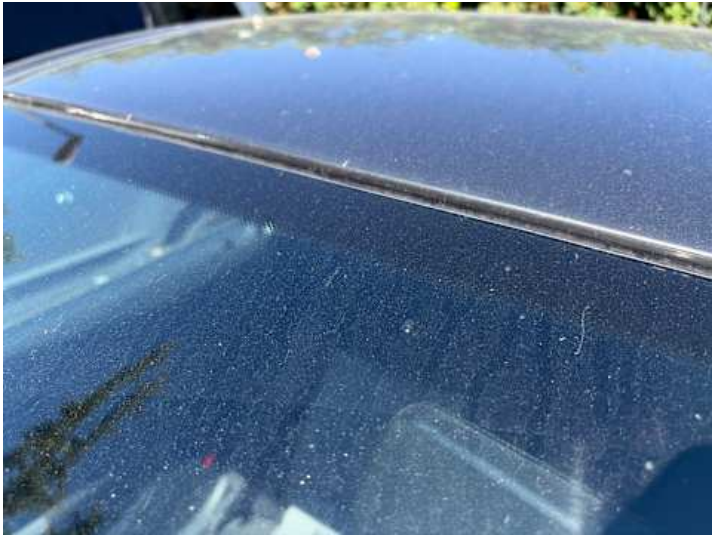
Dach (Lackschaden, Steinschlag)

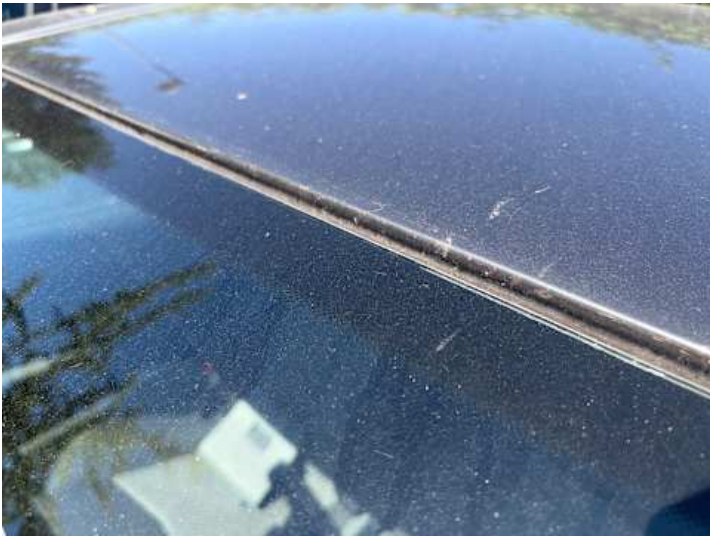
Dach (Lackschaden, Steinschlag)

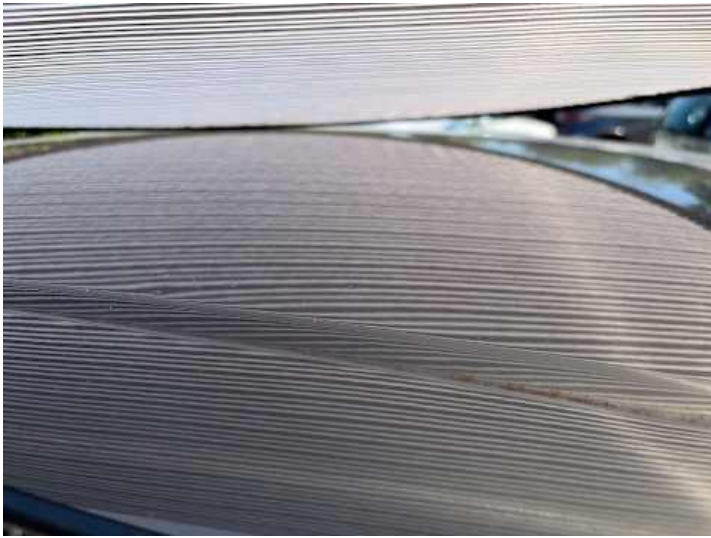
Dach (Delle)

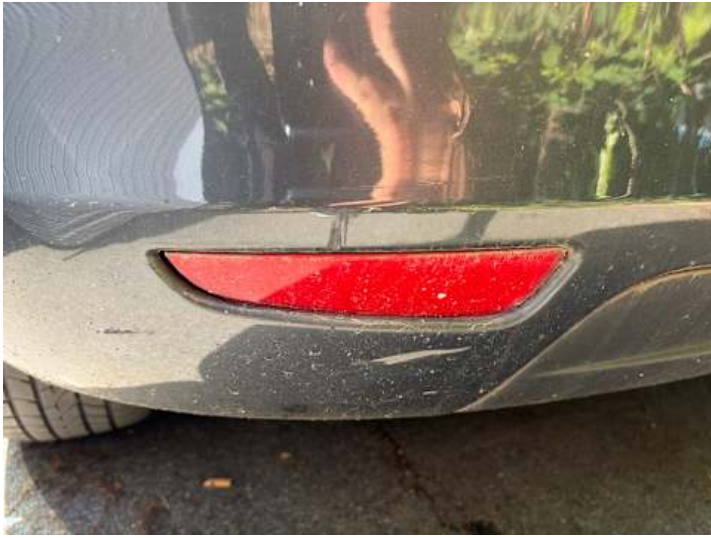
Stoßstange hinten (Lackschaden, Kratzer)

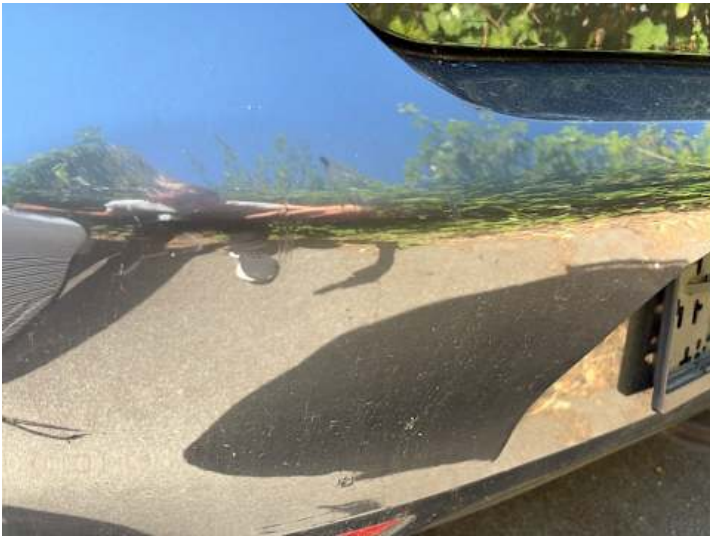
Stoßstange hinten (Lackschaden, Kratzer)

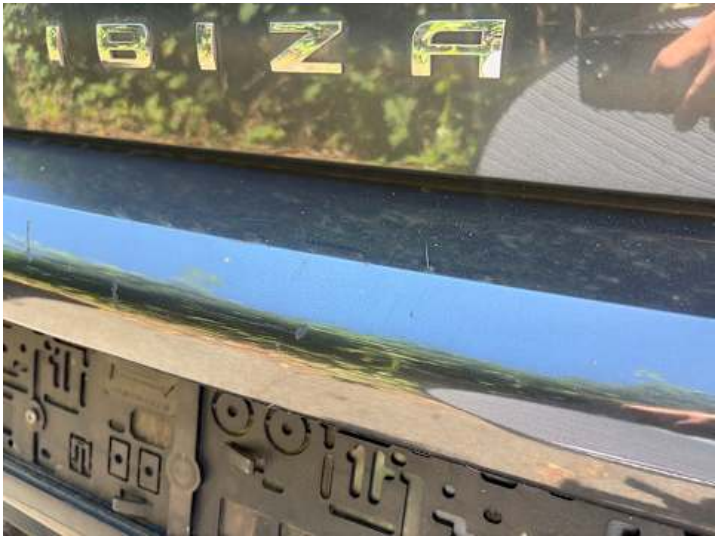
Stoßstange hinten (Lackschaden, Kratzer)

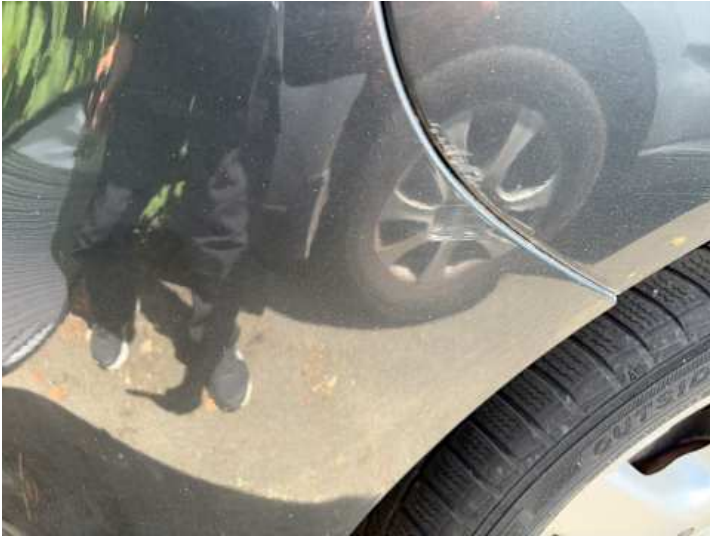
Stoßstange hinten (Lackschaden, Kratzer)

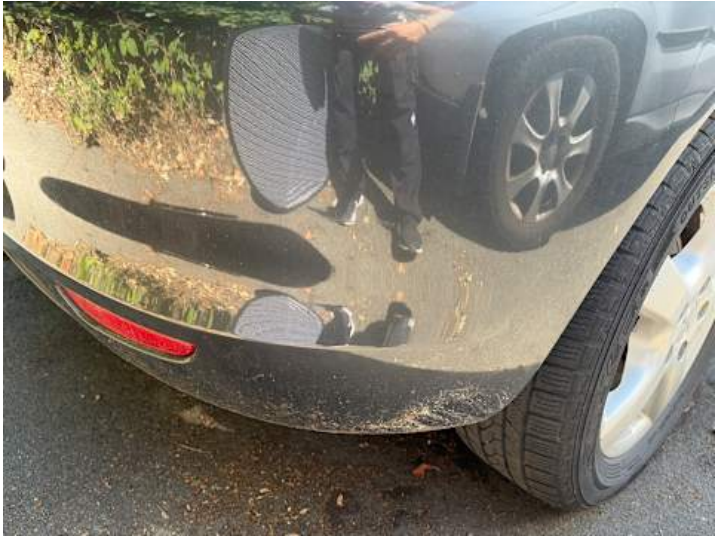
Stoßstange hinten (Lackschaden, Kratzer)

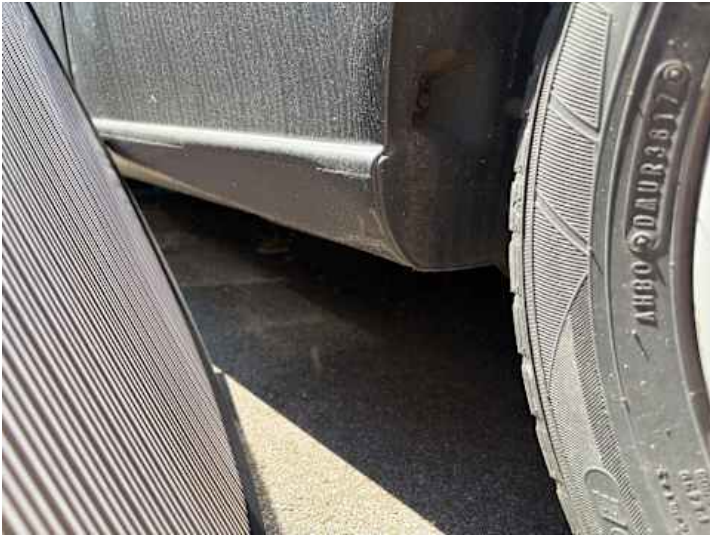
Schweller links (Delle, Verformung)

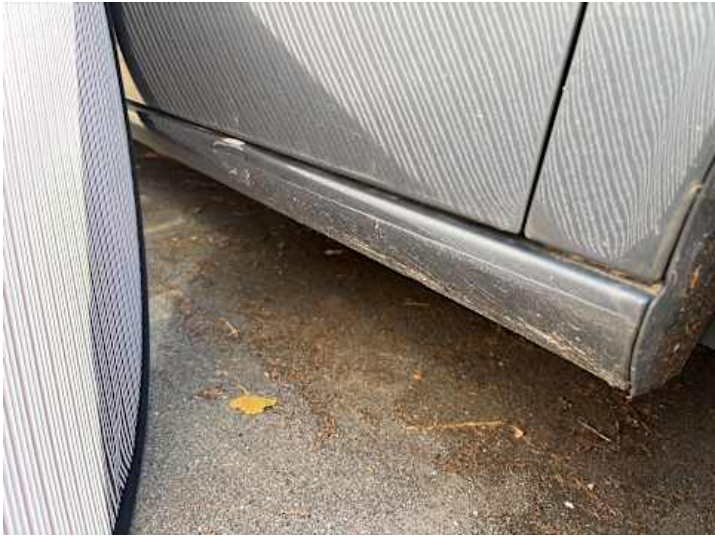
Schweller rechts (Lackschaden, Kratzer, Verformung)

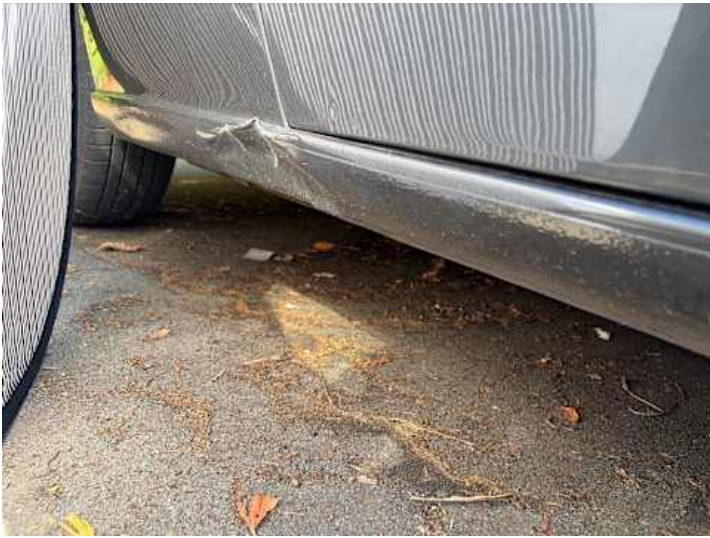
Schweller rechts (Lackschaden, Kratzer, Verformung)

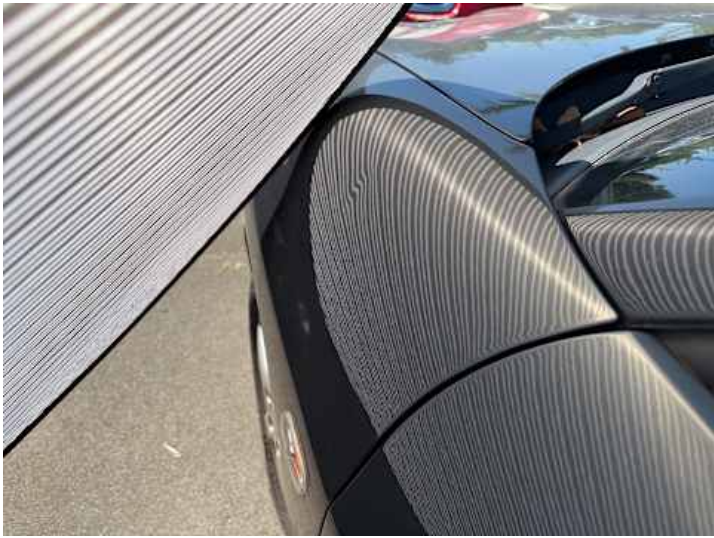
Kotflügel vorne links (Delle)

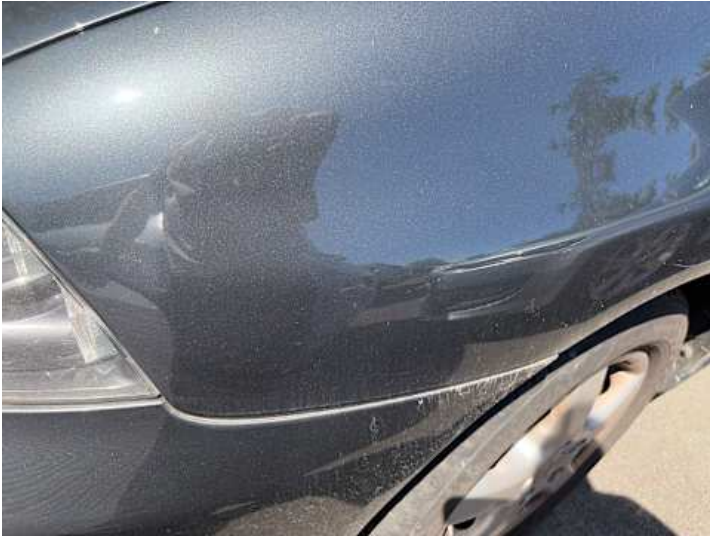
Kotflügel vorne links (Lackschaden, Kratzer)

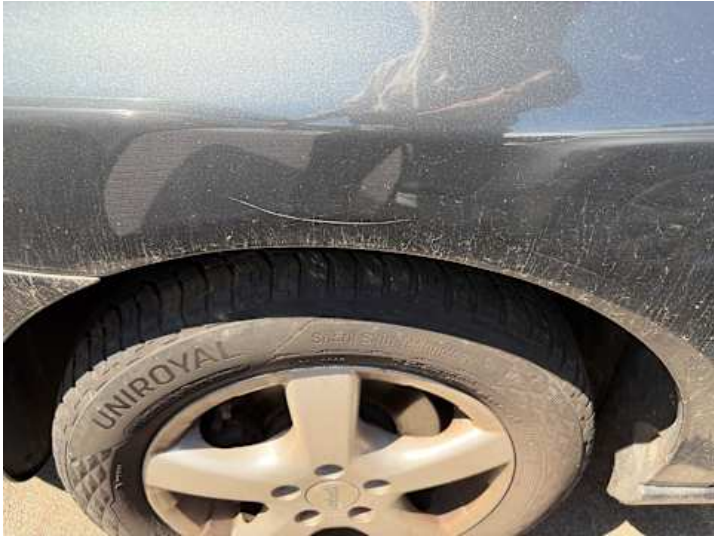
Kotflügel vorne links (Lackschaden, Kratzer)

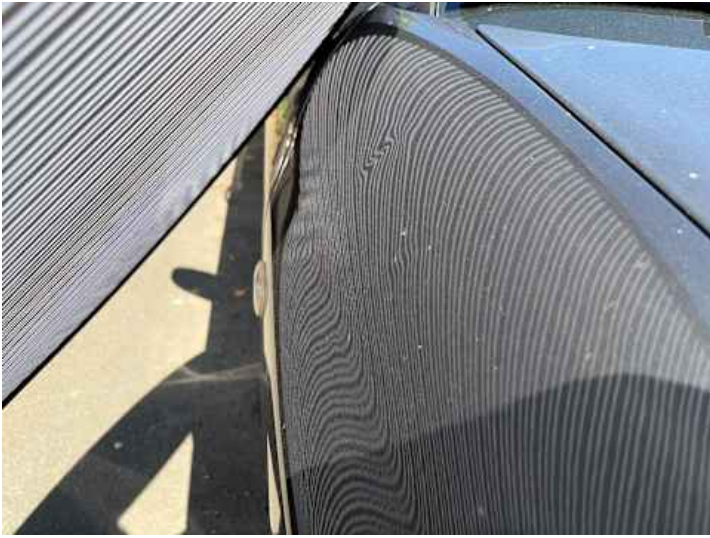
Kotflügel vorne rechts (Delle)

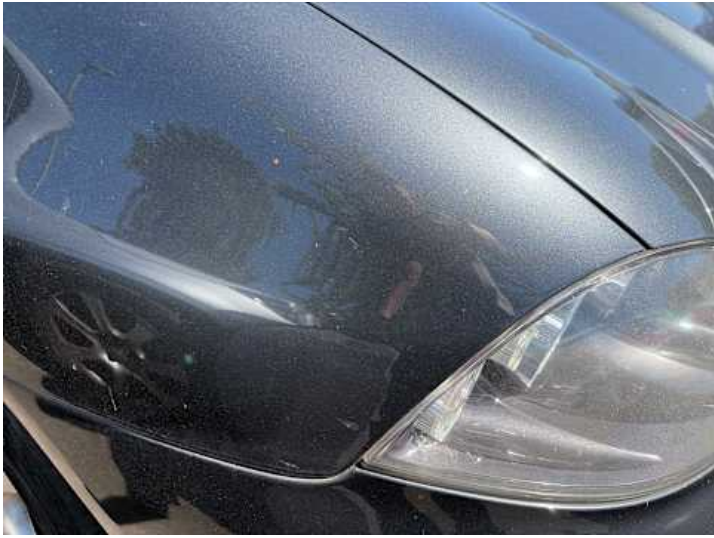
Kotflügel vorne rechts (Lackschaden, Kratzer)

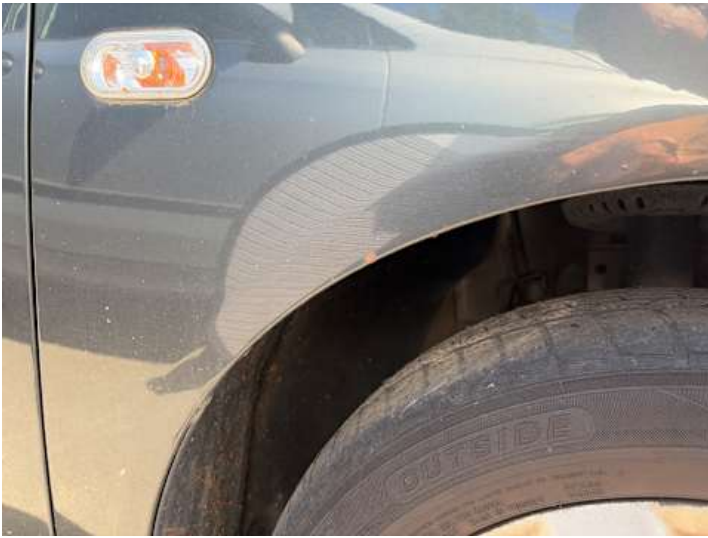
Kotflügel vorne rechts (Lackschaden, Rost)

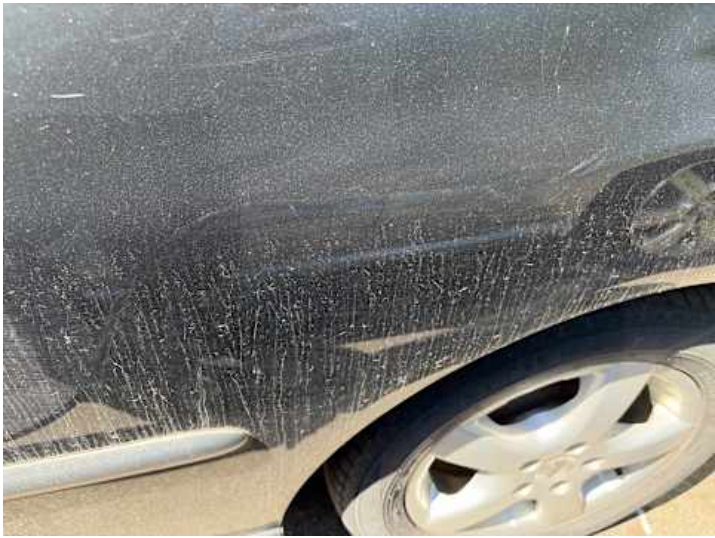
Seitenteil hinten links (Lackschaden, Kratzer)

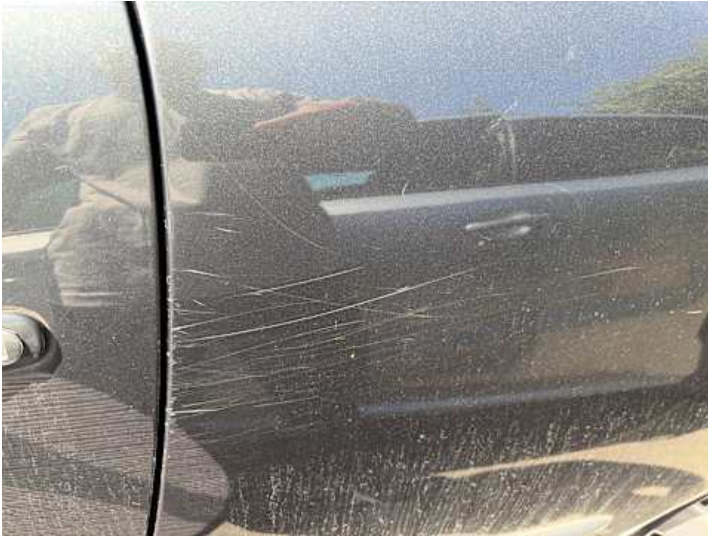
Seitenteil hinten links (Lackschaden, Kratzer)

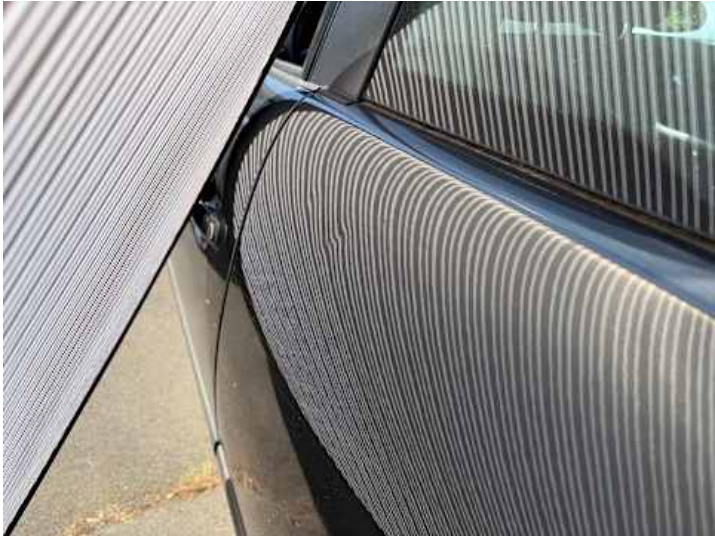
Seitenteil hinten links (Delle)

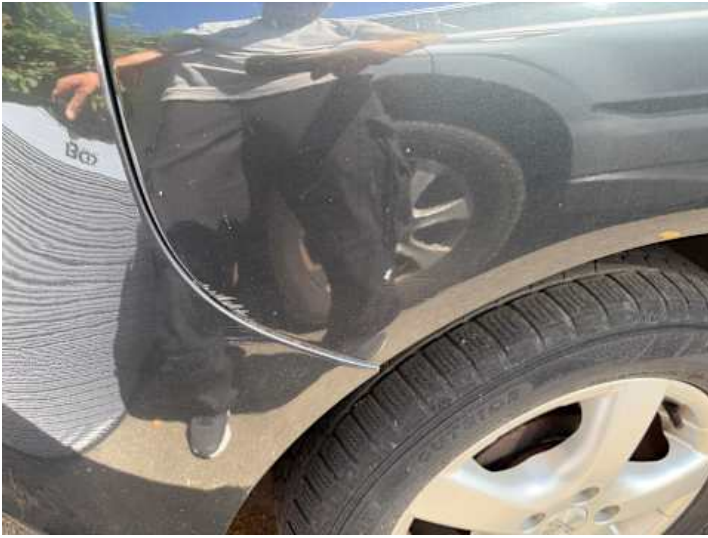
Seitenteil hinten rechts (Lackschaden, Kratzer)

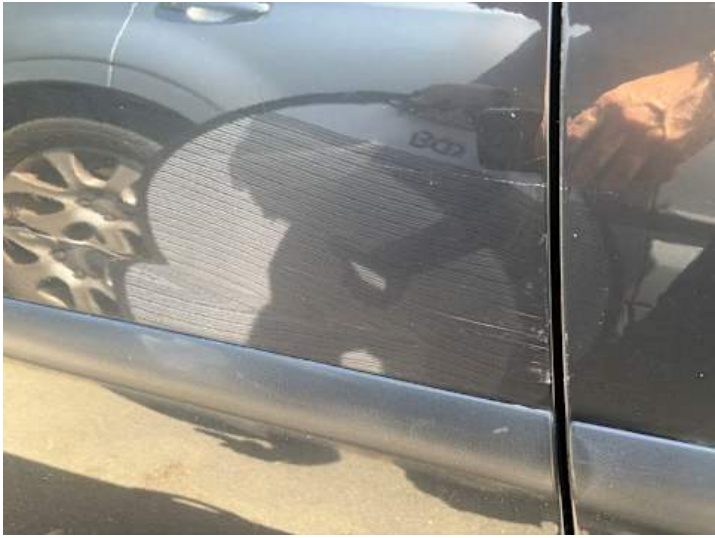
Seitenteil hinten rechts (Lackschaden, Kratzer)

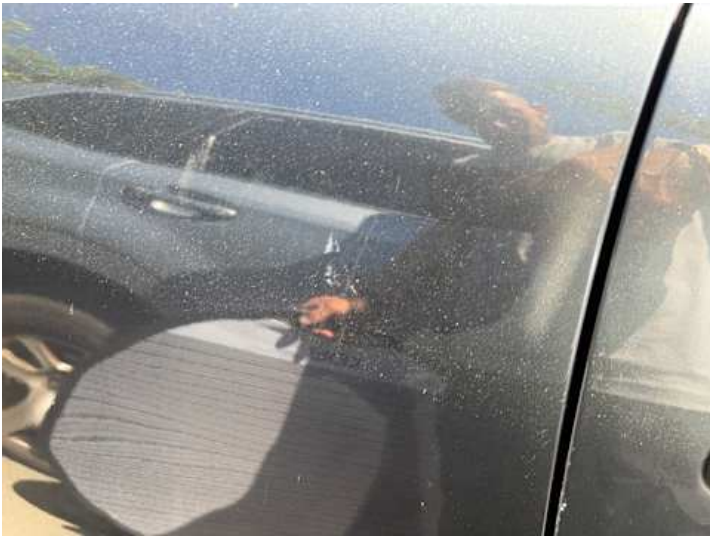
Seitenteil hinten rechts (Lackschaden, Kratzer)

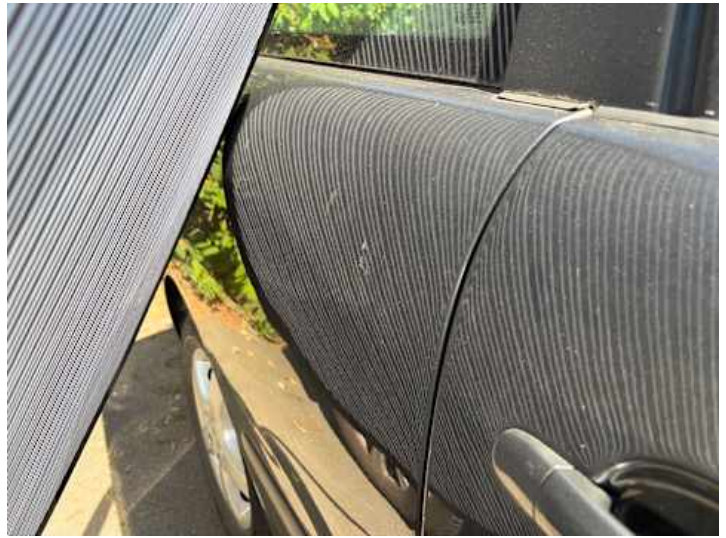
Seitenteil hinten rechts (Delle, Verformung)

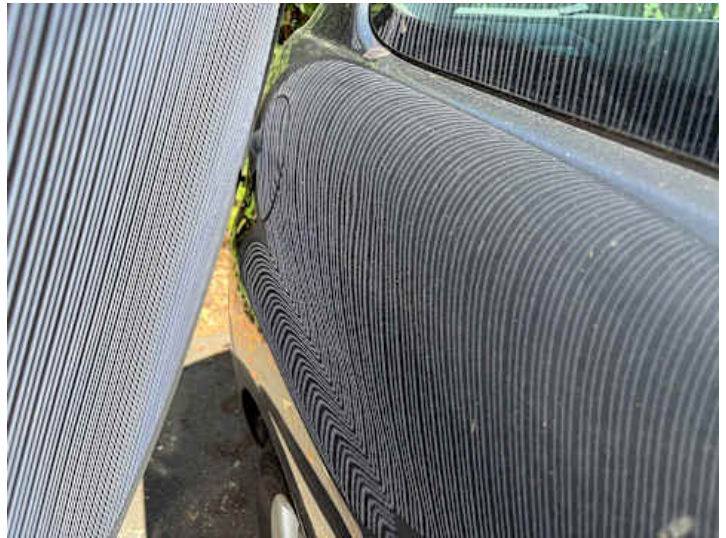
Seitenteil hinten rechts (Delle, Verformung)

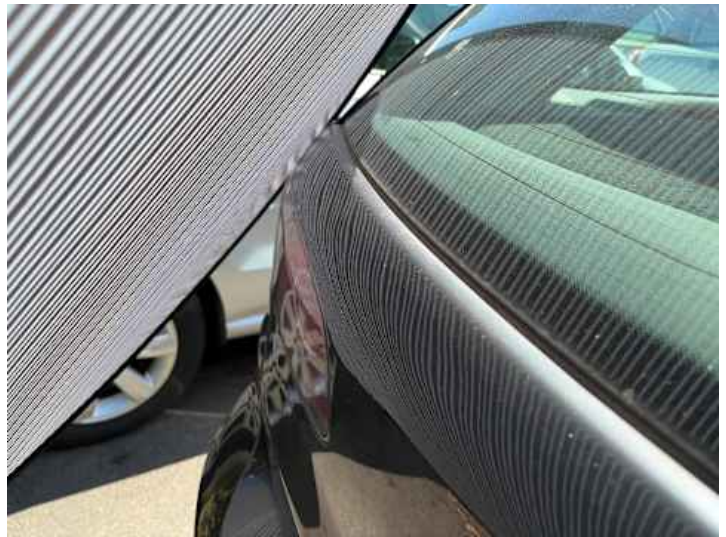
Heckklappe (Delle)

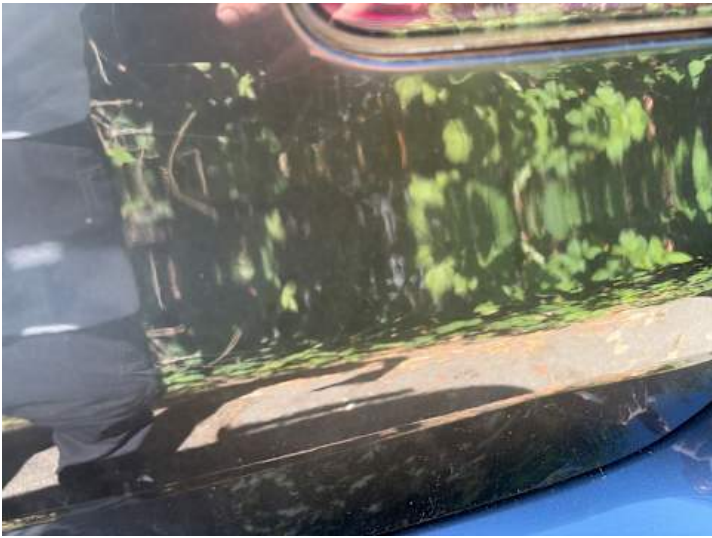
Heckklappe (Lackschaden, Kratzer)

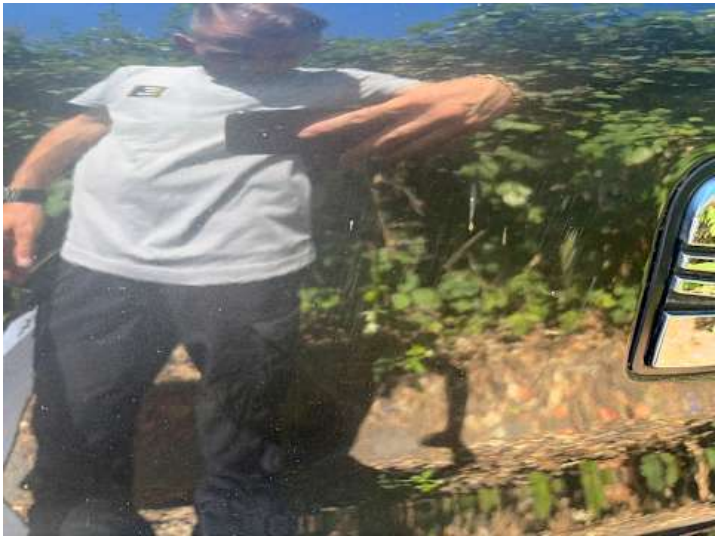
Heckklappe (Lackschaden, Kratzer)

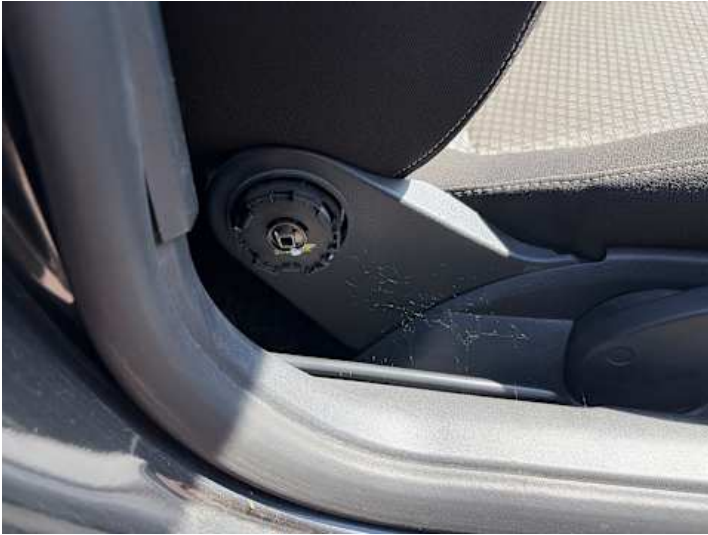
Innenraum (Riss/Bruch)

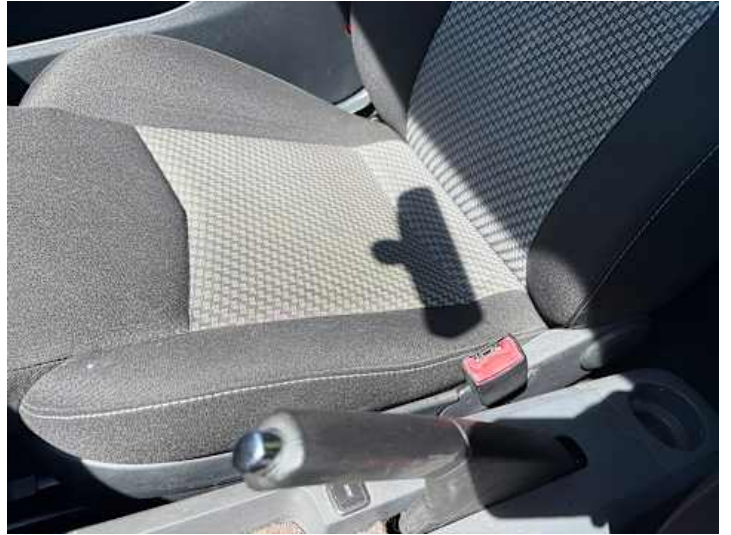
Innenraum (Verschmutzung)

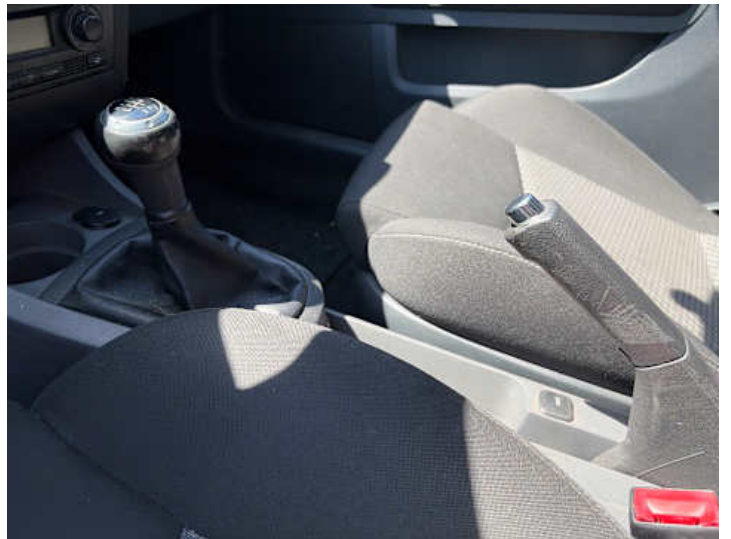
Innenraum (Verschleiß)

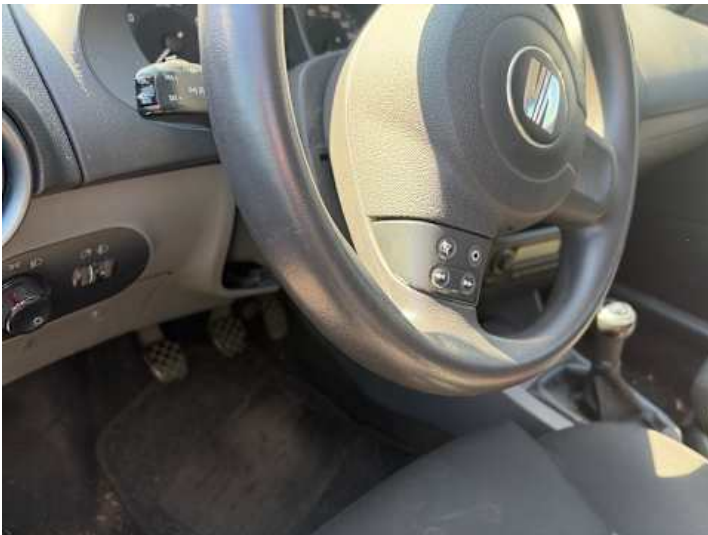
Innenraum (Verschleiß)

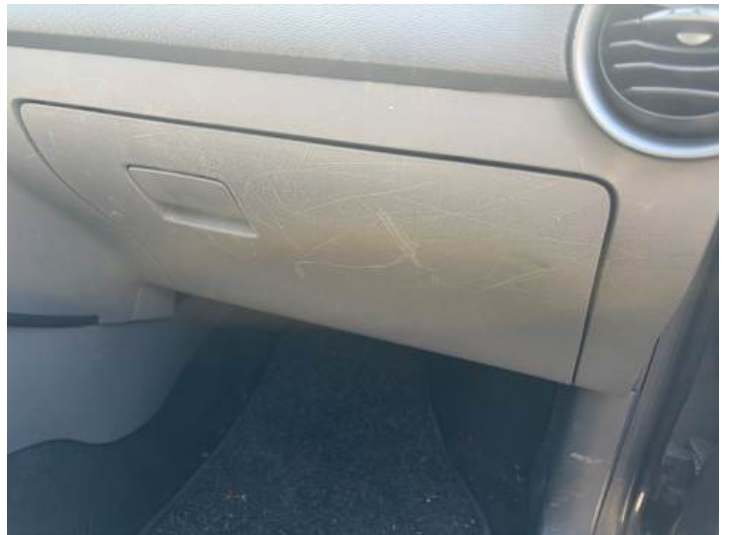
Innenraum (Kratzer)

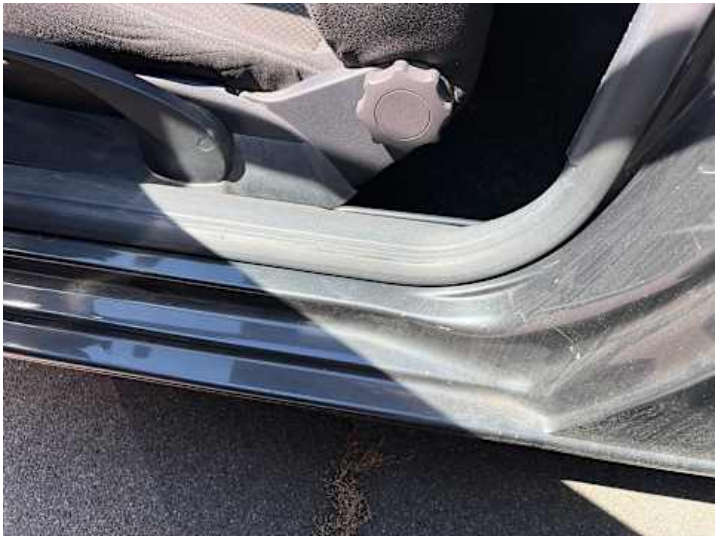
Innenraum (Kratzer)
