### BMW 523 i

EZ 02/2011 | Kombi | Benzin | Automatikgetriebe | 162.015km  
Besteuerung: Differenzbesteuert (§25a UStG)  
Fahrzeugstandort: 49\*\*\*  
Fahrzeug aufgenommen am: 30.06.2026

# Hinweise zum Zustandsbericht

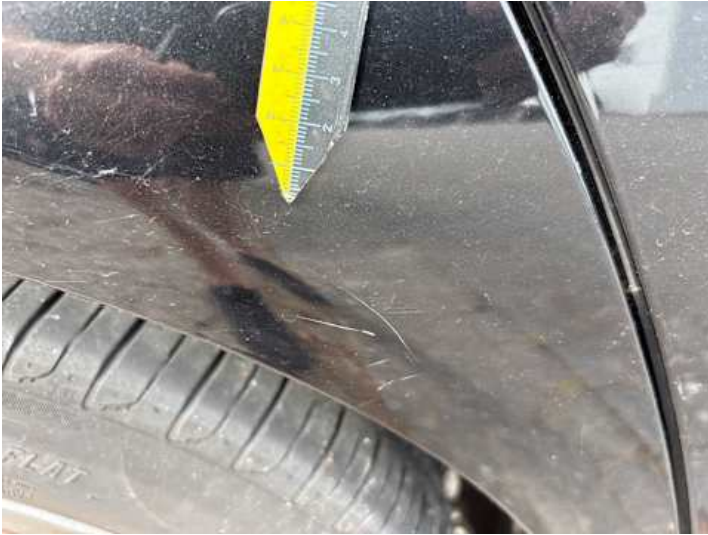
Seitenteil hinten rechts (Kratzer)

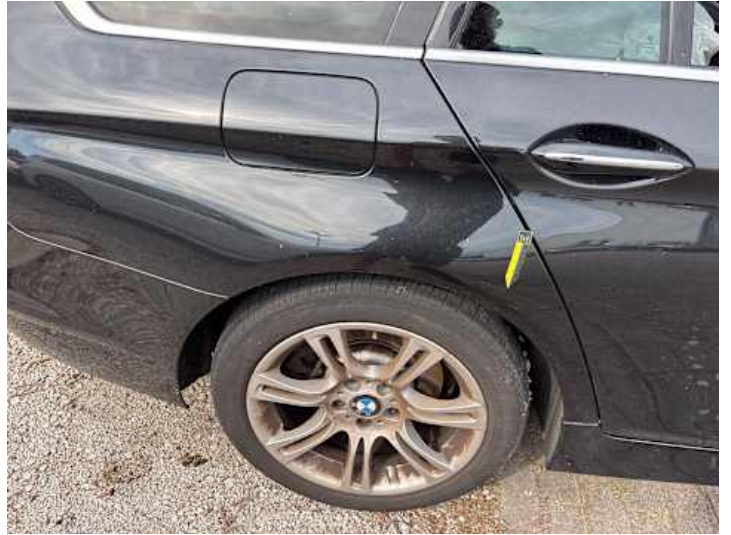
Seitenteil hinten rechts (Kratzer)

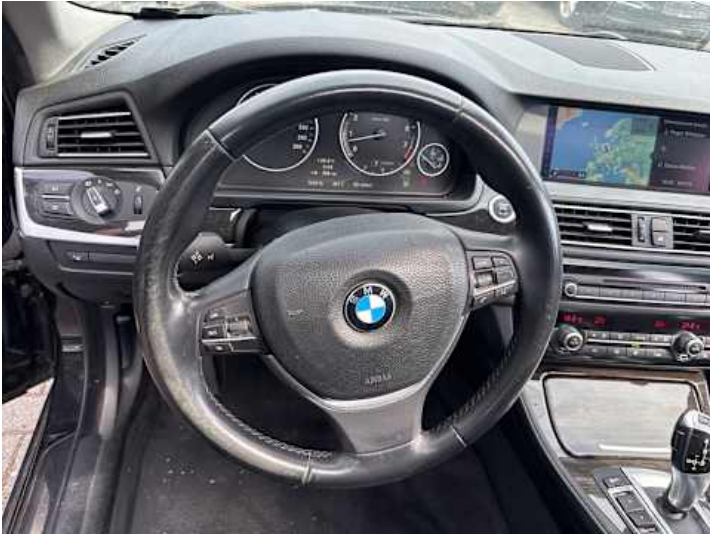
Innenraum (Verschleiß)

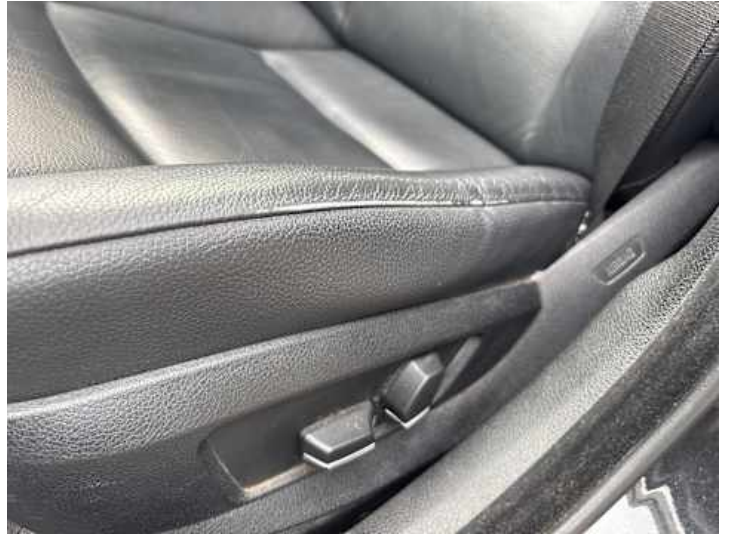
Innenraum (Verschleiß)
