## Hyundai Kona Iron Man Edition 2WD

EZ 07/2019 | Geländewagen | Benzin | Automatikgetriebe | 50.950km  
Besteuerung: Differenzbesteuert (§25a UStG)  
Fahrzeugstandort: 69\*\*\*  
Fahrzeug aufgenommen am: 27.08.2026

# Hinweise zum Zustandsbericht

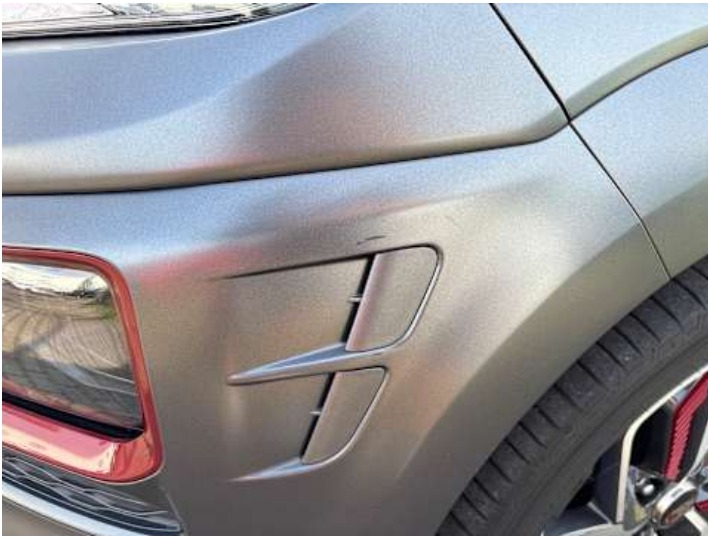
Stoßstange vorne (Kratzer)

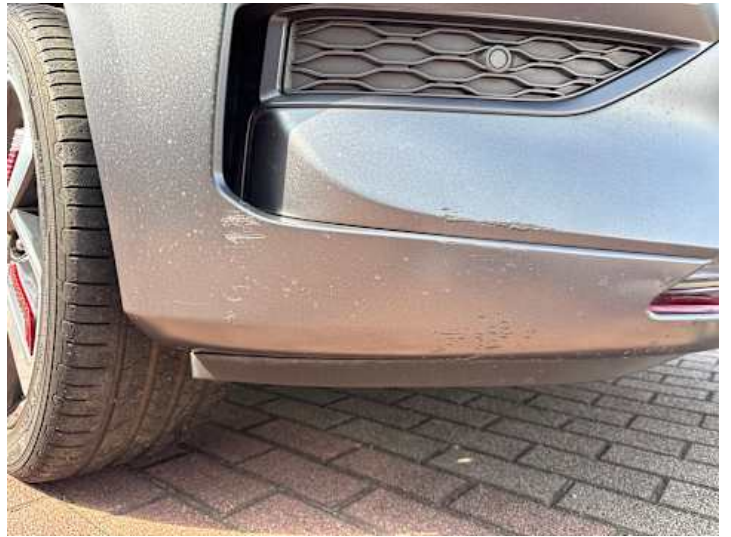
Stoßstange vorne (Kratzer)

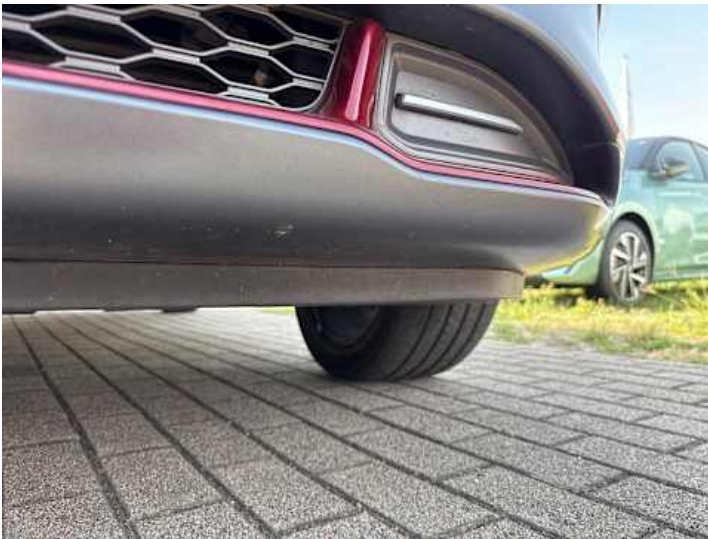
Stoßstange vorne (Kratzer)

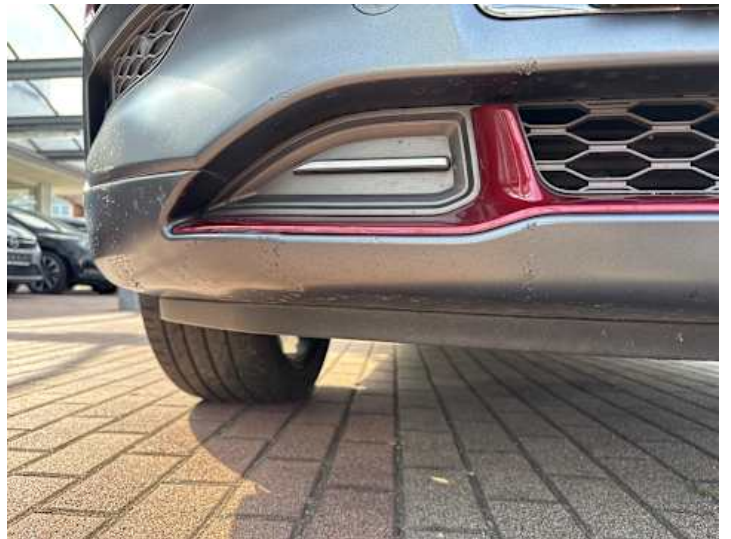
Stoßstange vorne (Kratzer)

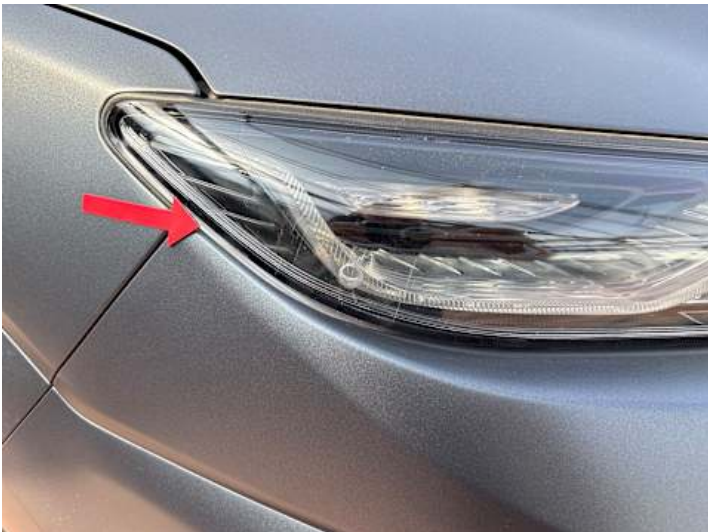
Scheinwerfer (rechts) (Undicht)

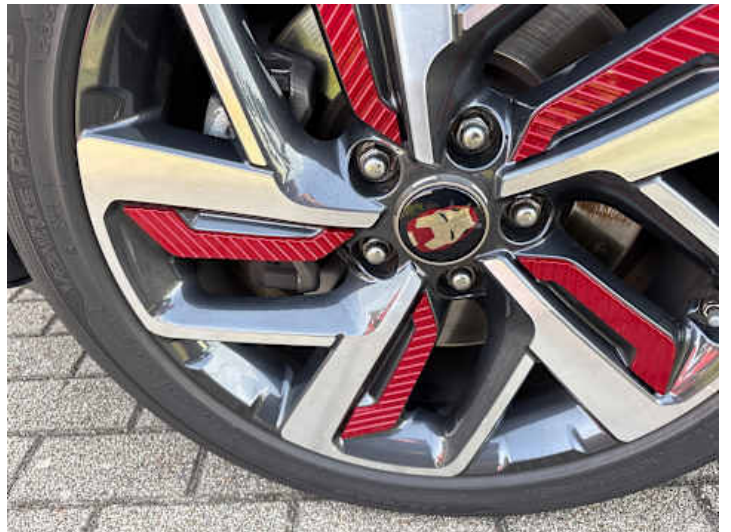
Rad (Kratzer)

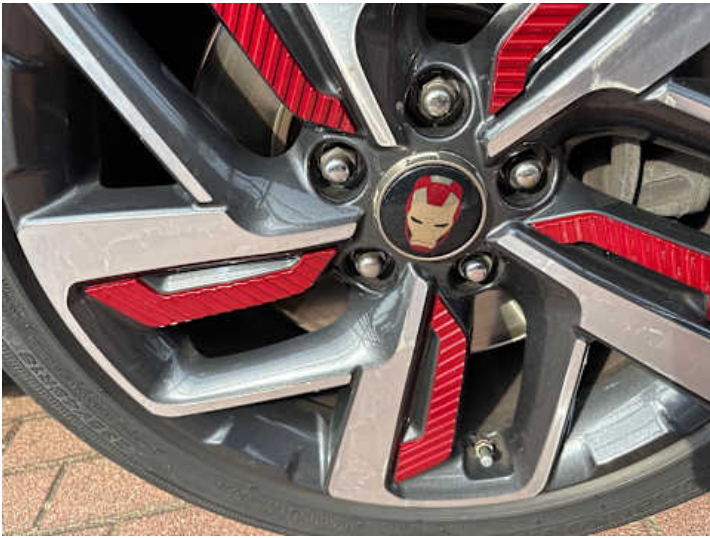
Rad (Kratzer)

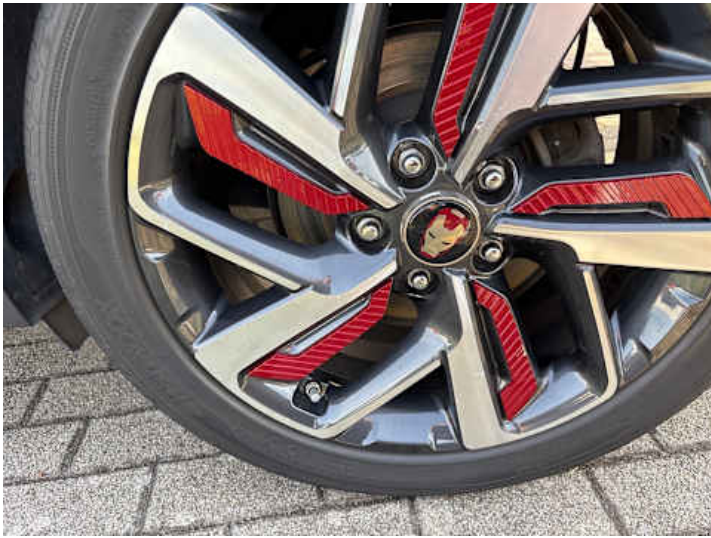
Rad (Kratzer)

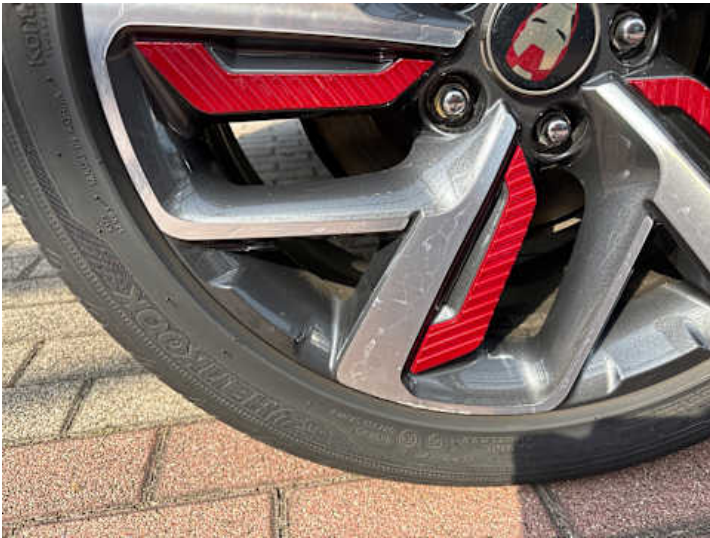
Rad (Kratzer)

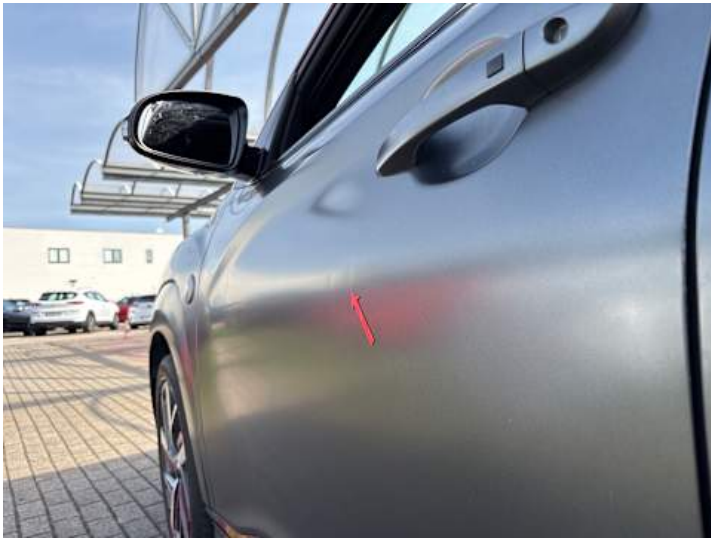
Fahrtür (Delle)

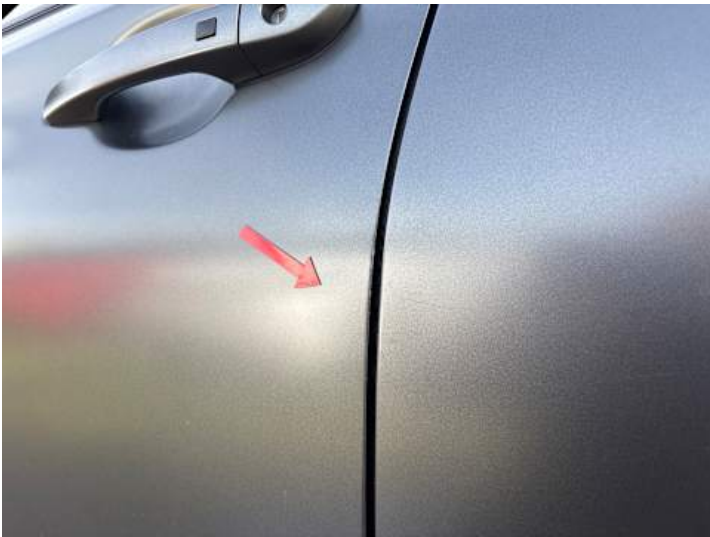
Fahrtür (Kratzer)

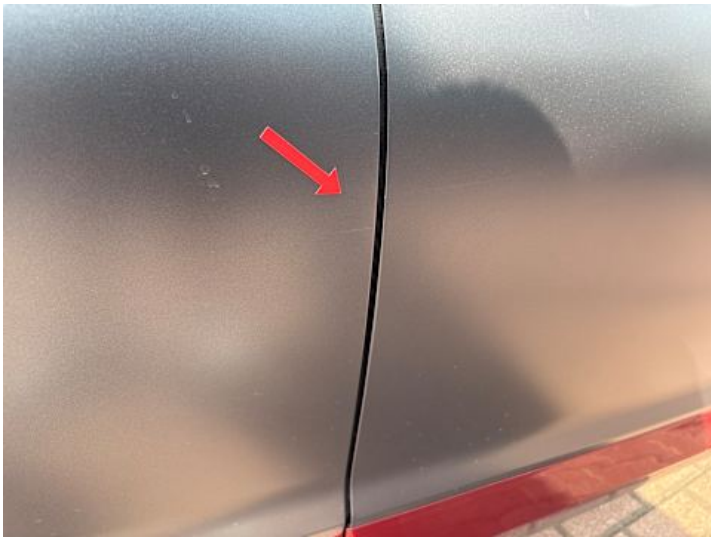
Türe hinten rechts (Kratzer)

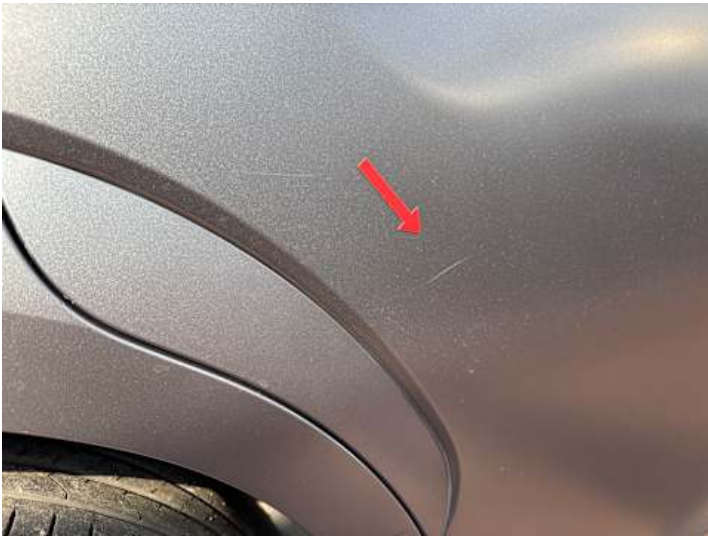
Türe hinten rechts (Kratzer)

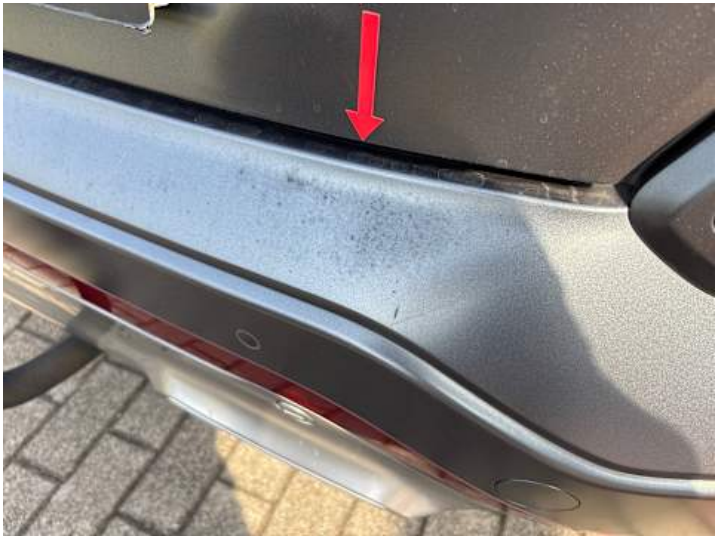
Stoßstange hinten (Unsachgemäß instand gesetzt)

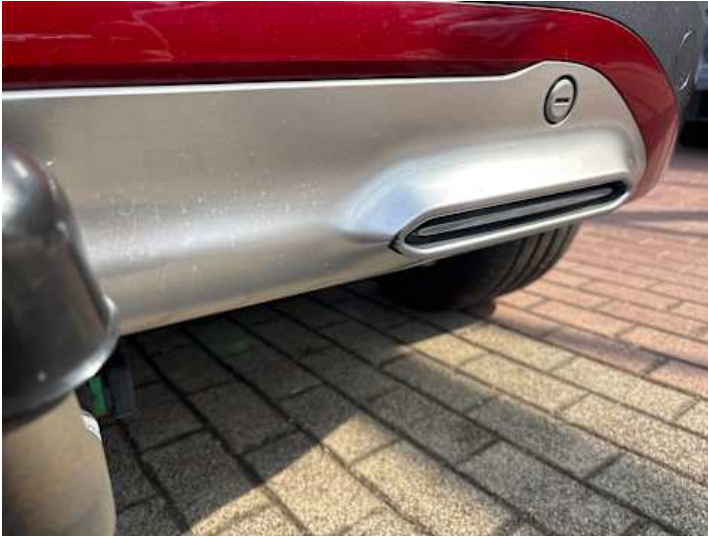
Stoßstange hinten (Kratzer)

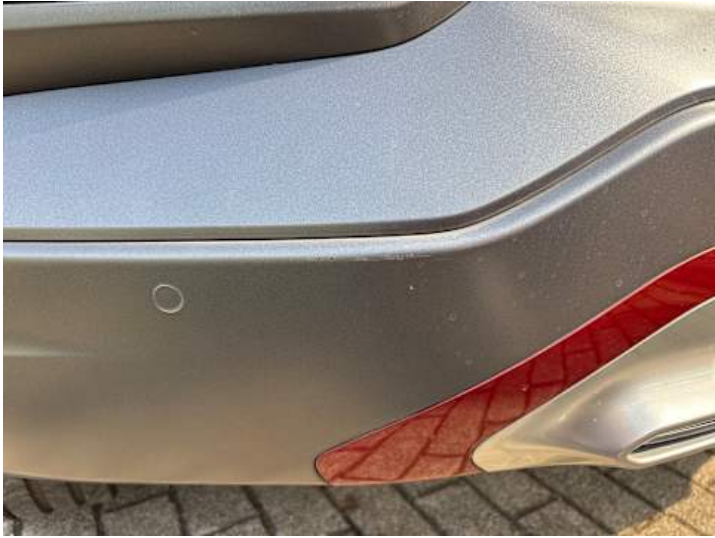
Stoßstange hinten (Kratzer)

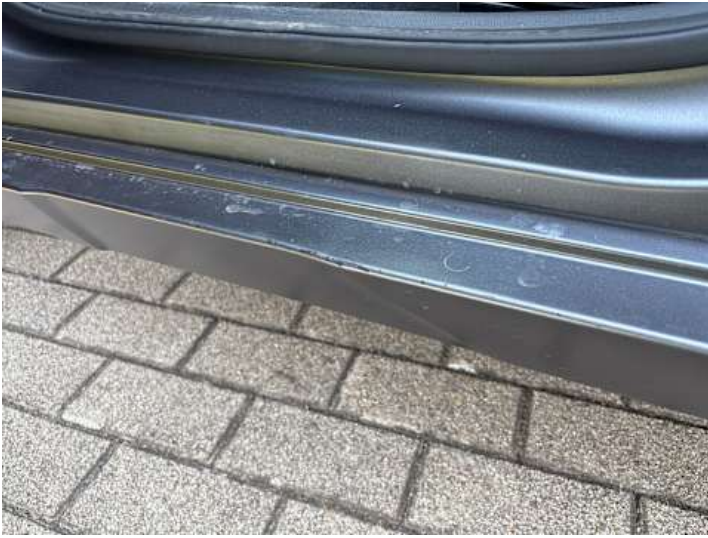
Schweller links (Kratzer)

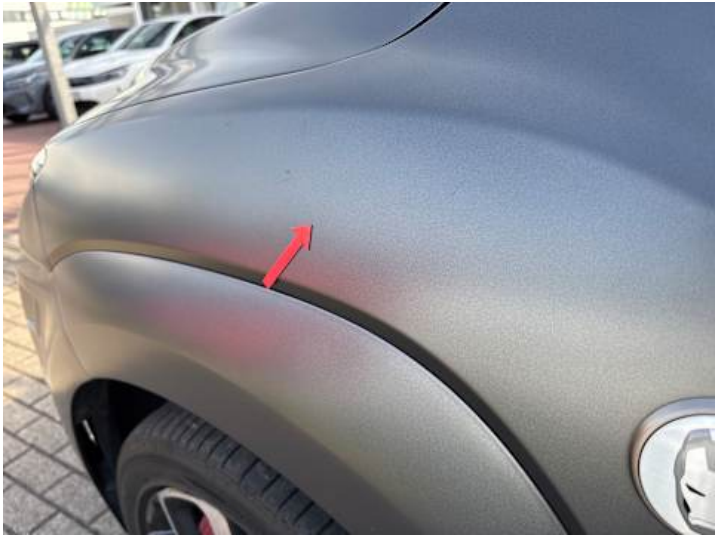
Kotflügel vorne links (Kratzer, Delle)

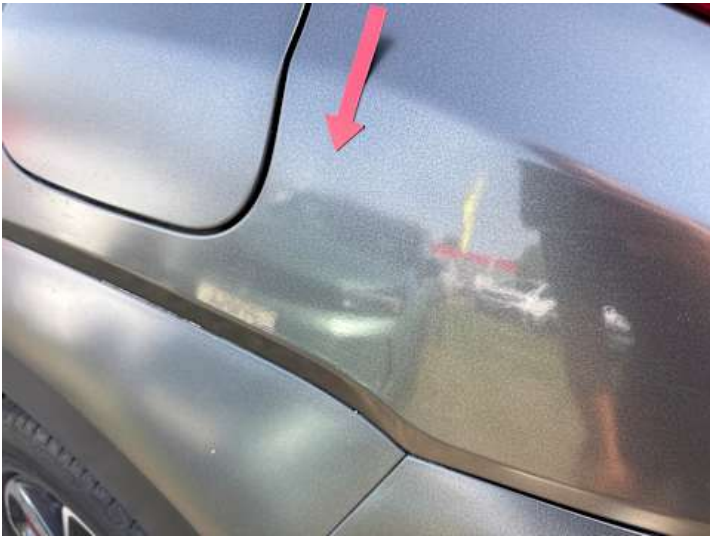
Seitenteil hinten links (Unsachgemäß instand gesetzt, Kratzer)

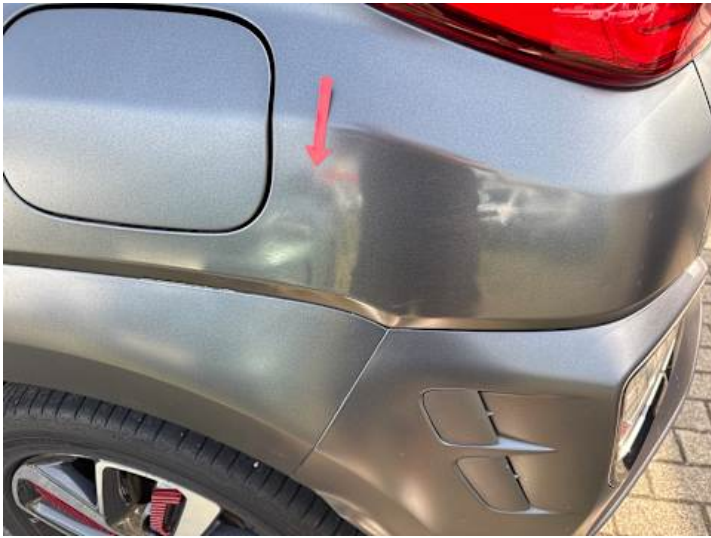
Seitenteil hinten links (Unsachgemäß instand gesetzt, Kratzer)

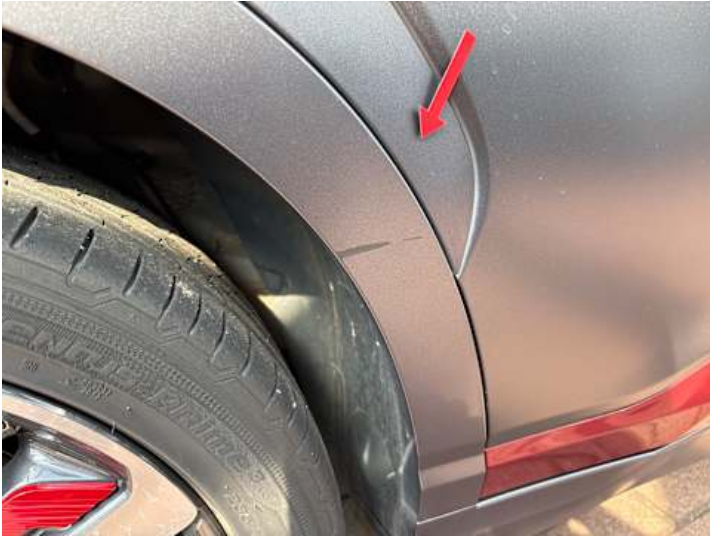
Seitenteil hinten rechts (Kratzer)

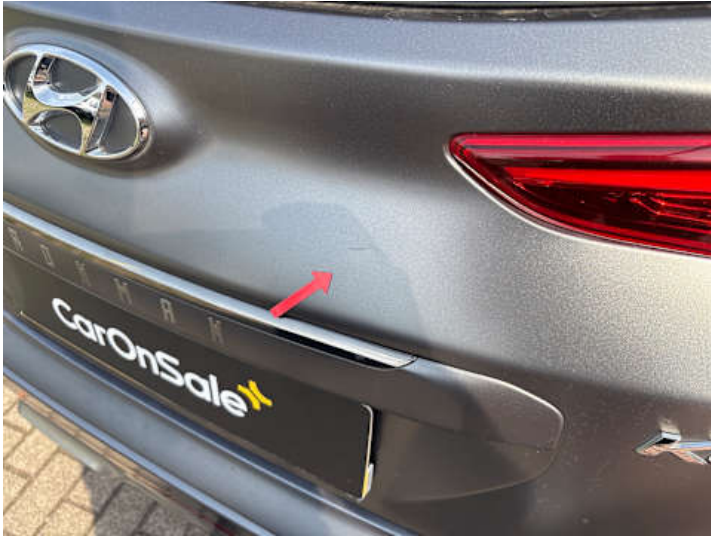
Heckklappe (Kratzer, Delle)

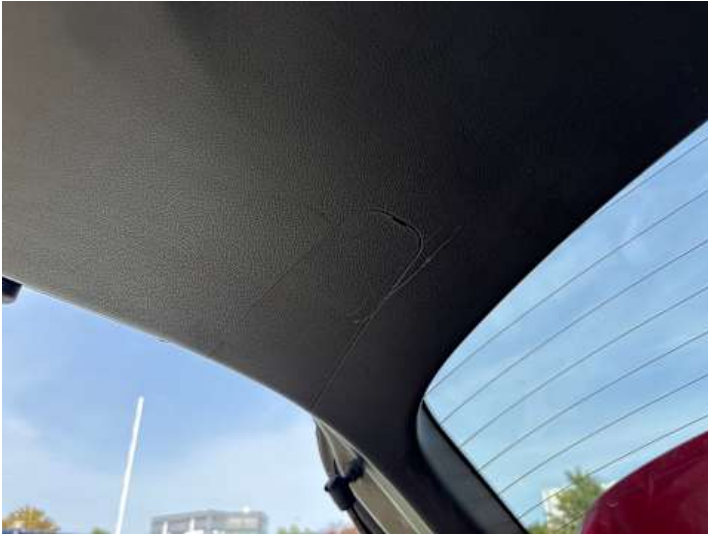
Innenraum (Kratzer)

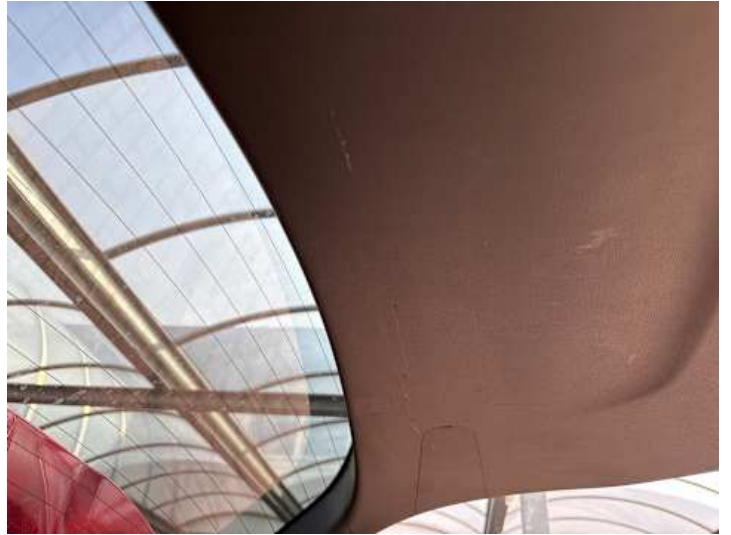
Innenraum (Kratzer)

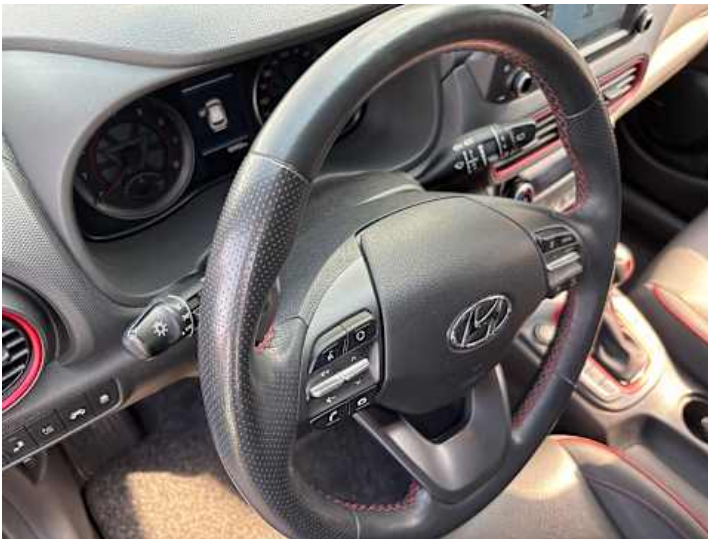
Innenraum (Verschleiß)

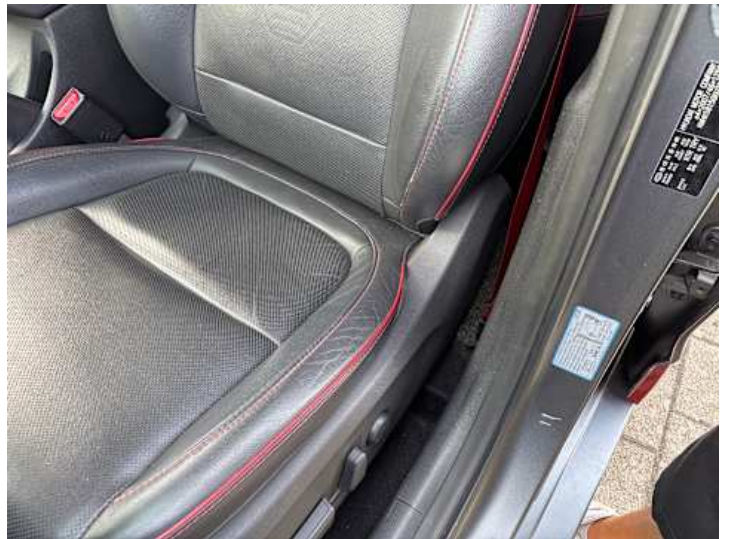
Innenraum (Verschleiß)

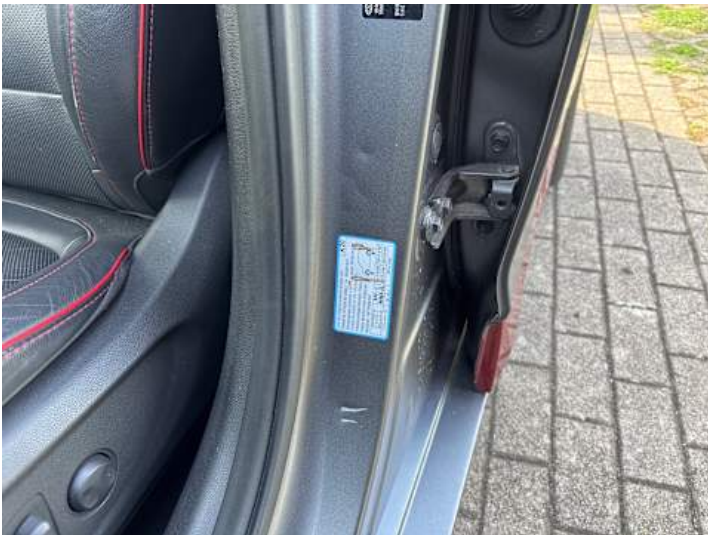
Innenraum (Kratzer, Diverse Schäden)

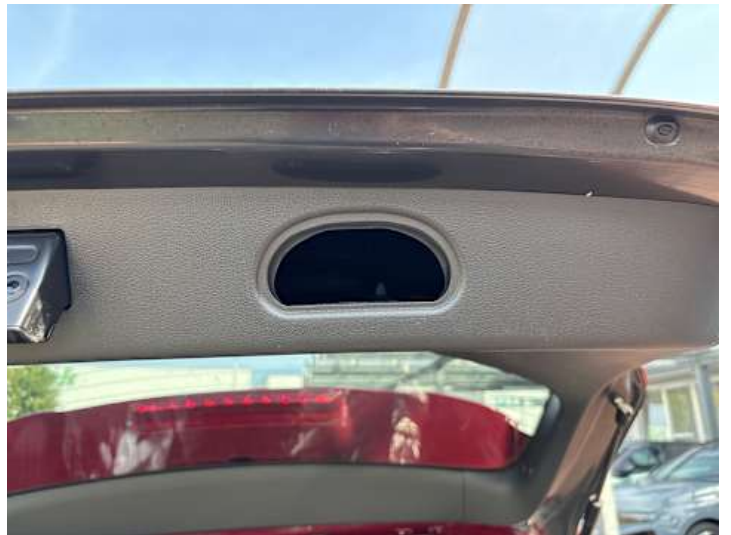
Innenraum (Anderer Schaden): Fehlt
