## Volkswagen Tiguan Sport & Style 4Motion

EZ 06/2011 | Geländewagen | Diesel | Schaltgetriebe | 273.435km  
Besteuerung: Differenzbesteuert (§25a UStG)  
Fahrzeugstandort: 24\*\*\*  
Fahrzeug aufgenommen am: 04.08.2026

# Hinweise zum Zustandsbericht

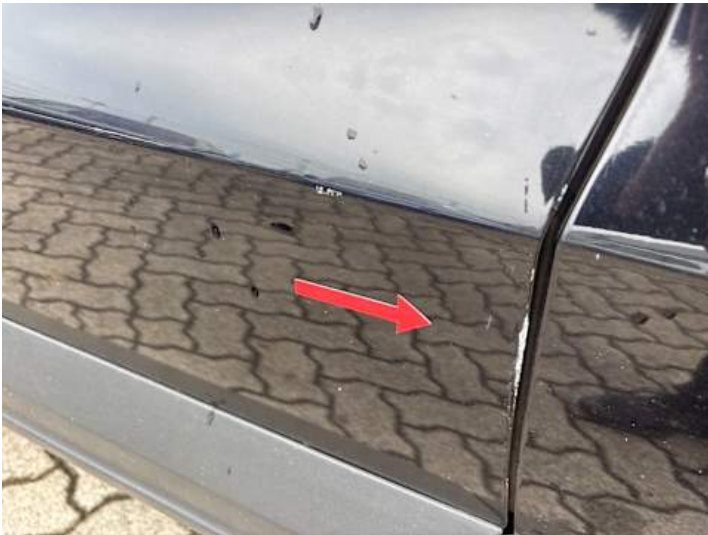
Fahrertür (Kratzer)

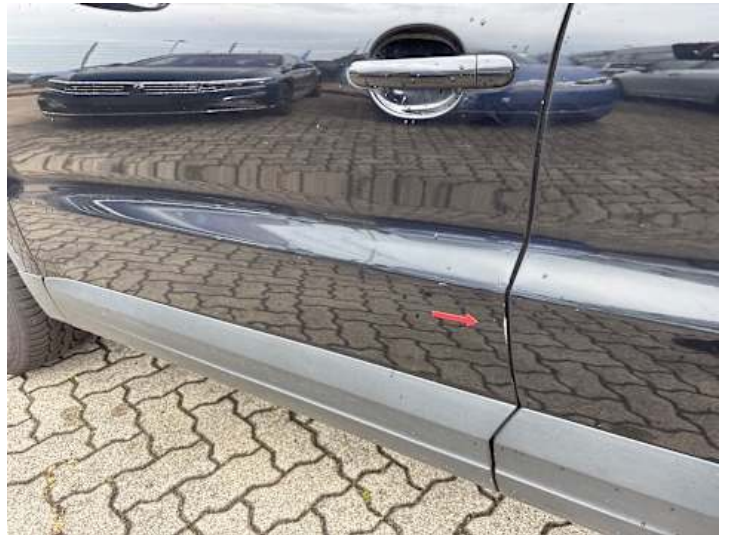
Fahrertür (Kratzer)

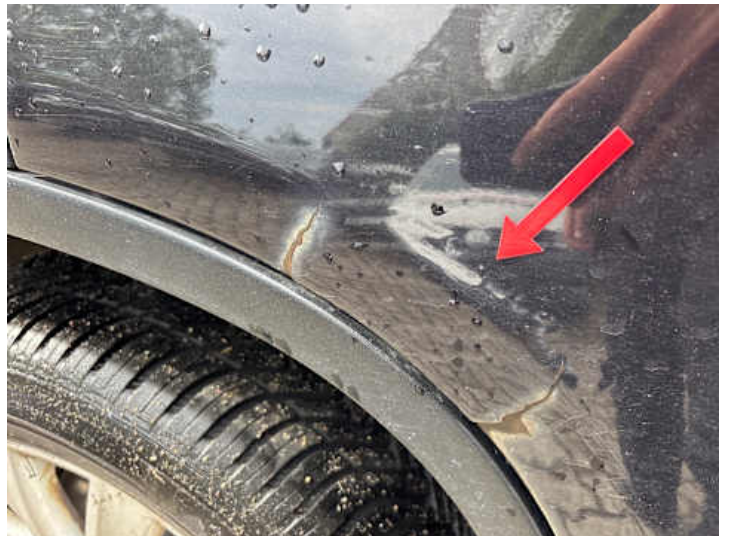
| Fahrzeugteil | Lackschichtdicke (in µm) | Fahrzeugteil | Lackschichtdicke (in µm) |
|---|---|---|---|
| Türe hinten links | 125 | Türe hinten rechts | 2000 |

Türe hinten rechts (Lackschaden, Rost, Unsachgemäß instand gesetzt)

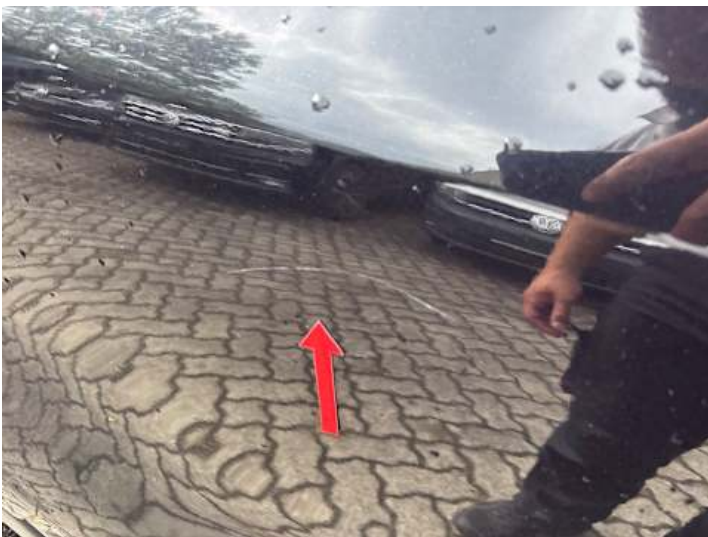
Türe hinten rechts (Kratzer)

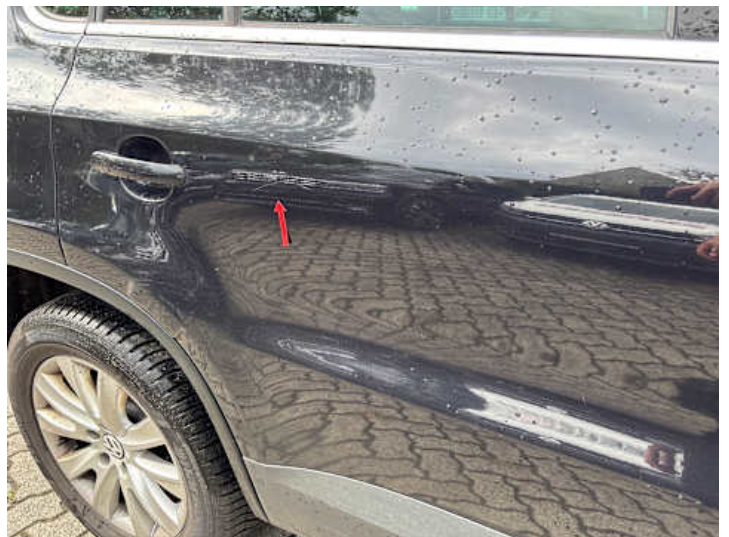
Türe hinten rechts (Kratzer)

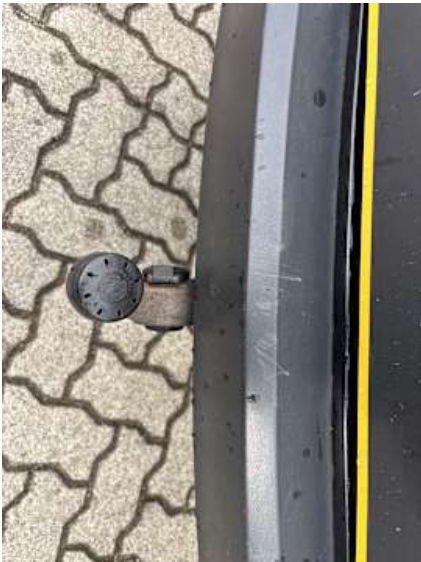
Stoßstange hinten (Kratzer)

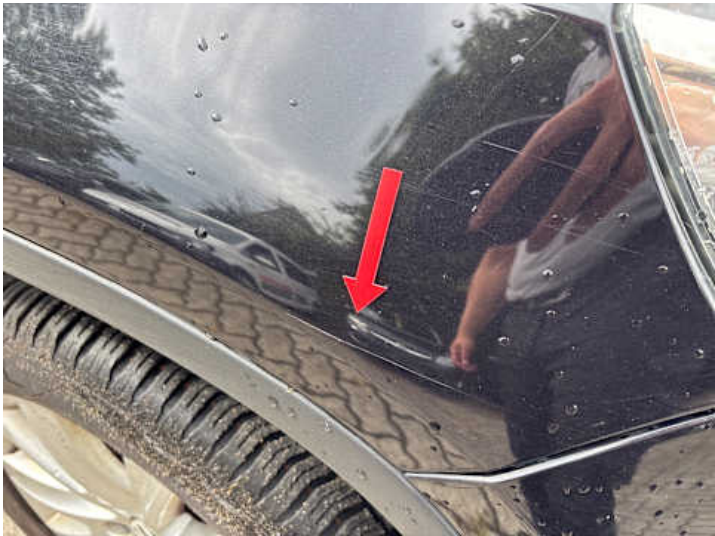
Kotflügel vorne rechts (Kratzer)

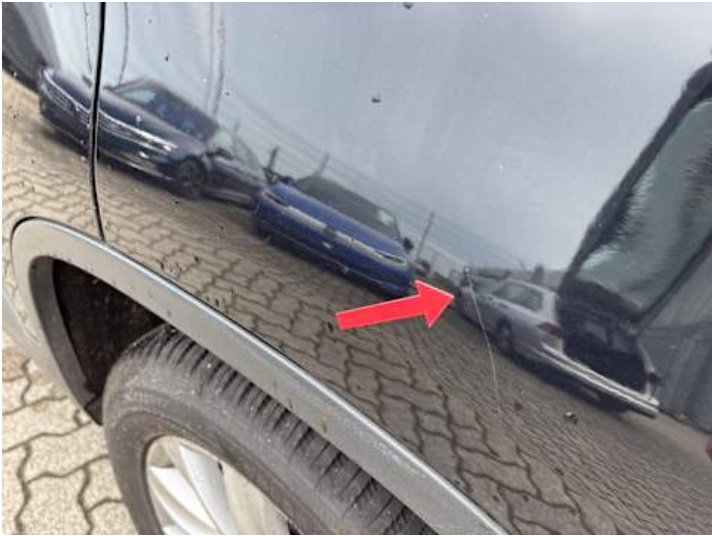
Seitenteil hinten links (Kratzer)

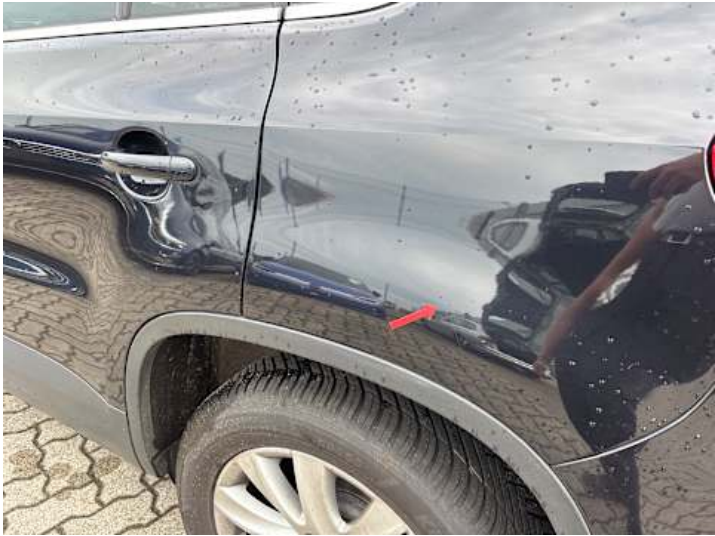
Seitenteil hinten links (Kratzer)

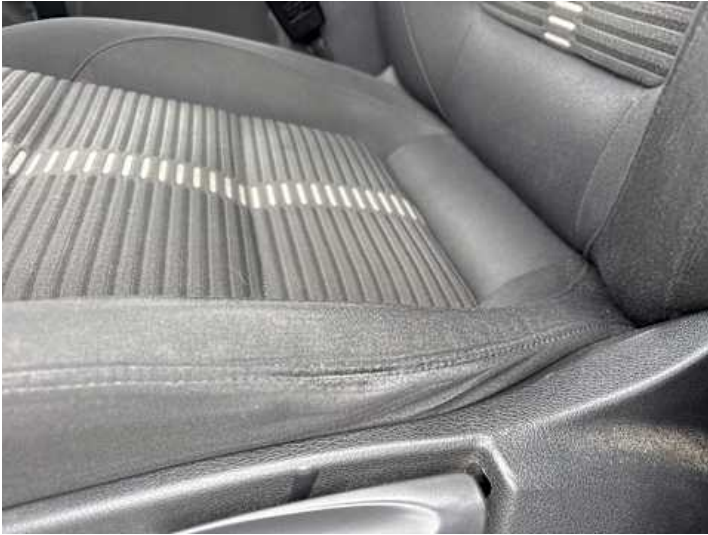
Innenraum (Diverse Schäden)
