## Volkswagen Golf Comfortline

EZ 02/2009 | Limousine | Diesel | Schaltgetriebe | 191.193km  
Besteuerung: Differenzbesteuert (§25a UStG)  
Fahrzeugstandort: 26\*\*\*  
Fahrzeug aufgenommen am: 31.07.2026

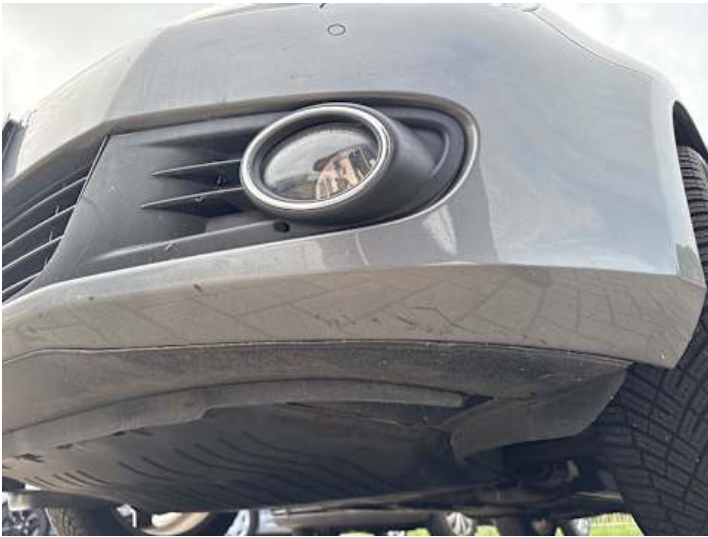
Stoßstange vorne (Kratzer, Lackschaden)

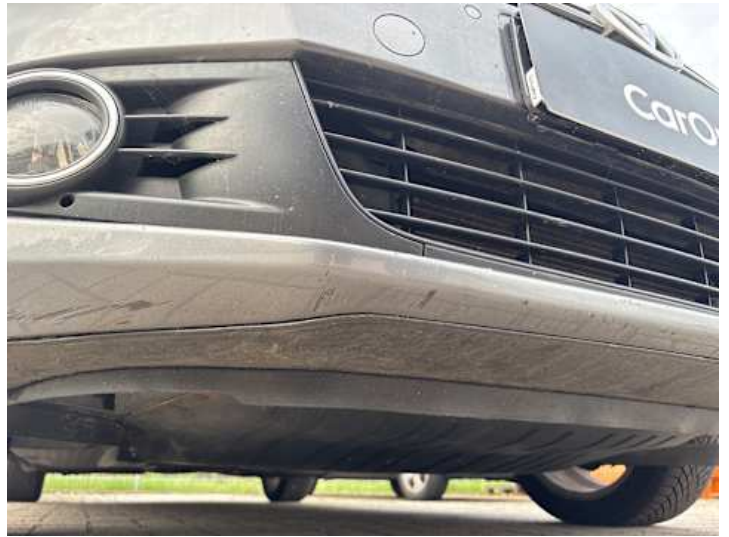
Stoßstange vorne (Kratzer, Lackschaden)

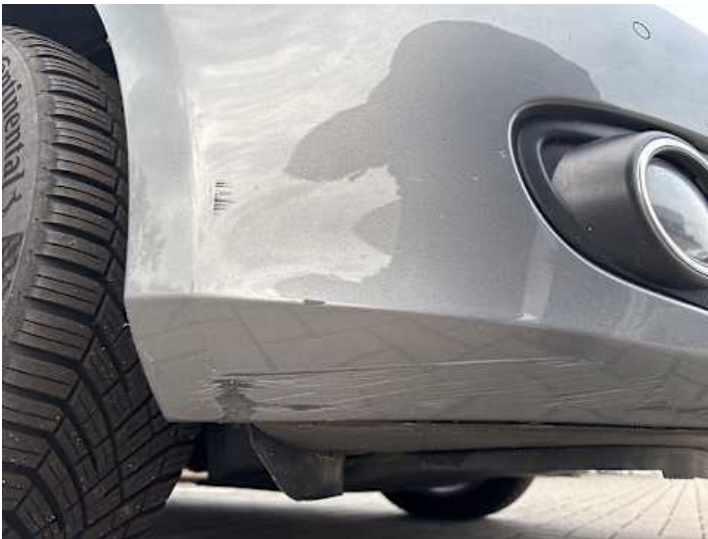
Stoßstange vorne (Kratzer, Lackschaden)

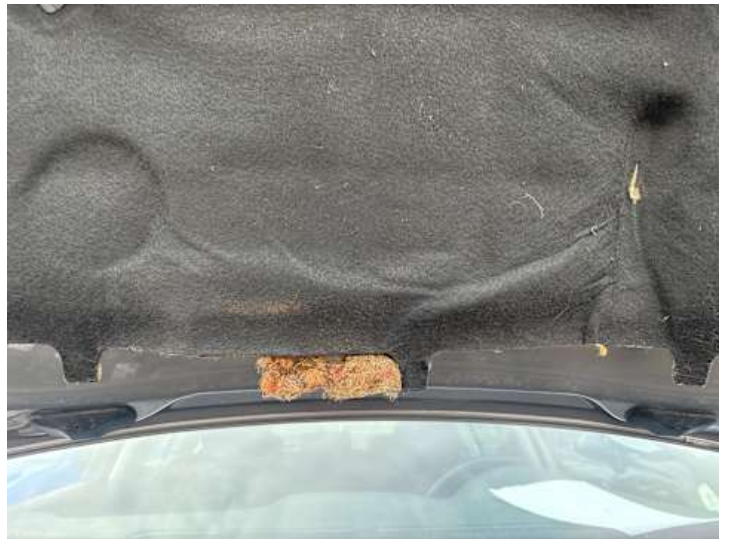
Motorhaube (Anderer Schaden): Motordämmung beschädigt

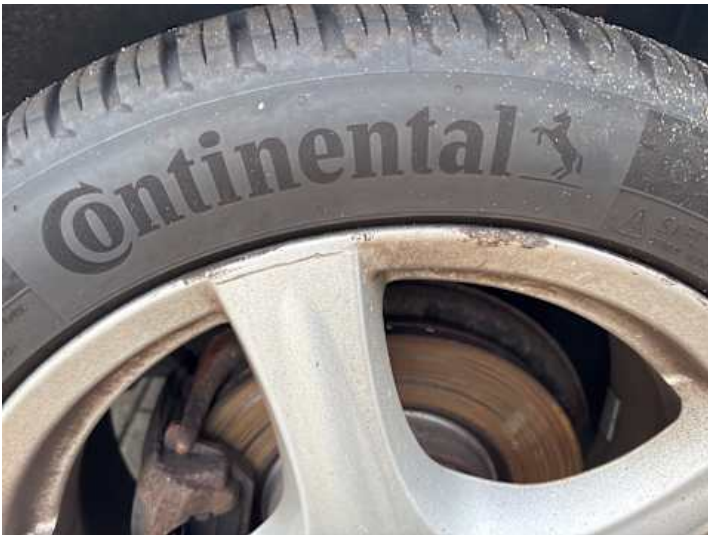
Rad (Kerben)

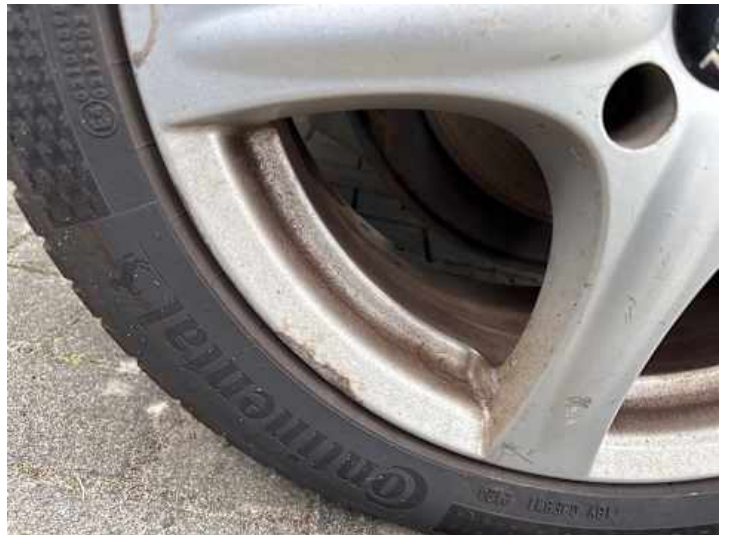
Rad (Kerben)

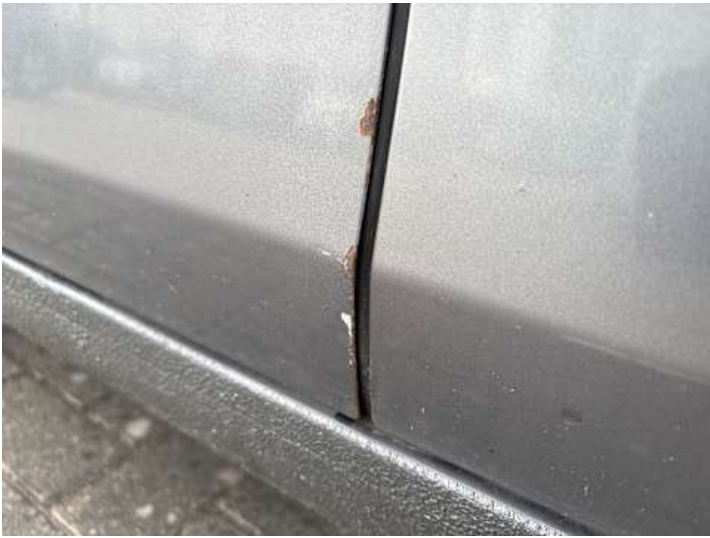
Fahrtür (Rost, Lackschaden)

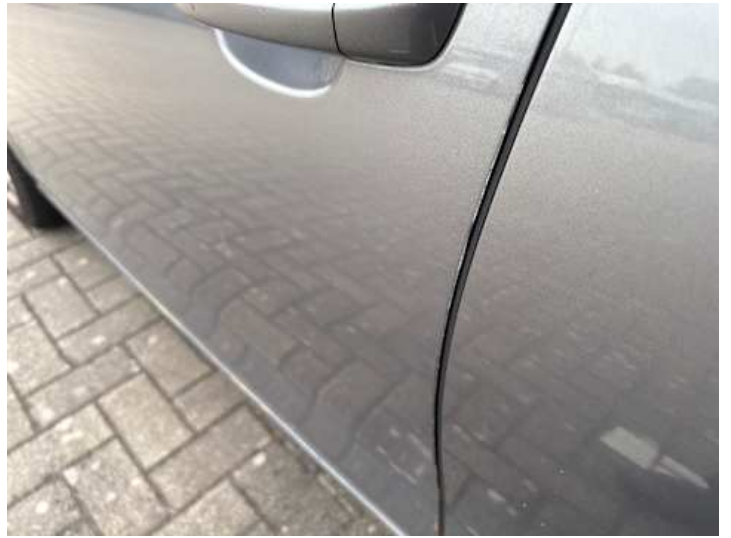
Fahrtür (Rost, Lackschaden)

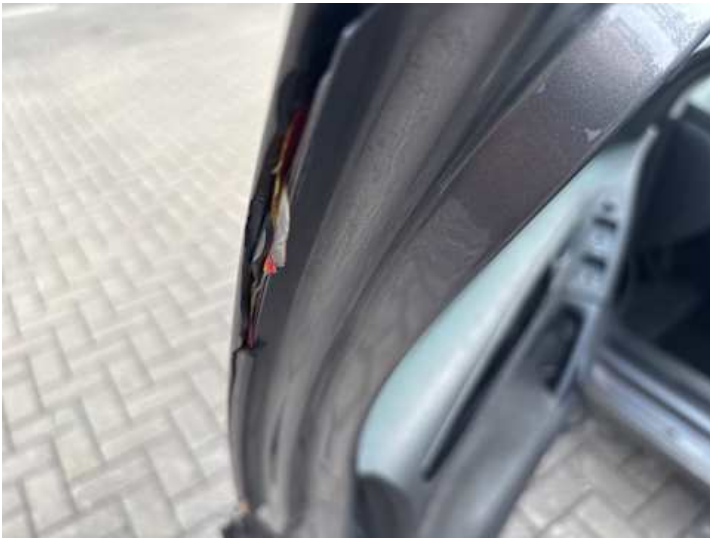
Fahrtür (Kratzer)

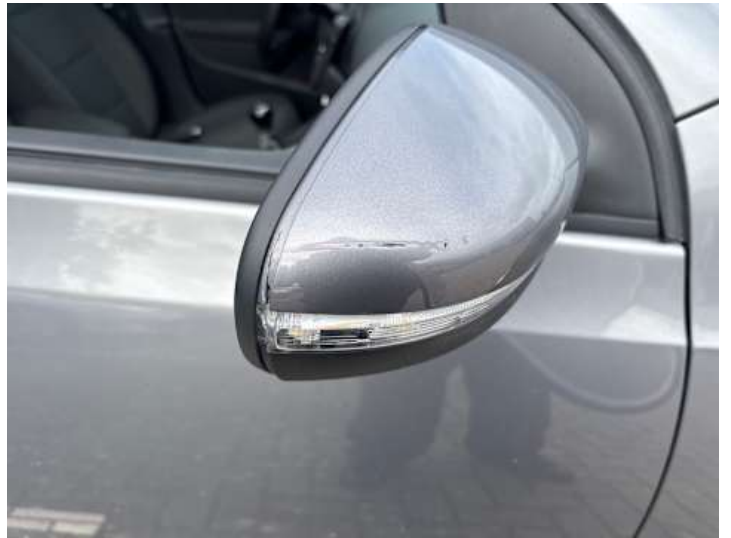
Beifahrtür (Kratzer, Lackschaden)

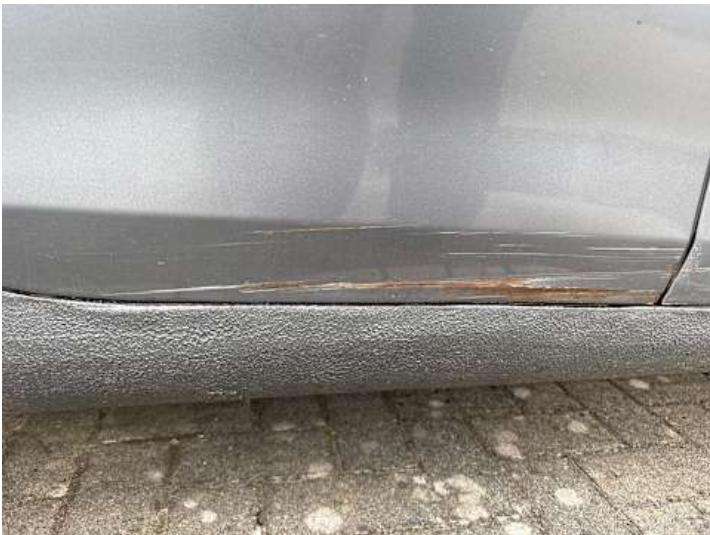
Türe hinten rechts (Kratzer, Lackschaden, Rost)

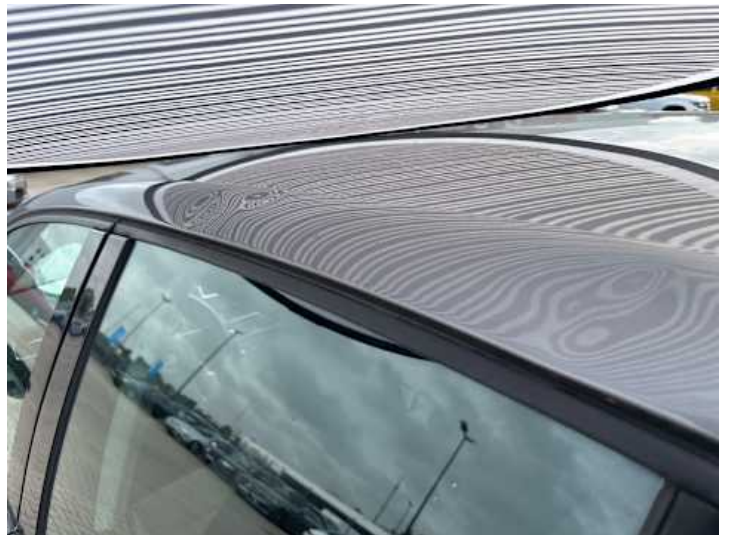
Dach (Delle)

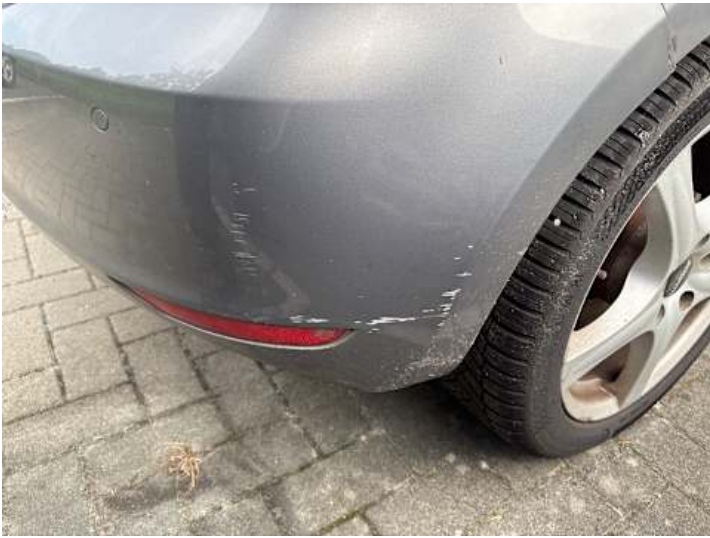
Stoßstange hinten (Lackschaden, Kratzer)

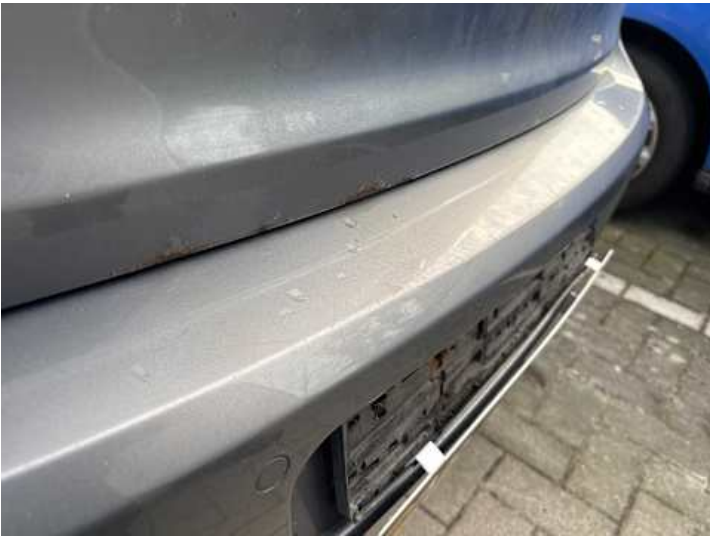
Stoßstange hinten (Lackschaden, Kratzer)

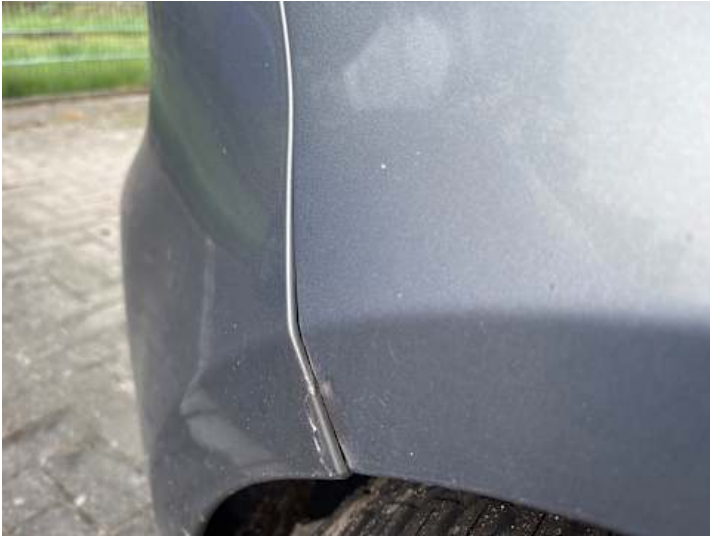
Stoßstange hinten (Spaltmaße ungenau)

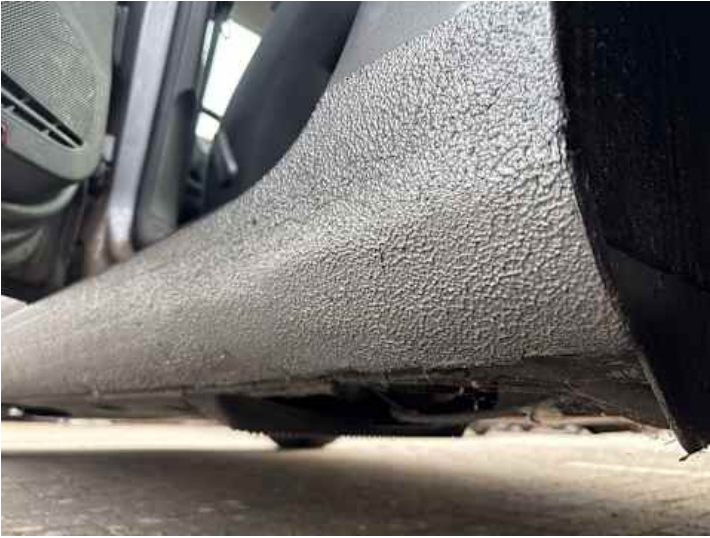
Schweller links (Lackschaden, Rost, Unsachgemäß instand gesetzt)

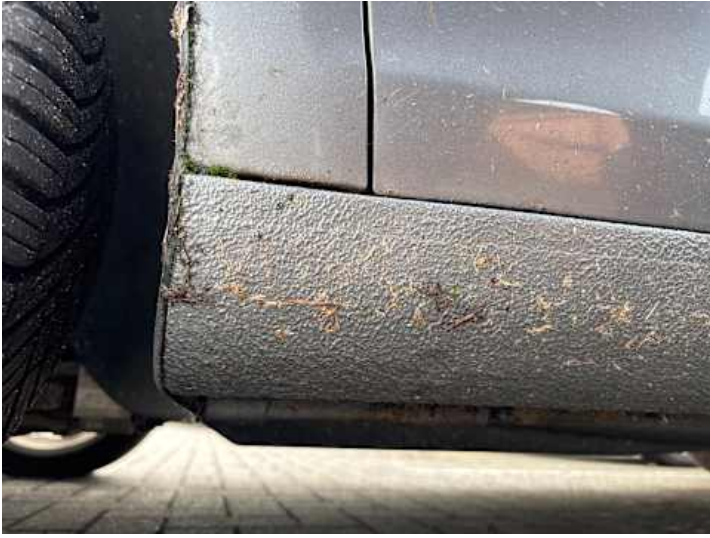
Schweller links (Lackschaden, Rost, Unsachgemäß instand gesetzt)

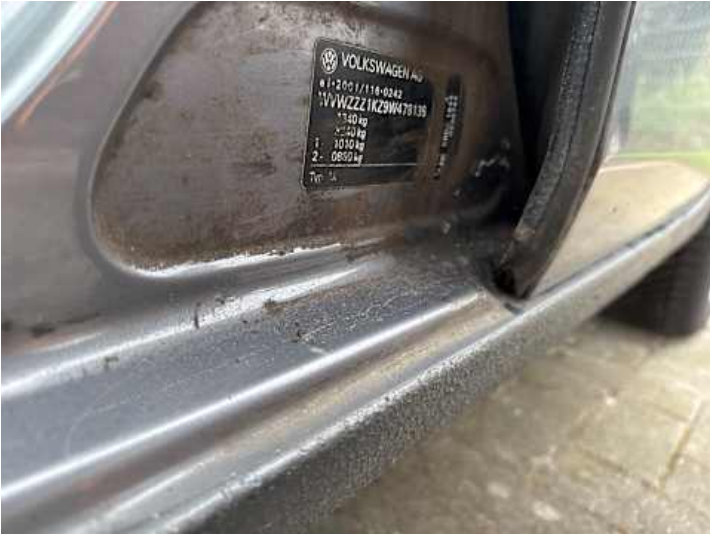
Schweller links (Lackschaden, Rost, Unsachgemäß instand gesetzt)

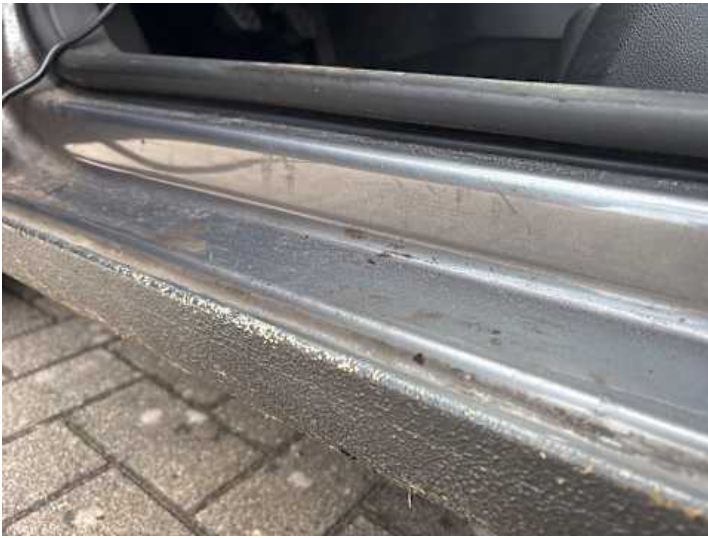
Schweller links (Lackschaden, Rost, Unsachgemäß instand gesetzt)

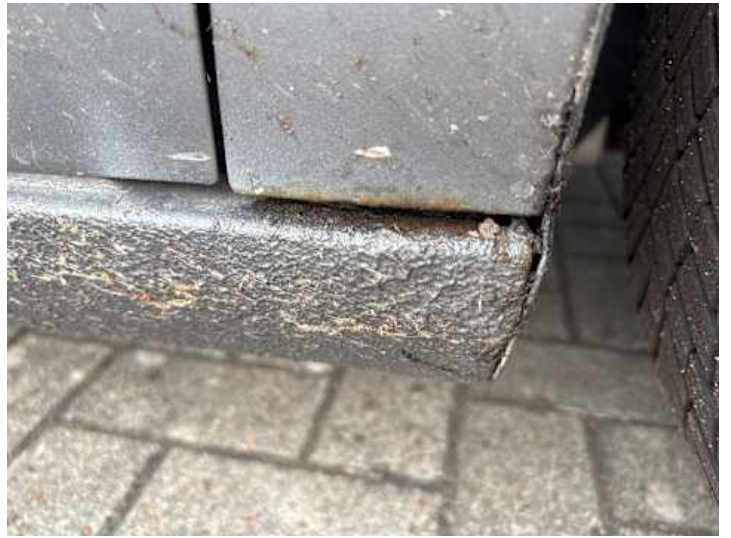
Schweller rechts (Lackschaden, Rost)

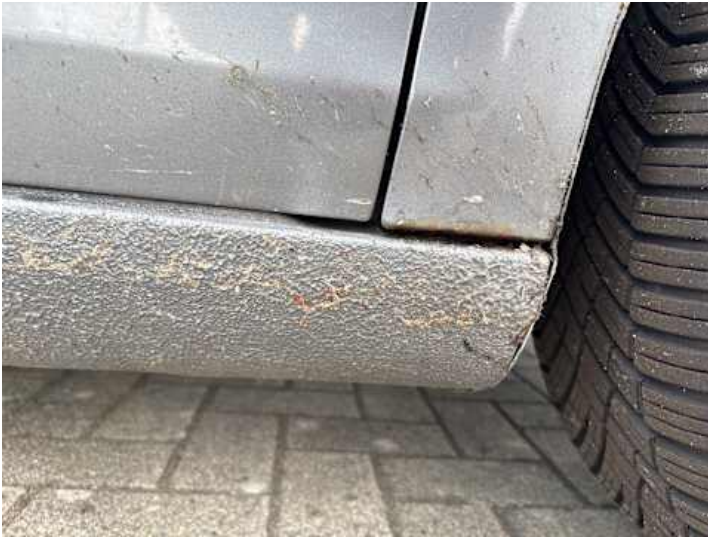
Schweller rechts (Lackschaden, Rost)

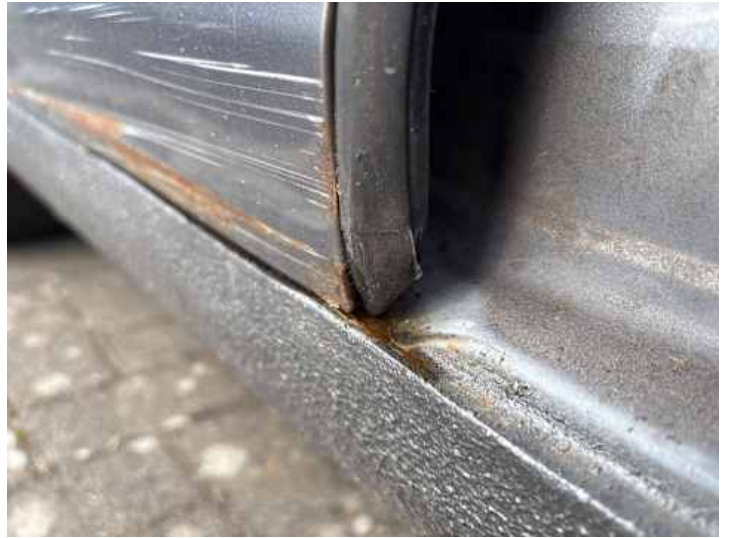
Schweller rechts (Lackschaden, Rost)

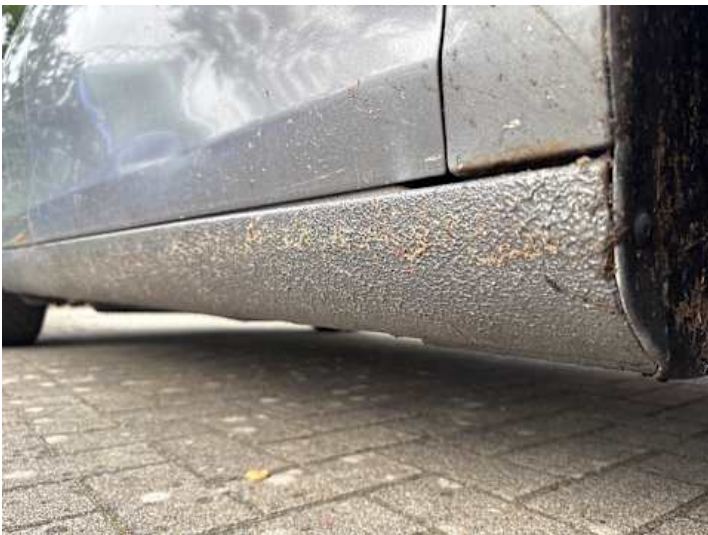
Schweller rechts (Lackschaden, Unsachgemäß instand gesetzt)

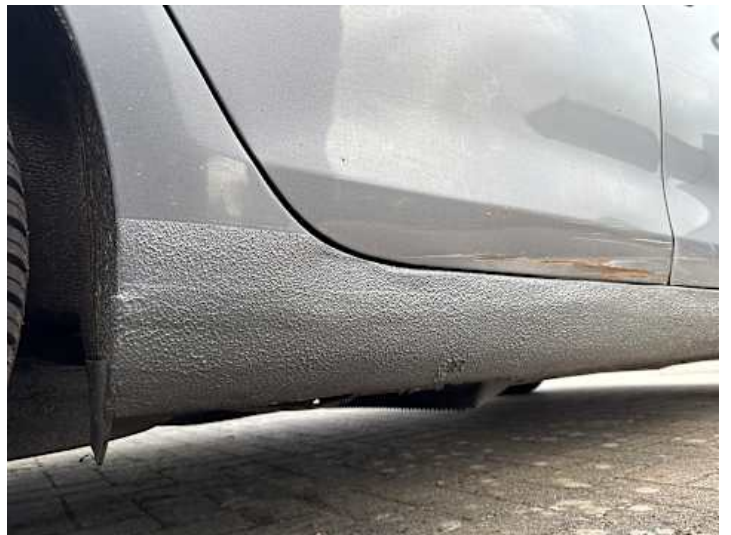
Schweller rechts (Lackschaden, Unsachgemäß instand gesetzt)

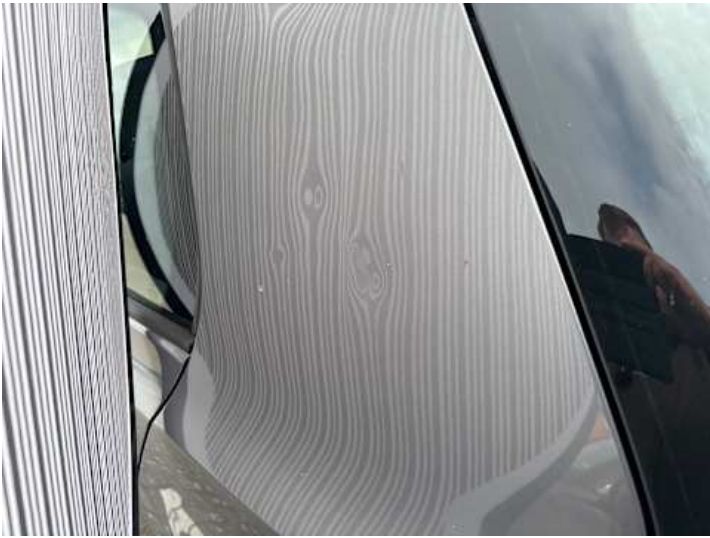
Seitenteil hinten links (Delle)

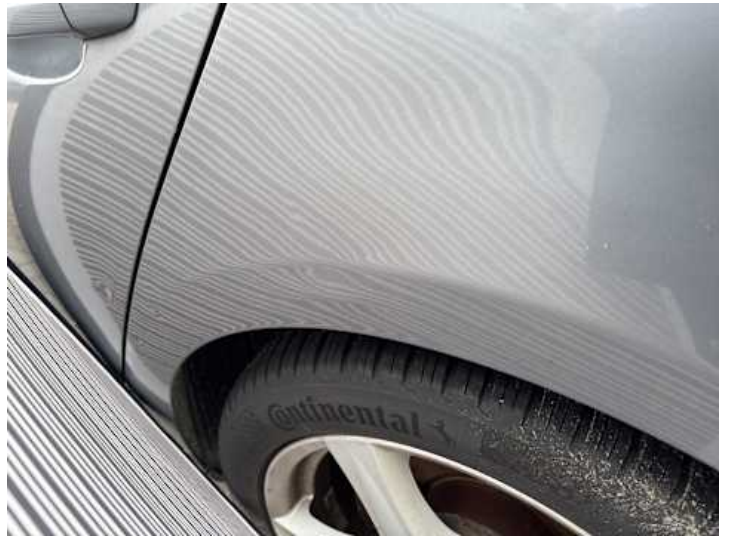
Seitenteil hinten links (Delle)

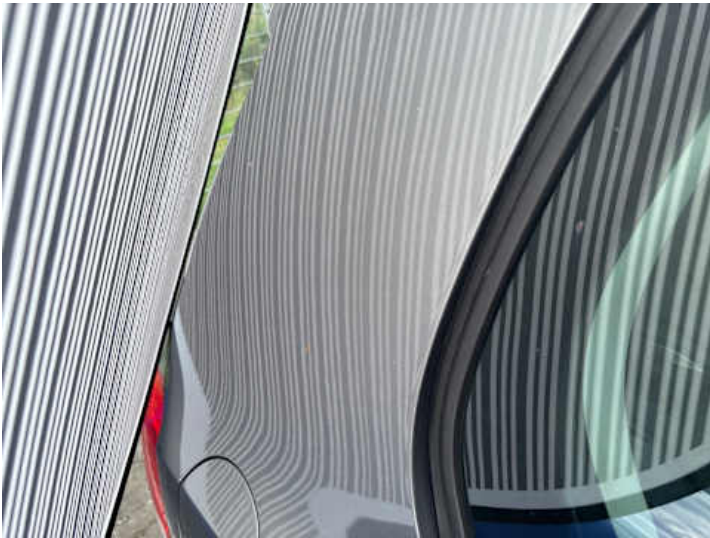
Seitenteil hinten rechts (Delle)

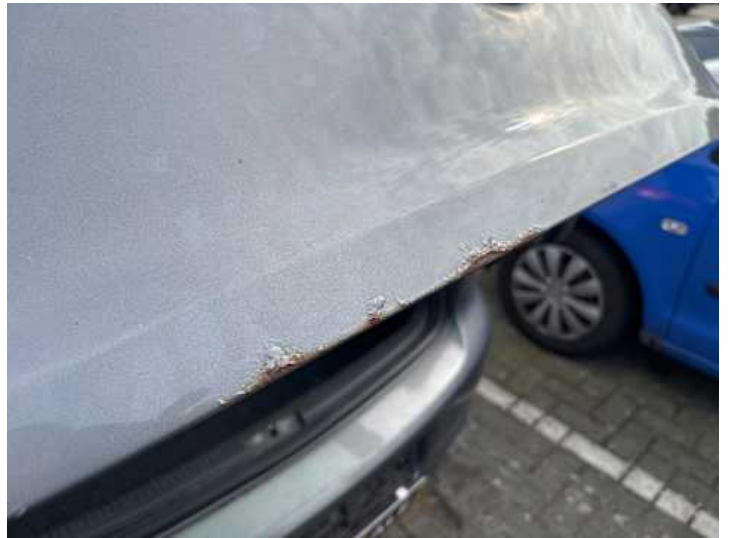
Heckklappe (Rost, Lackschaden)

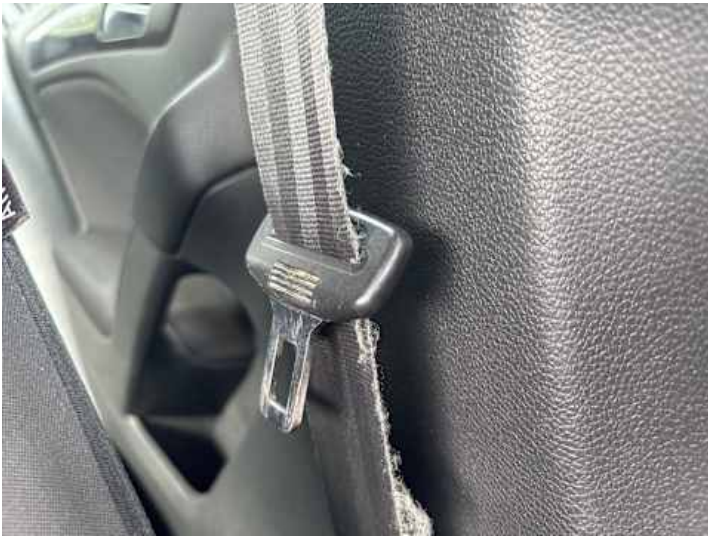
Innenraum (Diverse Schäden)

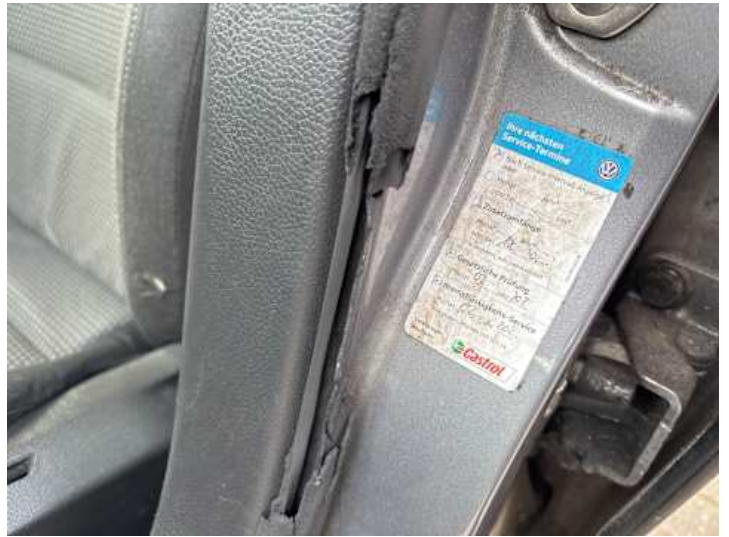
Innenraum (Diverse Schäden)

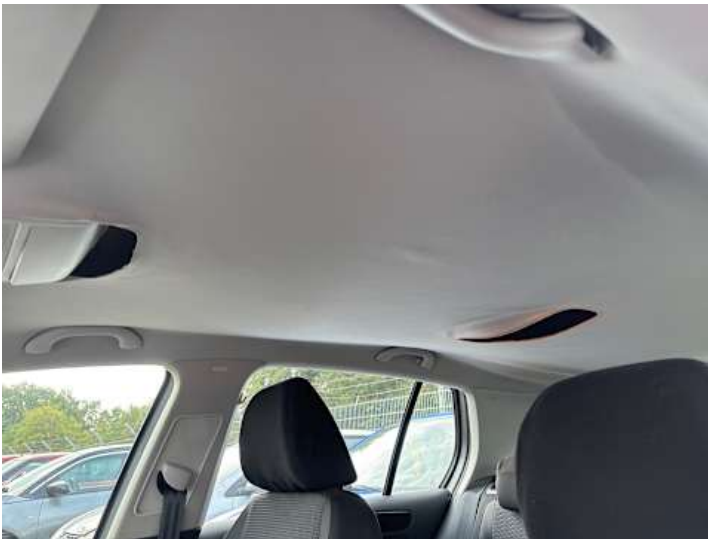
Innenraum (Diverse Schäden)

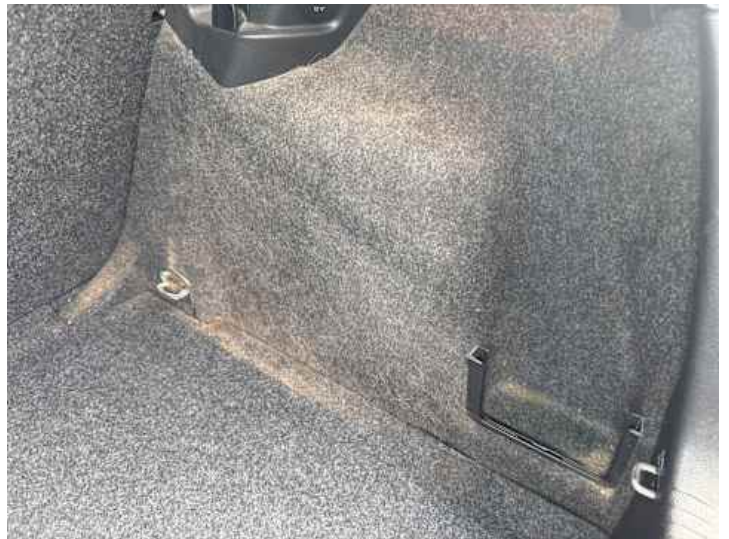
Innenraum (Verschmutzung)

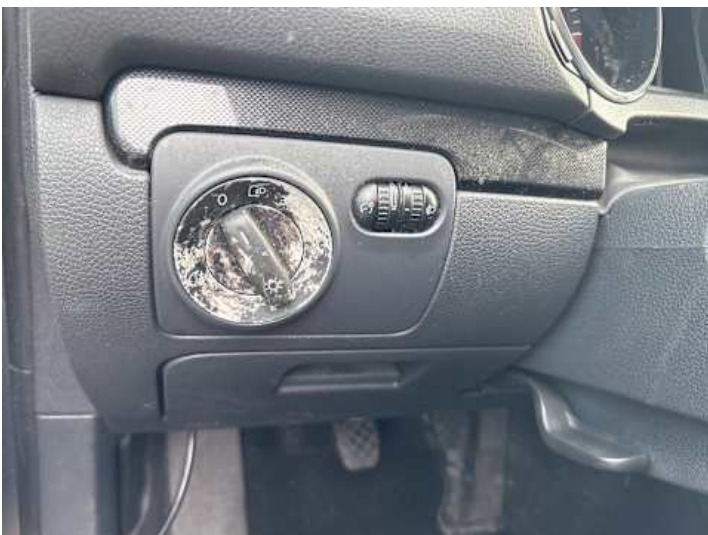
Innenraum (Verschleiß)

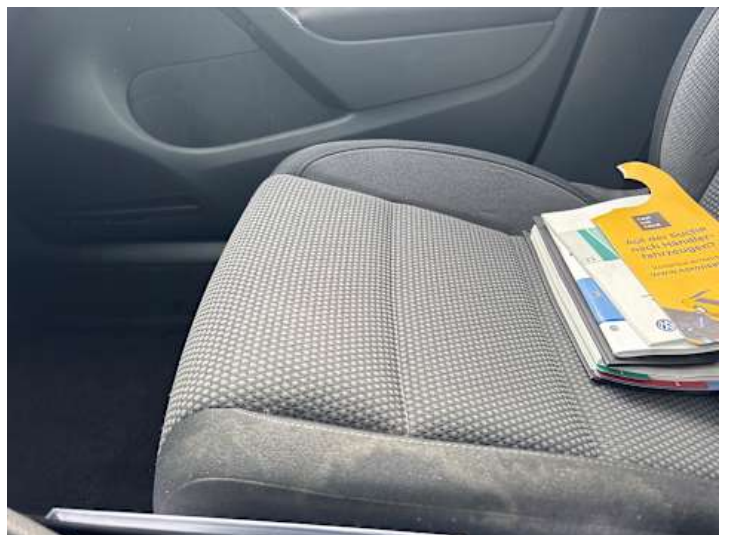
Innenraum (Verschleiß)

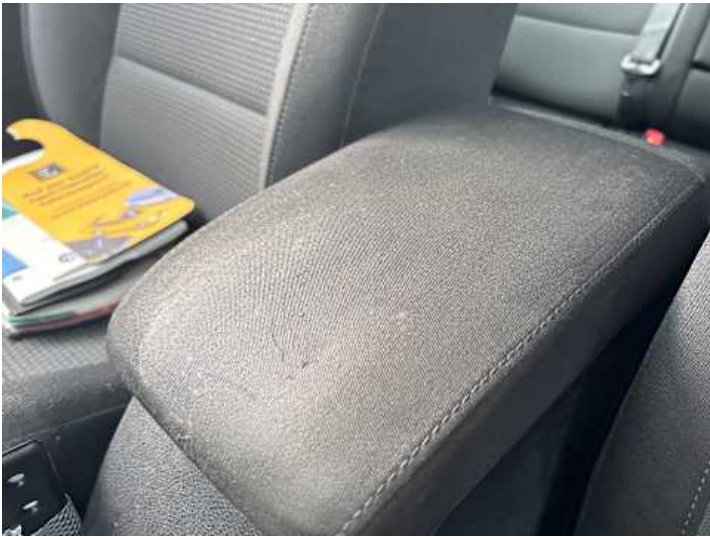
Innenraum (Verschleiß)

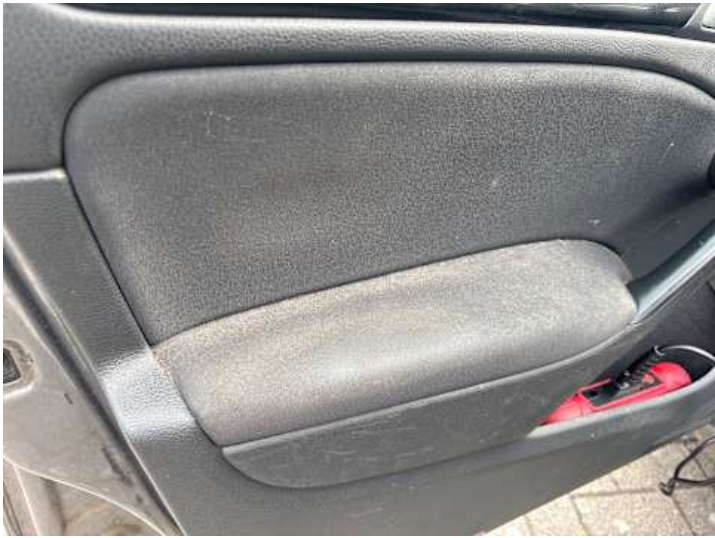
Innenraum (Verschleiß)

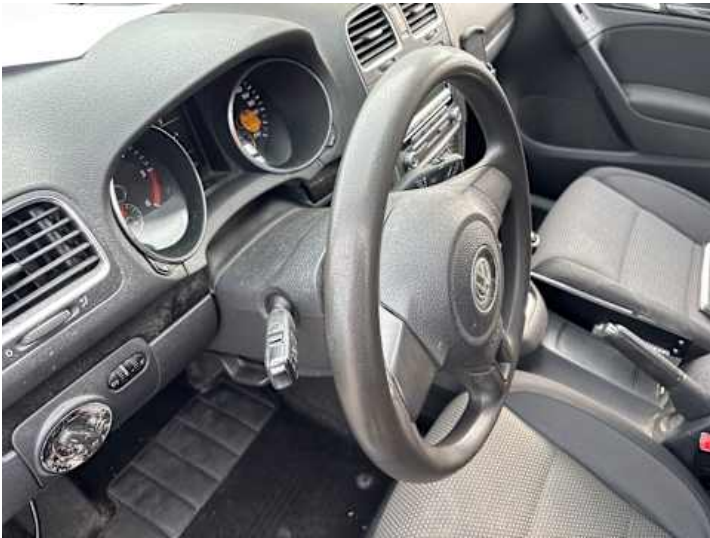
Innenraum (Verschleiß)

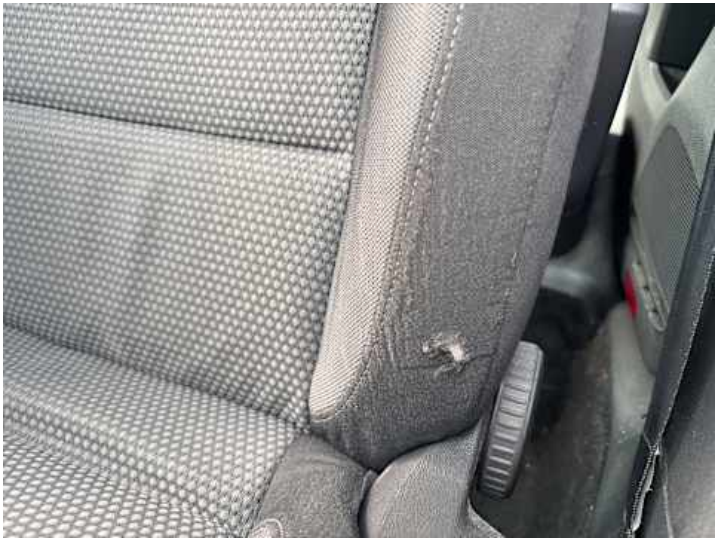
Innenraum (Verschleiß)
