## Ford C-MAX Trend

EZ 03/2013 | Van | Benzin | Schaltgetriebe | 218.556km

Fahrzeug aufgenommen am: 07.08.2026

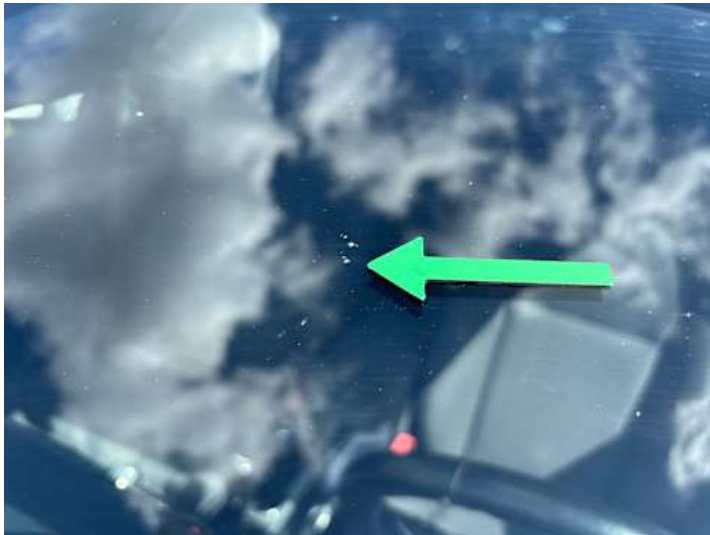
Windschutzscheibe (Steinschlag)

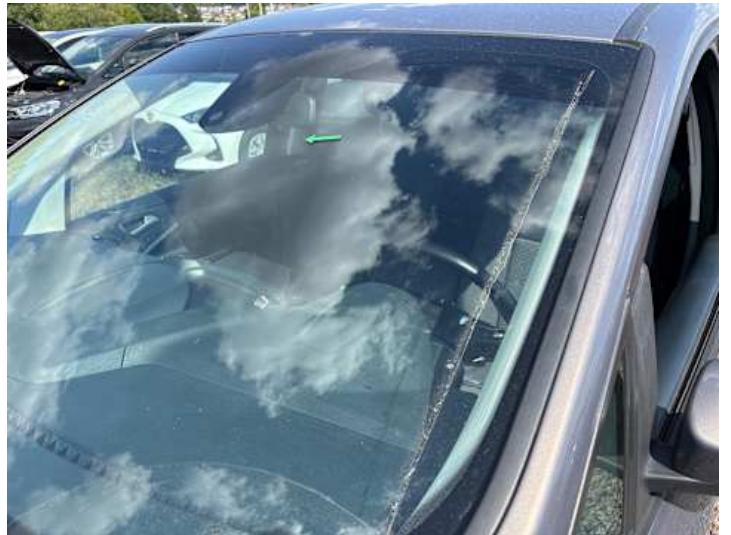
Windschutzscheibe (Steinschlag)

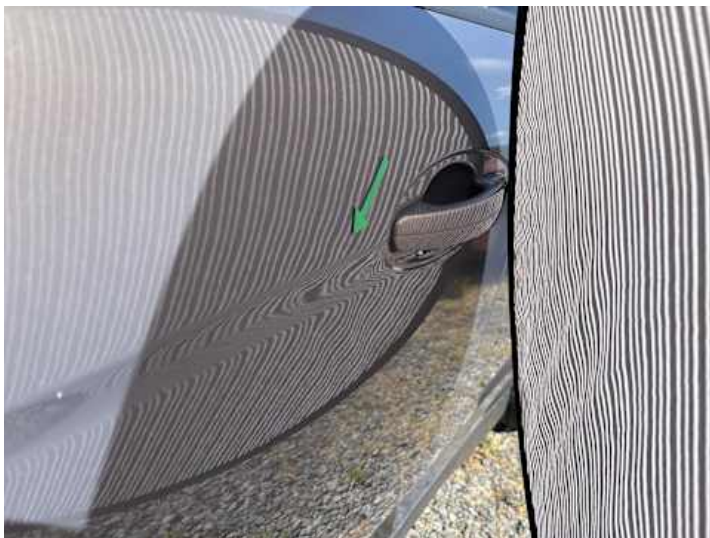
Fahrertür (Kratzer, Delle)

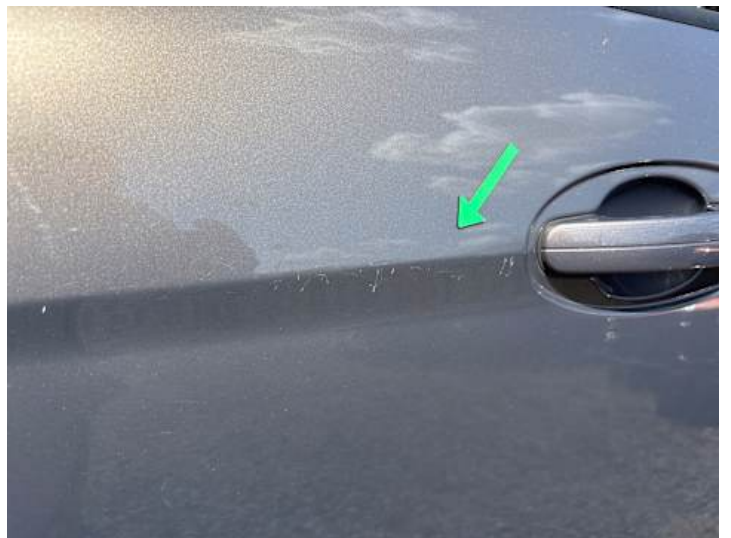
Fahrertür (Kratzer, Delle)

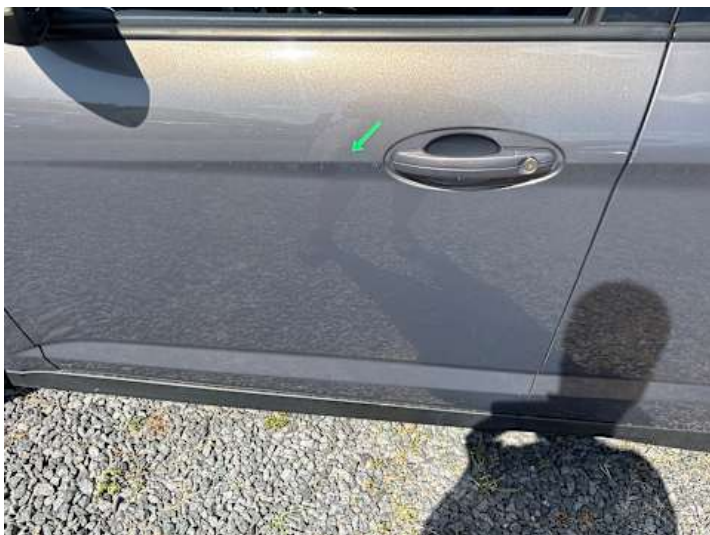
Fahrertür (Kratzer, Delle)

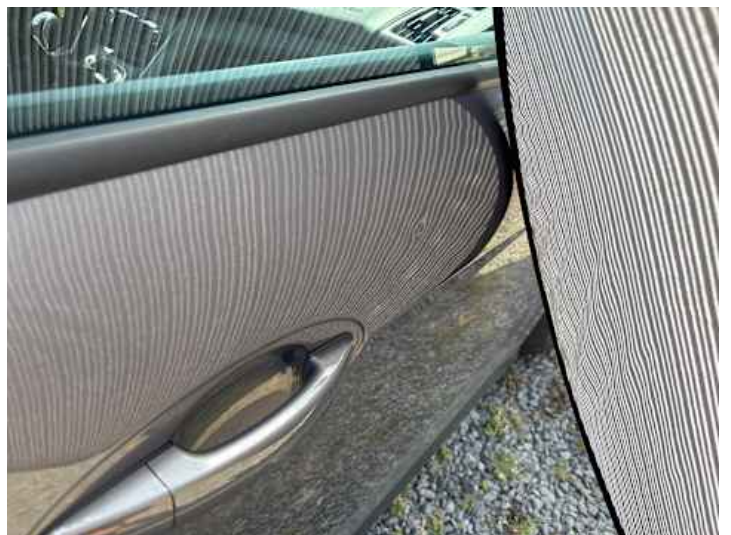
Beifahrertür (Delle)

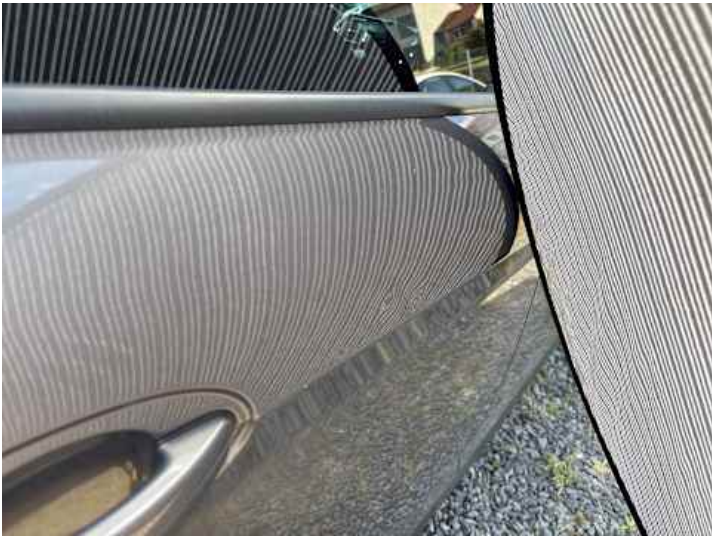
Türe hinten rechts (Delle)

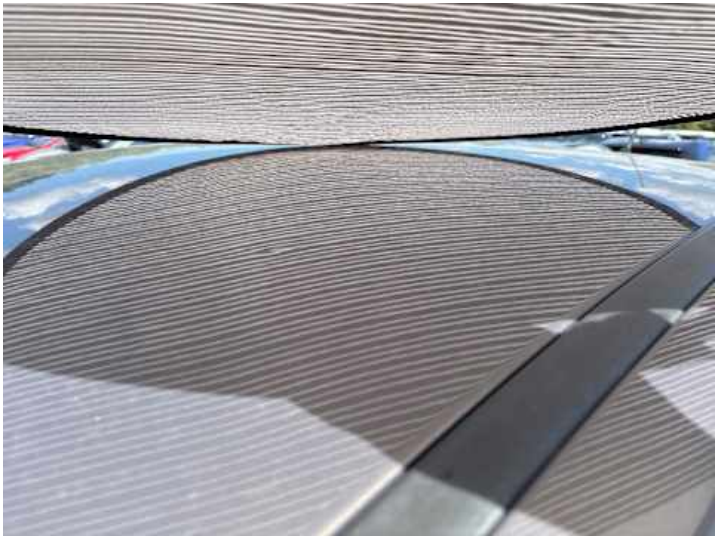
Dach (Delle)

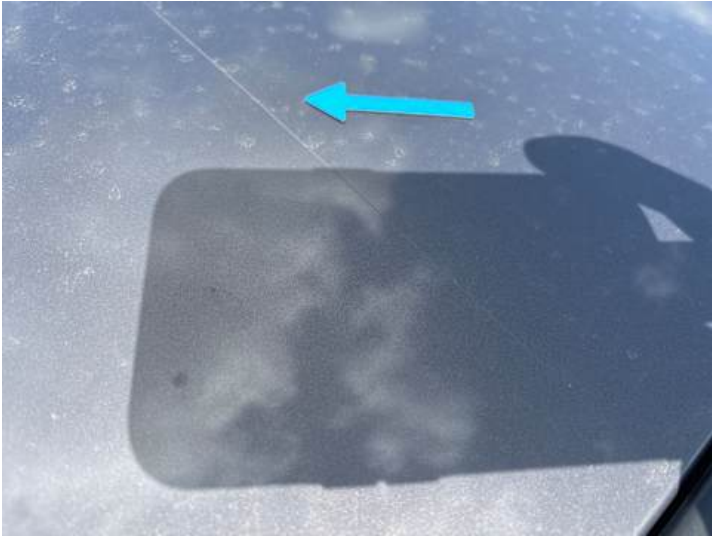
Dach (Kratzer)

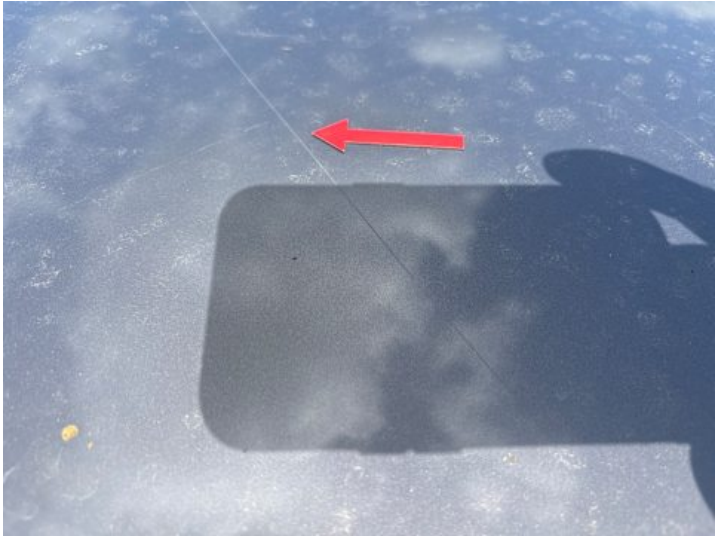
Dach (Kratzer)

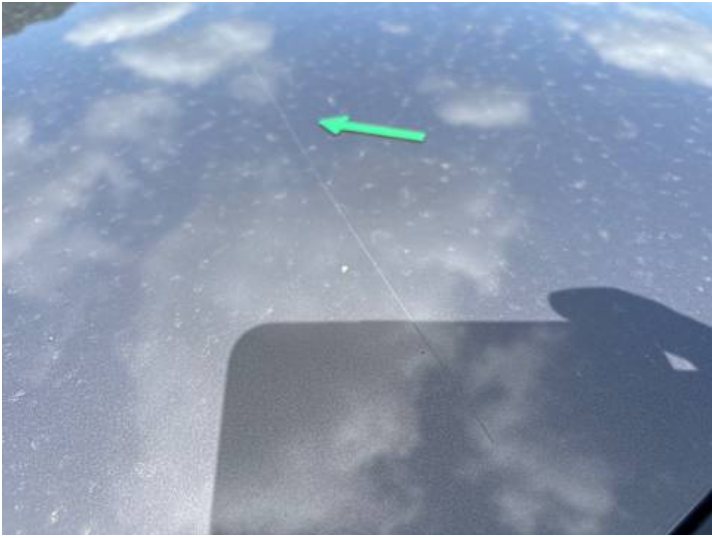
Dach (Kratzer)

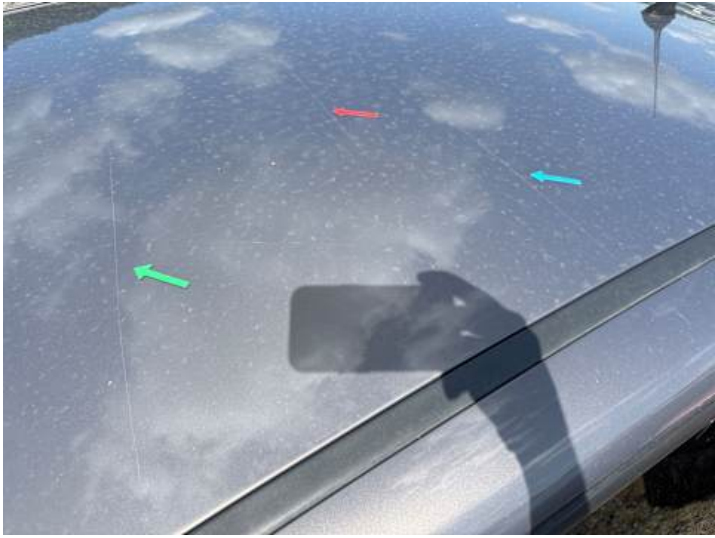
Dach (Kratzer)

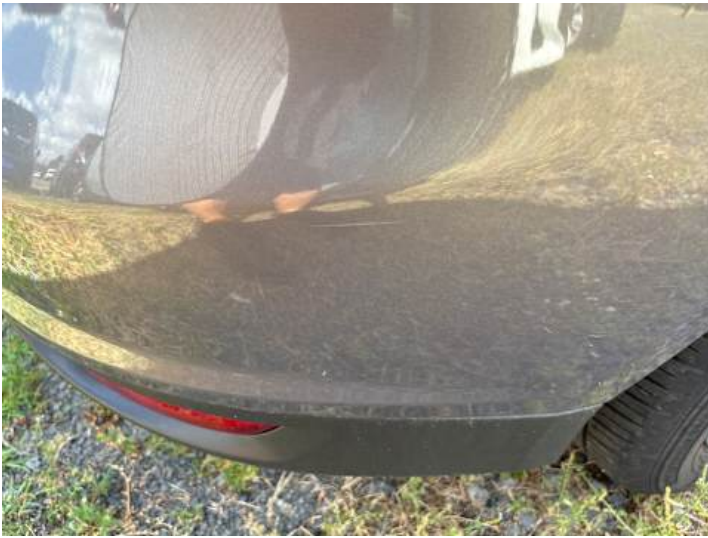
Stoßstange hinten (Kratzer)

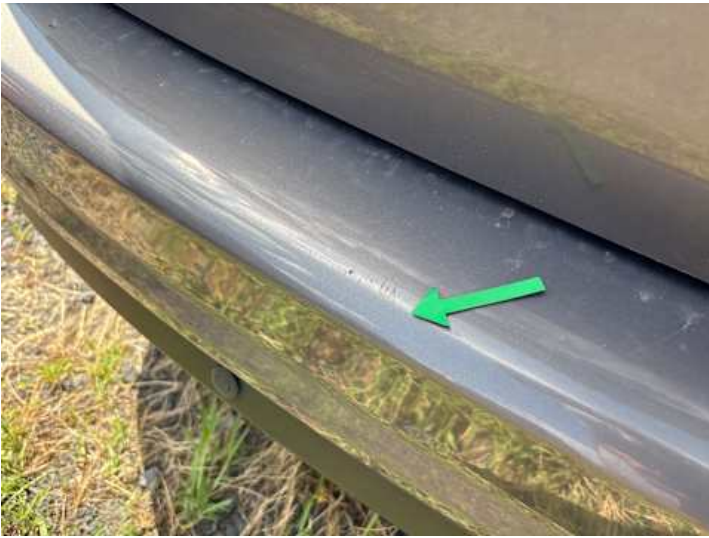
Stoßstange hinten (Kratzer)

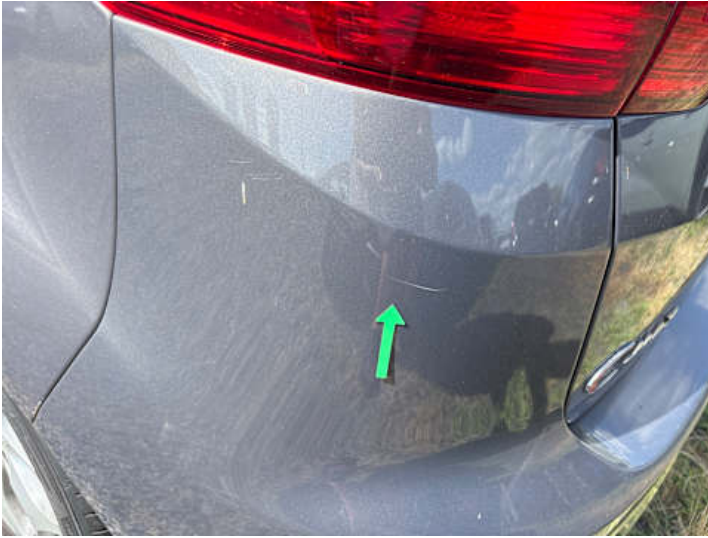
Stoßstange hinten (Kratzer)

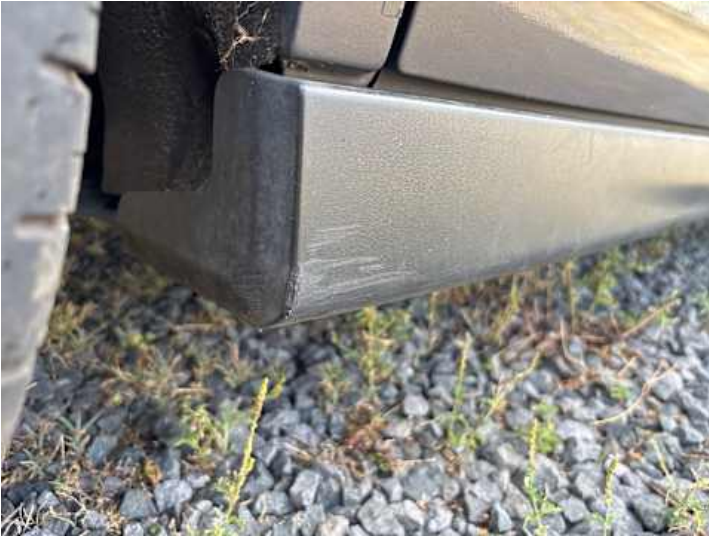
Schweller rechts (Kratzer)

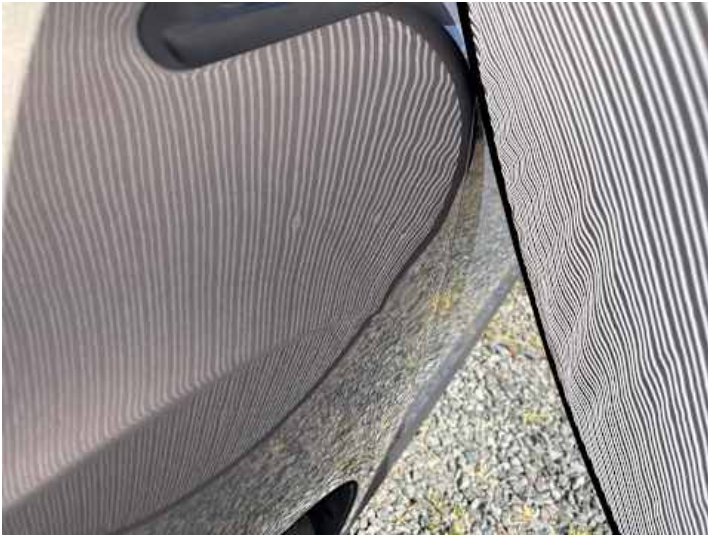
Kotflügel vorne links (Delle)

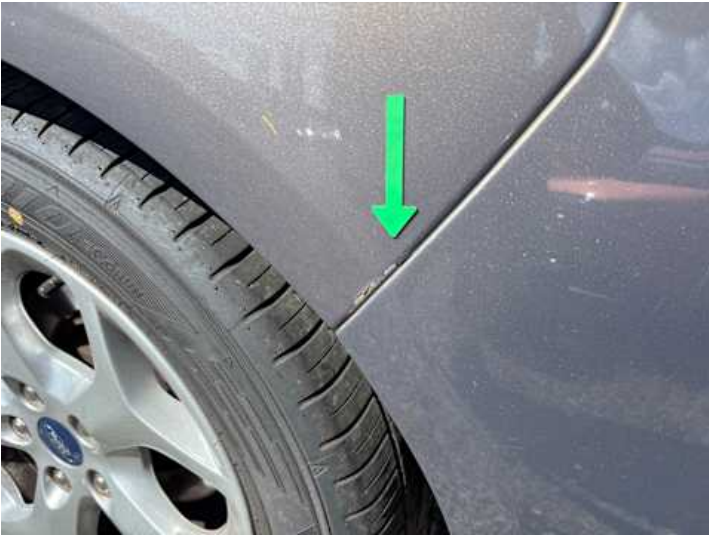
Seitenteil hinten links (Delle, Lackschaden)

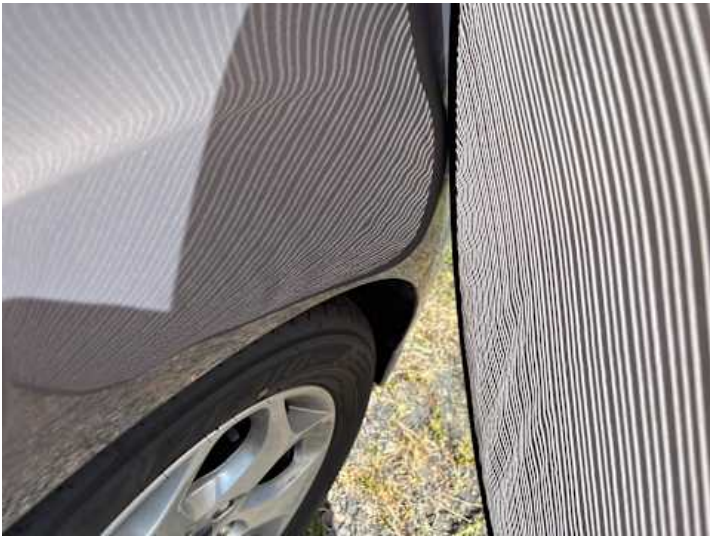
Seitenteil hinten links (Delle, Lackschaden)

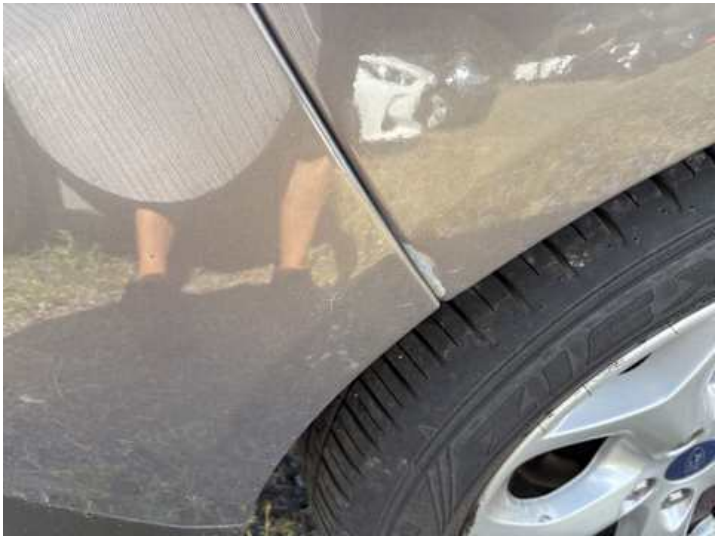
Seitenteil hinten rechts (Lackschaden)

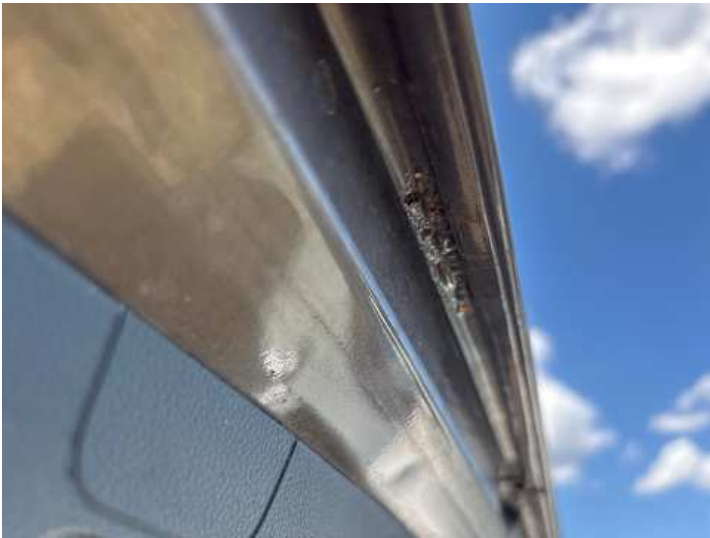
Heckklappe (Rost)

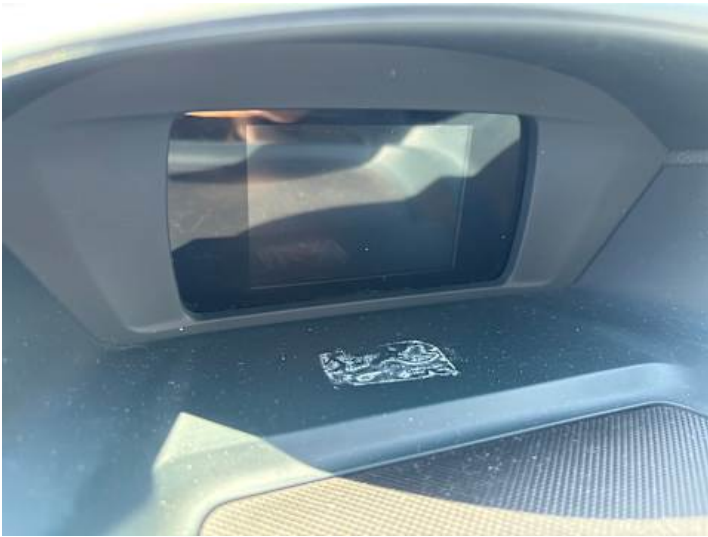
Innenraum (Anderer Schaden): Infodisplay außer Betrieb genommen,

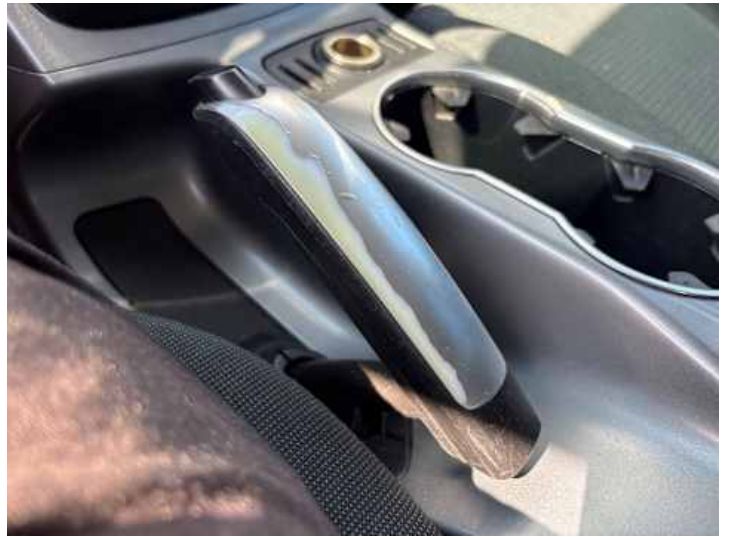
Innenraum (Verschleiß)
