# Gutachten

| <b>Modell / Verkaufsbezeichnung</b> | 330e xDrive |
| <b>Fahrzeug-Identnummer</b> | WBA71CY080FN72946 |

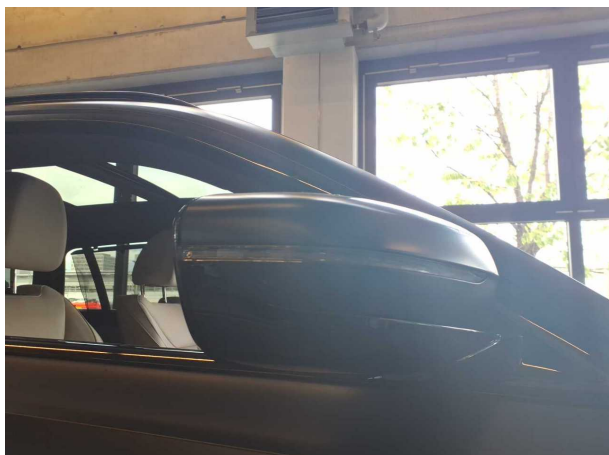
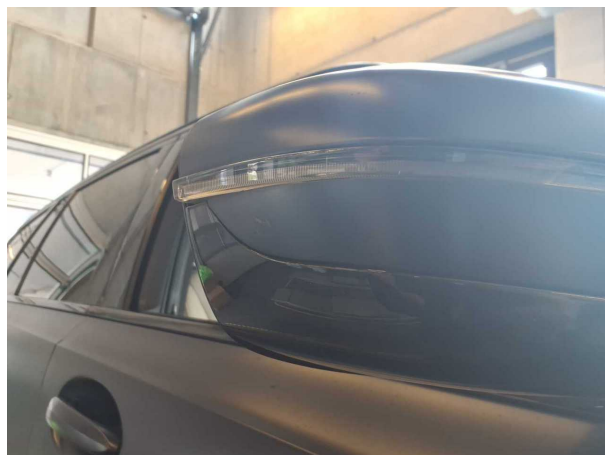
| <b>Nr.</b> | <b>Bauteilgruppe</b> | <b>Beschreibung</b> |
|---|---|---|
| 2 | Außenspiegel rechts | Abdeckkappe (Unterteil verkratzt) - erneuern |

**Beschädigung 2:** Außenspiegel rechts: Abdeckkappe (Unterteil verkratzt) - erneuern

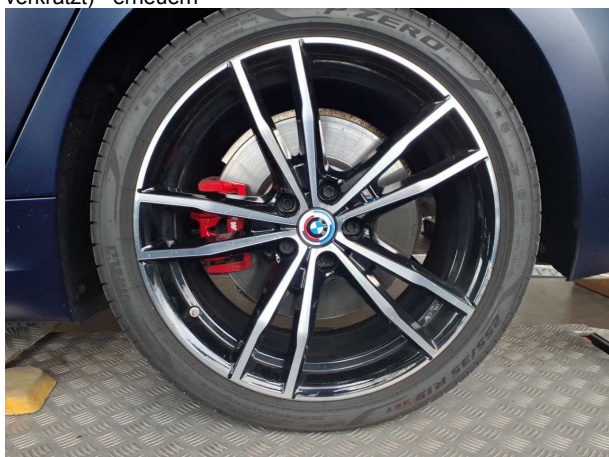
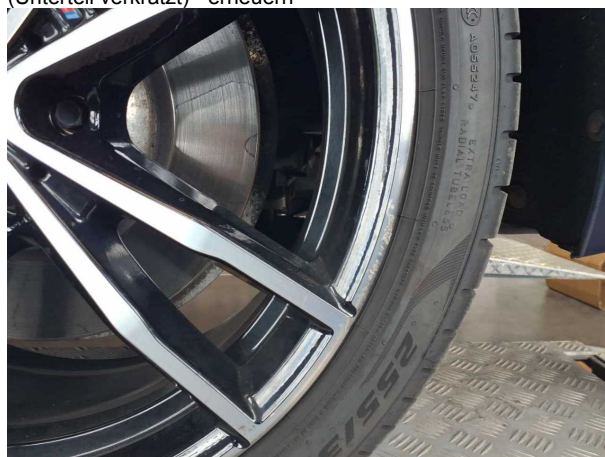
| <b>Nr.</b> | <b>Bauteilgruppe</b> | <b>Beschreibung</b> |
|---|---|---|
| 3 | Rad/Reifen | Leichtmetallfelge hinten links - verkratzt / verschürft - Wertminderung |

**Beschädigung 3:** Rad/Reifen: Leichtmetallfelge hinten links - verkratzt / verschürft - Wertminderung

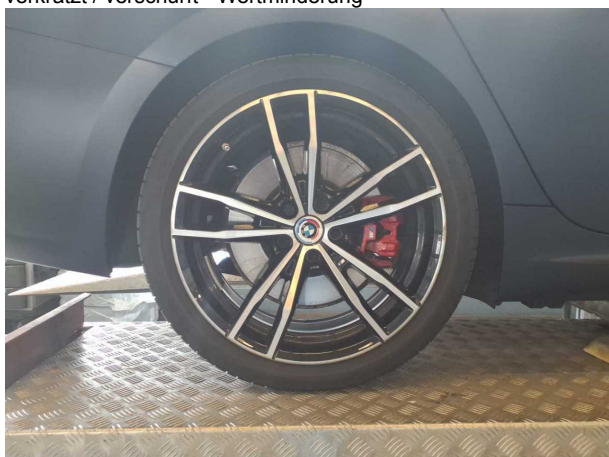
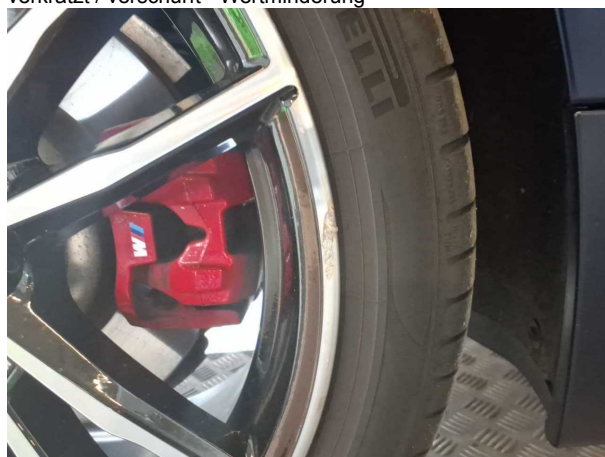
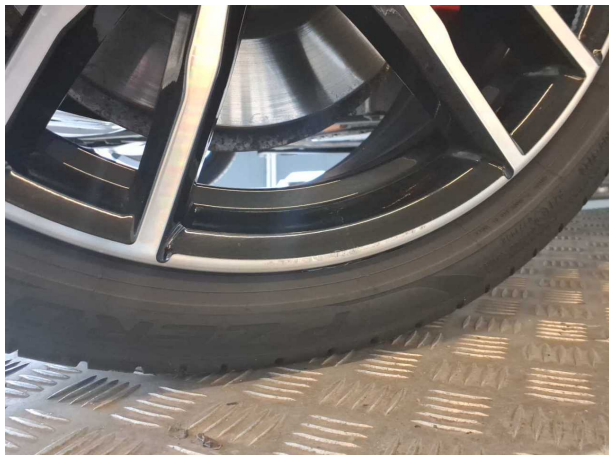
| <b>Nr.</b> | <b>Bauteilgruppe</b> | <b>Beschreibung</b> |
|---|---|---|
| 4 | Rad/Reifen | Leichtmetallfelge hinten rechts - verkratzt / verschürft - Wertminderung |

**Beschädigung 4:** Rad/Reifen: Leichtmetallfelge hinten rechts - verkratzt / verschürft - Wertminderung

**Beschädigung 4:** Rad/Reifen: Leichtmetallfelge hinten recht... verkratzt / verschürft - Wertminderung

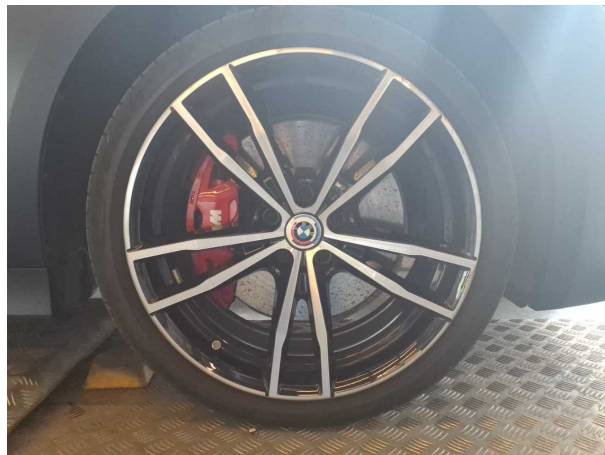
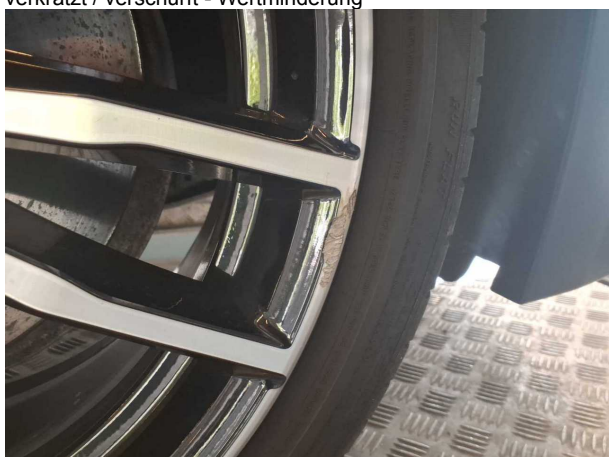
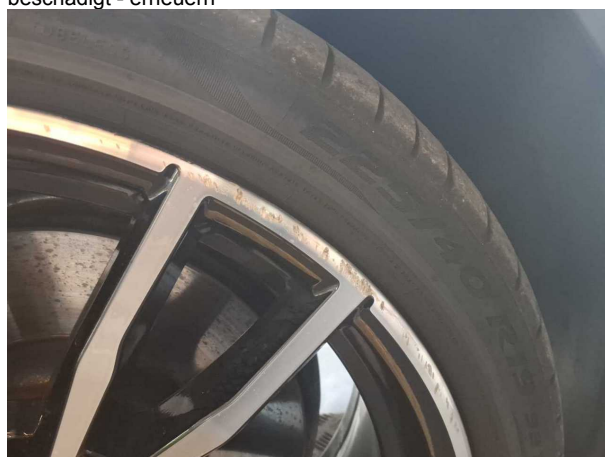
| <b>Nr.</b> | <b>Bauteilgruppe</b> | <b>Beschreibung</b> |
|---|---|---|
| 5 | Rad/Reifen | Leichtmetallfelge vorn rechts - beschädigt - erneuern |

**Beschädigung 5:** Rad/Reifen: Leichtmetallfelge vorn rechts - beschädigt - erneuern

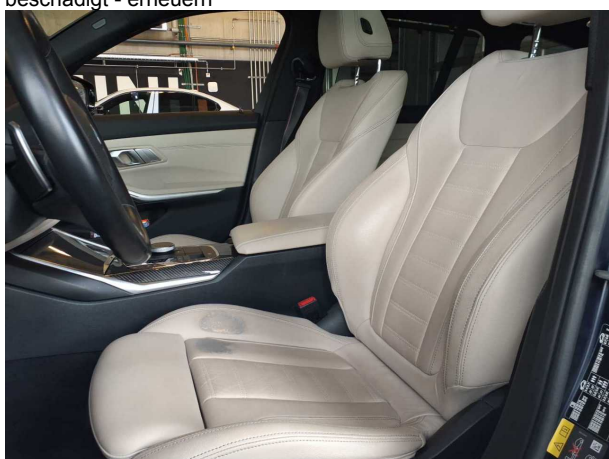
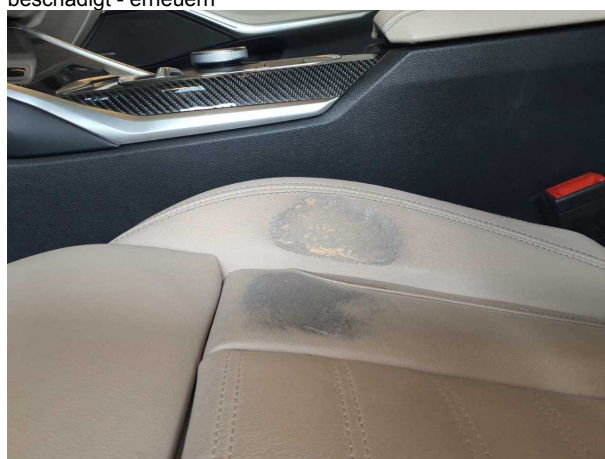
| <b>Nr.</b> | <b>Bauteilgruppe</b> | <b>Beschreibung</b> |
|---|---|---|
| 6 | Sitz vorn | Sitzbezug links - beschädigt - erneuern |

**Beschädigung 6:** Sitz vorn: Sitzbezug links - beschädigt - erneuern

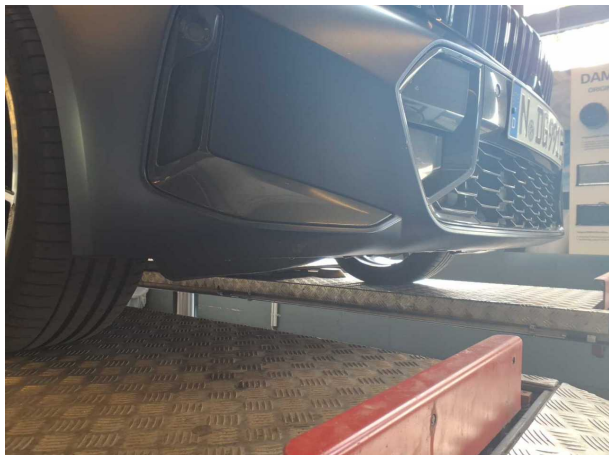
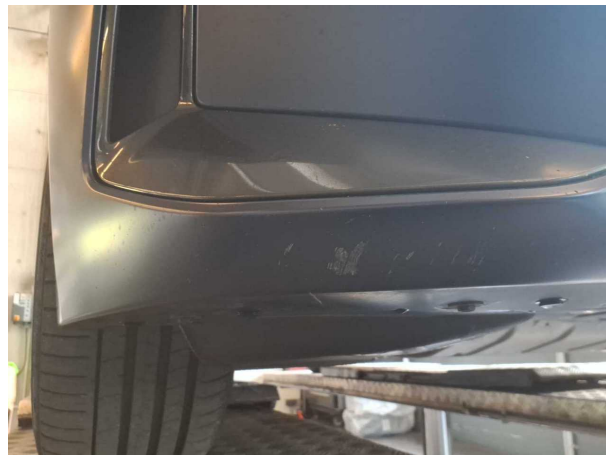
| <b>Nr.</b> | <b>Bauteilgruppe</b> | <b>Beschreibung</b> |
|---|---|---|
| 7 | Stoßfänger vorn | Stoßfänger vorn - verkratzt / verschürft - instandsetzen und lackieren |

**Beschädigung 7:** Stossfänger vorn: Stossfänger vorn - verkratzt / verschürft - instandsetzen und lackieren

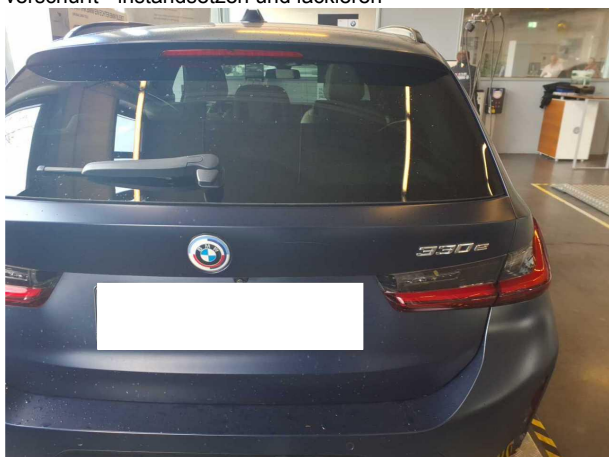
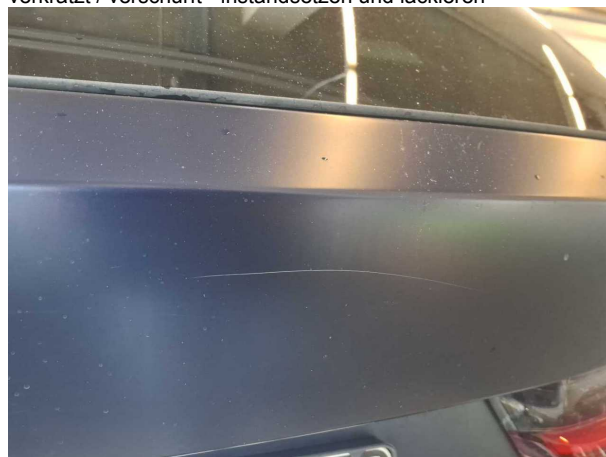
| <b>Nr.</b> | <b>Bauteilgruppe</b> | <b>Beschreibung</b> |
|---|---|---|
| 8 | Heckklappe/-tür | Heckklappe - Kratzer - lackieren |

**Beschädigung 8:** Heckklappe/-tür: Heckklappe - Kratzer - lackieren

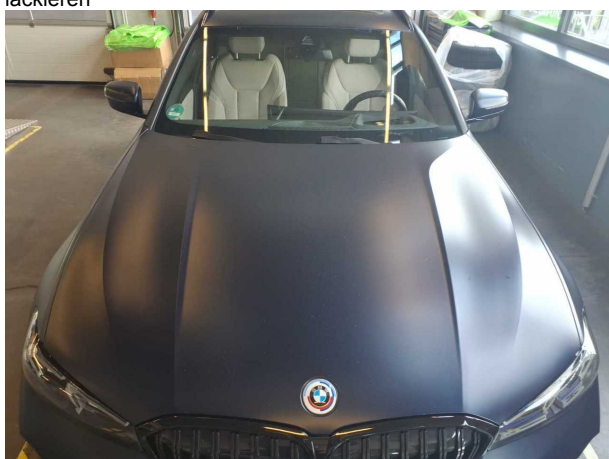
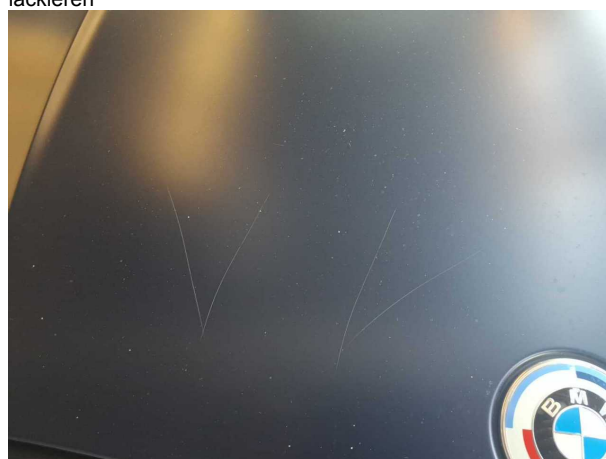
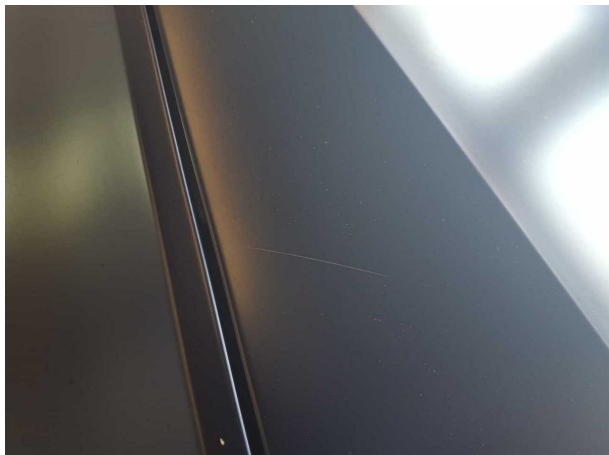
| <b>Nr.</b> | <b>Bauteilgruppe</b> | <b>Beschreibung</b> |
|---|---|---|
| 9 | Motorhaube | Motorhaube - Kratzer - lackieren |

**Beschädigung 9:** Motorhaube: Motorhaube - Kratzer - lackieren

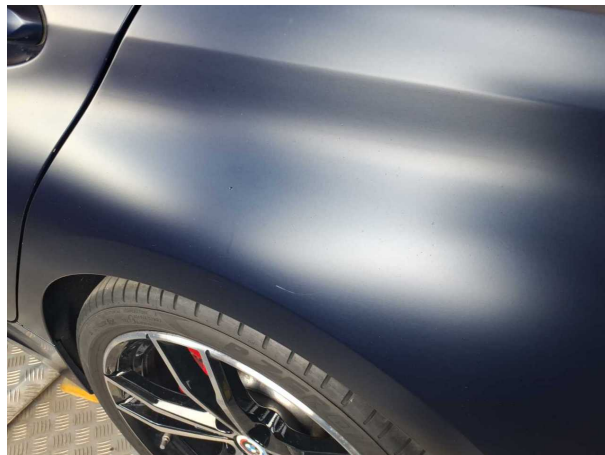
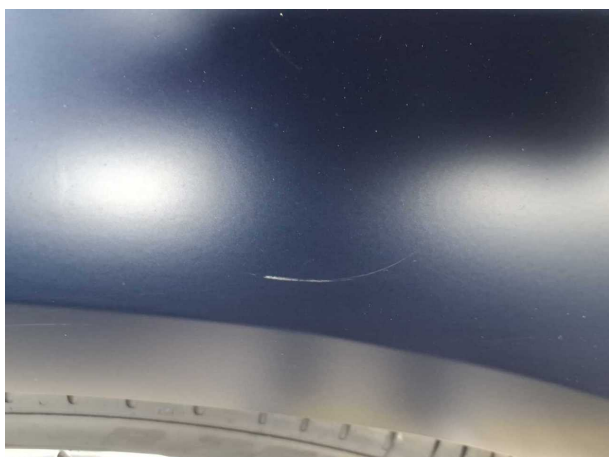
| Nr. | Bauteilgruppe | Beschreibung |
|---|---|---|
| 10 | Seitenwand links | Seitenwand - Kratzer - lackieren |

**Beschädigung 10:** Seitenwand links: Seitenwand - Kratzer - lackieren

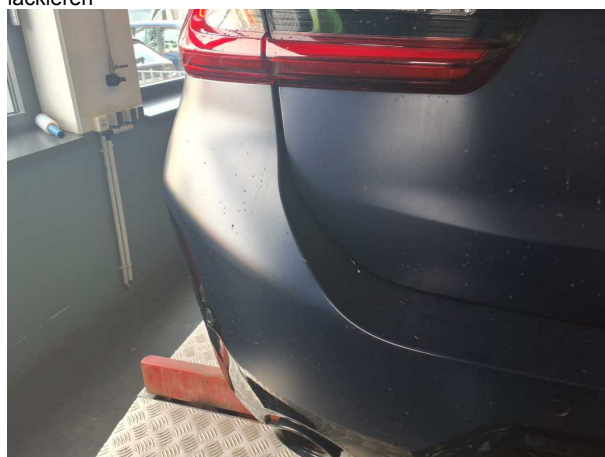
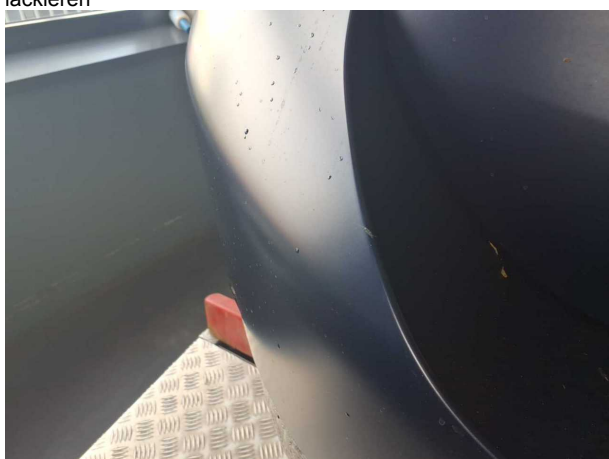
| Nr. | Bauteilgruppe | Beschreibung |
|---|---|---|
| 1 | Stoßfänger hinten | Stoßfänger hinten - Kratzer - kein Abzug |

**Gebrauchsspur 1:** Stossfänger hinten: Stossfänger hinten - Kratzer - kein Abzug

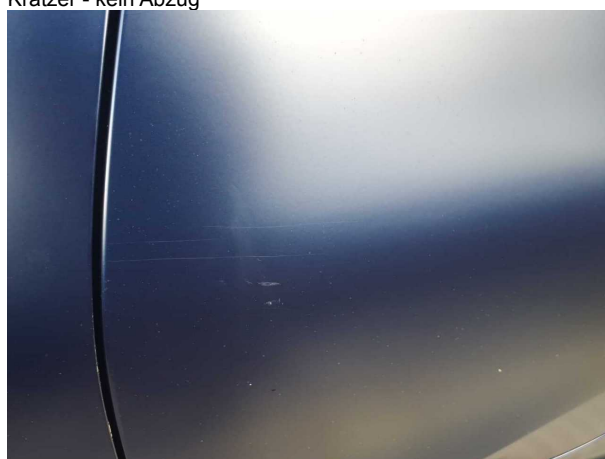
| Nr. | Bauteilgruppe | Beschreibung |
|---|---|---|
| 2 | Tür hinten links | Tür - Kratzer - kein Abzug |

**Gebrauchsspur 2:** Tür hinten links: Tür - Kratzer - kein Abzug
