### Mini Clubman One

EZ 07/2013 | Kleinwagen | Benzin | Schaltgetriebe | 46.746km  
Besteuerung: Differenzbesteuert (§25a UStG)  
Fahrzeugstandort: 25\*\*\*  
Fahrzeug aufgenommen am: 05.08.2026

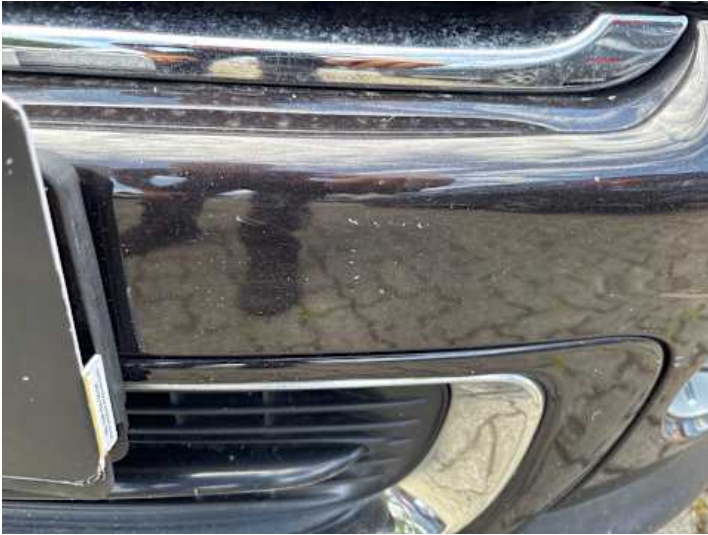
Stoßstange vorne (Lackschaden)

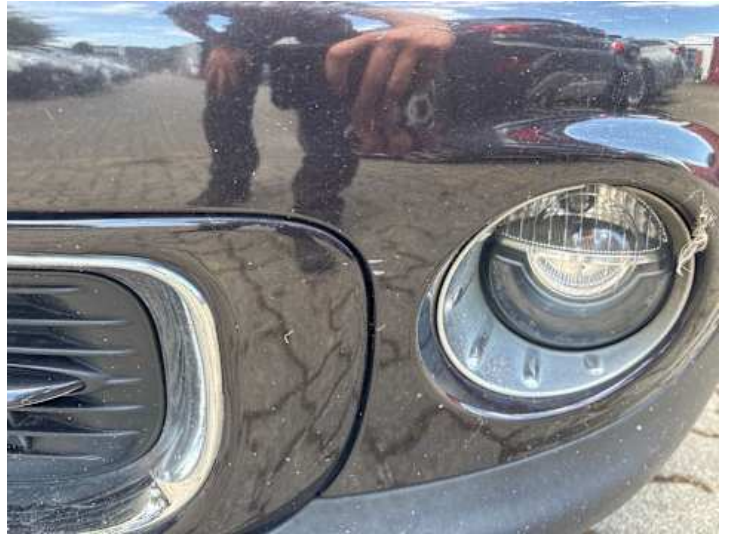
Stoßstange vorne (Lackschaden)

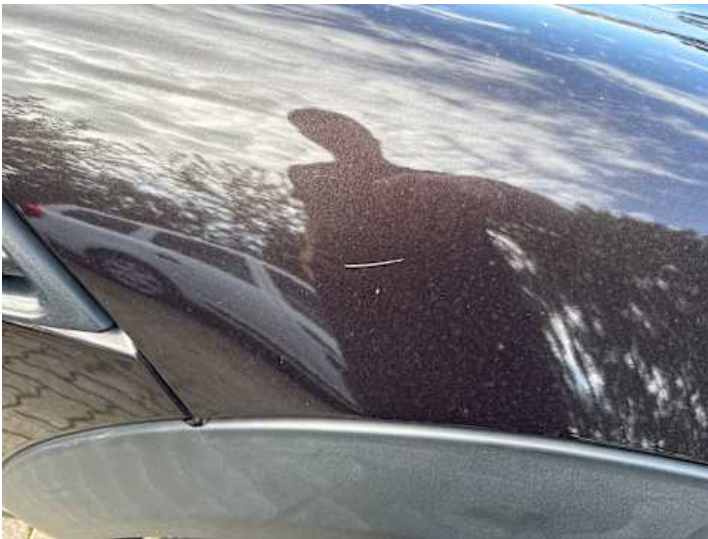
Motorhaube (Delle, Kratzer)

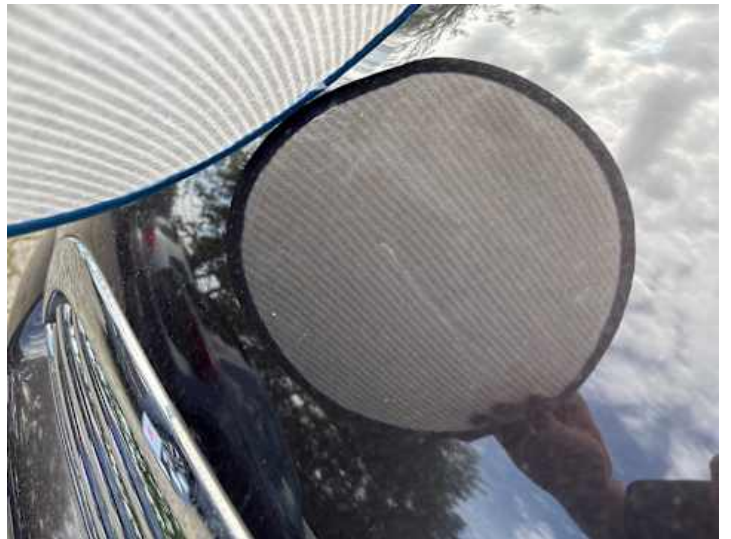
Motorhaube (Delle, Kratzer)

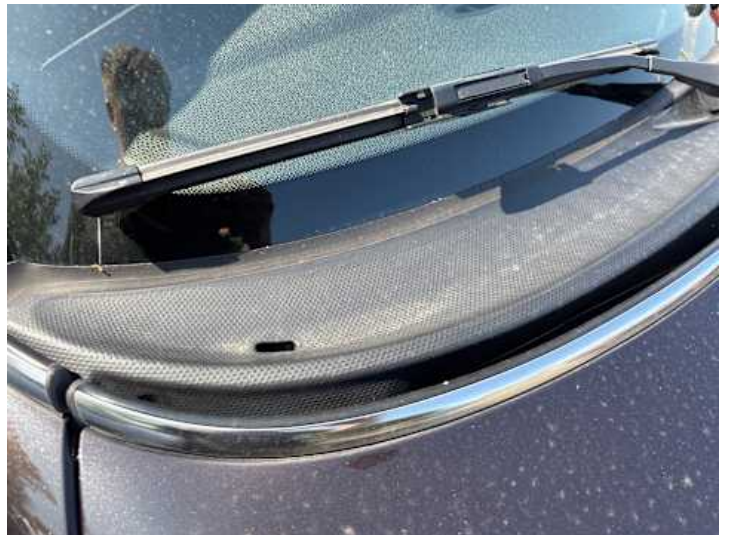
Windschutzscheibe (Riss/Bruch)

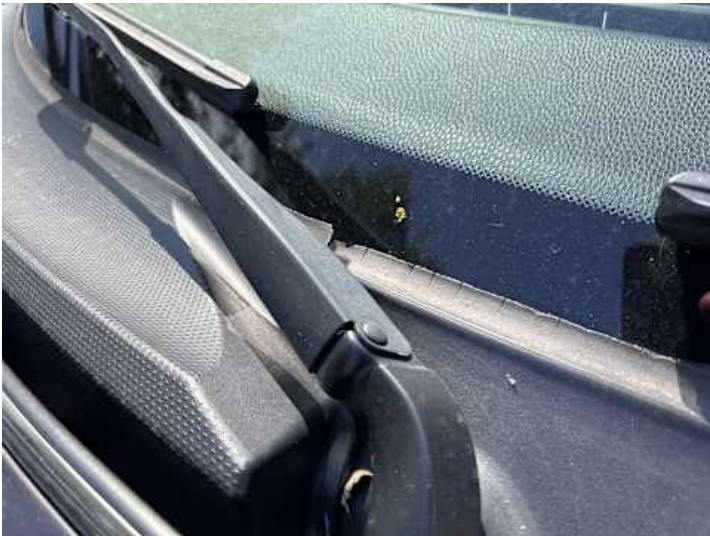
Windschutzscheibe (Riss/Bruch)

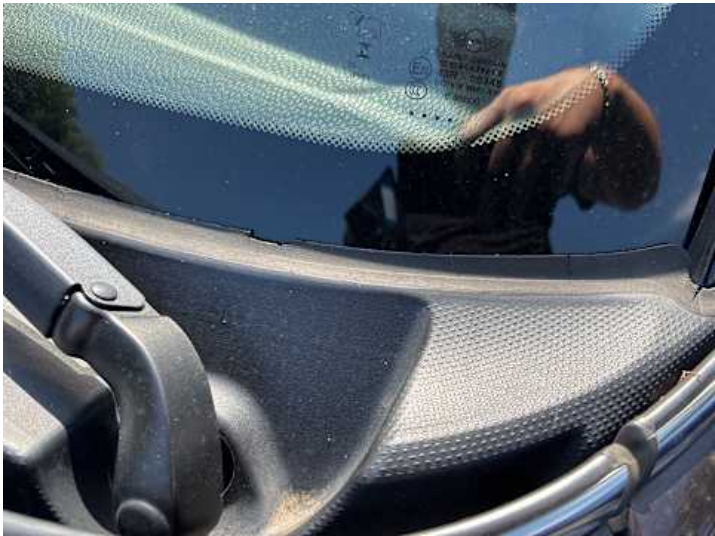
Windschutzscheibe (Riss/Bruch)

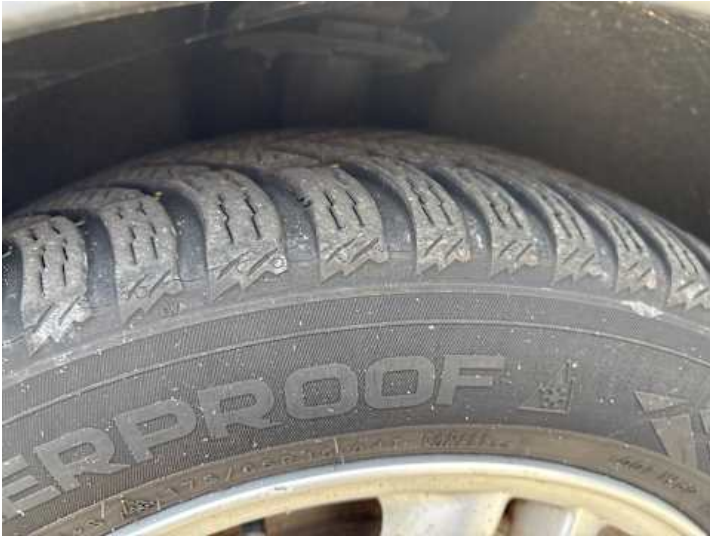
Rad (vehicle.damage-label.porous)

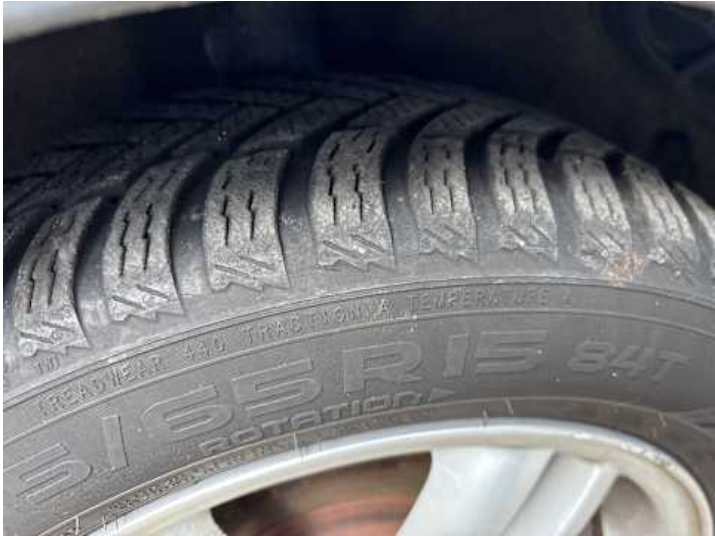
Rad (Kerben, vehicle.damage-label.porous)

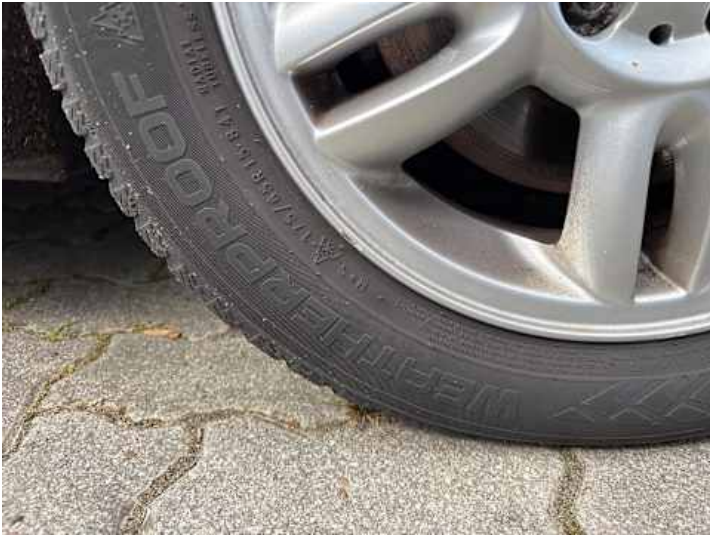
Rad (Kerben, vehicle.damage-label.porous)

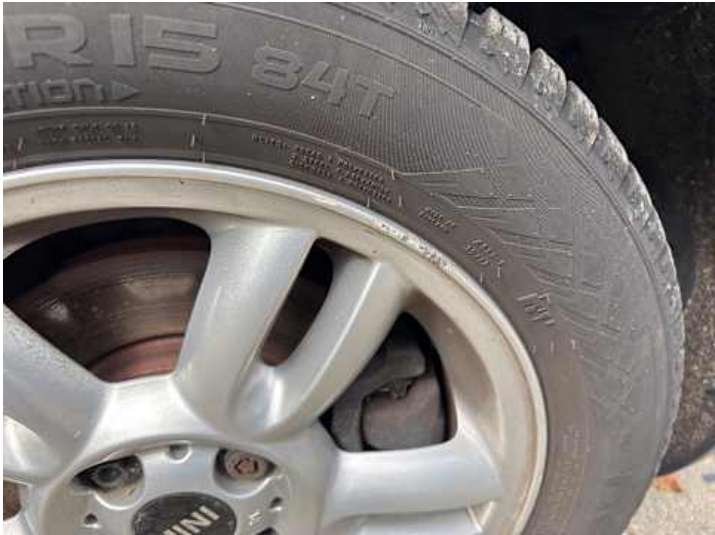
Rad (Kerben, vehicle.damage-label.porous)

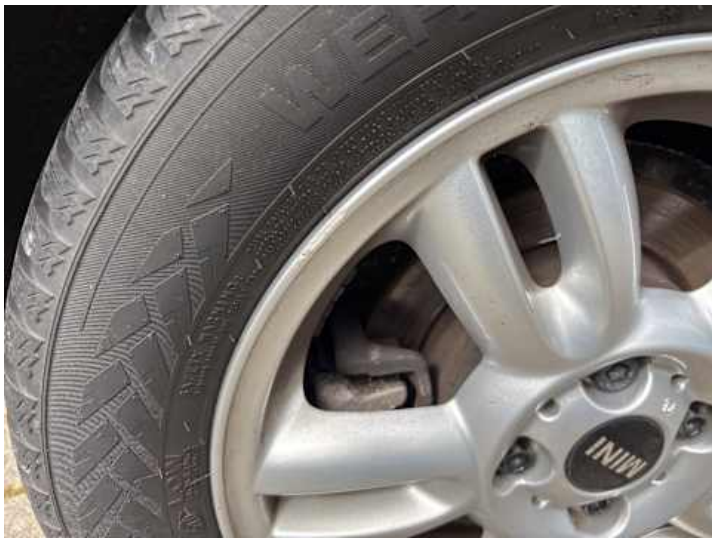
Rad (Kerben)

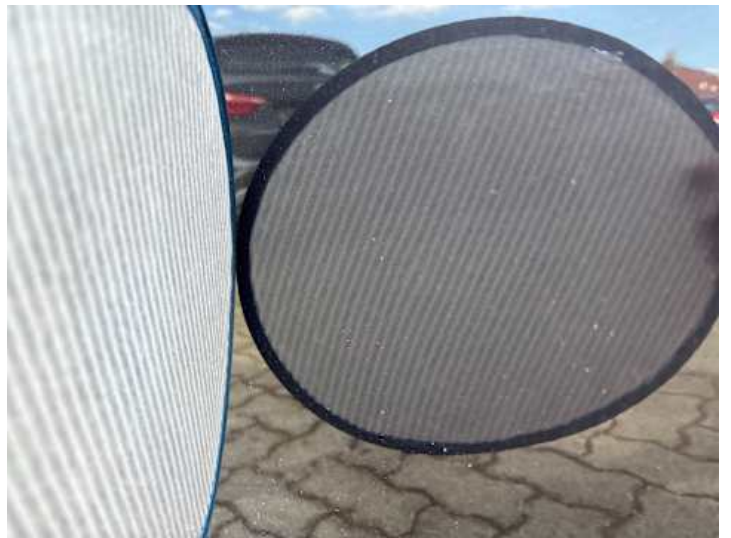
| Fahrzeugteil | Lackschichtdicke (in µm) | Fahrzeugteil | Lackschichtdicke (in µm) |
|---|---|---|---|
| Fahrertür | 95 | Beifahrertür | 175 |

Fahrtür (Lackschaden, Delle)

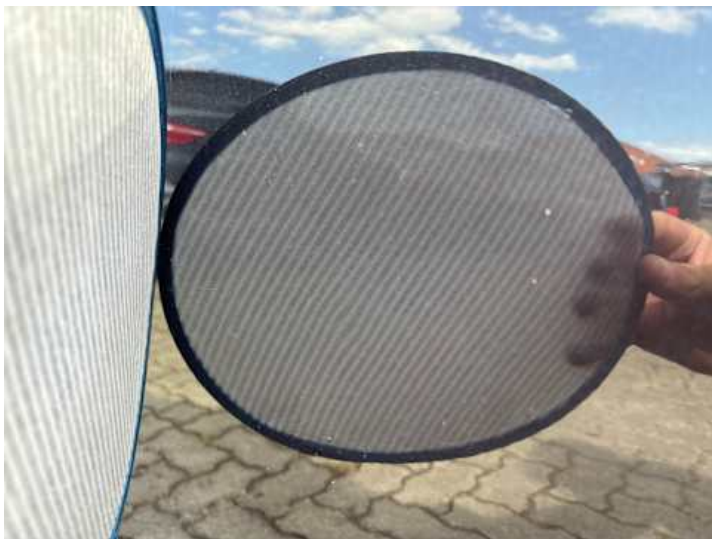
Fahrtür (Lackschaden, Delle)

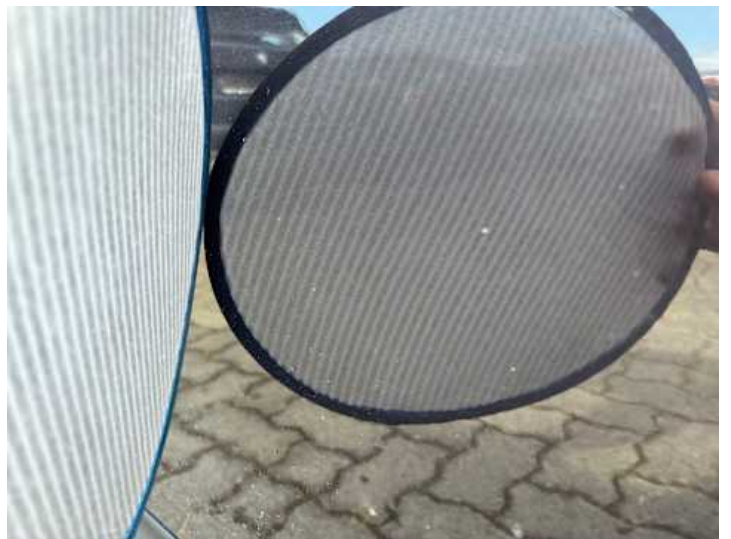
Fahrtür (Lackschaden, Delle)

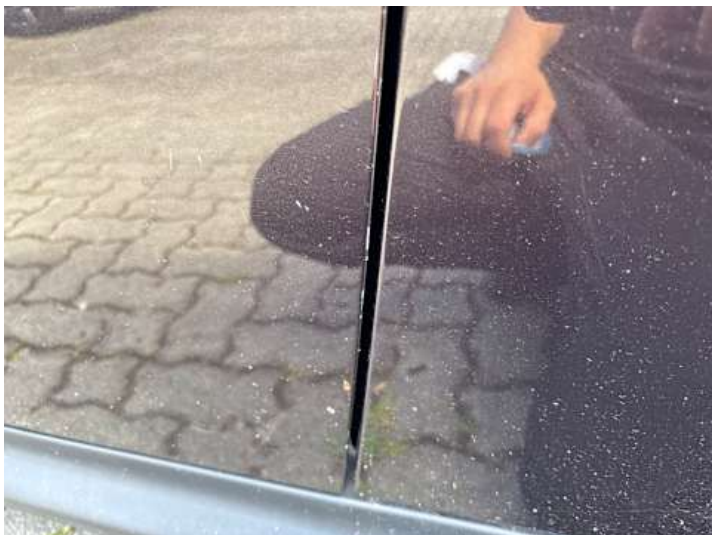
Fahrtür (Lackschaden, Delle)

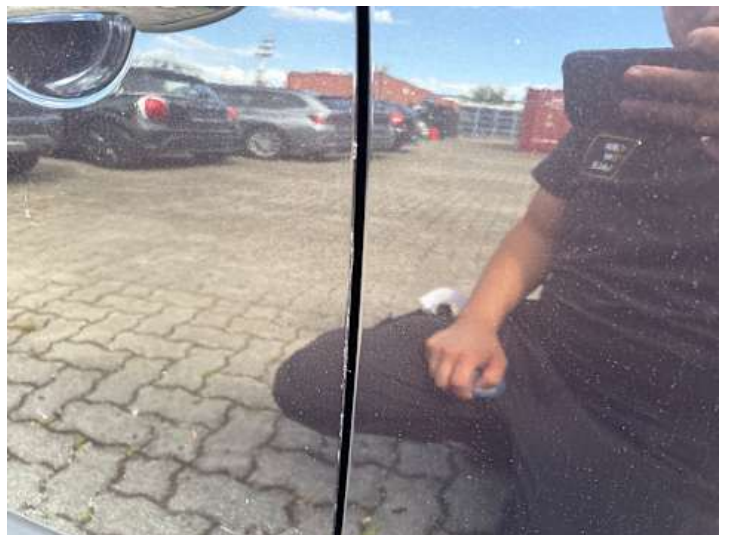
Fahrtür (Lackschaden, Delle)

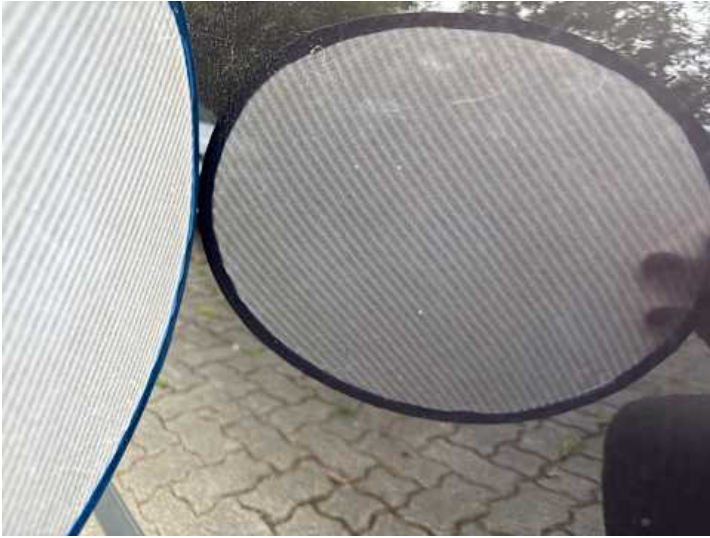
Beifahrer­tür (Kratzer, Lackschaden, Delle)

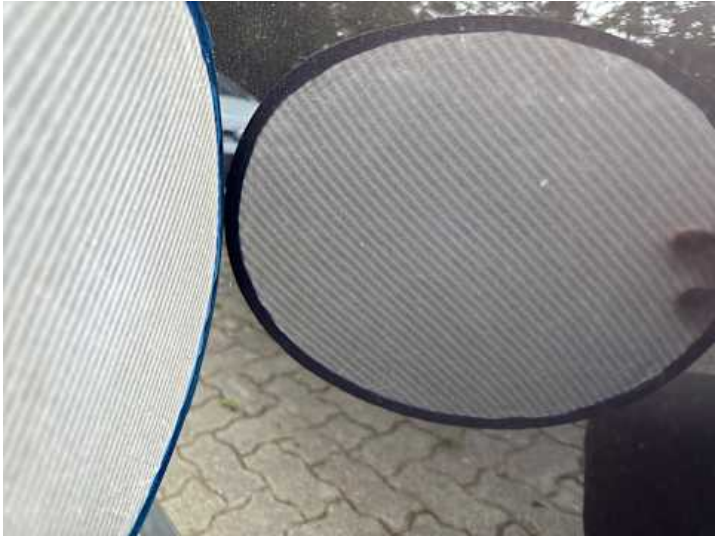
Beifahrer­tür (Kratzer, Lackschaden, Delle)

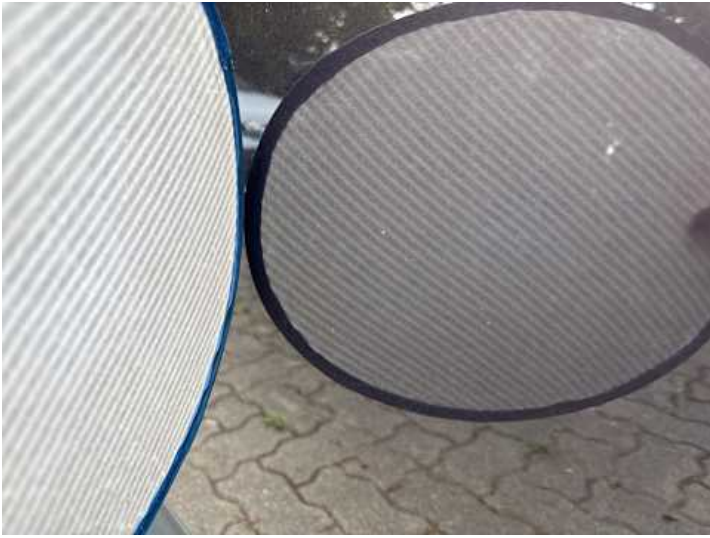
Beifahrer­tür (Kratzer, Lackschaden, Delle)

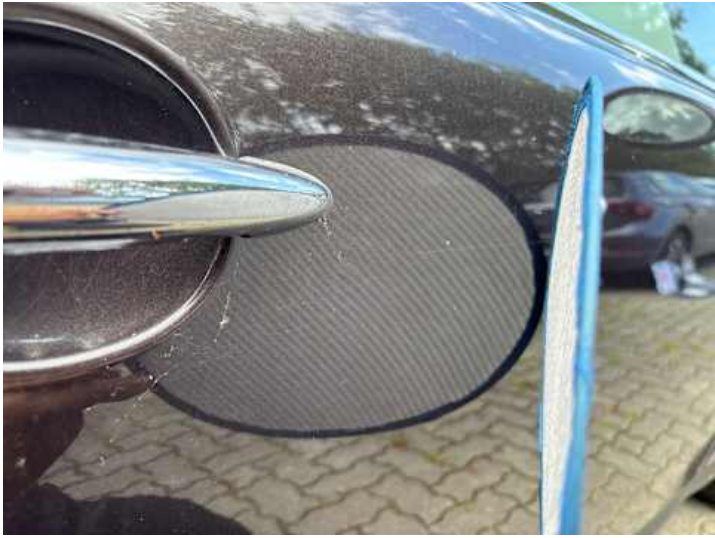
Beifahrer­tür (Kratzer, Lackschaden, Delle)

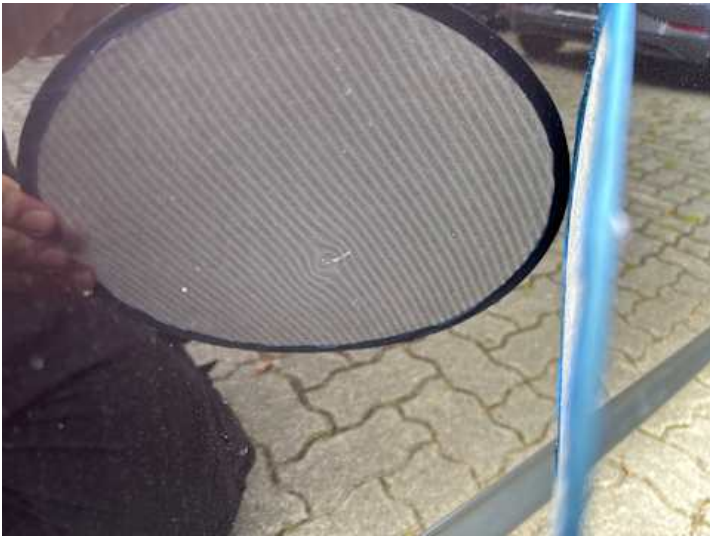
Beifahrertür (Kratzer, Lackschaden, Delle)

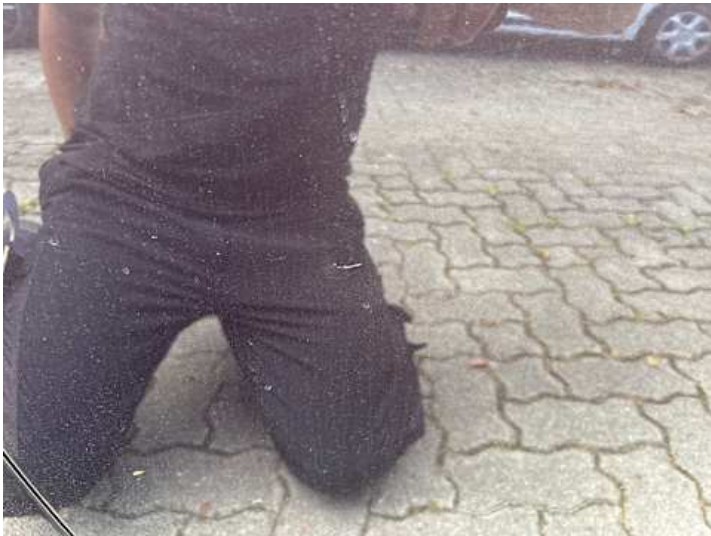
Beifahrertür (Kratzer, Lackschaden, Delle)

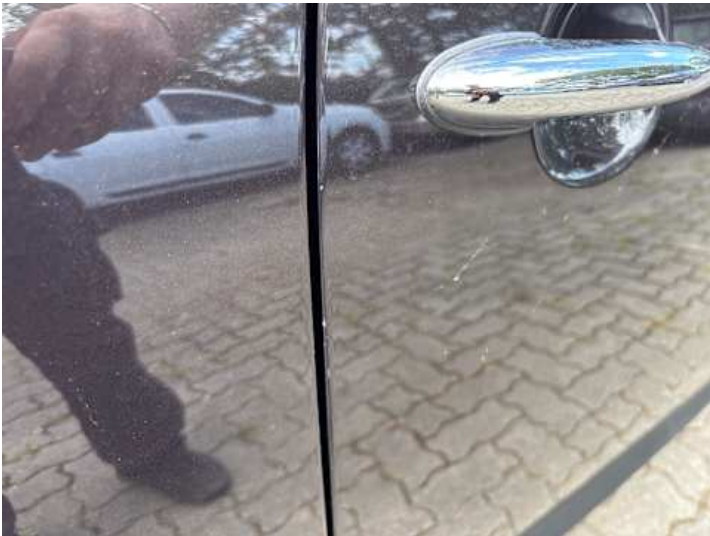
Beifahrertür (Kratzer, Lackschaden, Delle)

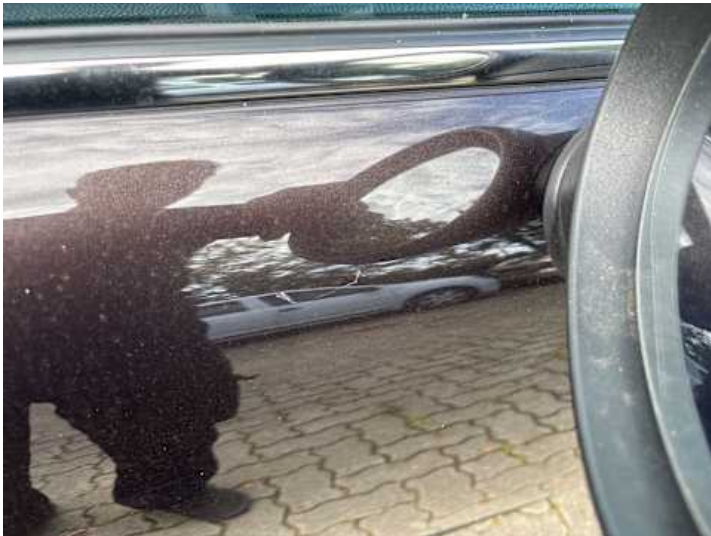
Beifahrertür (Kratzer, Lackschaden, Delle)

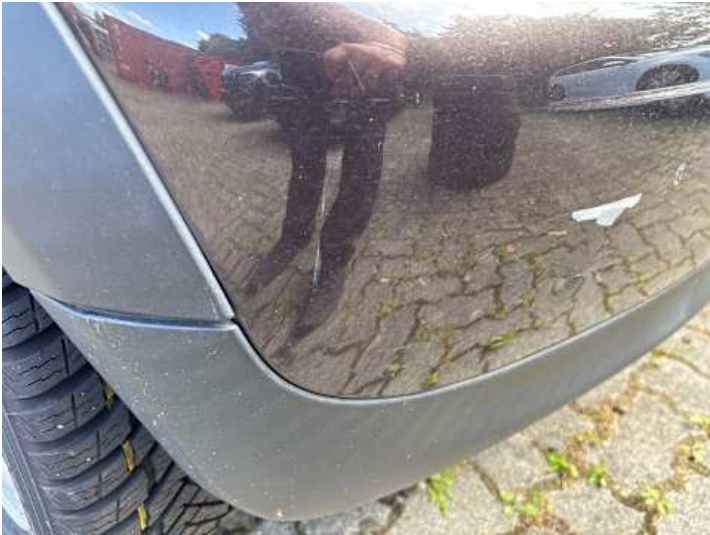
Stoßstange hinten (Lackschaden, Kratzer, Verformung)

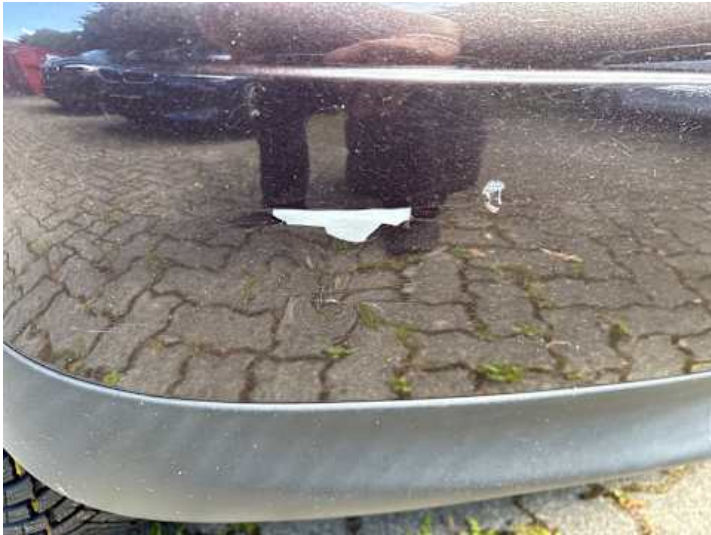
Stoßstange hinten (Lackschaden, Kratzer, Verformung)

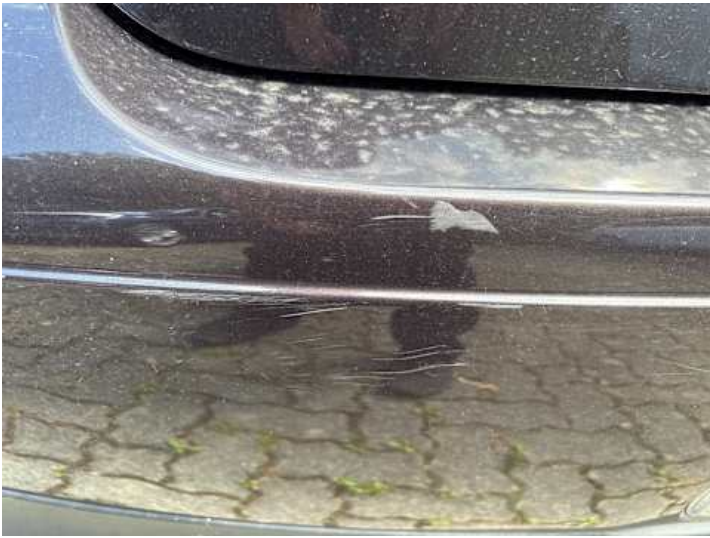
Stoßstange hinten (Lackschaden, Kratzer, Verformung)

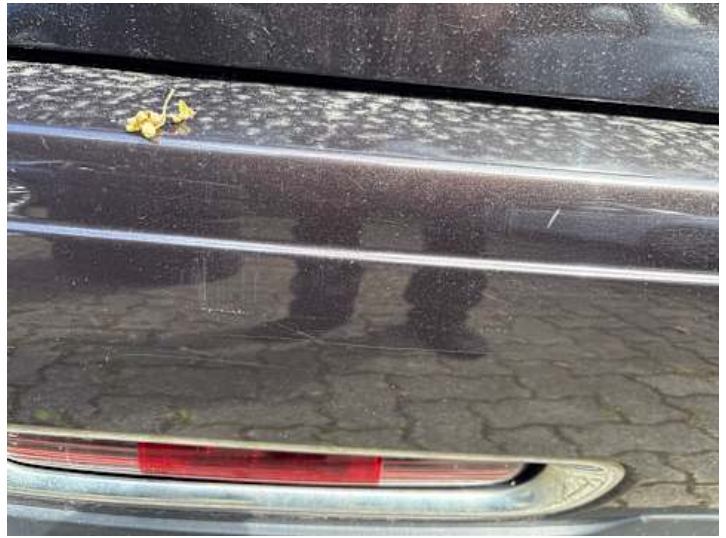
Stoßstange hinten (Lackschaden, Kratzer, Verformung)

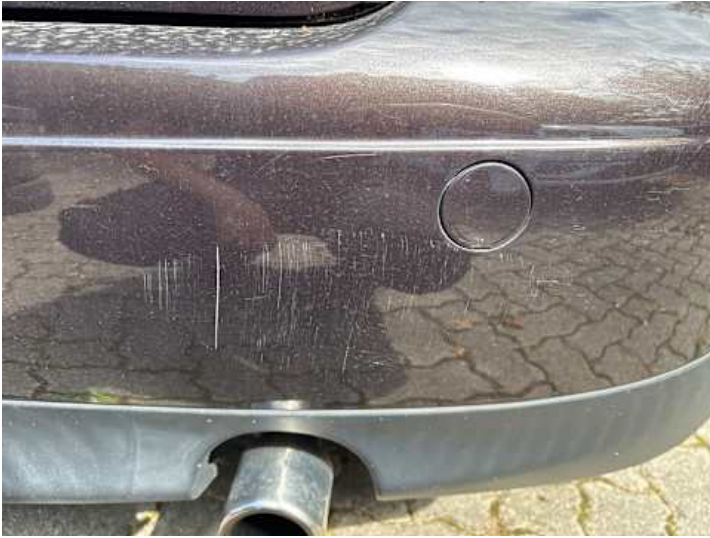
Stoßstange hinten (Lackschaden, Kratzer, Verformung)

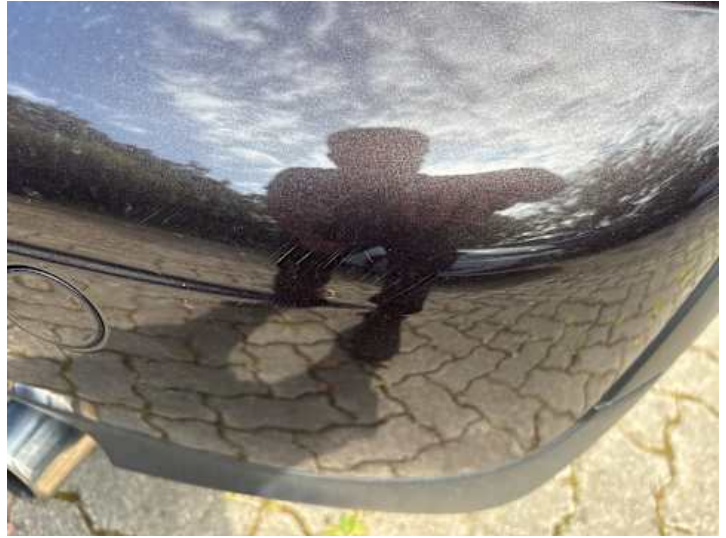
Stoßstange hinten (Lackschaden, Kratzer, Verformung)

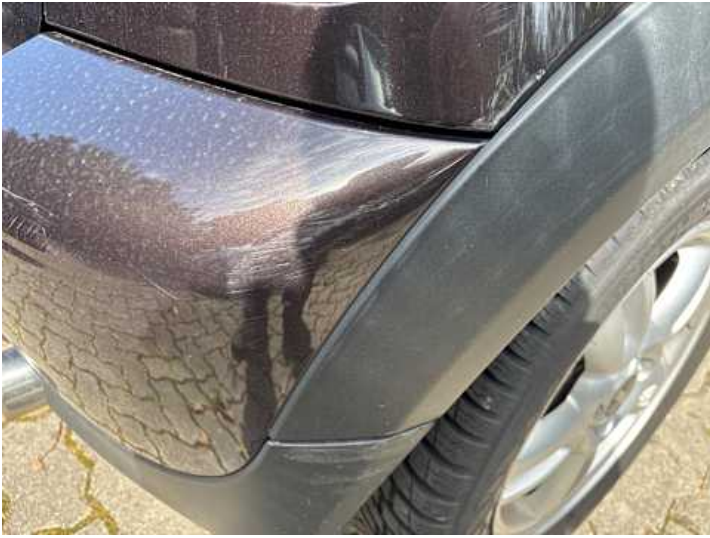
Stoßstange hinten (Lackschaden, Kratzer, Verformung)

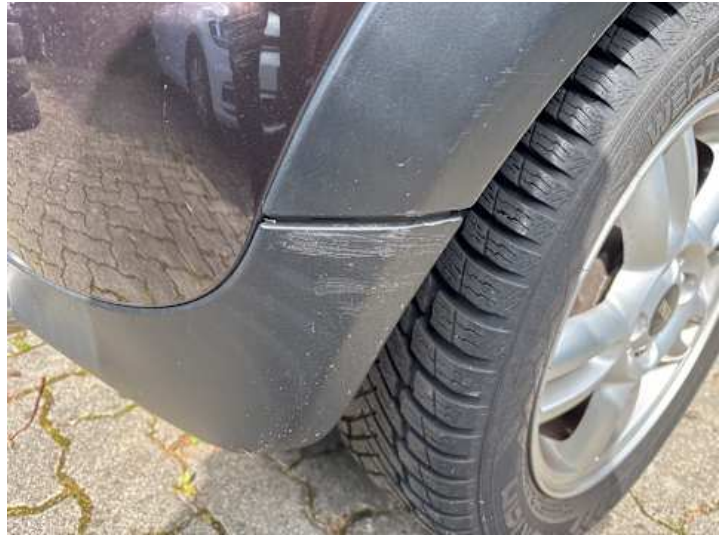
Stoßstange hinten (Lackschaden, Kratzer, Verformung)

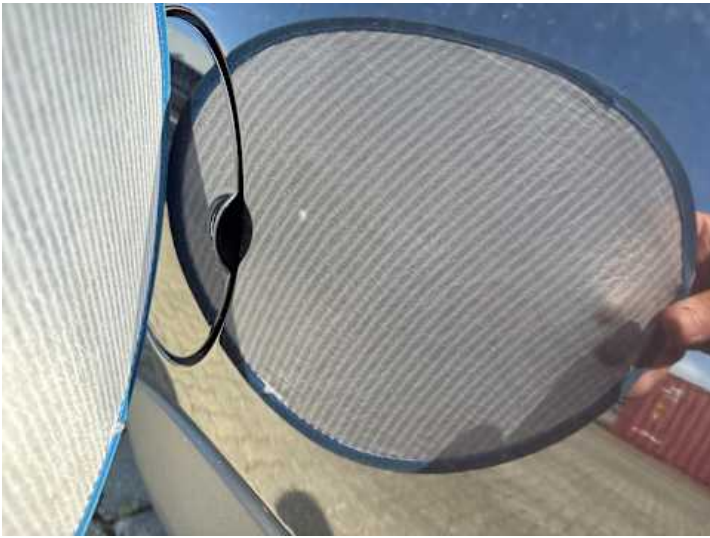
Seitenteil hinten links (Lackschaden, Kratzer, Delle)

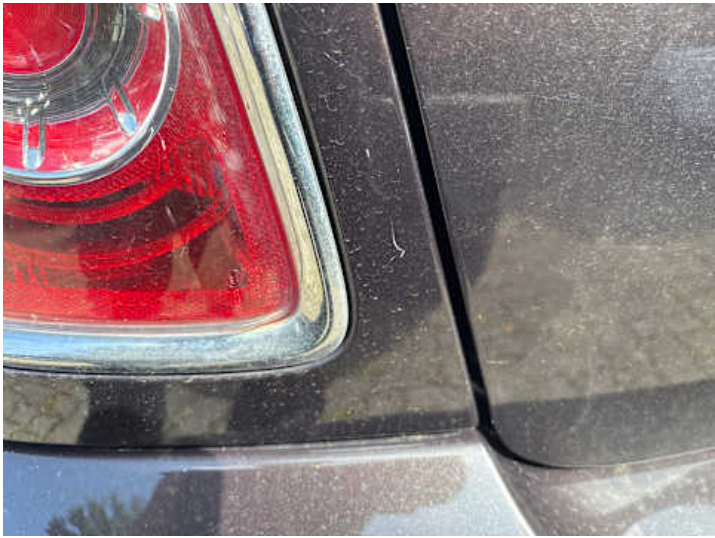
Seitenteil hinten links (Lackschaden, Kratzer, Delle)

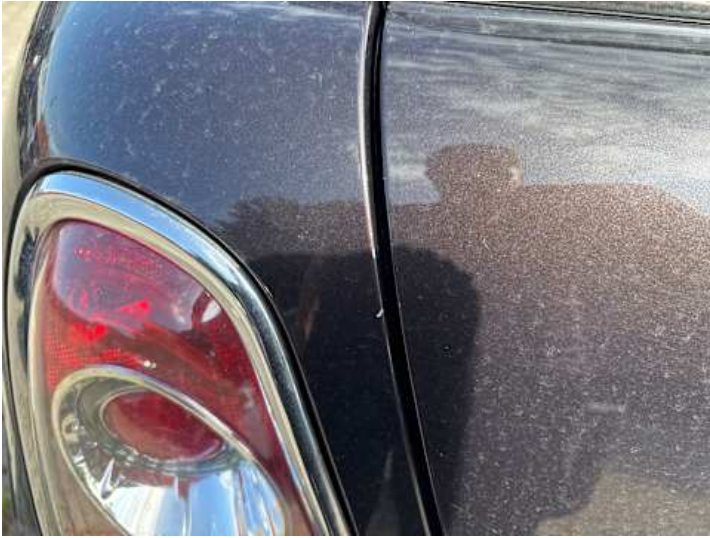
Seitenteil hinten links (Lackschaden, Kratzer, Delle)

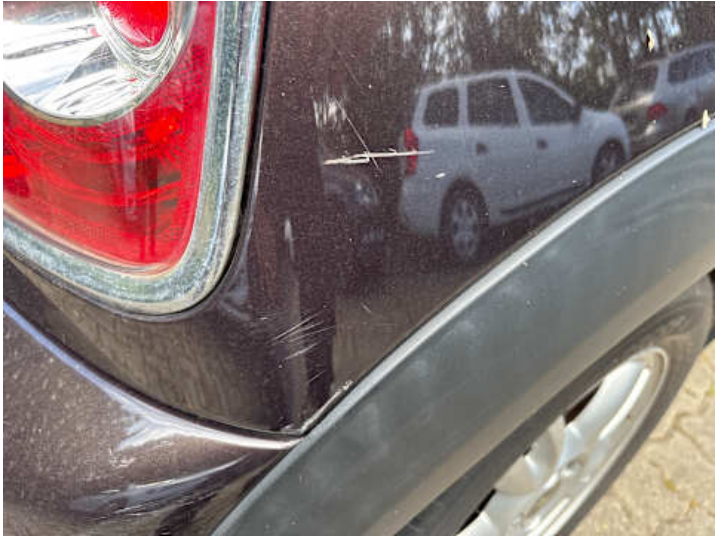
Seitenteil hinten rechts (Kratzer, Lackschaden, Delle)

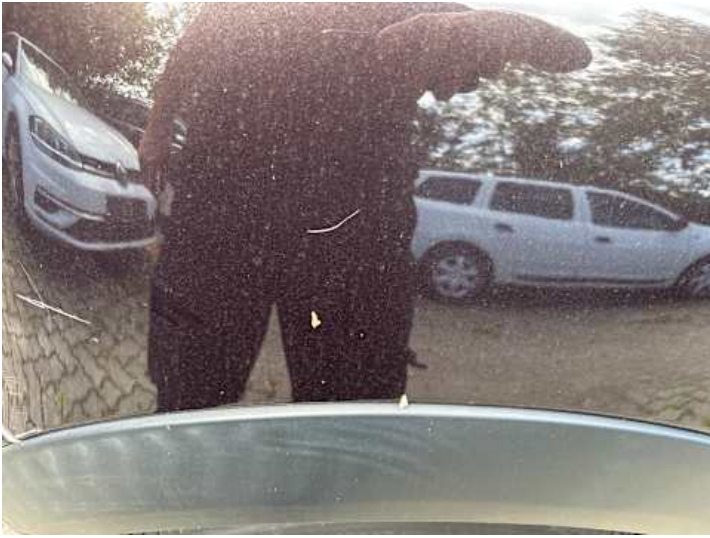
Seitenteil hinten rechts (Kratzer, Lackschaden, Delle)

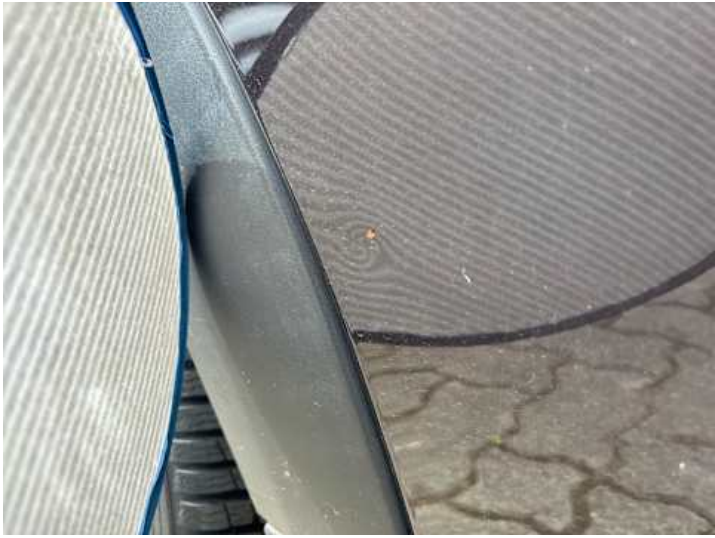
Seitenteil hinten rechts (Kratzer, Lackschaden, Delle)

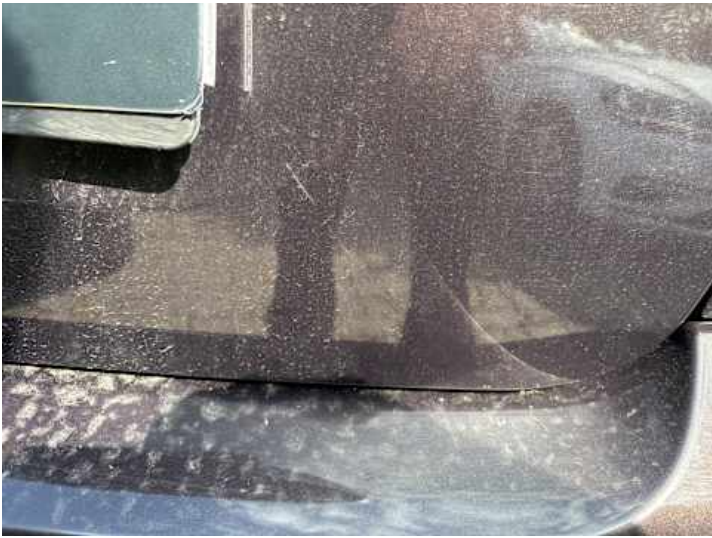
Heckklappe (Kratzer)

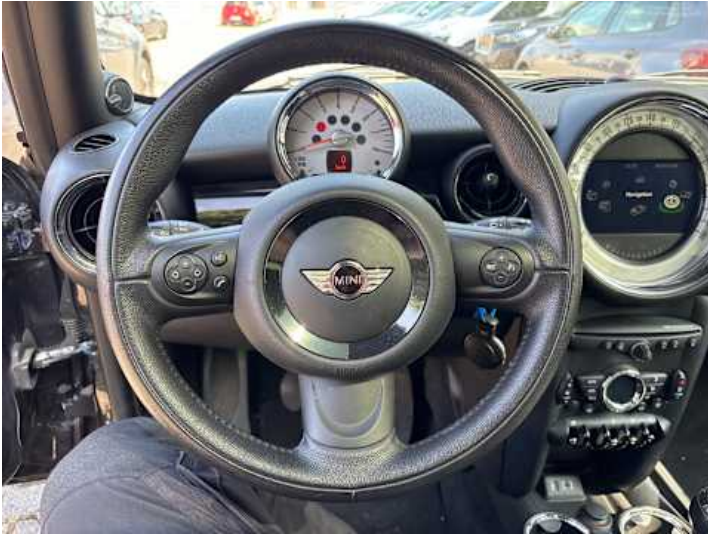
Innenraum (Verschleiß)

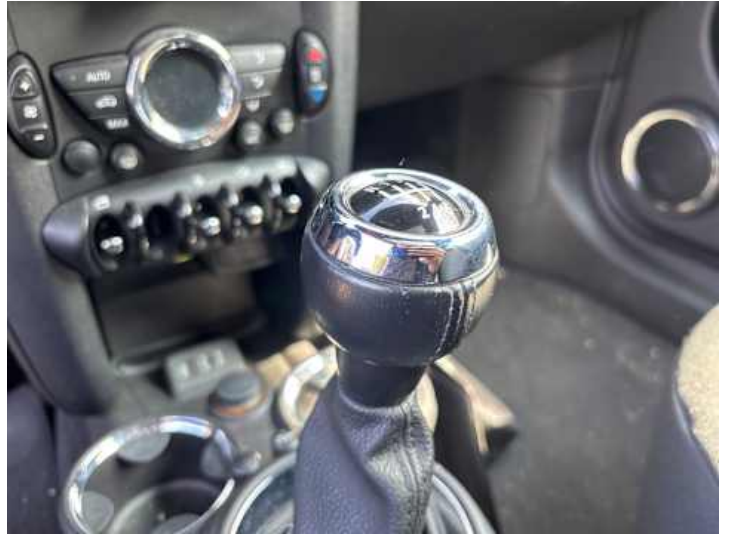
Innenraum (Verschleiß)

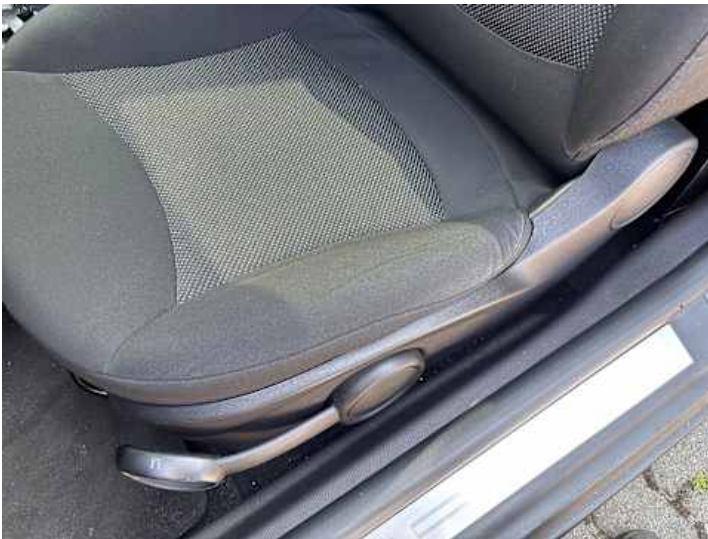
Innenraum (Verschleiß)

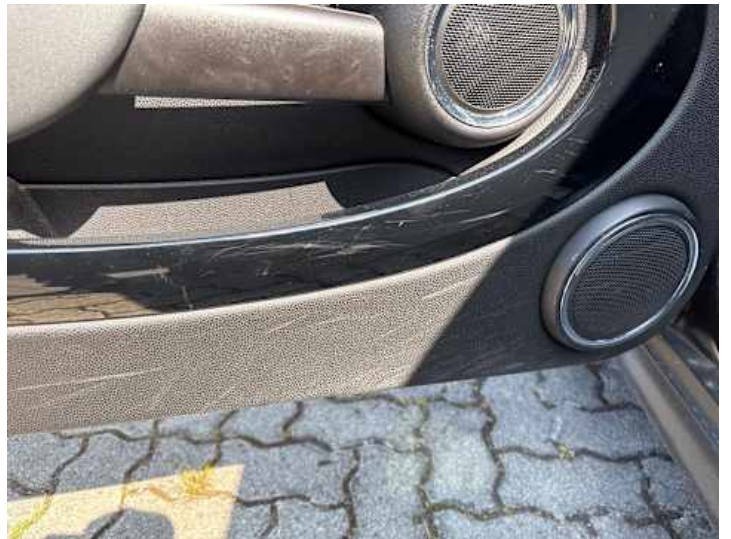
Innenraum (Kratzer)

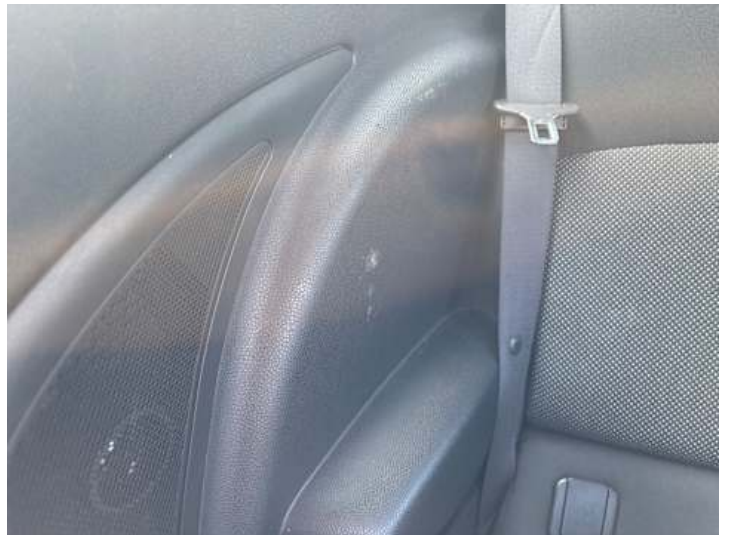
Innenraum (Kratzer)

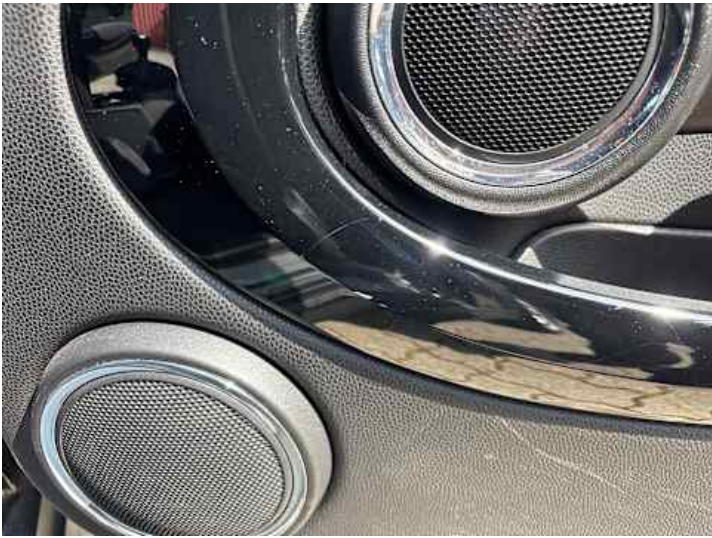
Innenraum (Kratzer)

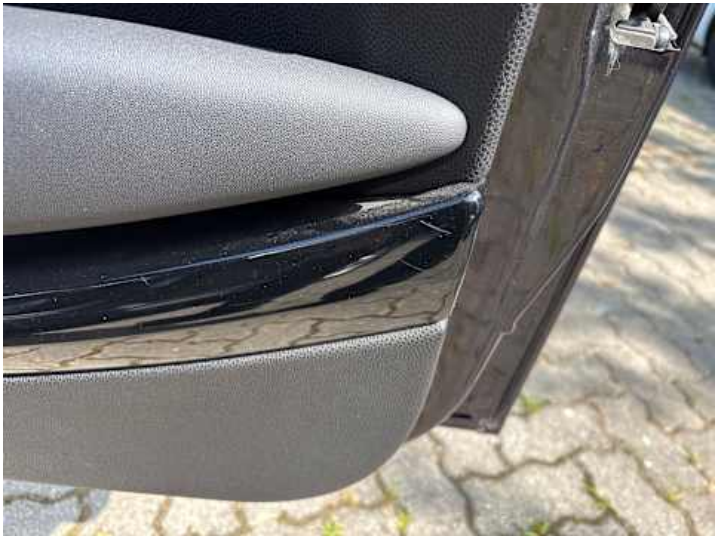
Innenraum (Kratzer)

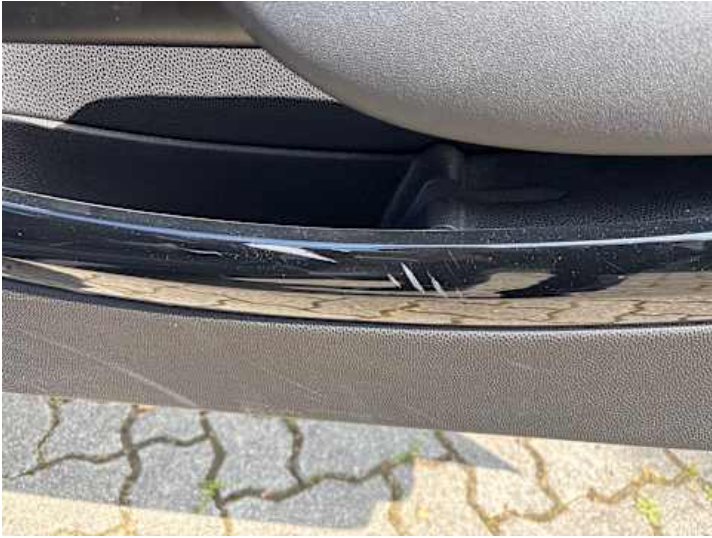
Innenraum (Kratzer)
