## Skoda Octavia Classic

EZ 10/2007 | Kombi | Benzin | Schaltgetriebe | 226.139km  
Besteuerung: Differenzbesteuert (§25a UStG)  
Fahrzeugstandort: 58\*\*\*  
Fahrzeug aufgenommen am: 21.08.2026

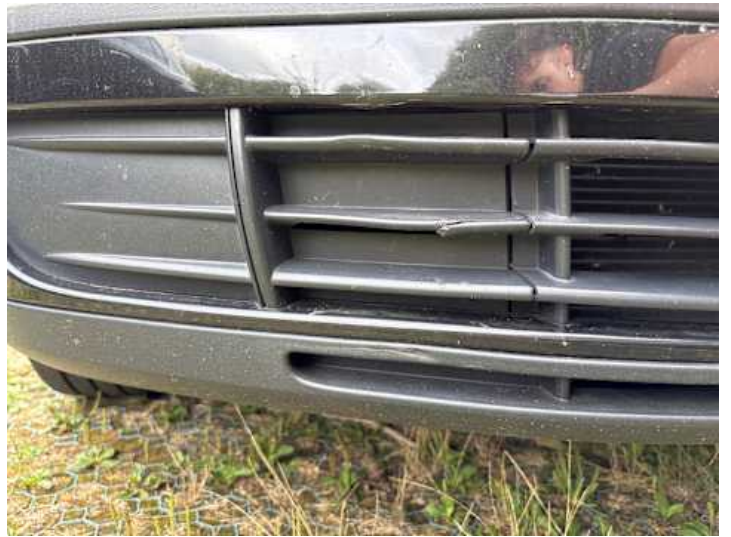
Stoßstange vorne (Kratzer, Riss/Bruch)

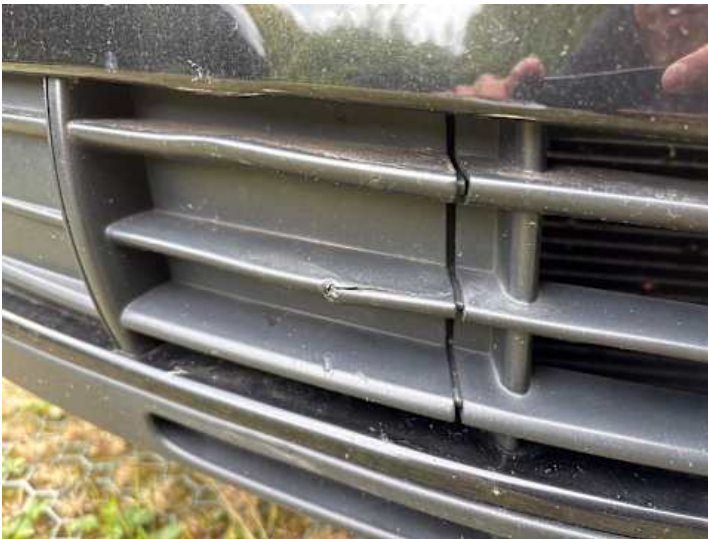
Stoßstange vorne (Kratzer, Riss/Bruch)

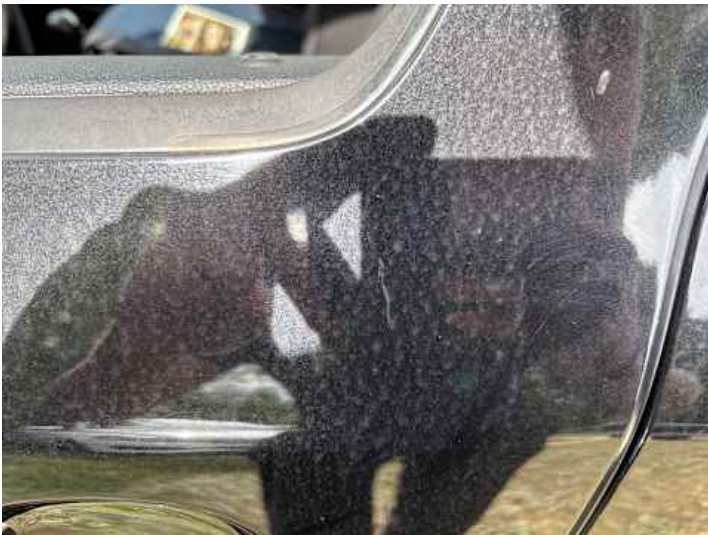
Fahrtür (Kratzer)

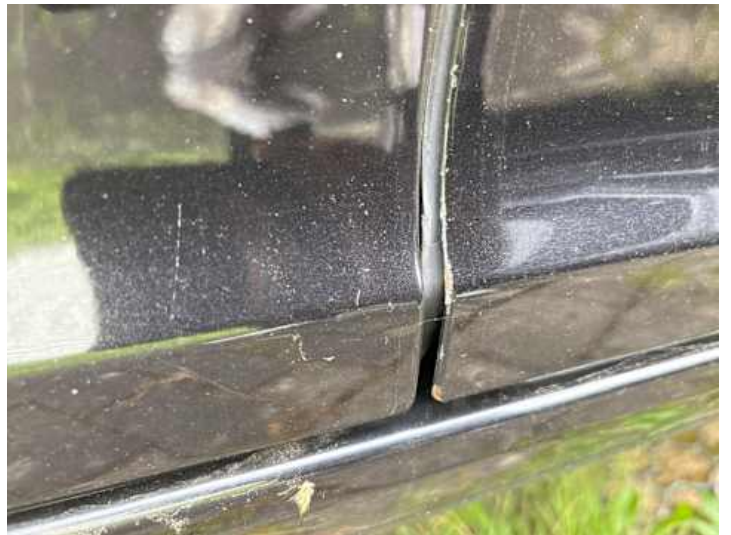
Beifahrtür (Kratzer, Rost)

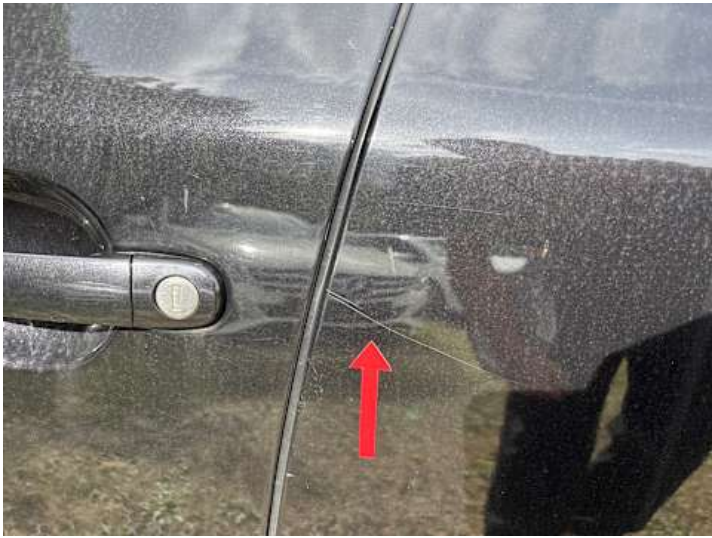
Türe hinten links (Kratzer, Delle)

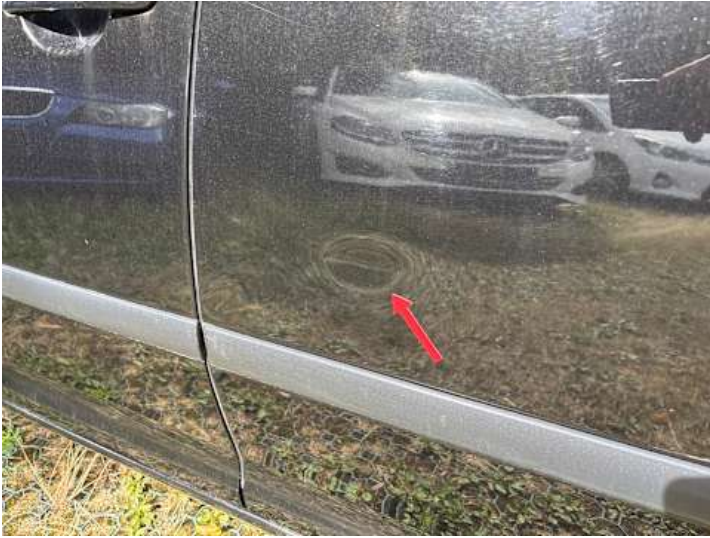
Türe hinten links (Kratzer, Delle)

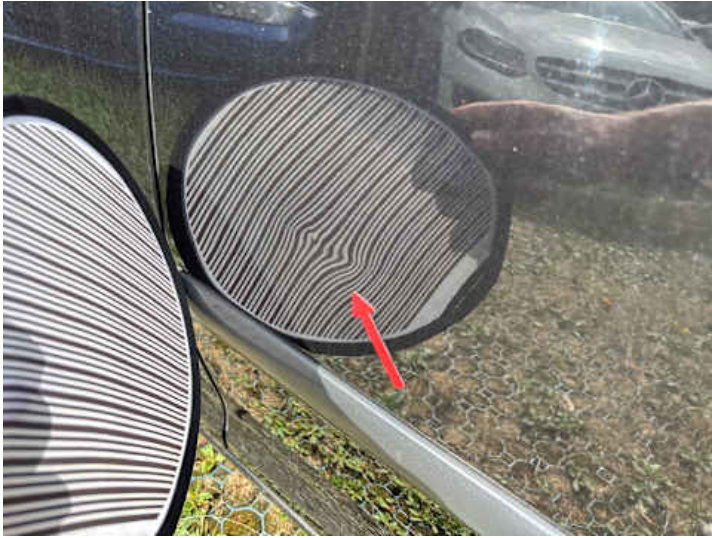
Türe hinten links (Kratzer, Delle)

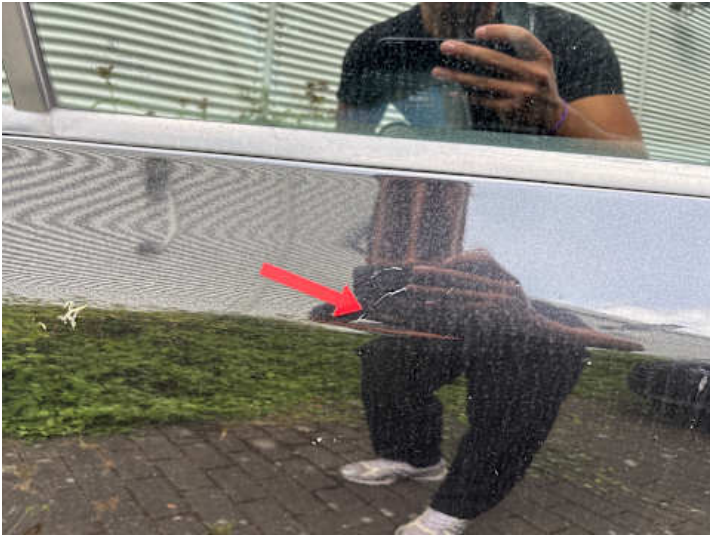
Türe hinten rechts (Kratzer, Delle)

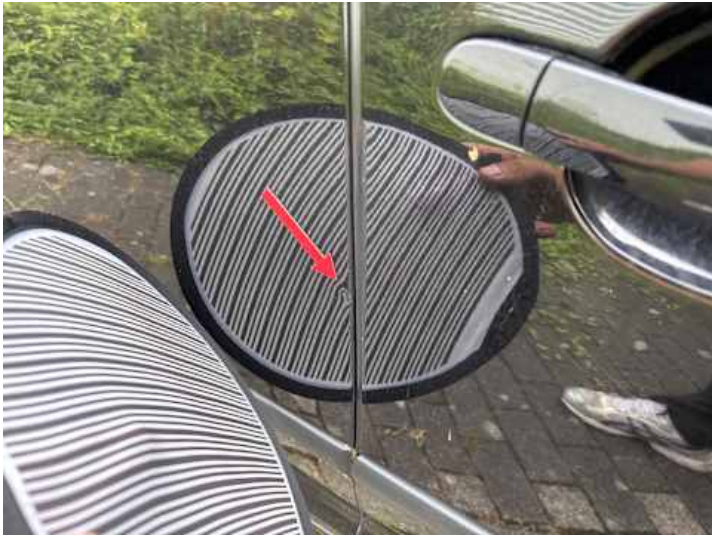
Türe hinten rechts (Kratzer, Delle)

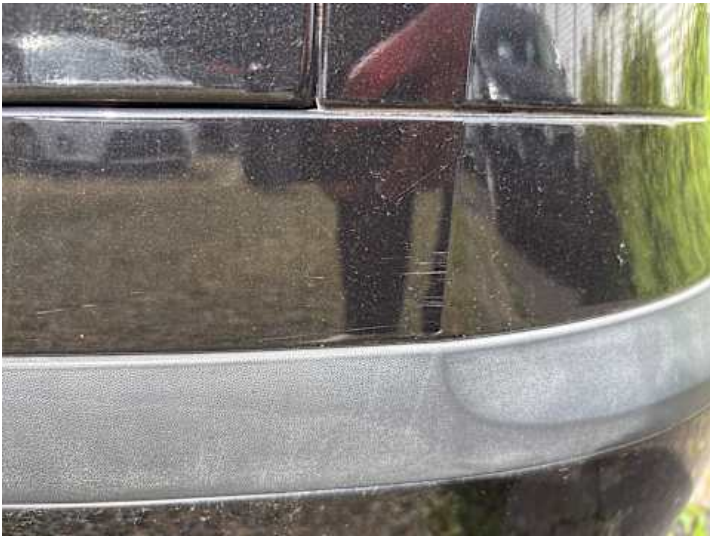
Stoßstange hinten (Kratzer)

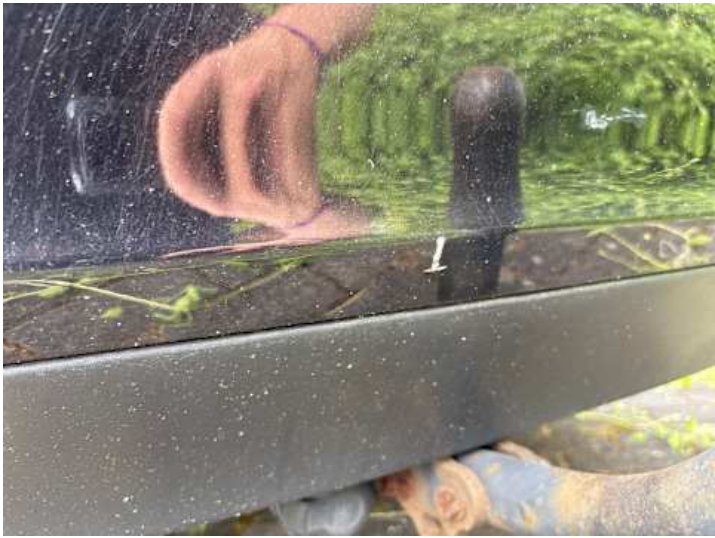
Stoßstange hinten (Kratzer)

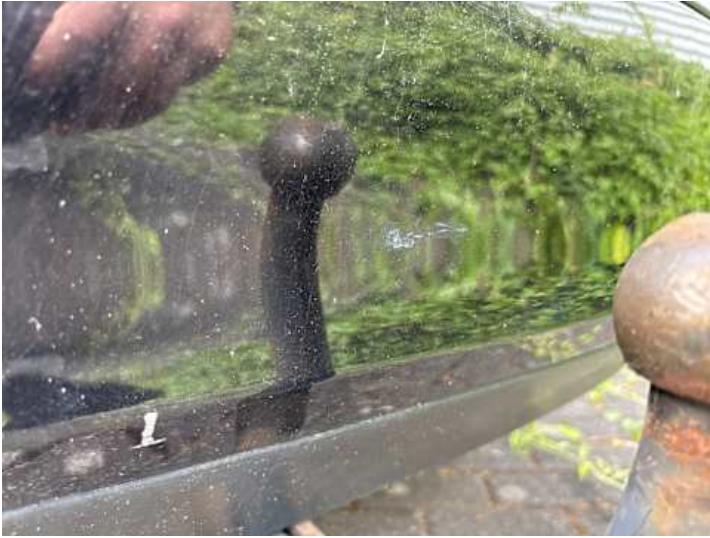
Stoßstange hinten (Kratzer)

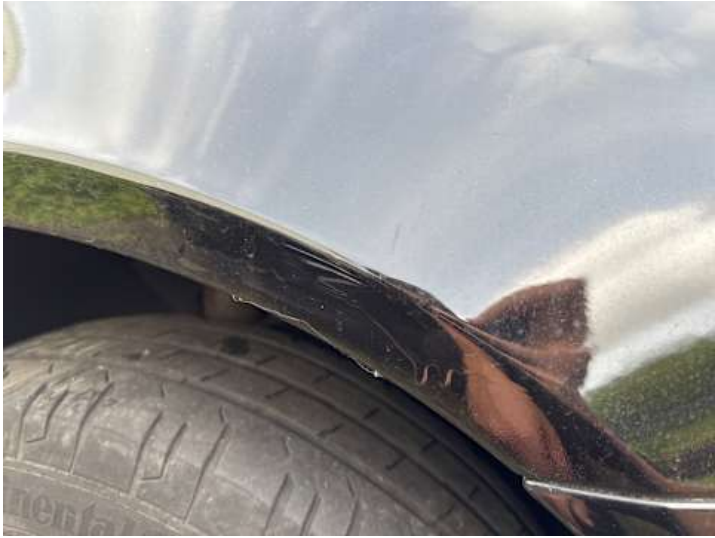
| Fahrzeugteil | Lackschichtdicke (in µm) | Fahrzeugteil | Lackschichtdicke (in µm) |
|---|---|---|---|
| Kotflügel vorne links | 100 | Kotflügel vorne rechts | 270 |

Kotflügel vorne rechts (Unsachgemäß instand gesetzt)

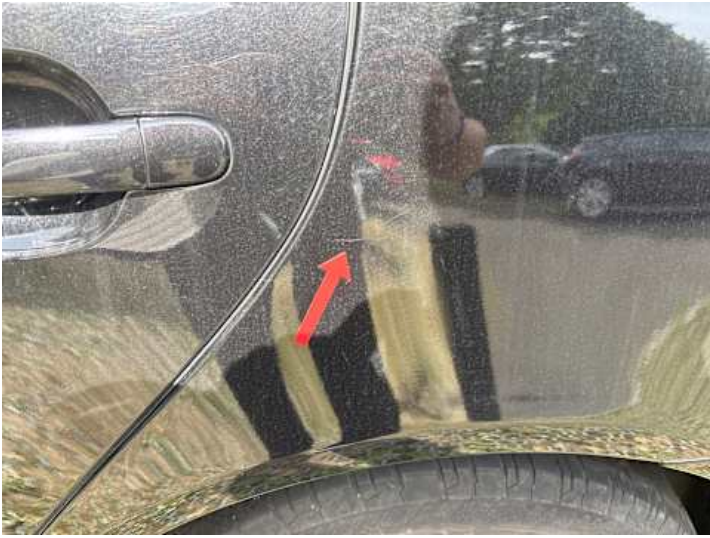
Seitenteil hinten links (Kratzer)

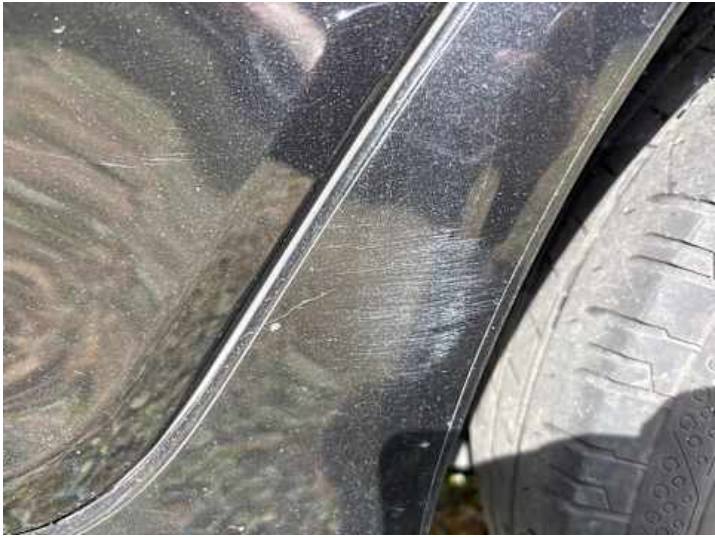
Seitenteil hinten links (Kratzer)

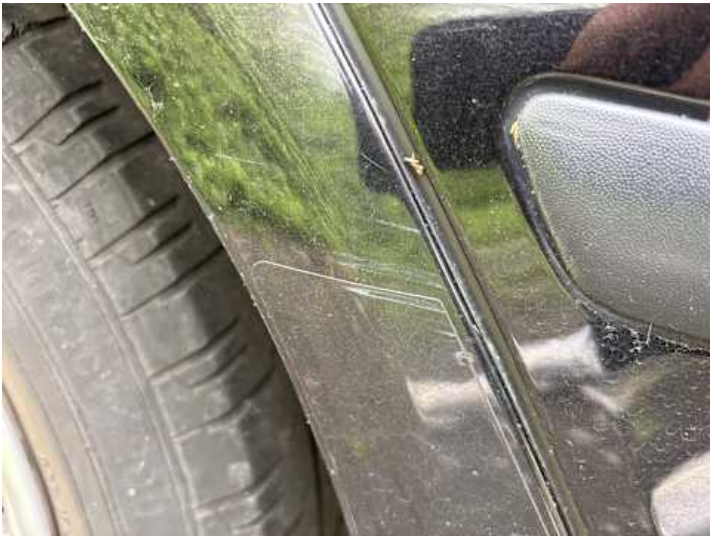
Seitenteil hinten rechts (Kratzer)

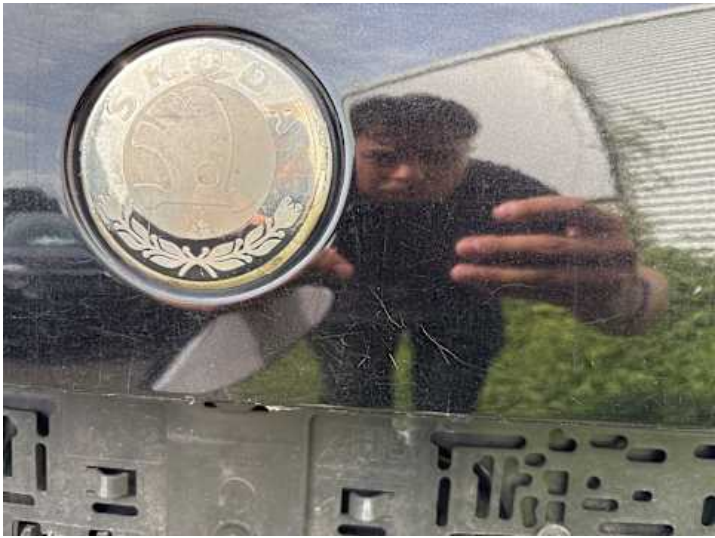
Heckklappe (Kratzer)

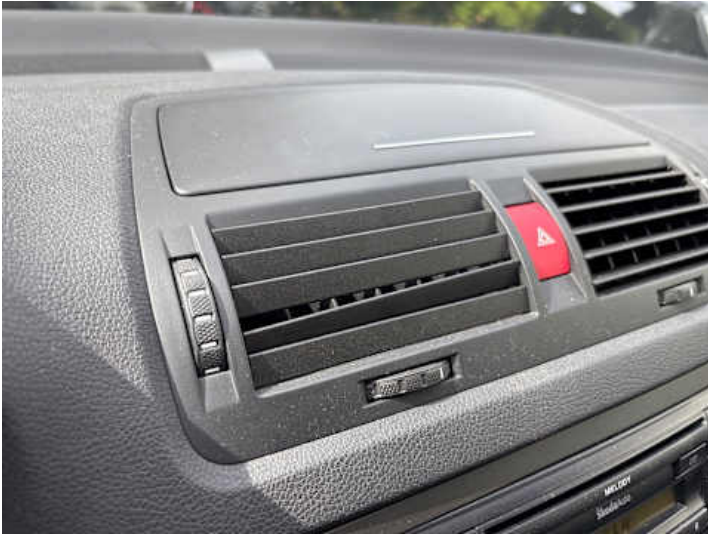
Innenraum (Diverse Schäden, Verschleiß)

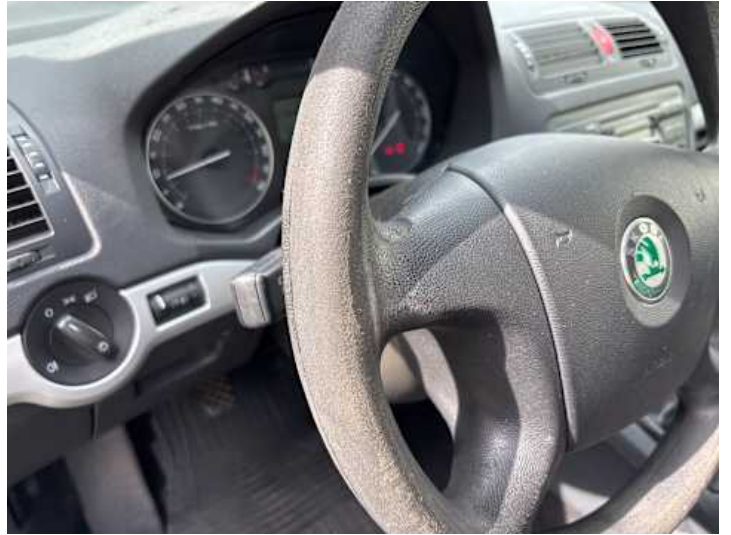
Innenraum (Diverse Schäden, Verschleiß)

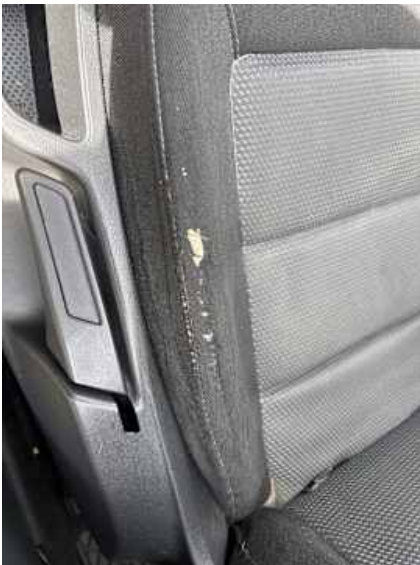
Innenraum (Diverse Schäden, Verschleiß)

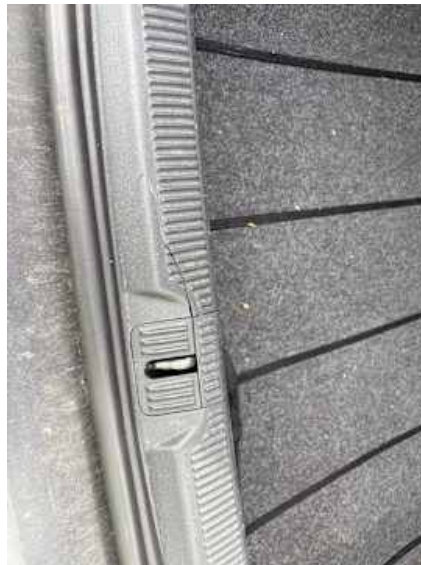
Innenraum (Diverse Schäden, Verschleiß)
