## Opel Mokka Innovation ecoFlex

EZ 12/2015 | Geländewagen | Benzin | Schaltgetriebe | 90.704km

Fahrzeug aufgenommen am: 29.06.2026

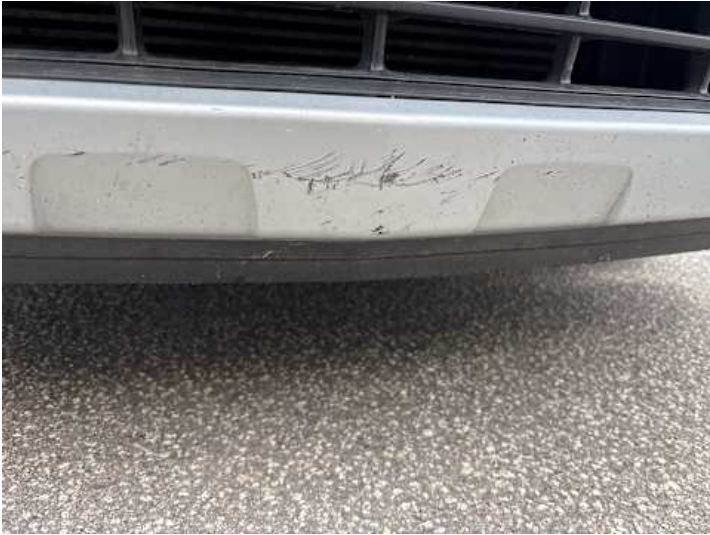
Stoßstange vorne (Kratzer)

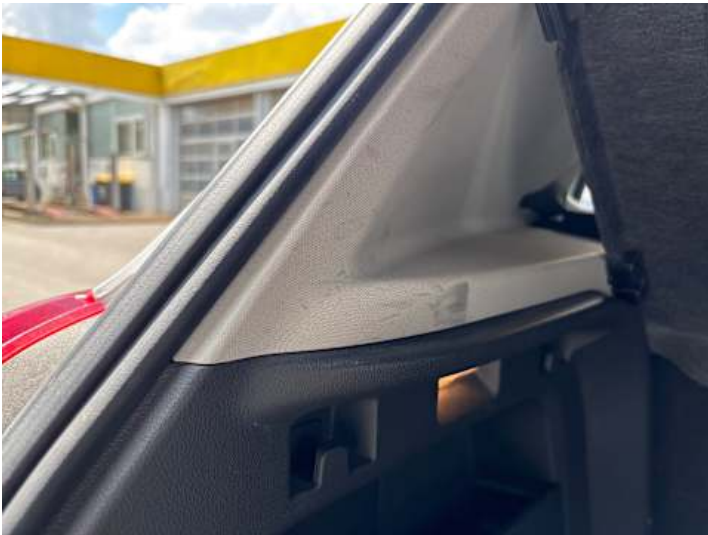
Innenraum (Verschmutzung, Verschleiß)

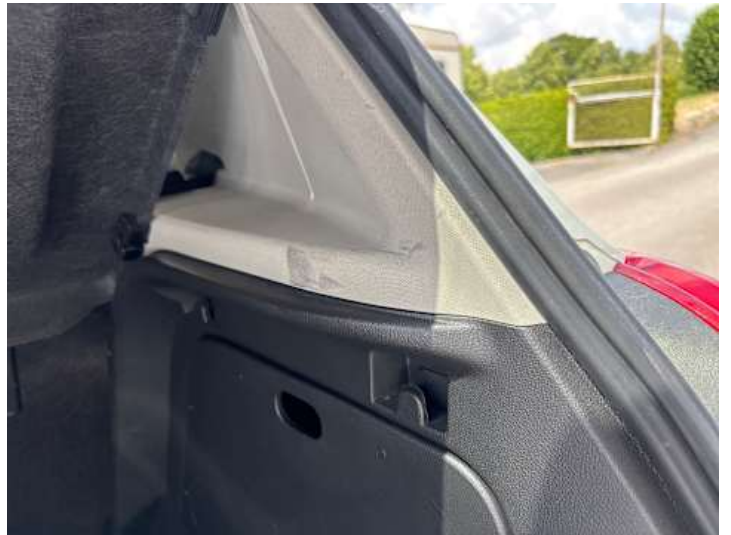
Innenraum (Verschmutzung, Verschleiß)

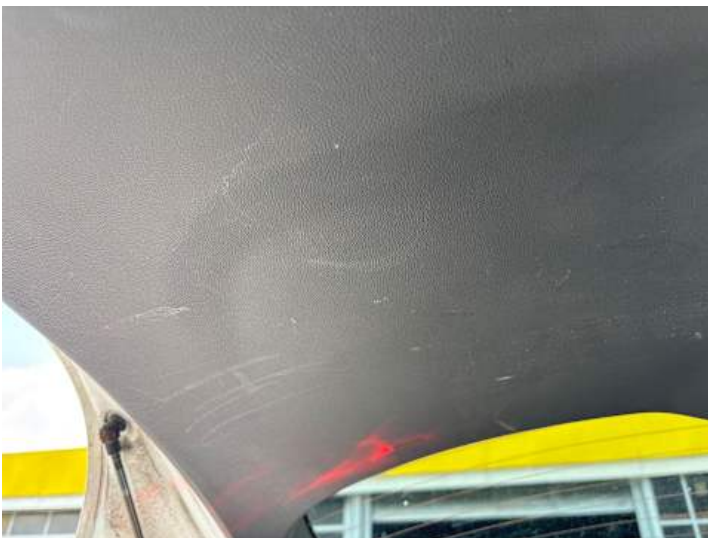
Innenraum (Verschmutzung, Verschleiß)

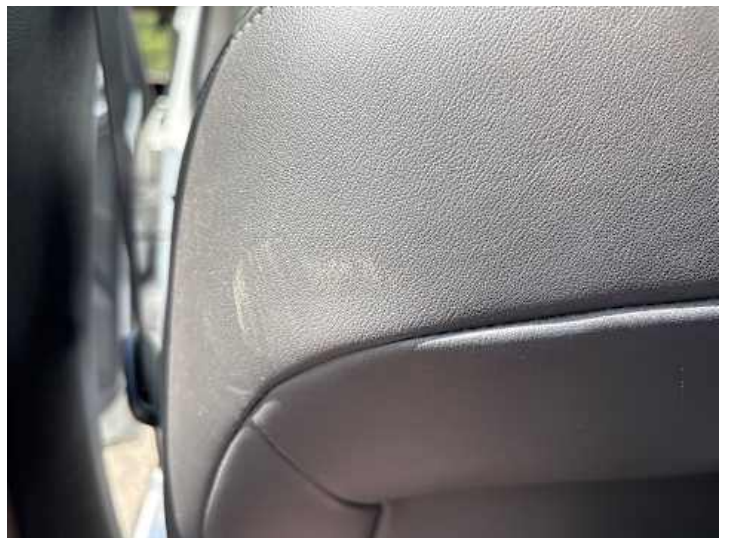
Innenraum (Verschmutzung, Verschleiß)

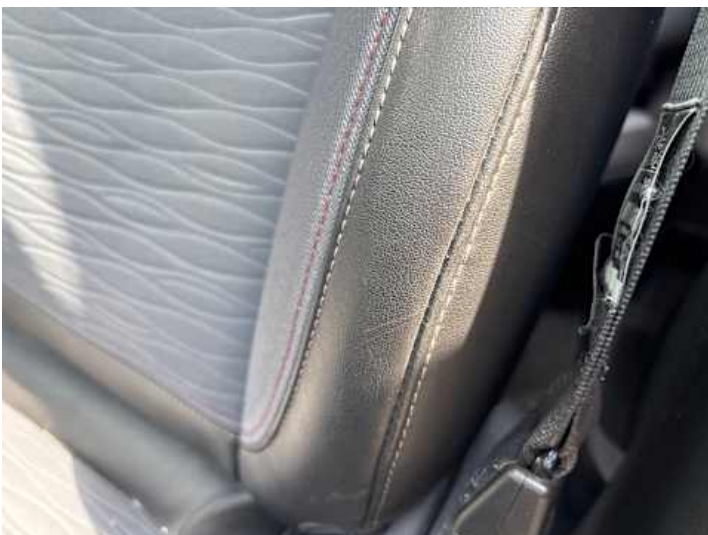
Innenraum (Verschmutzung, Verschleiß)

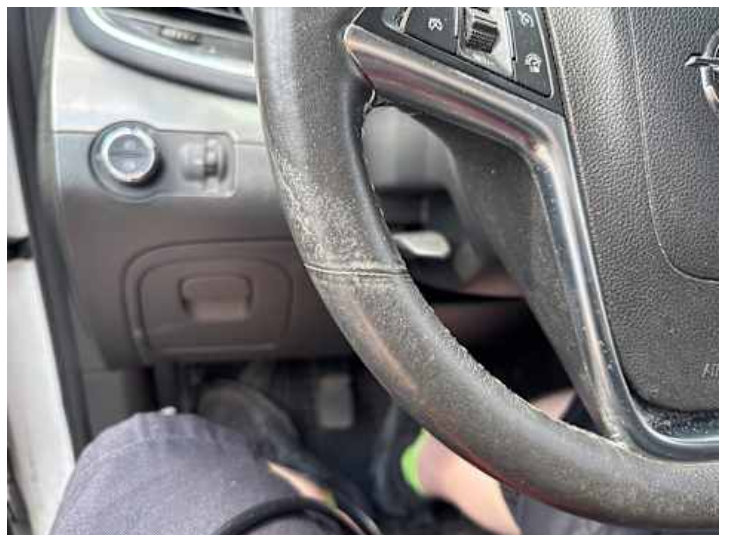
Innenraum (Verschmutzung, Verschleiß)
