### Seat Leon Reference

EZ 10/2017 | Limousine | Benzin | Schaltgetriebe | 53.612km  
Besteuerung: Differenzbesteuert (§25a UStG)  
Fahrzeugstandort: 92\*\*\*  
Fahrzeug aufgenommen am: 10.08.2026

# Hinweise zum Zustandsbericht

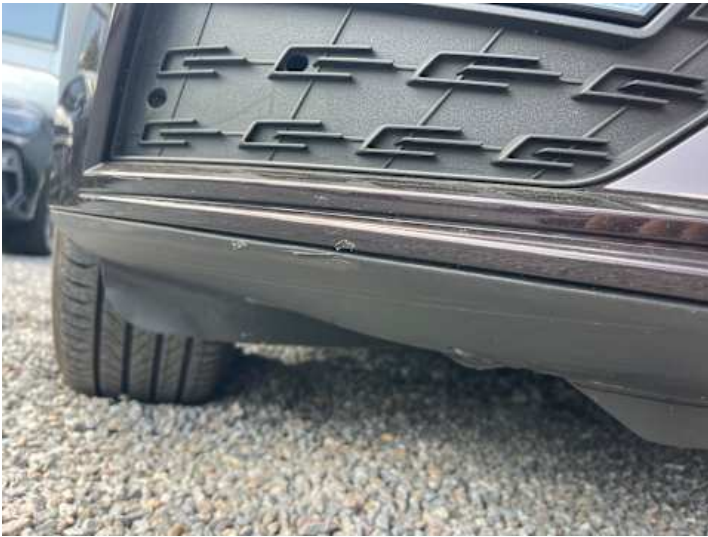
Stoßstange vorne (Lackschaden, Kratzer)

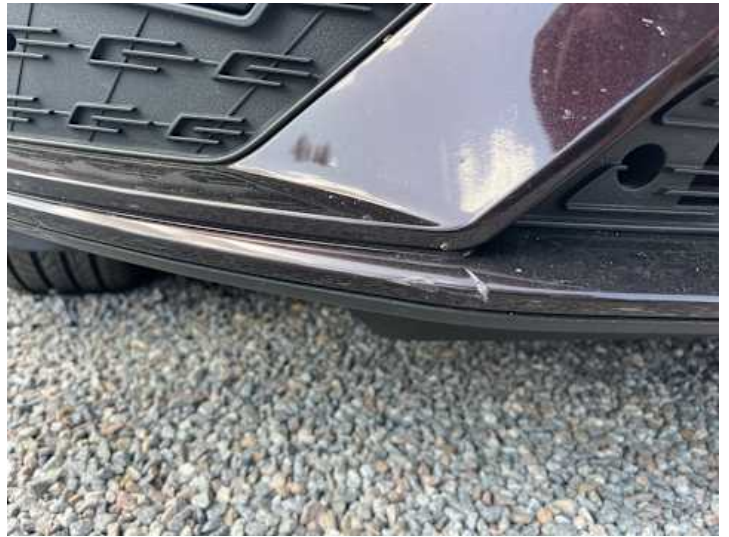
Stoßstange vorne (Lackschaden, Kratzer)

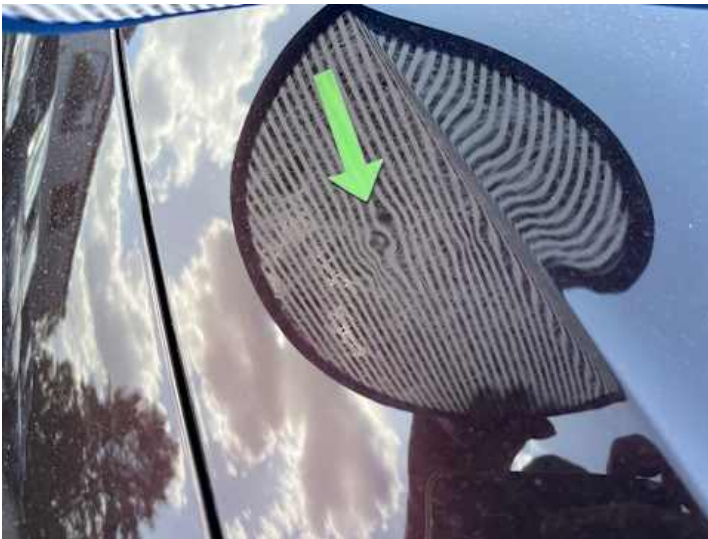
Motorhaube (Delle)

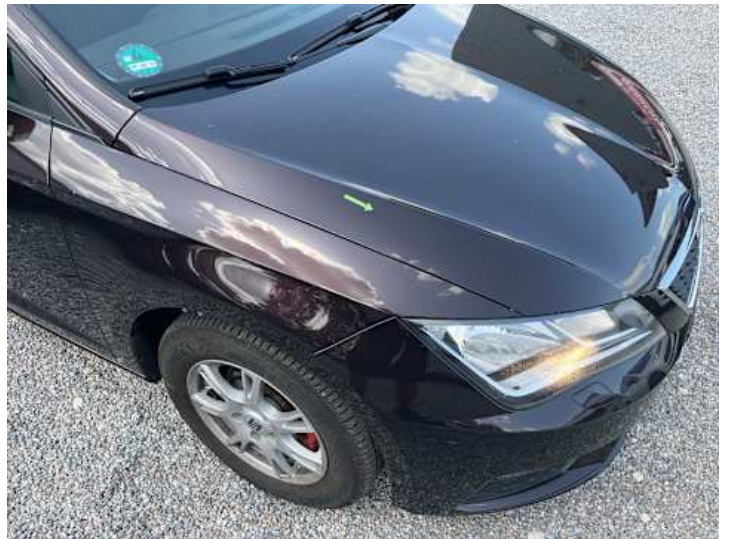
Motorhaube (Delle)

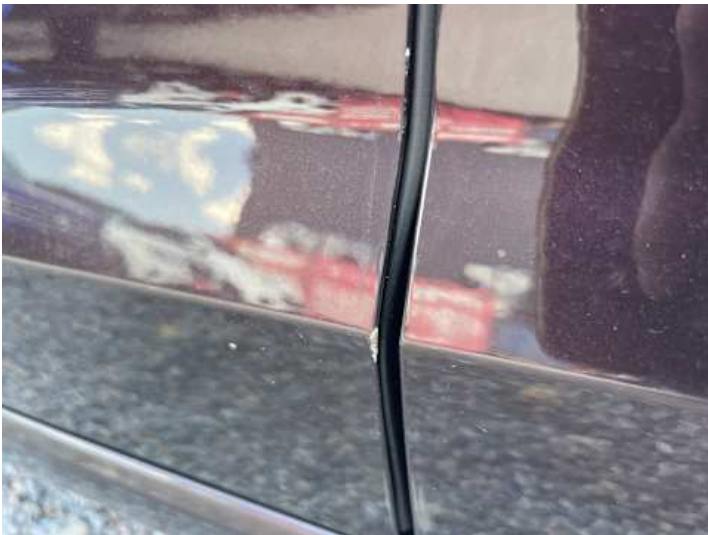
Fahrertür (Lackschaden)

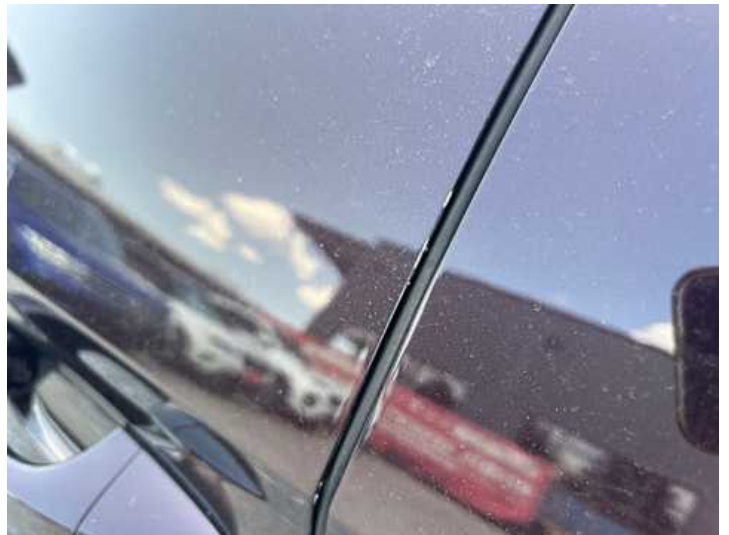
Fahrertür (Lackschaden)

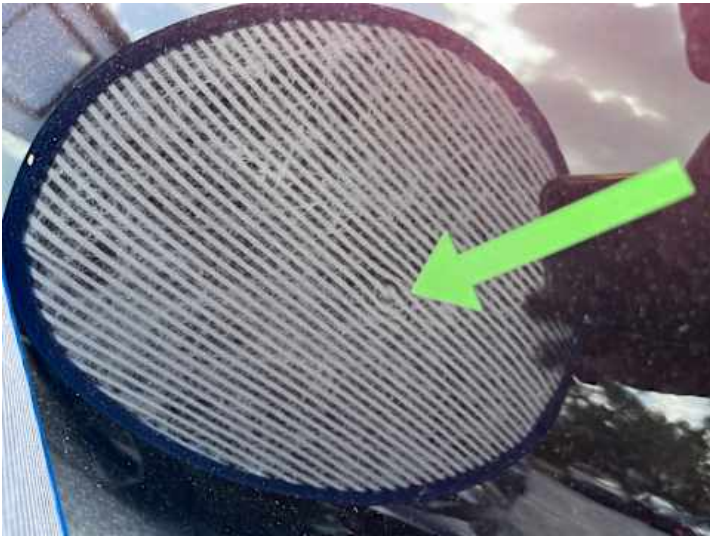
Türe hinten rechts (Lackschaden, Kratzer, Delle)

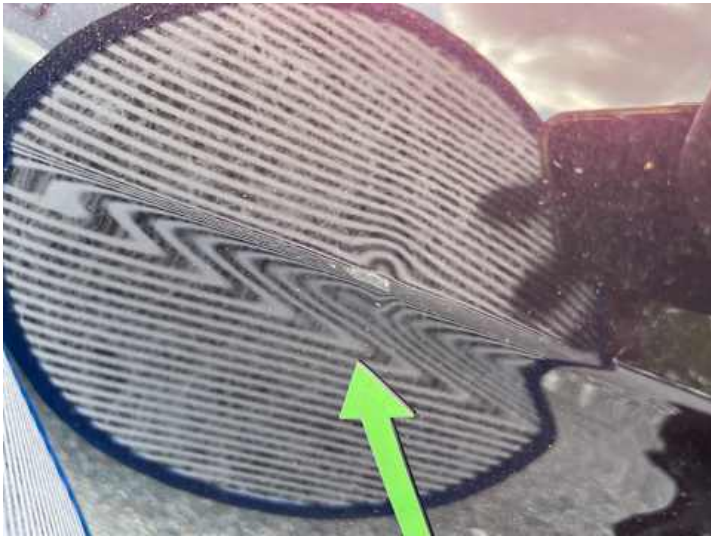
Türe hinten rechts (Lackschaden, Kratzer, Delle)

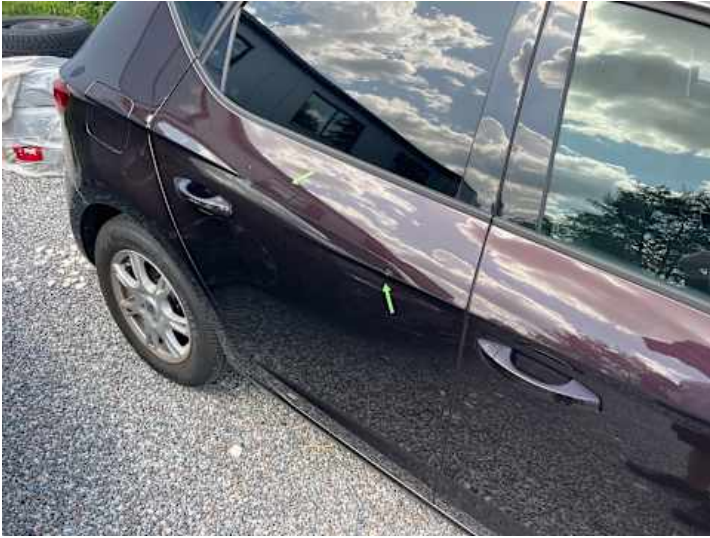
Türe hinten rechts (Lackschaden, Kratzer, Delle)

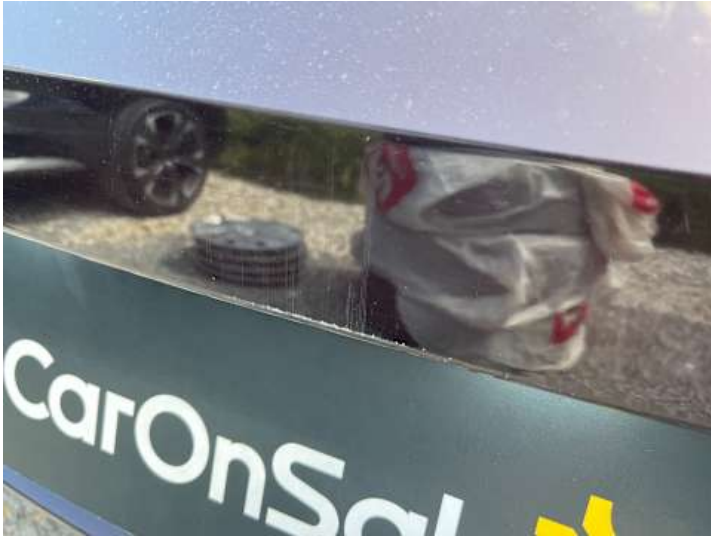
Stoßstange hinten (Lackschaden, Kratzer)

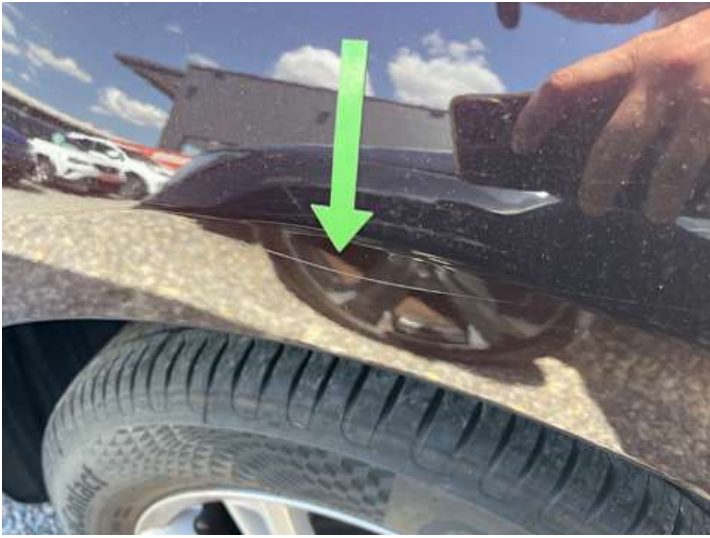
Seitenteil hinten links (Lackschaden, Kratzer)

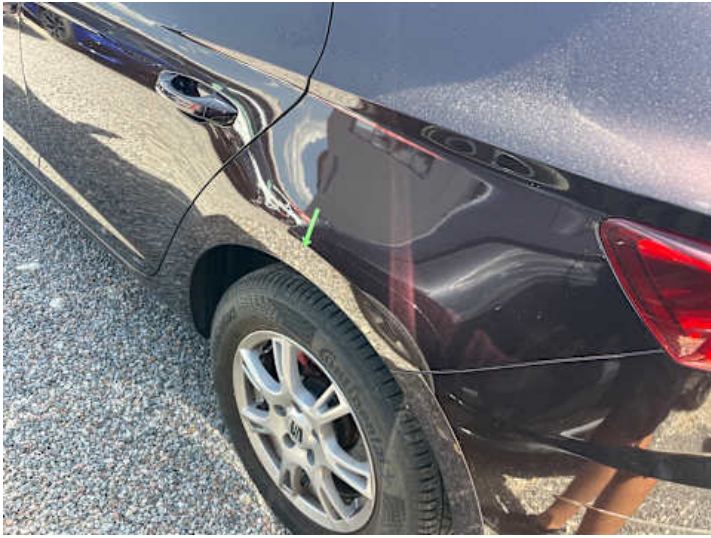
Seitenteil hinten links (Lackschaden, Kratzer)

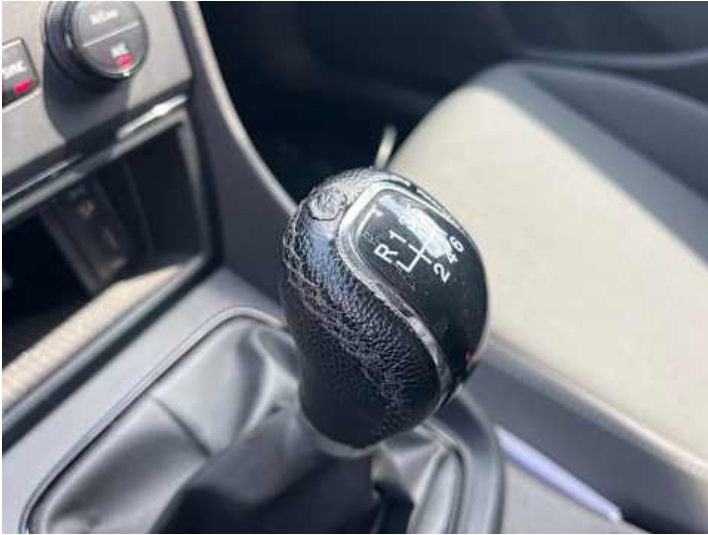
Innenraum (Verschleiß)
