## Volkswagen Transporter FWD

EZ 03/2022 | Kastenwagen | Diesel | Schaltgetriebe | 99.776km  
Besteuerung: Regelbesteuert (Deutschland)  
Fahrzeugstandort: 98\*\*\*  
Fahrzeug aufgenommen am: 25.08.2026

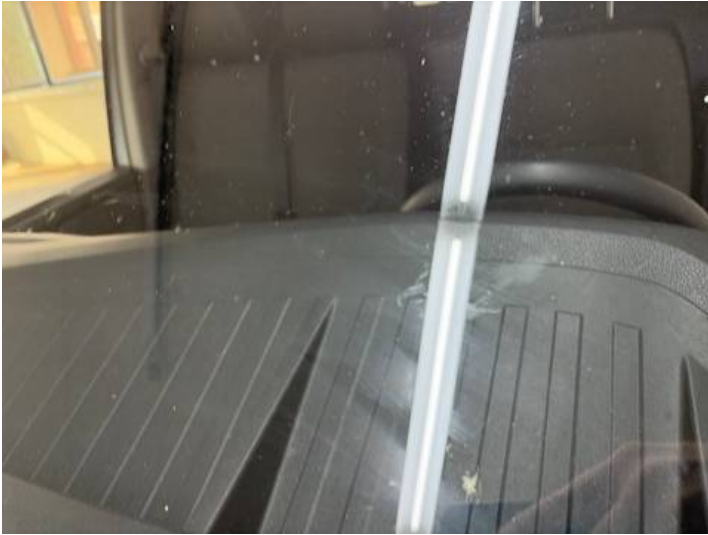
Windschutzscheibe (Kratzer)

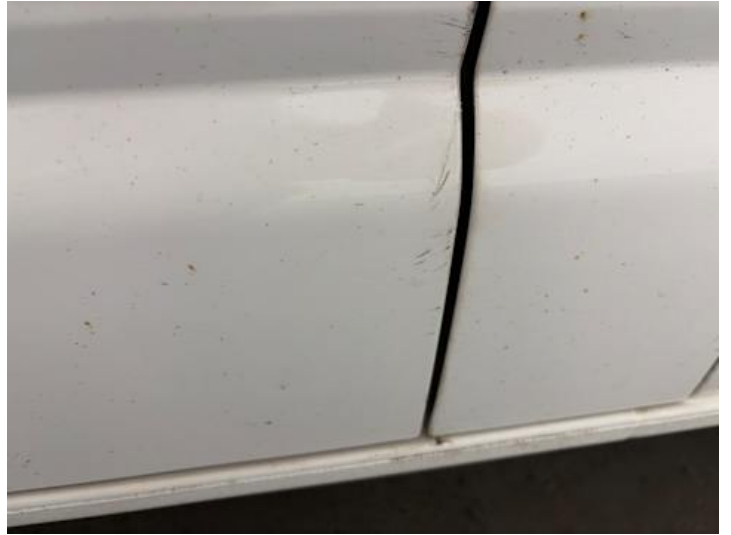
Fahrrertür (Kratzer)

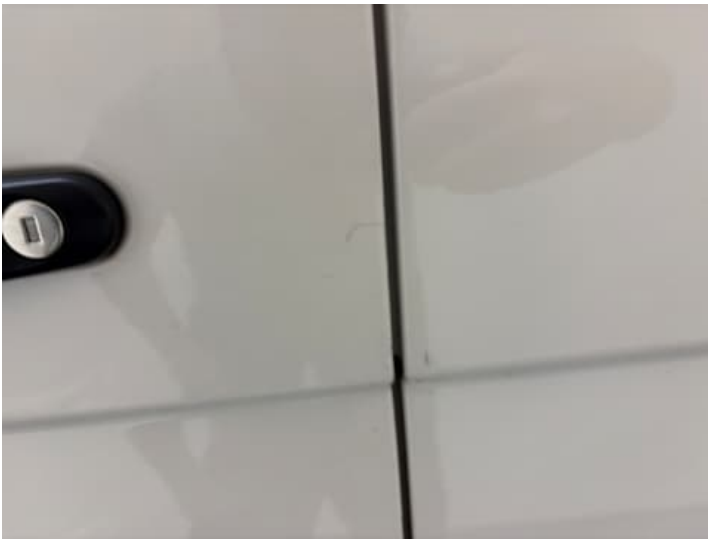
Fahrrertür (Kratzer)

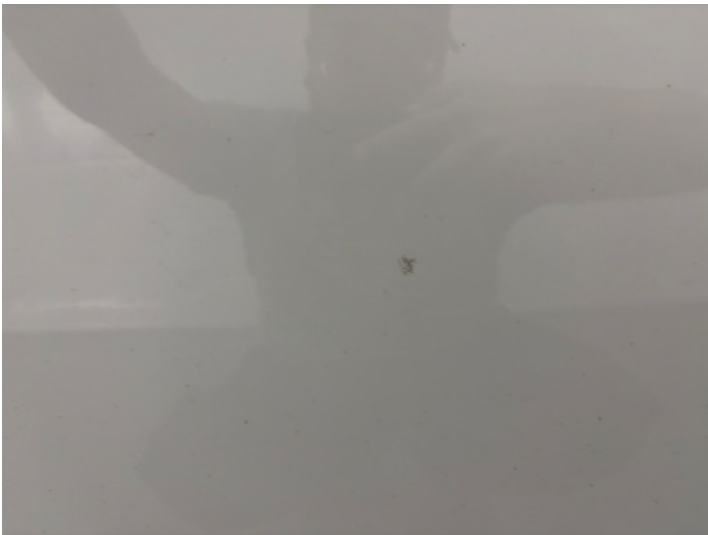
Fahrrertür (Kratzer, Lackschaden)

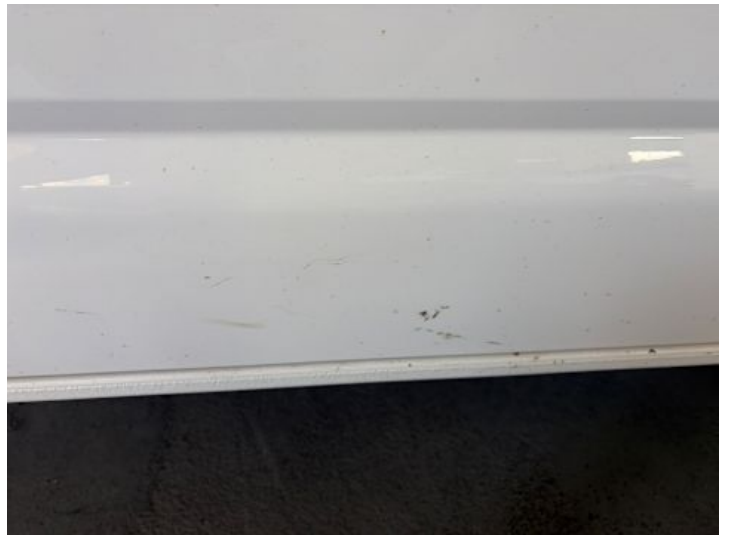
Beifahrertür (Kratzer)

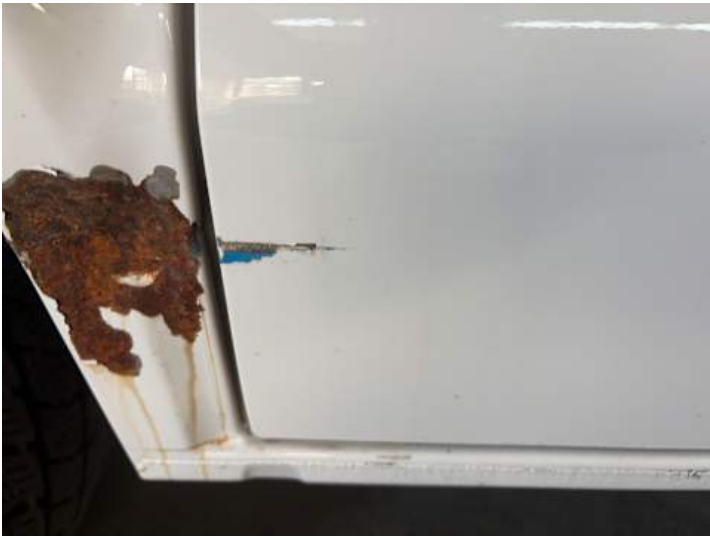
Türe hinten rechts (Kratzer, Lackschaden)

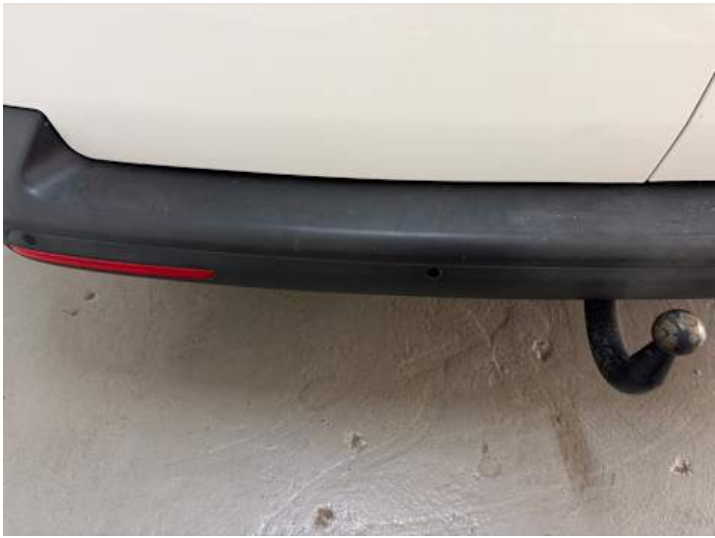
Stoßstange hinten (Kratzer)

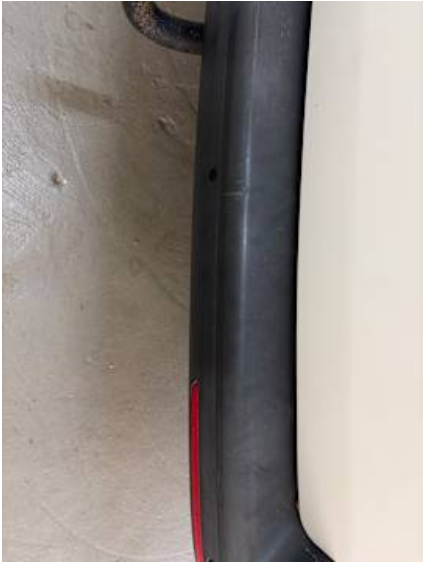
Stoßstange hinten (Kratzer)

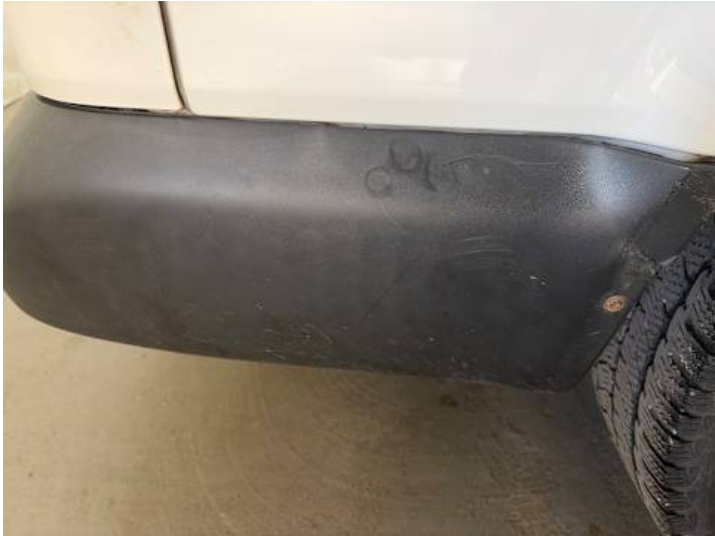
Stoßstange hinten (Kratzer)

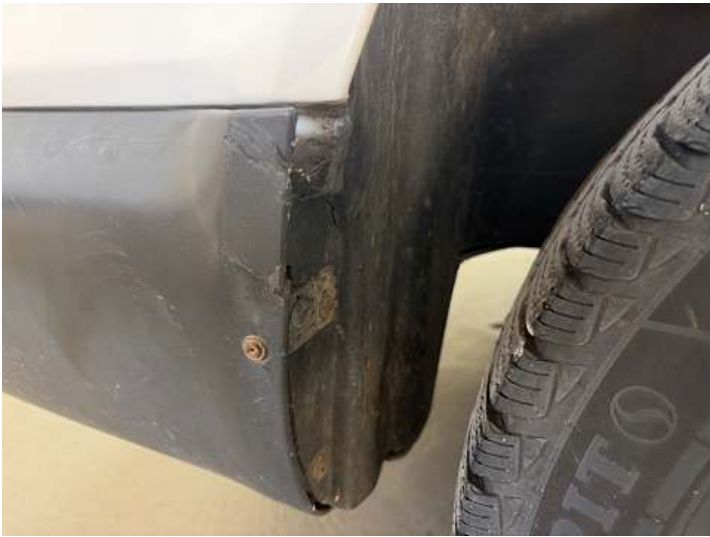
Stoßstange hinten (Verformung, Spaltmaße ungenau, Riss/Bruch)

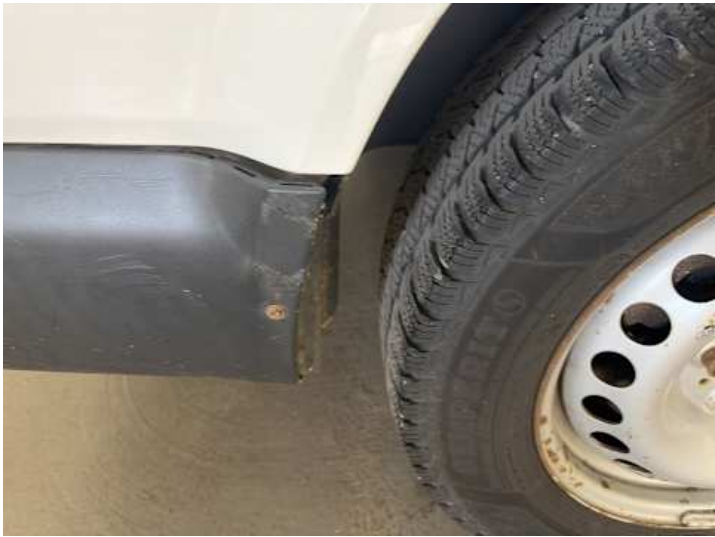
Stoßstange hinten (Verformung, Spaltmaße ungenau, Riss/Bruch)

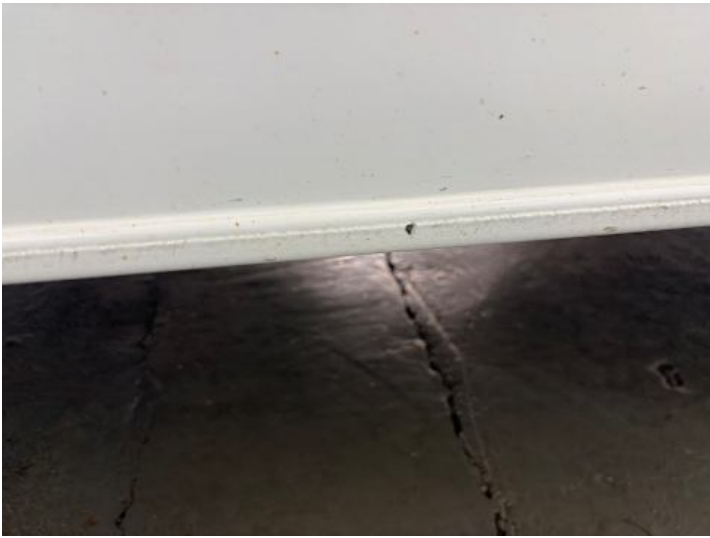
Schweller links (Steinschlag)

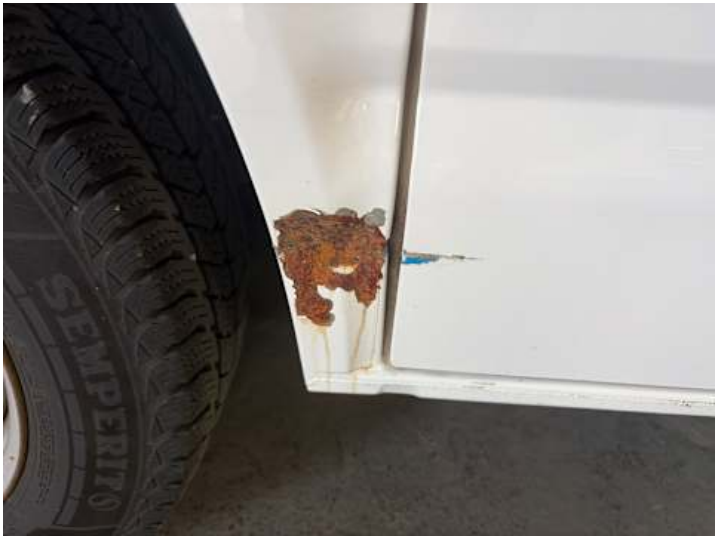
Seitenteil hinten rechts (Kratzer, Lackschaden, Verformung, Rost)

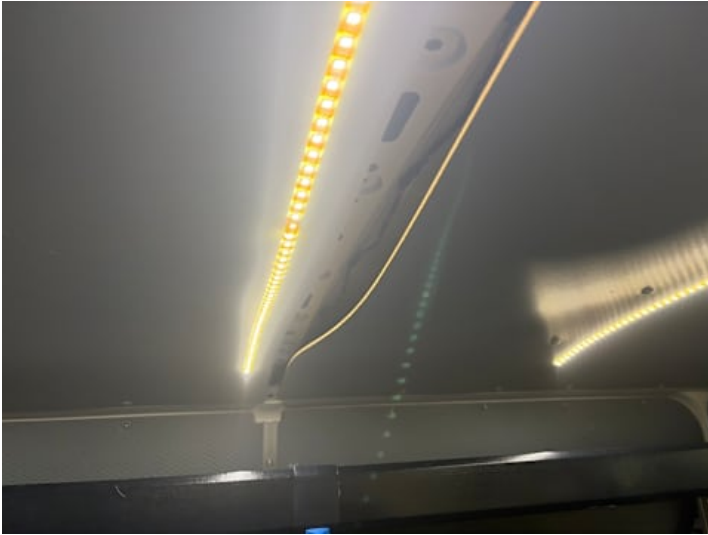
Innenraum (Diverse Schäden)

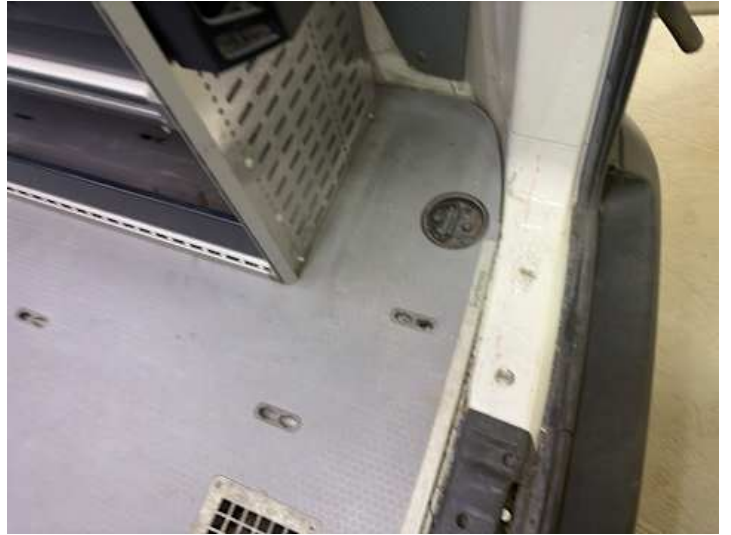
Innenraum (Kratzer)

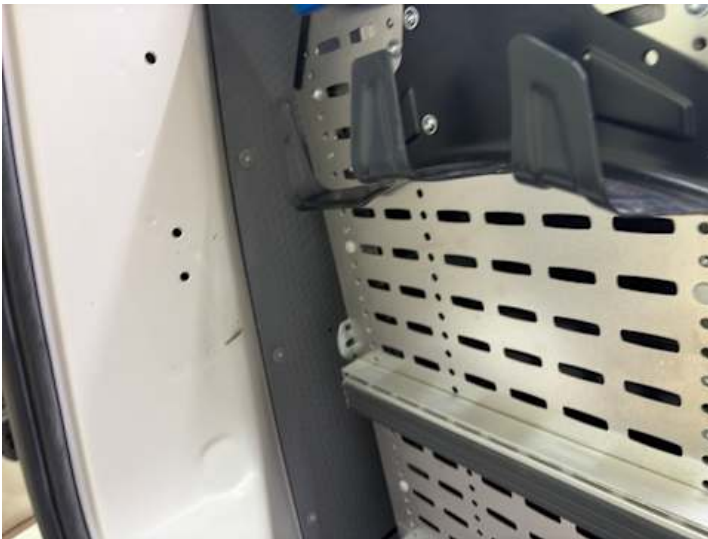
Innenraum (Kratzer)

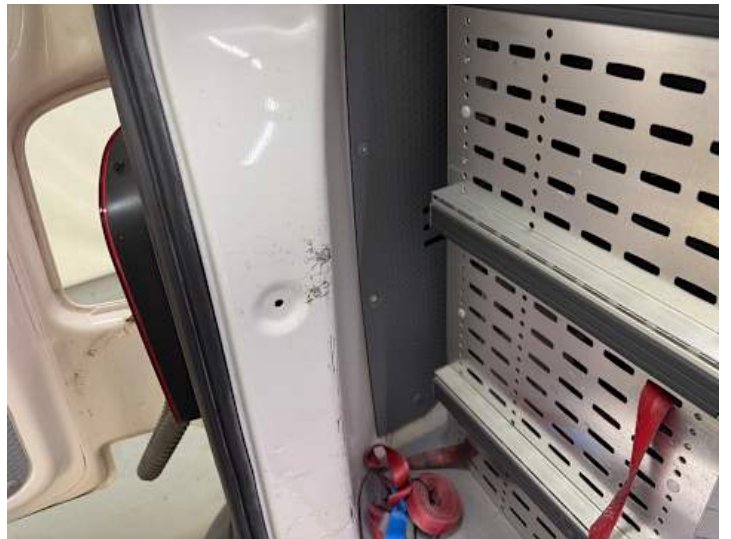
Innenraum (Kratzer)

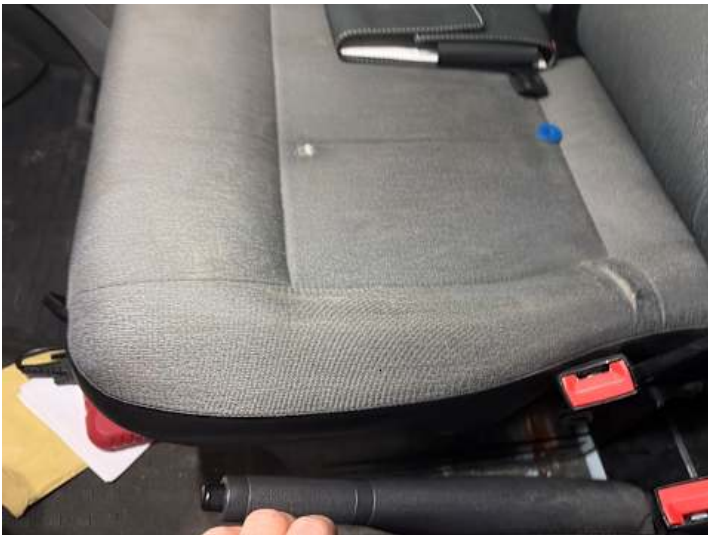
Innenraum (Riss/Bruch, Verschmutzung, Verschleiß)

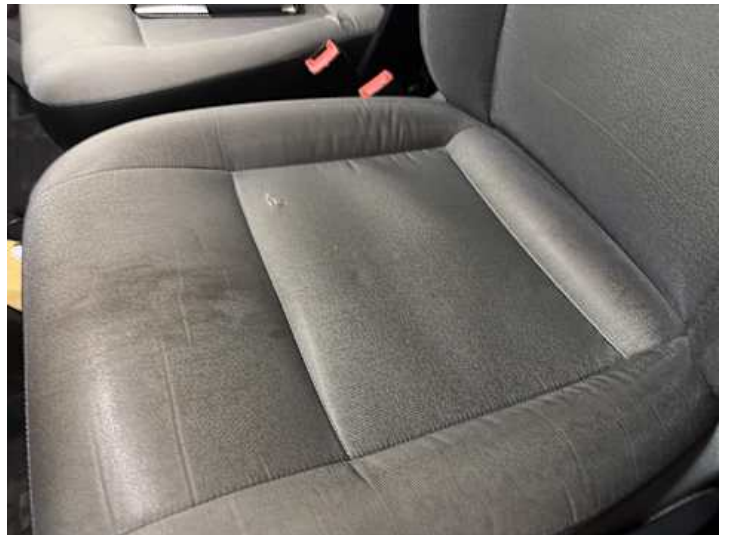
Innenraum (Riss/Bruch, Verschmutzung, Verschleiß)

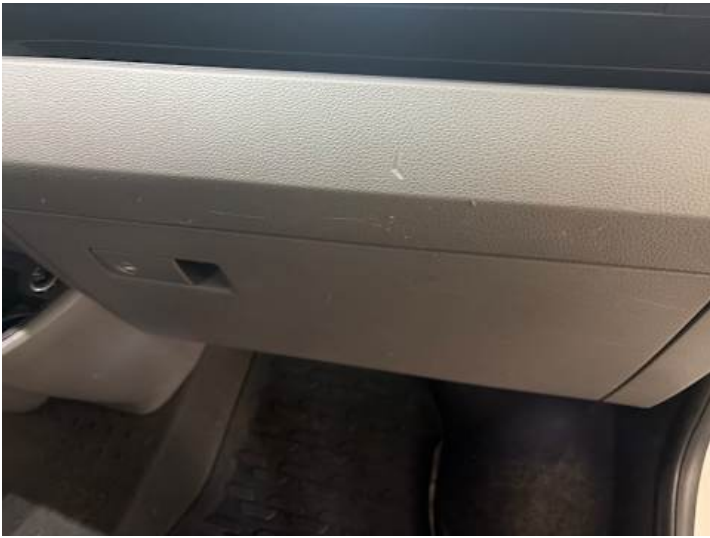
Innenraum (Kratzer)

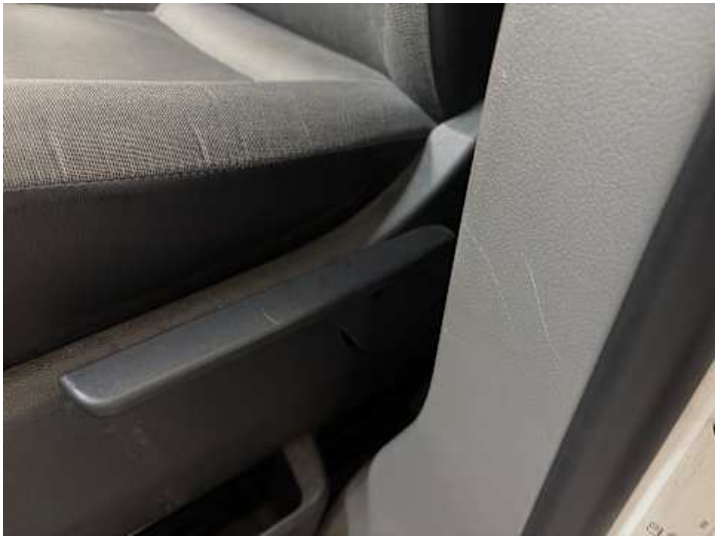
Innenraum (Kratzer)
