## Mercedes-Benz ML 320 CDI 4Matic

EZ 04/2009 | Geländewagen | Diesel | Automatikgetriebe | 289.303km  
Besteuerung: Differenzbesteuert (§25a UStG)  
Fahrzeugstandort: 93\*\*\*  
Fahrzeug aufgenommen am: 20.08.2026

# Hinweise zum Zustandsbericht

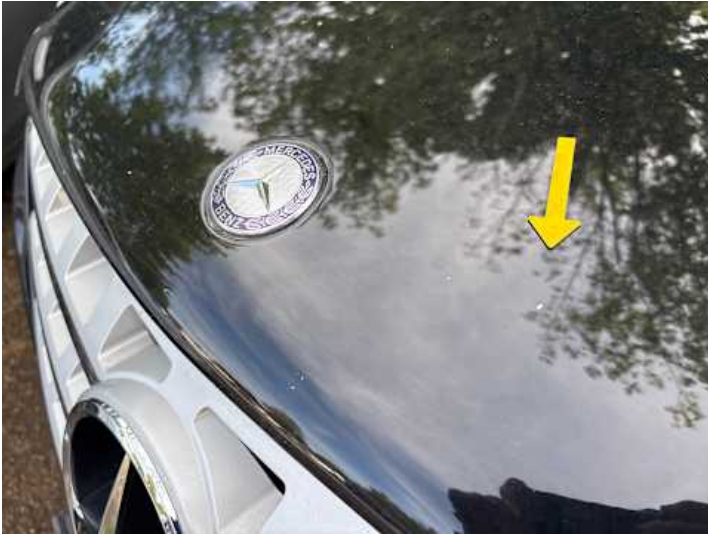
Motorhaube (Steinschlag)

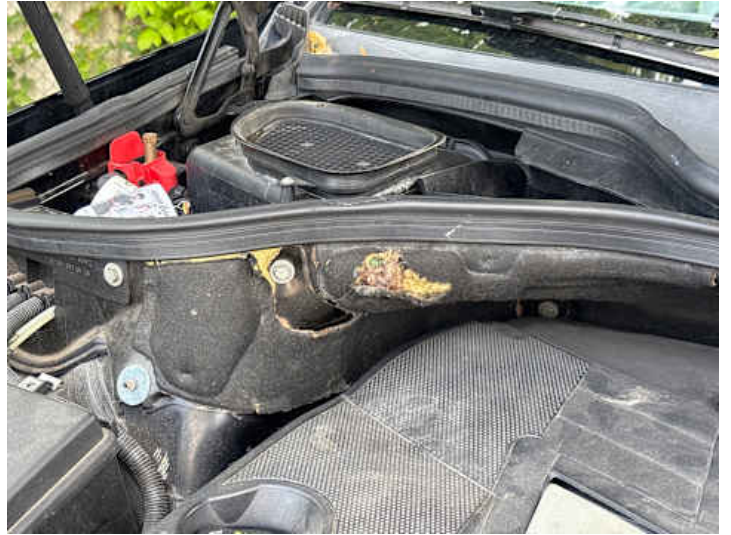
Motorhaube (Riss/Bruch)

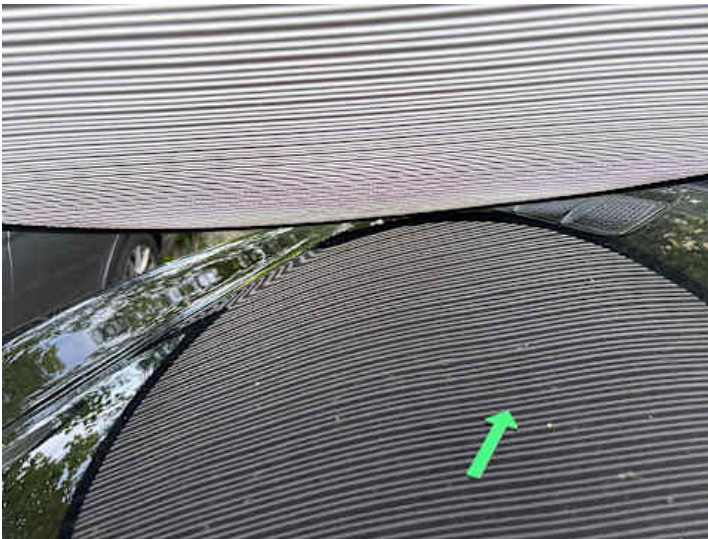
Motorhaube (Delle)

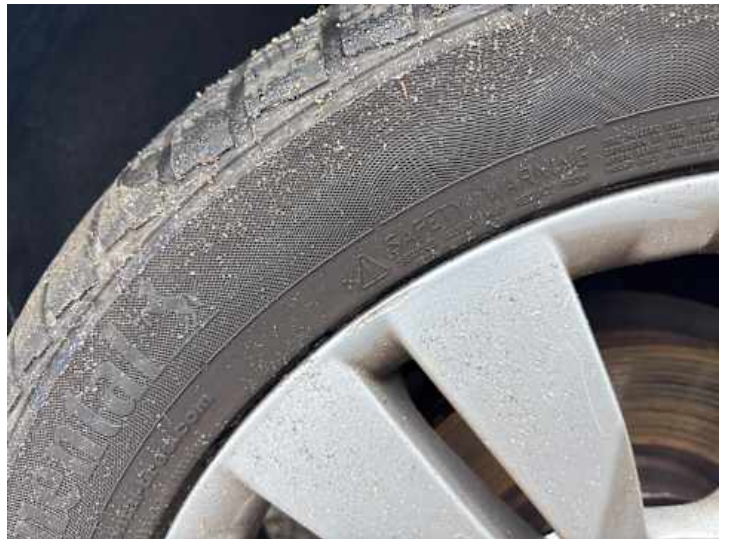
Rad (Kerben)

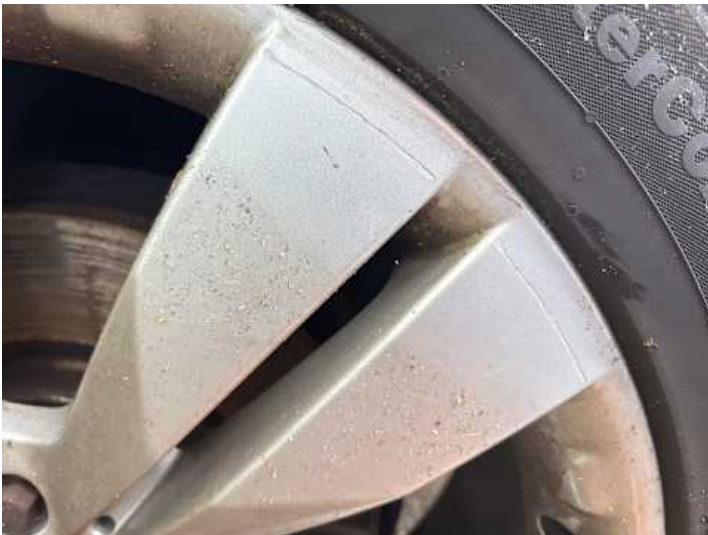
Rad (Kerben)

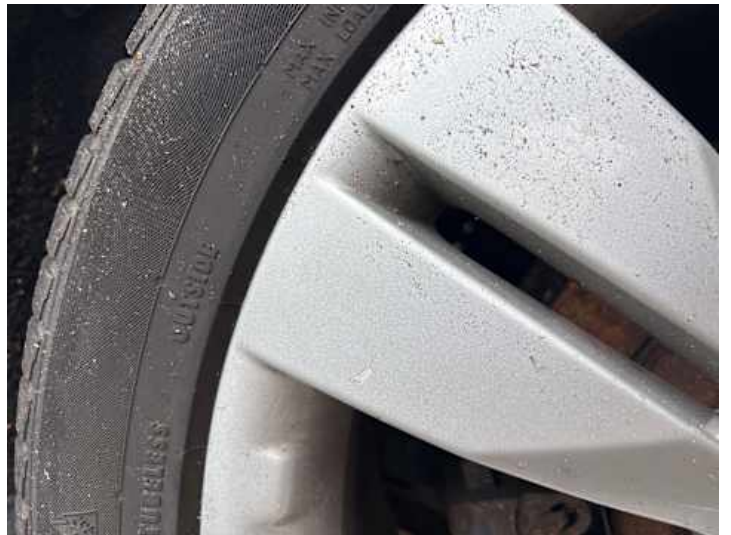
Rad (Kerben)

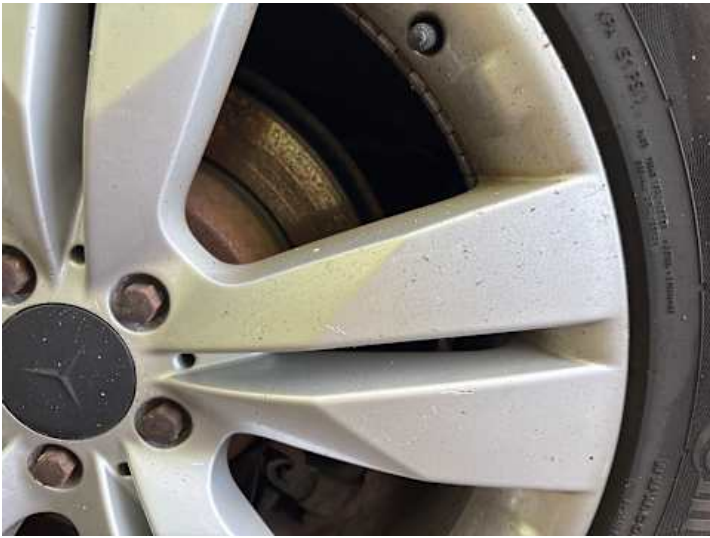
Rad (Kerben)

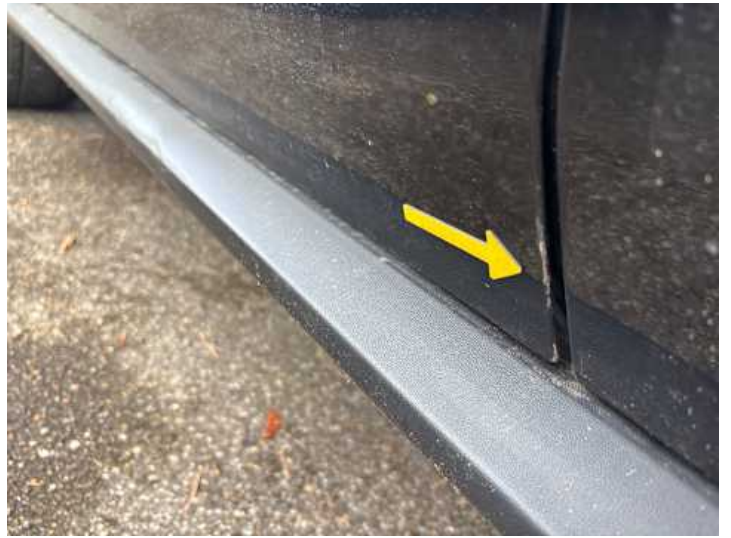
Fahrtür (Rost)

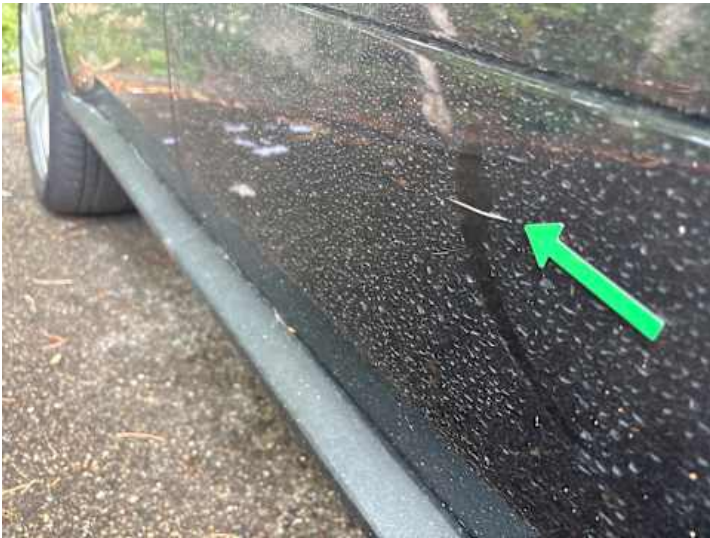
Beifahrtür (Kratzer)

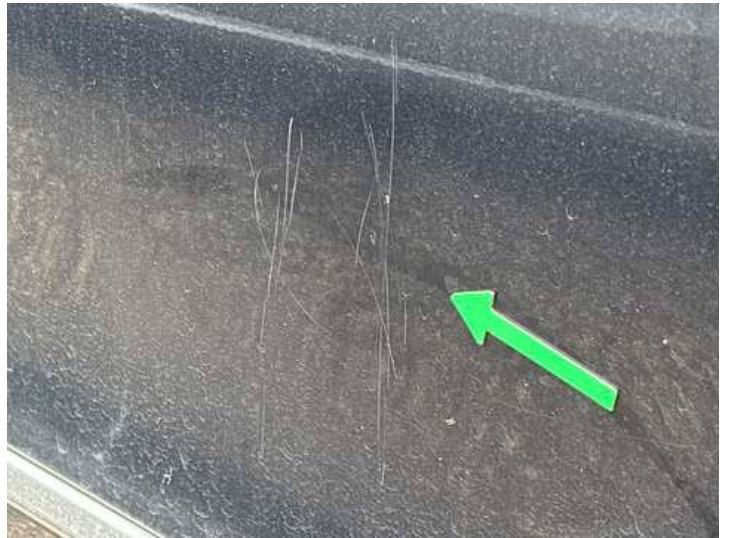
Türe hinten links (Kratzer)

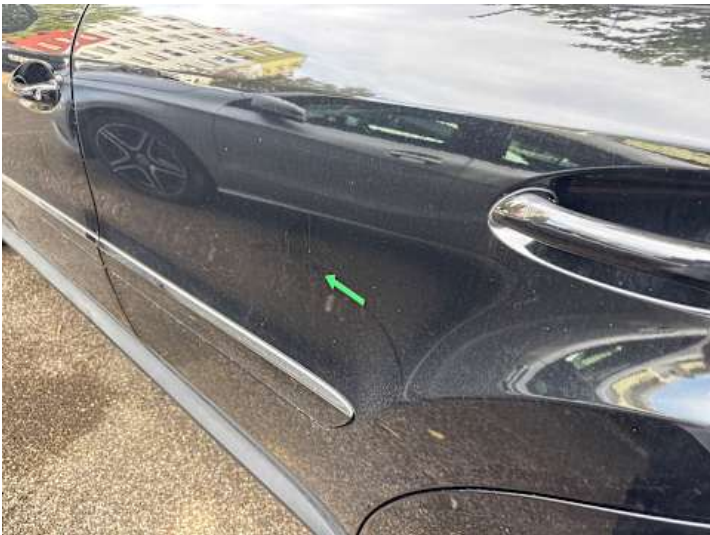
Türe hinten links (Kratzer)

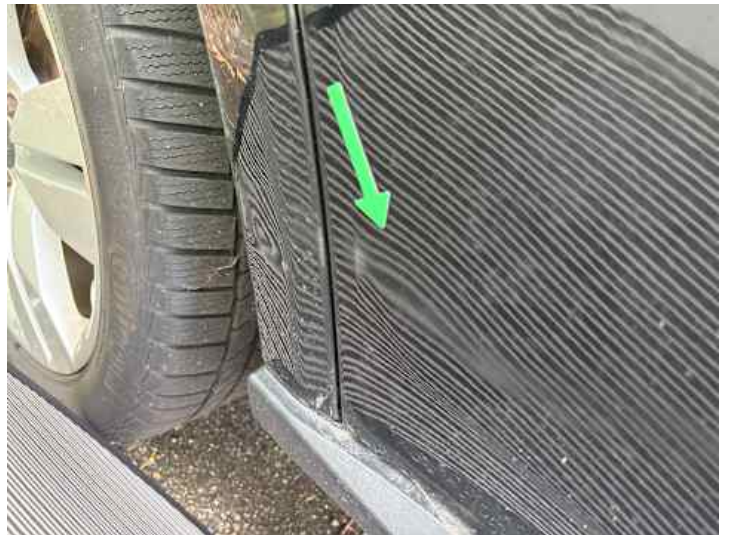
Türe hinten rechts (Kratzer, Delle)

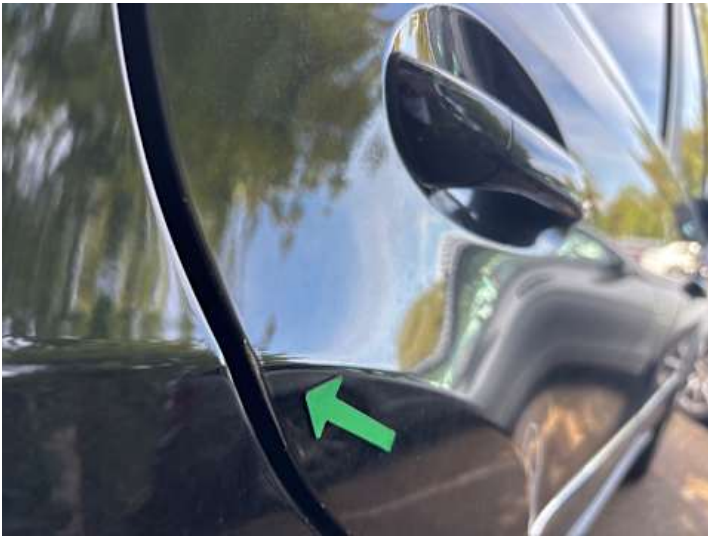
Türe hinten rechts (Kratzer)

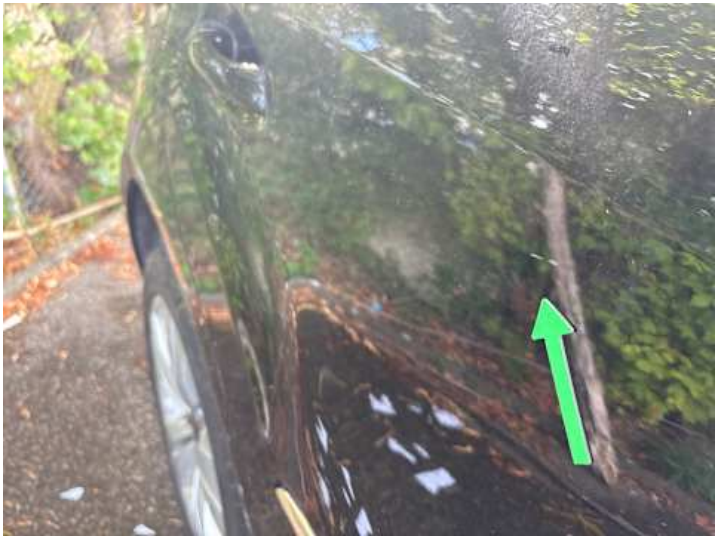
Türe hinten rechts (Kratzer)

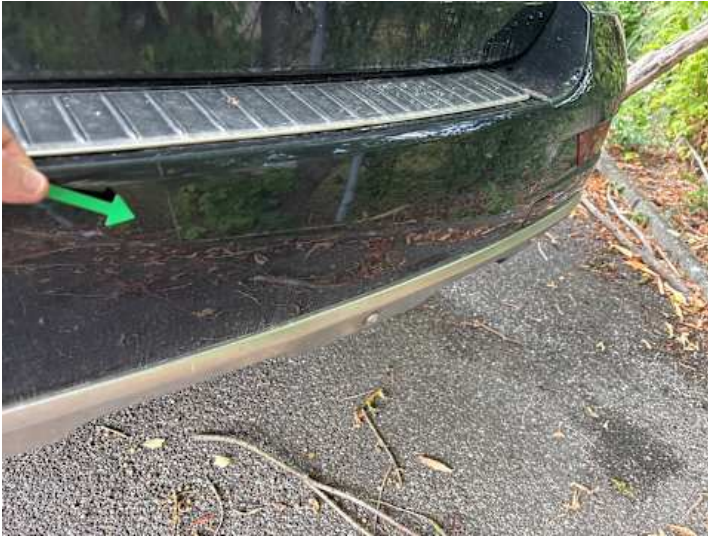
Stoßstange hinten (Kratzer)

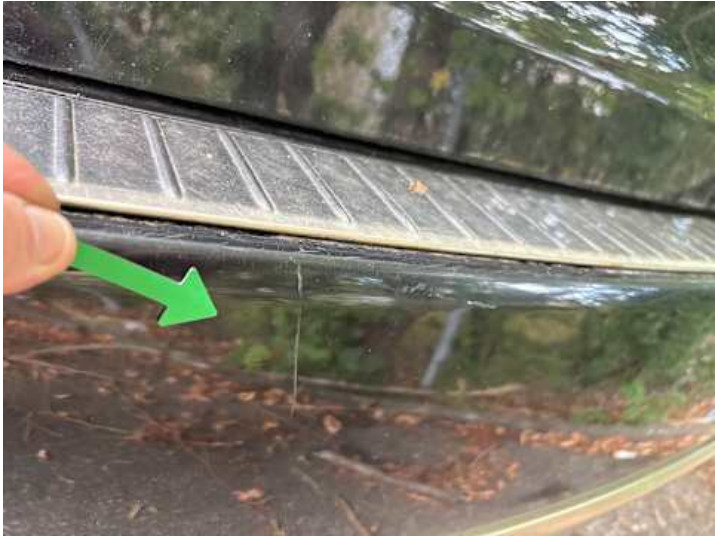
Stoßstange hinten (Kratzer)

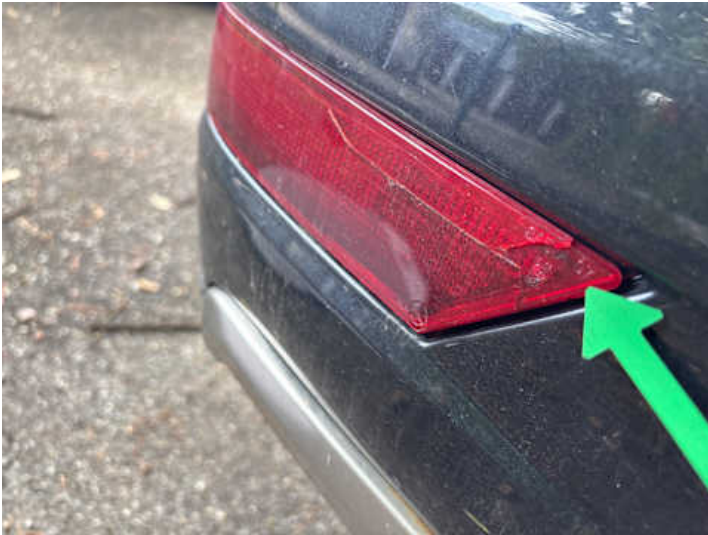
Stoßstange hinten (Riss/Bruch)

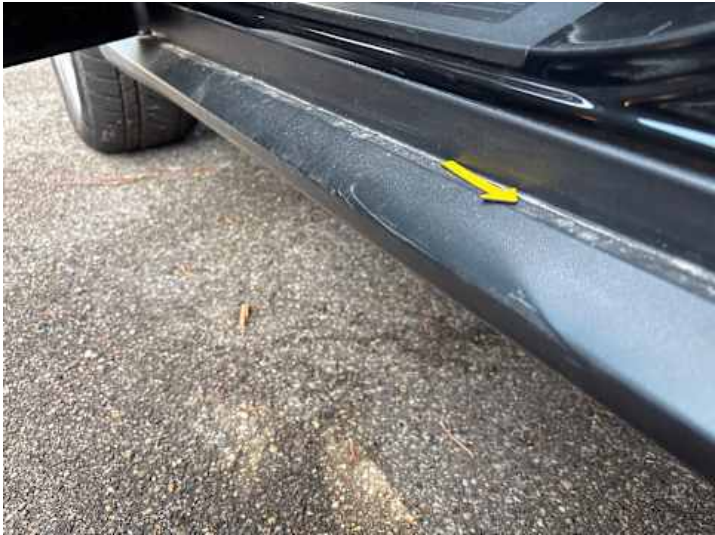
Schweller links (Verformung)

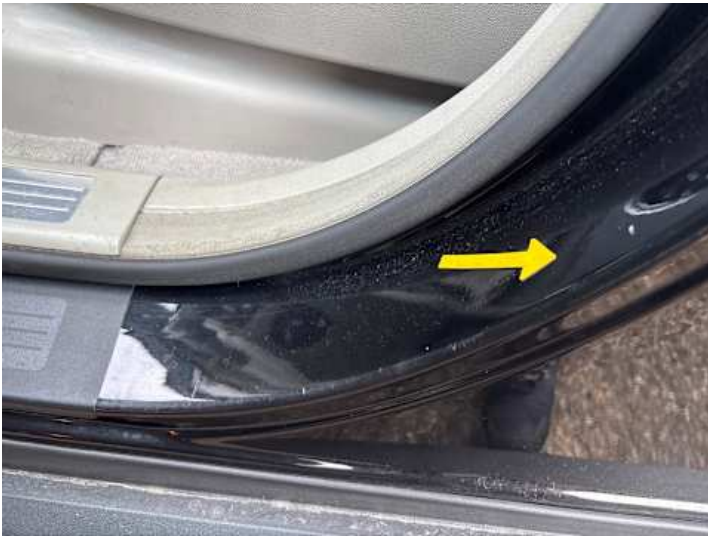
Schweller links (Kratzer)

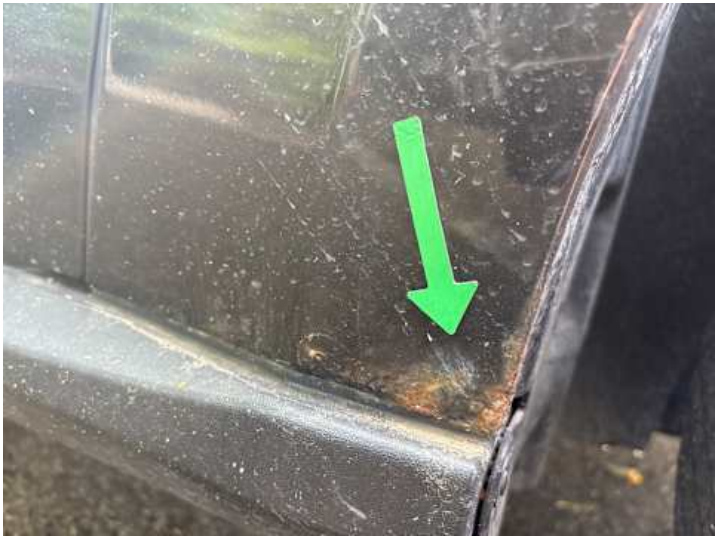
Kotflügel vorne rechts (Rost)

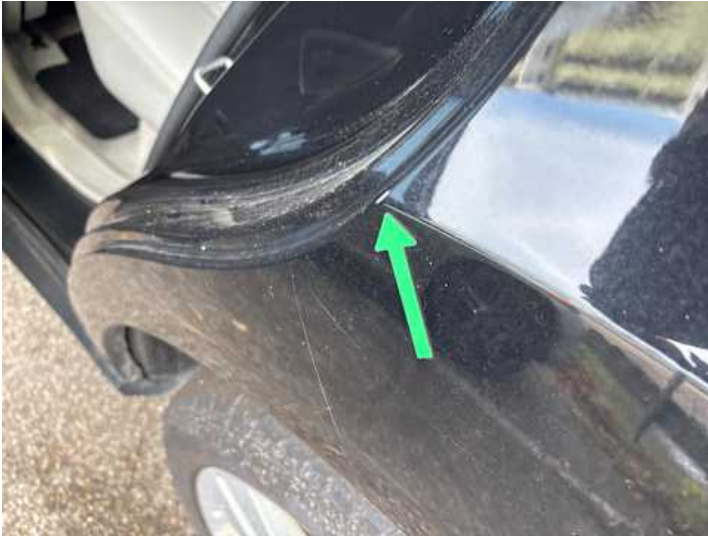
Seitenteil hinten links (Kratzer)

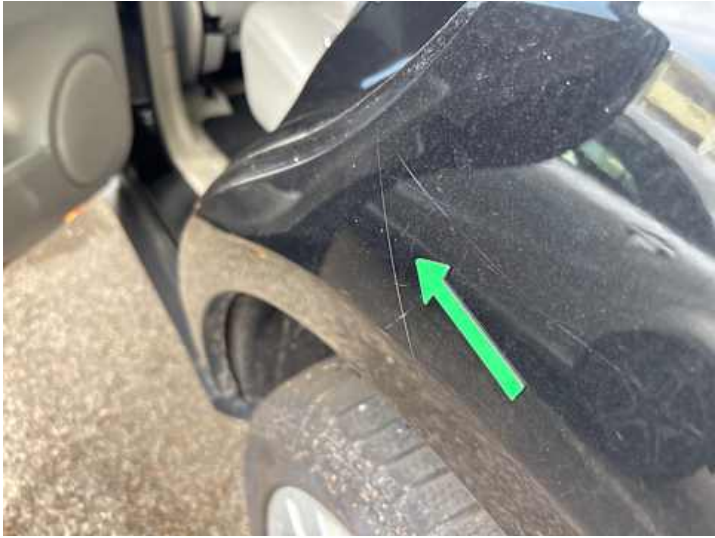
Seitenteil hinten links (Kratzer)

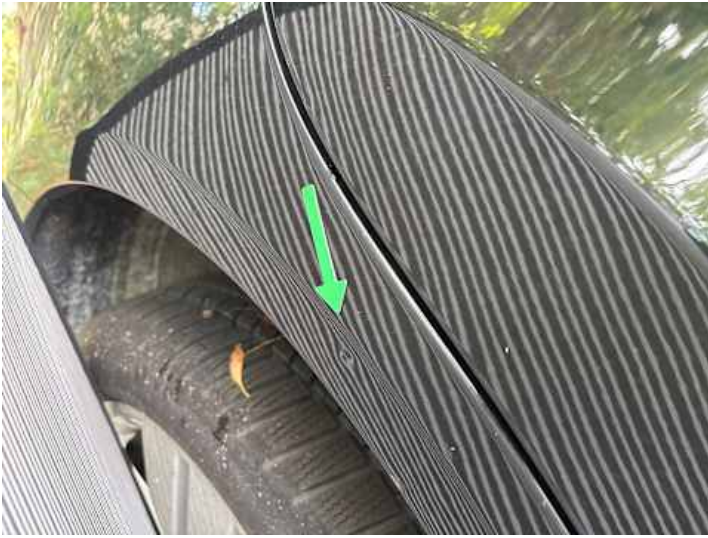
Seitenteil hinten rechts (Delle)

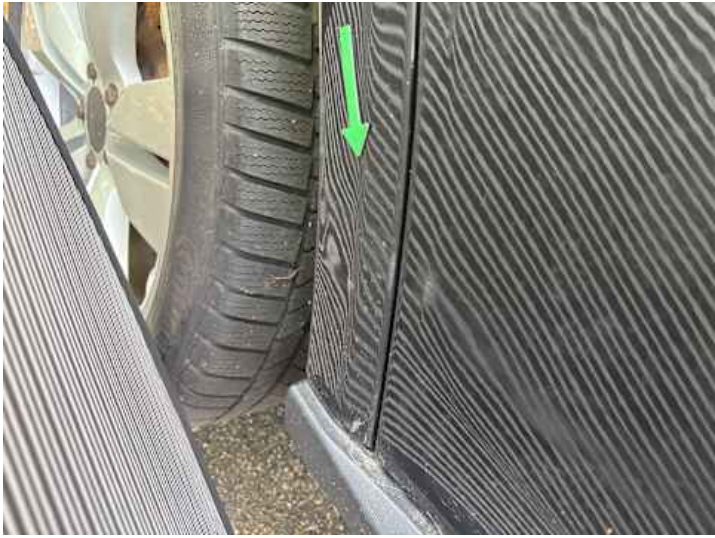
Seitenteil hinten rechts (Delle)

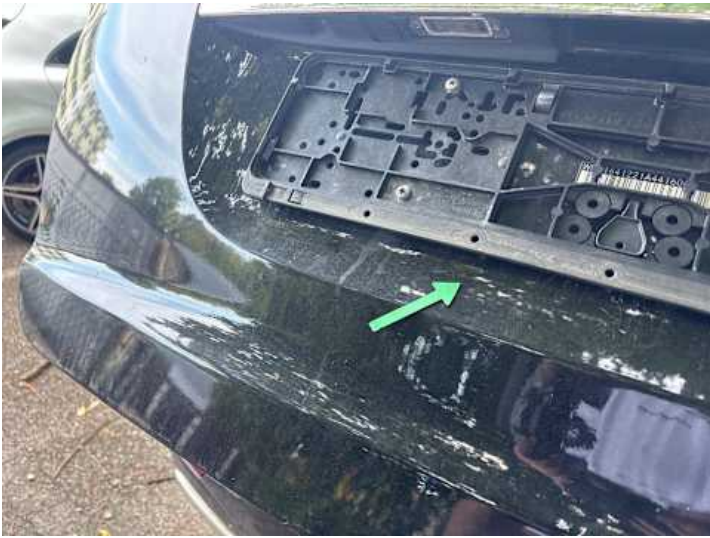
Heckklappe (Rost)

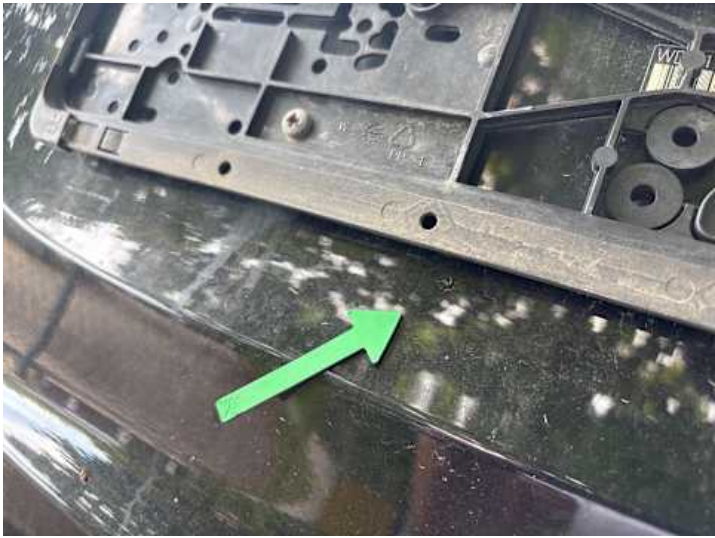
Heckklappe (Rost)

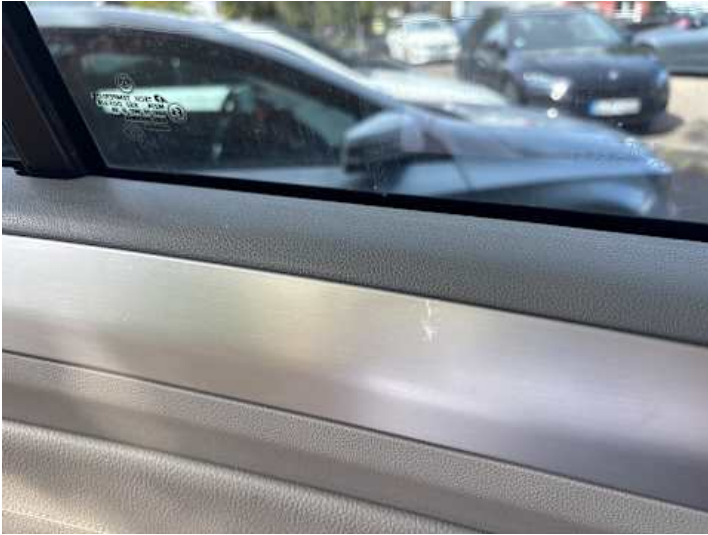
Innenraum (Verschleiß)

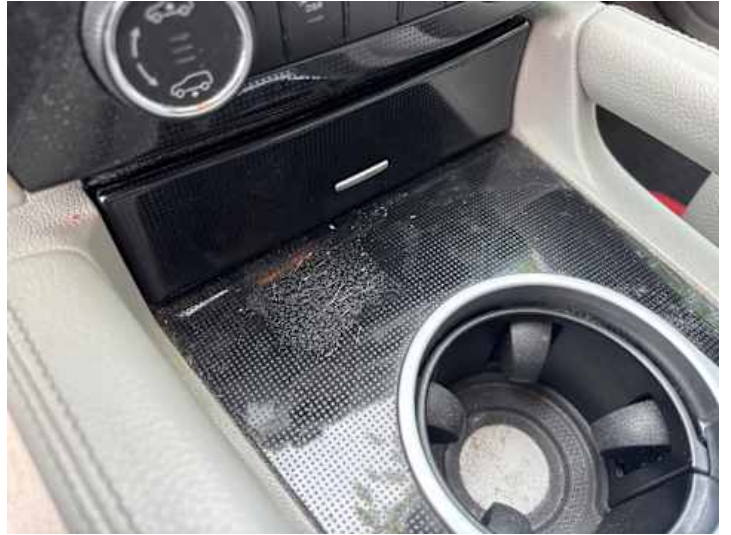
Innenraum (Verschleiß)

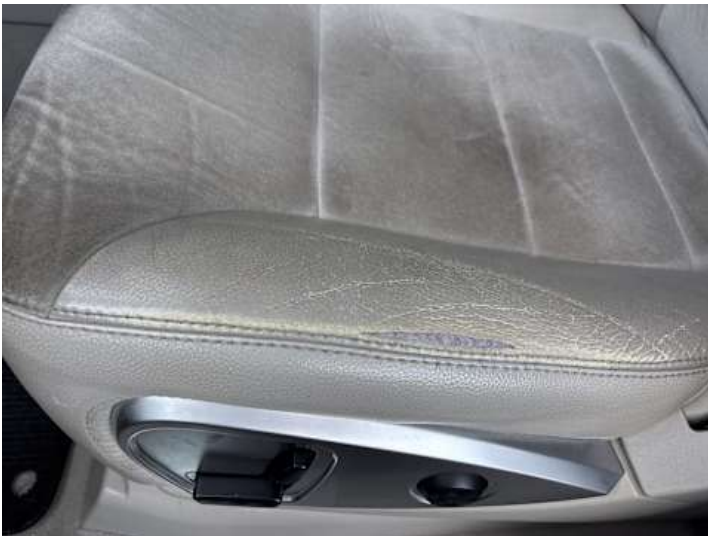
Innenraum (Verschleiß)

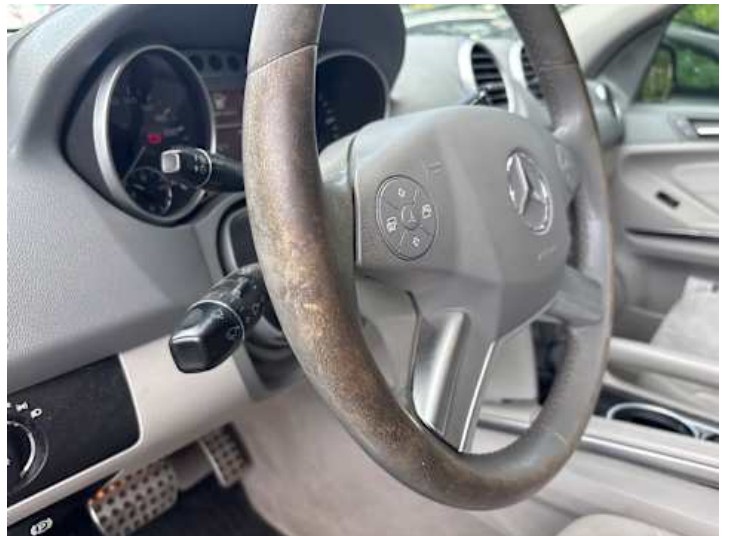
Innenraum (Verschleiß)

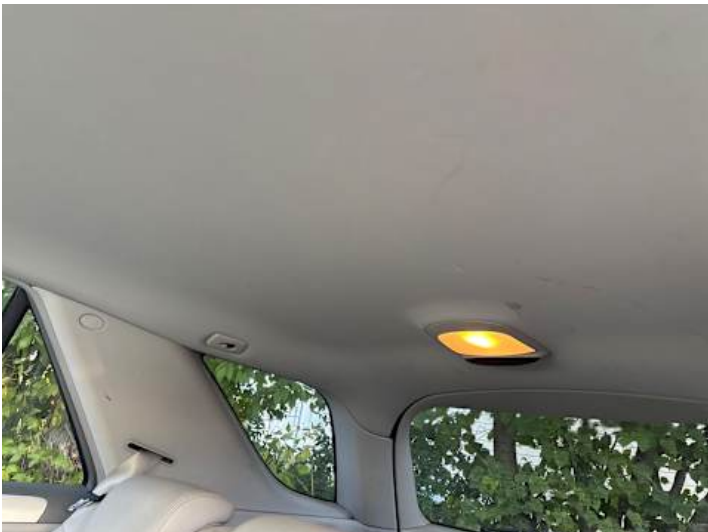
Innenraum (Verschmutzung)

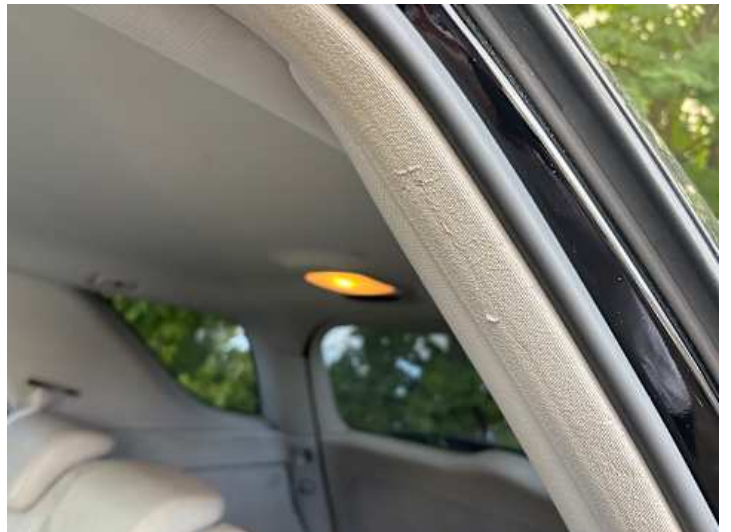
Innenraum (Kratzer)

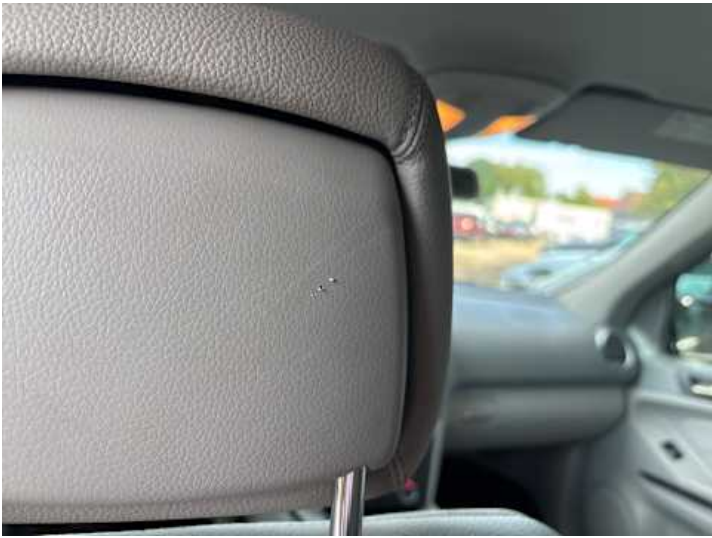
Innenraum (Kratzer)
