## BMW 120 d xDrive M Sport

EZ 12/2019 | Limousine | Diesel | Automatikgetriebe | 95.018km  
Besteuerung: Differenzbesteuert (§25a UStG)  
Fahrzeugstandort: 29\*\*\*  
Fahrzeug aufgenommen am: 15.04.2026

# Hinweise zum Zustandsbericht

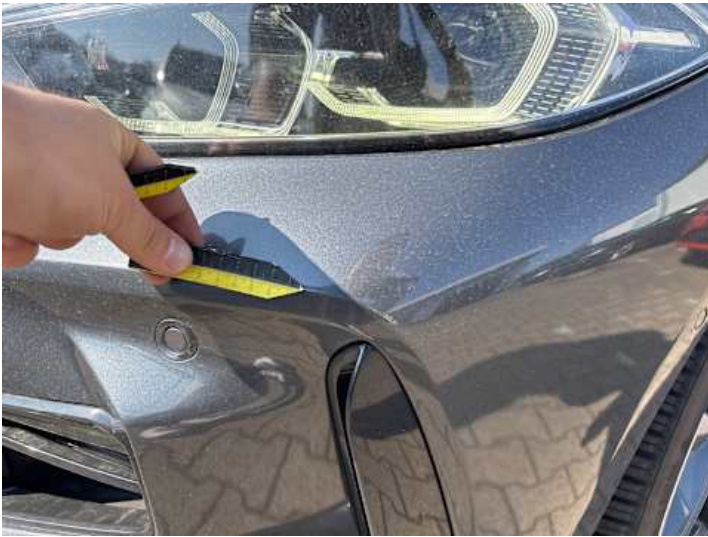
Stoßstange vorne (Kratzer)

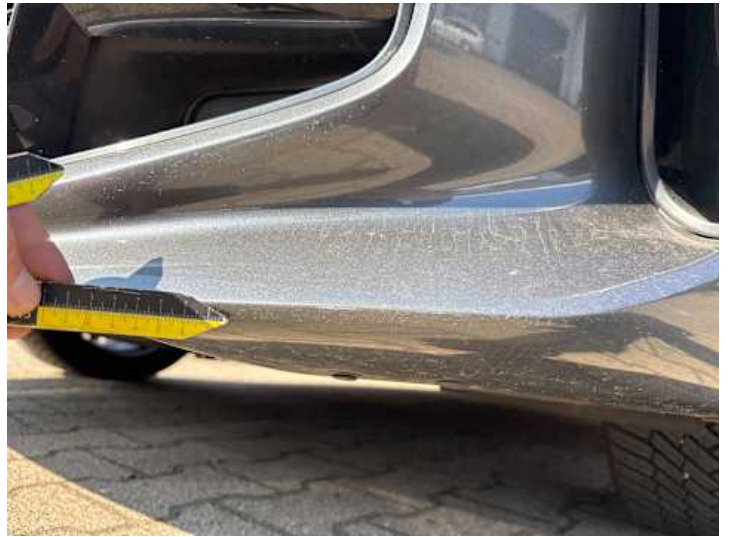
Stoßstange vorne (Kratzer)

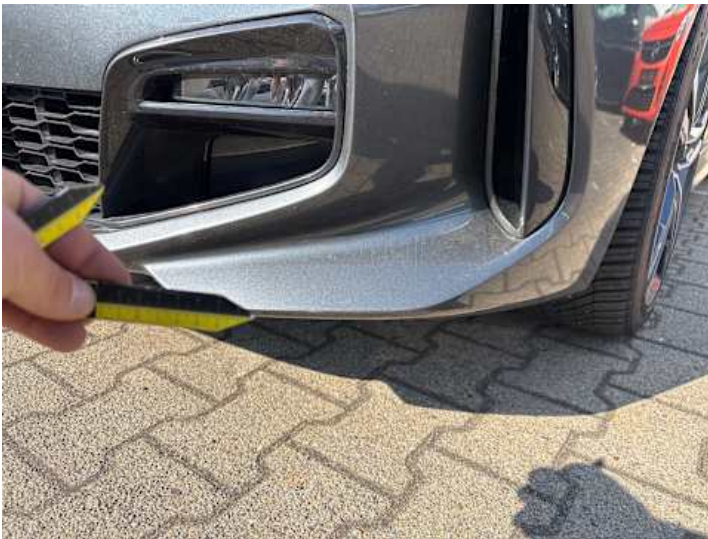
Stoßstange vorne (Kratzer)

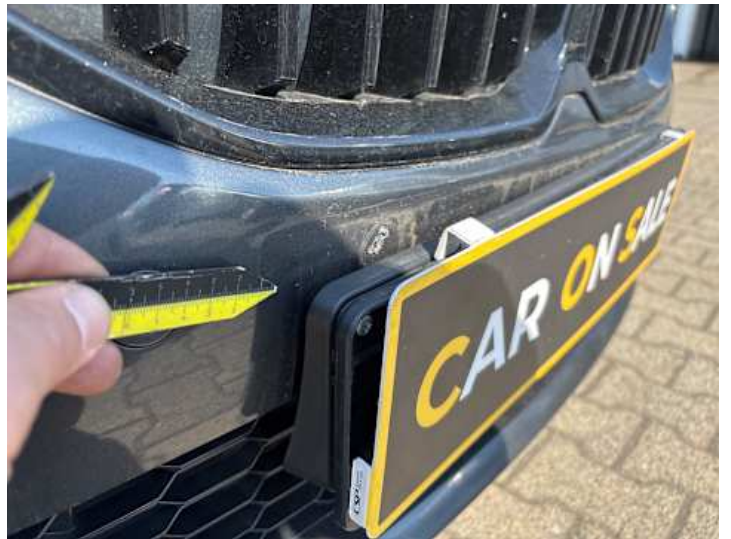
Stoßstange vorne (Riss/Bruch)

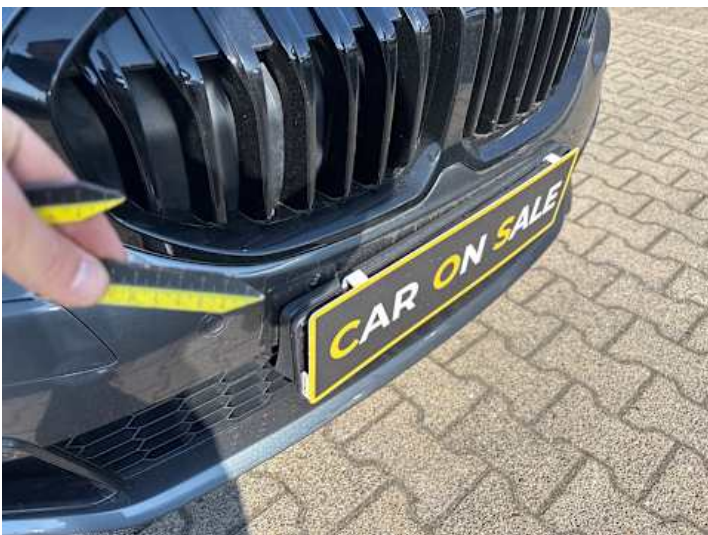
Stoßstange vorne (Riss/Bruch)

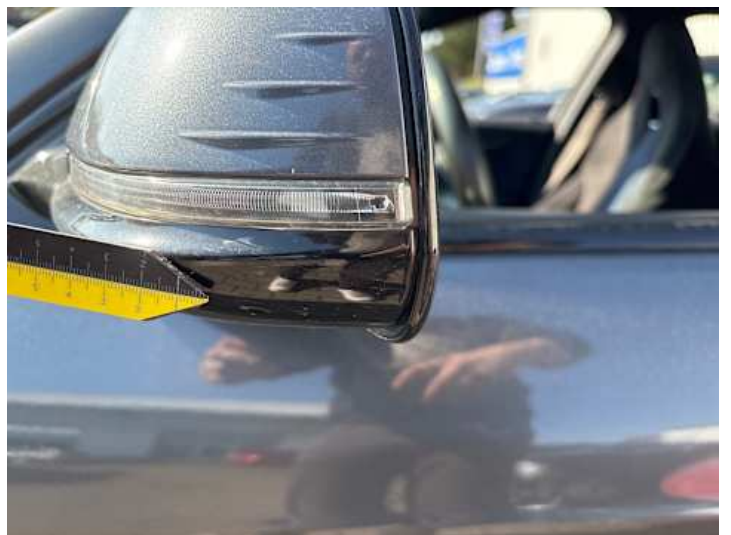
| Fahrzeugteil | Lackschichtdicke (in µm) | Fahrzeugteil | Lackschichtdicke (in µm) |
|---|---|---|---|
| Fahrertür | 120 | Beifahrertür | 375 |

Fahrertür (Kratzer)

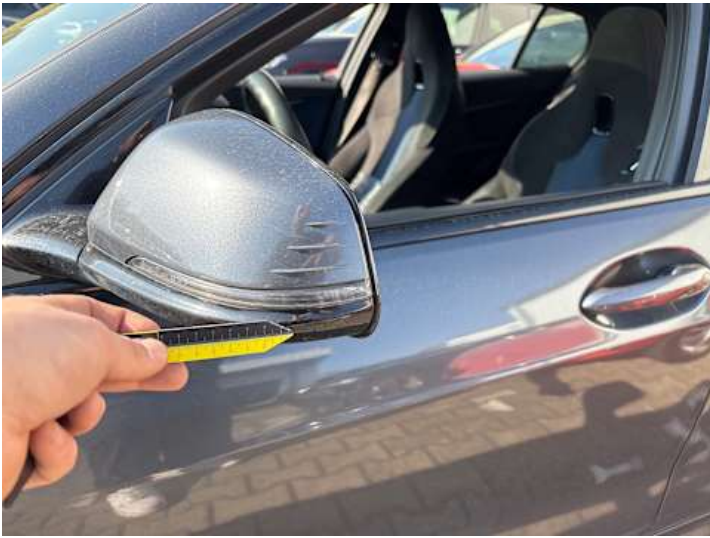
Fahrtür (Kratzer)

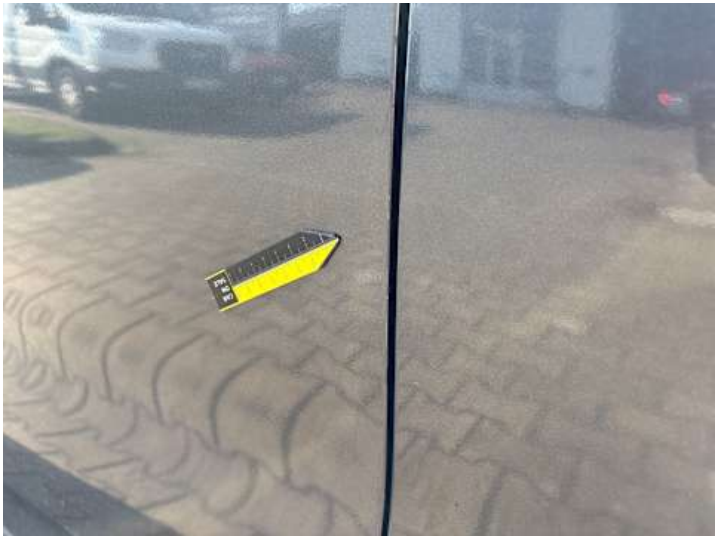
Fahrtür (Kratzer)

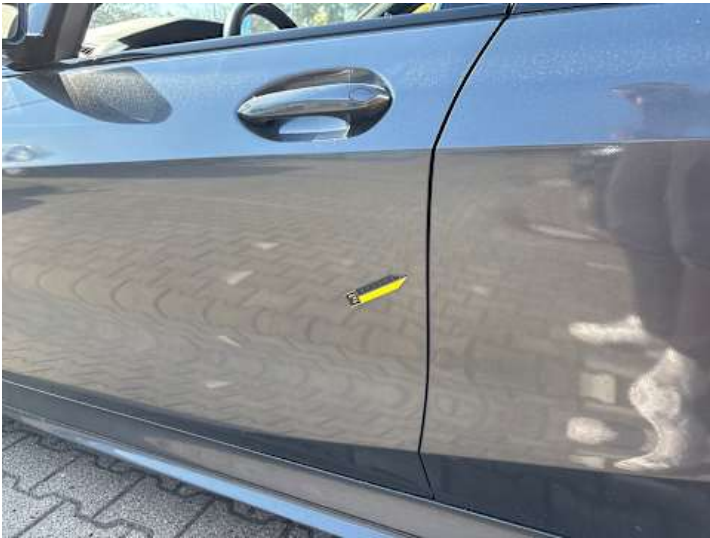
Fahrtür (Kratzer)

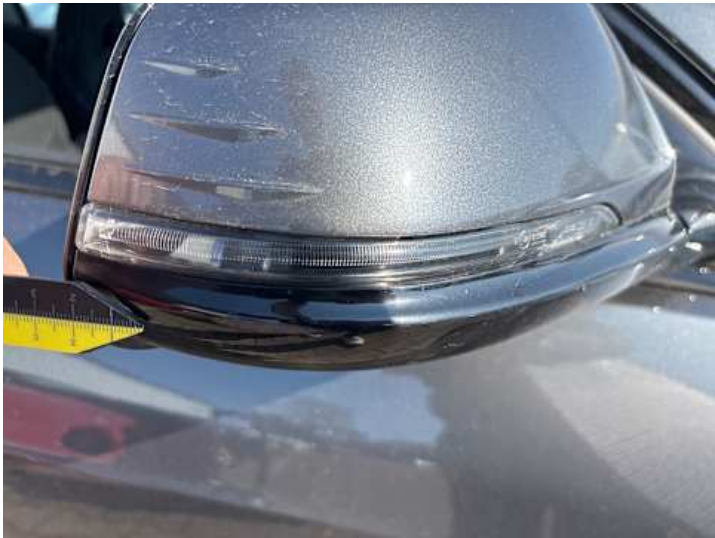
Beifahrtür (Kratzer)

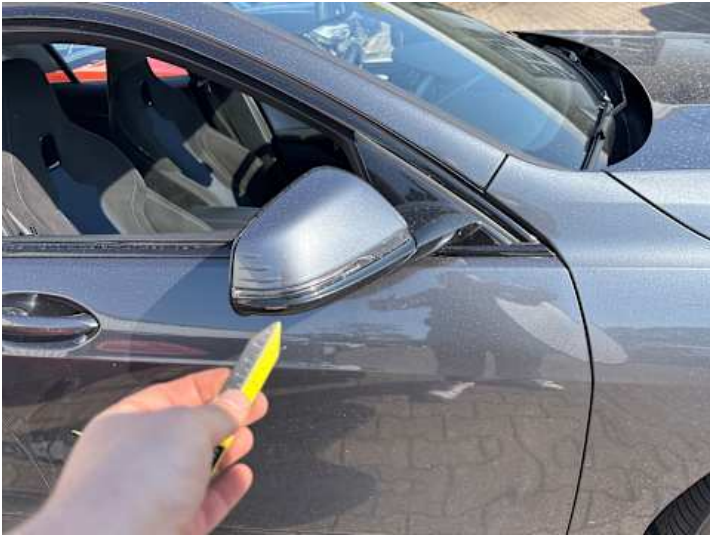
Beifahrtür (Kratzer)

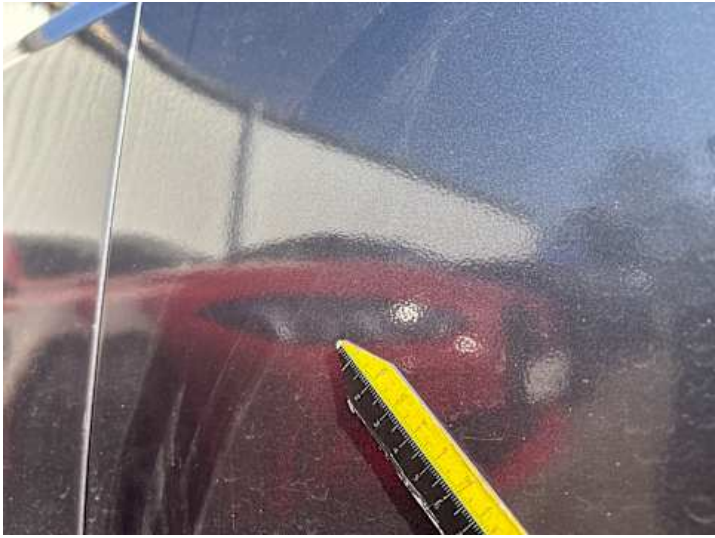
Beifahrtür (Unsachgemäß instand gesetzt)

Beifahrertür (Unsachgemäß instand gesetzt)

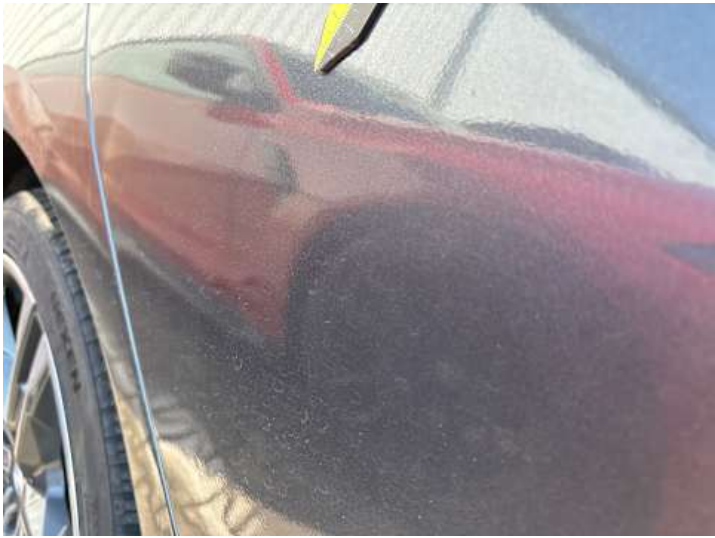
| Fahrzeugteil | Lackschichtdicke (in µm) | Fahrzeugteil | Lackschichtdicke (in µm) |
|---|---|---|---|
| Türe hinten links | 100 | Türe hinten rechts | 310 |

Türe hinten rechts (Unsachgemäß instand gesetzt)

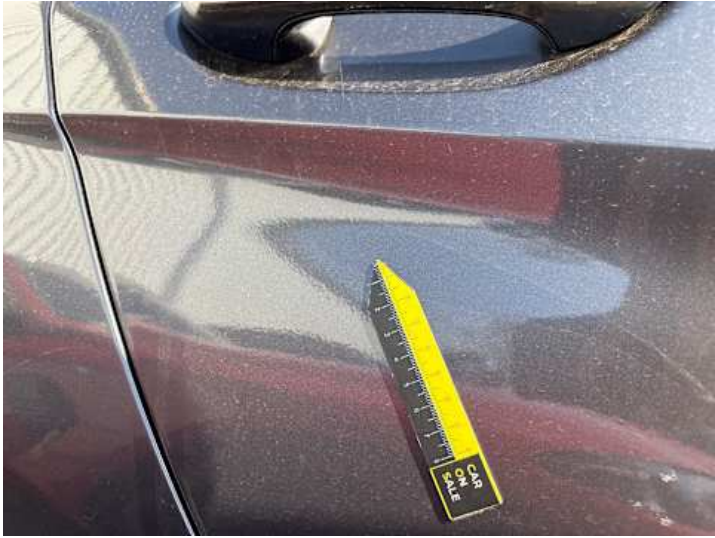
Türe hinten rechts (Kratzer)

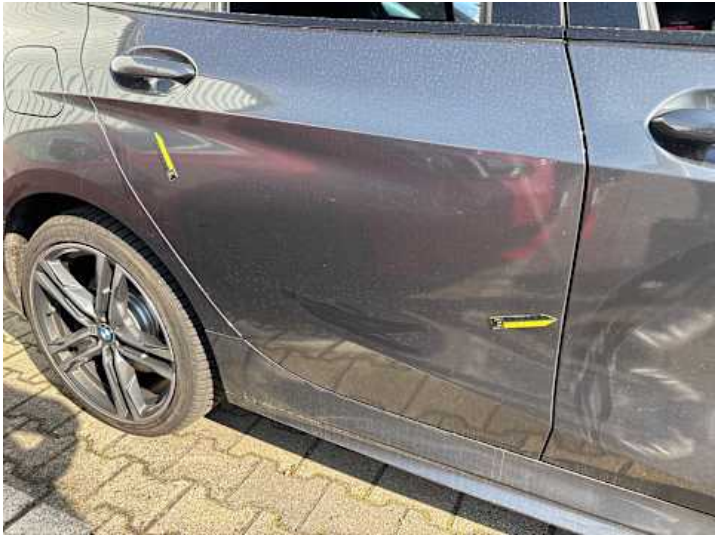
Türe hinten rechts (Kratzer)

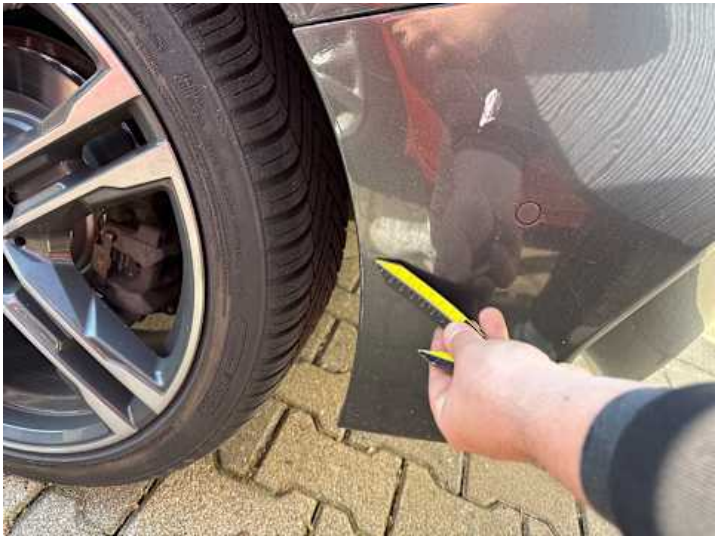
Stoßstange hinten (Kratzer)

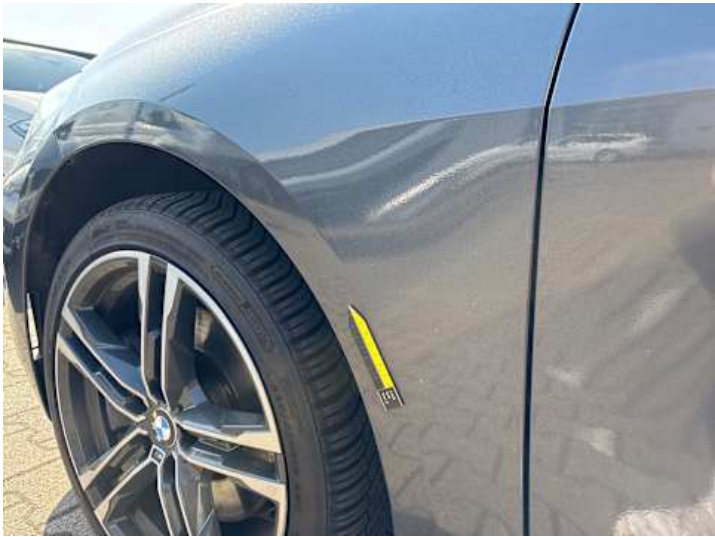
| Fahrzeugteil | Lackschichtdicke (in µm) | Fahrzeugteil | Lackschichtdicke (in µm) |
|---|---|---|---|
| Kotflügel vorne links | 240 | Kotflügel vorne rechts | 140 |

Kotflügel vorne links (Unsachgemäß instand gesetzt)

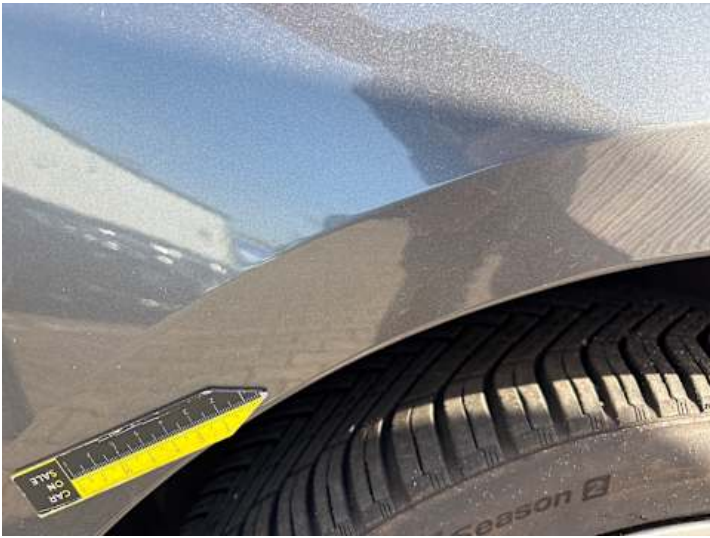
Kotflügel vorne rechts (Kratzer)

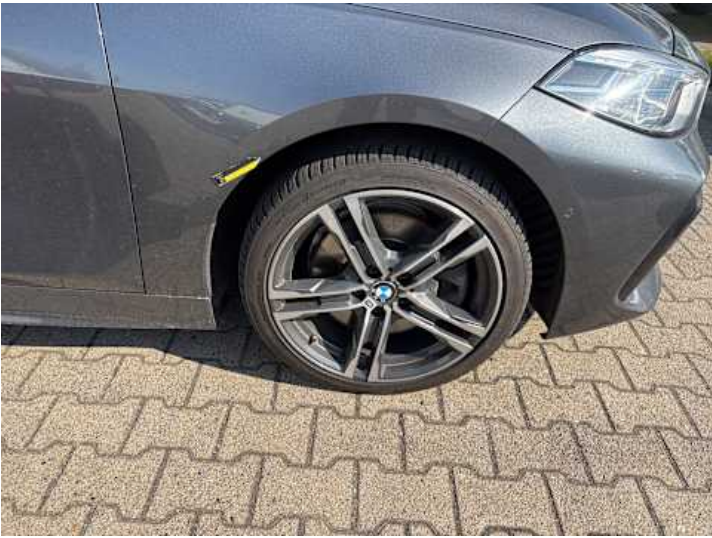
Kotflügel vorne rechts (Kratzer)

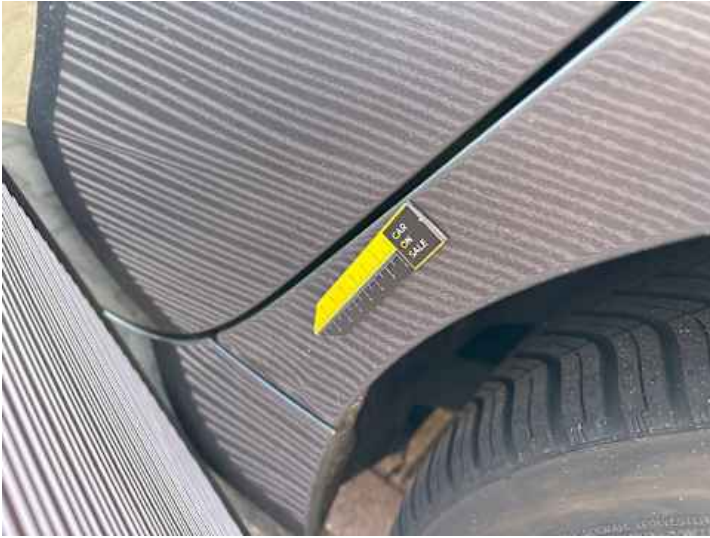
| Fahrzeugteil | Lackschichtdicke (in µm) | Fahrzeugteil | Lackschichtdicke (in µm) |
|---|---|---|---|
| Seitenteil hinten links | 660 | Seitenteil hinten rechts | 210 |

Seitenteil hinten links (Unsachgemäß instand gesetzt)

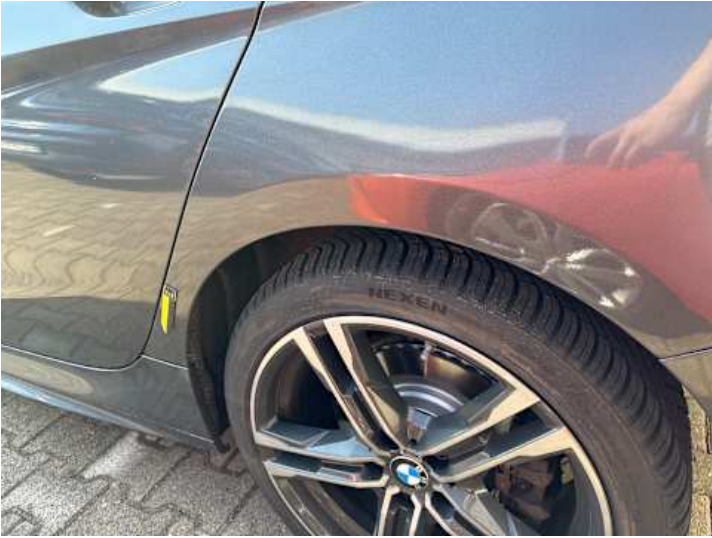
Seitenteil hinten links (Unsachgemäß instand gesetzt)

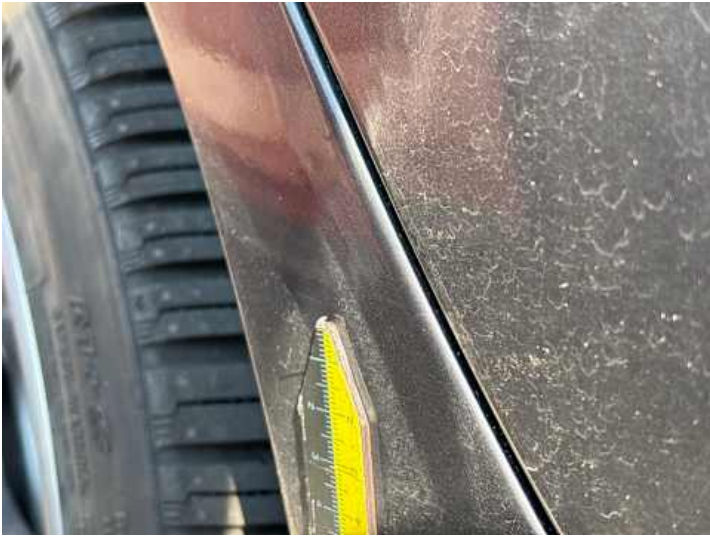
Seitenteil hinten rechts (Unsachgemäß instand gesetzt)

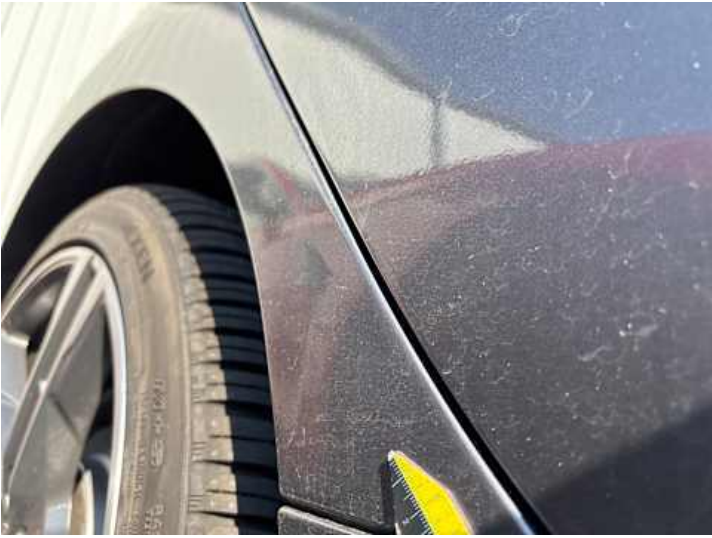
Seitenteil hinten rechts (Unsachgemäß instand gesetzt)

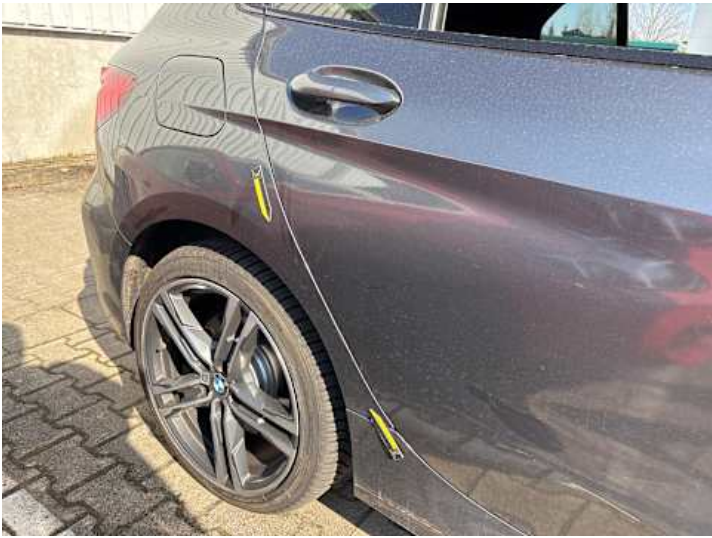
Seitenteil hinten rechts (Unsachgemäß instand gesetzt)

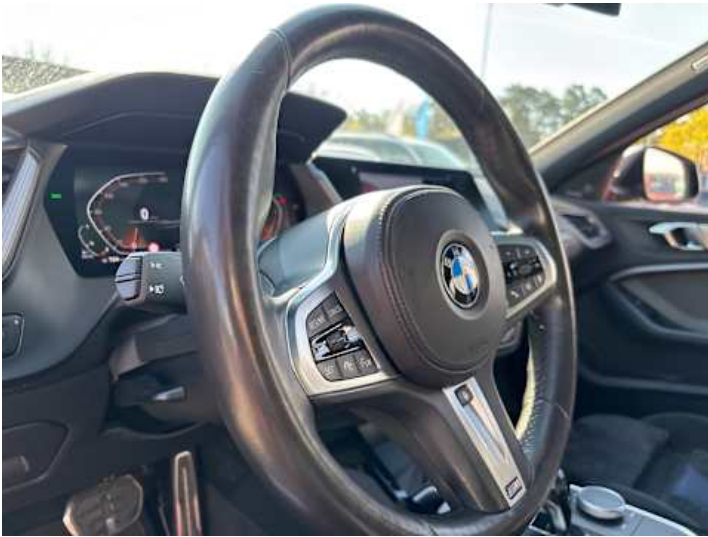
Innenraum (Verschleiß)

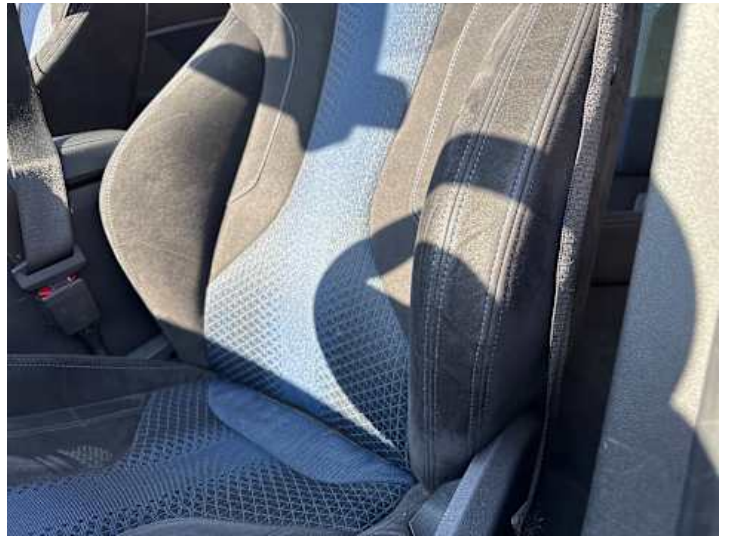
Innenraum (Verschleiß)
