## BMW 118 i

EZ 03/2013 | Roadster/Cabrio | Benzin | Schaltgetriebe | 183.039km

Fahrzeug aufgenommen am: 23.07.2026

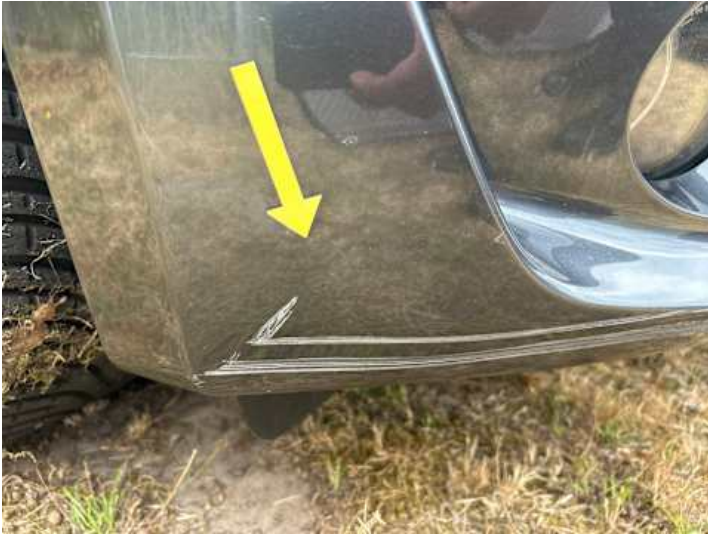
Stoßstange vorne (Lackschaden)

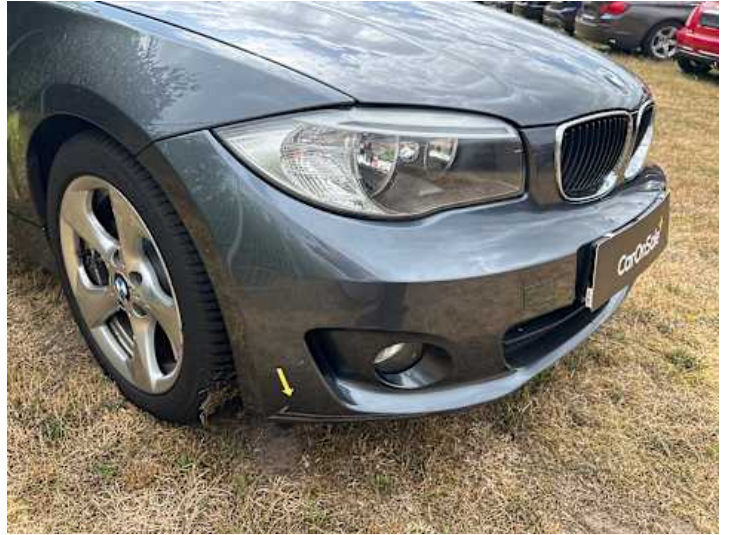
Stoßstange vorne (Lackschaden)

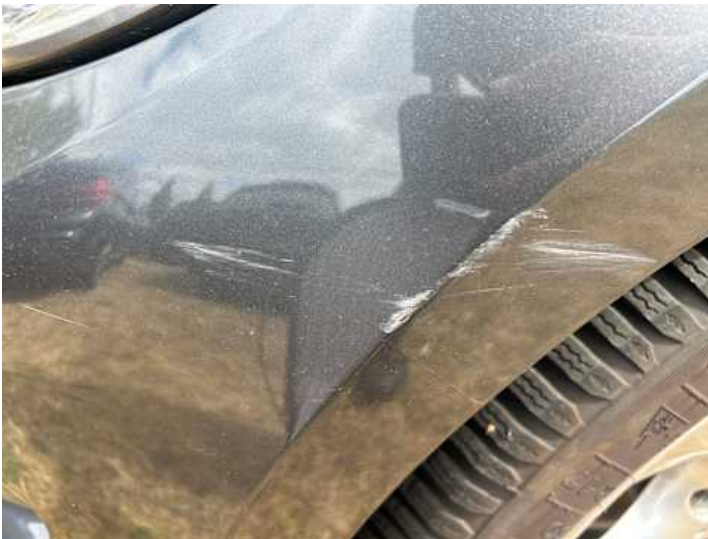
Stoßstange vorne (Lackschaden)

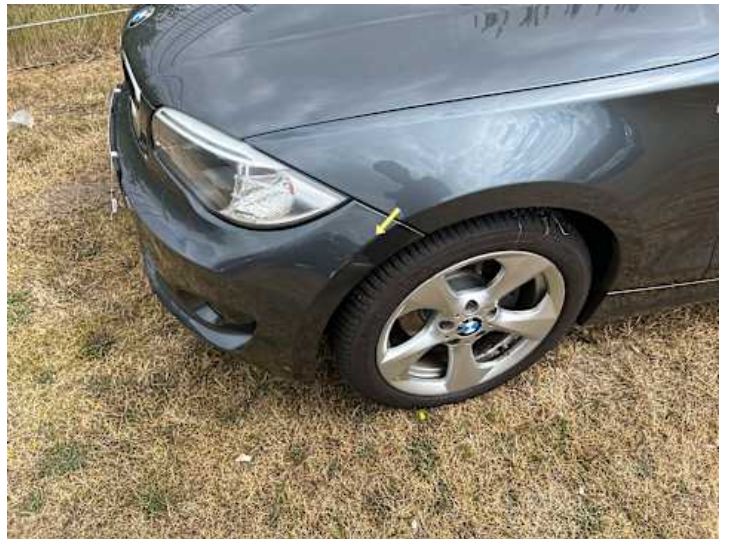
Stoßstange vorne (Lackschaden)

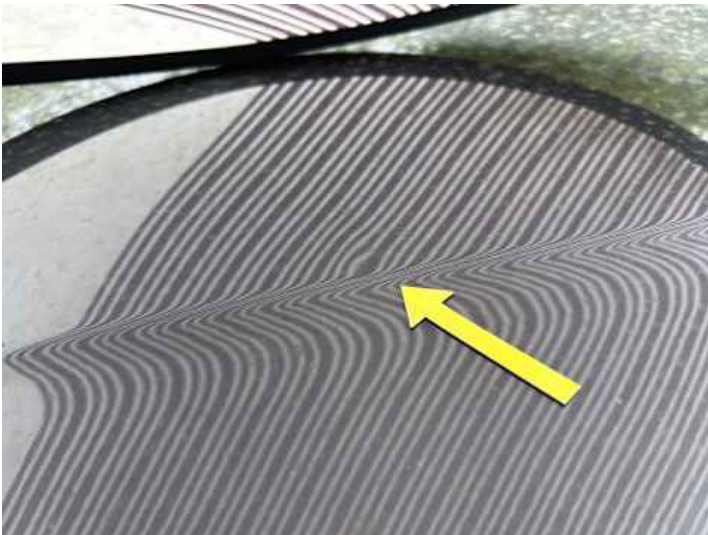
Motorhaube (Delle)

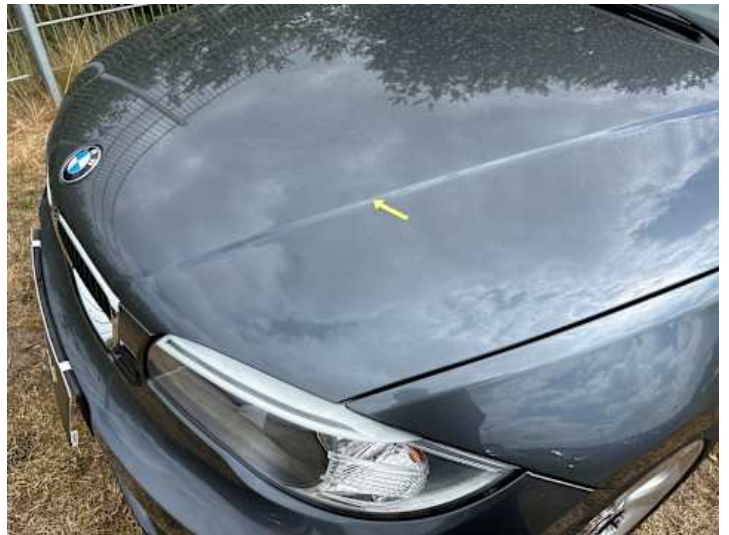
Motorhaube (Delle)

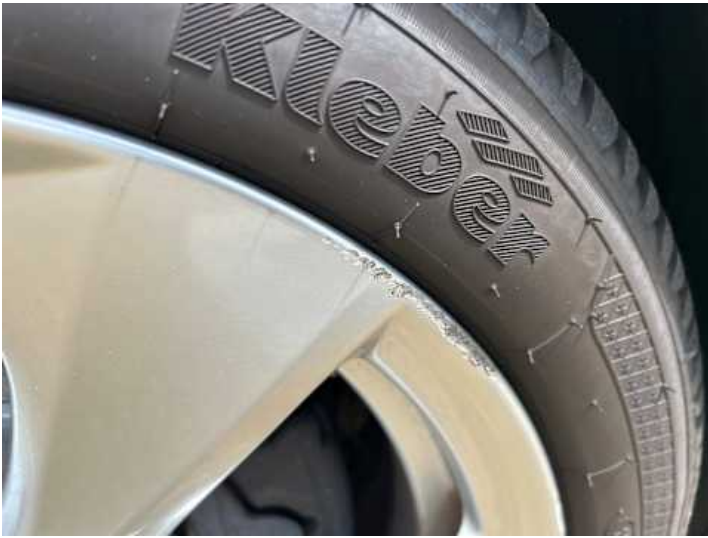
Rad (Kratzer)

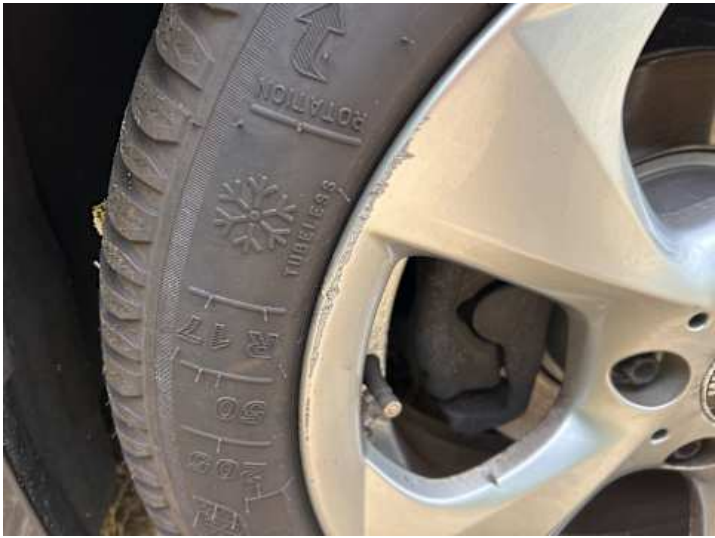
Rad (Kratzer)

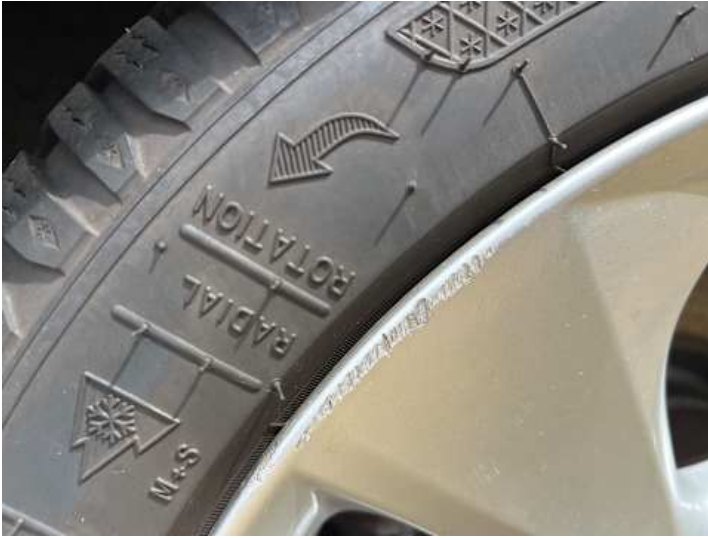
Rad (Kratzer)

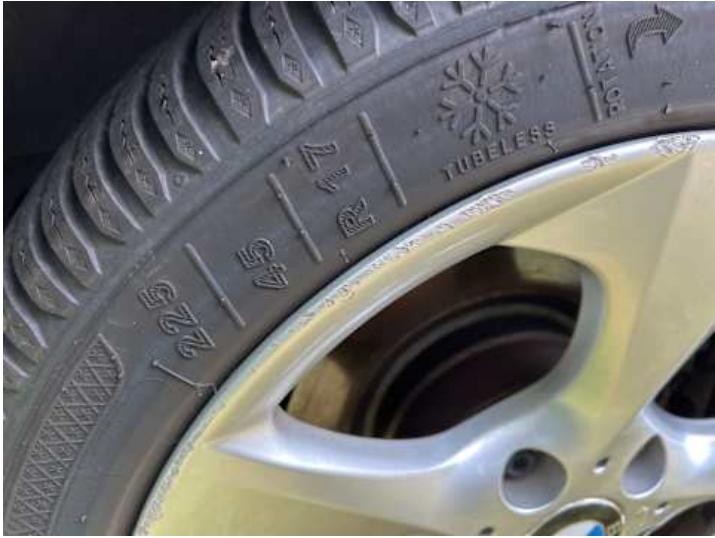
Rad (Kratzer)

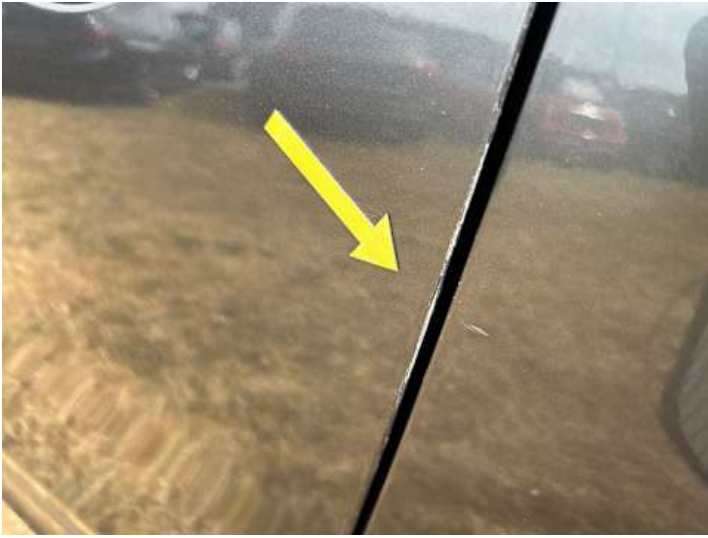
| Fahrzeugteil | Lackschichtdicke (in µm) | Fahrzeugteil | Lackschichtdicke (in µm) |
|---|---|---|---|
| Fahrertür | 110 | Beifahrertür | 100 |

Fahrtür (Lackschaden)

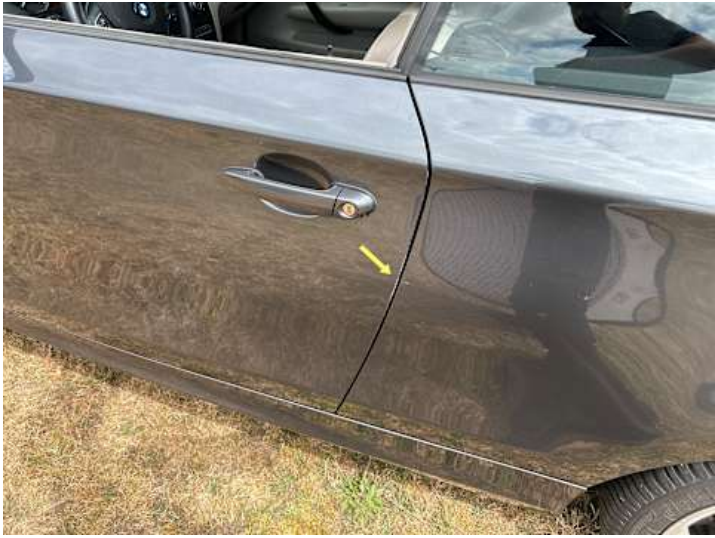
Fahrtür (Lackschaden)

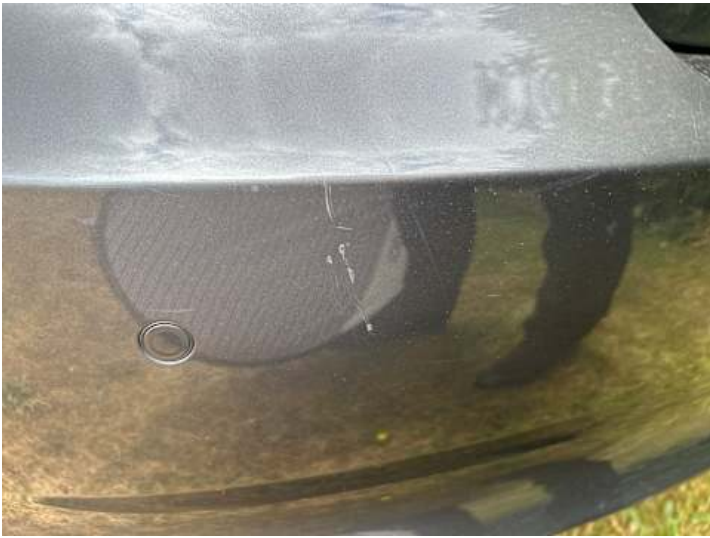
Stoßstange hinten (Lackschaden)

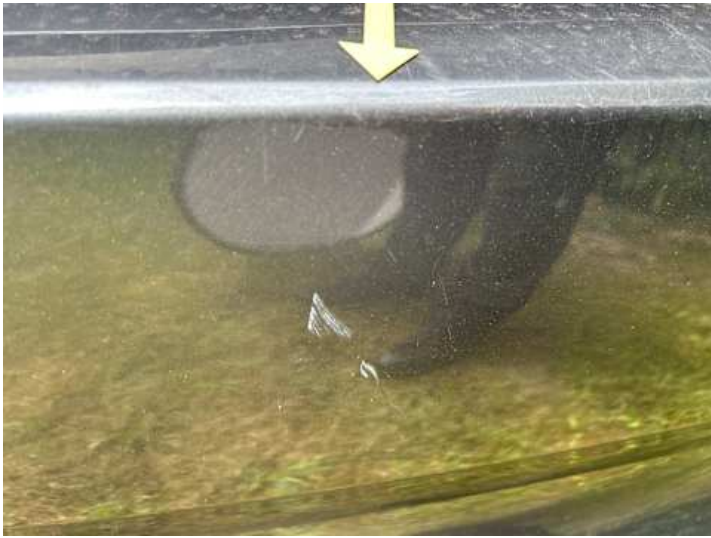
Stoßstange hinten (Lackschaden)

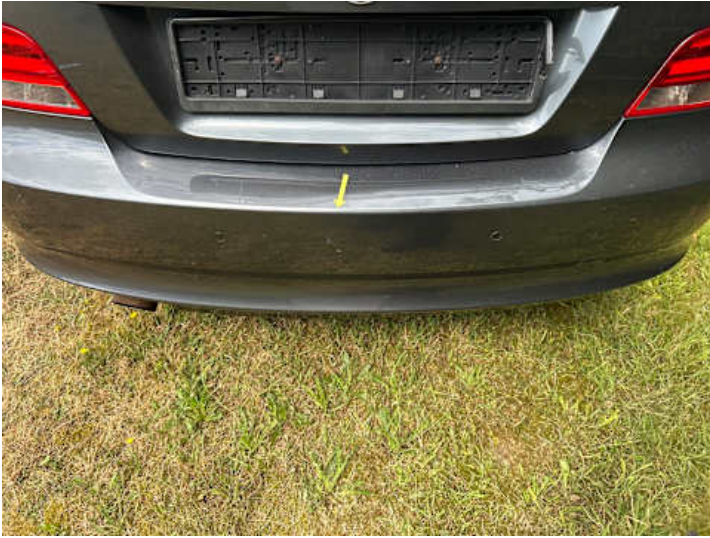
Stoßstange hinten (Lackschaden)

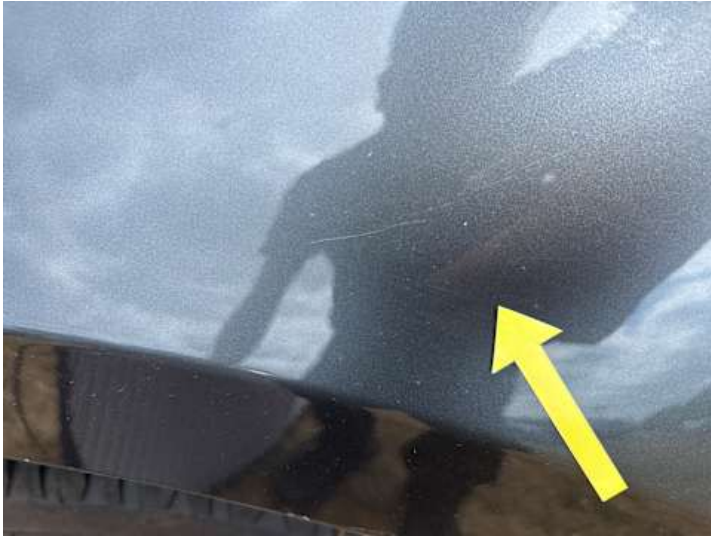
Kotflügel vorne links (Kratzer)

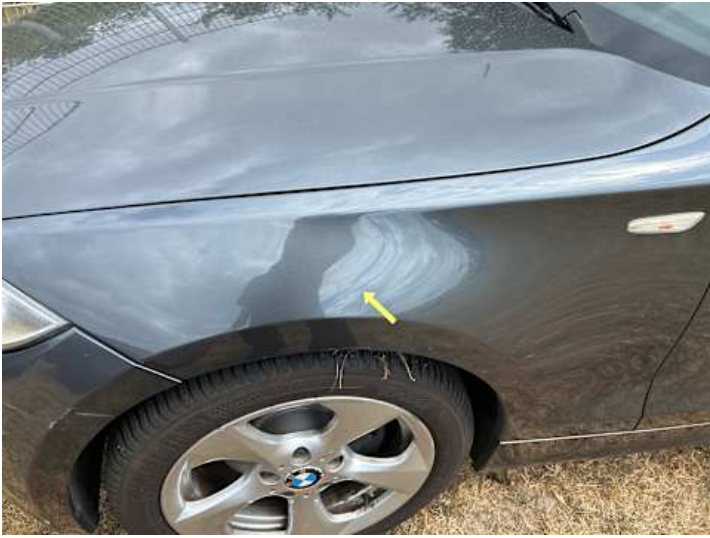
Kotflügel vorne links (Kratzer)

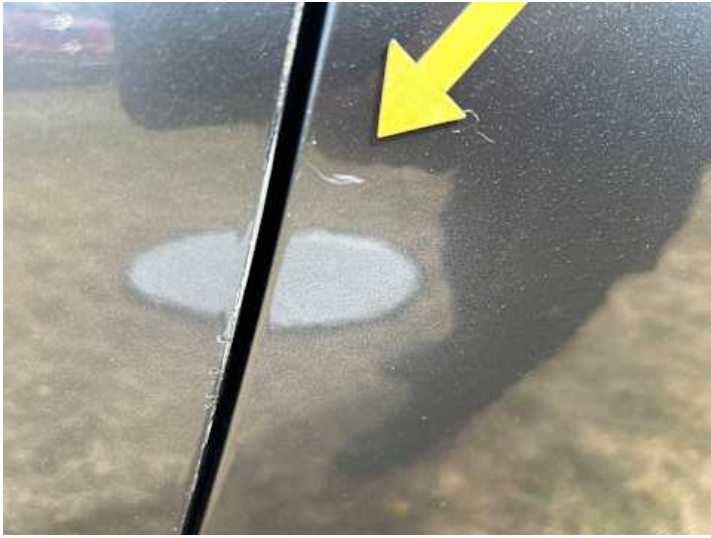
Seitenteil hinten links (Lackschaden)

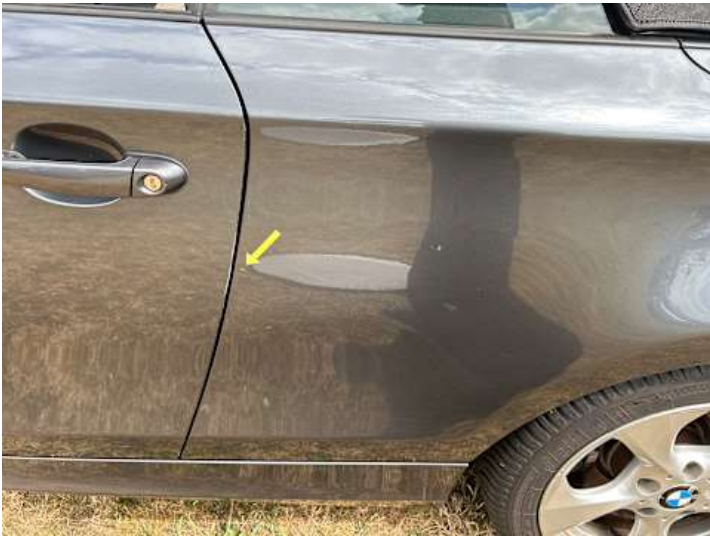
Seitenteil hinten links (Lackschaden)

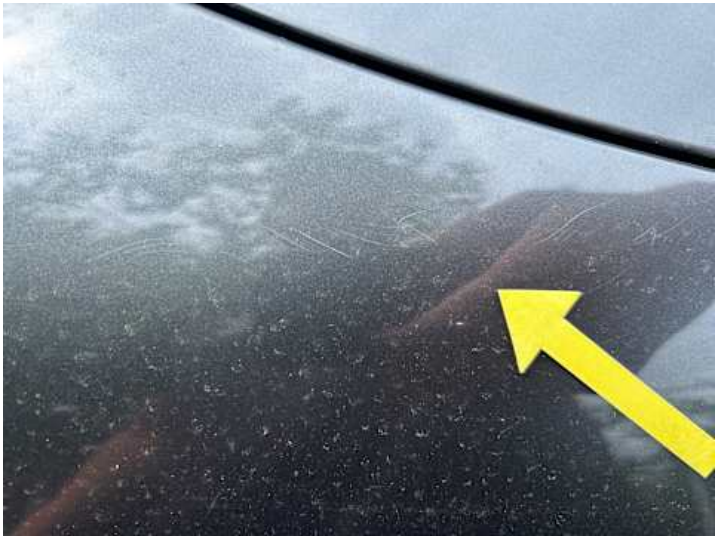
Seitenteil hinten rechts (Kratzer)

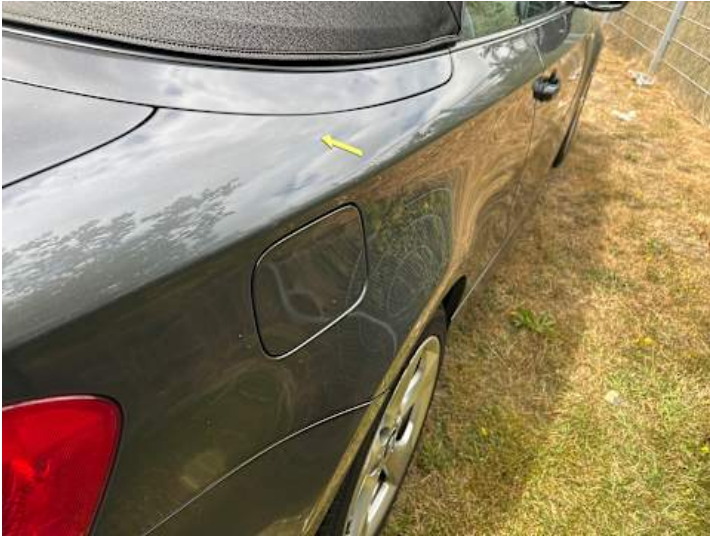
Seitenteil hinten rechts (Kratzer)

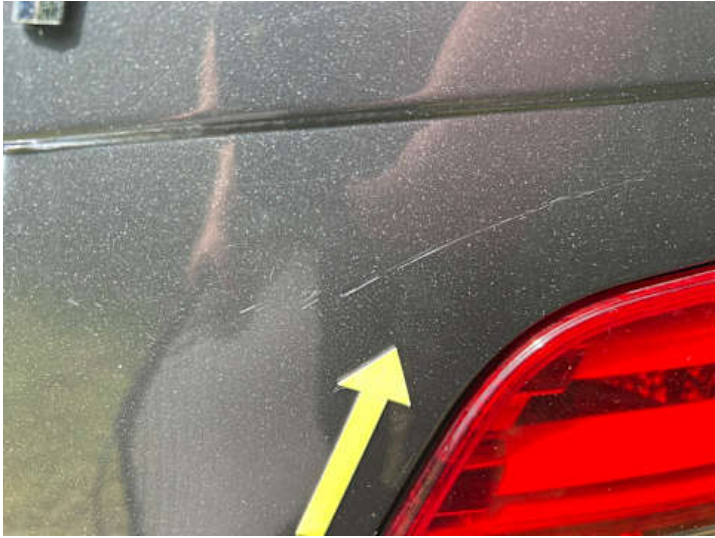
Heckklappe (Kratzer)

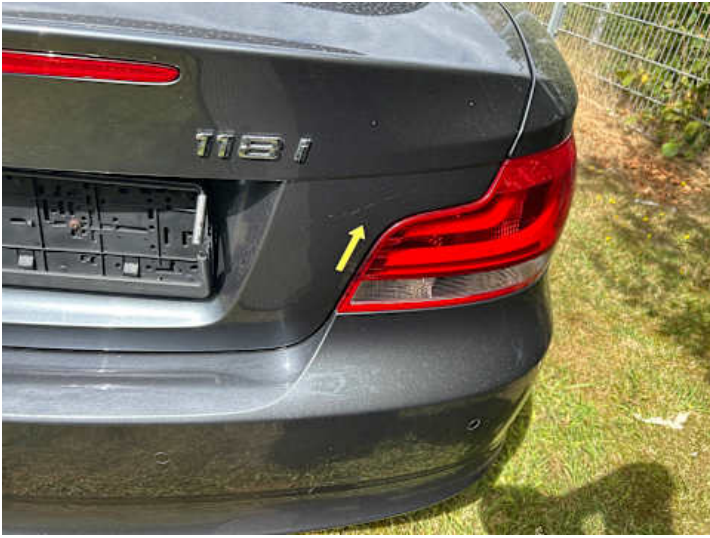
Heckklappe (Kratzer)

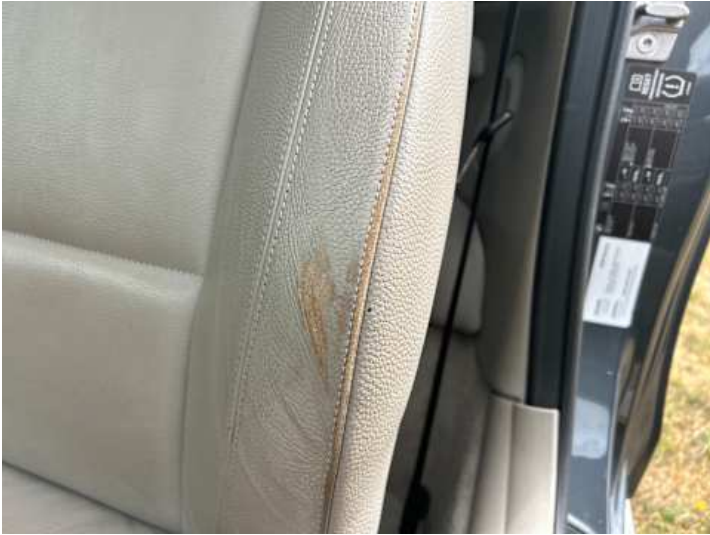
Innenraum (Verschleiß)
