## Zustandsbericht / Minderwertgutachten

**Fahrgestellnummer** ZFACF1BJ2NJH09144

| Hersteller | Fiat | Typ / Handelsbez. bzw. Modell | 500 1.0 Mild Hybrid Club (EURO 6d) |

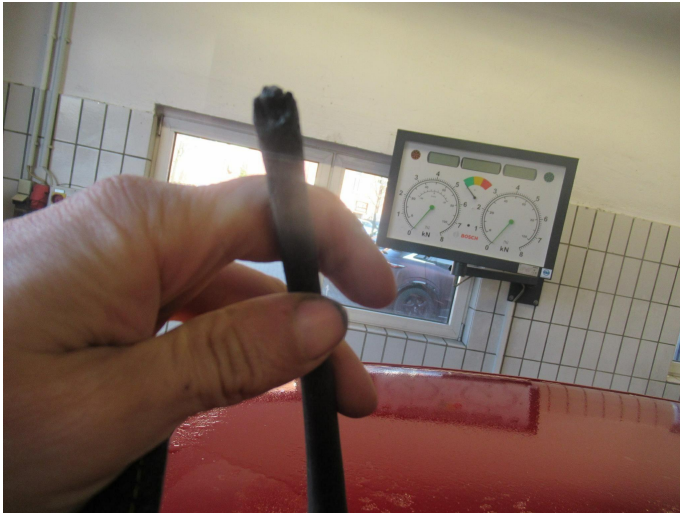
Bild 1:  
Außen, Dach - Antenne, Tierverschiss, erneuern

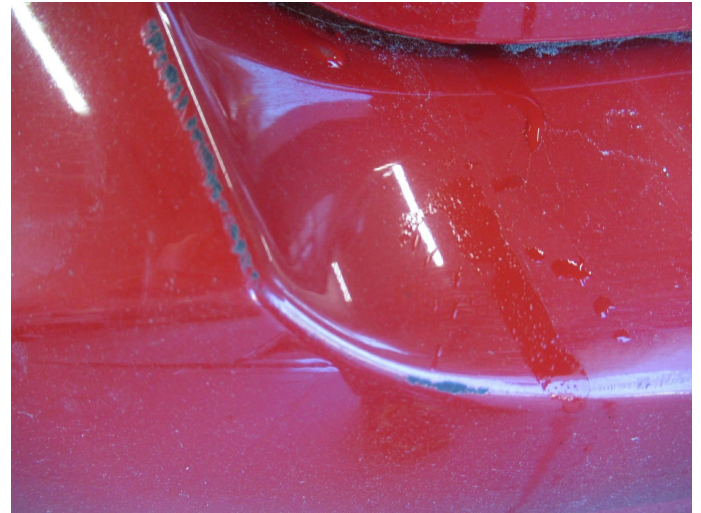
Bild 2:  
Außen, Stoßfänger hinten - Lackierung, verschrammt, lackieren mit Lackaufbau

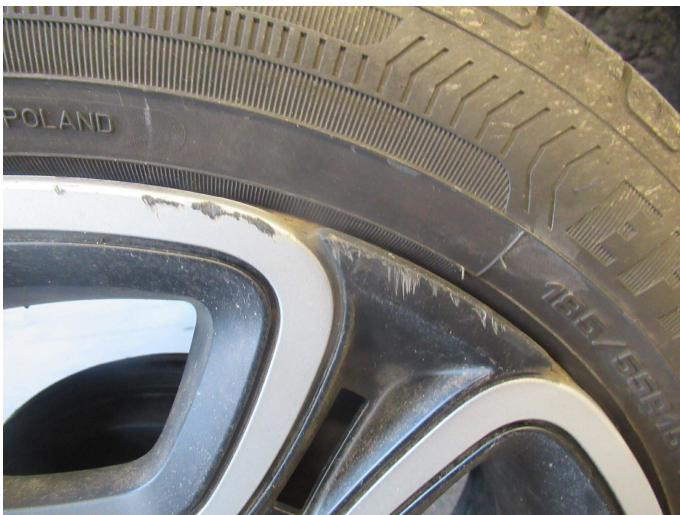
Bild 3:  
Außen, Felge hinten rechts - Radzierdeckel, verschrammt, erneuern

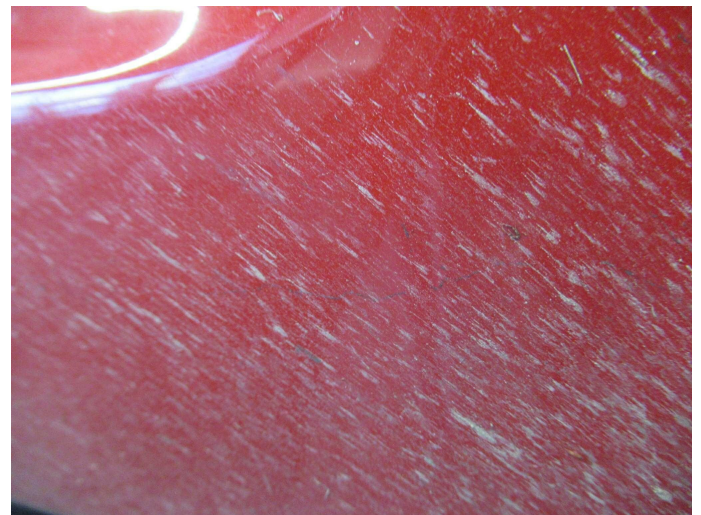
Bild 4:  
Außen, Fahrzeug - Lackierung, fleckig, polieren
