## » Übersicht

| <b>Berichts-Nr:</b> | 11158369 |

| <b>Hersteller:</b> | Volkswagen |
| <b>Modell:</b> | ID 4 |

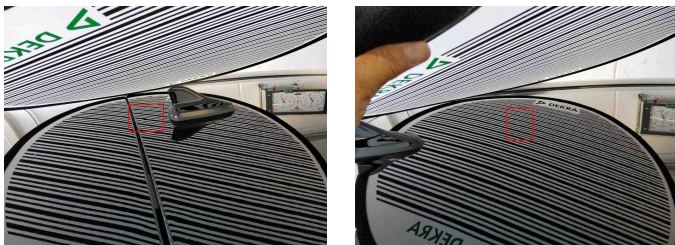
| Nr | Bauteil | Schadensbeschreibung | Reparaturempfehlung |
|---|---|---|---|
| 1 | Karosserie | Hagelschaden | Kaltdrücken (Hagel) |

1 - Karosserie - Hagelschaden - Kaltdrücken (Hagel)

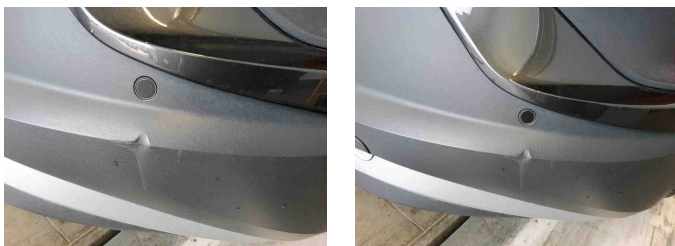
| Nr | Bauteil | Schadensbeschreibung | Reparaturempfehlung |
|---|---|---|---|
| 2 | Stoßfänger hinten | Deformiert | Ersetzen |

2 - Stoßfänger hinten - Deformiert - Ersetzen

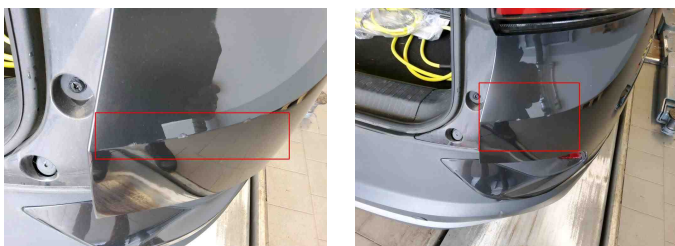
| Nr | Bauteil | Schadensbeschreibung | Reparaturempfehlung |
|---|---|---|---|
| 4 | Stoßfänger Ecke hinten rechts | Delle(n) und Kratzer | Instandsetzen + lackieren |

4 - Stoßfänger Ecke hinten rechts - Delle(n) und Kratzer - Instandsetzen + lackieren

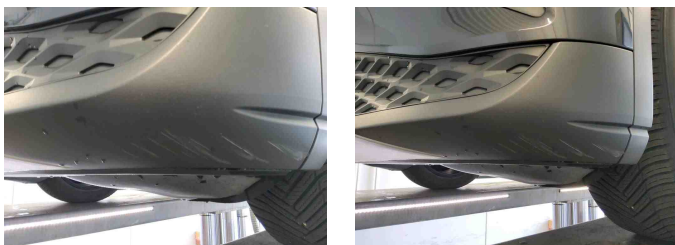
| Nr | Bauteil | Schadensbeschreibung | Reparaturempfehlung |
|---|---|---|---|
| 5 | Stoßfängerspoiler vorne links | Deformiert | Ersetzen |

5 - Stoßfängerspoiler vorne links - Deformiert - Ersetzen

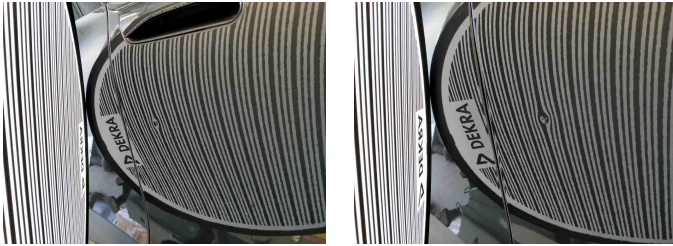
| Nr | Bauteil | Schadensbeschreibung | Reparaturempfehlung |
|---|---|---|---|
| 6 | Tür vorne rechts | Delle(n) | Kaltdrücken |

6 - Tür vorne rechts - Delle(n) - Kaltdrücken
