## Mercedes-Benz 111 CDI extralang

EZ 10/2014 | Kombi | Diesel | Schaltgetriebe | 151.146km

Fahrzeug aufgenommen am: 17.07.2026

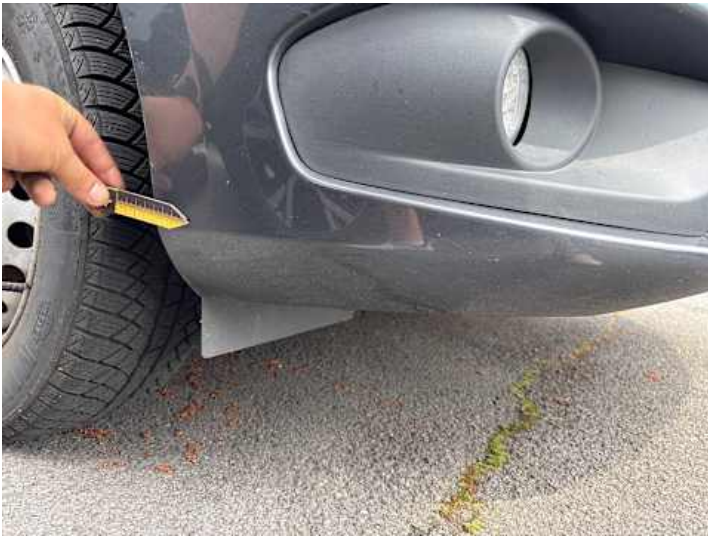
Stoßstange vorne (Lackschaden)

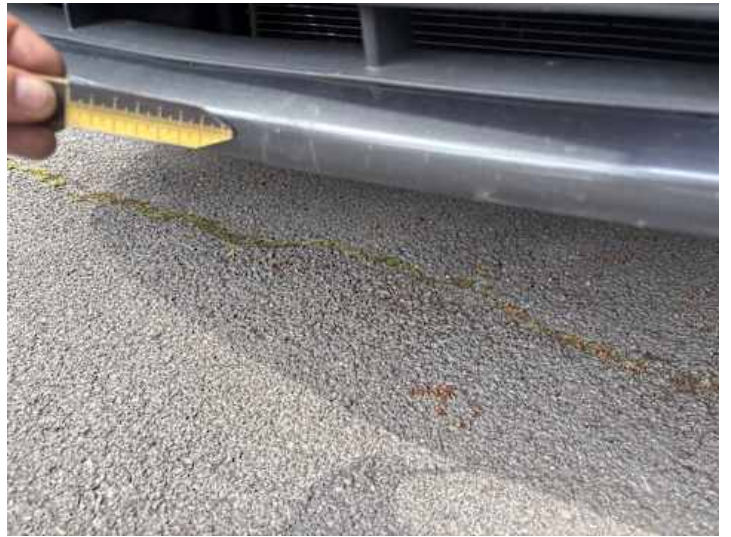
Stoßstange vorne (Lackschaden)

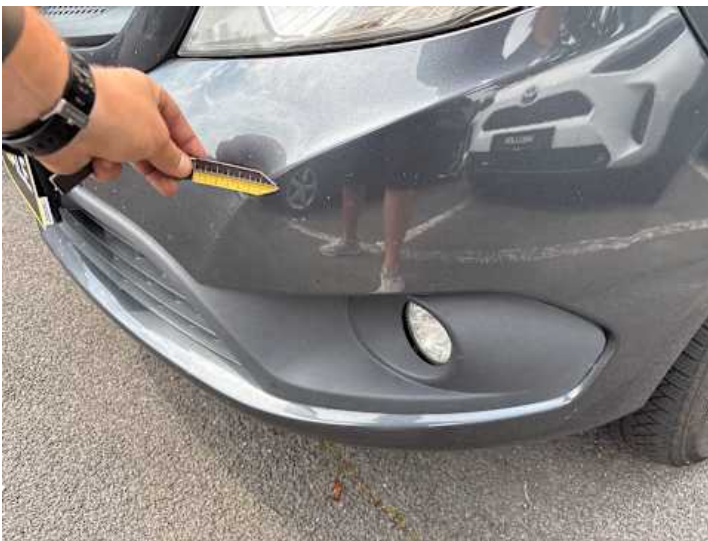
Stoßstange vorne (Kratzer)

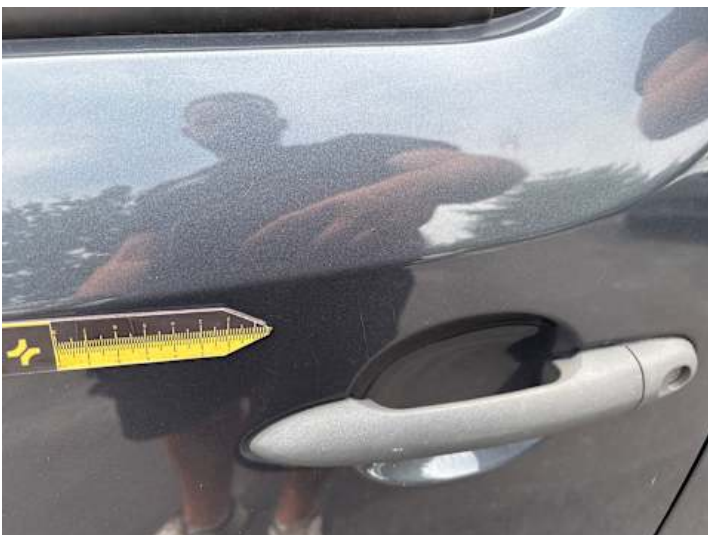
Fahrtür (Kratzer)

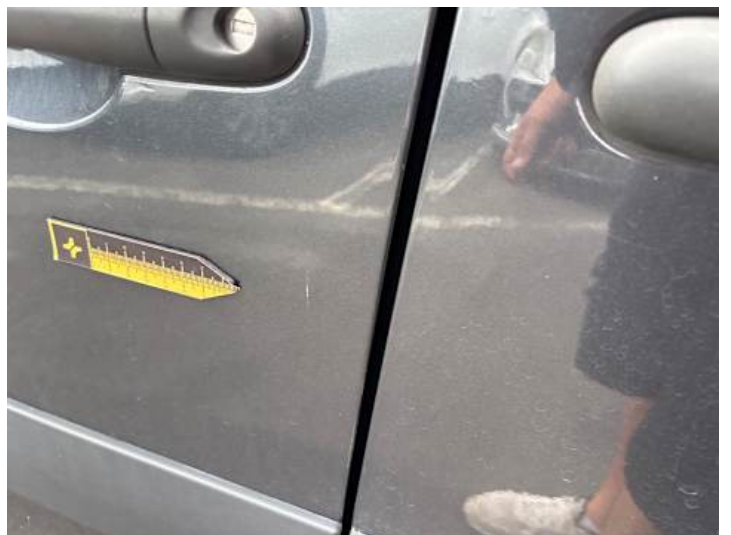
Fahrtür (Kratzer)

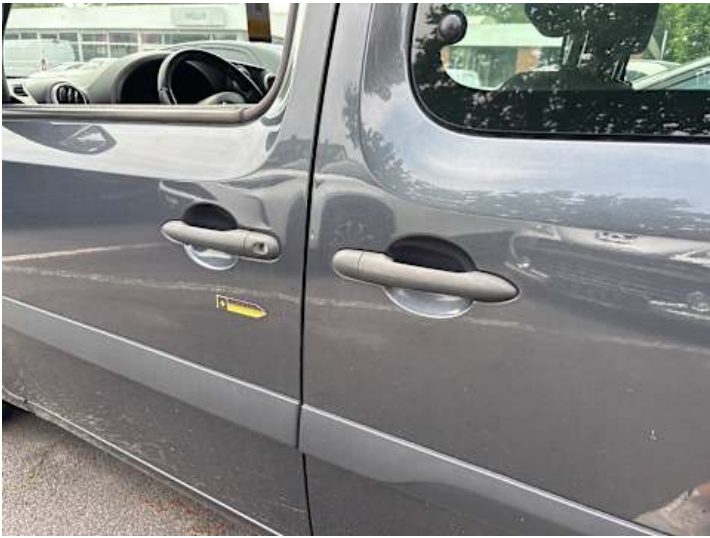
Fahrtür (Kratzer)

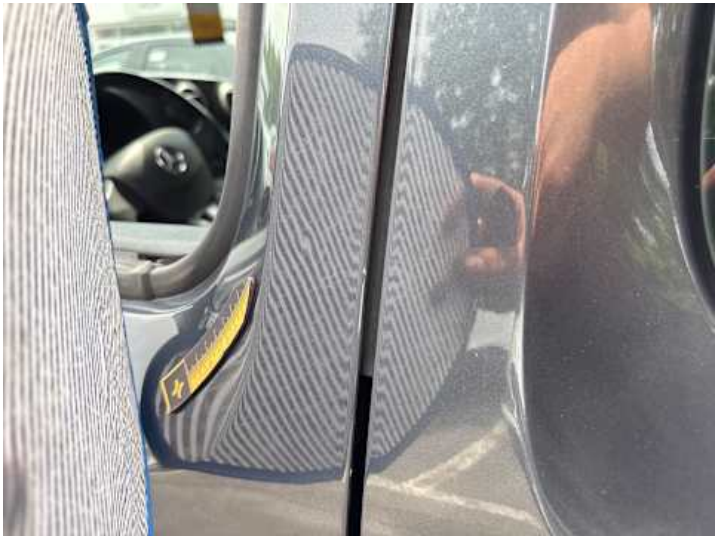
Fahrtür (Delle)

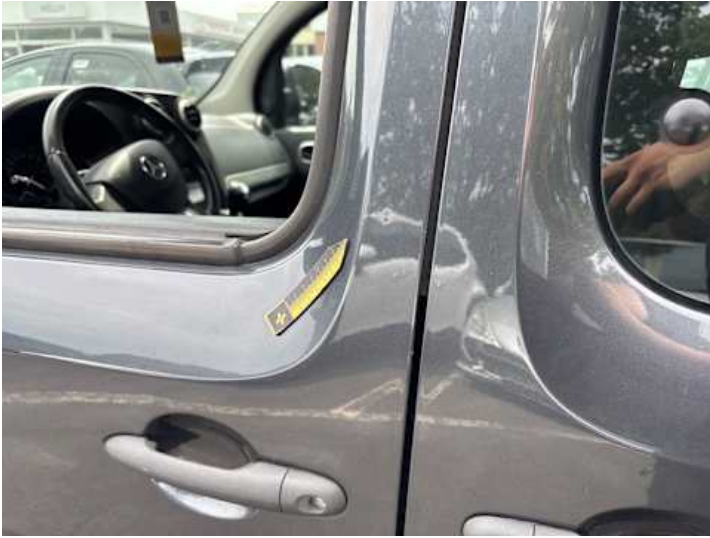
Fahrtür (Delle)

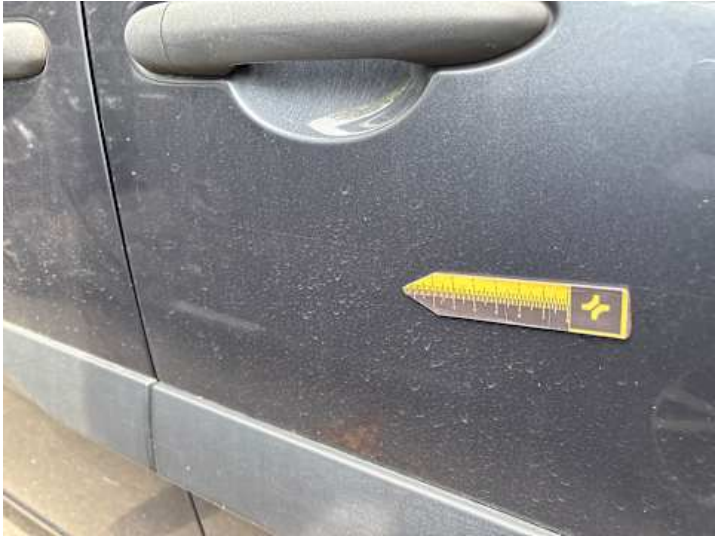
Beifahrtür (Kratzer)

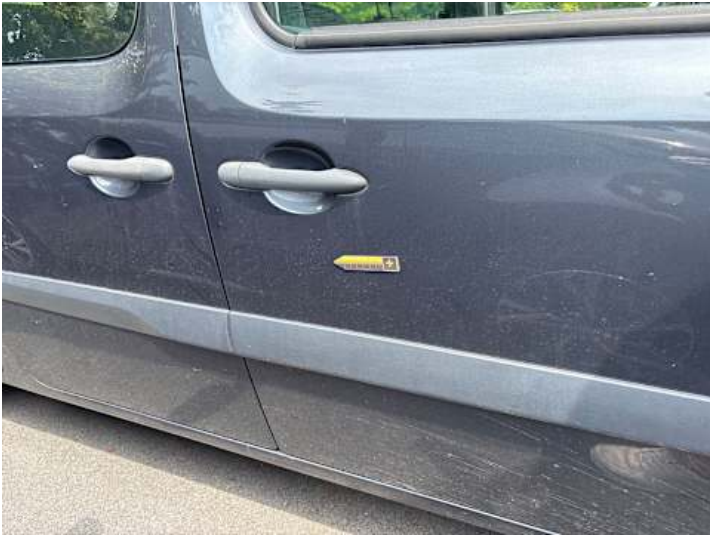
Beifahrtür (Kratzer)

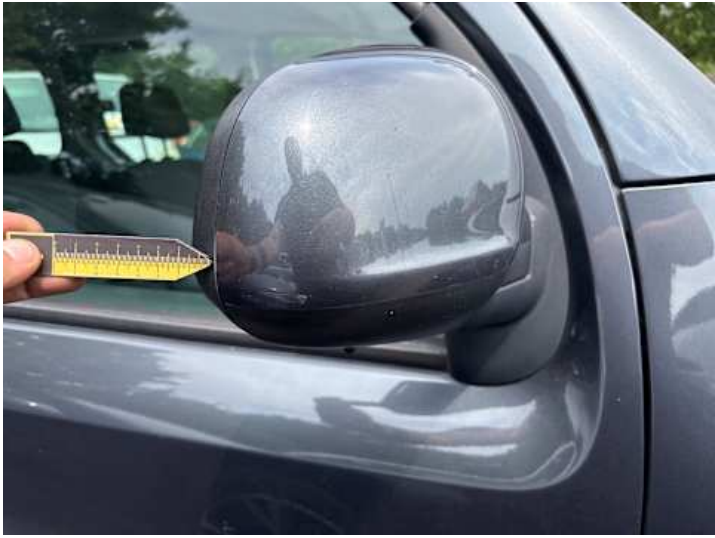
Beifahrtür (Kratzer)

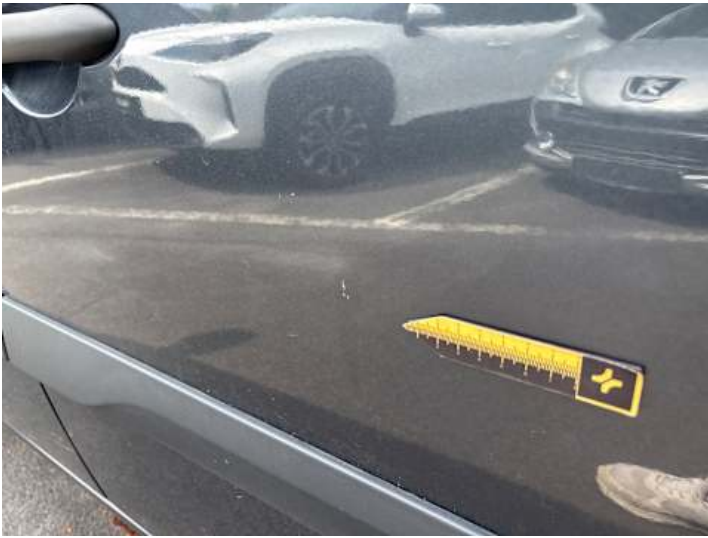
Türe hinten links (Kratzer)

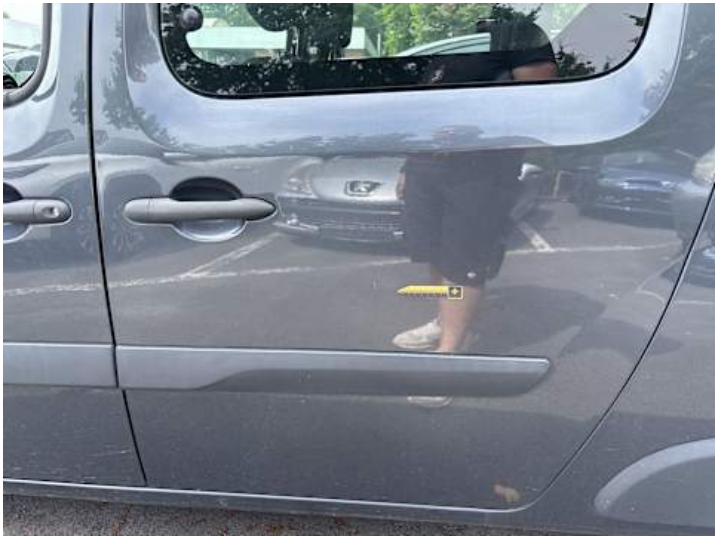
Türe hinten links (Kratzer)

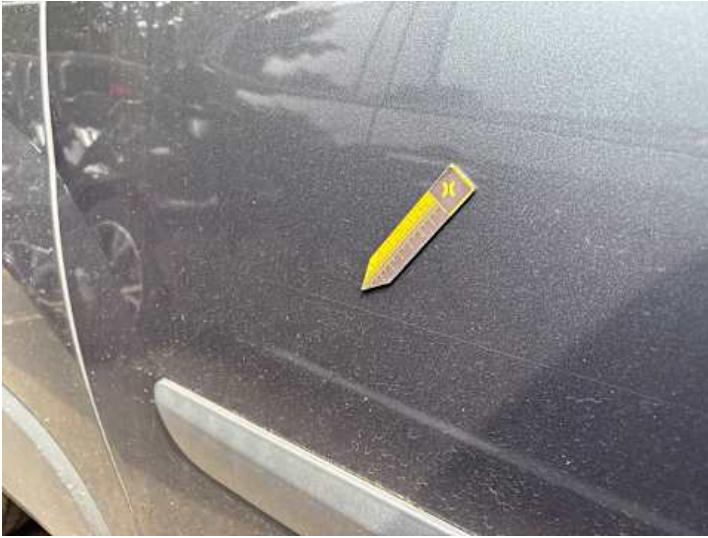
Türe hinten rechts (Kratzer)

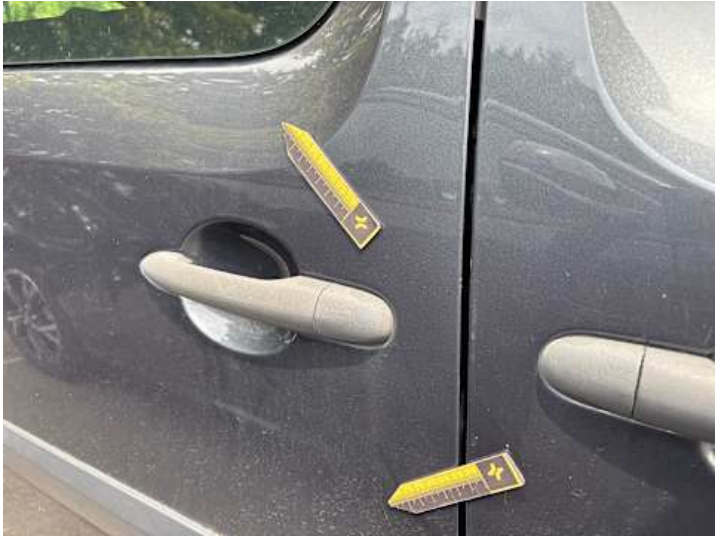
Türe hinten rechts (Kratzer)

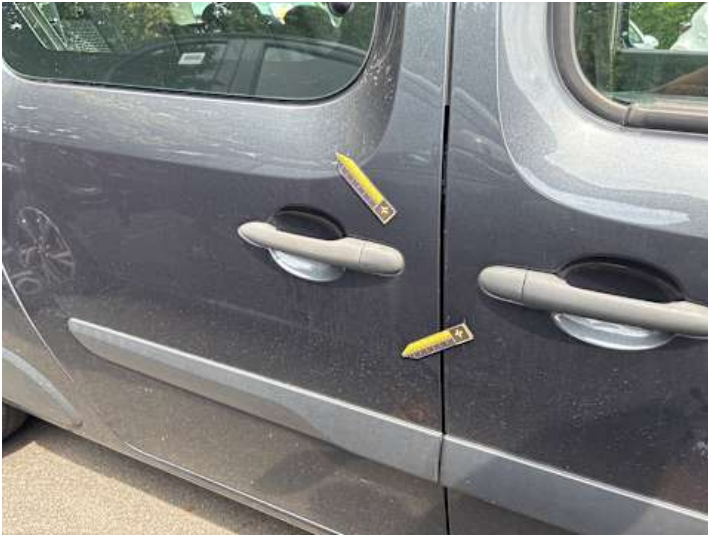
Türe hinten rechts (Kratzer)

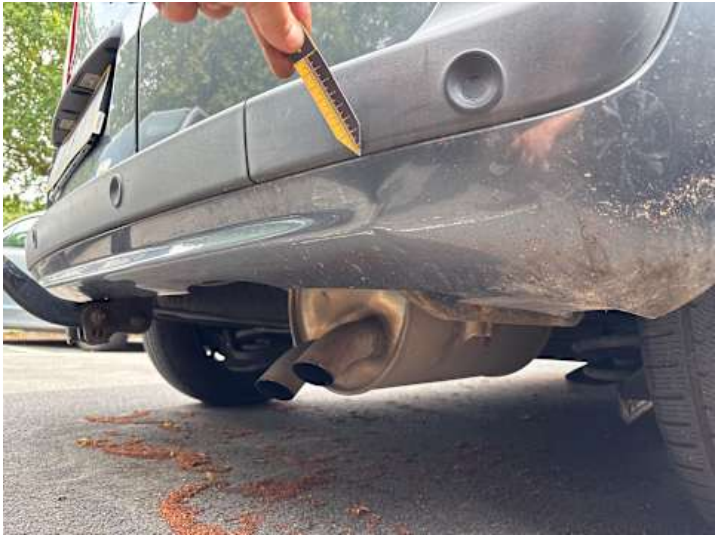
Stoßstange hinten (Lackschaden, Verformung)

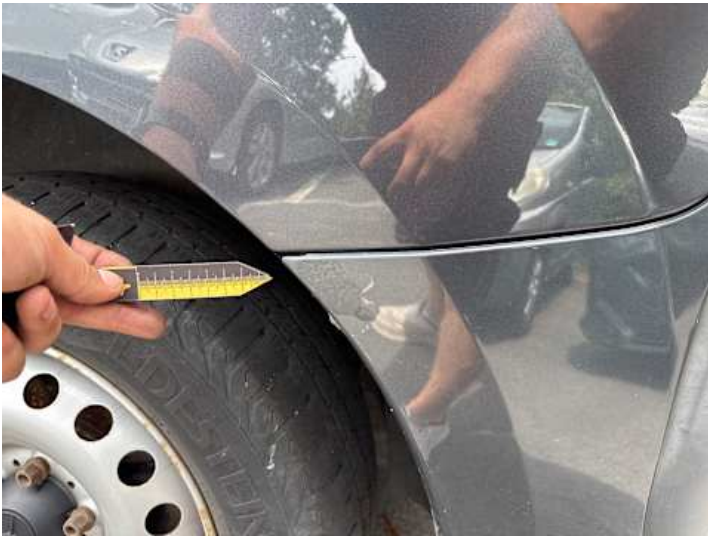
Stoßstange hinten (Lackschaden, Kratzer)

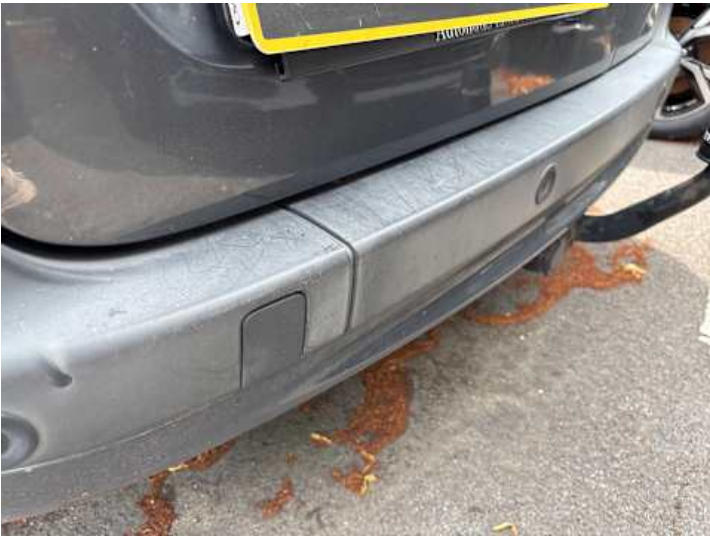
Stoßstange hinten (Lackschaden, Kratzer)

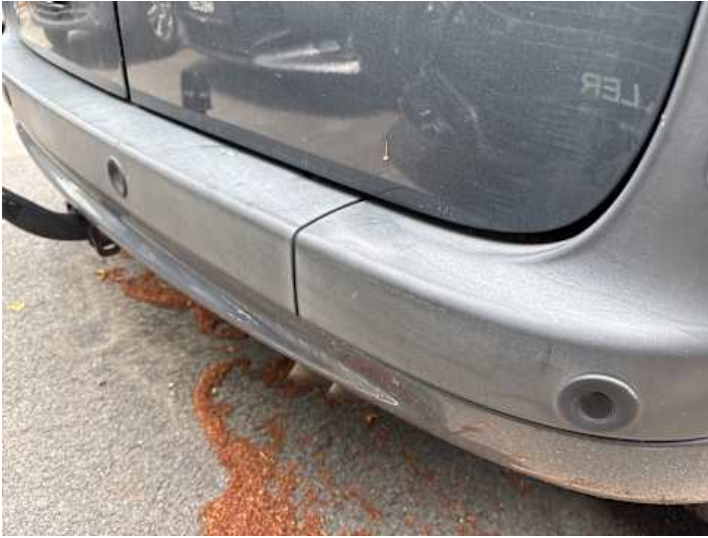
Stoßstange hinten (Lackschaden, Kratzer)

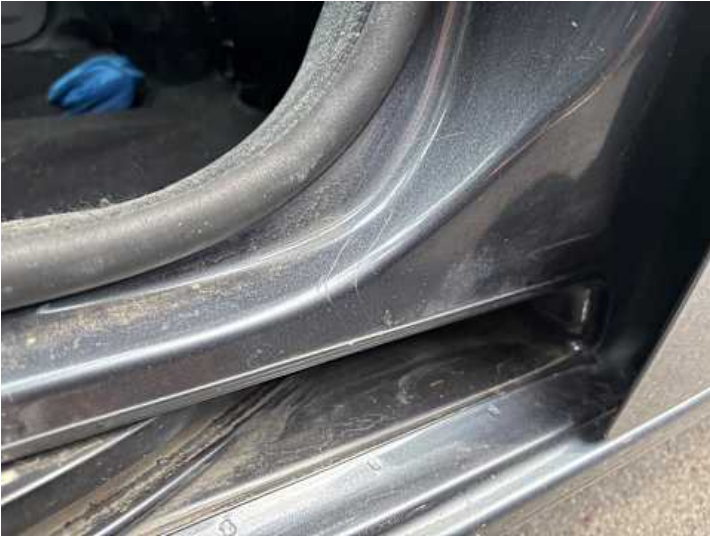
Schweller rechts (Kratzer)

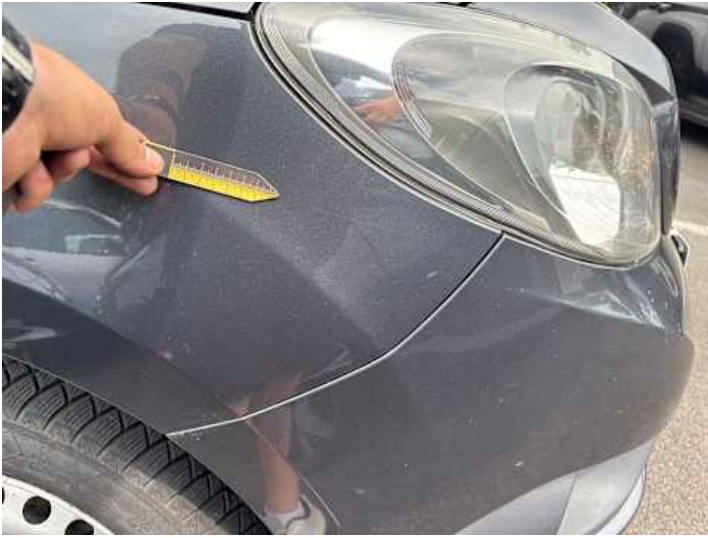
Kotflügel vorne rechts (Kratzer)

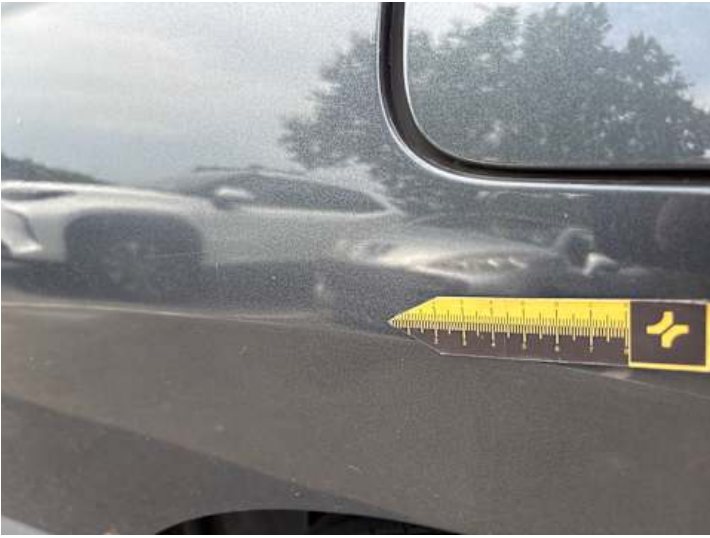
Seitenteil hinten links (Kratzer)

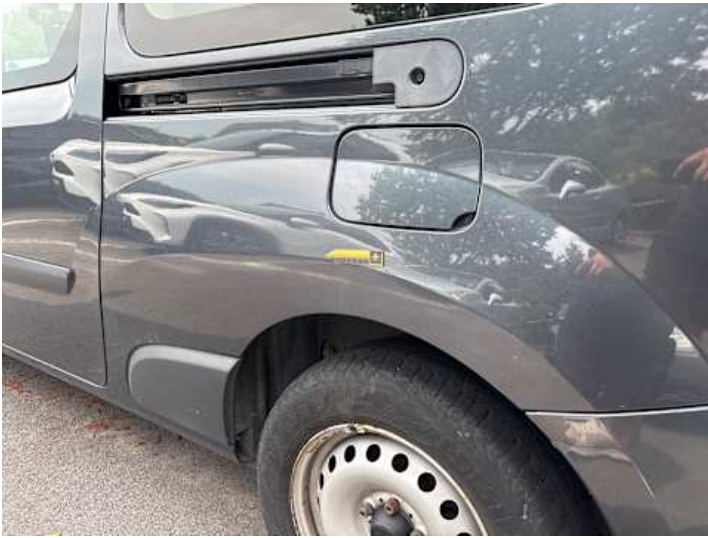
Seitenteil hinten links (Kratzer)

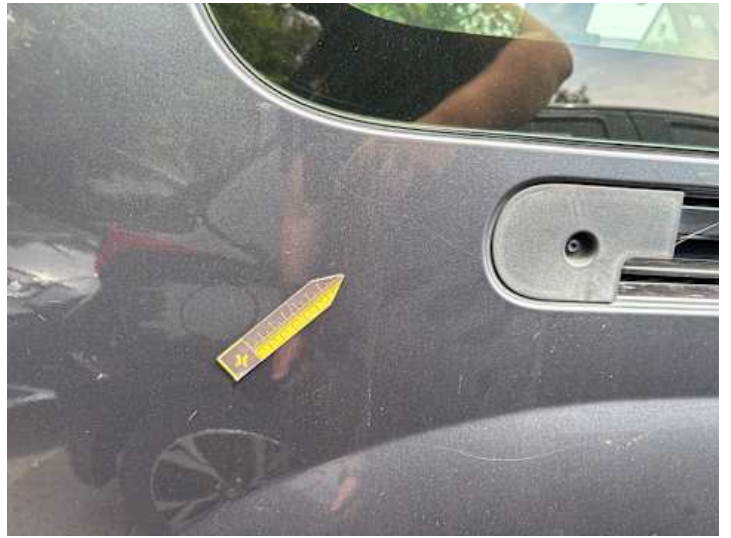
Seitenteil hinten rechts (Kratzer, Lackschaden)

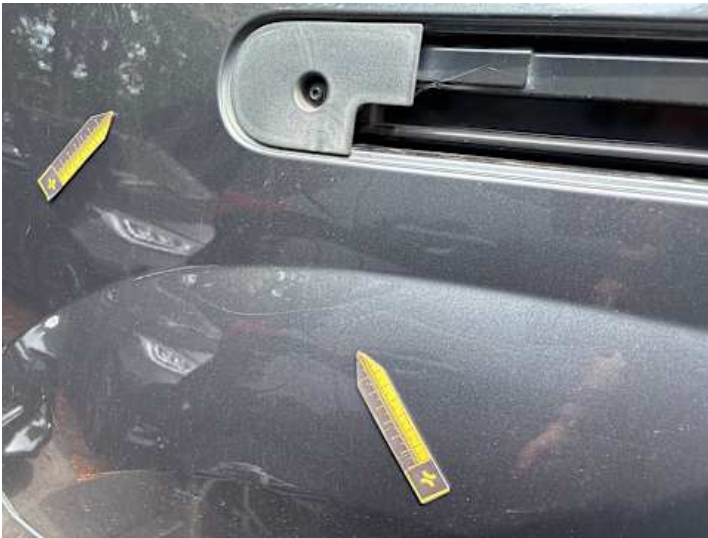
Seitenteil hinten rechts (Kratzer, Lackschaden)

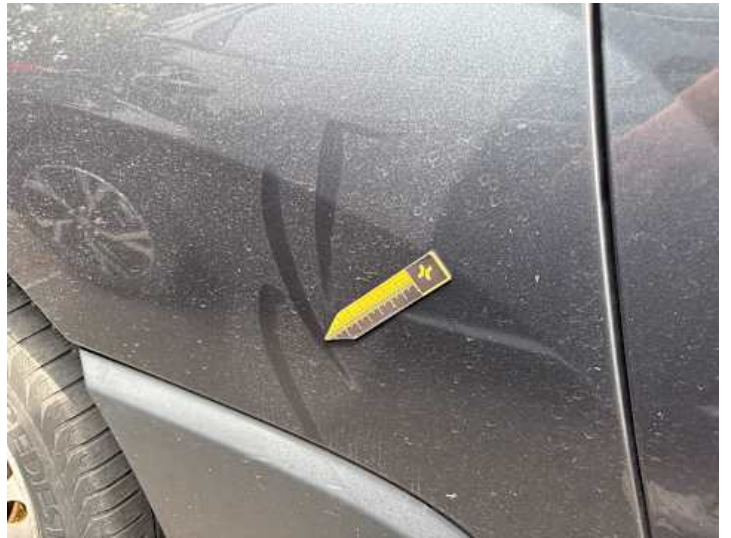
Seitenteil hinten rechts (Kratzer, Lackschaden)

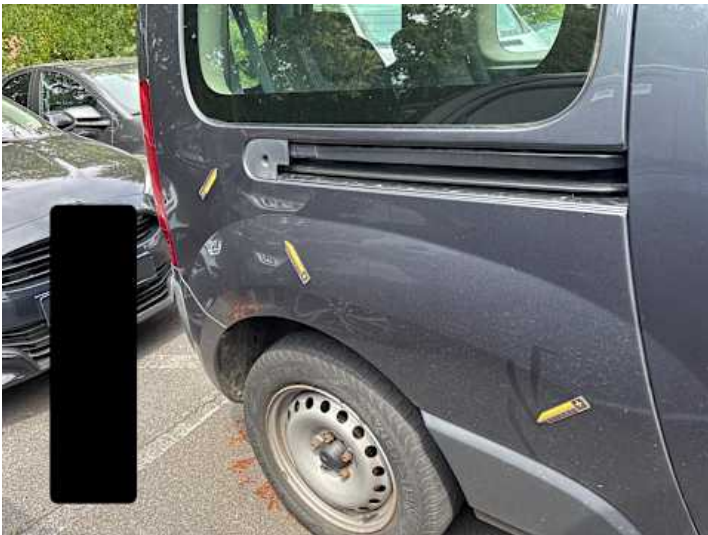
Seitenteil hinten rechts (Kratzer, Lackschaden)

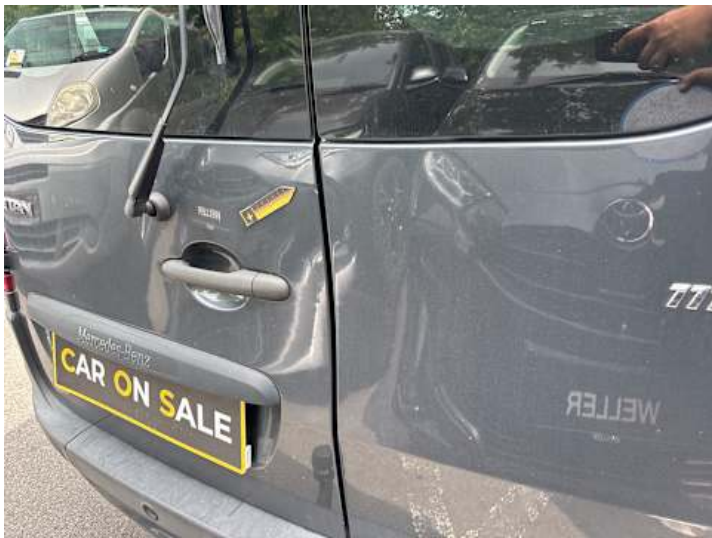
Heckklappe (Delle, Lackschaden)

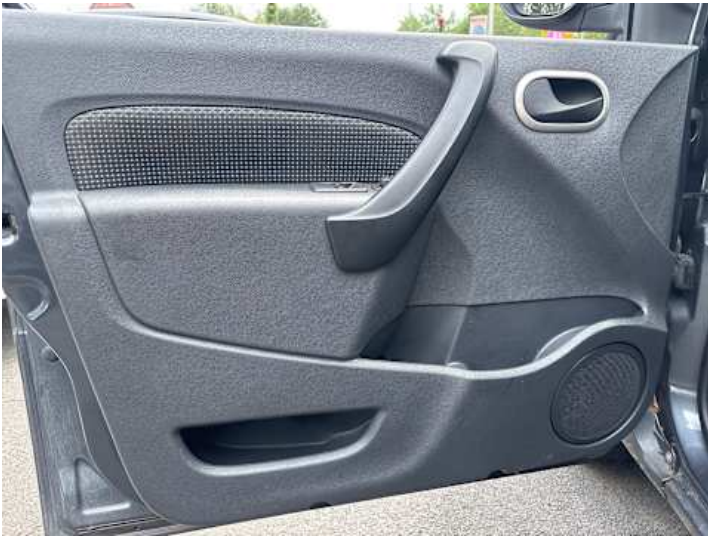
Innenraum (Kratzer)

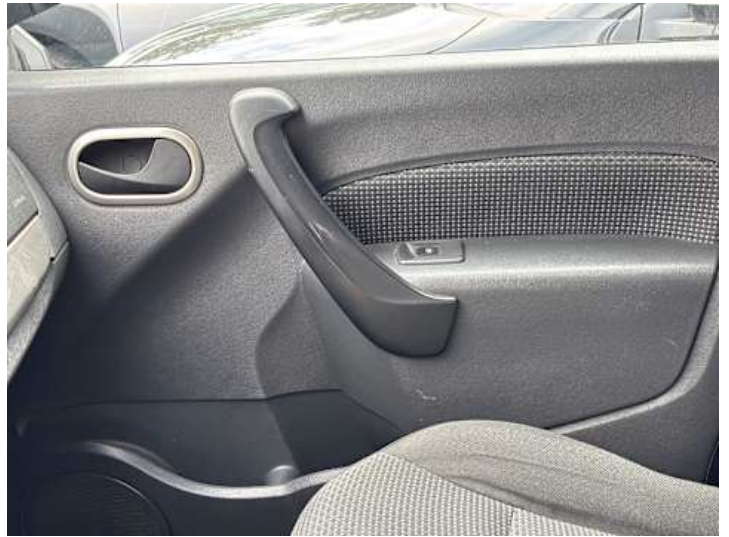
Innenraum (Kratzer)

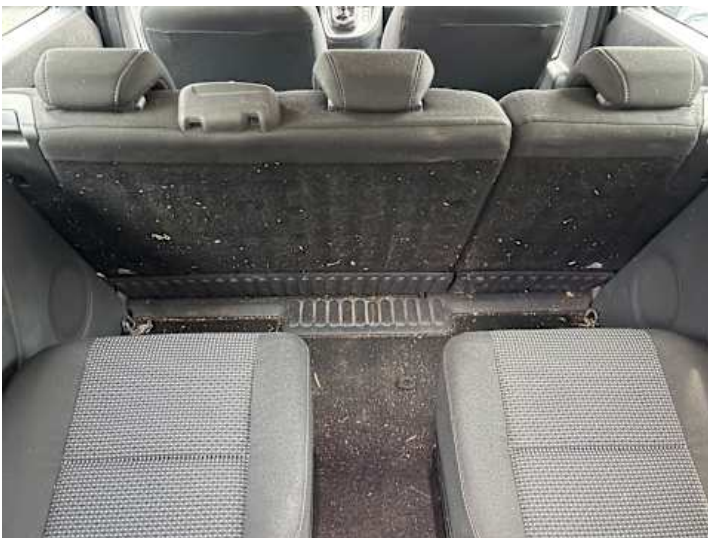
Innenraum (Diverse Schäden)

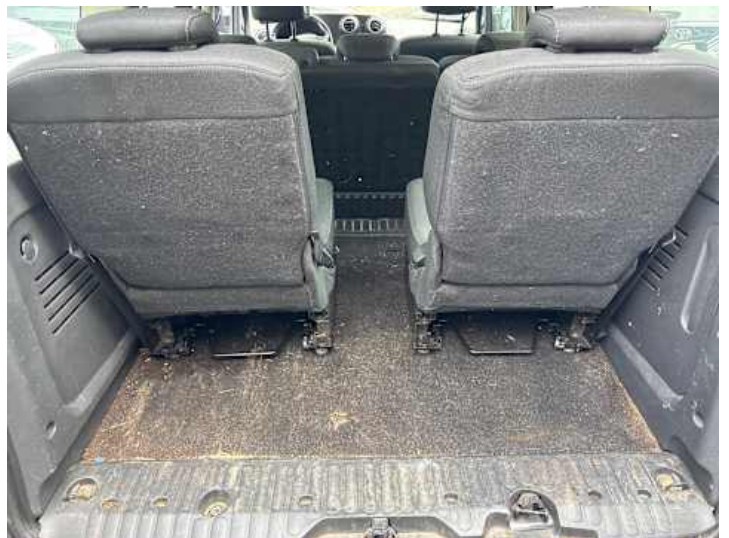
Innenraum (Diverse Schäden)

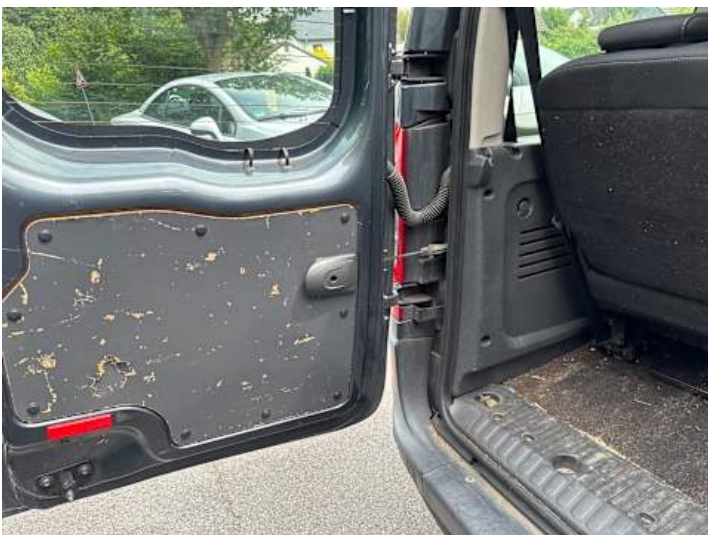
Innenraum (Diverse Schäden)

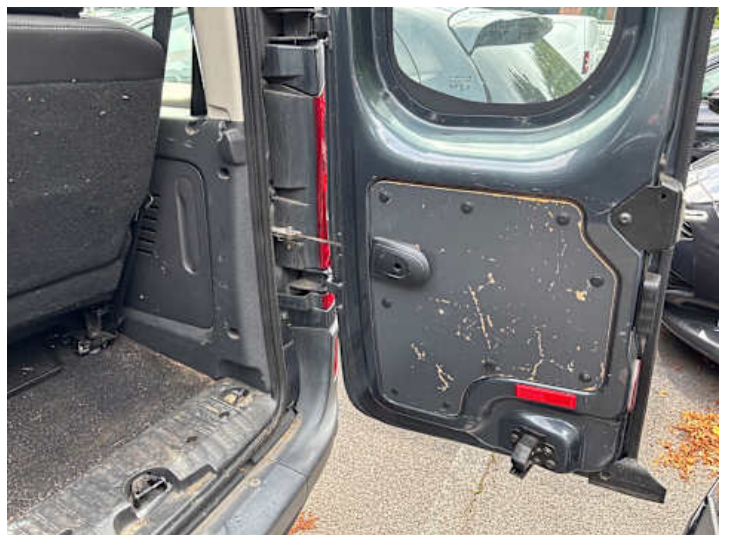
Innenraum (Diverse Schäden)

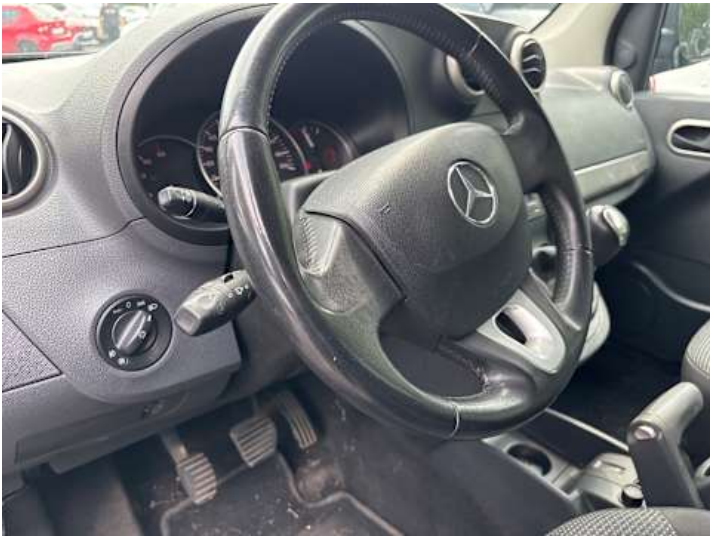
Innenraum (Verschleiß)

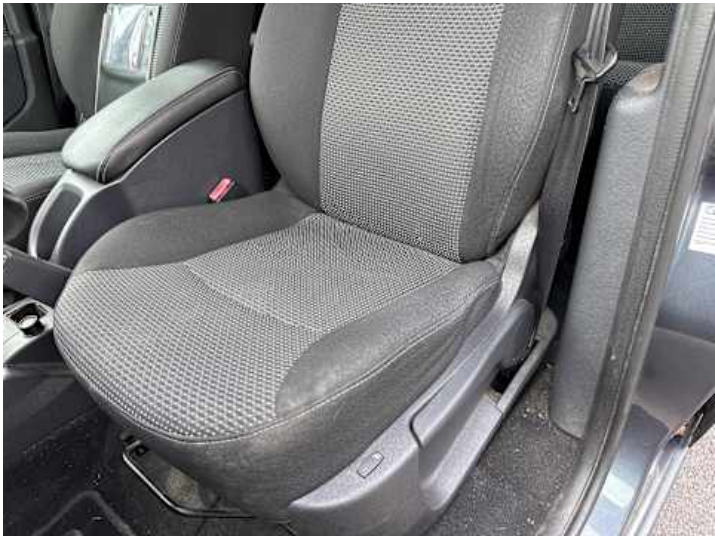
Innenraum (Verschleiß)
