## Gebrauchtfahrzeugbewertung

| Fahrzeugdaten | Hersteller<br>Volkswagen | | Typ<br>Passat Variant Comfortline B.. | | | Modell<br>1.4 TSI (ACT) BMT/Start-Stopp EU6,.. | | | |

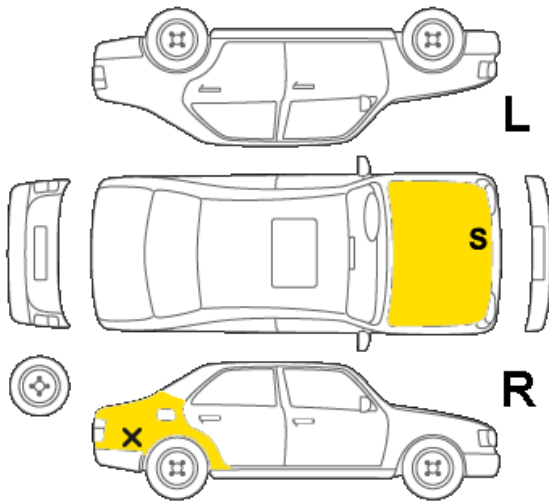
## Optischer Zustand

| | (U) Nachlackierung -> Wertminderung geschätzt ca.: Seitenwand hinten rechts, Stoßfänger hinten (0,00 €) | | | | |

Dachrahmen rechts Lackübergang ersichtlich (1)

Fondseite rechts - SmartRepair (2)

Motorhaube - auslegen & polieren

Das Fahrzeug war zum Besichtigungszeitpunkt verschmutzt, es konnte nur oberflächlich auf Schäden geprüft werden, eine Schadenerweiterung kann nicht ausgeschlossen werden.

zu (1): Nacharbeiten; zu (2): Matte stellen, nacharbeiten;
