## BMW 318 t i

EZ 02/2002 | Kleinwagen | Benzin | Schaltgetriebe | 203.239km  
Besteuerung: Differenzbesteuert (§25a UStG)  
Fahrzeugstandort: 83\*\*\*  
Fahrzeug aufgenommen am: 30.07.2026

# Hinweise zum Zustandsbericht

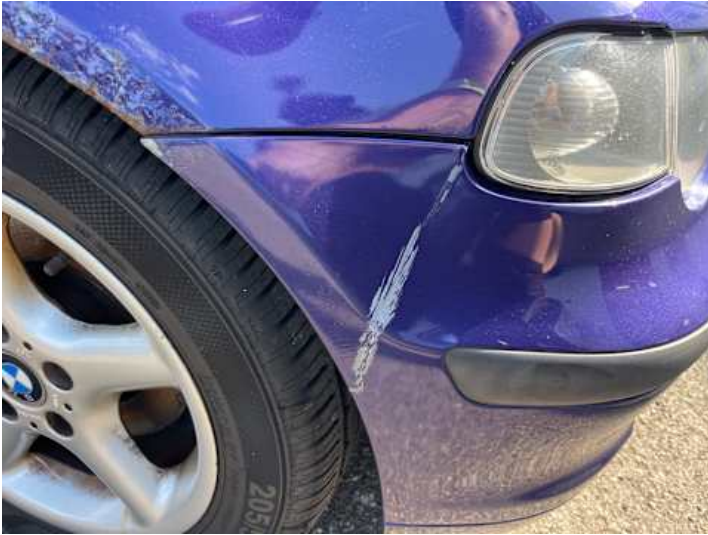
Stoßstange vorne (Kratzer, Lackschaden)

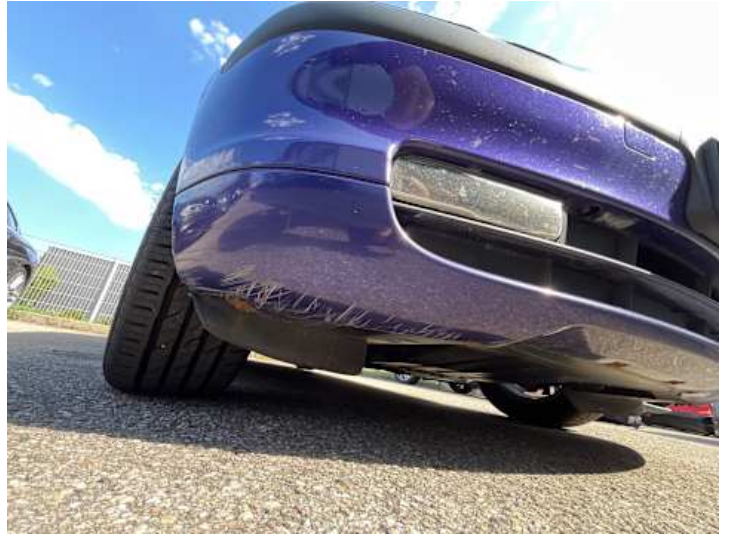
Stoßstange vorne (Kratzer, Lackschaden)

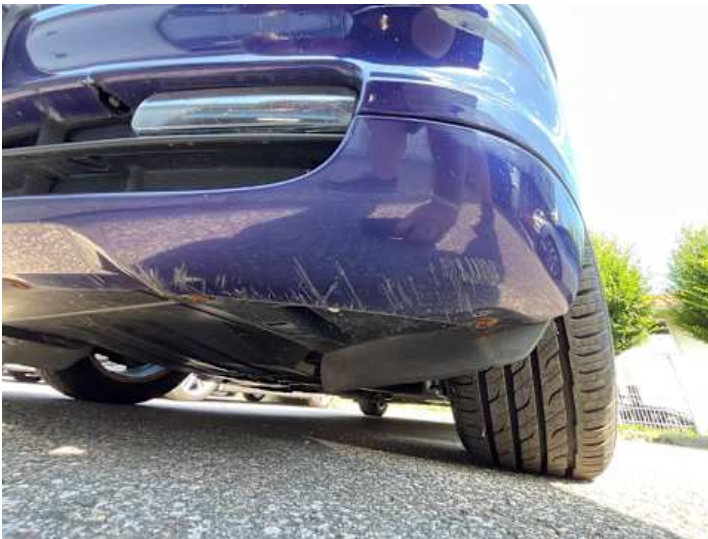
Stoßstange vorne (Kratzer, Lackschaden)

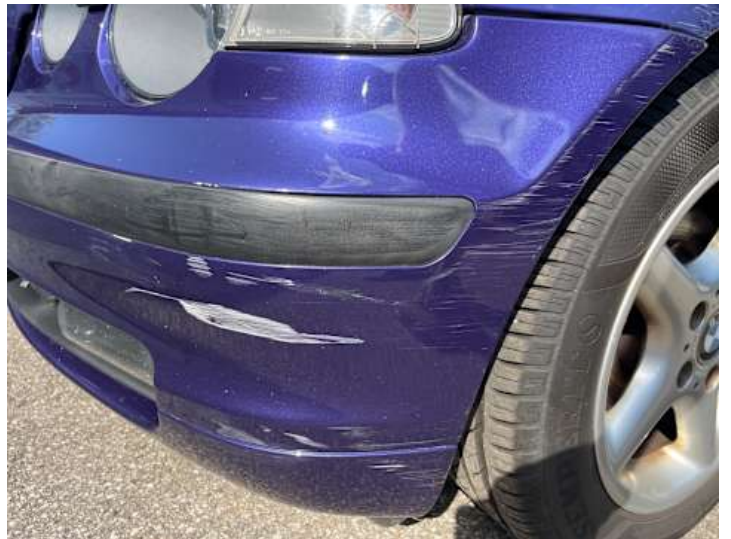
Stoßstange vorne (Kratzer, Lackschaden)

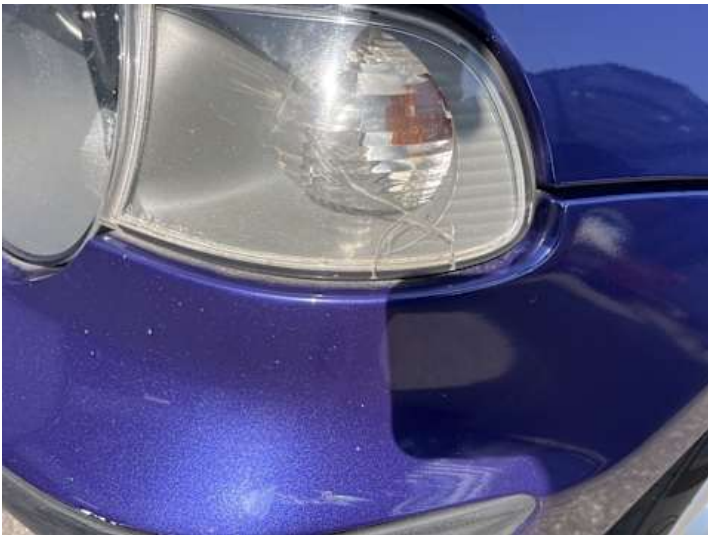
Scheinwerfer (links) (Riss/Bruch)

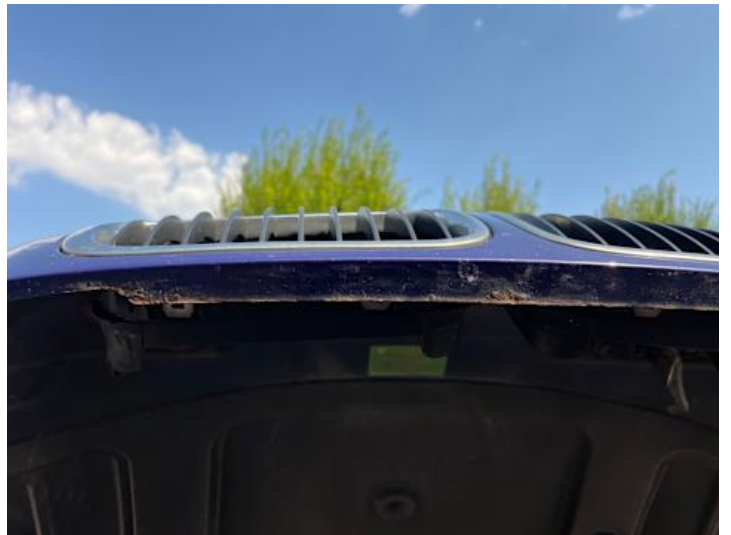
Motorhaube (Rost, Lackschaden)

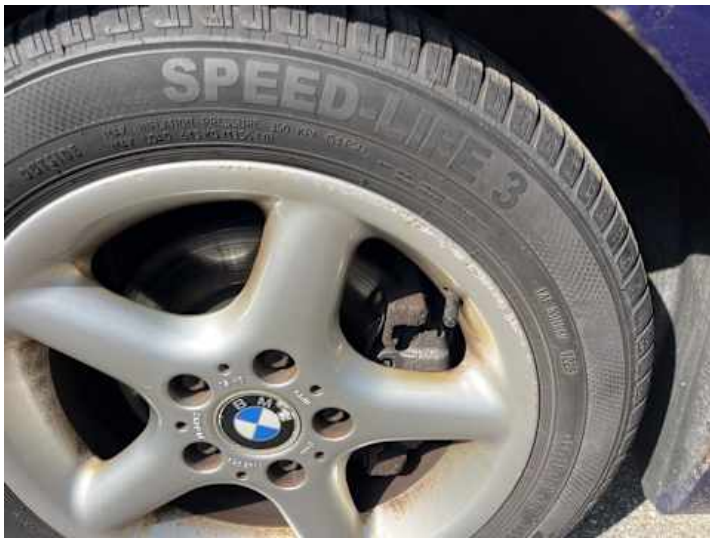
Rad (Kerben)

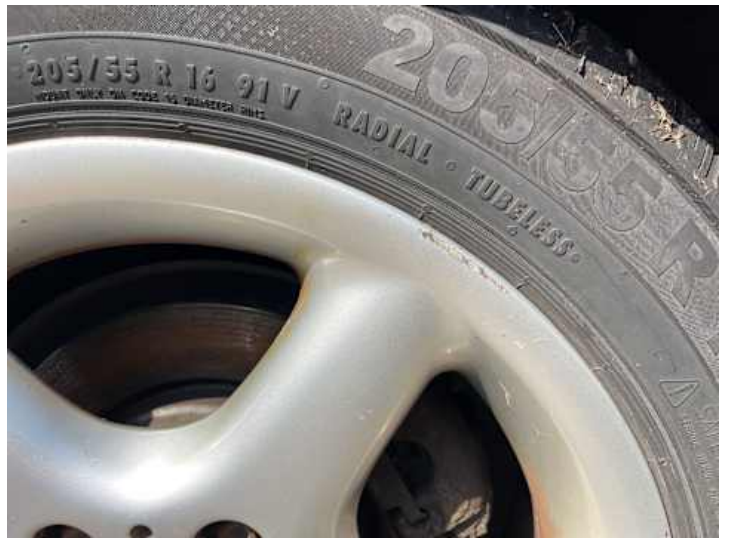
Rad (Kerben)

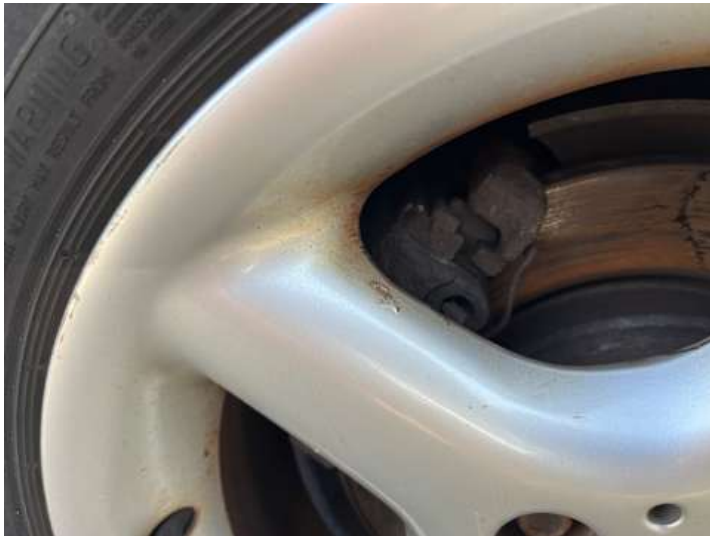
Rad (Kerben, Rost)

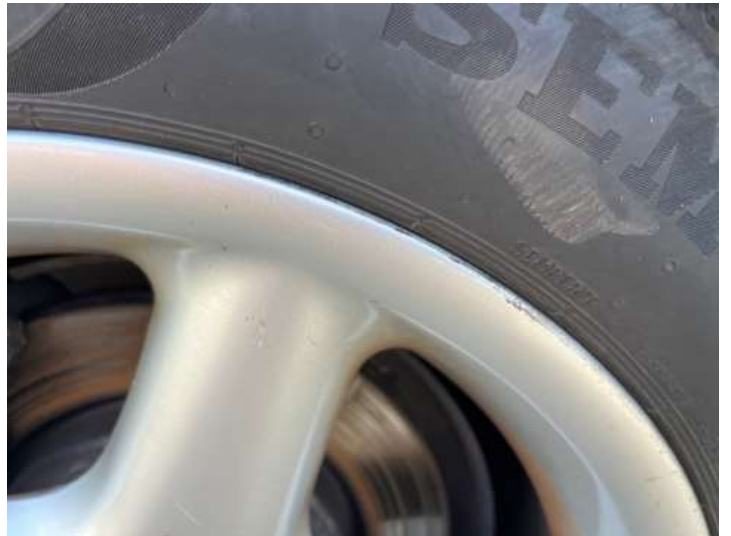
Rad (Kerben, Rost)

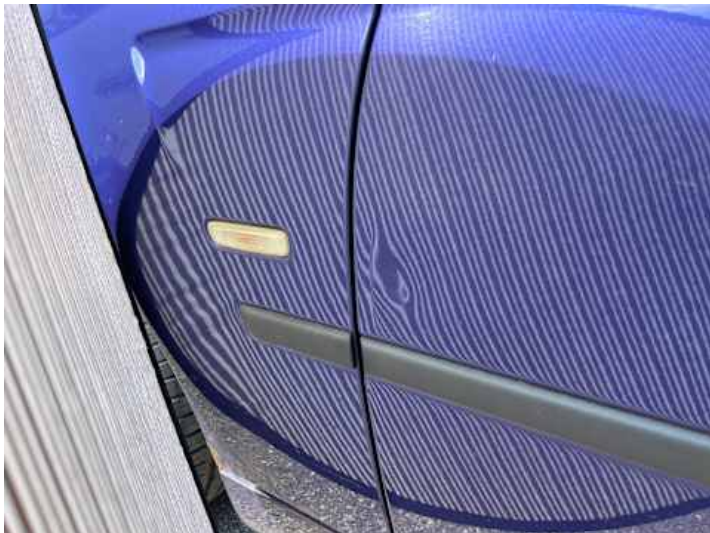
Fahrtür (Delle)

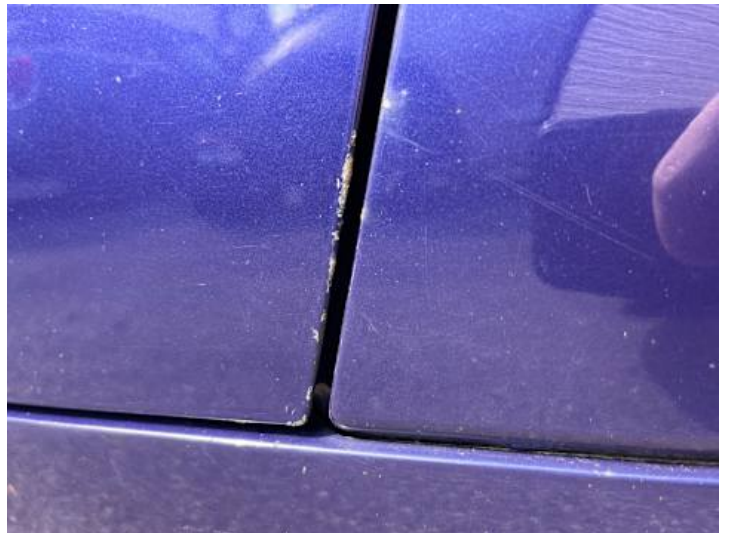
Fahrtür (Kratzer, Lackschaden)

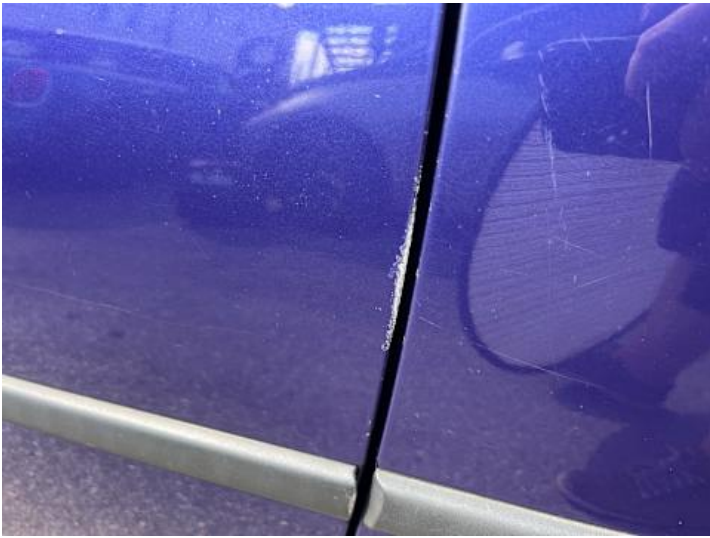
| Fahrzeugteil | Lackschichtdicke (in µm) | Fahrzeugteil | Lackschichtdicke (in µm) |
|---|---|---|---|
| Fahrertür | 90 | Beifahrertür | 135 |

Fahrertür (Kratzer, Lackschaden)

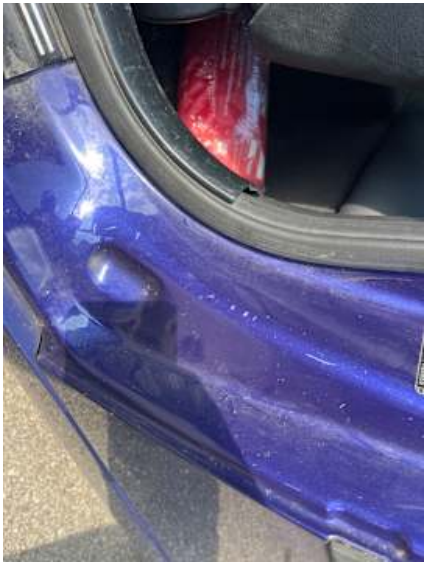
Fahrertür (Kratzer, Lackschaden)

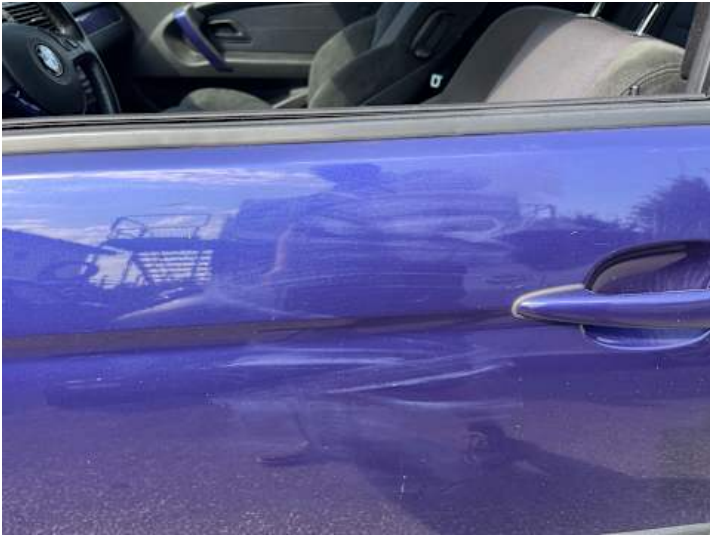
Fahrertür (Ausgeblichen/Matt)

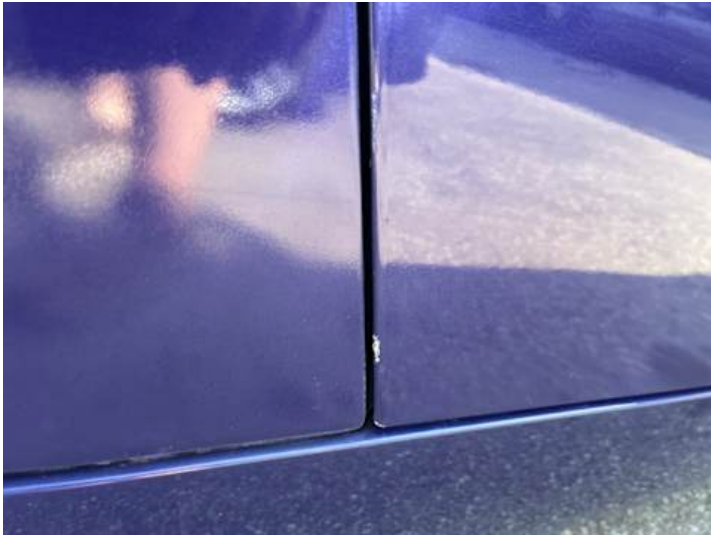
Beifahrertür (Kratzer, Lackschaden)

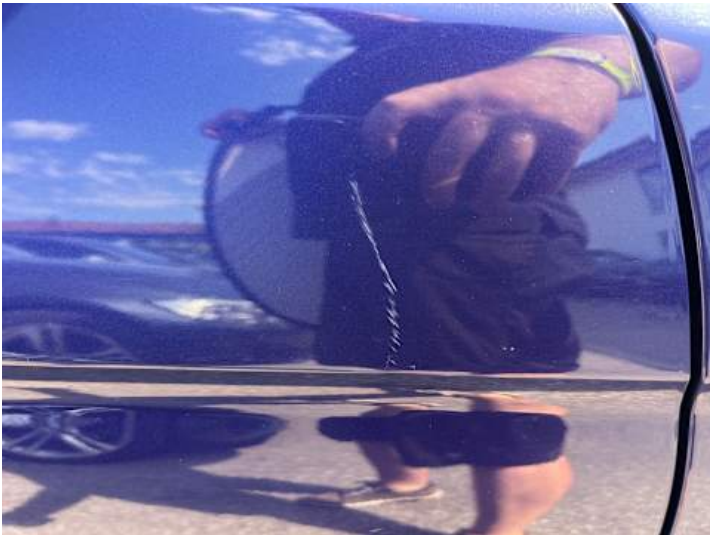
Beifahrertür (Kratzer, Lackschaden)

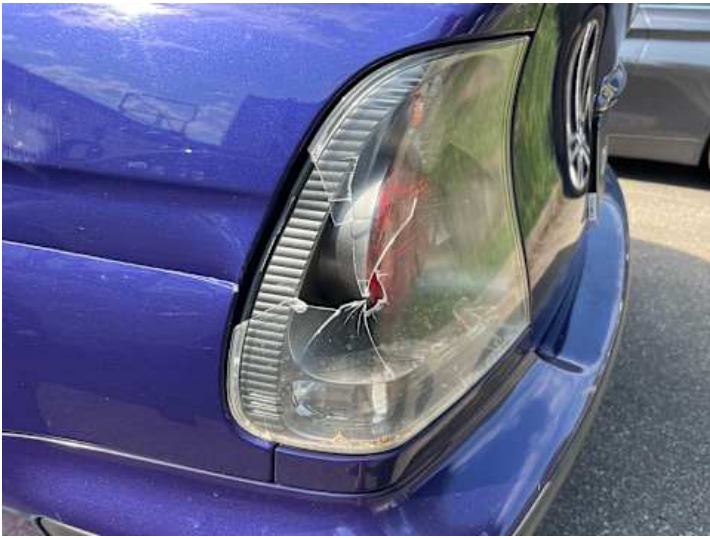
Rücklicht (links) (Riss/Bruch)

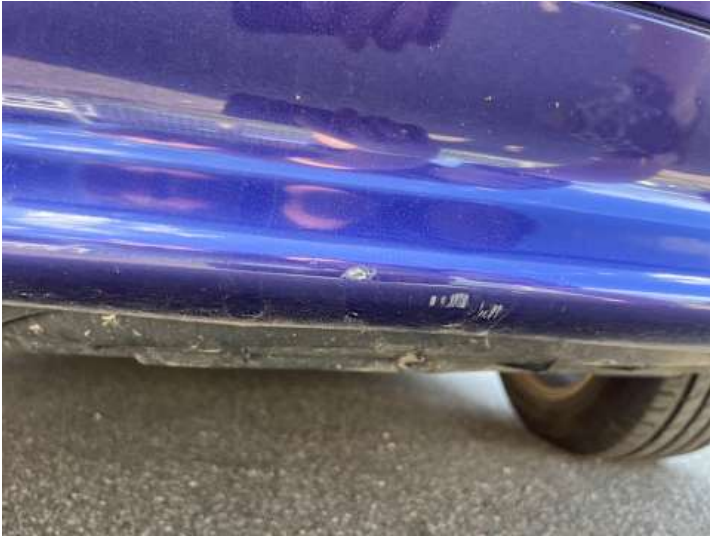
Stoßstange hinten (Kratzer, Lackschaden)

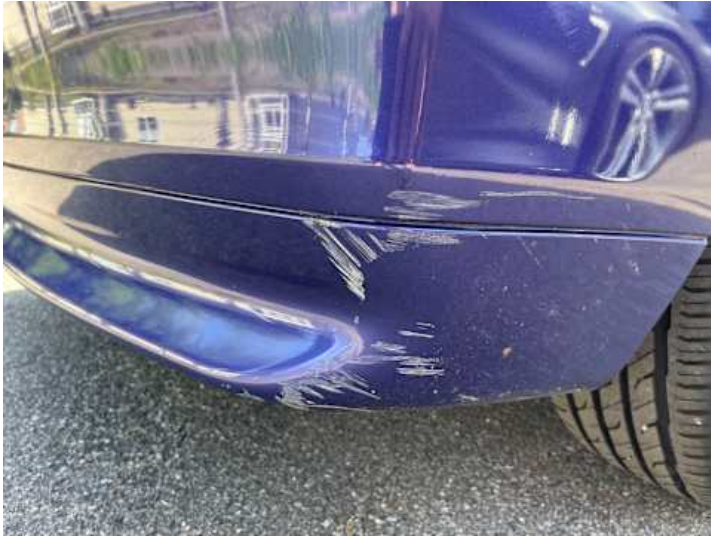
Stoßstange hinten (Kratzer, Lackschaden)

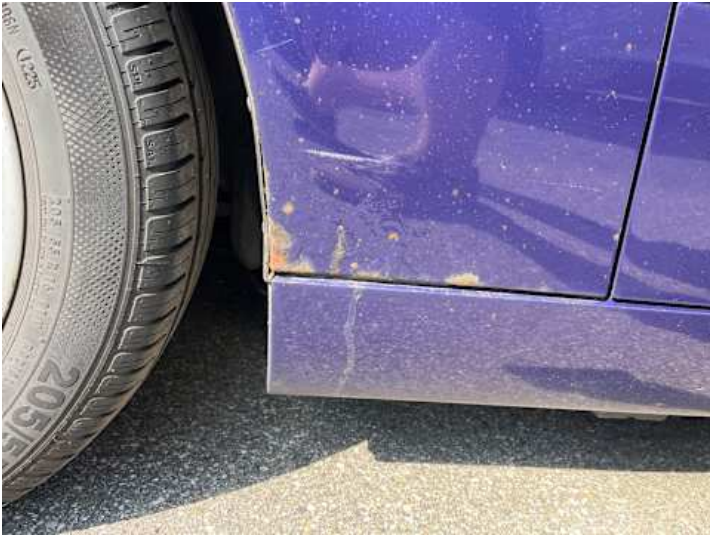
Kotflügel vorne links (Lackschaden, Rost, Verformung)

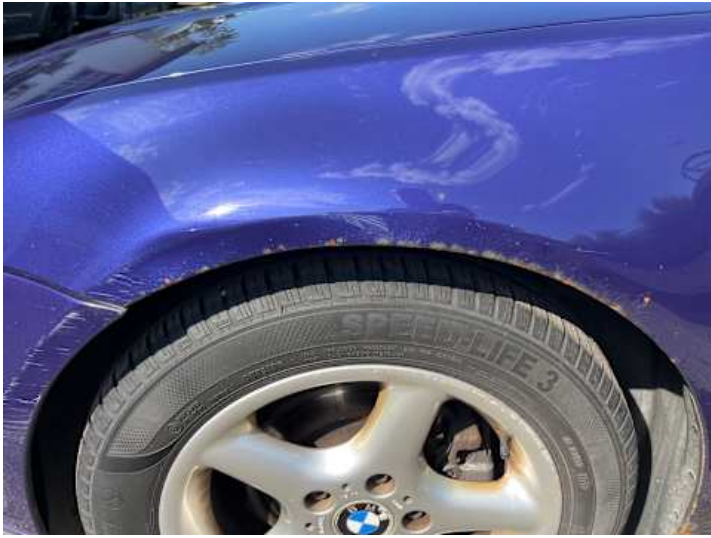
Kotflügel vorne links (Lackschaden, Rost, Verformung)

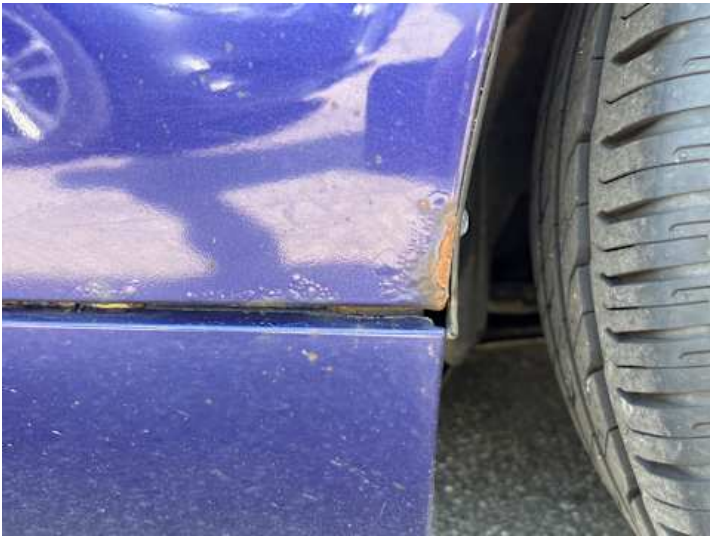
Kotflügel vorne rechts (Lackschaden, Rost)

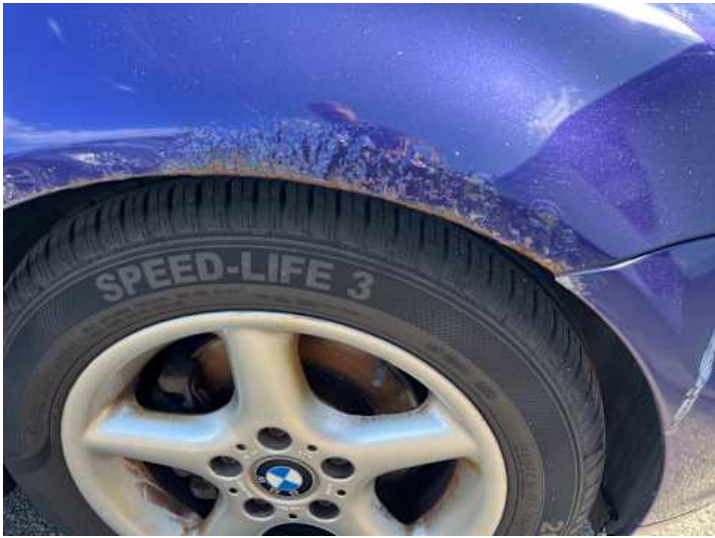
Kotflügel vorne rechts (Lackschaden, Rost)

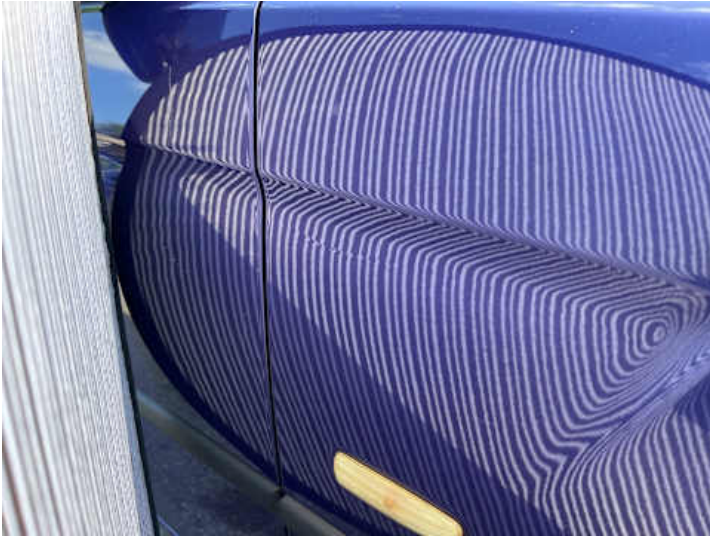
| Fahrzeugteil | Lackschichtdicke (in µm) | Fahrzeugteil | Lackschichtdicke (in µm) |
|---|---|---|---|
| Kotflügel vorne links | 100 | Kotflügel vorne rechts | 135 |

Kotflügel vorne rechts (Lackschaden, Unsachgemäß instand gesetzt)

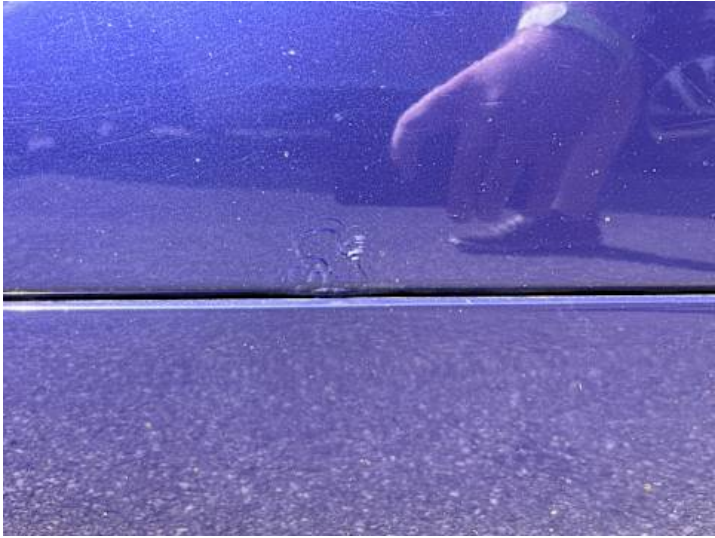
Seitenteil hinten links (Rost, Lackschaden, Ausgeblichen/Matt)

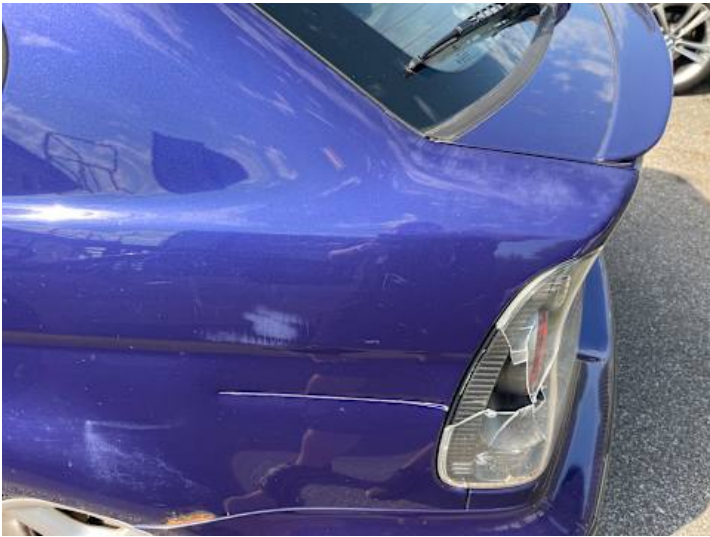
Seitenteil hinten links (Rost, Lackschaden, Ausgeblichen/Matt)

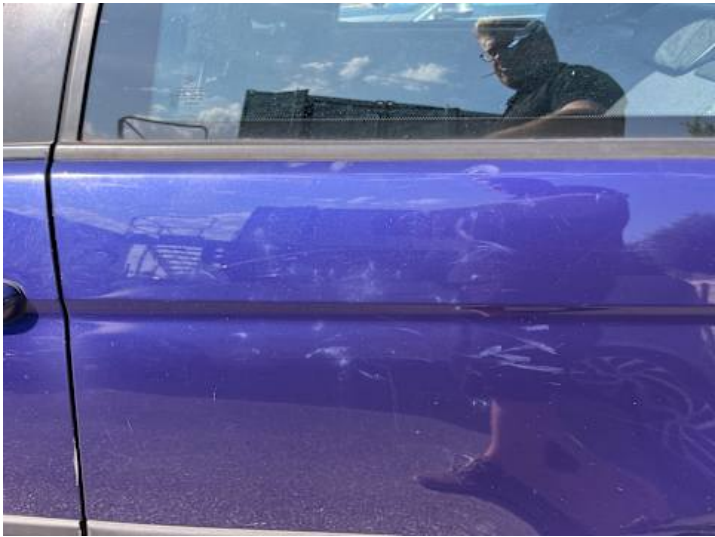
Seitenteil hinten links (Rost, Lackschaden, Ausgeblichen/Matt)

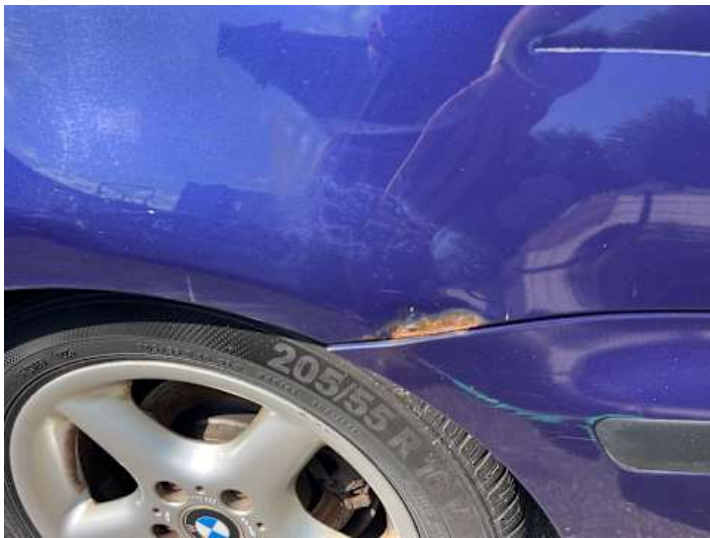
Seitenteil hinten links (Rost, Lackschaden, Ausgeblichen/Matt)

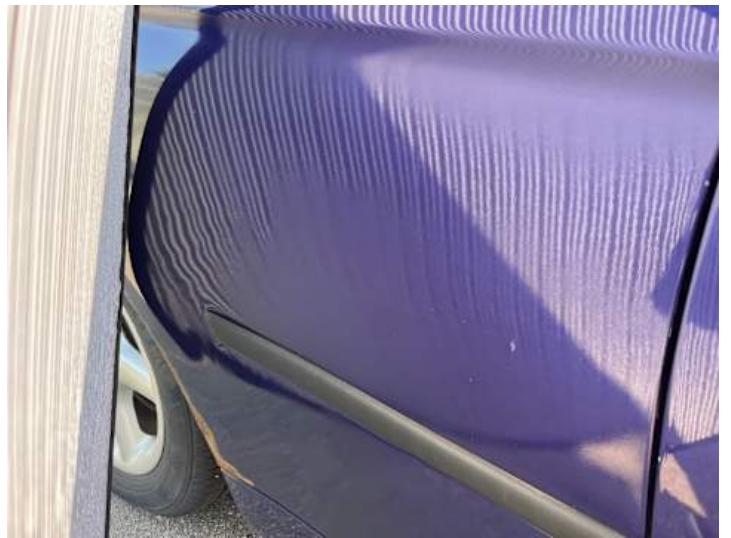
| Fahrzeugteil | Lackschichtdicke (in µm) | Fahrzeugteil | Lackschichtdicke (in µm) |
|---|---|---|---|
| Seitenteil hinten links | 100 | Seitenteil hinten rechts | 675 |

Seitenteil hinten rechts (Lackschaden, Rost, Unsachgemäß instand gesetzt)

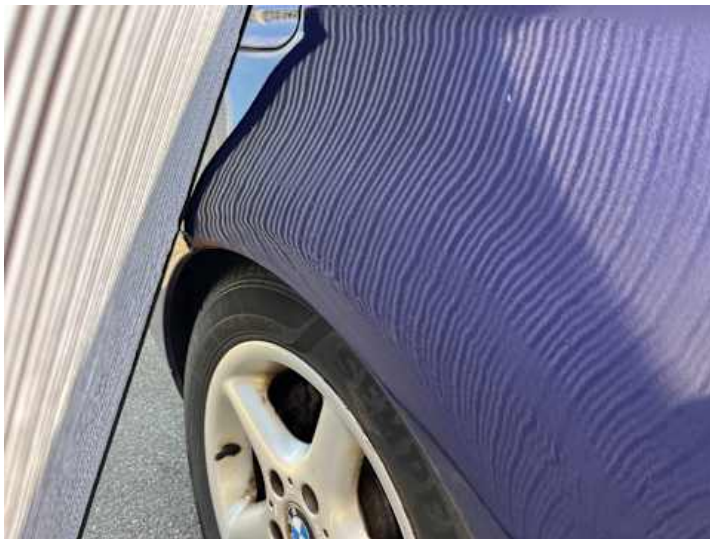
Seitenteil hinten rechts (Lackschaden, Rost, Unsachgemäß instand gesetzt)

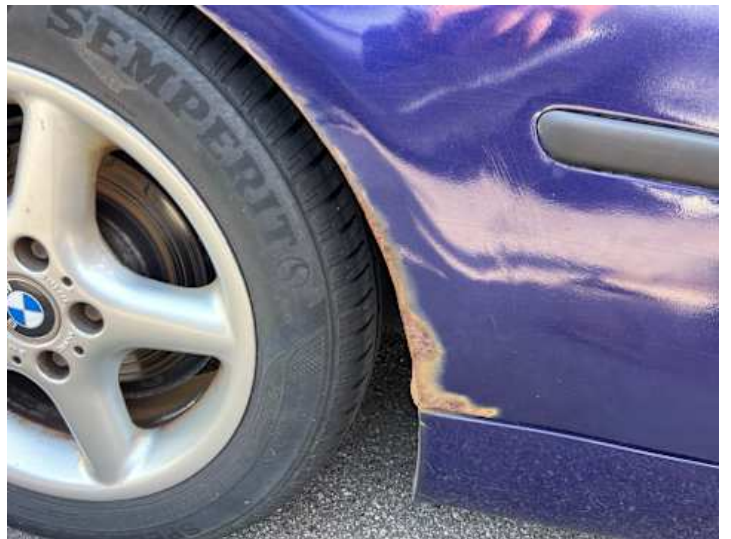
Seitenteil hinten rechts (Lackschaden, Rost, Unsachgemäß instand gesetzt)

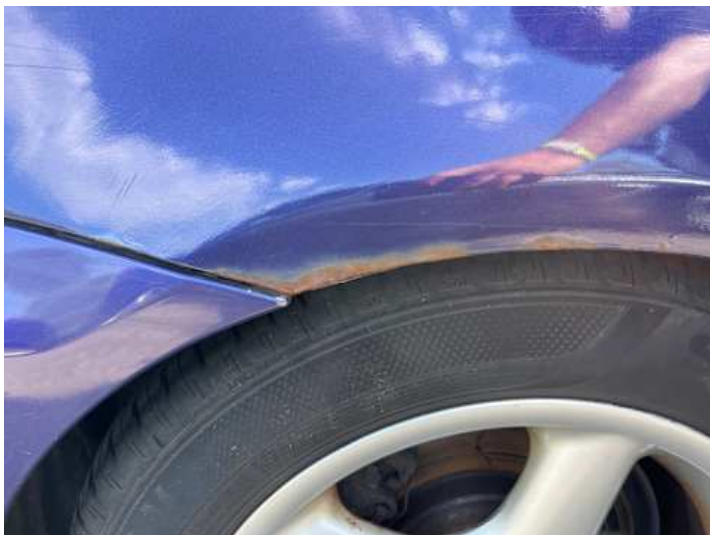
Seitenteil hinten rechts (Lackschaden, Rost, Unsachgemäß instand gesetzt)

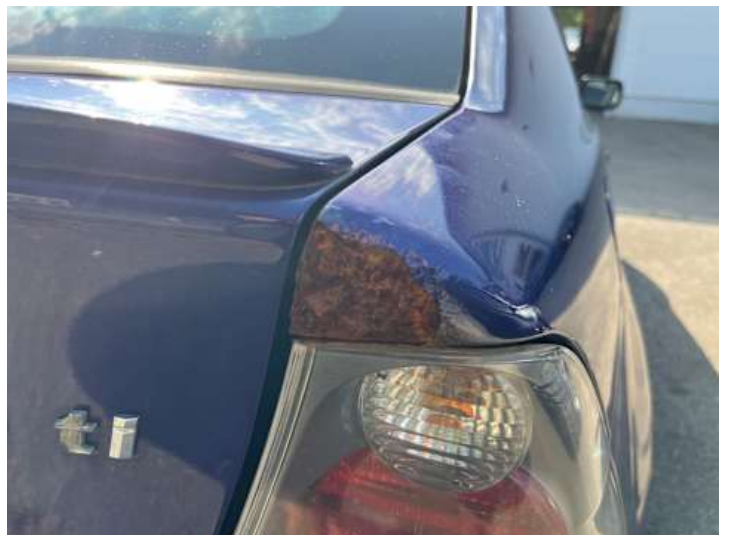
Seitenteil hinten rechts (Rost, Lackschaden)

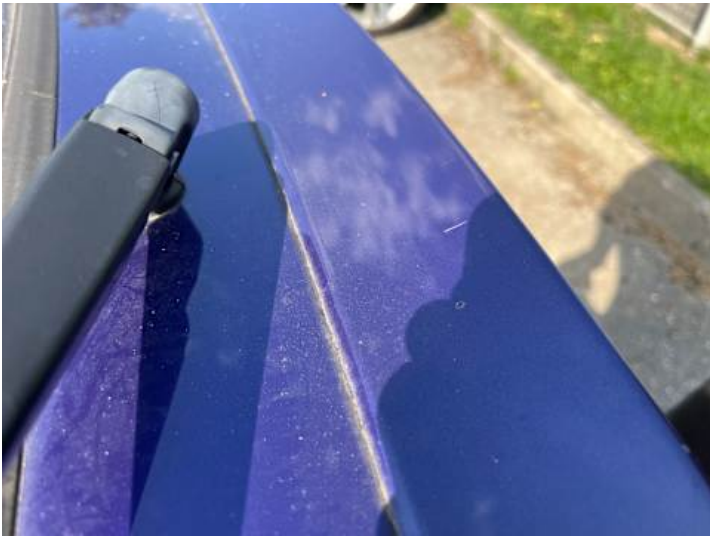
| Fahrzeugteil | Lackschichtdicke (in µm) | Fahrzeugteil | Lackschichtdicke (in µm) |
|---|---|---|---|
| Motorhaube | 110 | Heckklappe | 185 |

Heckklappe (Kratzer, Lackschaden)

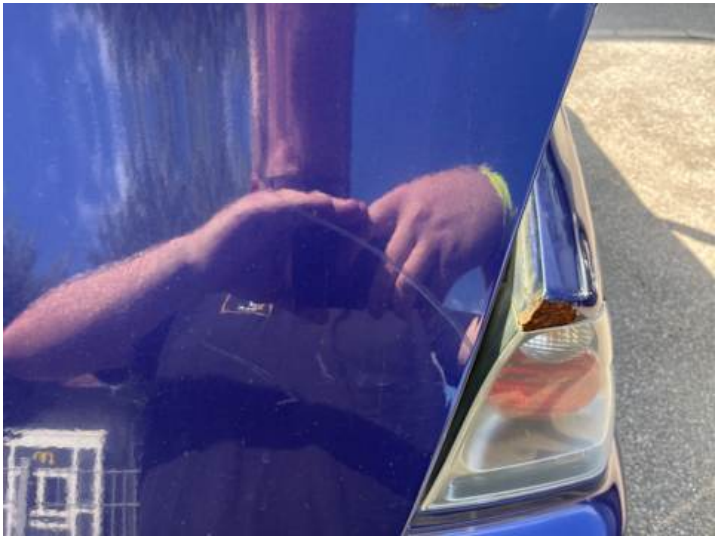
Heckklappe (Kratzer, Lackschaden)

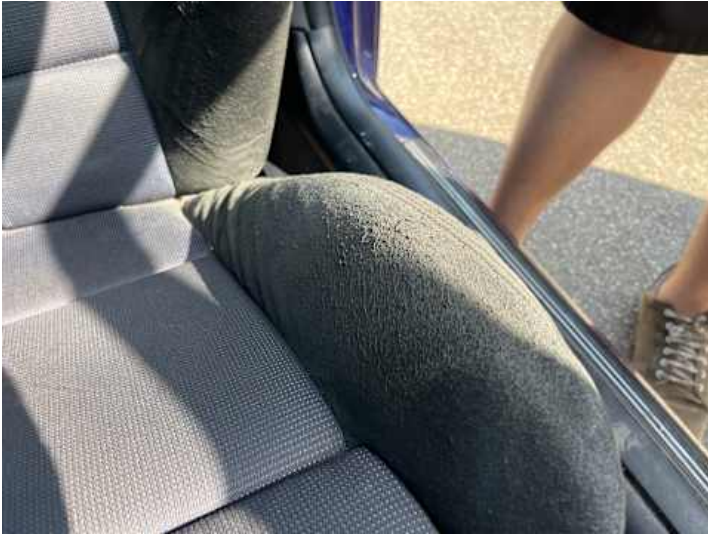
Innenraum (Diverse Schäden, Riss/Bruch)

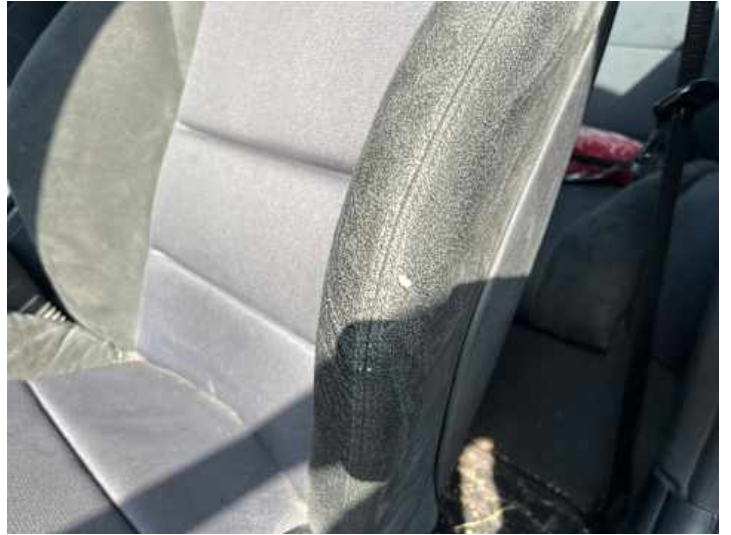
Innenraum (Diverse Schäden, Riss/Bruch)

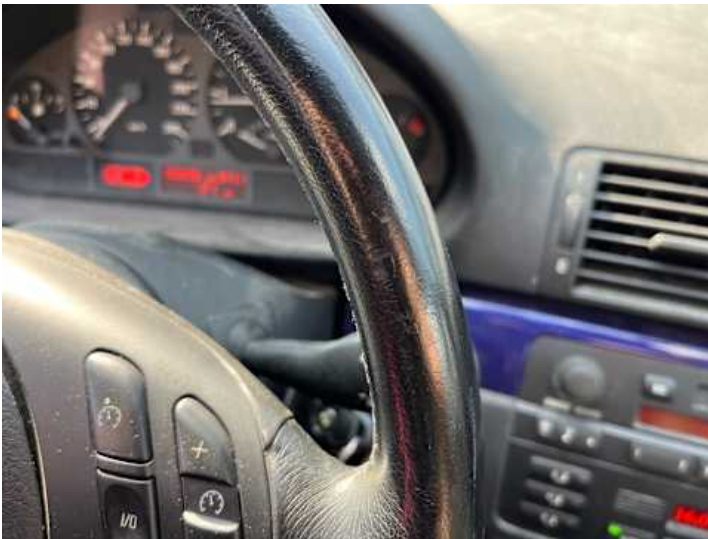
Innenraum (Diverse Schäden, Kratzer)

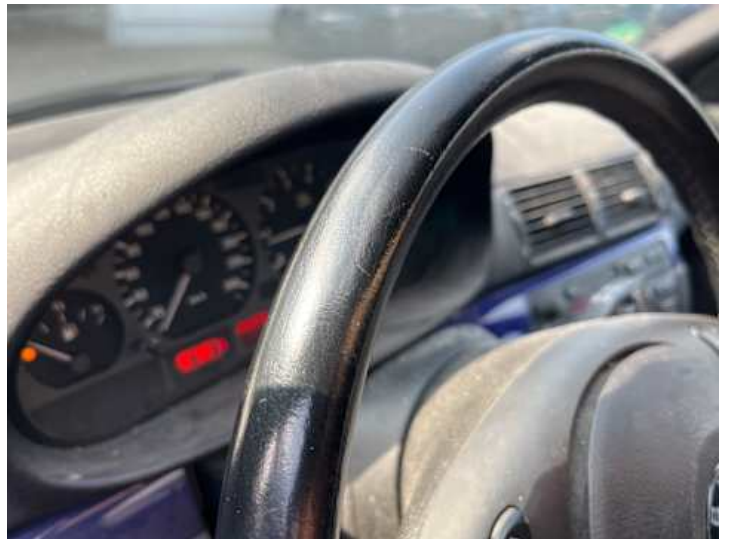
Innenraum (Diverse Schäden, Kratzer)

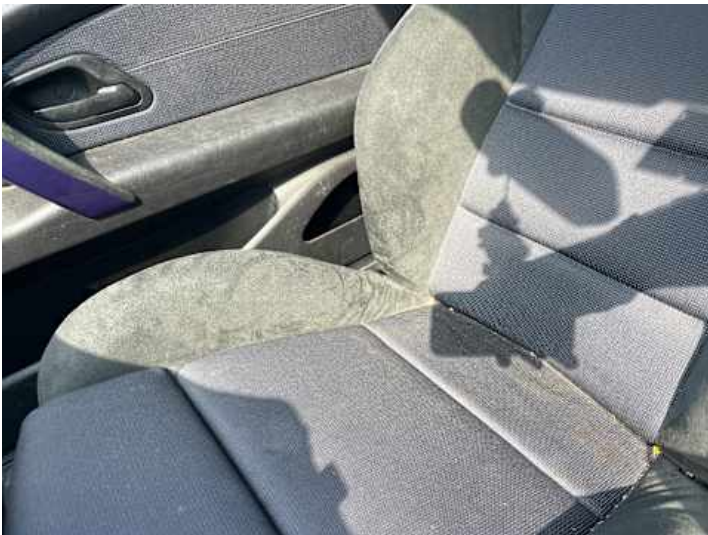
Innenraum (Diverse Schäden, Verschleiß)

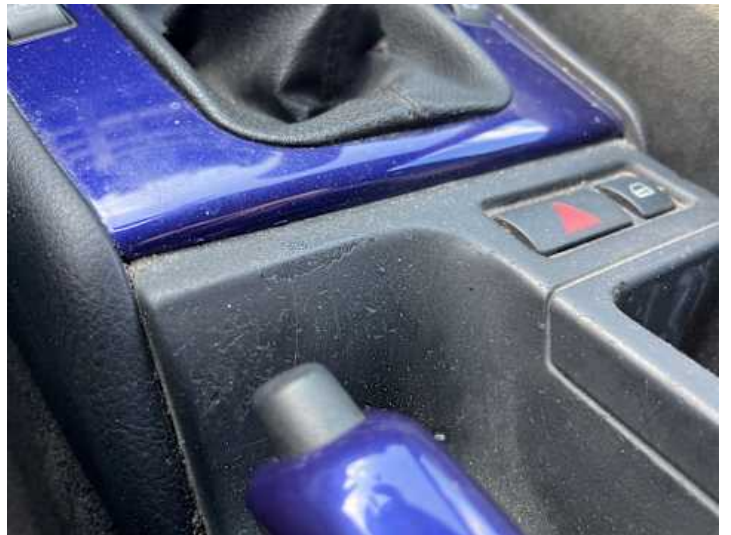
Innenraum (Diverse Schäden, Verschleiß)
