## Abarth 500 595 Turismo

EZ 07/2019 | Kleinwagen | Benzin | Schaltgetriebe | 120.152km  
Besteuerung: Differenzbesteuert (§25a UStG)  
Fahrzeugstandort: 73\*\*\*  
Fahrzeug aufgenommen am: 21.07.2026

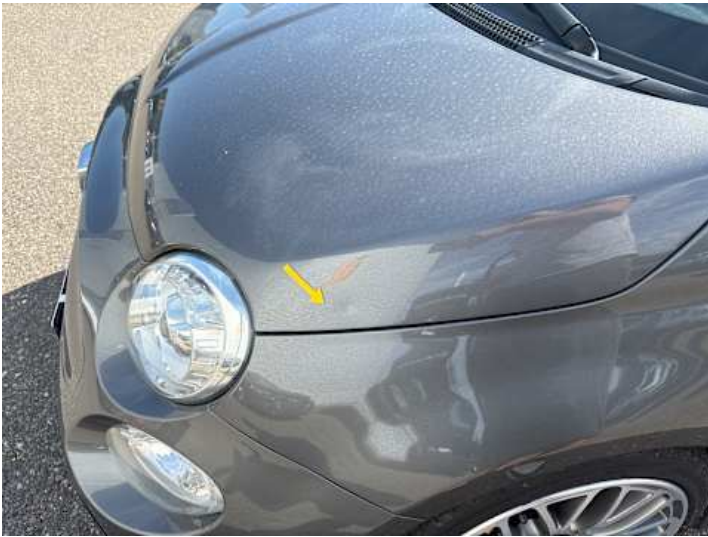
Motorhaube (Delle)

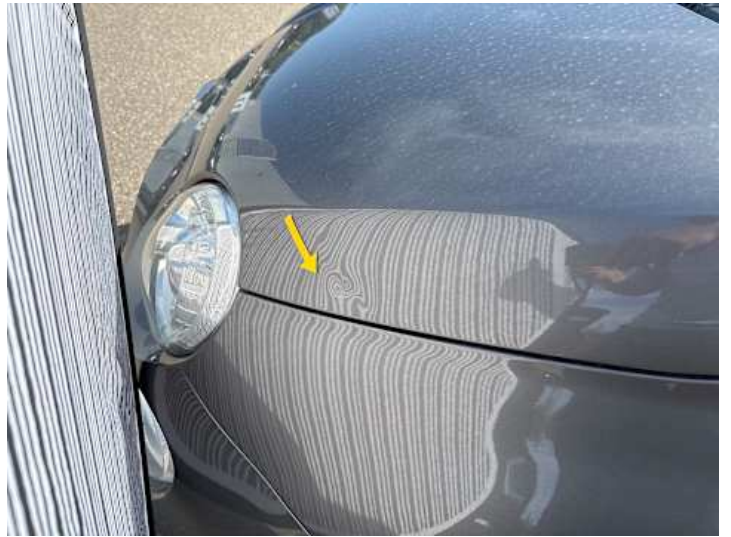
Motorhaube (Delle)

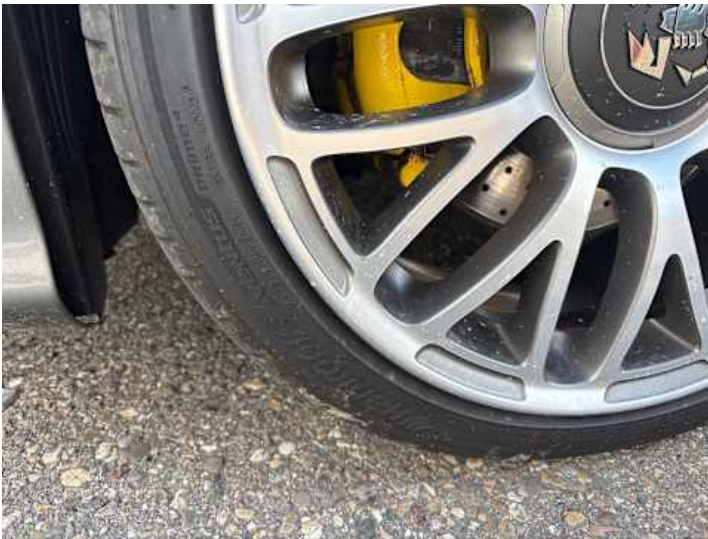
Rad (Kerben, Kratzer)

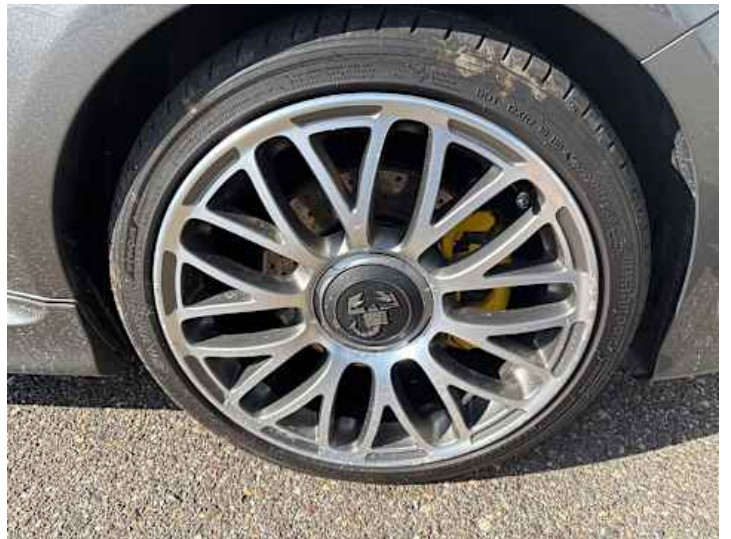
Rad (Kerben, Kratzer)

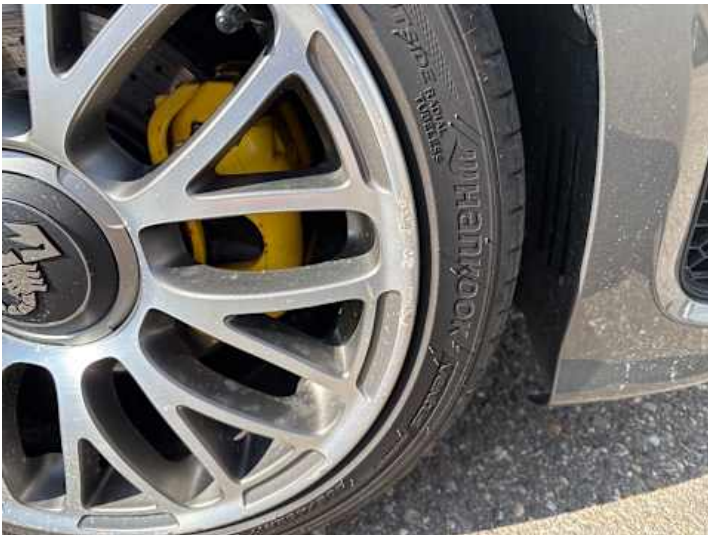
Rad (Kerben, Kratzer)

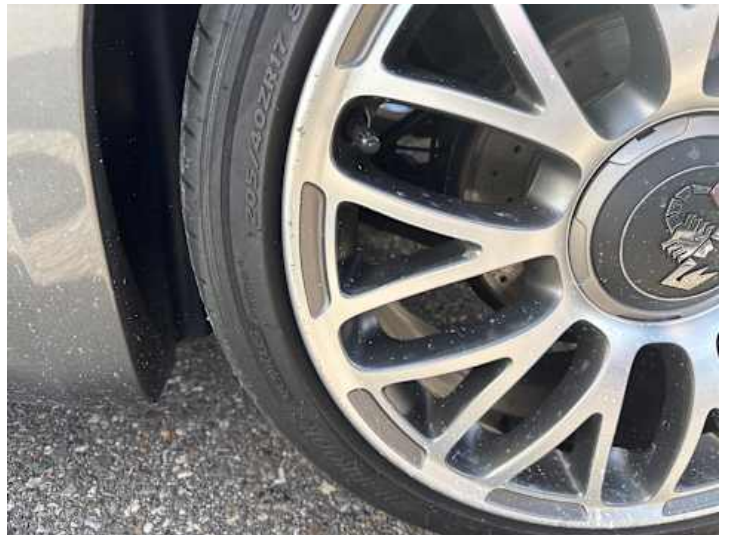
Rad (Kerben, Kratzer)

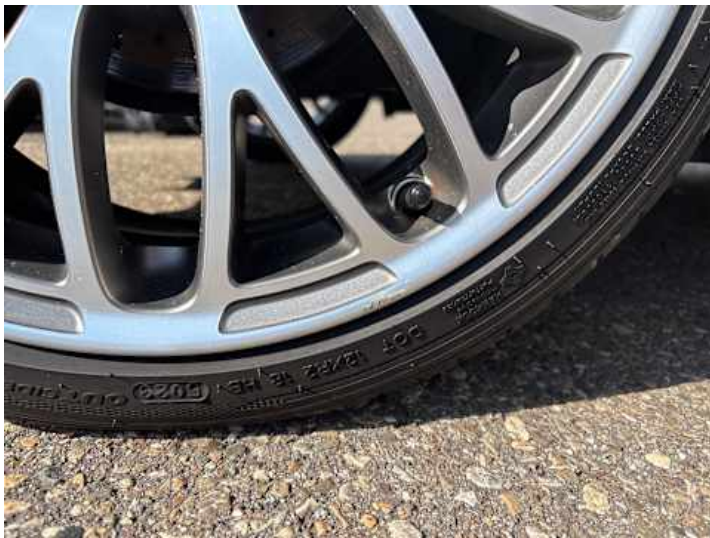
Rad (Kerben, Kratzer)

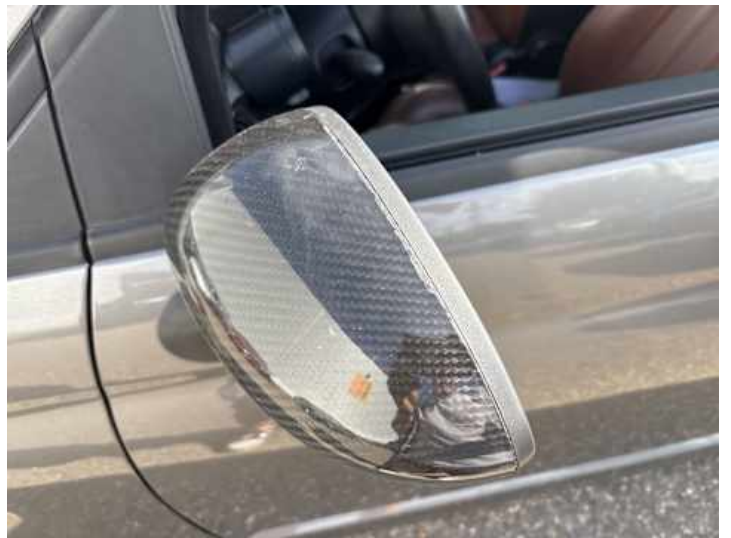
Fahrtür (Lackschaden)

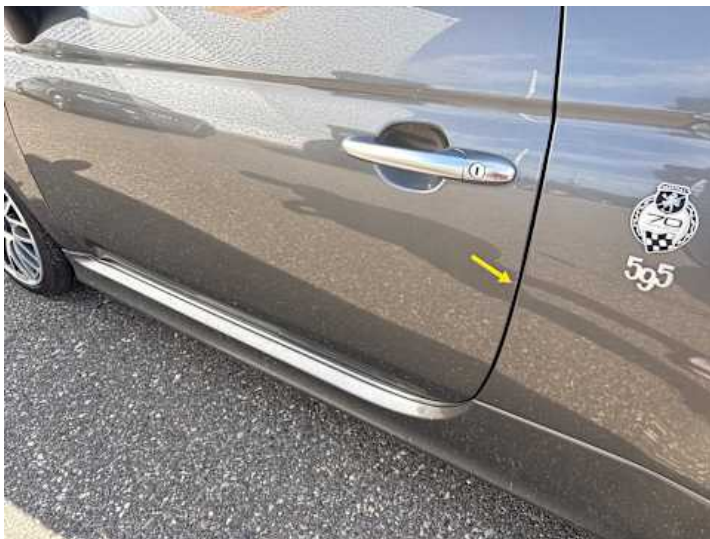
Fahrtür (Lackschaden)

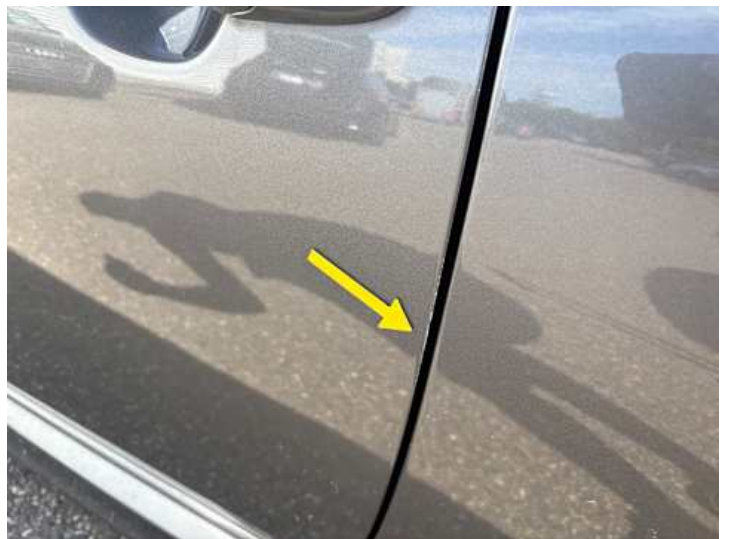
Fahrtür (Lackschaden)

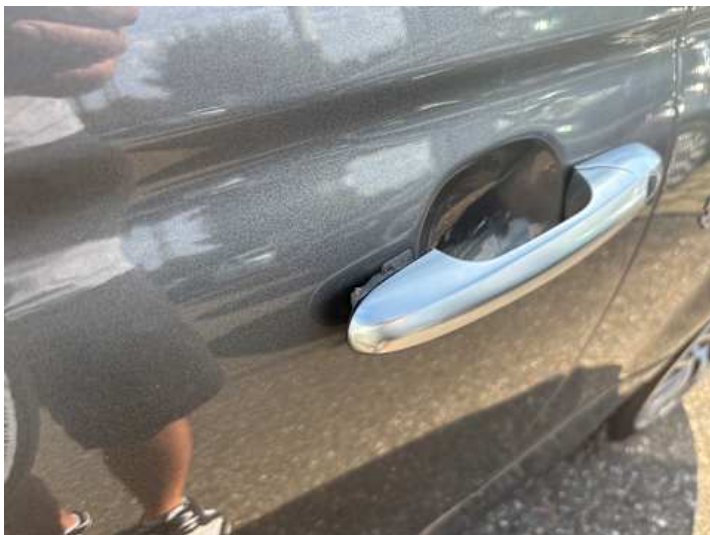
Fahrtür (Spaltmaße ungenau)

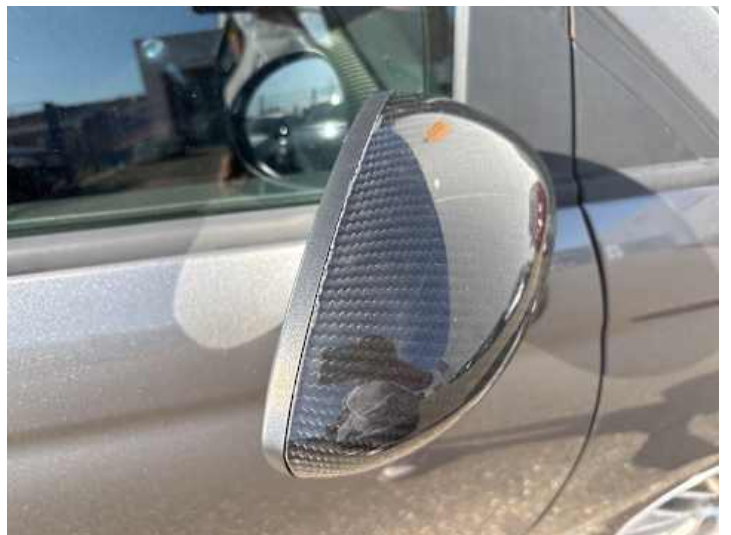
Beifahrtür (Lackschaden)

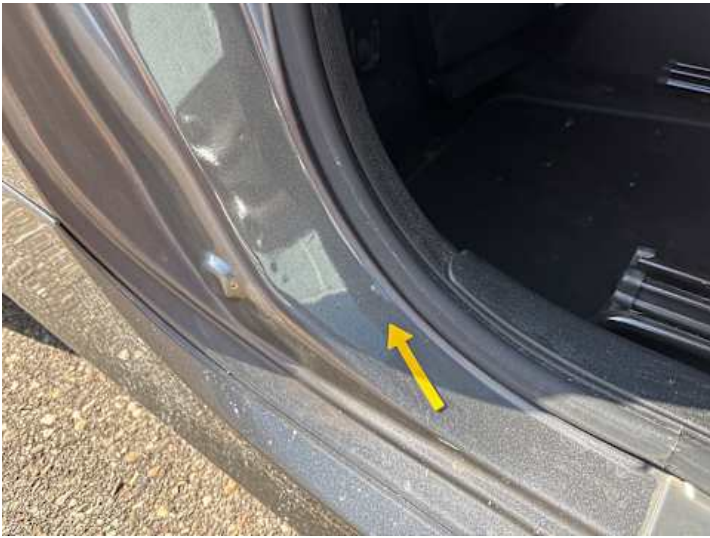
Beifahrertür (Delle)

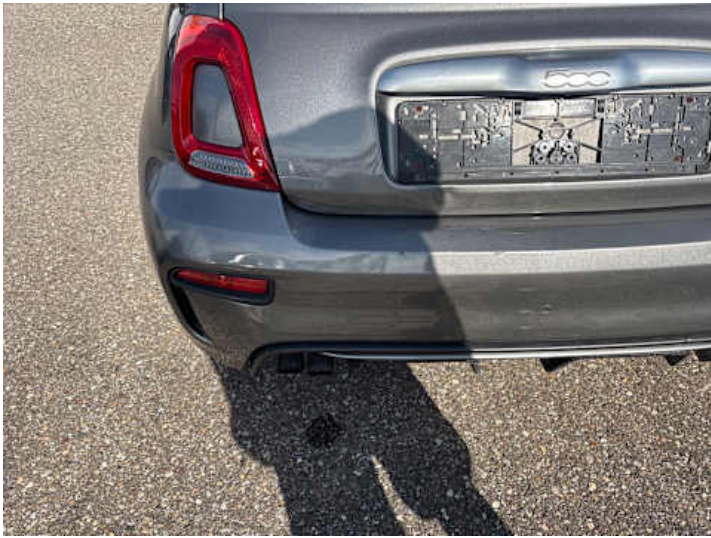
Stoßstange hinten (Riss/Bruch)

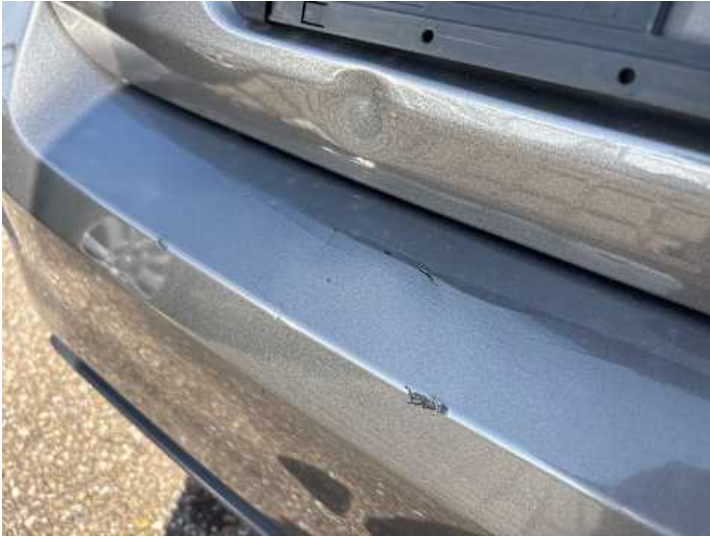
Stoßstange hinten (Riss/Bruch)

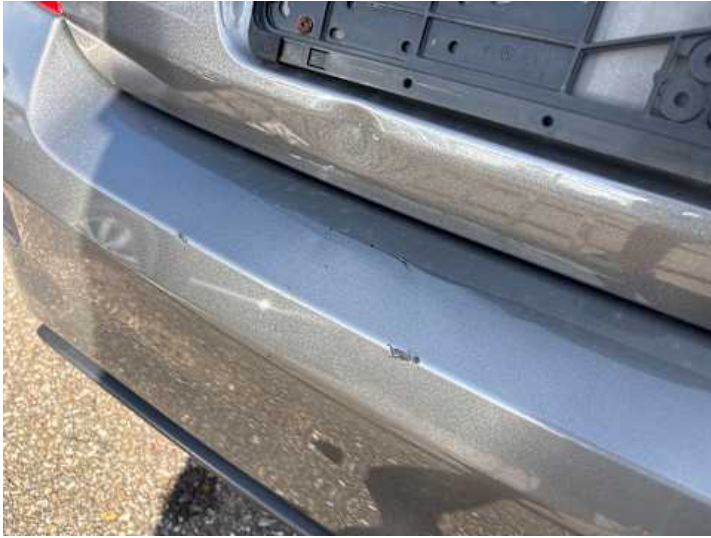
Stoßstange hinten (Riss/Bruch)

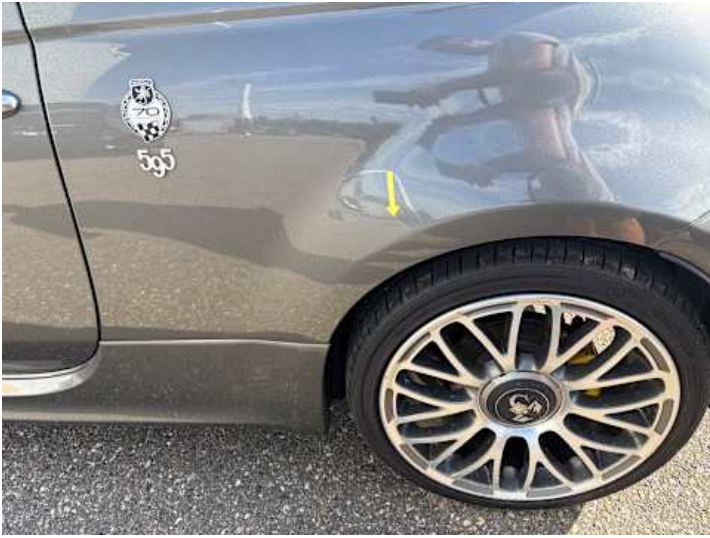
Seitenteil hinten links (Delle, Lackschaden)

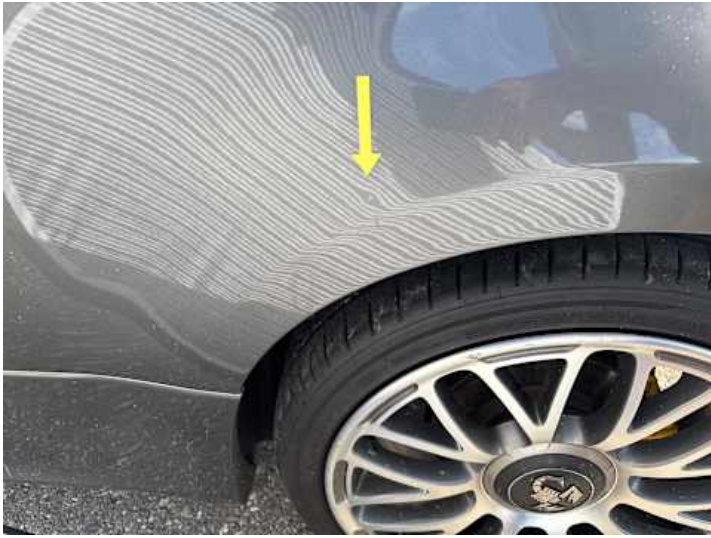
Seitenteil hinten links (Delle, Lackschaden)

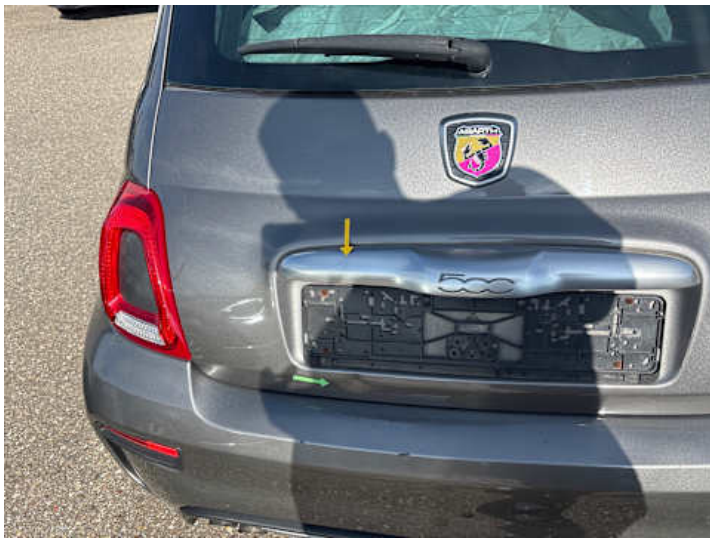
Heckklappe (Lackschaden)

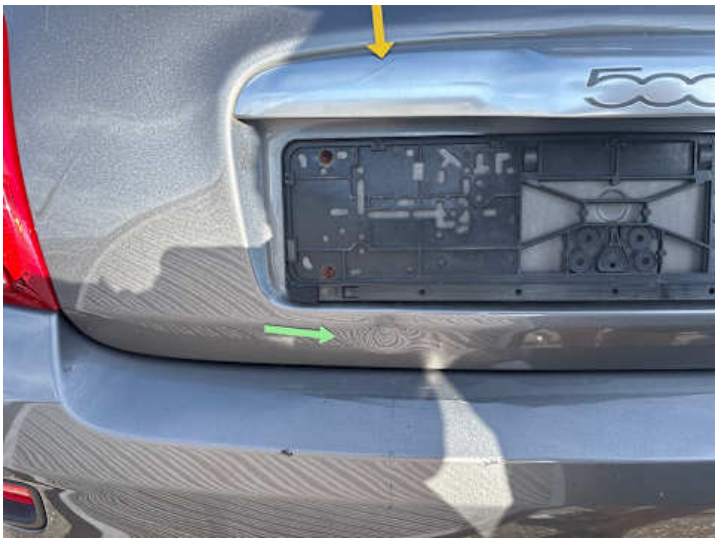
Heckklappe (Lackschaden)

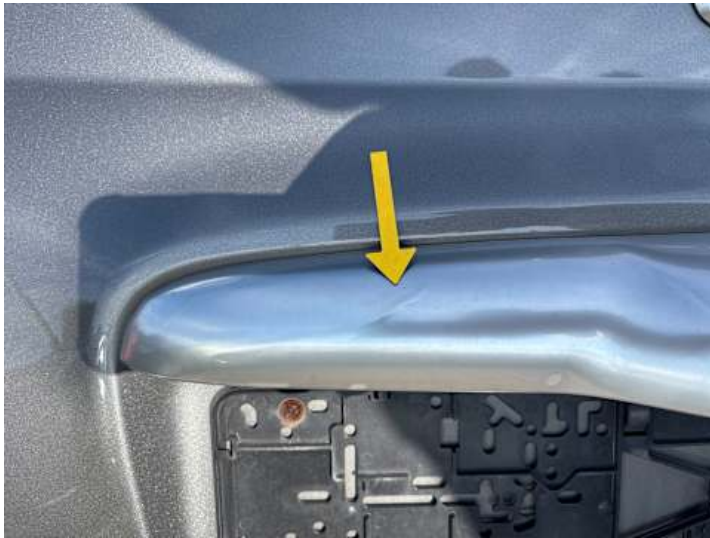
Heckklappe (Lackschaden)

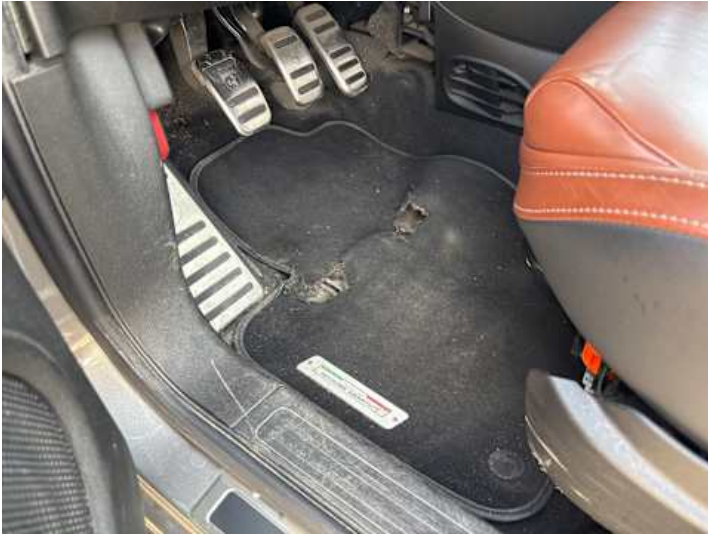
Innenraum (Diverse Schäden, Verschmutzung, Verschleiß)

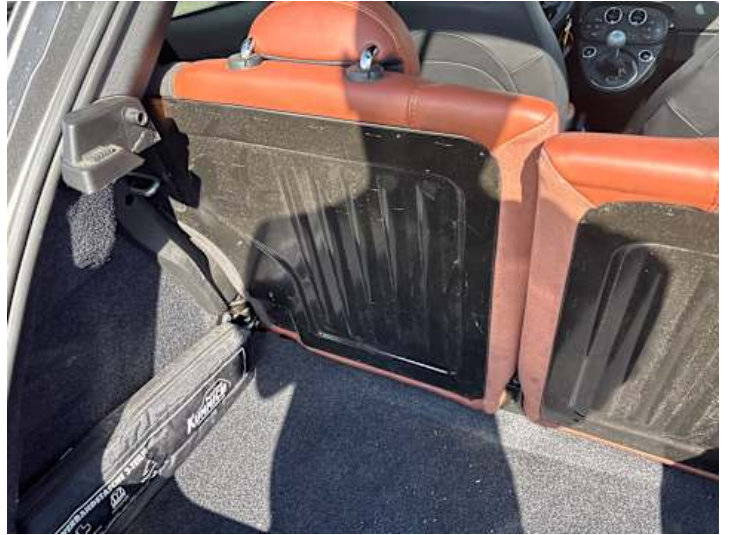
Innenraum (Diverse Schäden, Verschmutzung, Verschleiß)

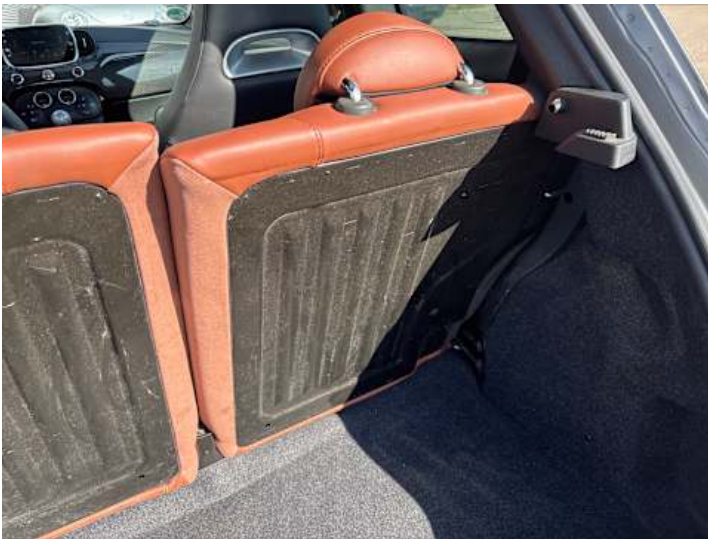
Innenraum (Diverse Schäden, Verschmutzung, Verschleiß)

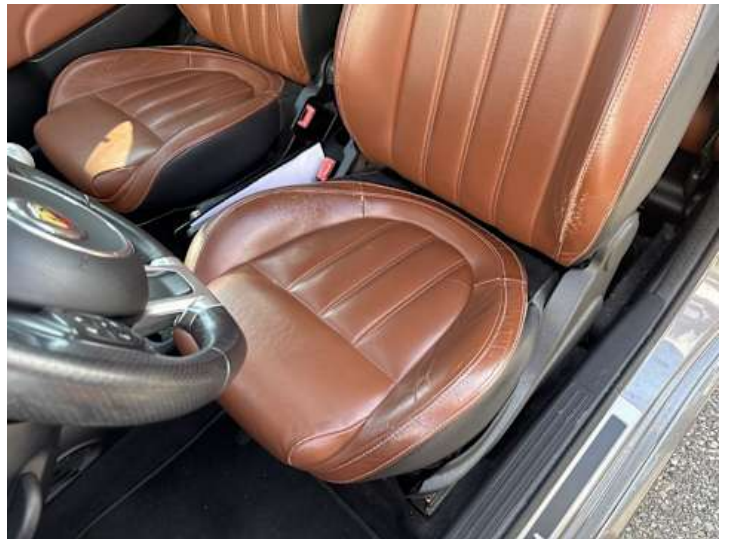
Innenraum (Diverse Schäden, Verschmutzung, Verschleiß)

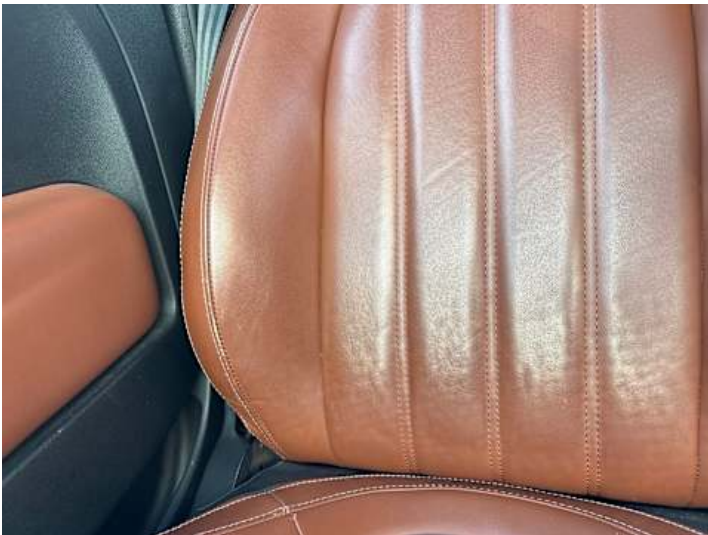
Innenraum (Diverse Schäden, Verschmutzung, Verschleiß)

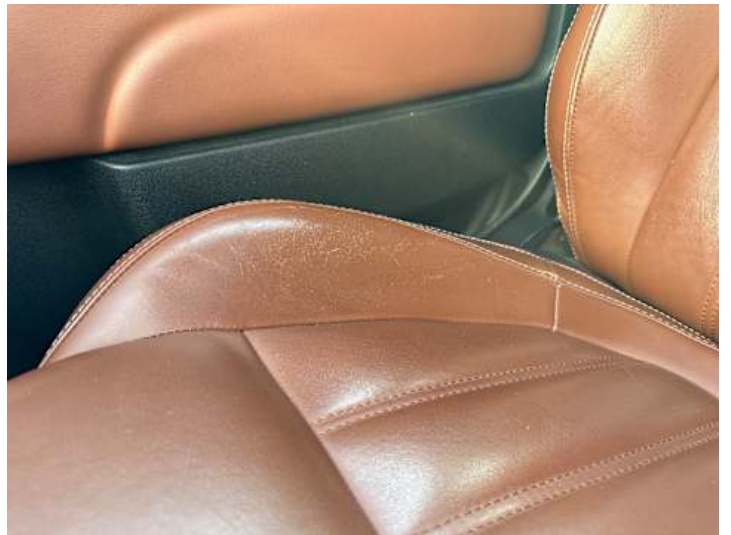
Innenraum (Diverse Schäden, Verschmutzung, Verschleiß)

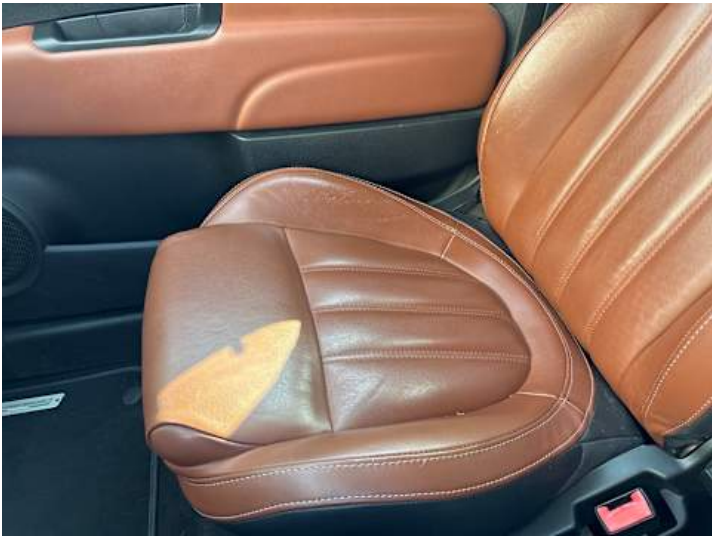
Innenraum (Diverse Schäden, Verschmutzung, Verschleiß)
