## Mercedes-Benz 311/315/317/319 CDI RWD L2

EZ 11/2022 | Kastenwagen | Diesel | Automatikgetriebe | 94.984km  
Besteuerung: Regelbesteuert (Deutschland)  
Fahrzeugstandort: 31\*\*\*  
Fahrzeug aufgenommen am: 29.07.2026

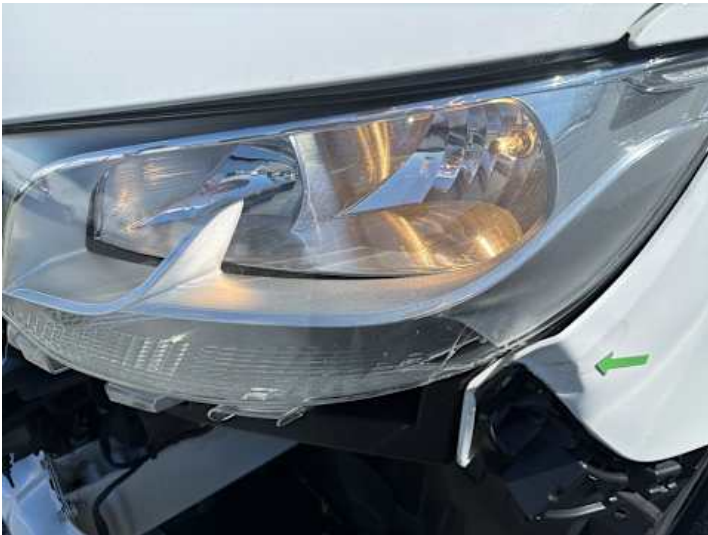
Scheinwerfer (links) (Riss/Bruch)

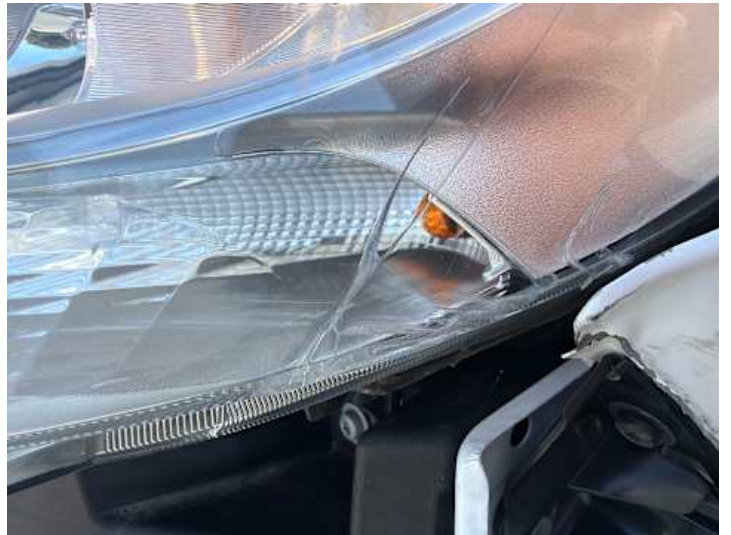
Scheinwerfer (links) (Riss/Bruch)

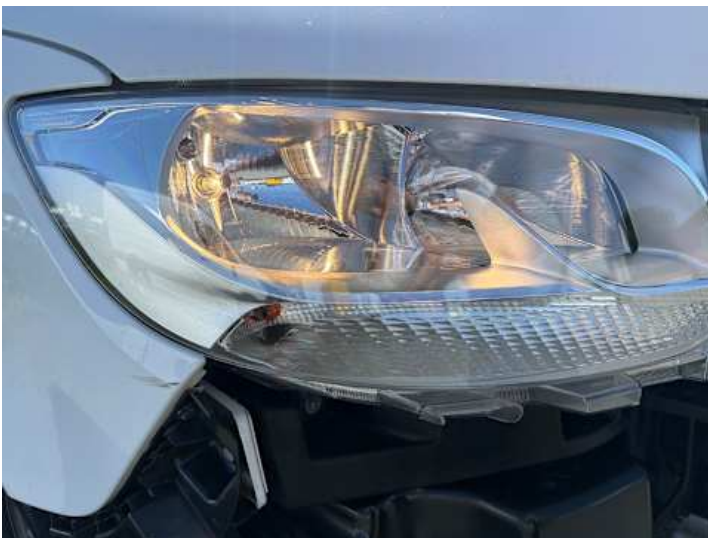
Scheinwerfer (rechts) (Kratzer)

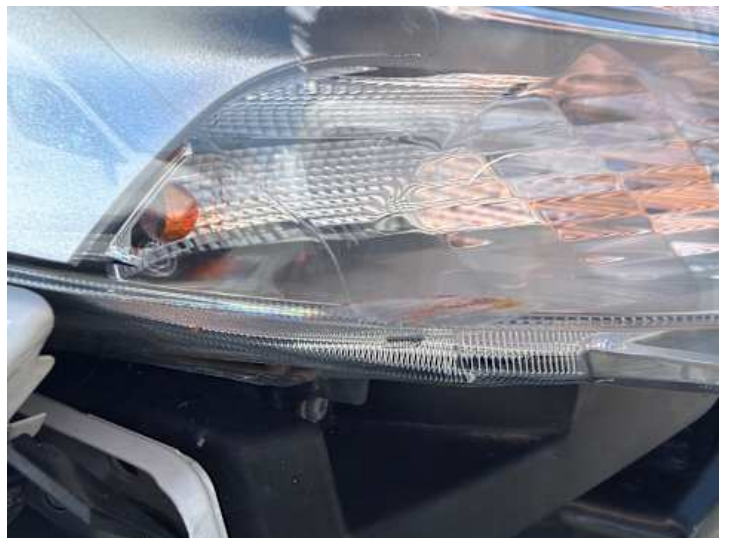
Scheinwerfer (rechts) (Kratzer)

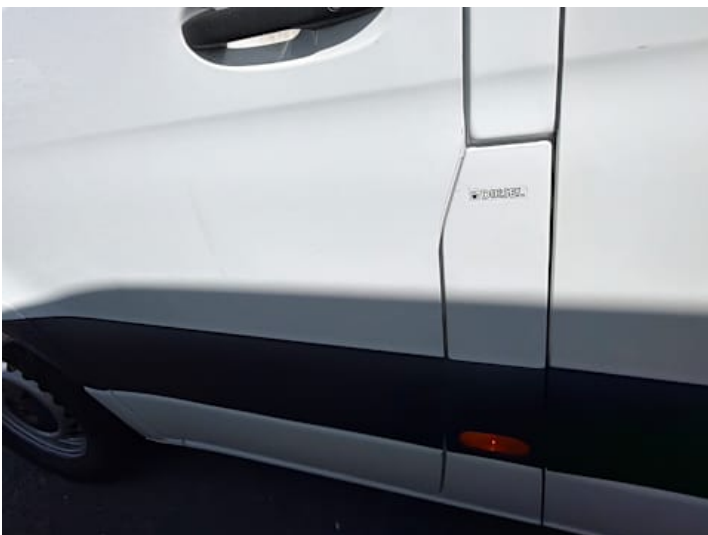
Fahrtür (Kratzer)

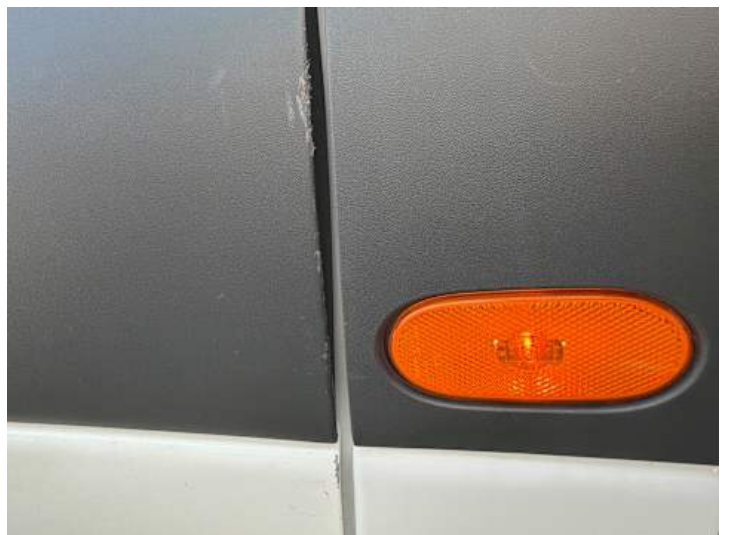
Fahrtür (Kratzer)

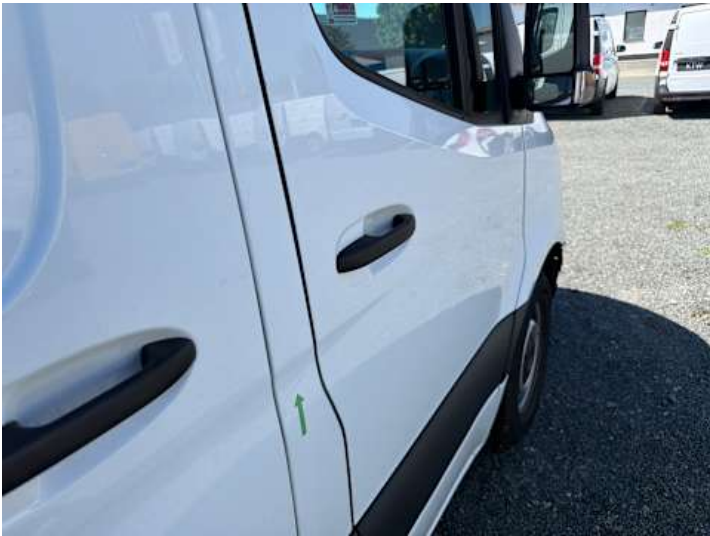
Beifahrertür (Kratzer)

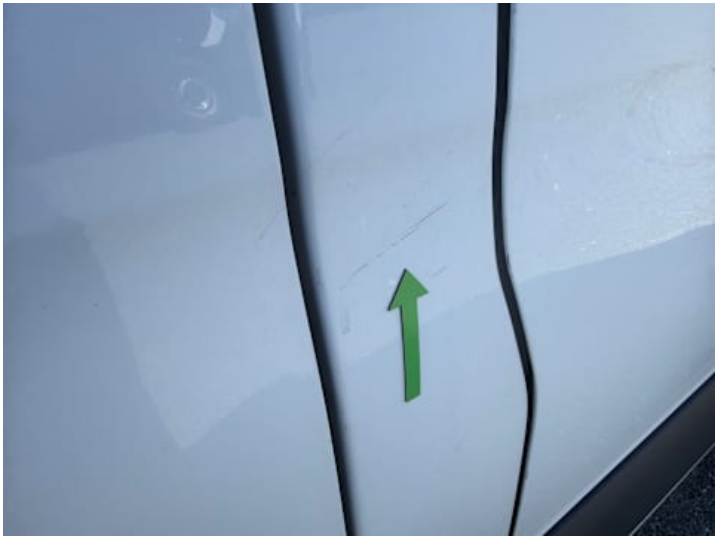
Beifahrertür (Kratzer)

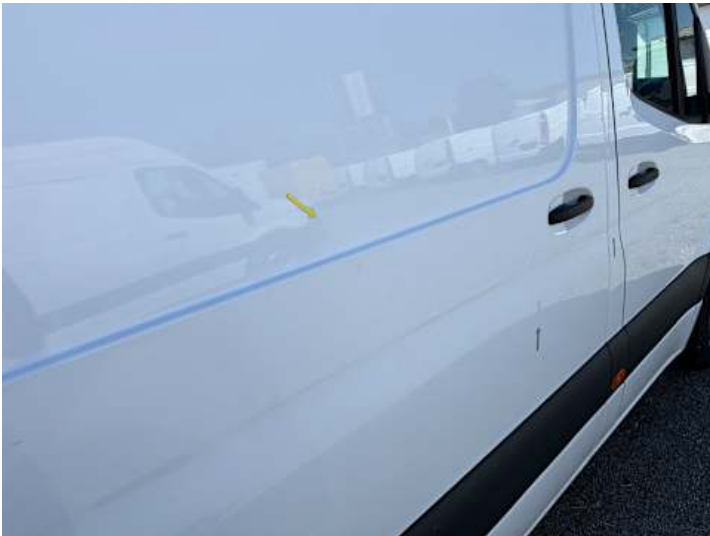
Türe hinten rechts (Kratzer)

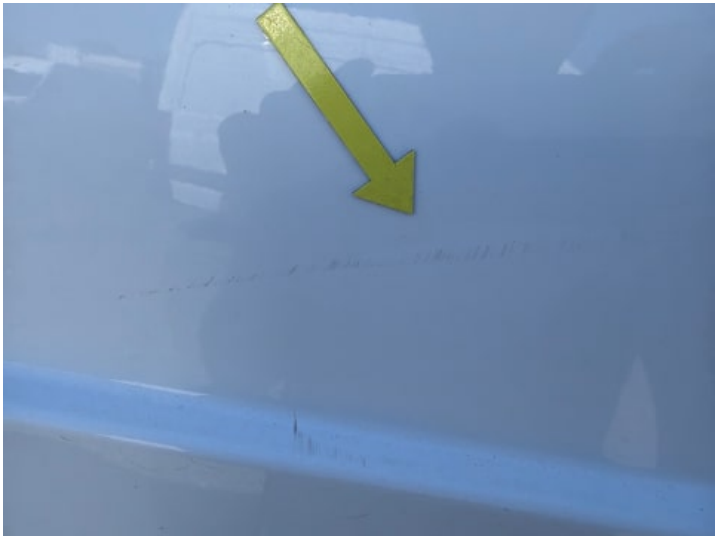
Türe hinten rechts (Kratzer)

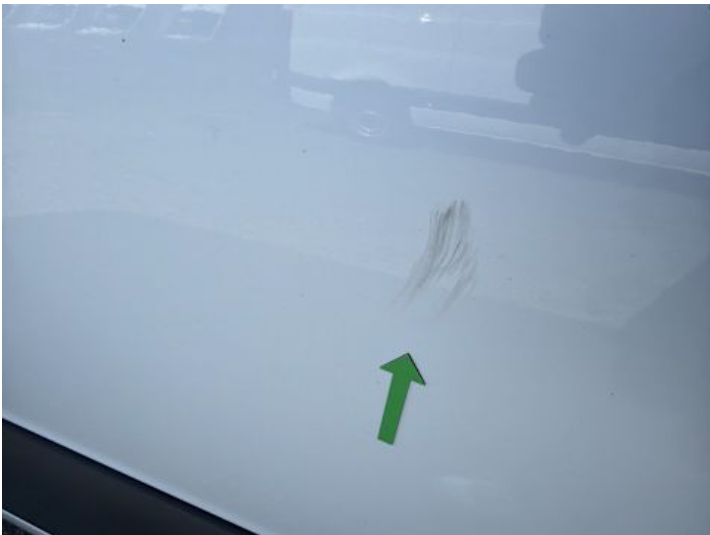
Türe hinten rechts (Kratzer)

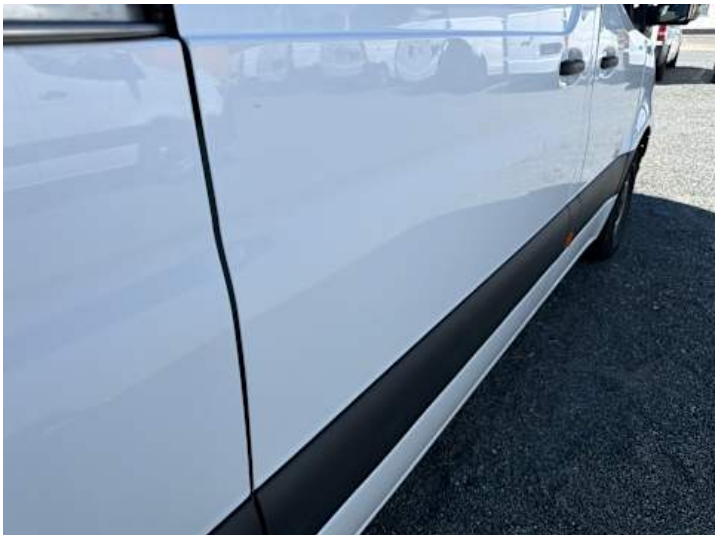
Türe hinten rechts (Kratzer)

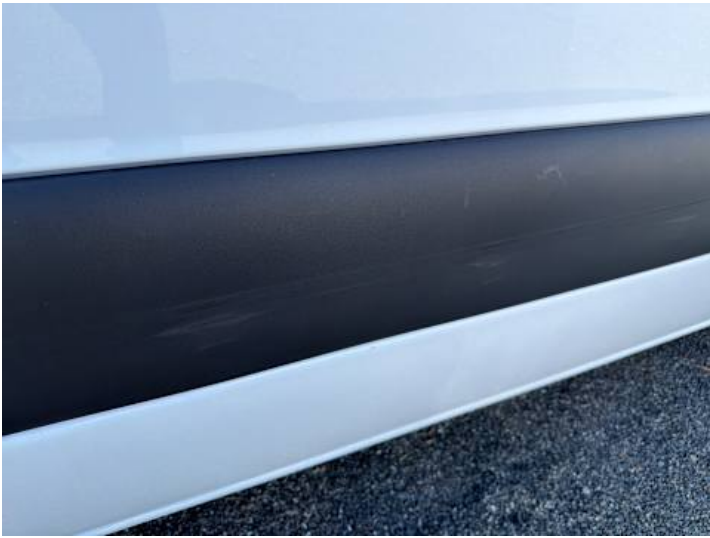
Türe hinten rechts (Kratzer)

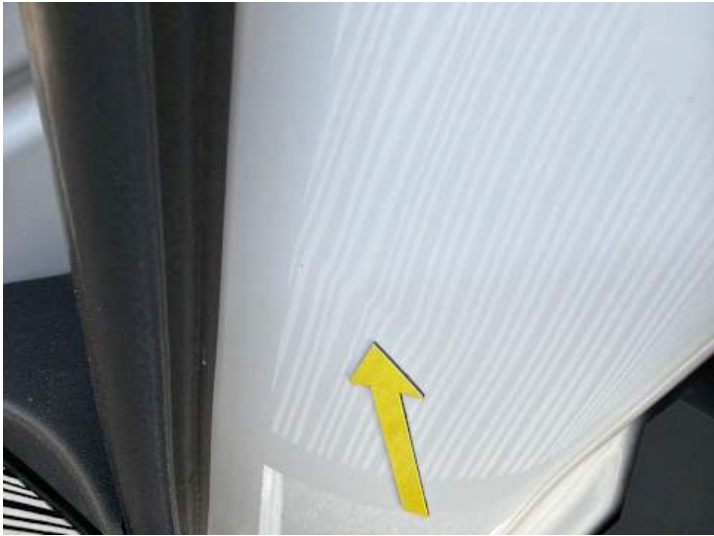
Schweller links (Delle)

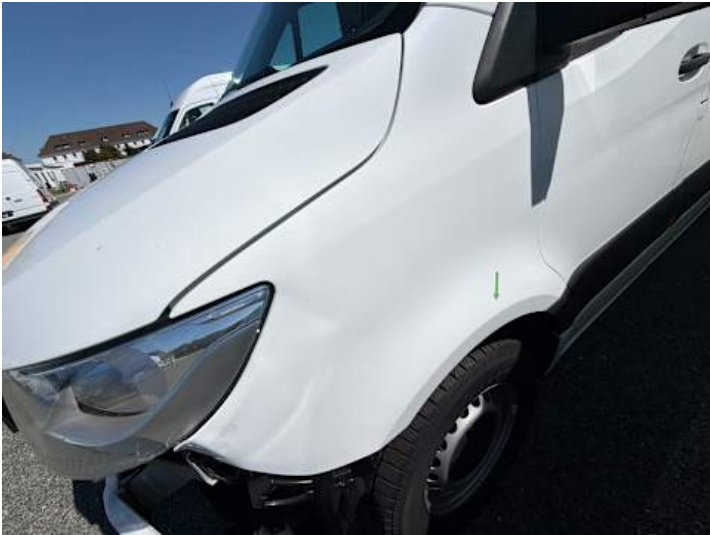
Kotflügel vorne links (Kratzer)

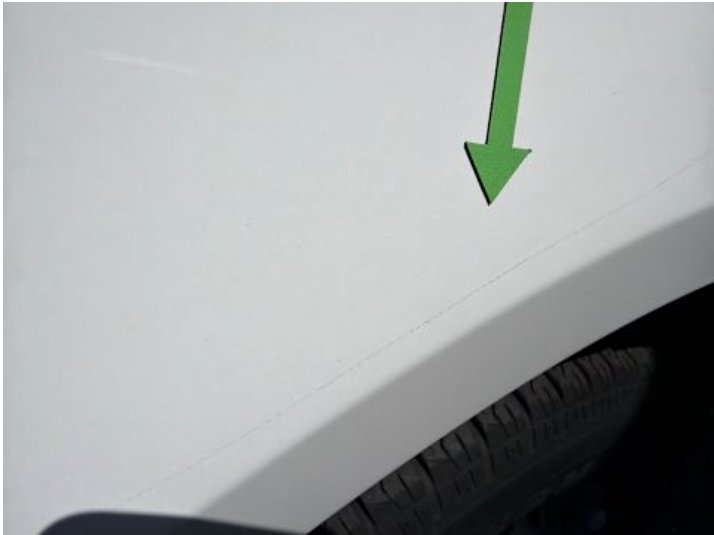
Kotflügel vorne links (Kratzer)

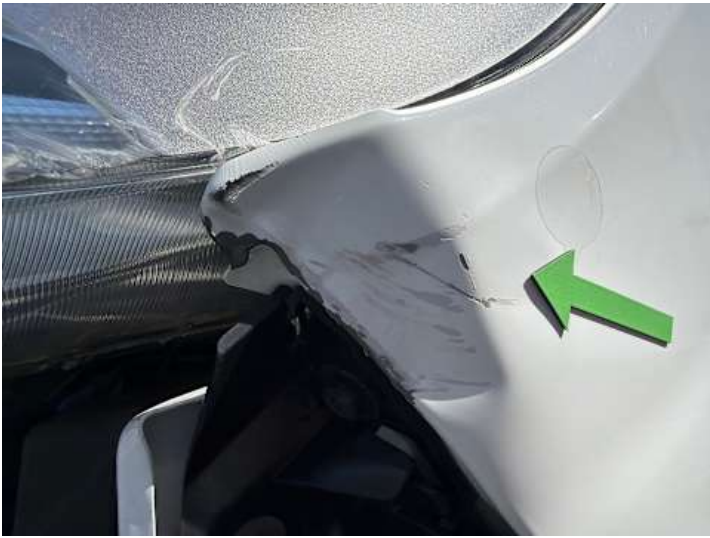
Kotflügel vorne links (Verformung, Kratzer)

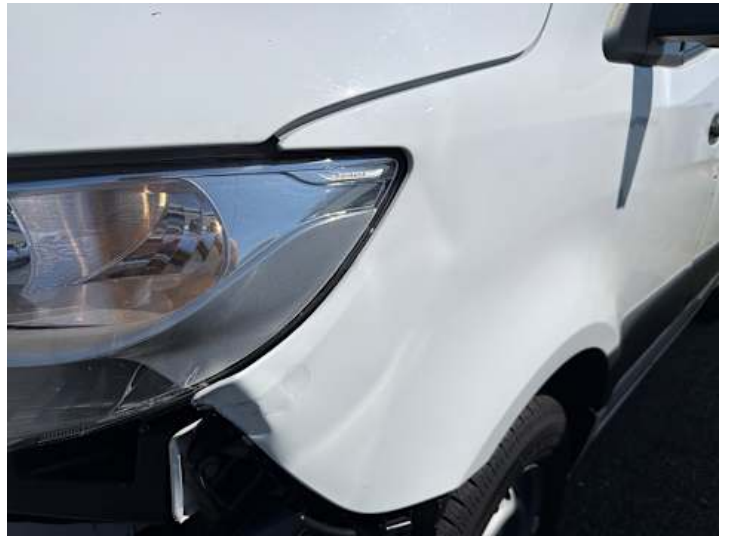
Kotflügel vorne links (Verformung, Kratzer)

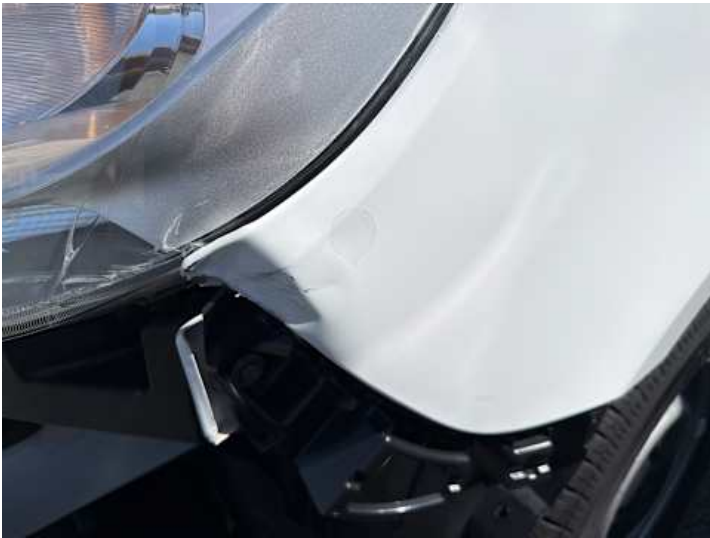
Kotflügel vorne links (Verformung, Kratzer)

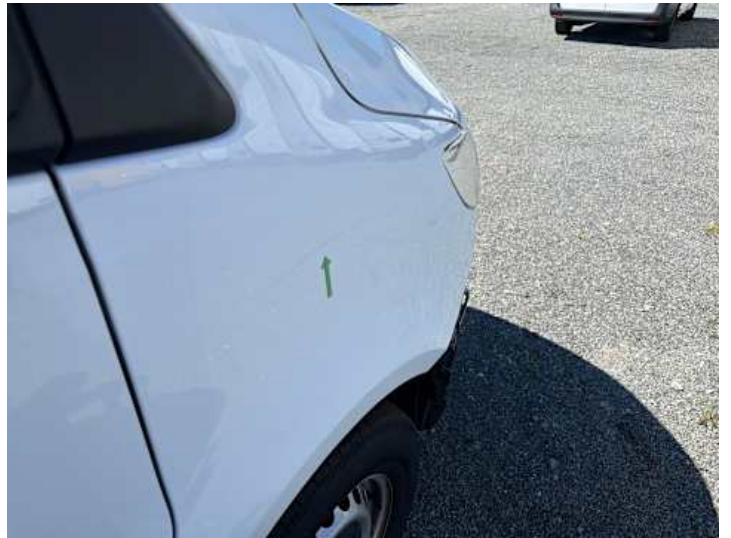
Kotflügel vorne rechts (Kratzer)

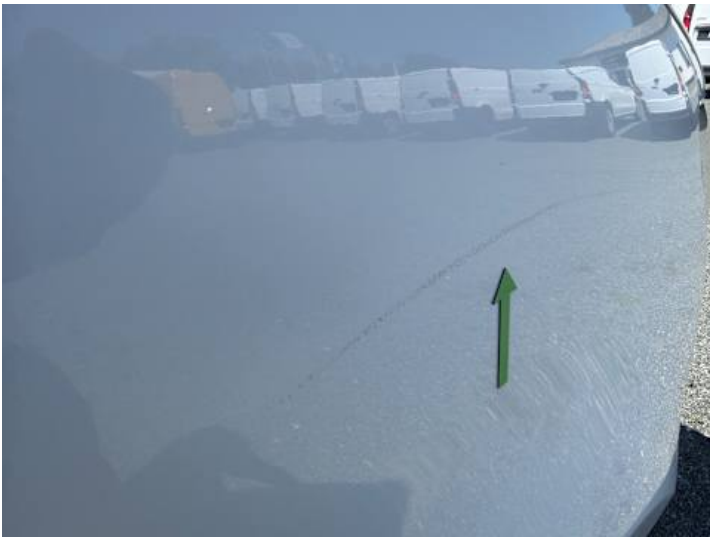
Kotflügel vorne rechts (Kratzer)

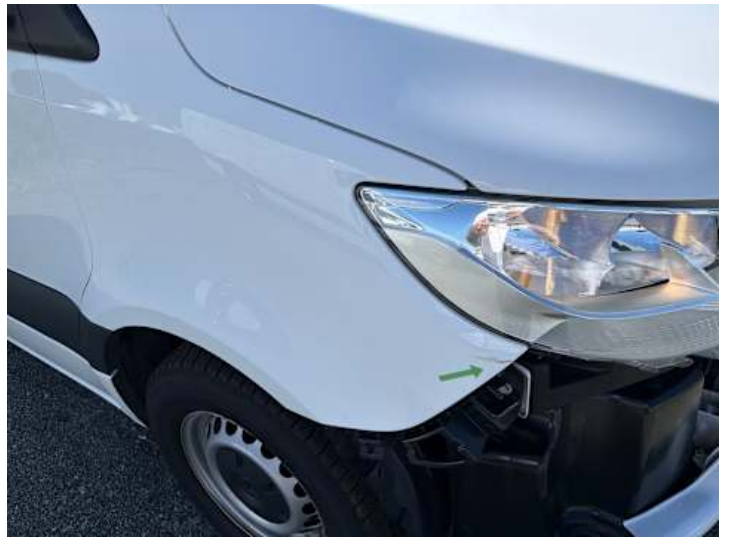
Kotflügel vorne rechts (Kratzer)

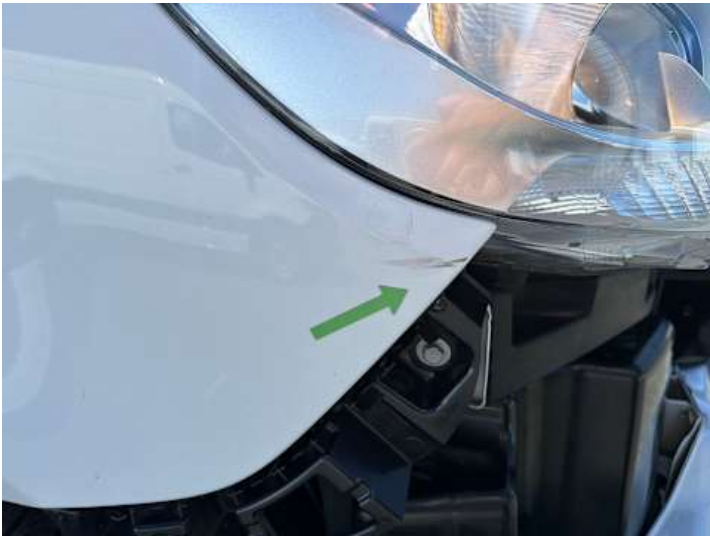
Kotflügel vorne rechts (Kratzer)

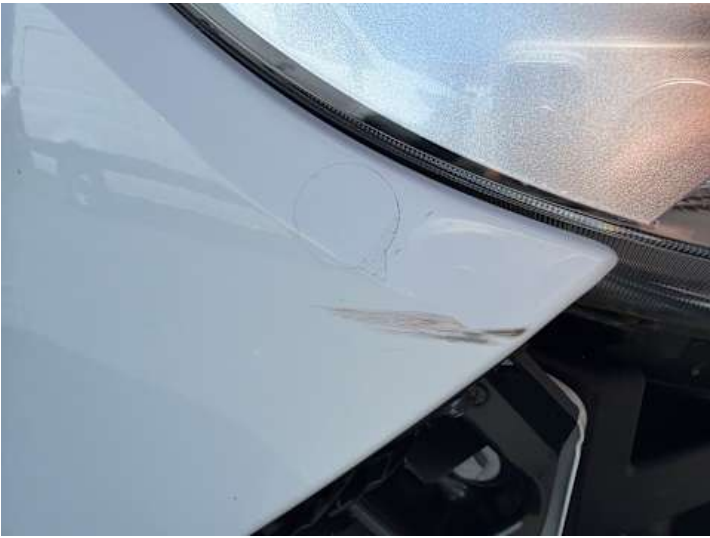
Kotflügel vorne rechts (Kratzer)

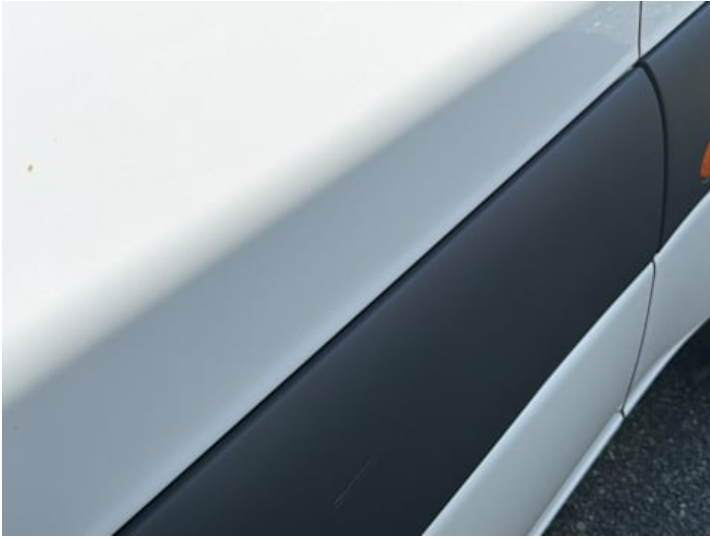
Seitenteil hinten links (Kratzer)

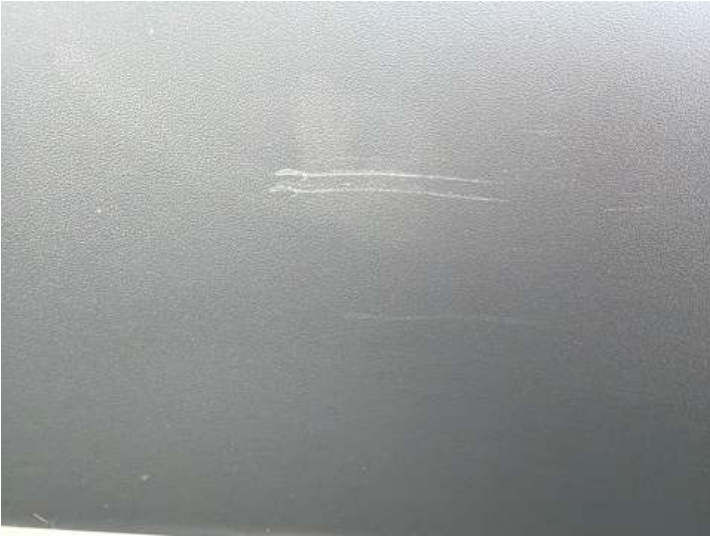
Seitenteil hinten links (Kratzer)

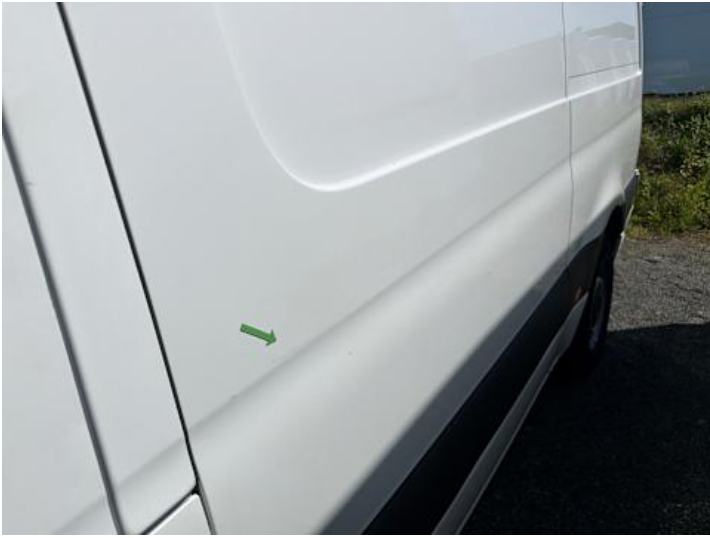
Seitenteil hinten links (Kratzer)

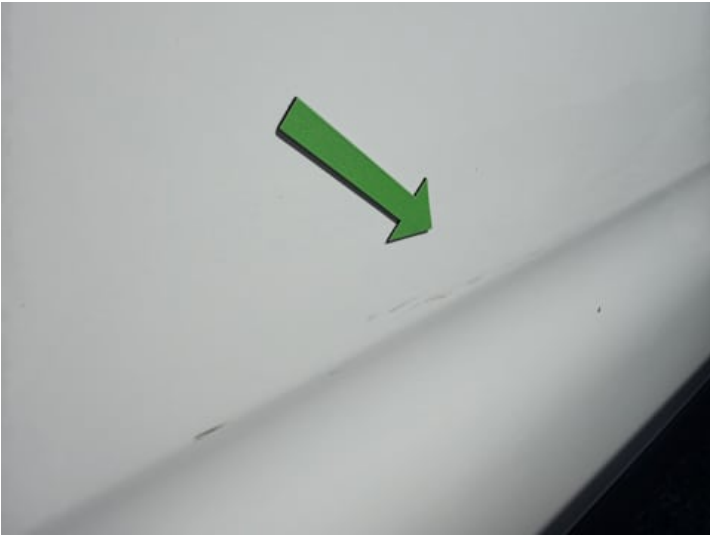
Seitenteil hinten links (Kratzer)

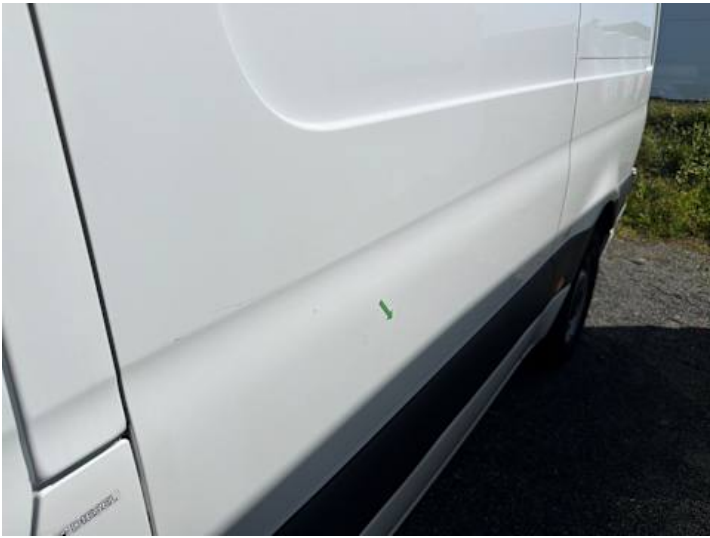
Seitenteil hinten links (Kratzer)

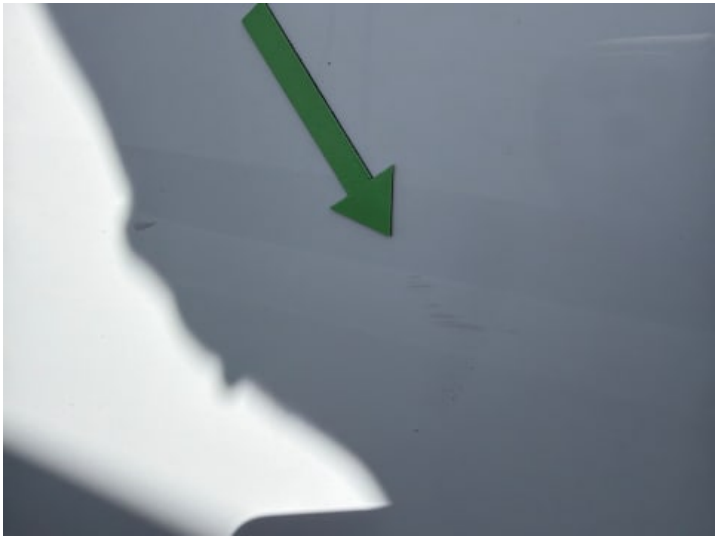
Seitenteil hinten links (Kratzer)

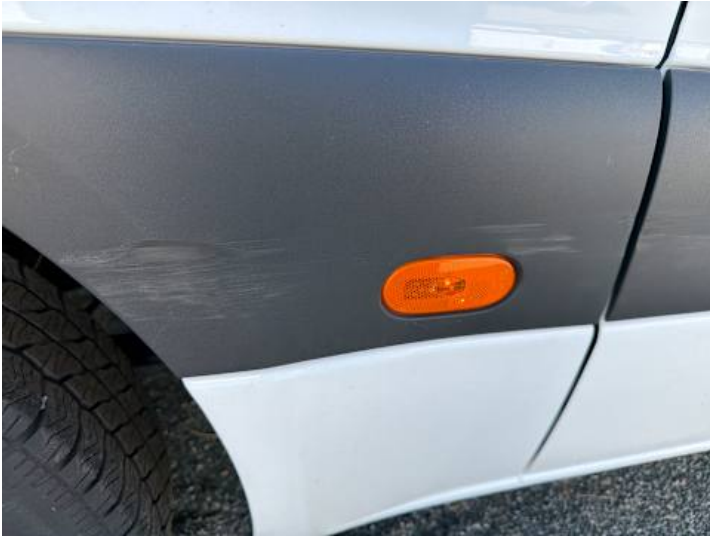
Seitenteil hinten rechts (Kratzer)

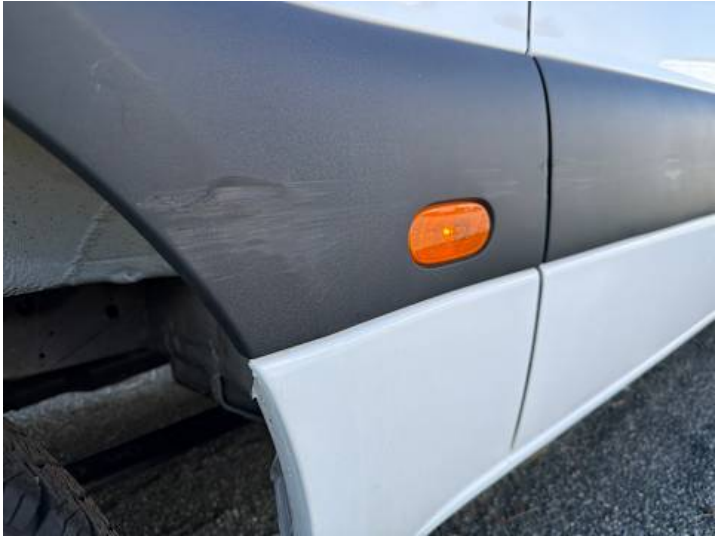
Seitenteil hinten rechts (Kratzer)

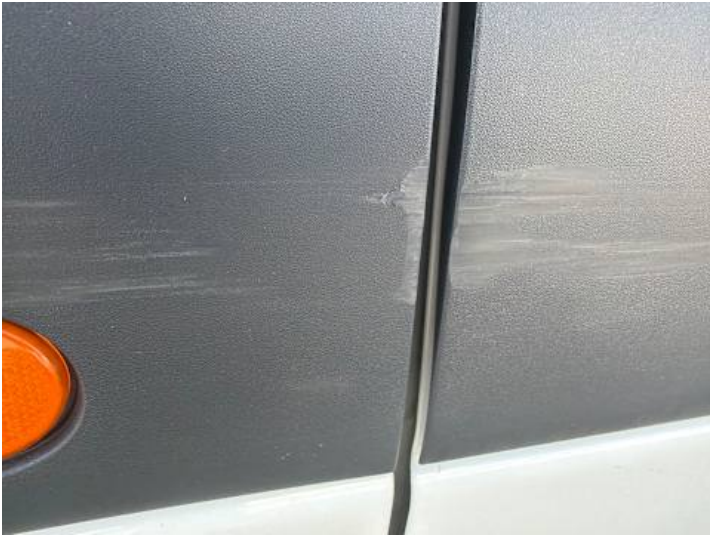
Seitenteil hinten rechts (Kratzer)

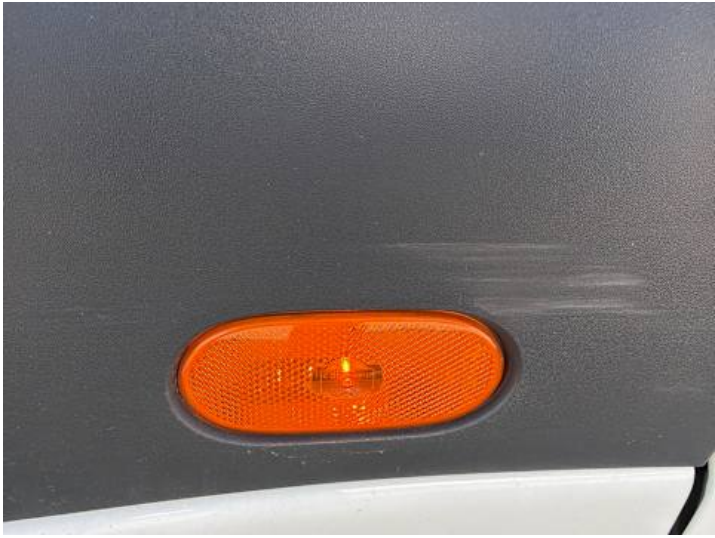
Seitenteil hinten rechts (Kratzer)

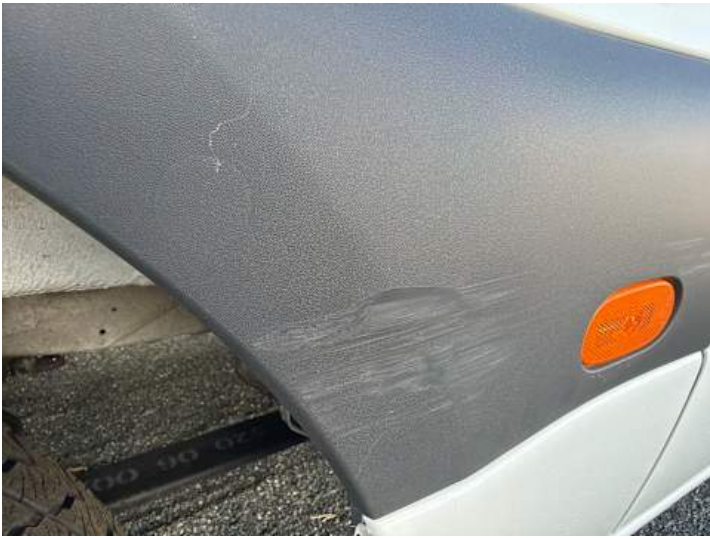
Seitenteil hinten rechts (Kratzer)

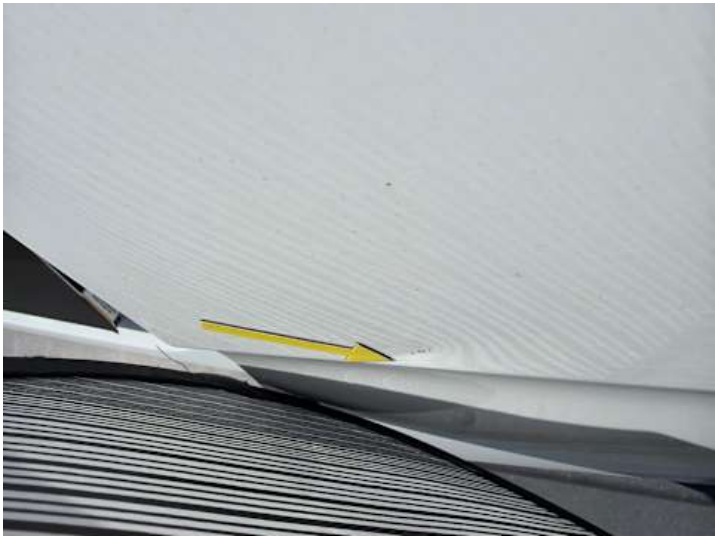
Heckklappe (Kratzer, Delle)

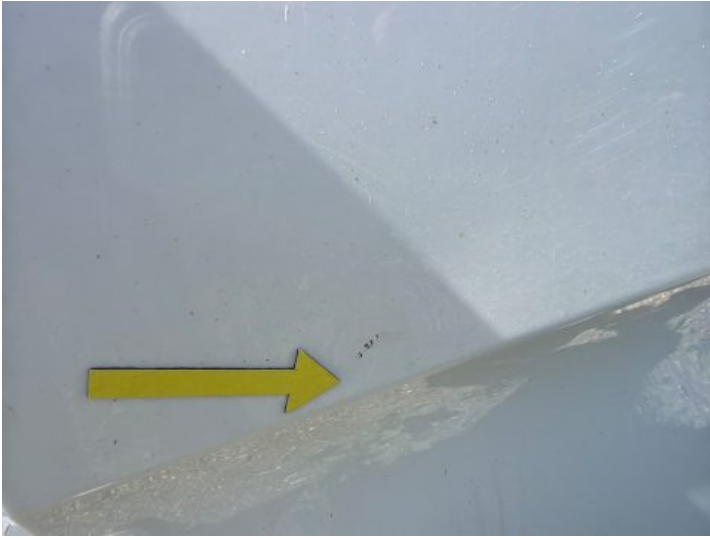
Heckklappe (Kratzer, Delle)

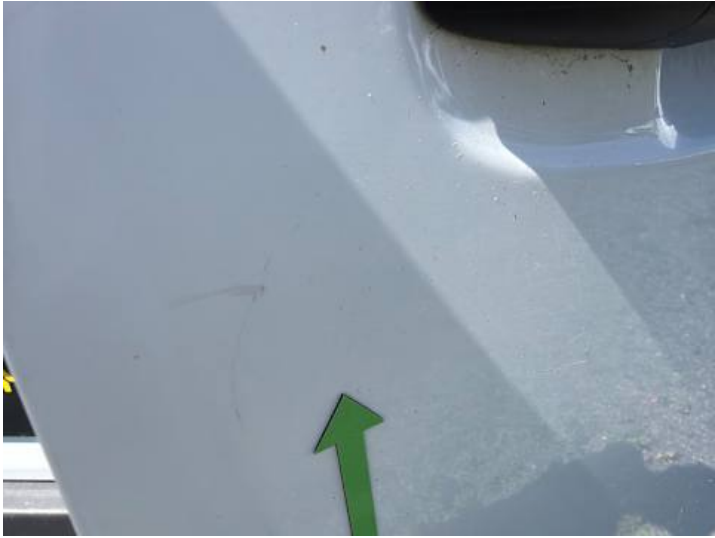
Heckklappe (Kratzer, Delle)

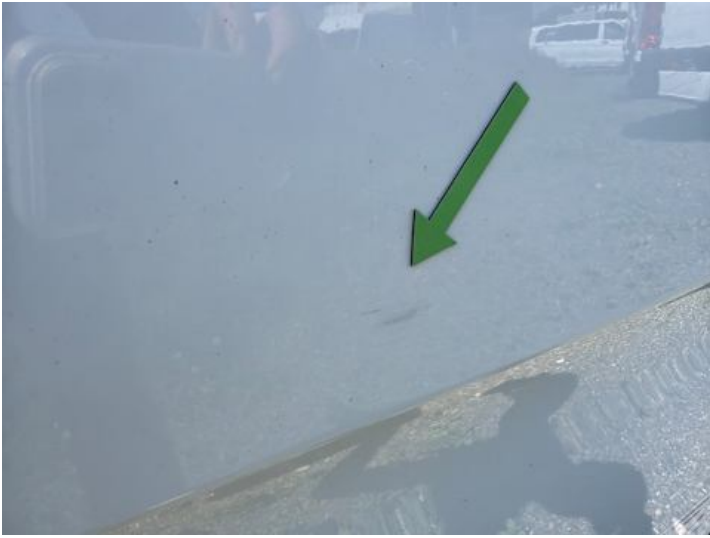
Heckklappe (Kratzer, Delle)

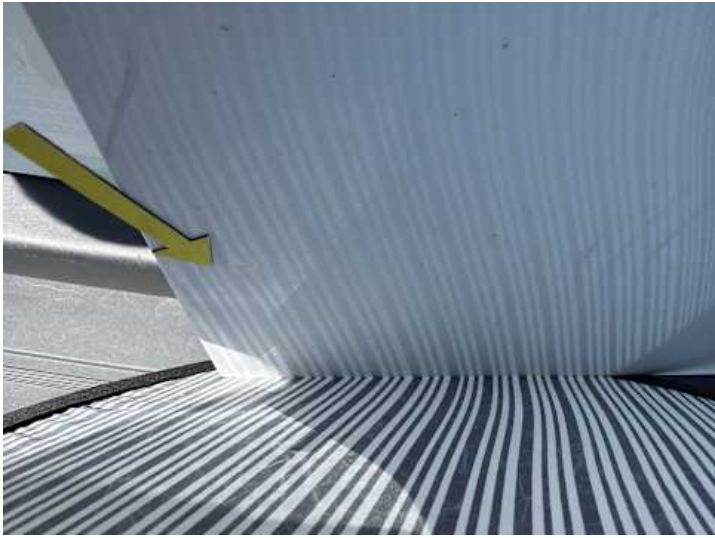
Heckklappe (Delle)
