## Mazda 3 Nakama

EZ 09/2016 | Kleinwagen | Benzin | Schaltgetriebe | 169.163km  
Besteuerung: Differenzbesteuert (§25a UStG)  
Fahrzeugstandort: 96\*\*\*  
Fahrzeug aufgenommen am: 28.08.2026

# Hinweise zum Zustandsbericht

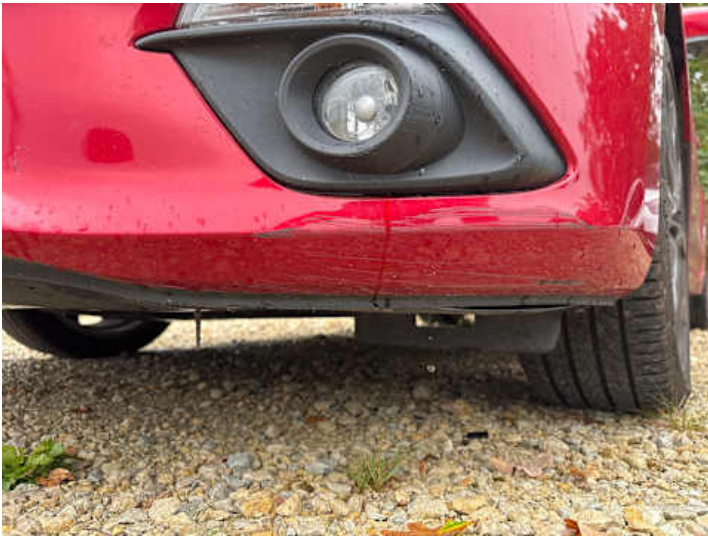
Stoßstange vorne (Kratzer)

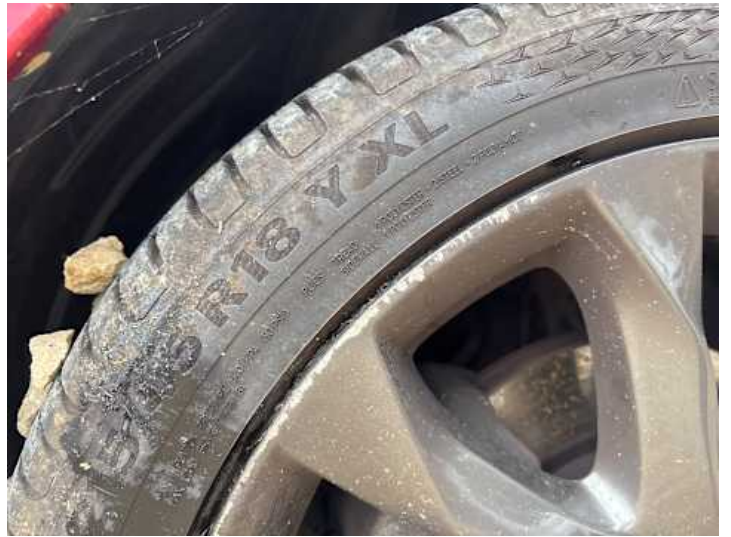
Rad (Kerben, Kratzer)

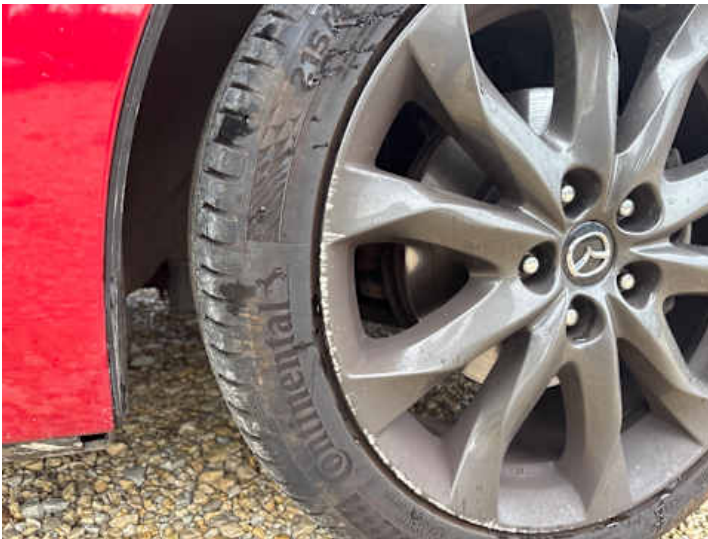
Rad (Kerben, Kratzer)

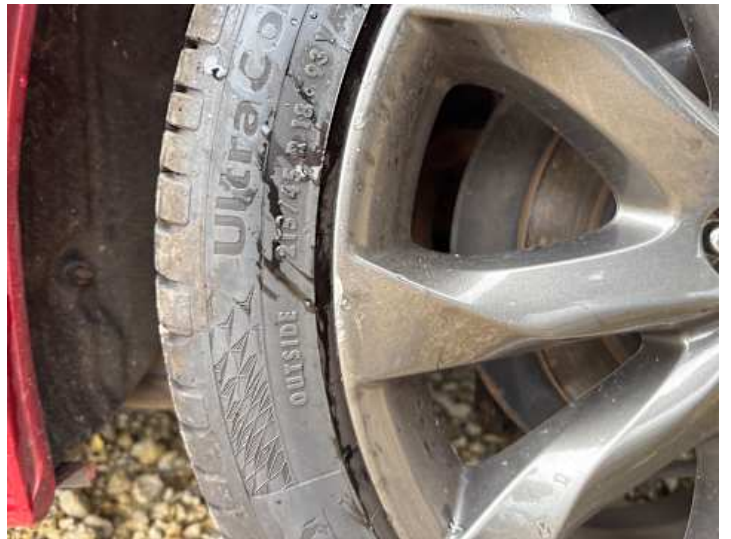
Rad (Kerben, Kratzer)

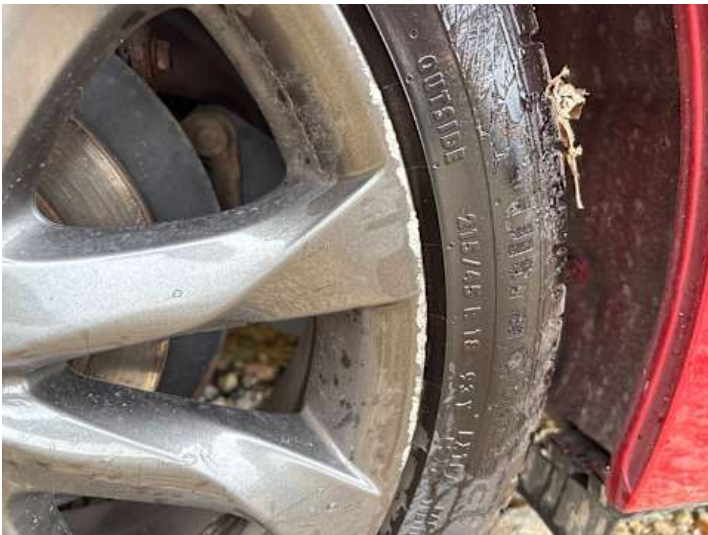
Rad (Kerben, Kratzer)

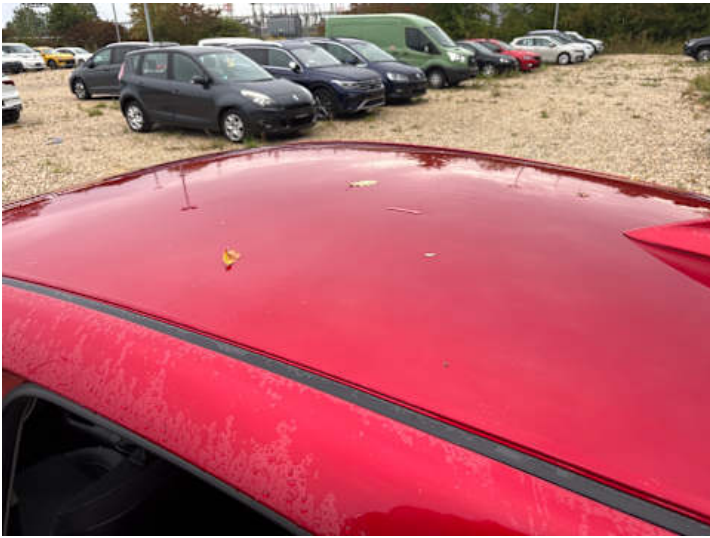
Dach (Delle)

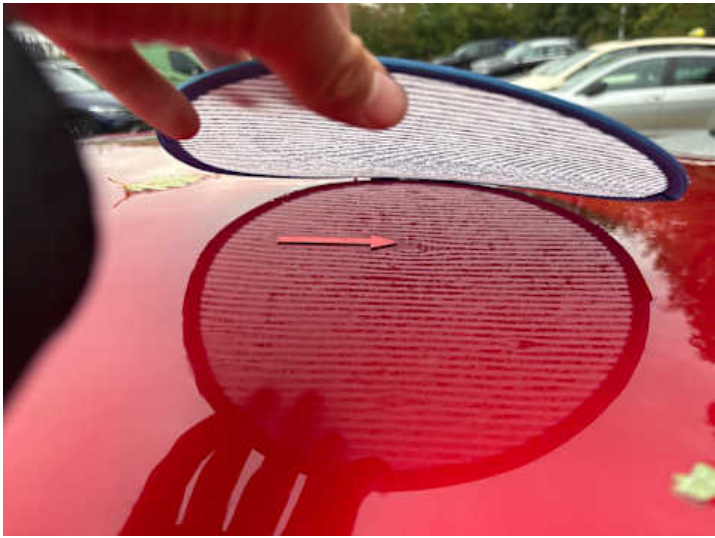
Dach (Delle)

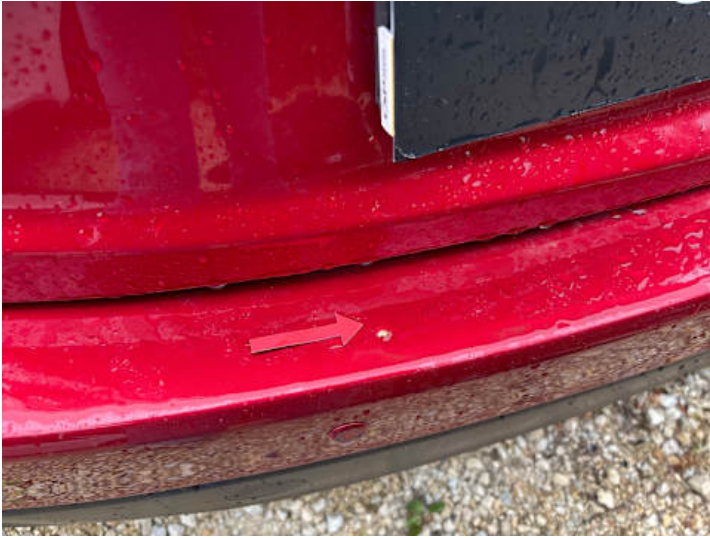
Stoßstange hinten (Kratzer)

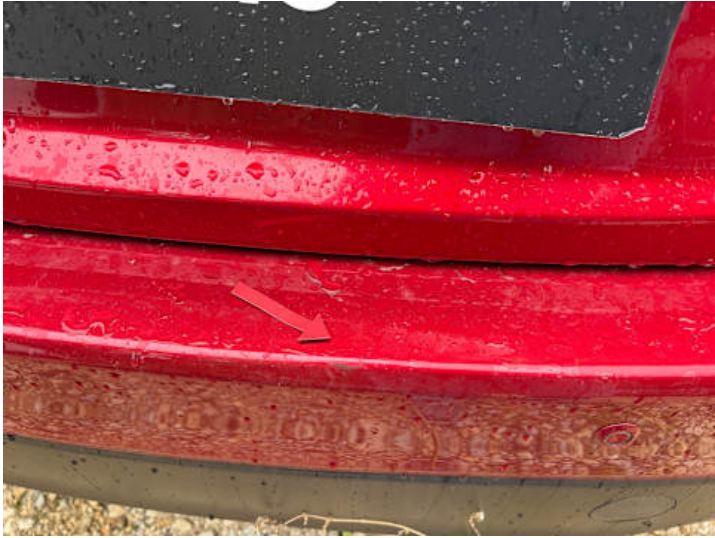
Stoßstange hinten (Kratzer)

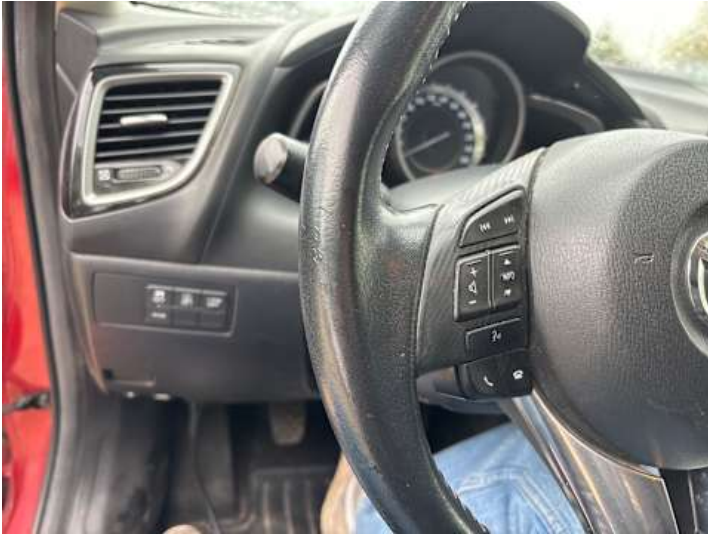
Innenraum (Verschleiß)

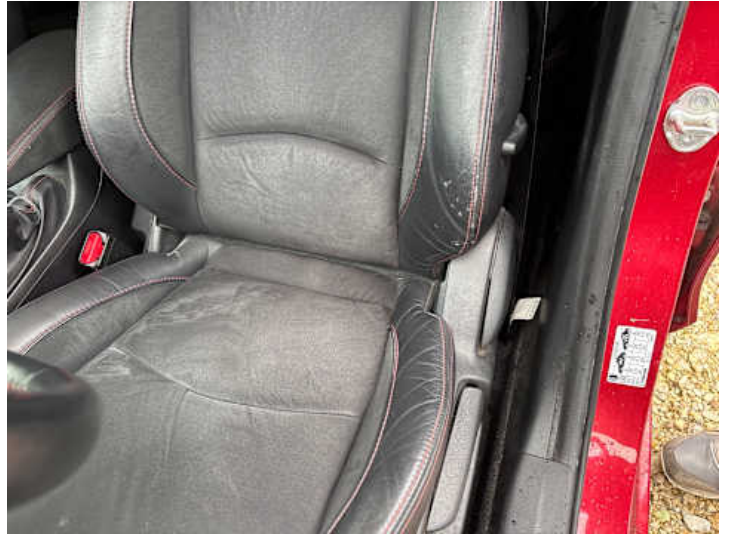
Innenraum (Verschleiß)
