Mercedes-Benz 311/315/317/319 CDI RWD L3 / L4 PRO

EZ 03/2025 | Kastenwagen | Diesel | Automatikgetriebe | 40.877km  
Besteuerung: Regelbesteuert (Deutschland)  
Fahrzeugstandort: 31\*\*\*  
Fahrzeug aufgenommen am: 05.08.2026

Fahrzeugdaten

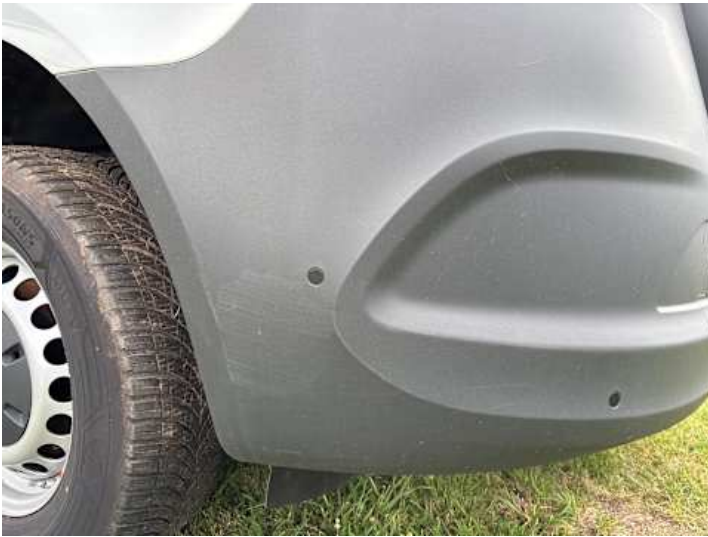
Stoßstange vorne (Kratzer)

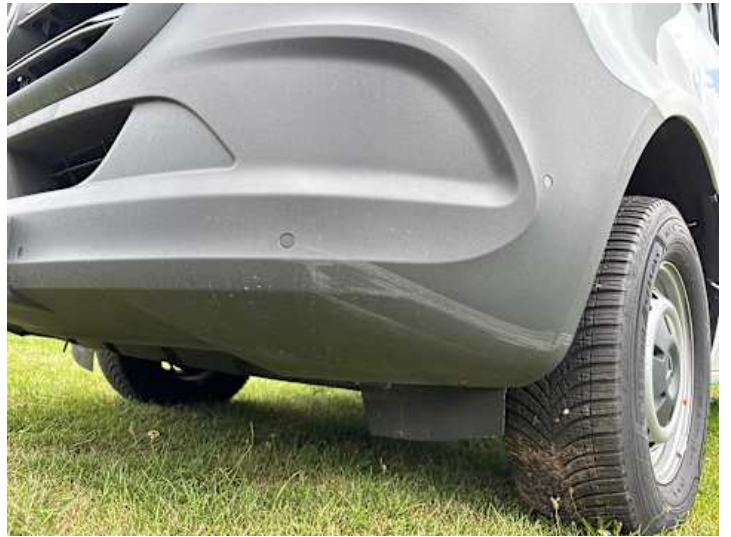
Stoßstange vorne (Kratzer)

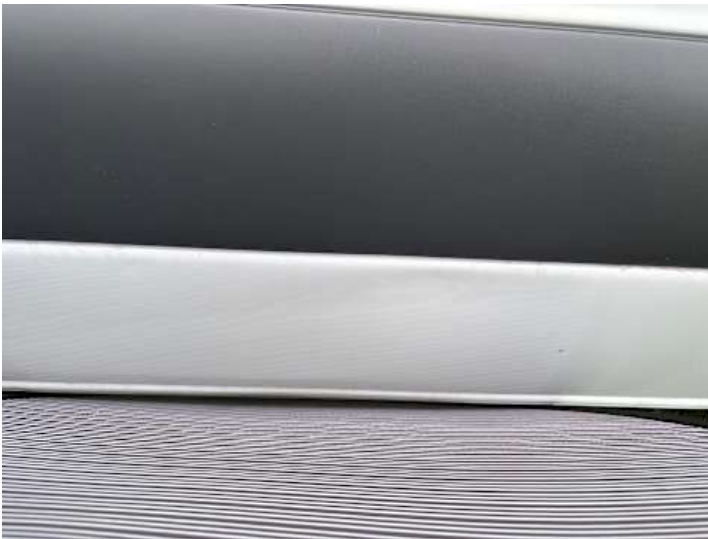
Türe hinten rechts (Verformung, Kratzer, Delle)

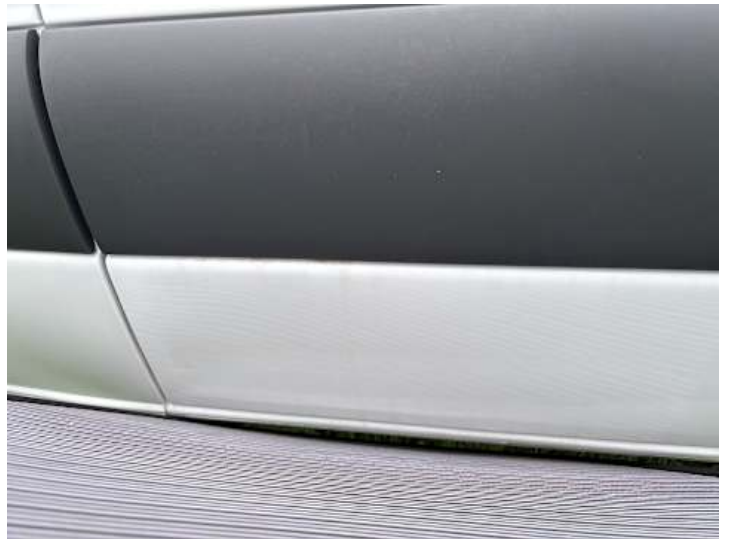
Türe hinten rechts (Verformung, Kratzer, Delle)

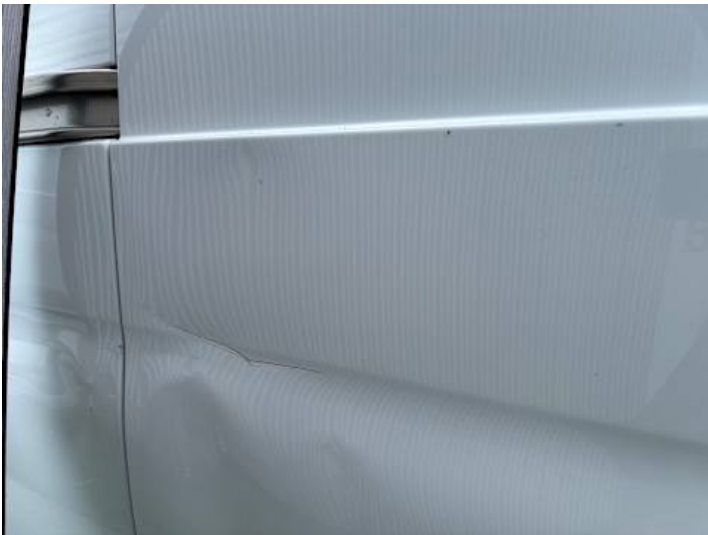
Türe hinten rechts (Verformung, Kratzer, Delle)

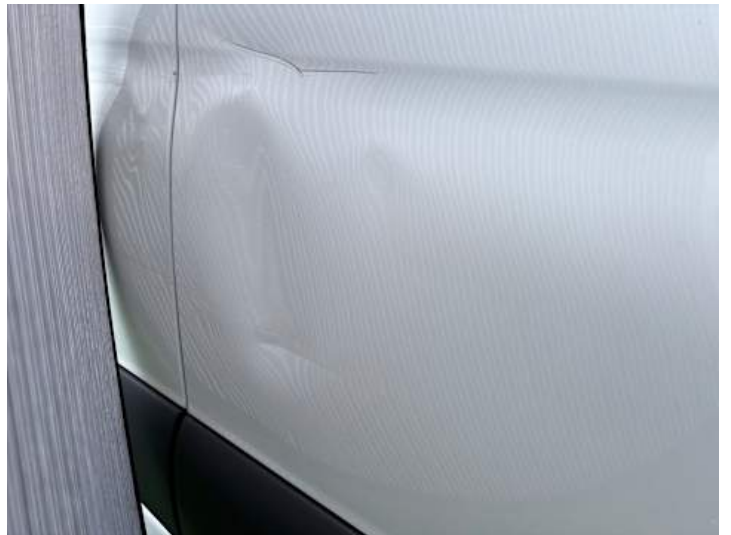
Türe hinten rechts (Verformung, Kratzer, Delle)

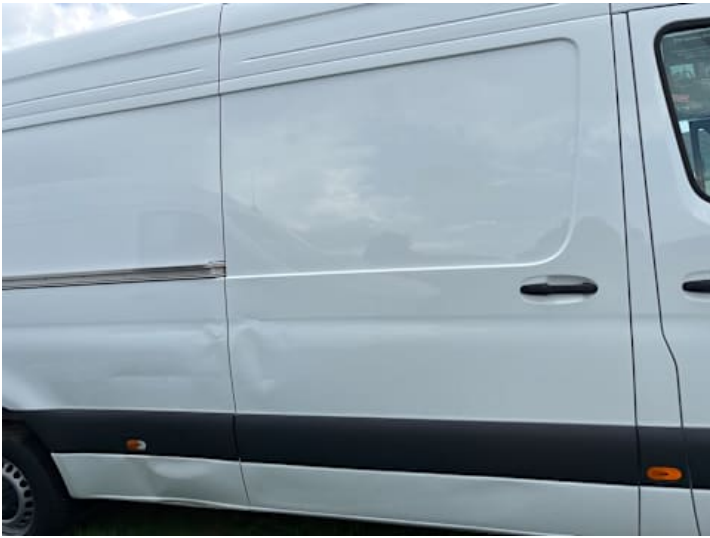
Türe hinten rechts (Verformung, Kratzer, Delle)

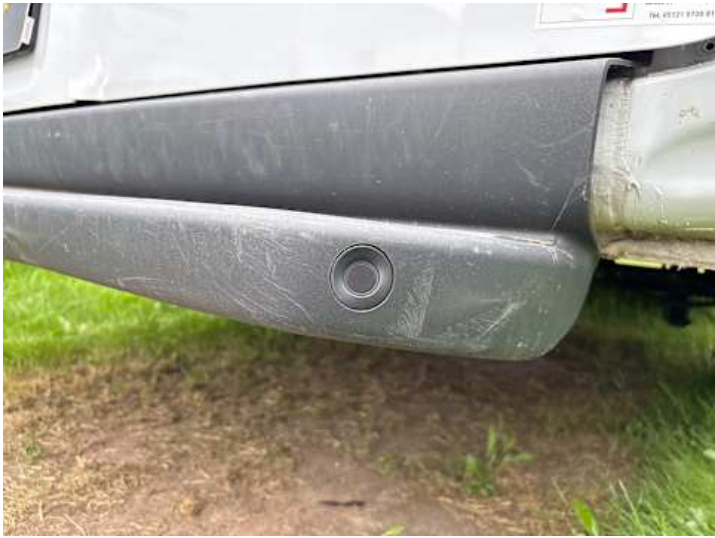
Stoßstange hinten (Kratzer)

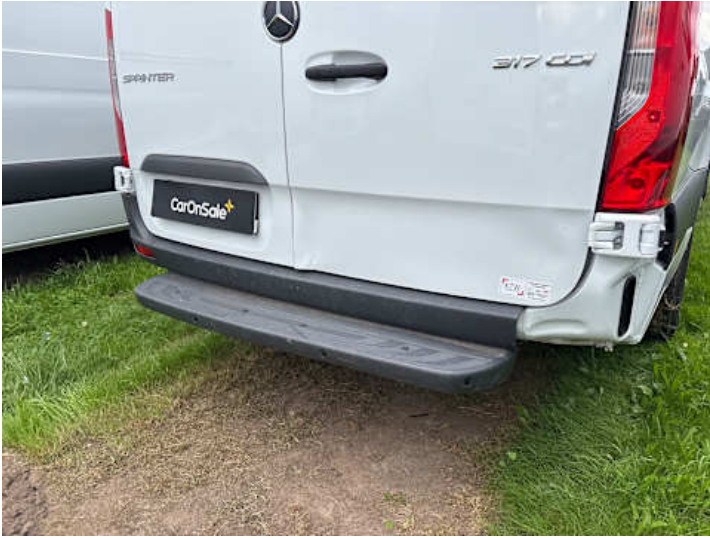
Stoßstange hinten (Riss/Bruch, Anderer Schaden): Fehlt

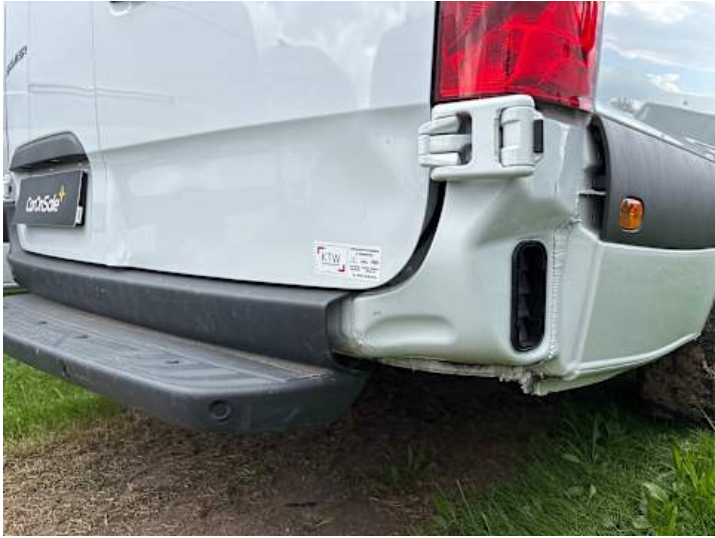
Stoßstange hinten (Riss/Bruch, Anderer Schaden): Fehlt

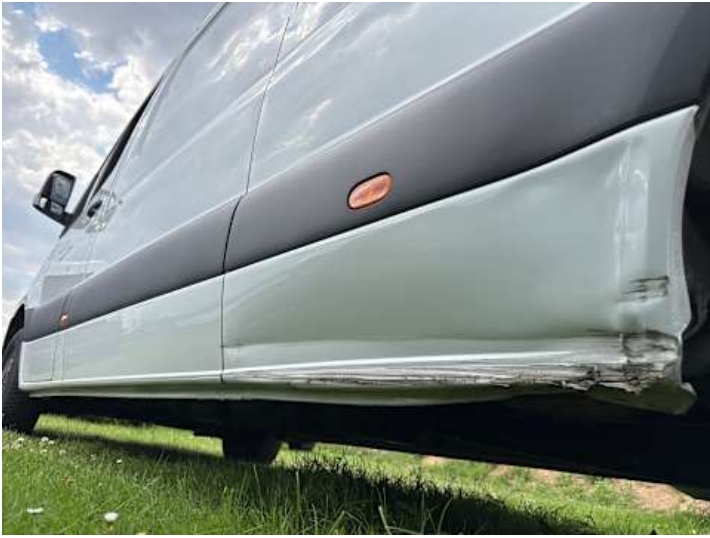
Schweller links (Verformung, Kratzer)

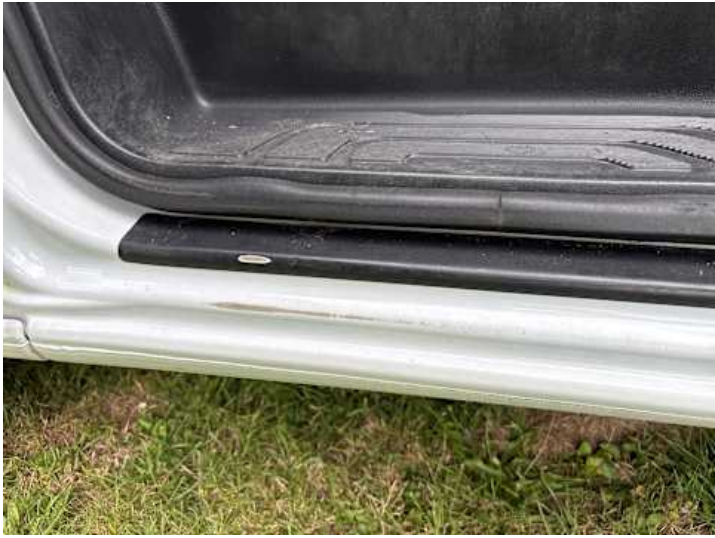
Schweller links (Kratzer)

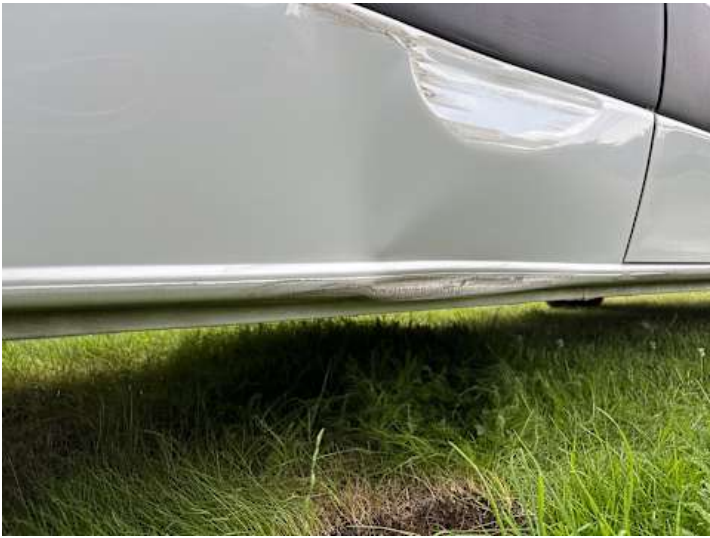
Schweller rechts (Verformung, Kratzer, Delle)

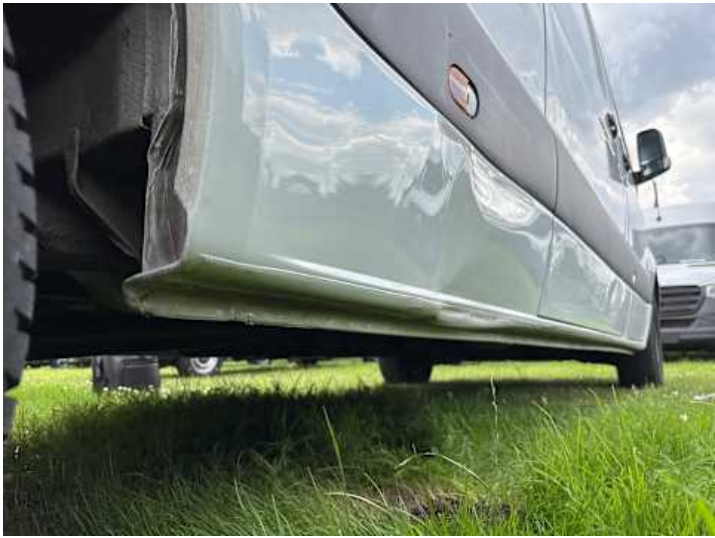
Schweller rechts (Verformung, Kratzer, Delle)

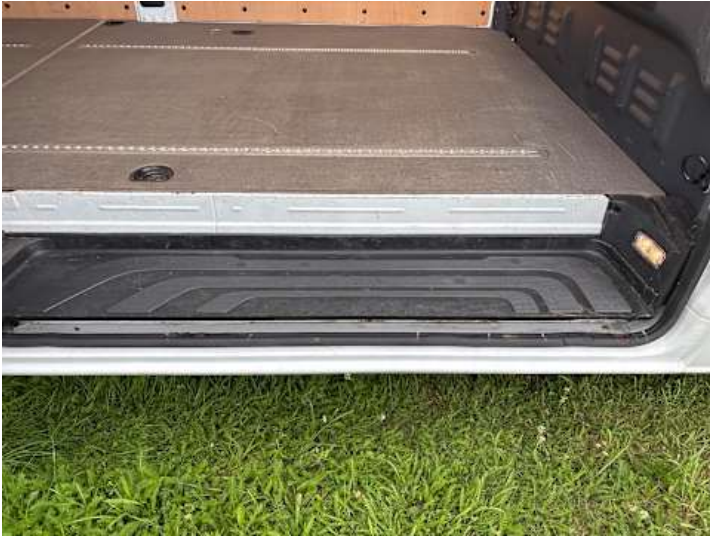
Schweller rechts (Rost, Riss/Bruch)

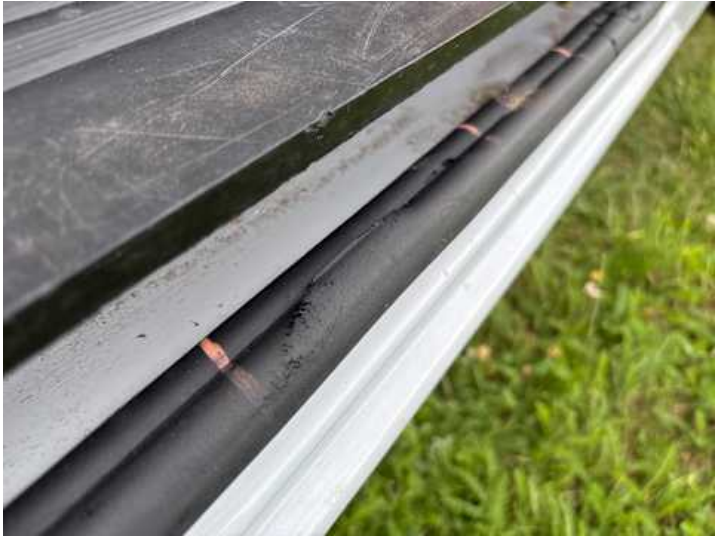
Schweller rechts (Rost, Riss/Bruch)

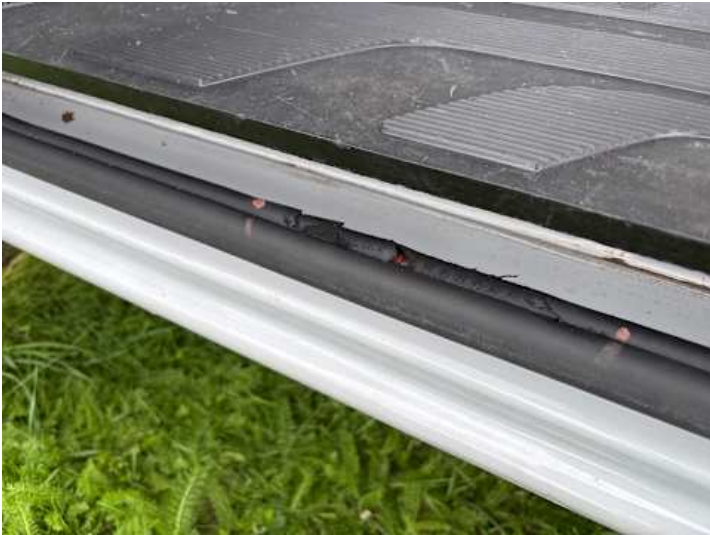
Schweller rechts (Rost, Riss/Bruch)

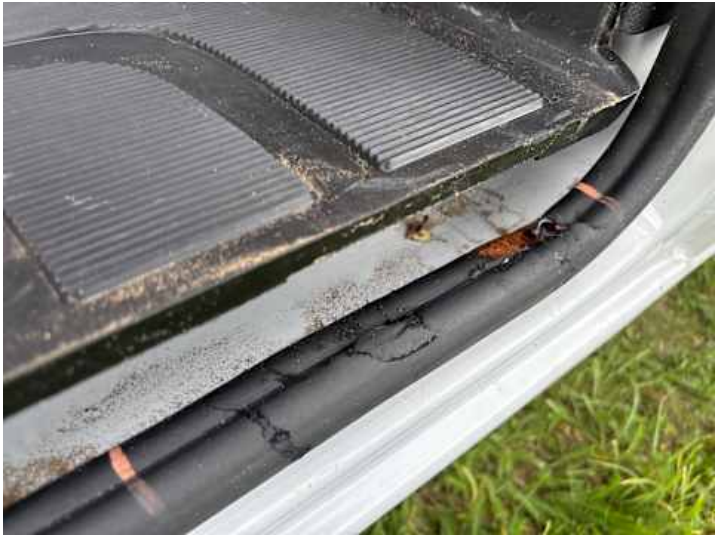
Schweller rechts (Rost, Riss/Bruch)

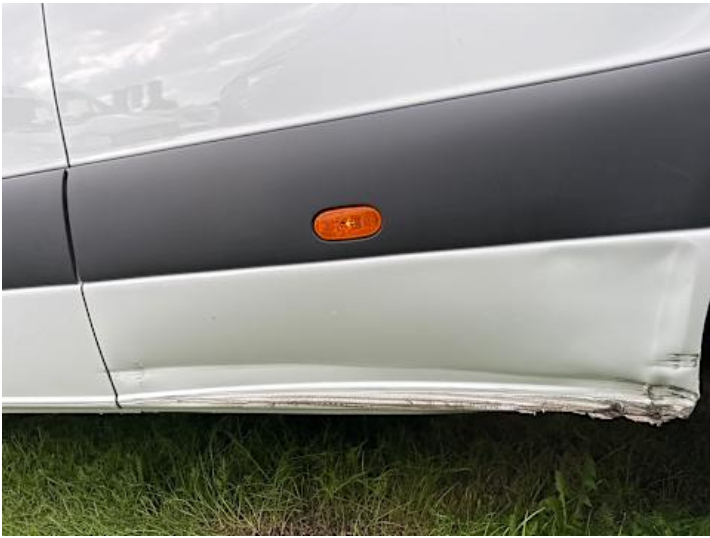
Seitenteil hinten links (Verformung, Delle, Kratzer)

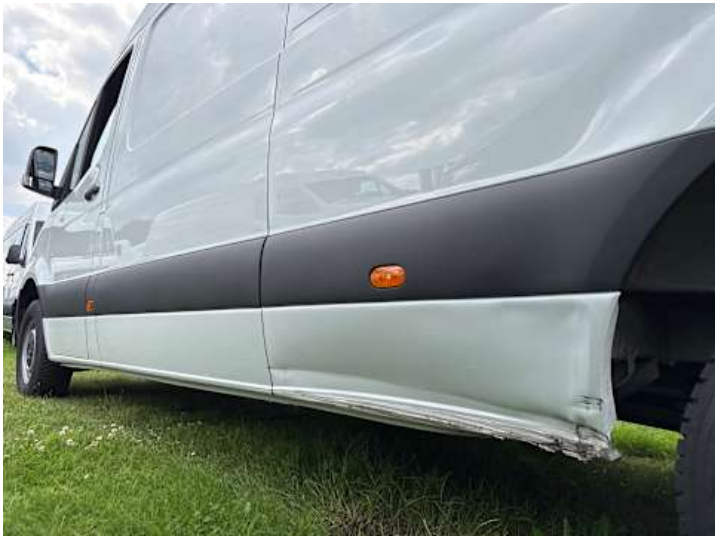
Seitenteil hinten links (Verformung, Delle, Kratzer)

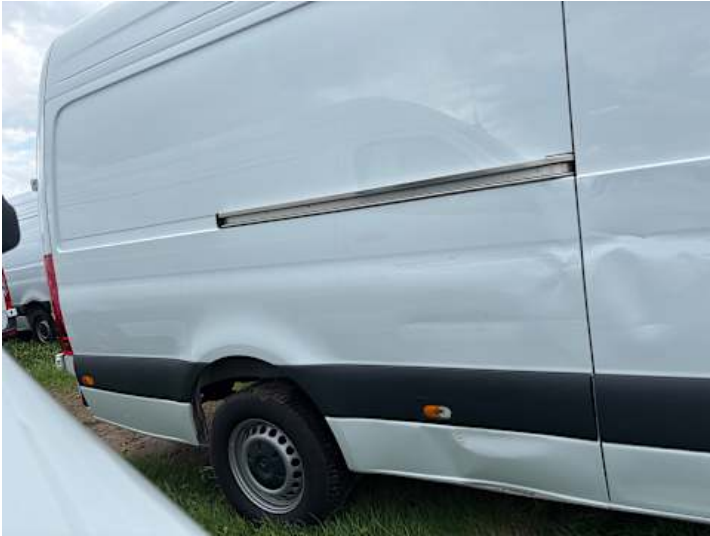
Seitenteil hinten rechts (Verformung, Kratzer, Delle)

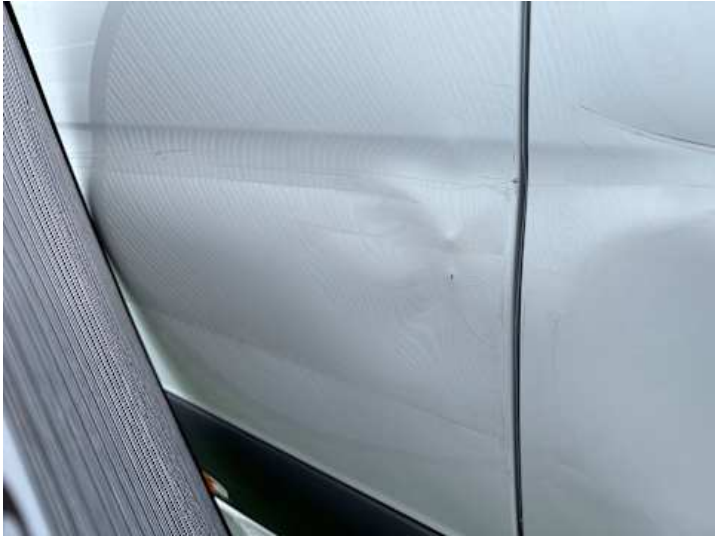
Seitenteil hinten rechts (Verformung, Kratzer, Delle)

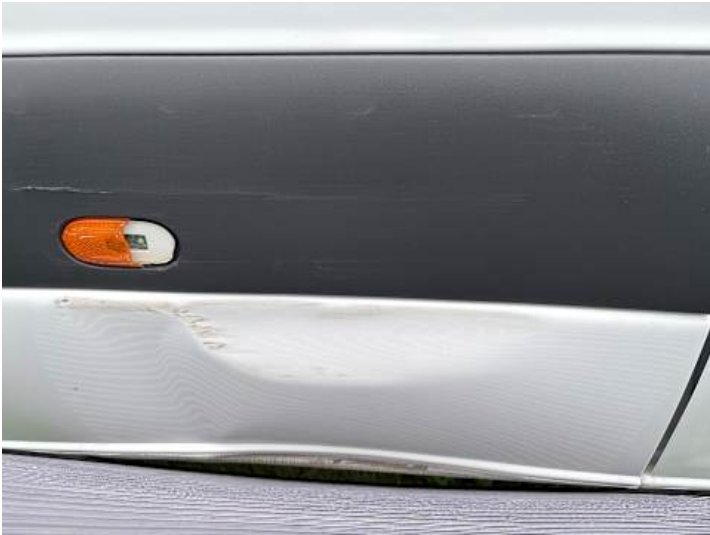
Seitenteil hinten rechts (Verformung, Kratzer, Delle)

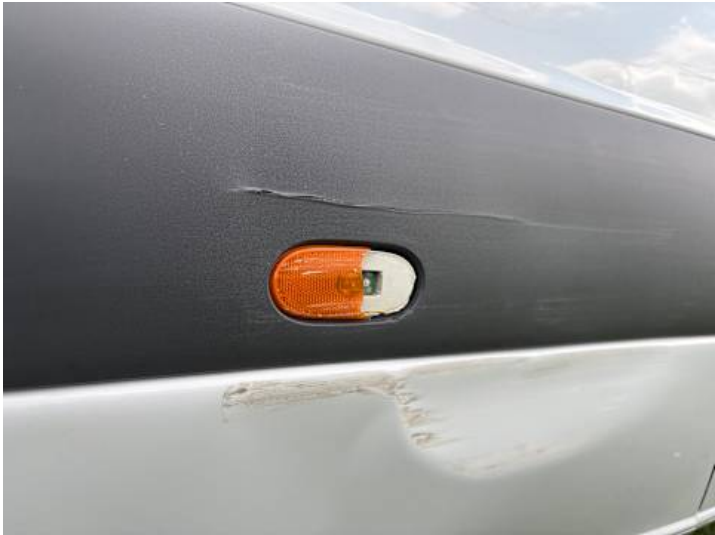
Seitenteil hinten rechts (Riss/Bruch)

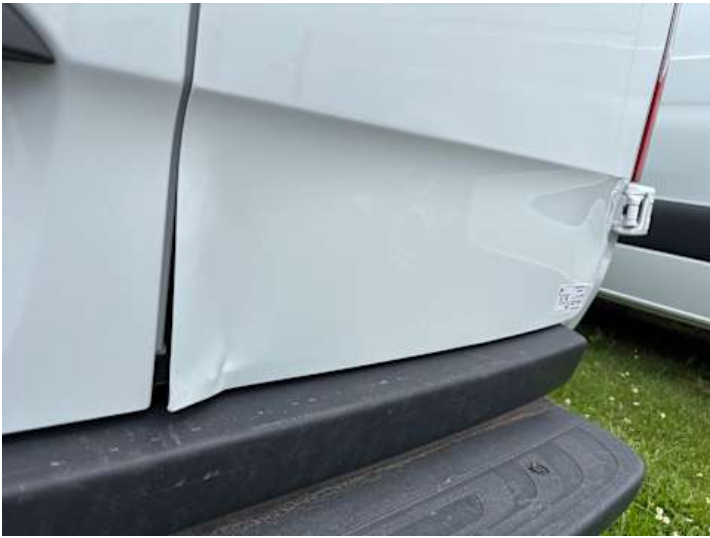
Heckklappe (Delle, Kratzer, Verformung)

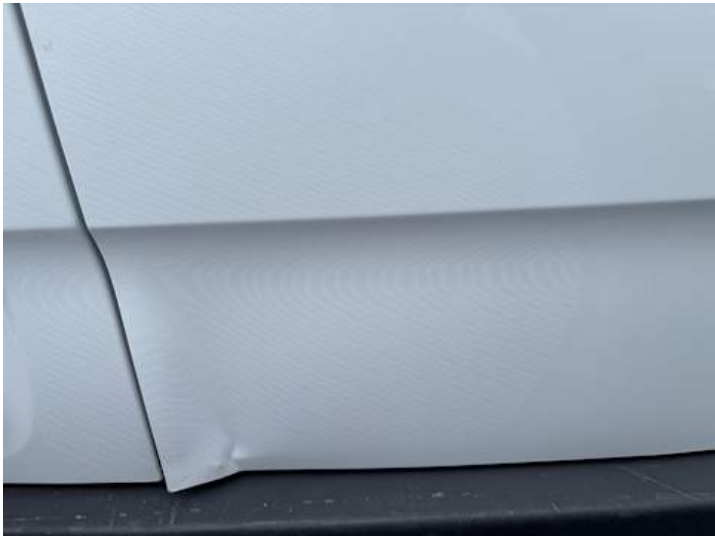
Heckklappe (Delle, Kratzer, Verformung)

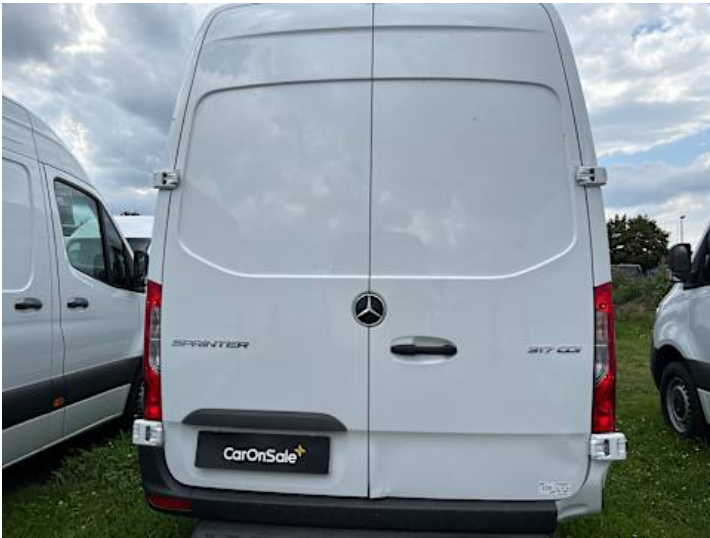
Heckklappe (Delle, Kratzer, Verformung)

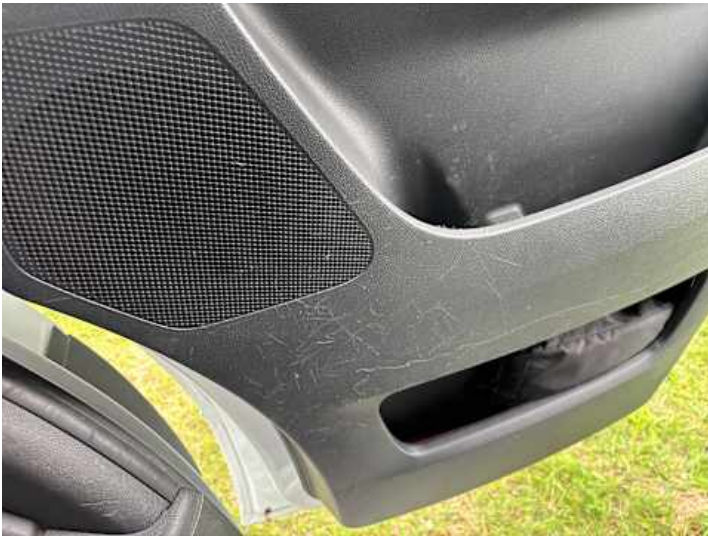
Innenraum (Kratzer)

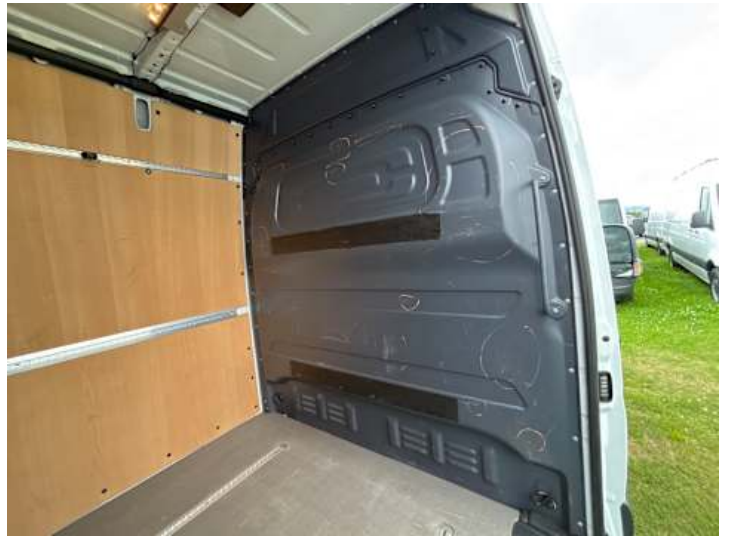
Innenraum (Verschleiß, Kratzer)
