Peugeot Boxer 330 L2H1 Premium BlueHDi 130

EZ 11/2017 | Kastenwagen | Diesel | Schaltgetriebe | 150.453km  
Besteuerung: Regelbesteuert (Deutschland)  
Fahrzeugstandort: 04\*\*\*  
Fahrzeug aufgenommen am: 05.08.2026

# Hinweise zum Zustandsbericht

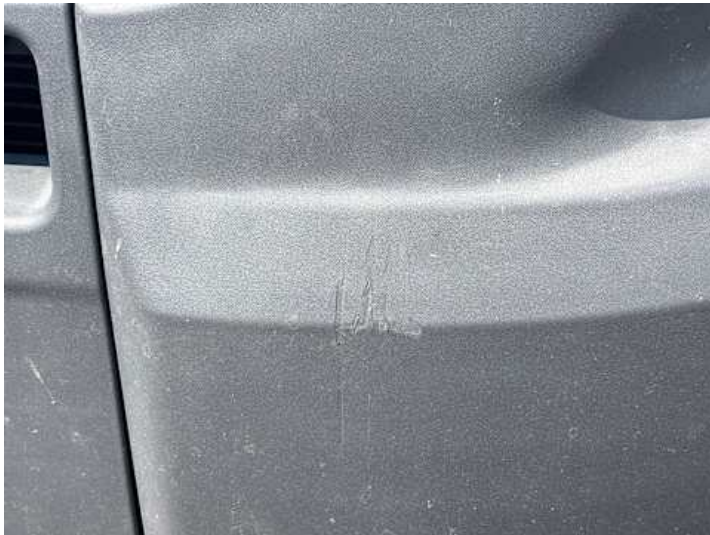
Stoßstange vorne (Kratzer)

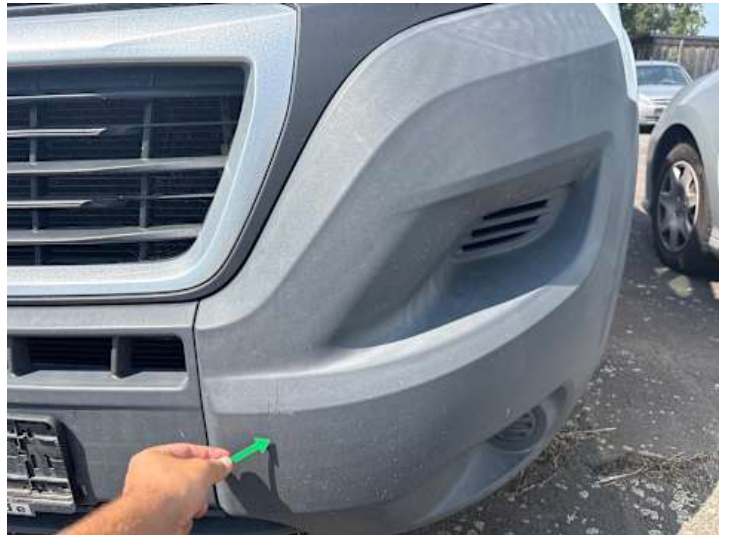
Stoßstange vorne (Kratzer)

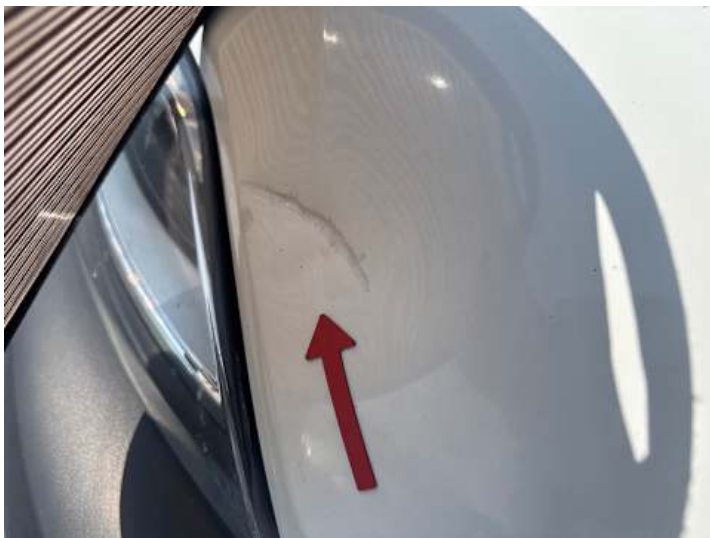
Motorhaube (Lackschaden, Verformung)

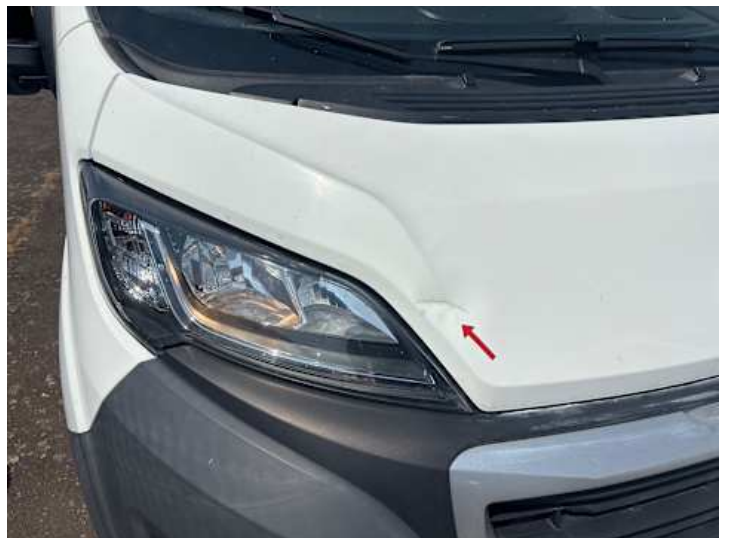
Motorhaube (Lackschaden, Verformung)

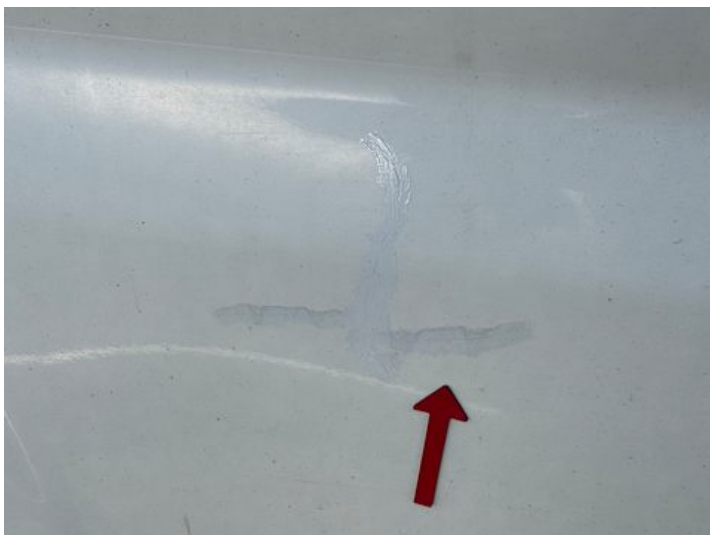
Fahrertür (Lackschaden)

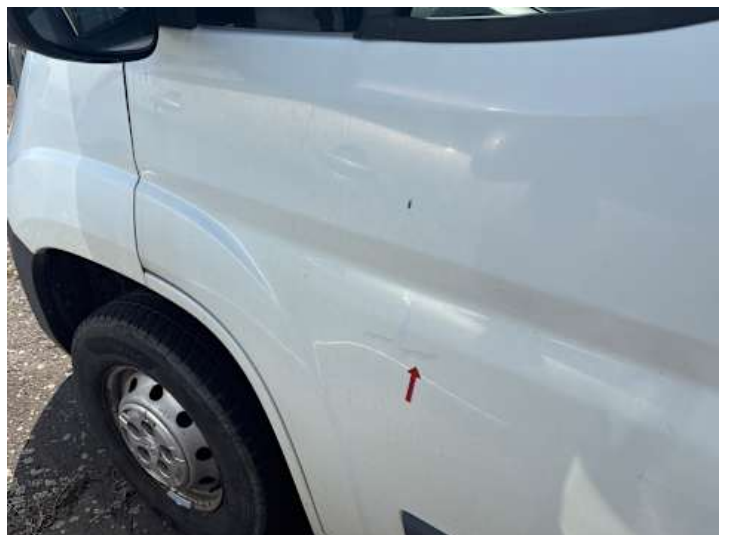
Fahrertür (Lackschaden)

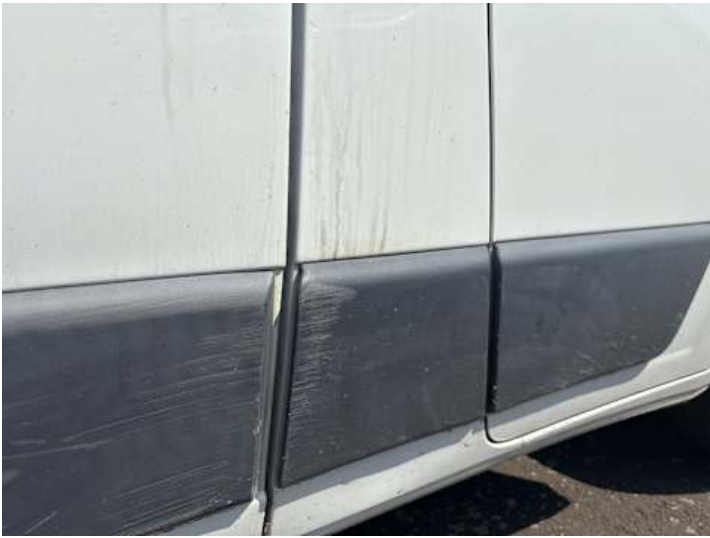
Beifahrertür (Kratzer)

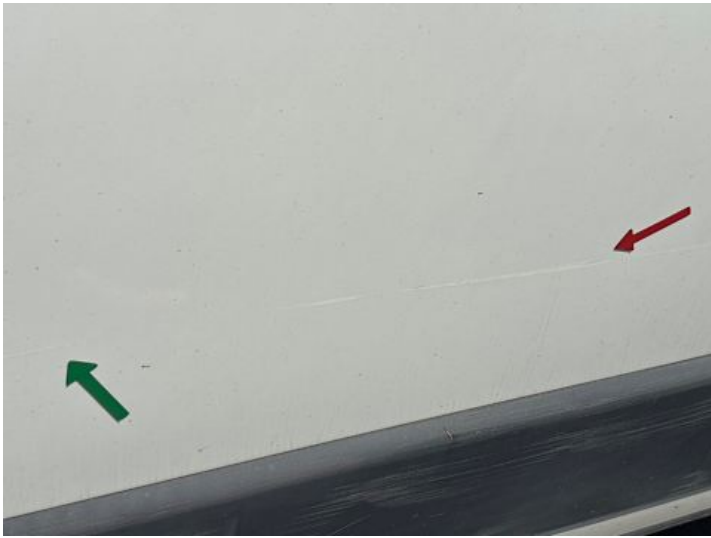
Türe hinten rechts (Kratzer, Lackschaden, Verformung)

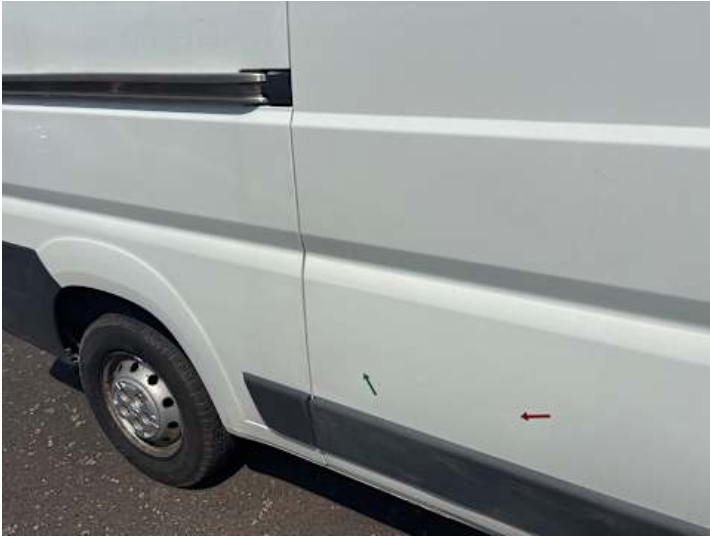
Türe hinten rechts (Kratzer, Lackschaden, Verformung)

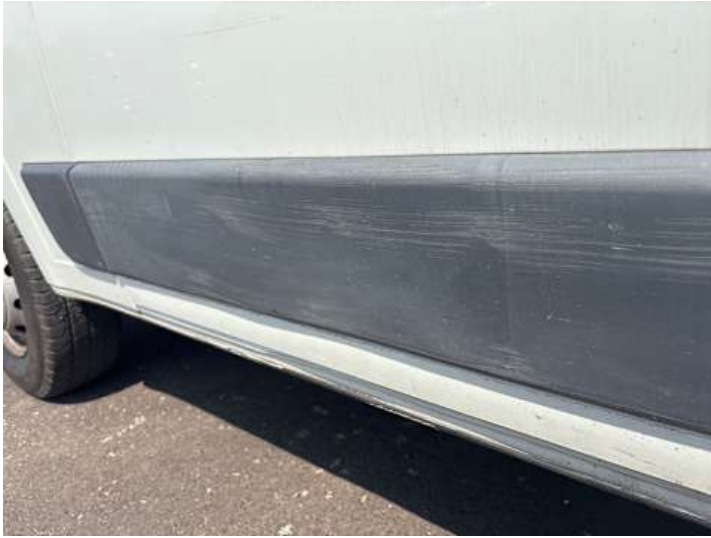
Türe hinten rechts (Kratzer, Lackschaden, Verformung)

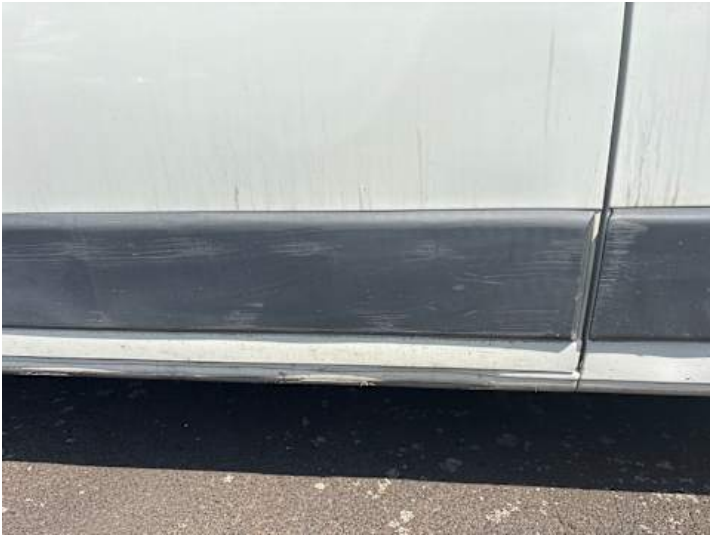
Türe hinten rechts (Kratzer, Lackschaden, Verformung)

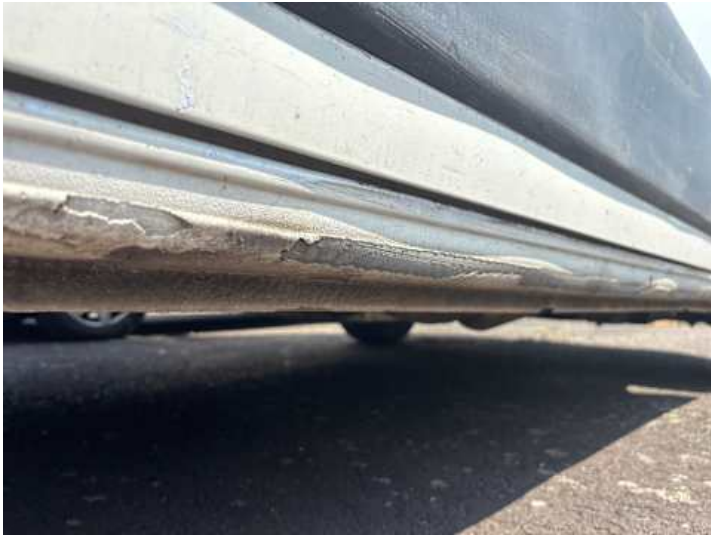
Schweller rechts (Kratzer, Lackschaden, Verformung)

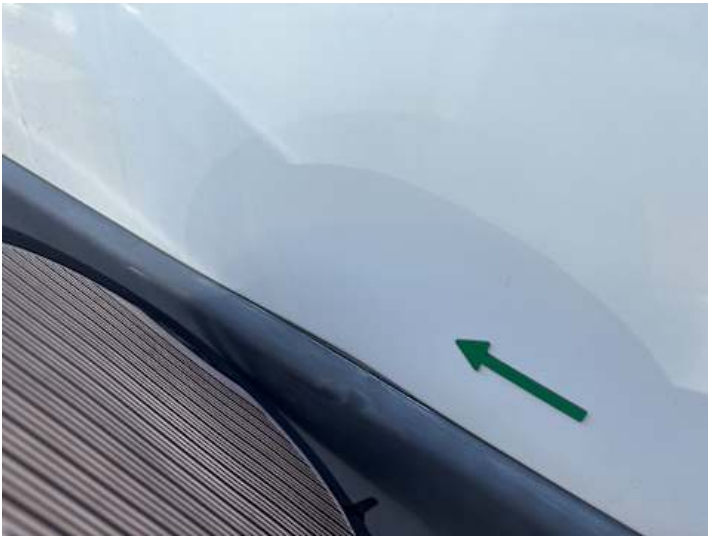
Seitenteil hinten links (Verformung)

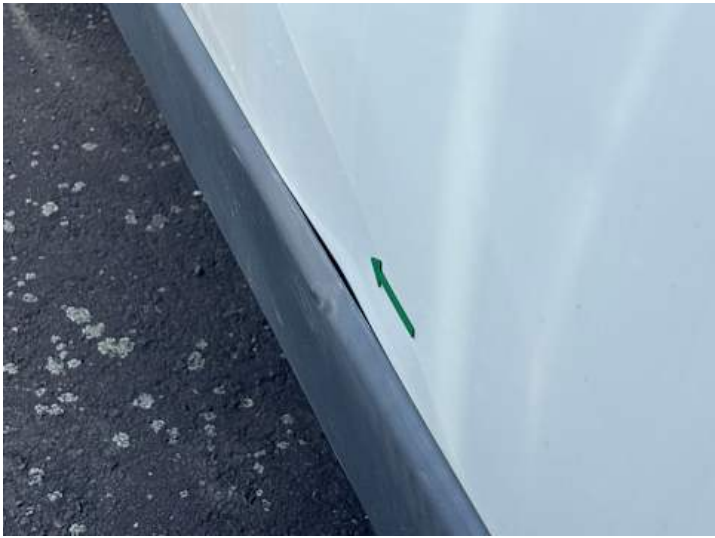
Seitenteil hinten links (Verformung)

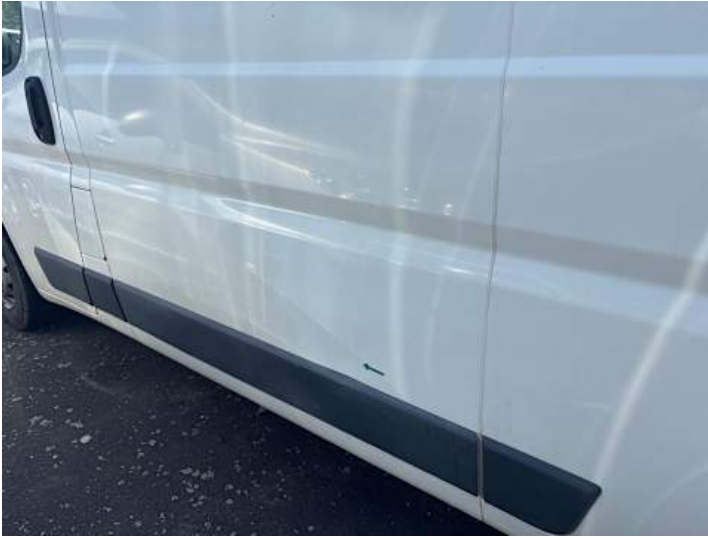
Seitenteil hinten links (Verformung)

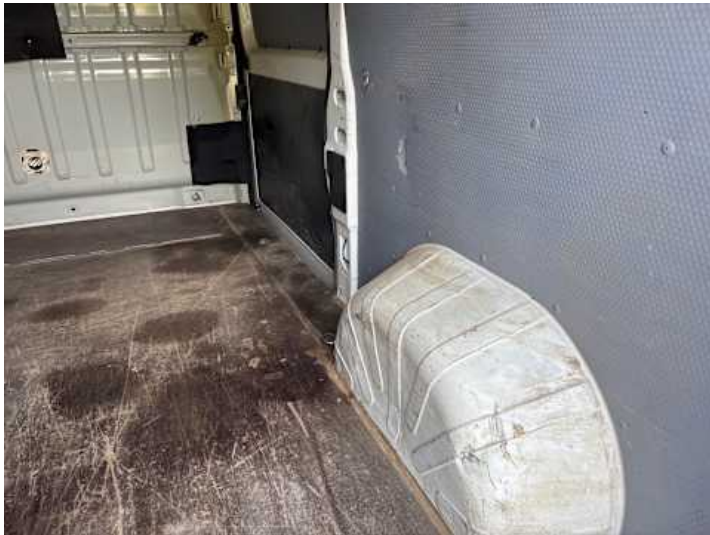
Innenraum (Verschleiß, Kratzer, Diverse Schäden)

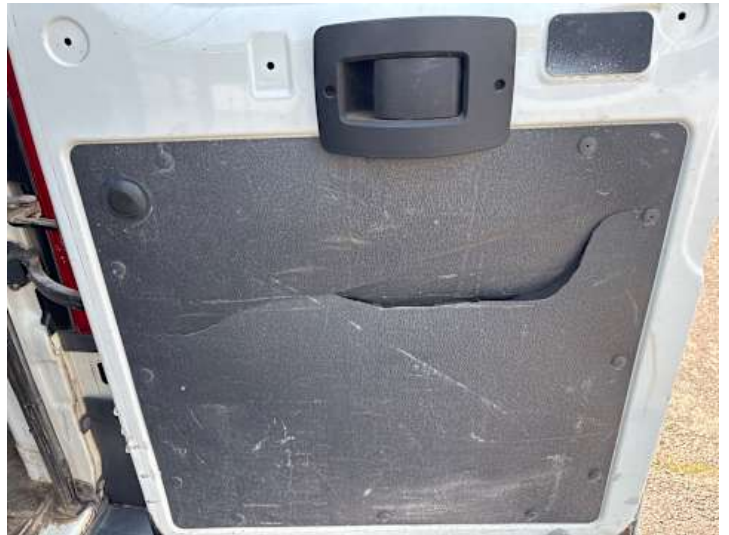
Innenraum (Verschleiß, Kratzer, Diverse Schäden)

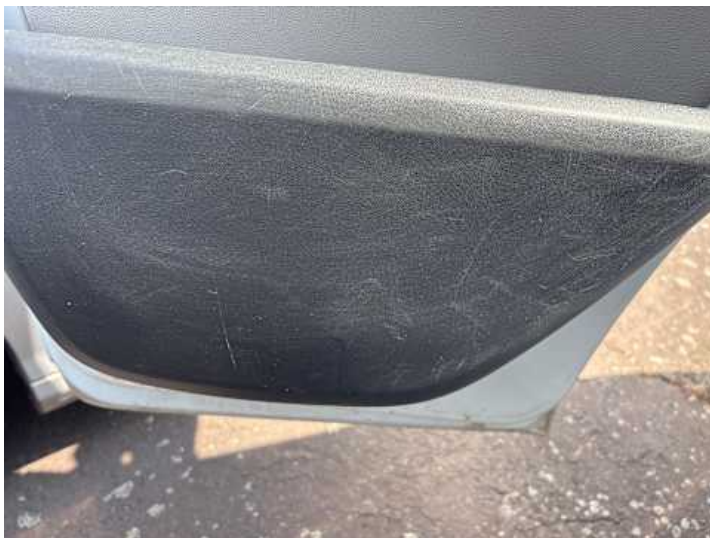
Innenraum (Verschleiß, Kratzer, Diverse Schäden)

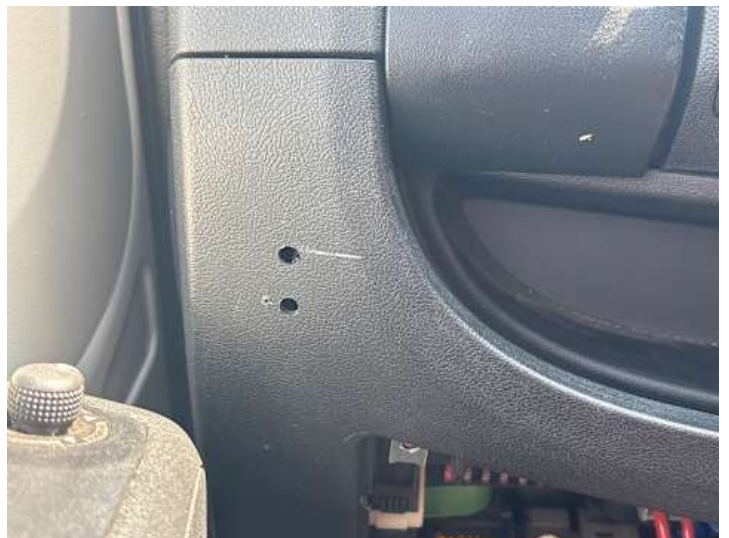
Innenraum (Verschleiß, Kratzer, Diverse Schäden)

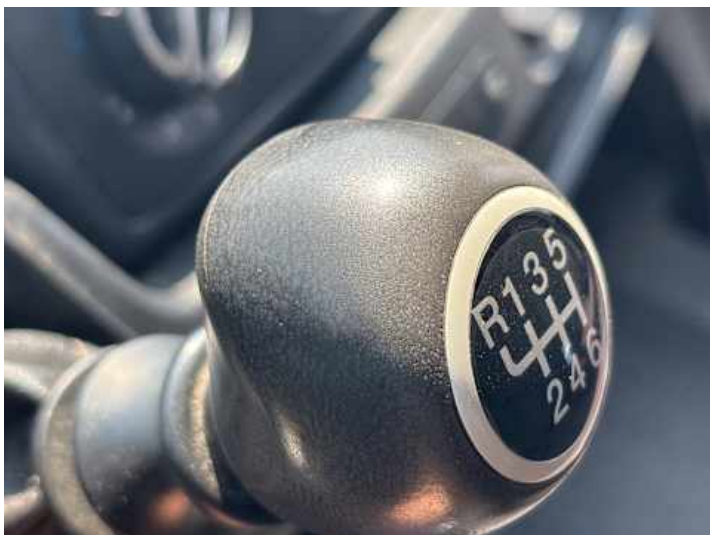
Innenraum (Verschleiß, Kratzer, Diverse Schäden)

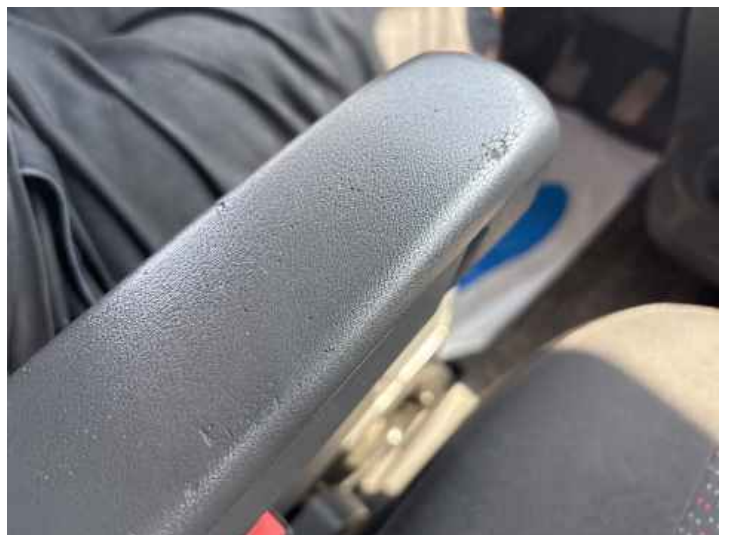
Innenraum (Verschleiß, Kratzer, Diverse Schäden)

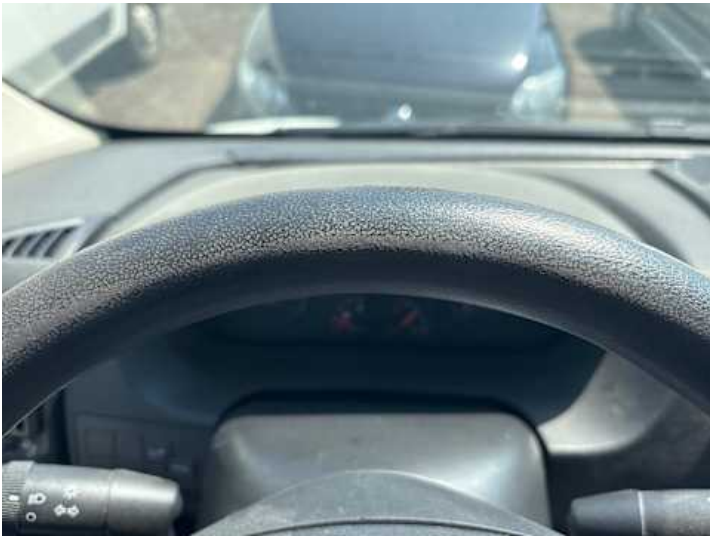
Innenraum (Verschleiß, Kratzer, Diverse Schäden)

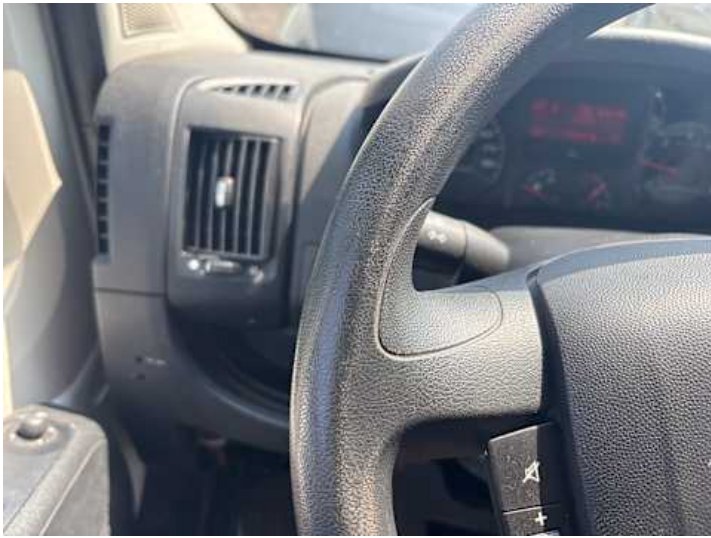
Innenraum (Verschleiß, Kratzer, Diverse Schäden)

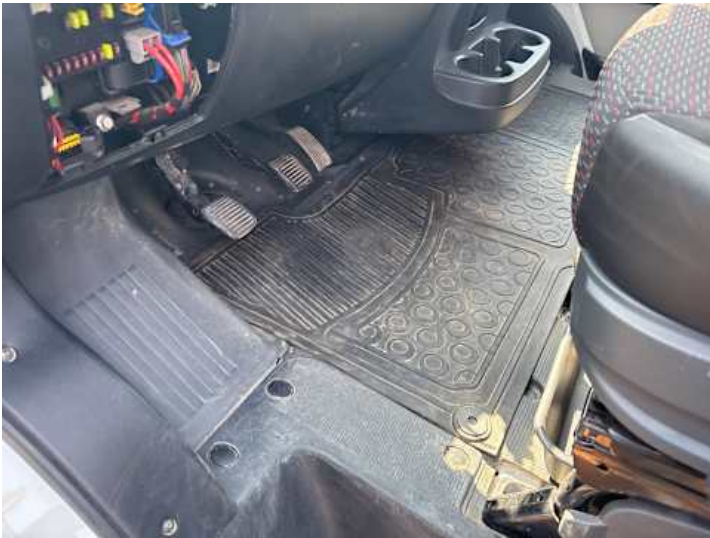
Innenraum (Verschmutzung)

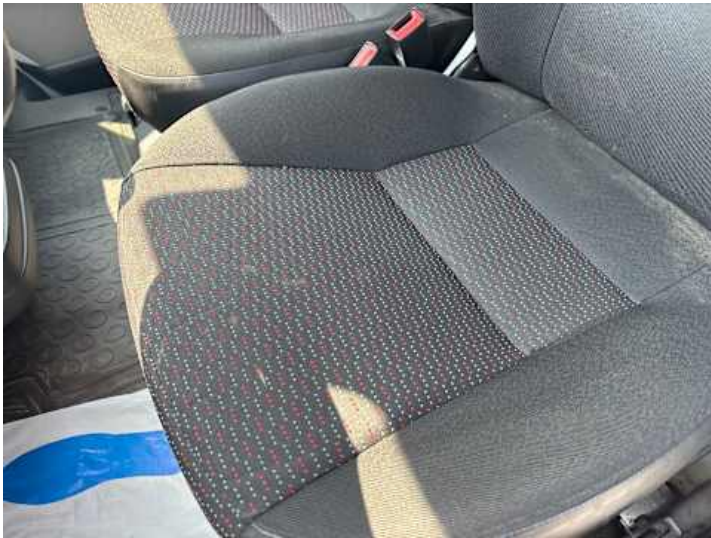
Innenraum (Verschmutzung)
