## Volkswagen Golf IV Lim. Trendline

EZ 01/1999 | Kleinwagen | Benzin | Schaltgetriebe | 288.885km  
Besteuerung: Differenzbesteuert (§25a UStG)  
Fahrzeugstandort: 99\*\*\*  
Fahrzeug aufgenommen am: 03.08.2026

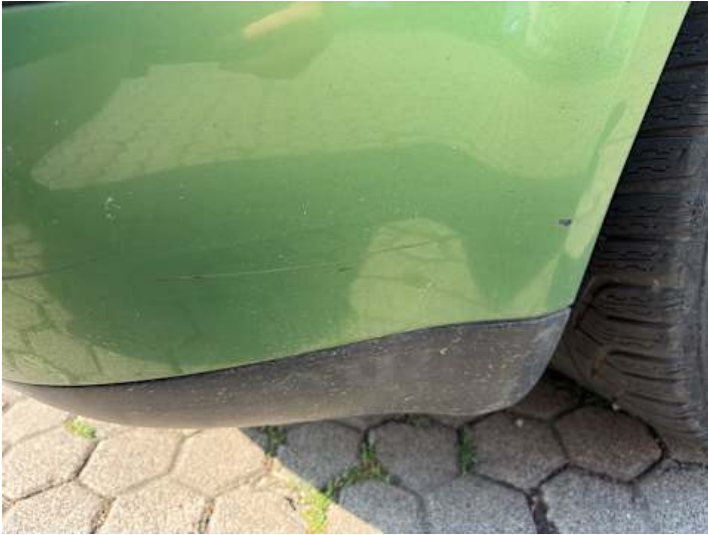
Stoßstange vorne (Kratzer, Lackschaden)

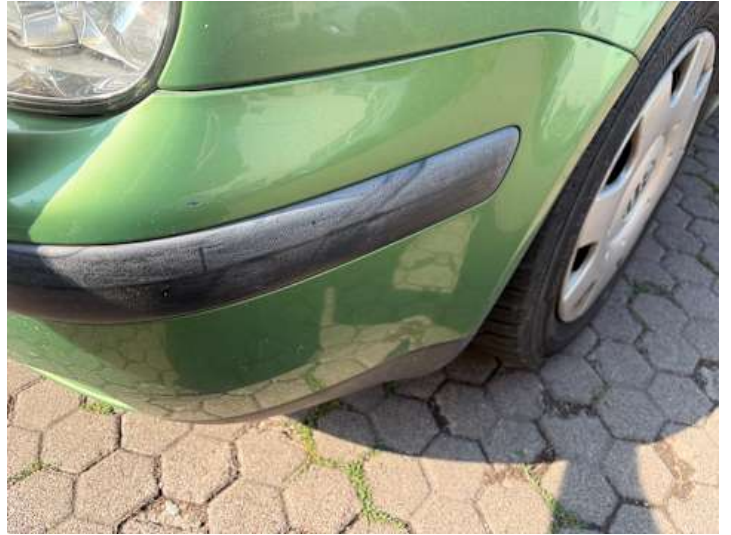
Stoßstange vorne (Kratzer, Lackschaden)

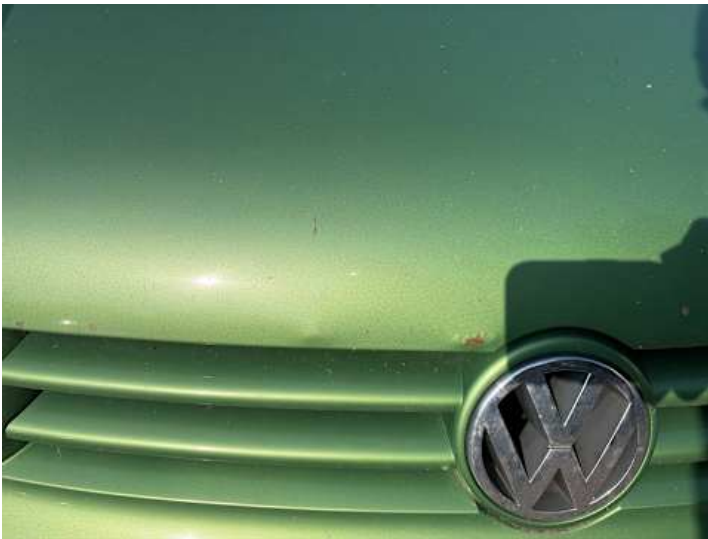
Motorhaube (Rost, Lackschaden)

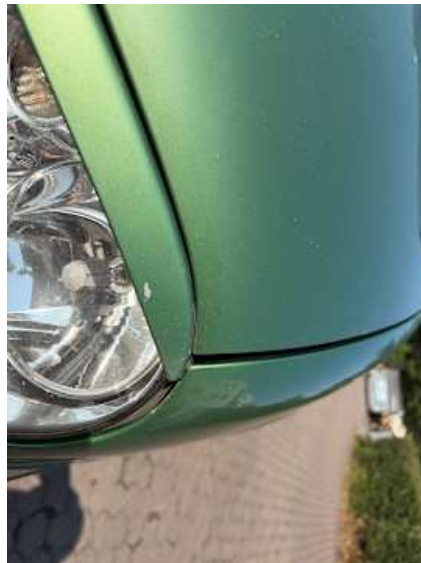
Motorhaube (Lackschaden)

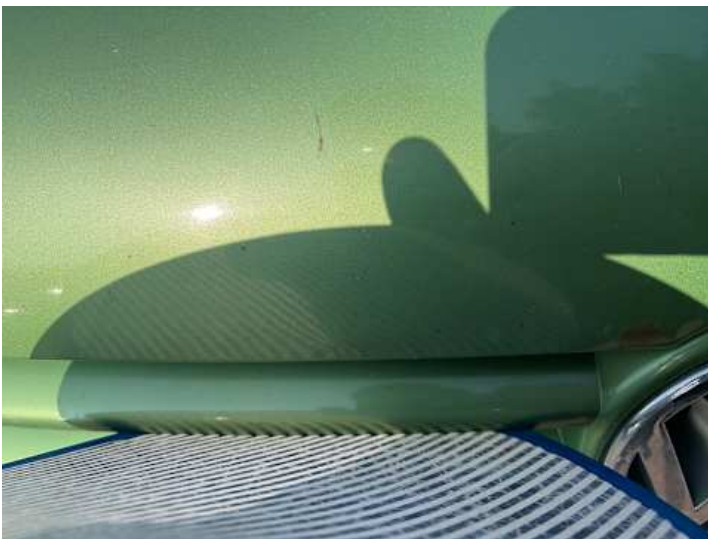
Motorhaube (Delle)

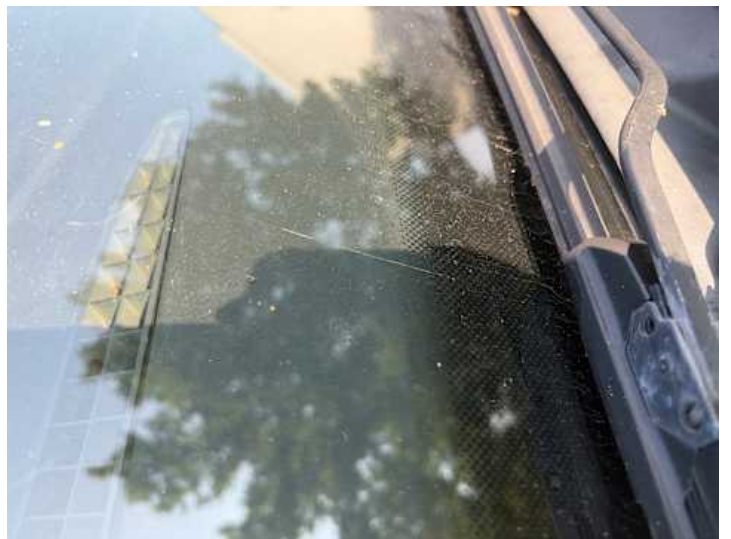
Windschutzscheibe (Kratzer)

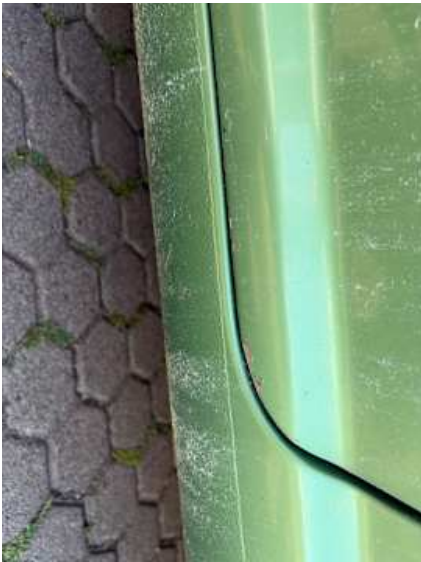
Fahrertür (Lackschaden, Rost)

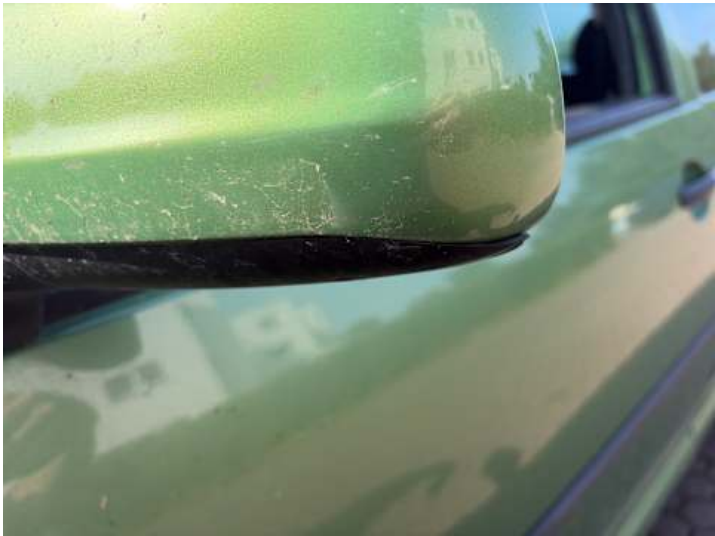
Fahrertür (Riss/Bruch)

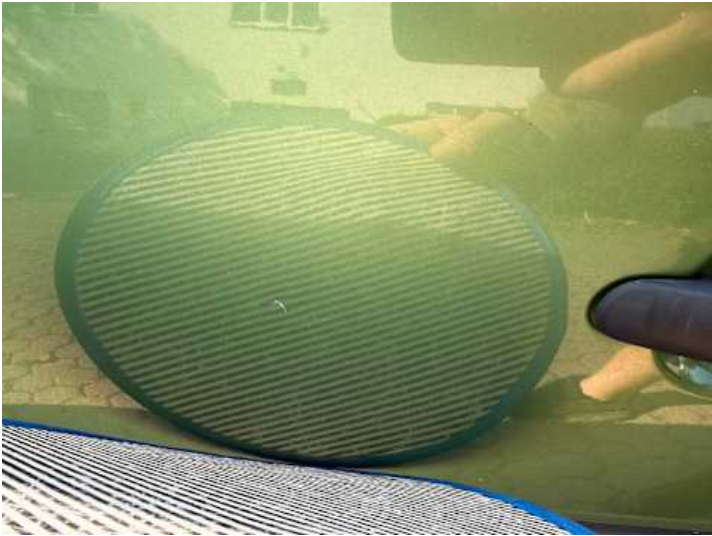
Fahrertür (Delle, Kratzer)

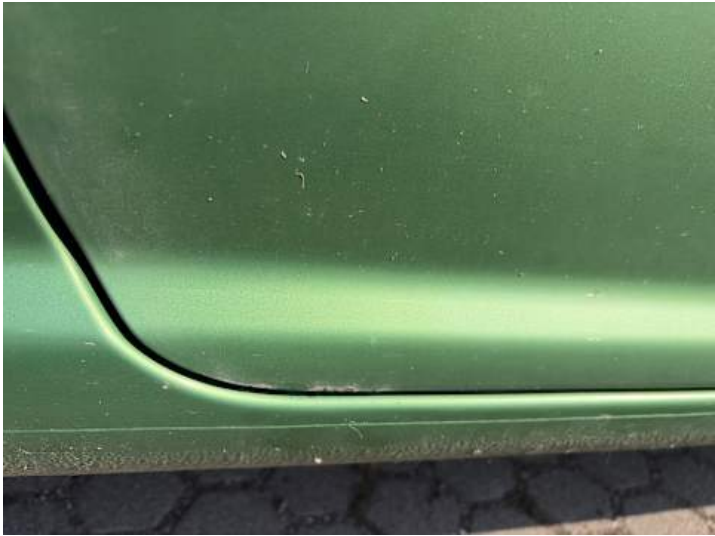
Beifahrertür (Rost, Lackschaden)

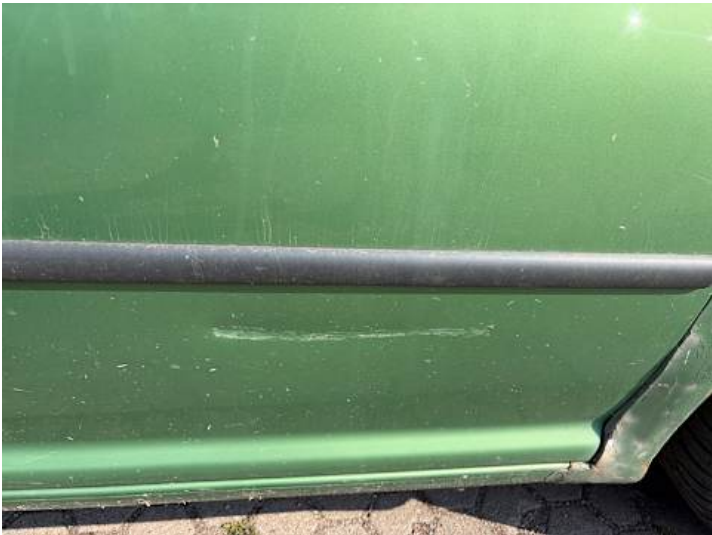
Beifahrertür (Rost, Lackschaden, Kratzer)

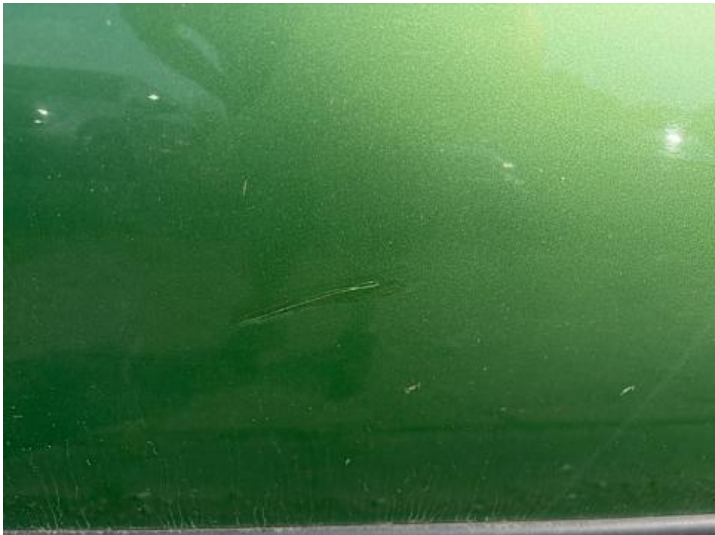
Beifahrertür (Lackschaden, Kratzer, Delle)

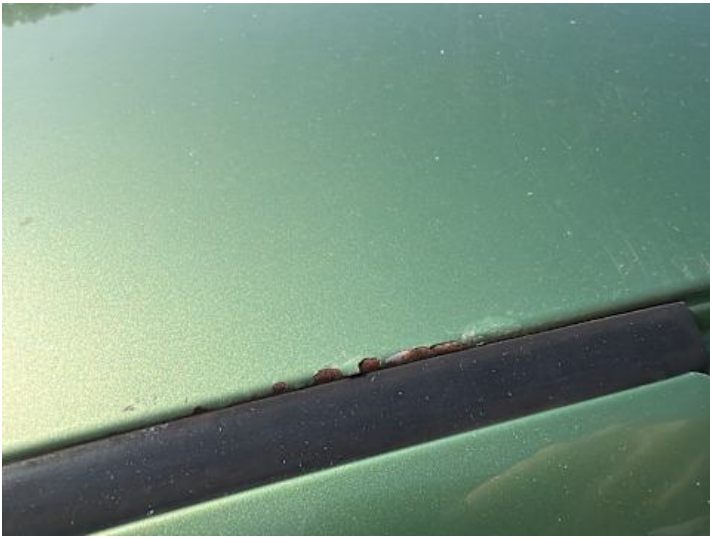
Dach (Lackschaden, Rost)

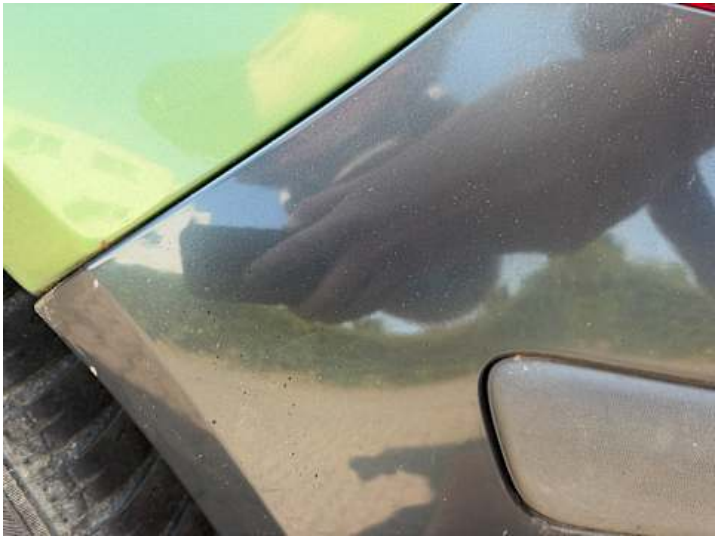
Stoßstange hinten (Kratzer, Lackschaden)

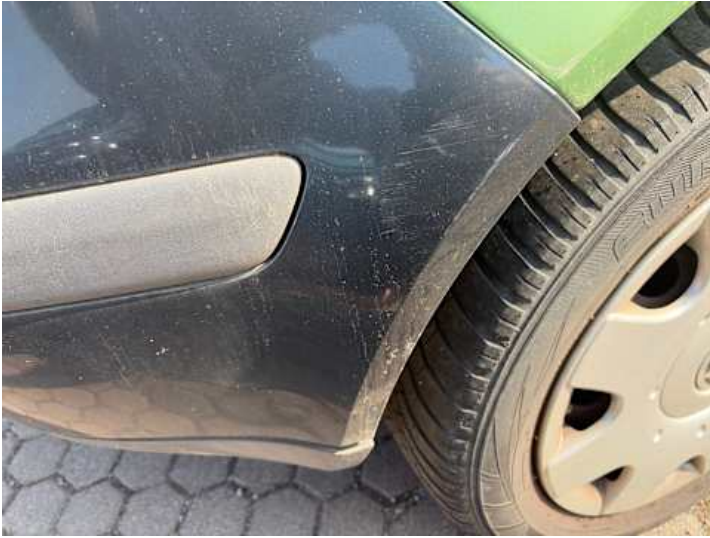
Stoßstange hinten (Kratzer, Lackschaden)

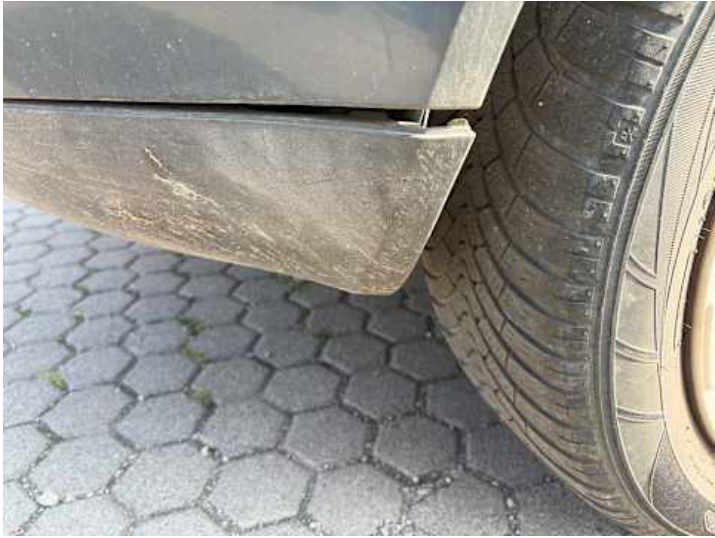
Stoßstange hinten (Spaltmaße ungenau, Riss/Bruch)

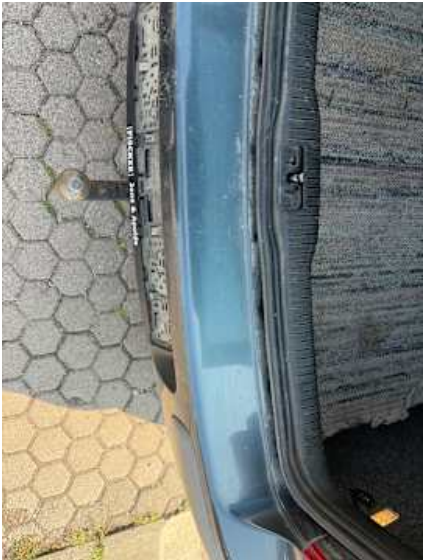
Stoßstange hinten (Kratzer)

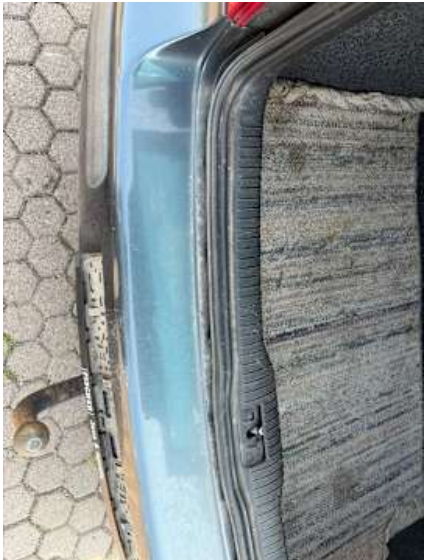
Stoßstange hinten (Kratzer)

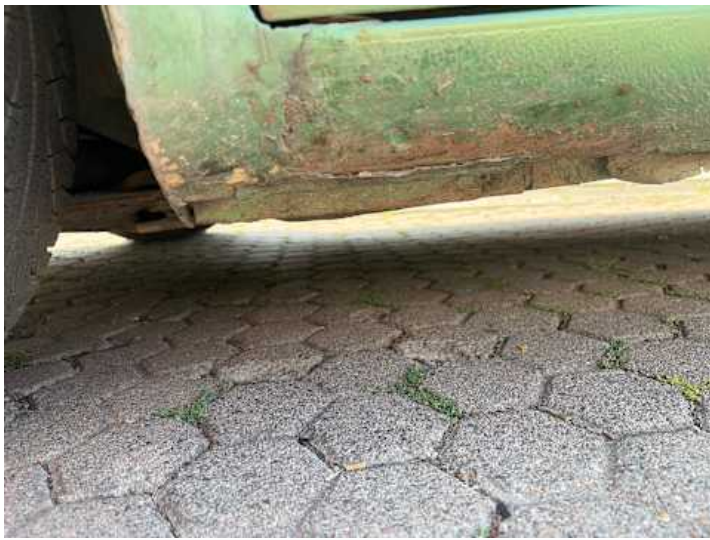
Schweller links (Rost, Lackschaden, Verformung)

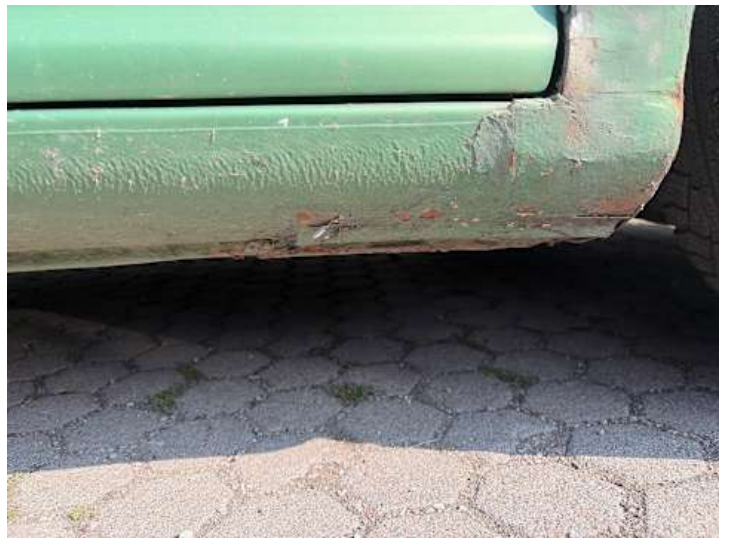
Schweller rechts (Rost, Lackschaden)

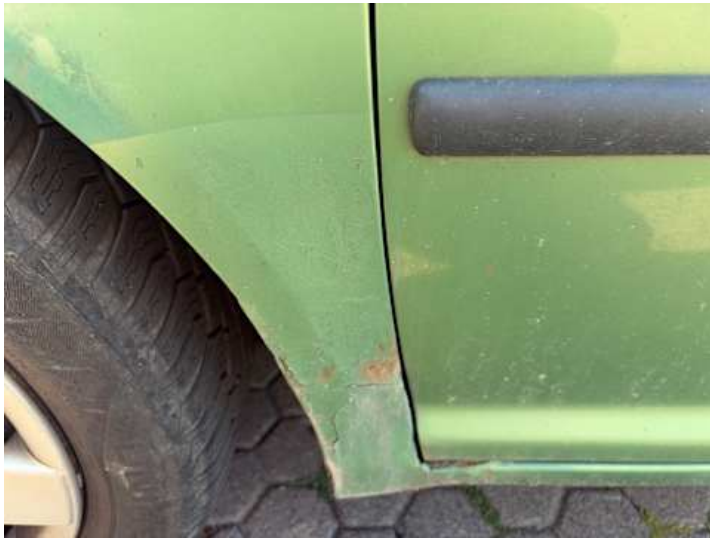
Kotflügel vorne links (Rost, Lackschaden)

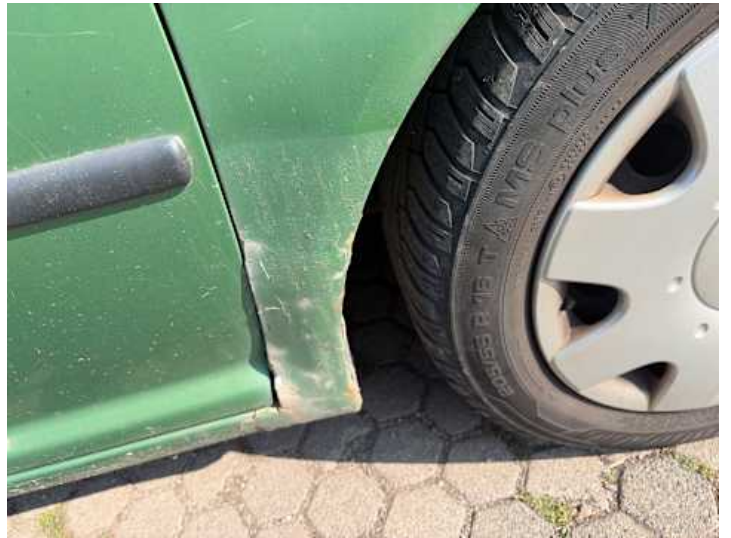
Kotflügel vorne rechts (Rost, Lackschaden)

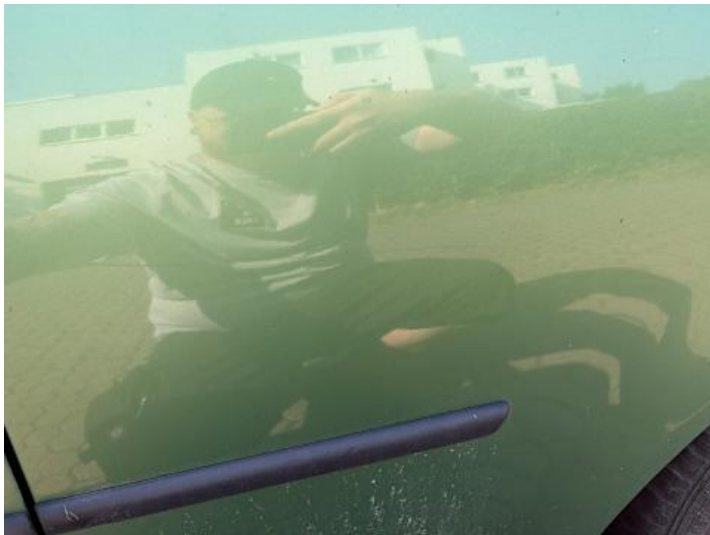
Seitenteil hinten links (Kratzer)

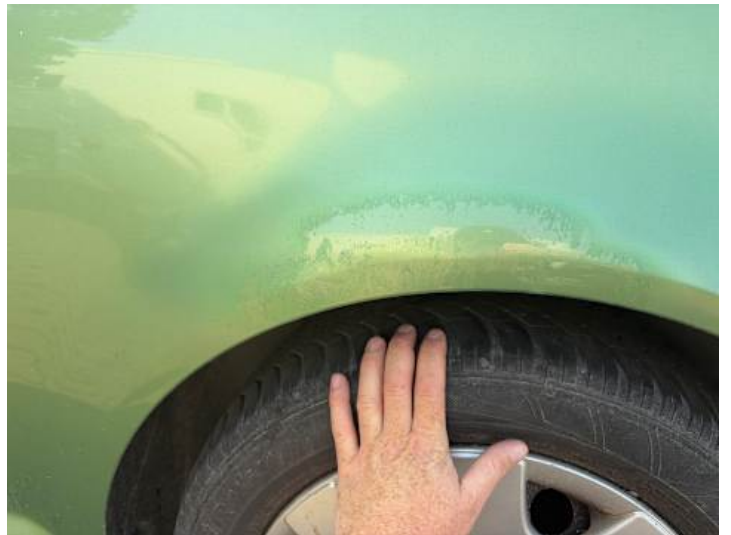
Seitenteil hinten links (Lackschaden, Kratzer)

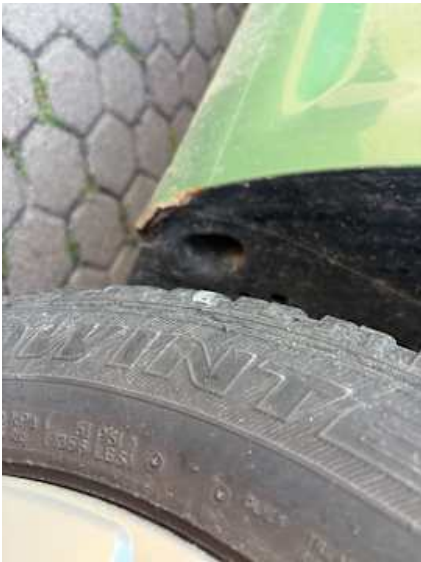
Seitenteil hinten links (Rost)

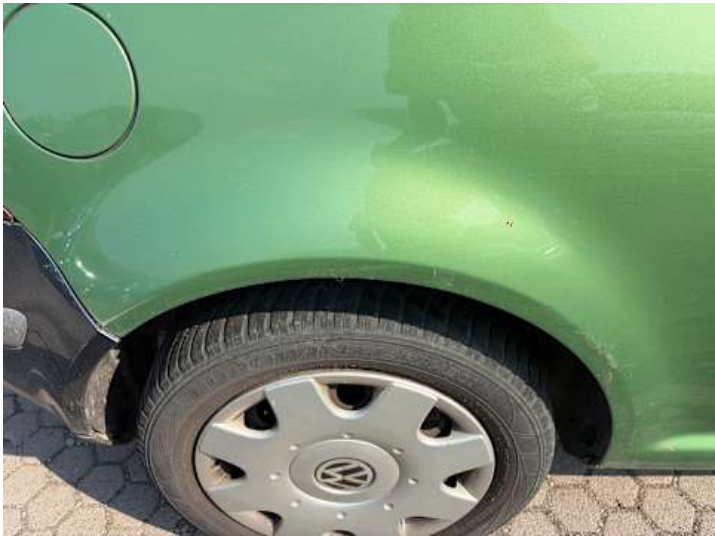
Seitenteil hinten rechts (Rost, Kratzer, Lackschaden)

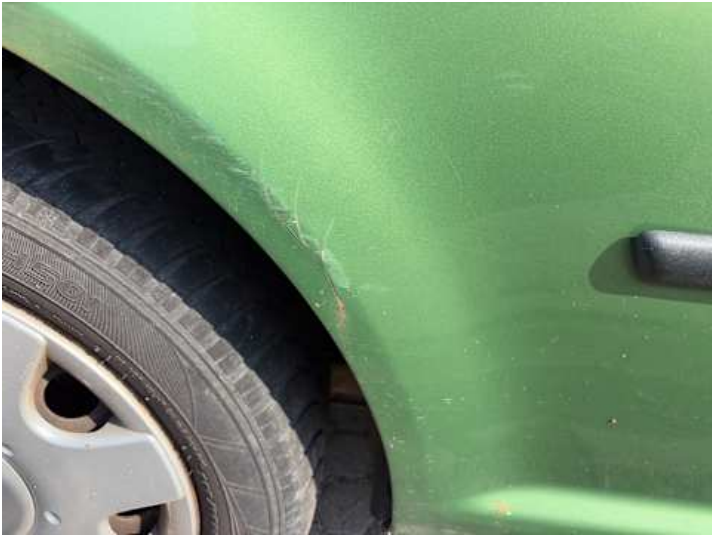
Seitenteil hinten rechts (Rost, Kratzer, Lackschaden)

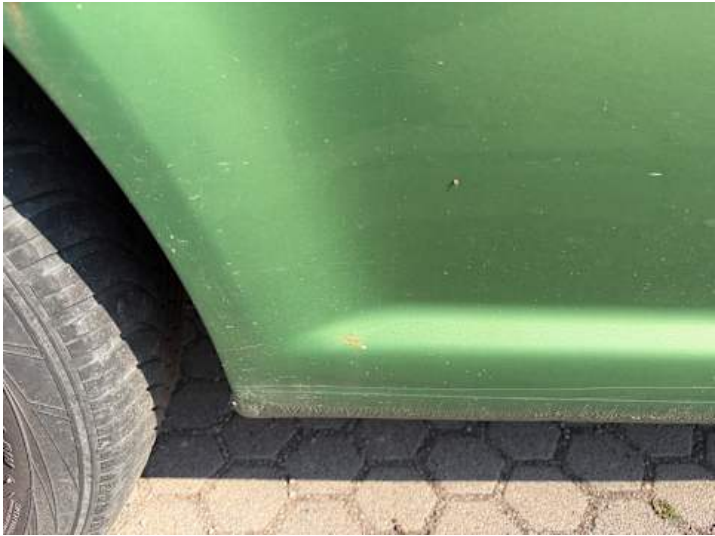
Seitenteil hinten rechts (Rost, Kratzer, Lackschaden)

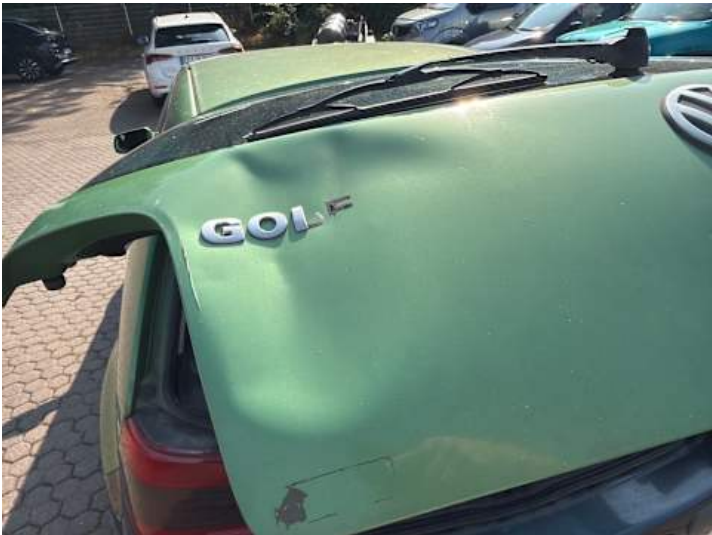
Heckklappe (Verformung)

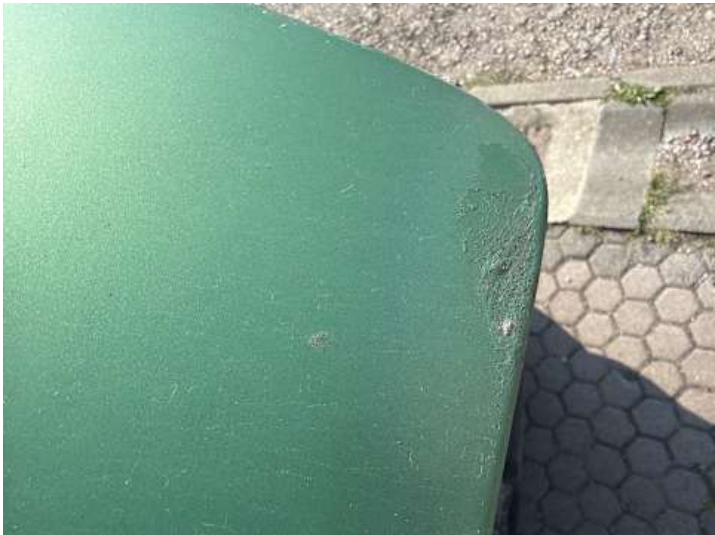
Heckklappe (Rost, Lackschaden)

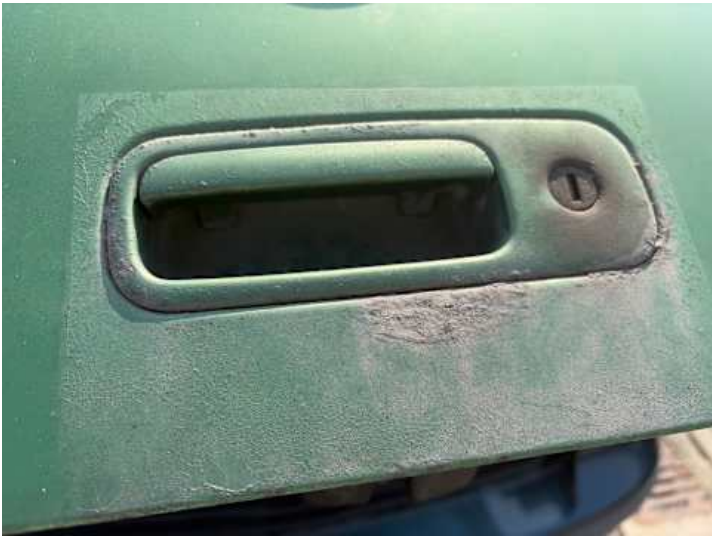
Heckklappe (Rost, Lackschaden)

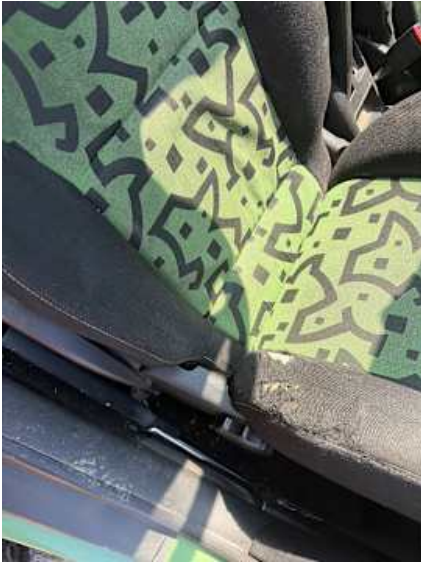
Innenraum (Verschleiß, Riss/Bruch)

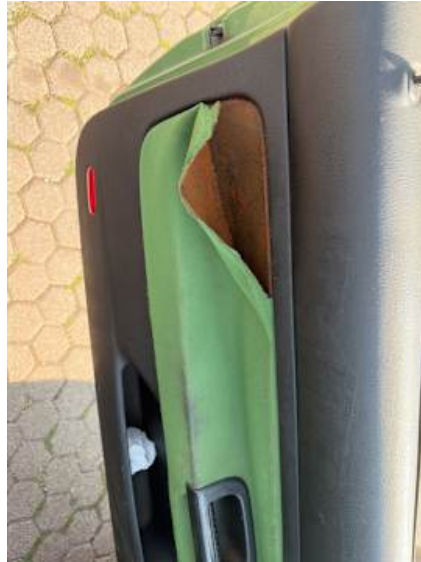
Innenraum (Verschleiß, Riss/Bruch)

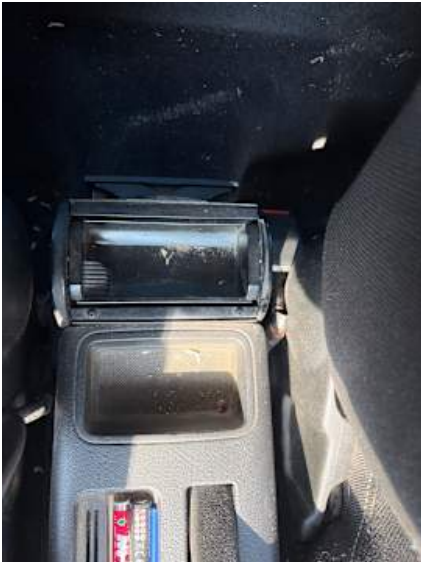
Innenraum (Verschleiß, Riss/Bruch)

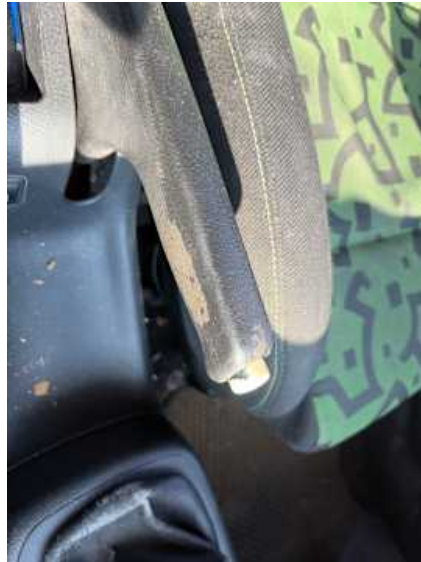
Innenraum (Verschleiß, Riss/Bruch)

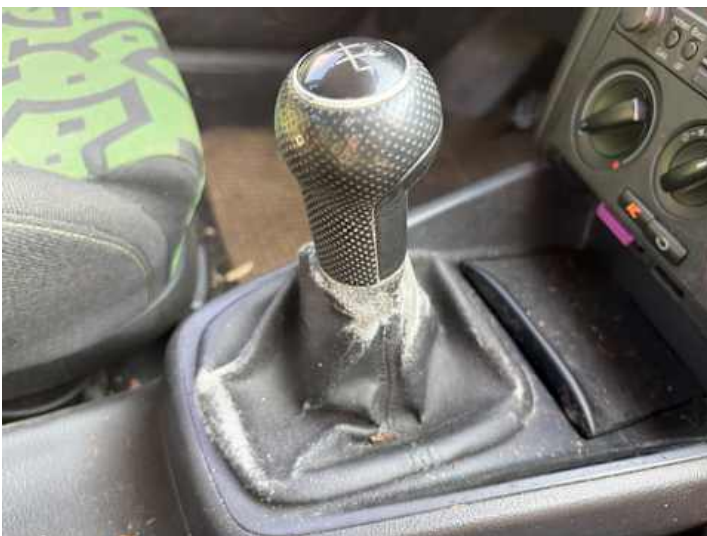
Innenraum (Verschleiß, Riss/Bruch)

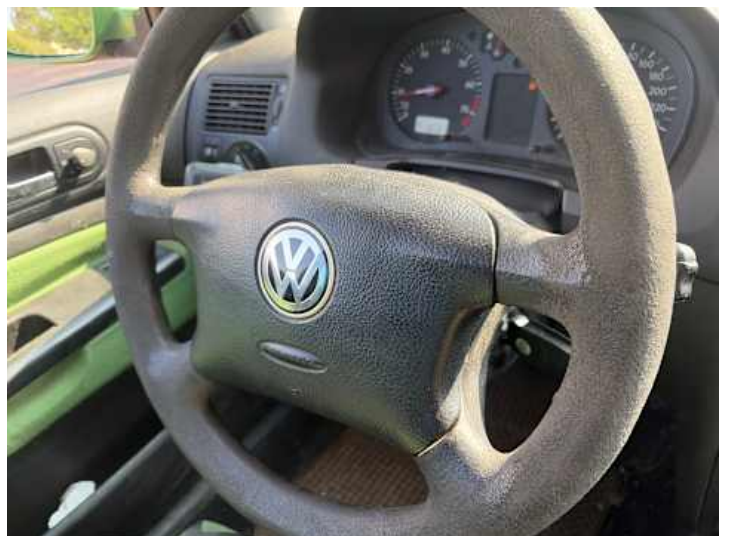
Innenraum (Verschleiß)
