## Mercedes-Benz SLK 230 Kompressor

EZ 04/2000 | Roadster/Cabrio | Benzin | Automatikgetriebe |  
131.151km  
Besteuerung: Differenzbesteuert (§25a UStG)  
Fahrzeugstandort: 74\*\*\*  
Fahrzeug aufgenommen am: 04.08.2026

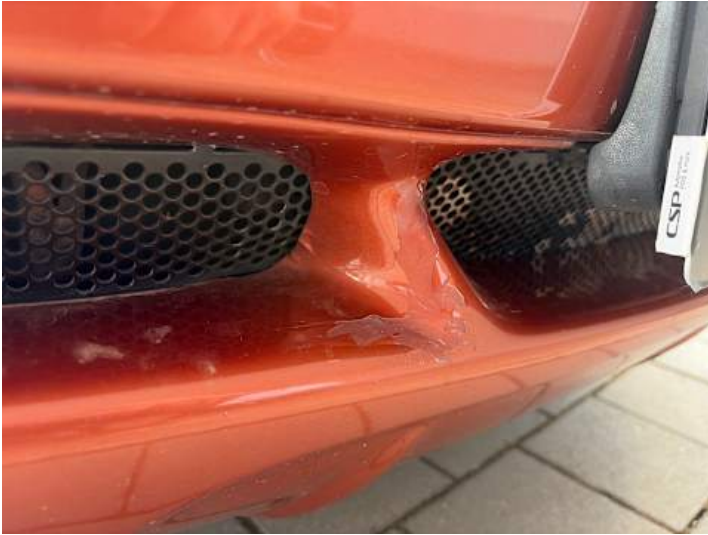
Stoßstange vorne (Kratzer, Riss/Bruch, Lackschaden)

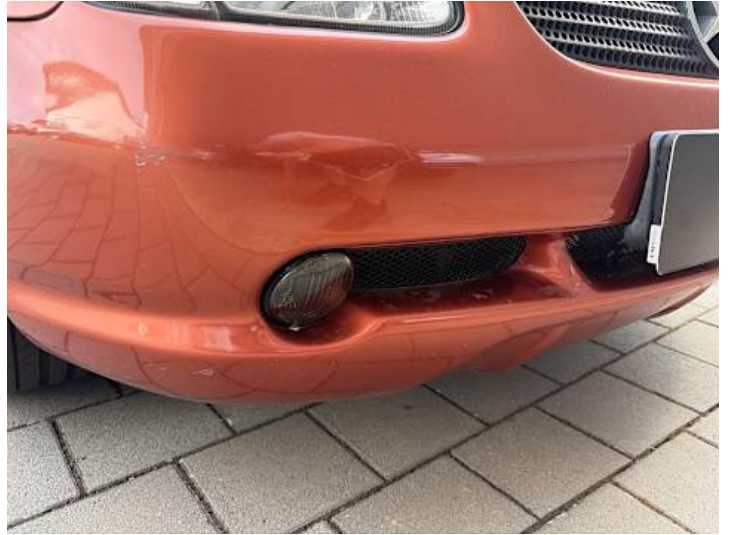
Stoßstange vorne (Kratzer, Riss/Bruch, Lackschaden)

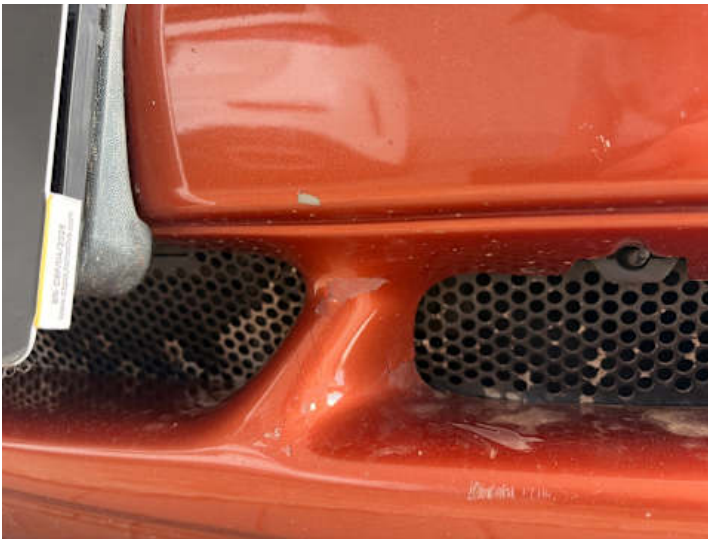
Stoßstange vorne (Kratzer, Riss/Bruch, Lackschaden)

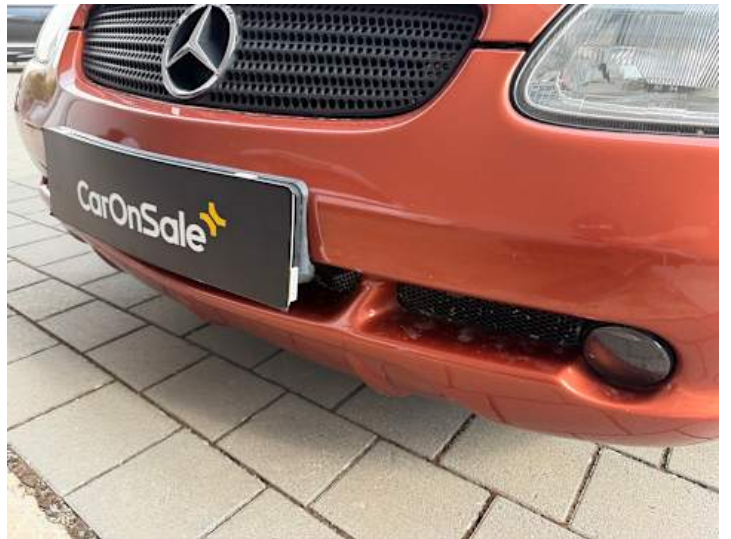
Stoßstange vorne (Kratzer, Riss/Bruch, Lackschaden)

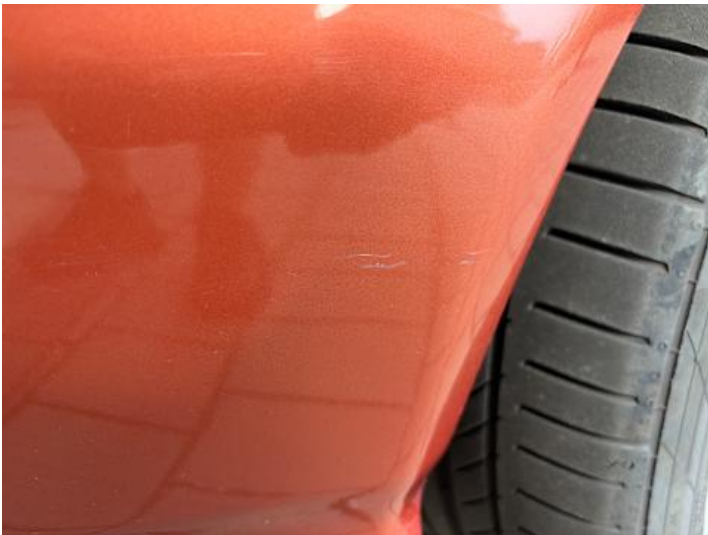
Stoßstange vorne (Kratzer, Riss/Bruch, Lackschaden)

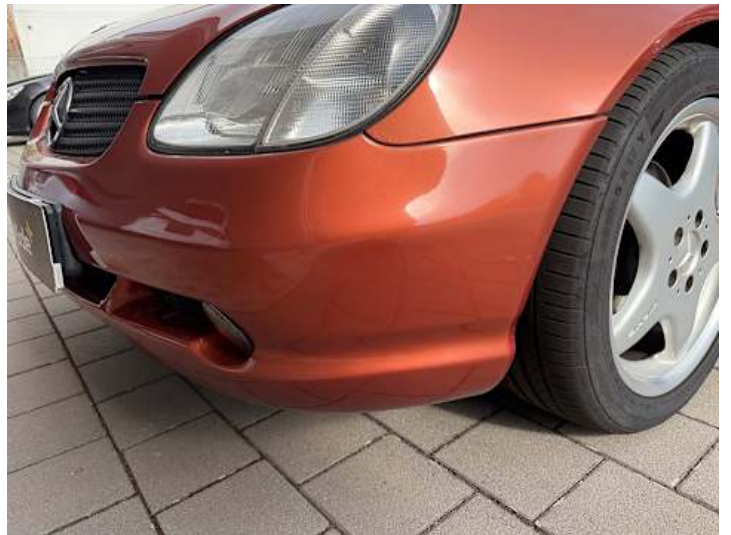
Stoßstange vorne (Kratzer, Riss/Bruch, Lackschaden)

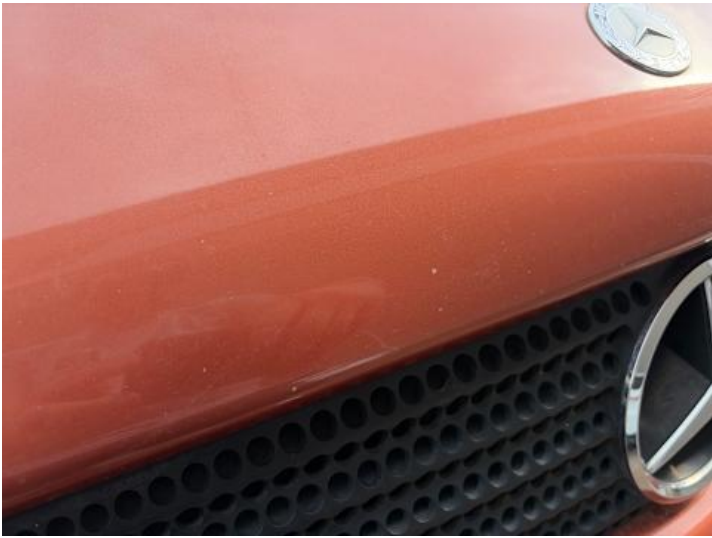
Motorhaube (Steinschlag)

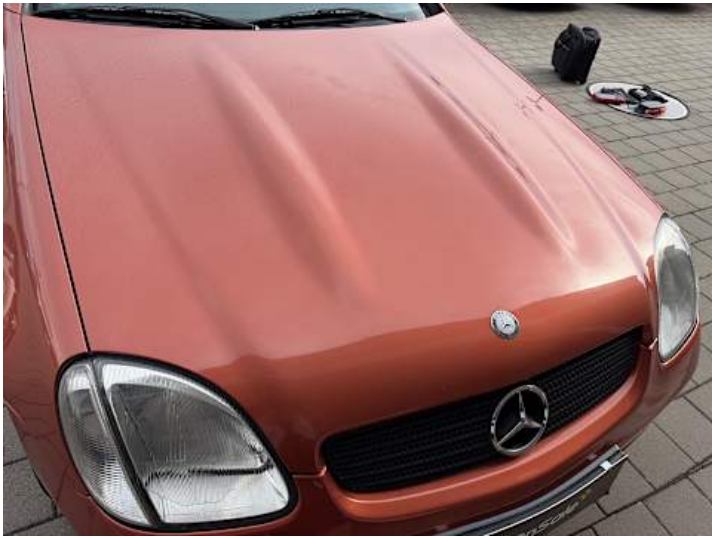
Motorhaube (Steinschlag)

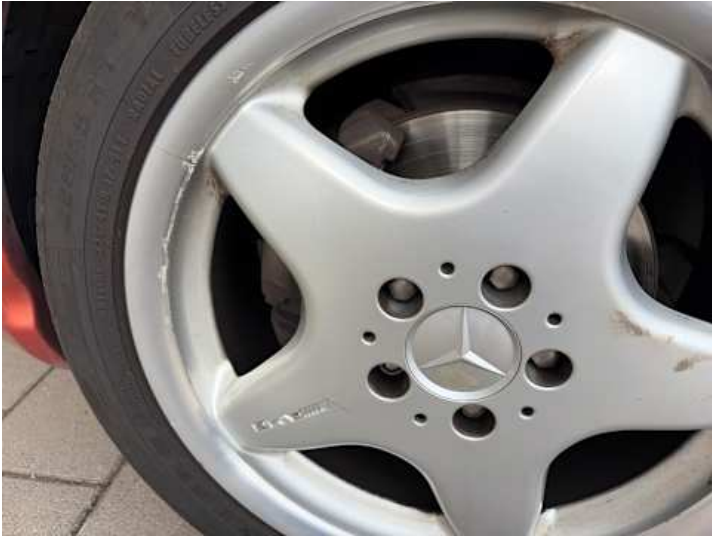
Rad (Rost)

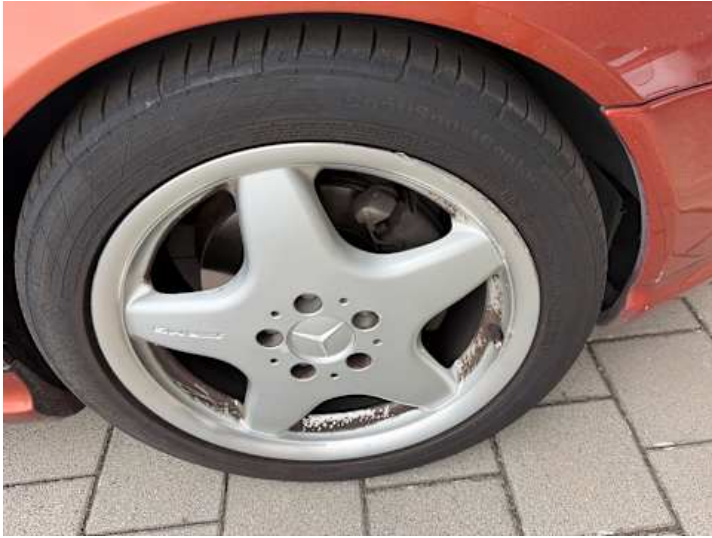
Rad (Kratzer)

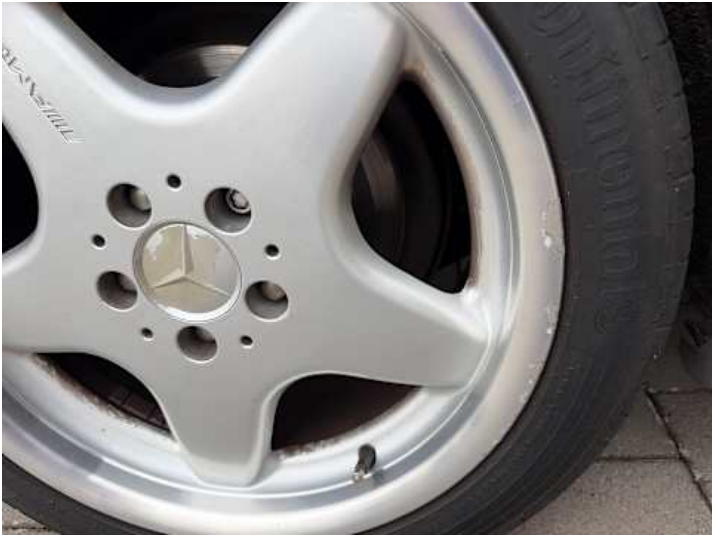
Rad (Kratzer)

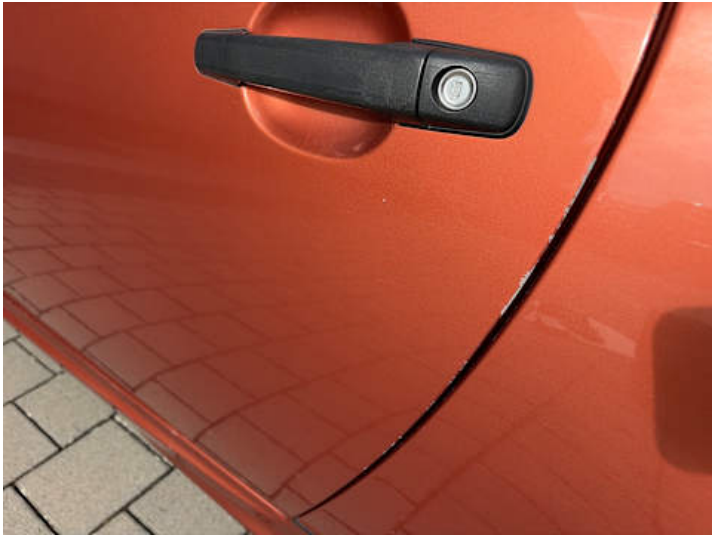
Fahrtür (Kratzer)

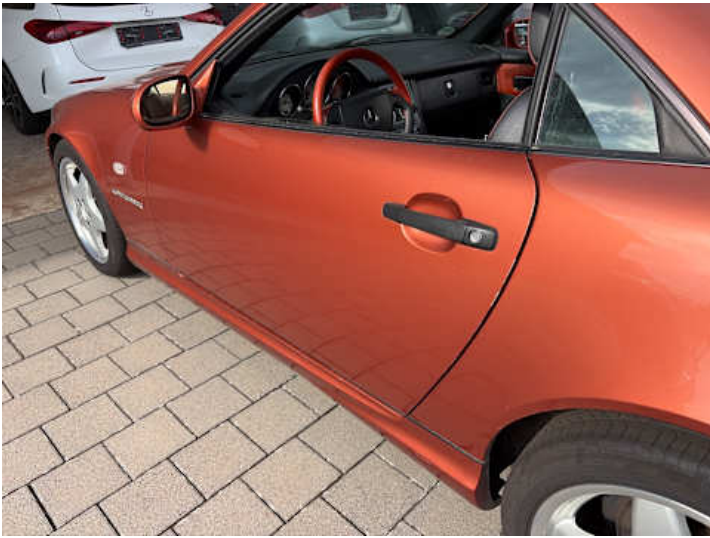
Fahrentür (Kratzer)

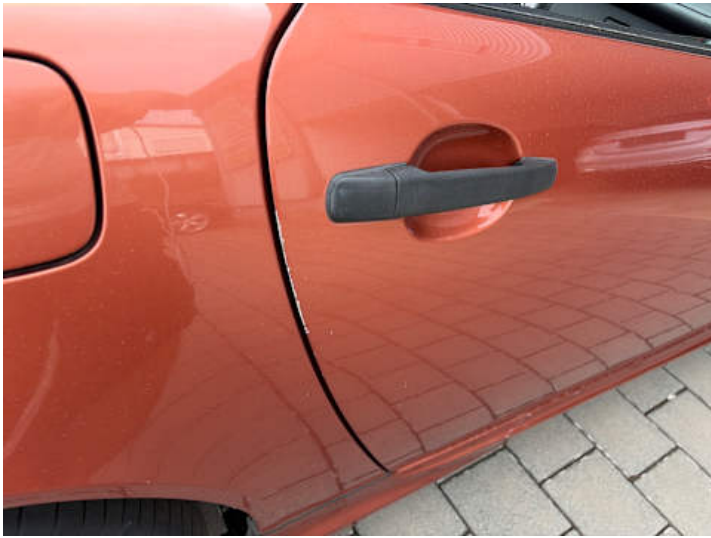
Beifahrertür (Kratzer, Delle)

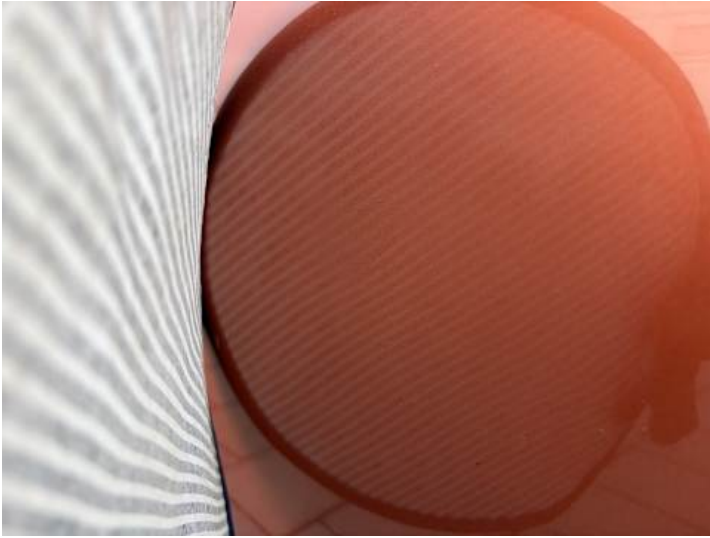
Beifahrertür (Kratzer, Delle)

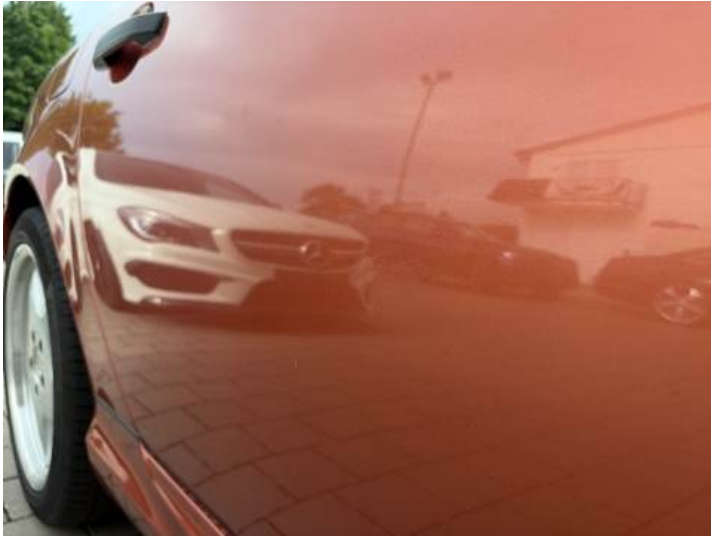
Beifahrertür (Kratzer, Delle)

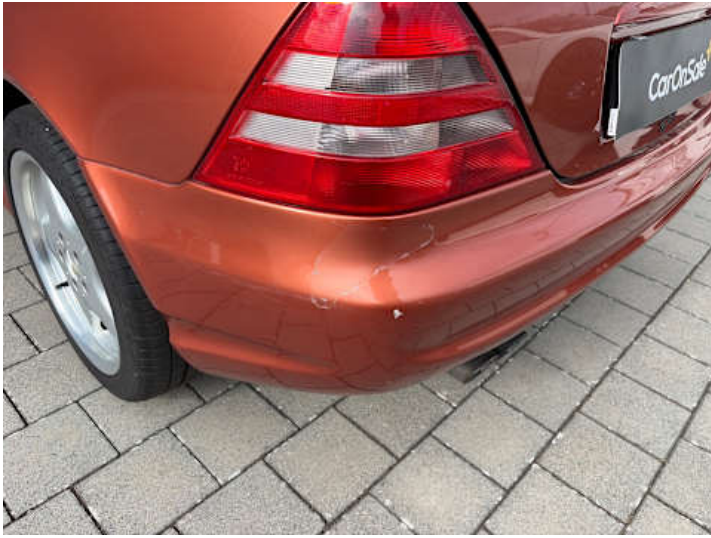
Stoßstange hinten (Kratzer, Lackschaden)

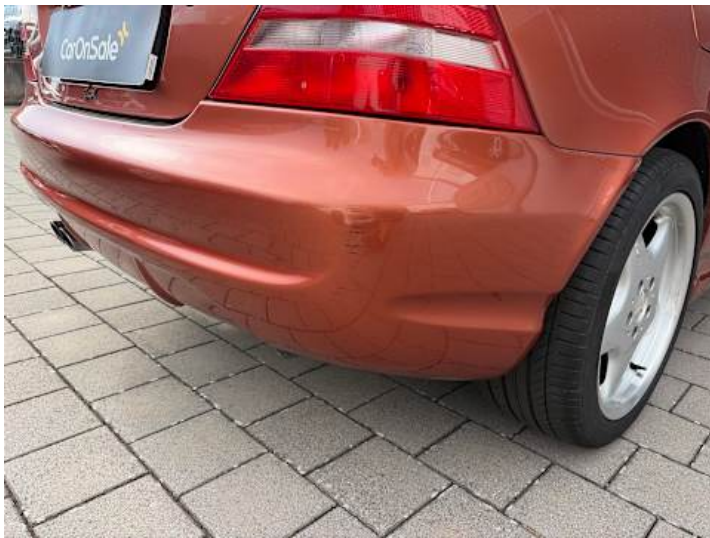
Stoßstange hinten (Kratzer, Lackschaden)

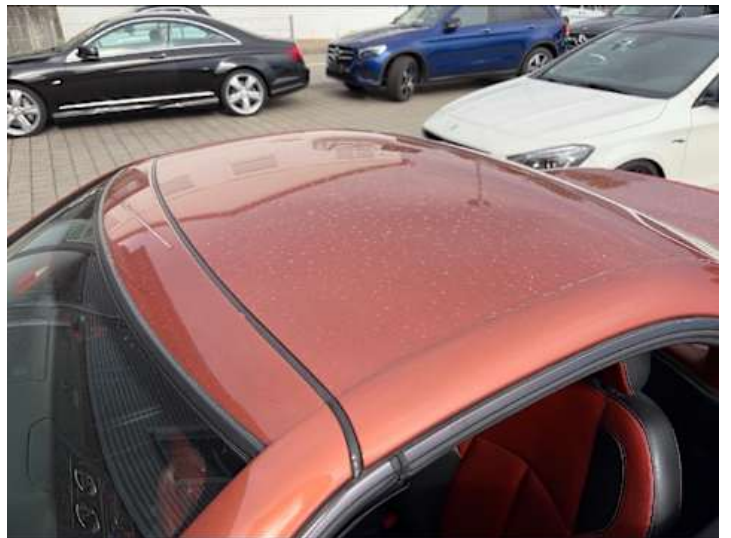
Elektrisches Verdeck öffnet nicht;

Eine Funkfernbedienung ohne Funktion; Service/Wartung fällig; Dach öffnet nicht ; Cabrio Verdeck öffnet nicht;

Cabrioverdeck (Verdeck defekt)

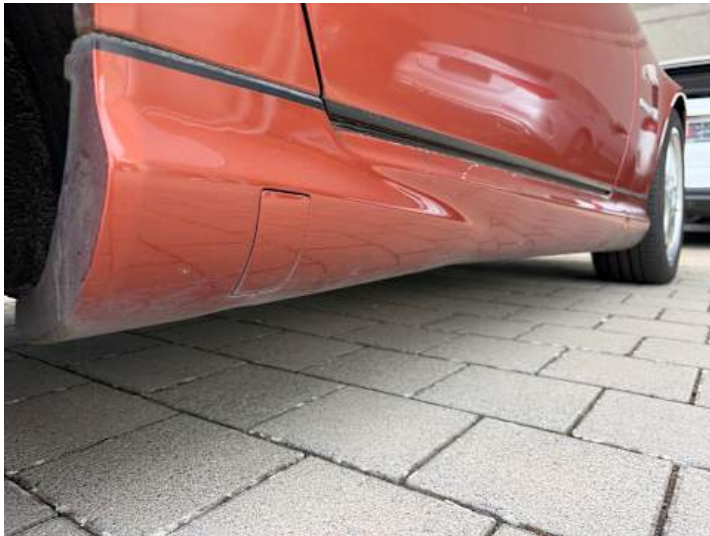
Schweller rechts (Kratzer)

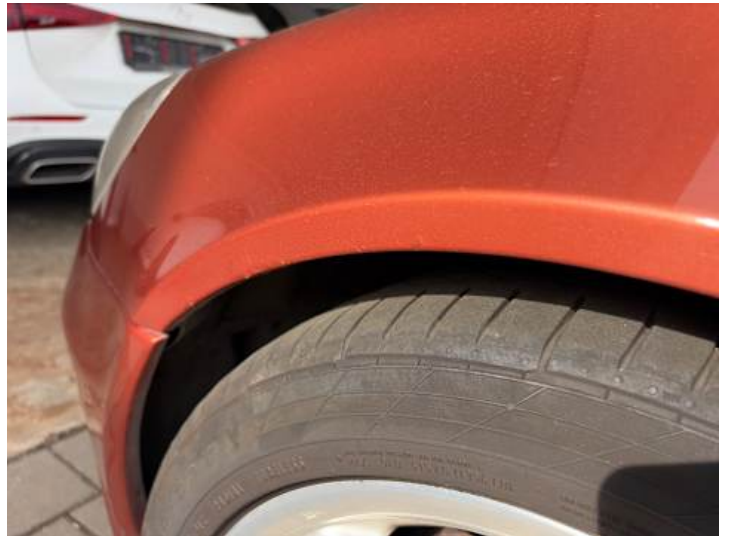
Kotflügel vorne links (Rost)

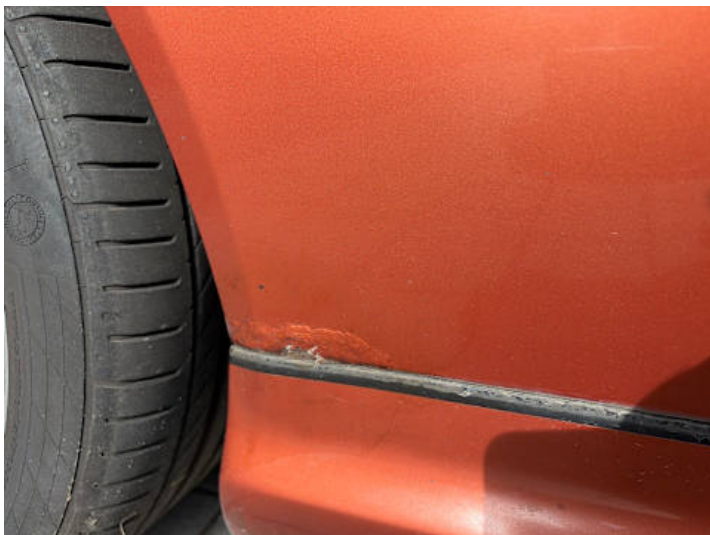
Kotflügel vorne links (Rost)

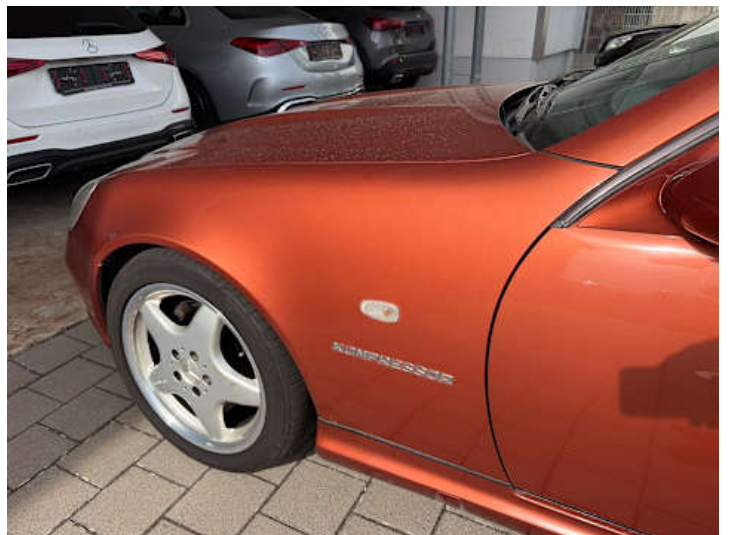
Kotflügel vorne links (Rost)

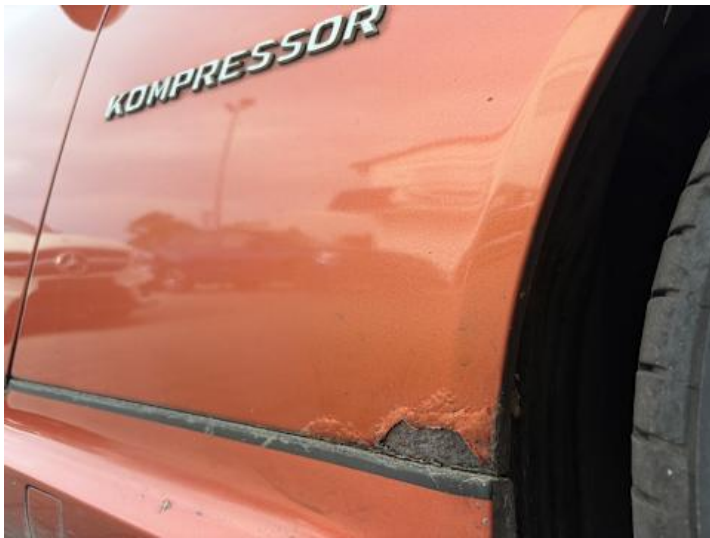
Kotflügel vorne rechts (Rost)

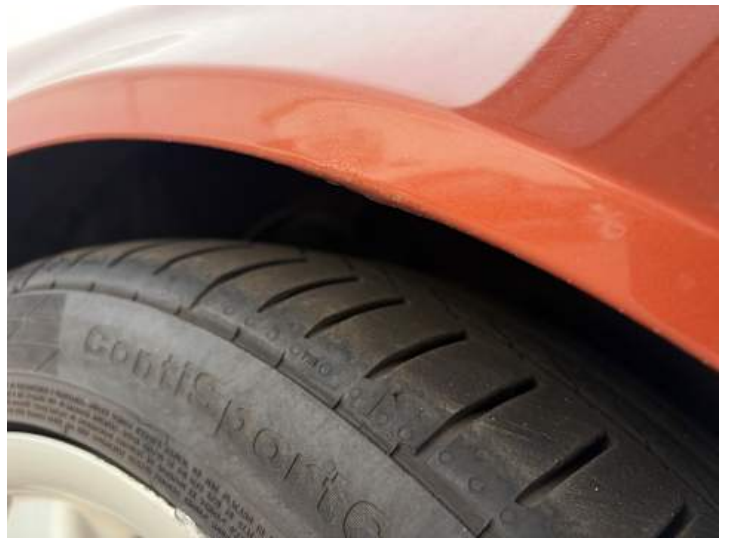
Kotflügel vorne rechts (Rost)

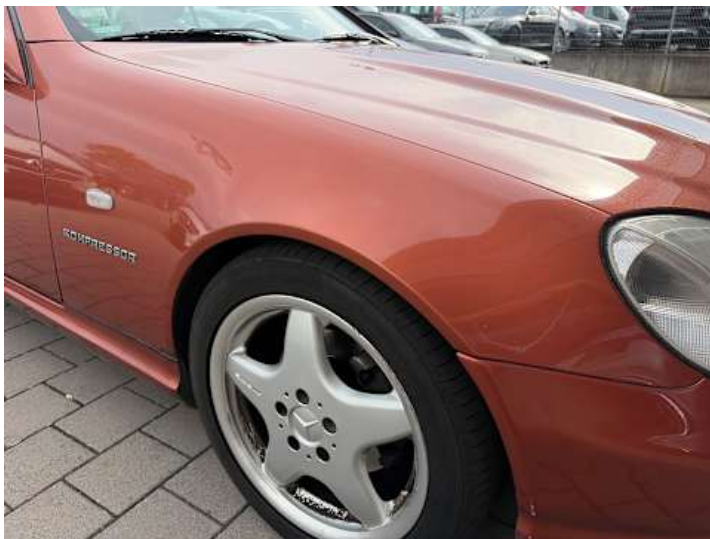
Kotflügel vorne rechts (Rost)

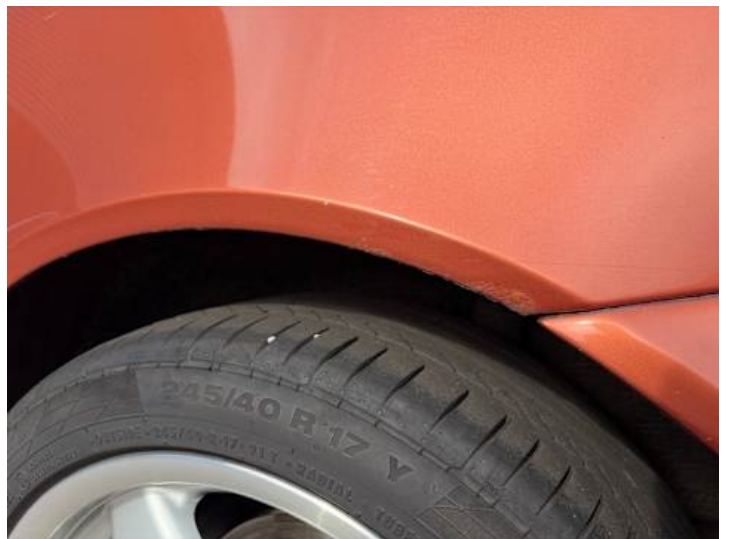
Seitenteil hinten links (Rost, Kratzer)

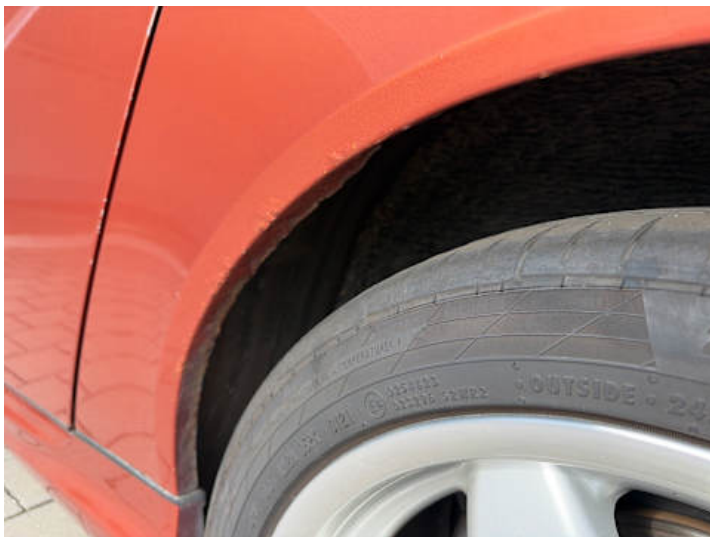
Seitenteil hinten links (Rost, Kratzer)

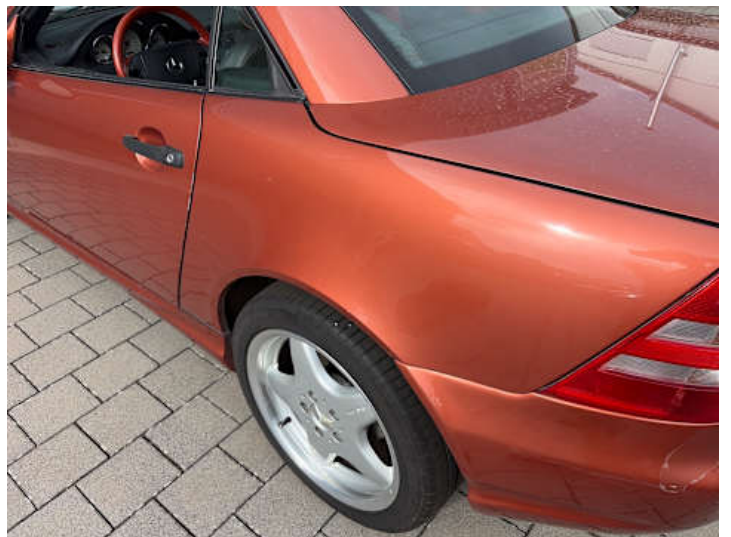
Seitenteil hinten links (Rost, Kratzer)

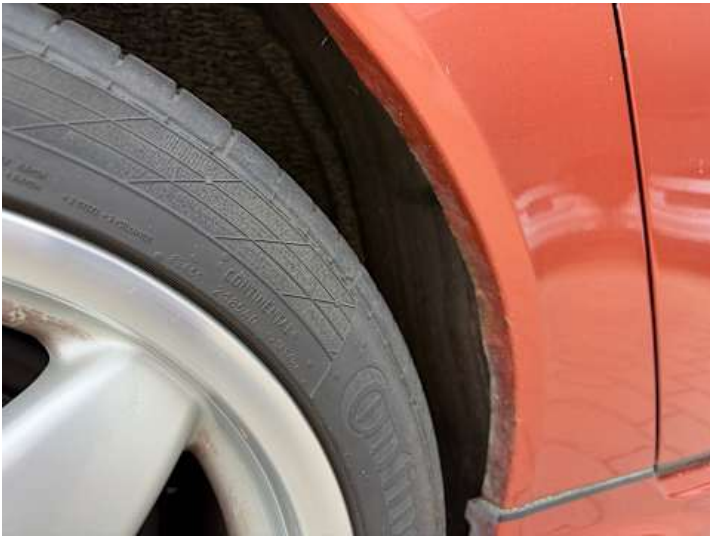
Seitenteil hinten rechts (Rost)

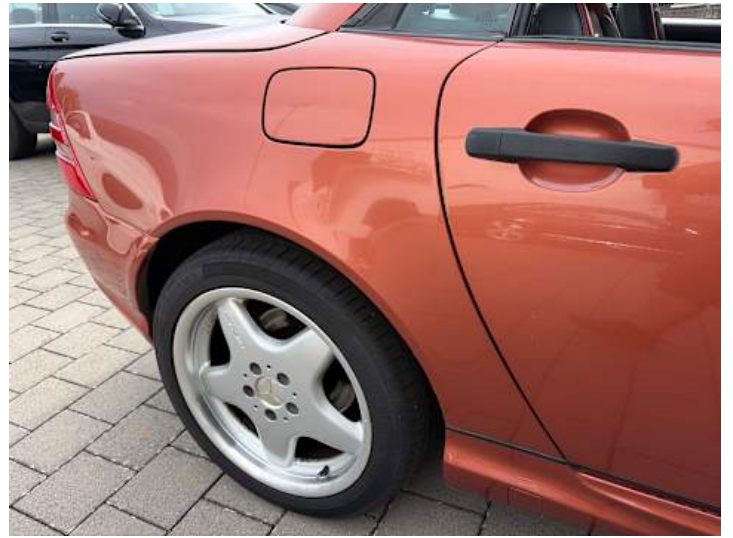
Seitenteil hinten rechts (Rost)

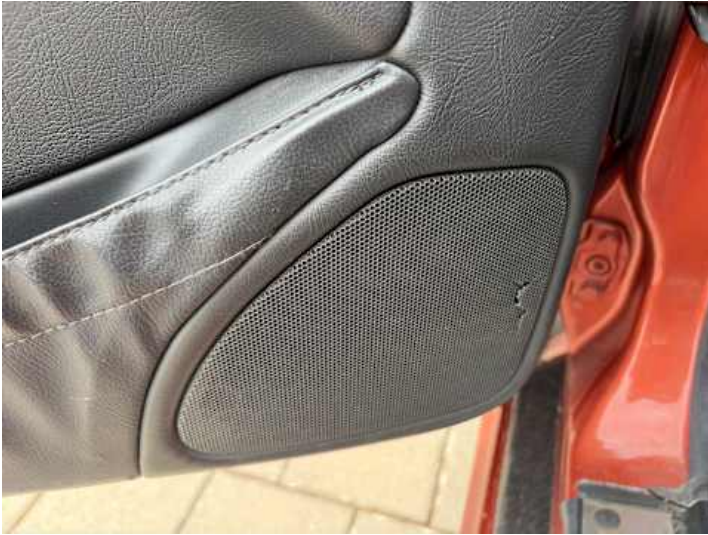
Innenraum (Verschleiß, Kratzer)

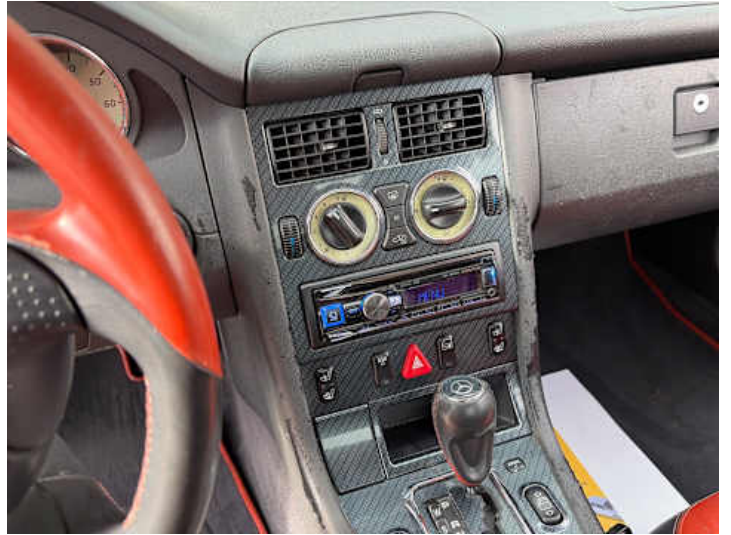
Innenraum (Verschleiß, Kratzer)

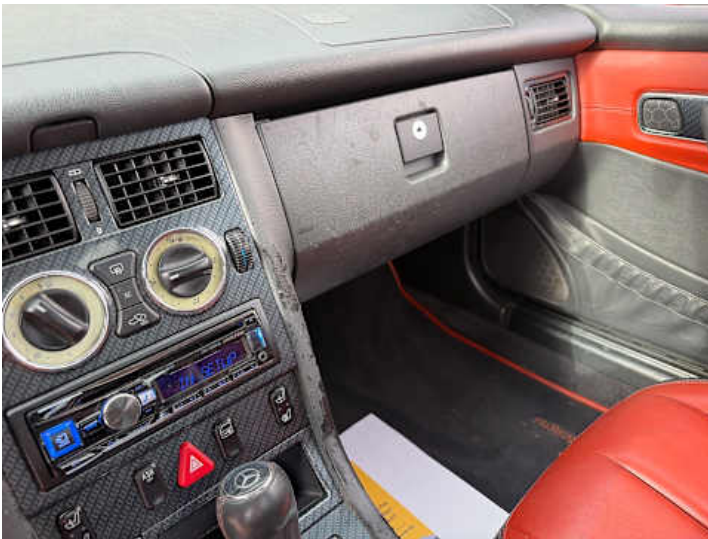
Innenraum (Verschleiß, Kratzer)

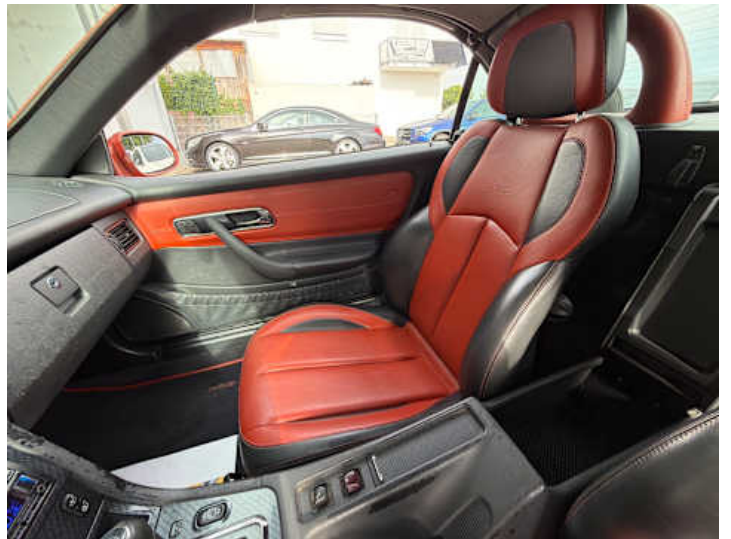
Innenraum (Verschleiß, Kratzer)

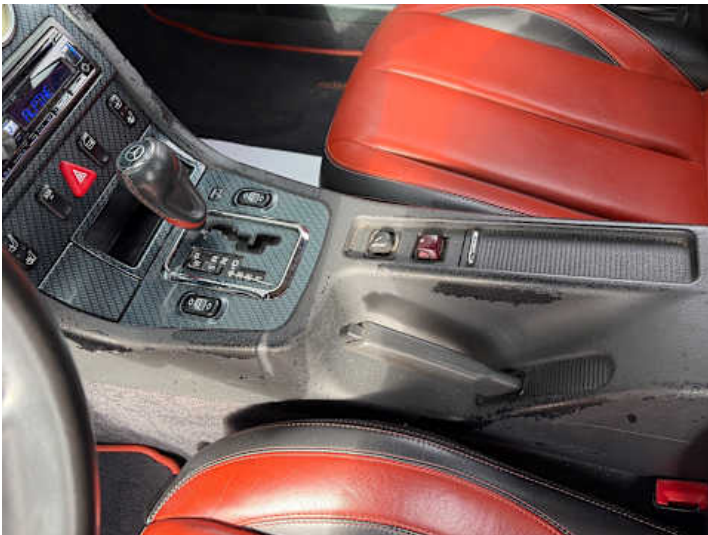
Innenraum (Verschleiß, Kratzer)

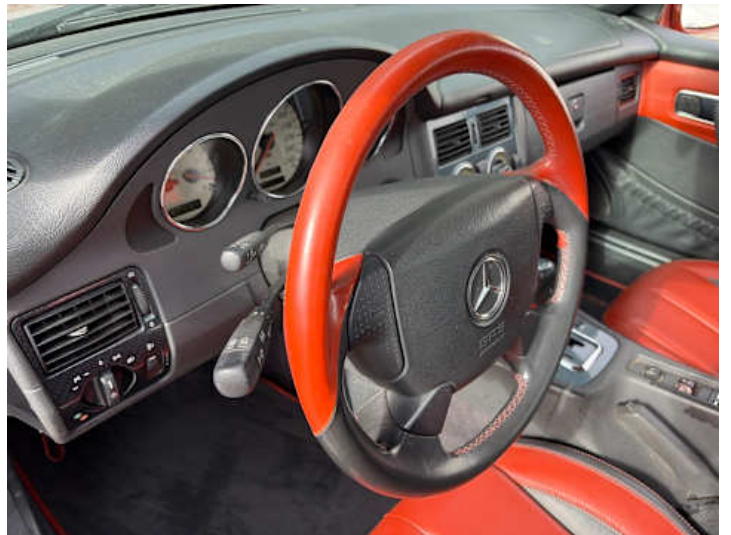
Innenraum (Verschleiß, Kratzer)

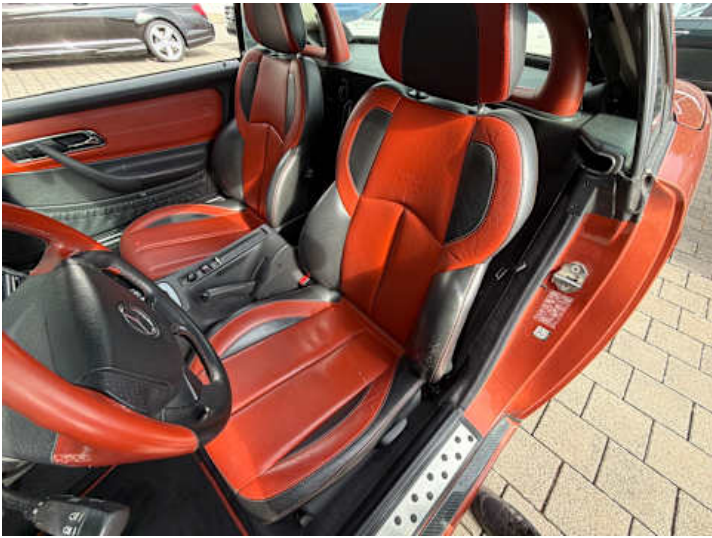
Innenraum (Verschleiß, Kratzer)

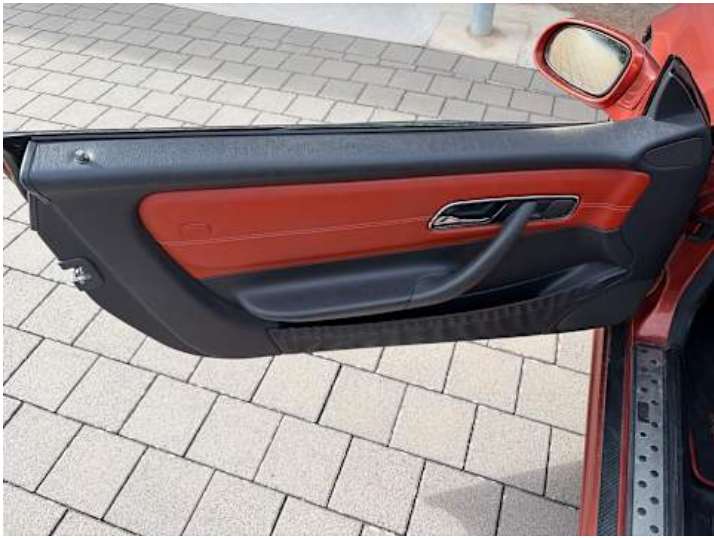
Innenraum (Verschleiß, Kratzer)
