Volkswagen Tiguan Sky 4Motion  
BlueMotionTech

EZ 04/2012 | Geländewagen | Diesel | Schaltgetriebe | 125.015km  
Besteuerung: Differenzbesteuer (§24 UStG)  
Fahrzeugstandort: 82\*\*\*  
Fahrzeug aufgenommen am: 11.08.2026

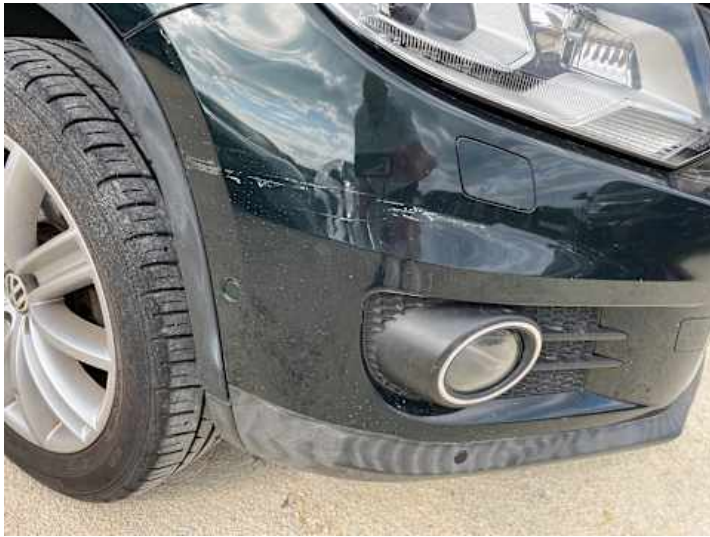
Stoßstange vorne (Kratzer)

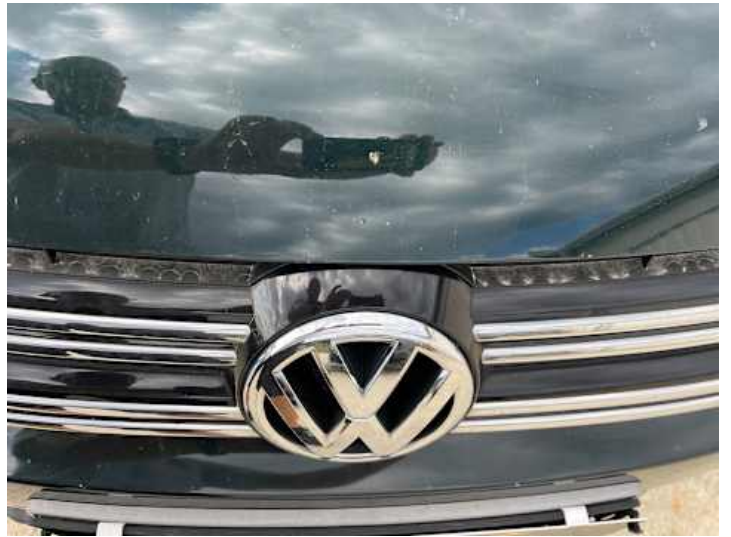
Motorhaube (Steinschlag, Rost)

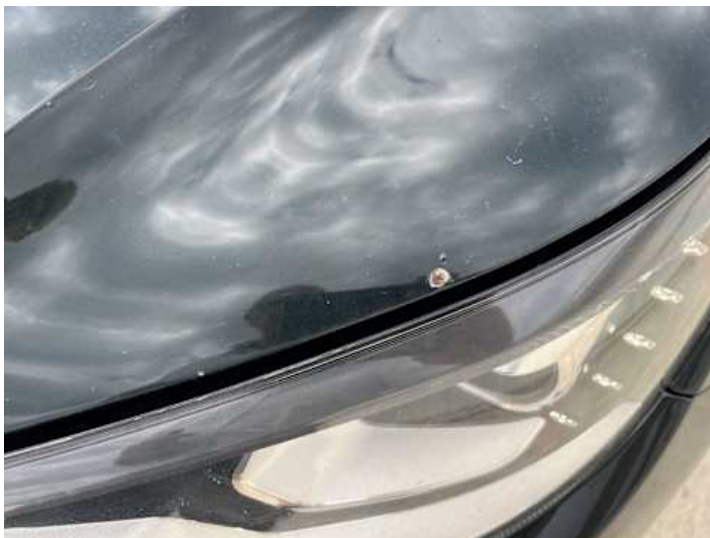
Motorhaube (Steinschlag, Rost)

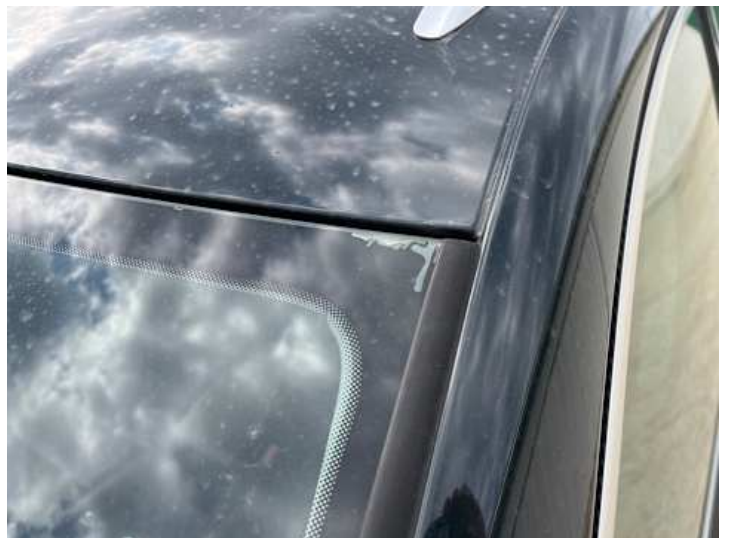
Windschutzscheibe (Anderer Schaden): Ablösung

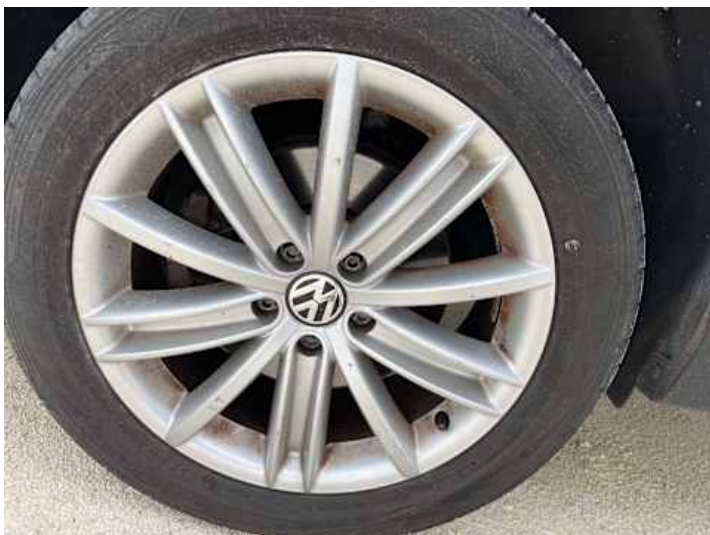
Rad (Kratzer)

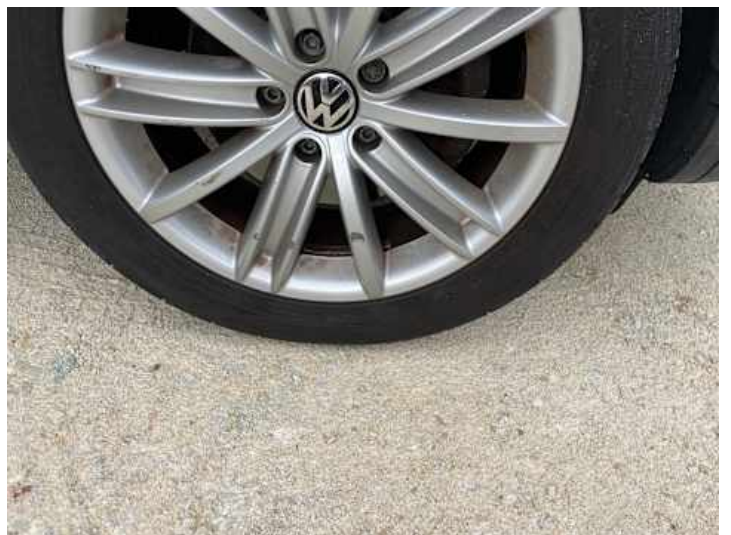
Rad (Kratzer)

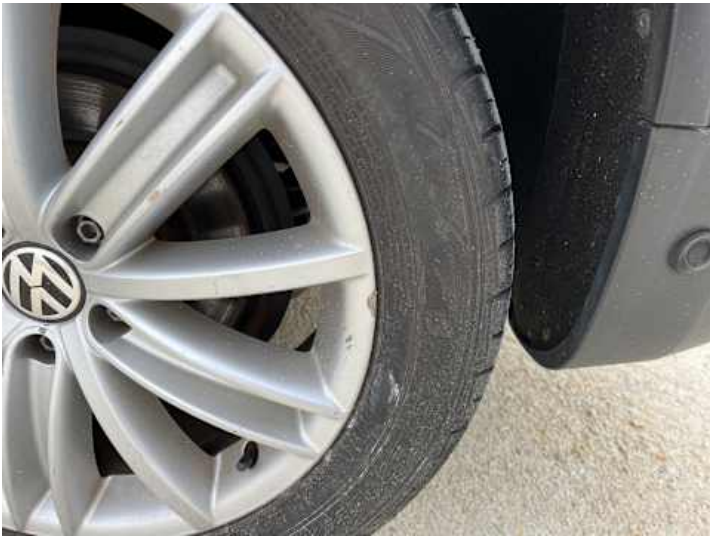
Rad (Kratzer)

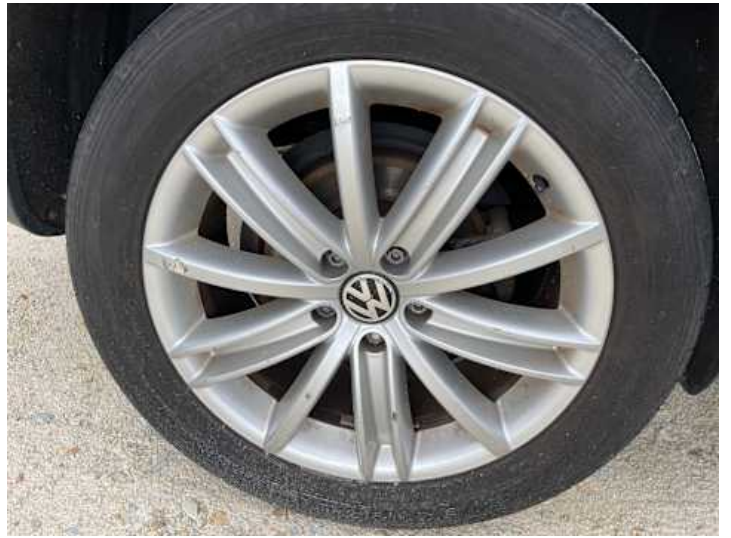
Rad (Kratzer)

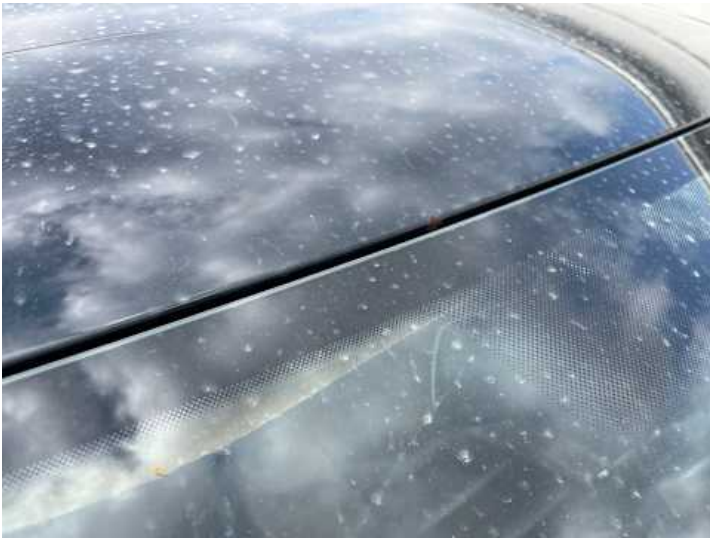
Dach (Steinschlag, Rost)

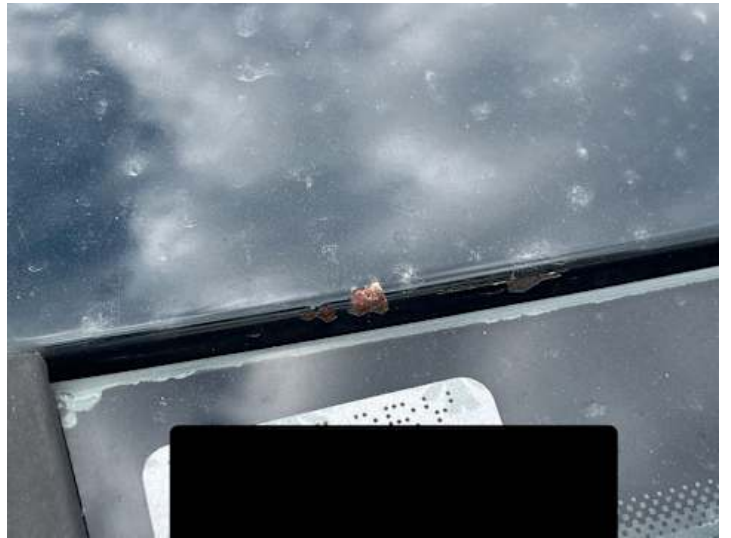
Dach (Steinschlag, Rost)

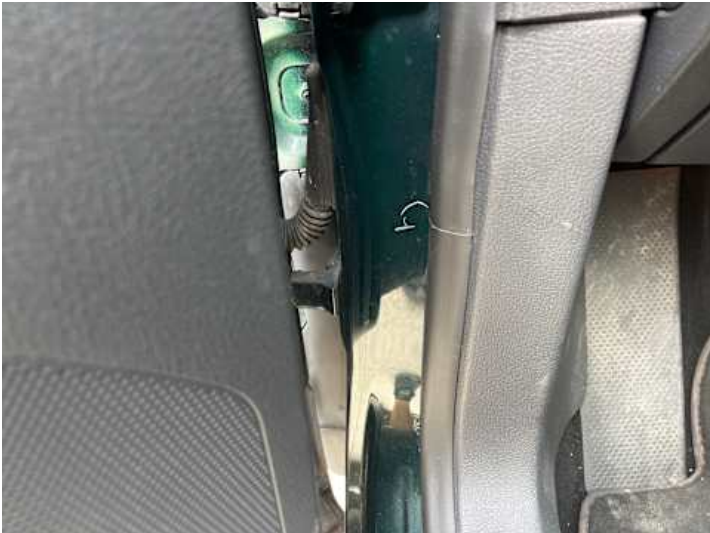
Schweller links (Kratzer)

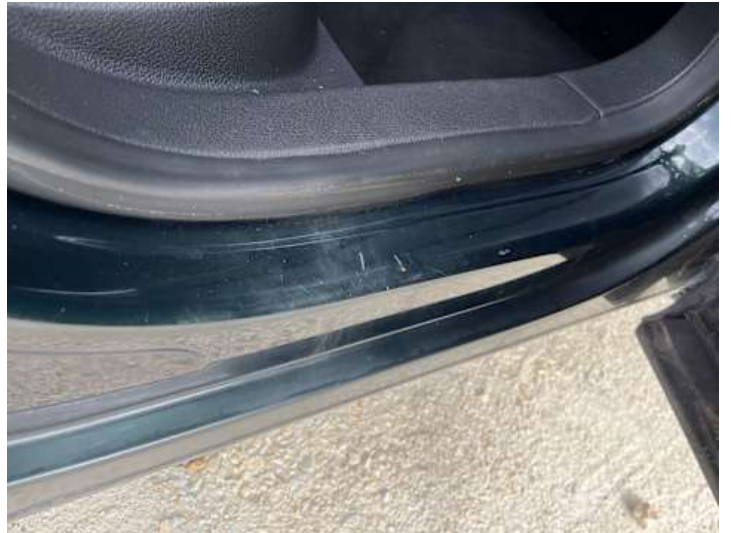
Schweller rechts (Kratzer)

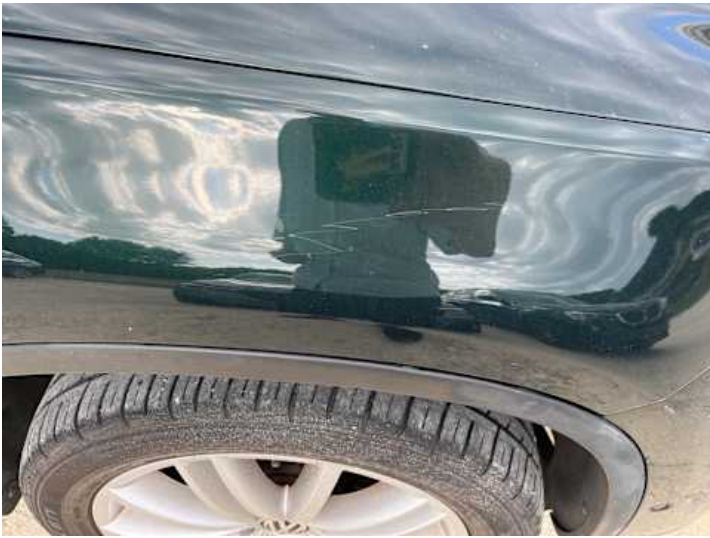
Kotflügel vorne rechts (Kratzer)

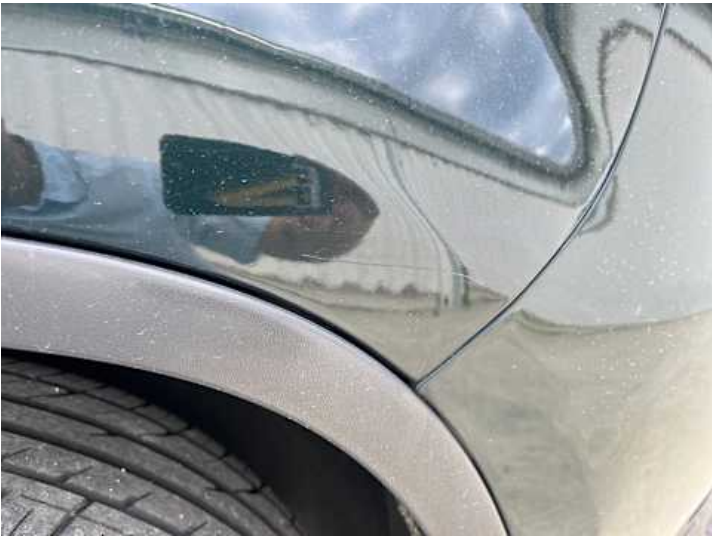
| Fahrzeugteil | Lackschichtdicke (in µm) | Fahrzeugteil | Lackschichtdicke (in µm) |
|---|---|---|---|
| Seitenteil hinten links | 220 | Seitenteil hinten rechts | 1355 |

Seitenteil hinten links (Kratzer)

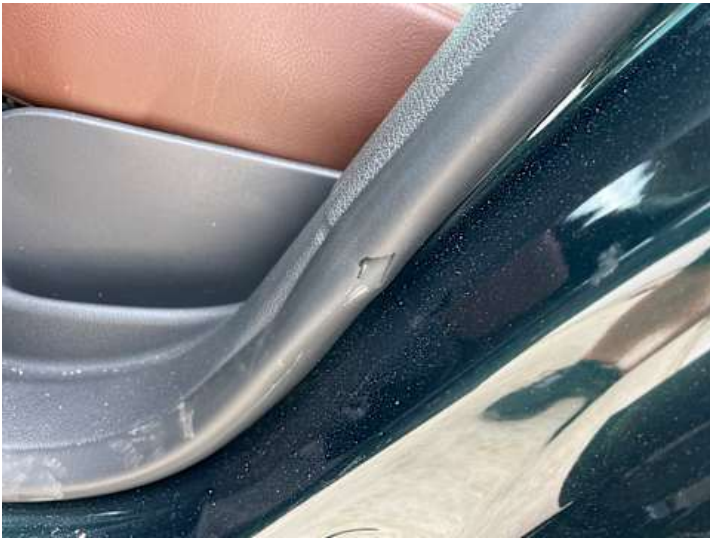
Seitenteil hinten links (Riss/Bruch)

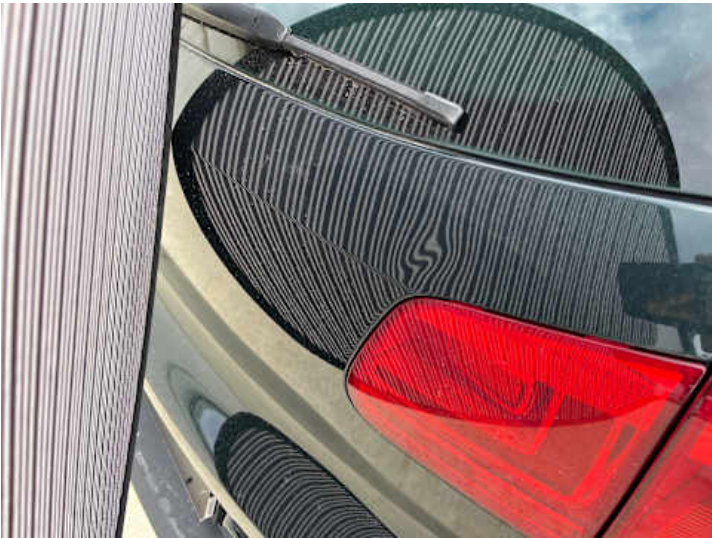
Heckklappe (Delle)

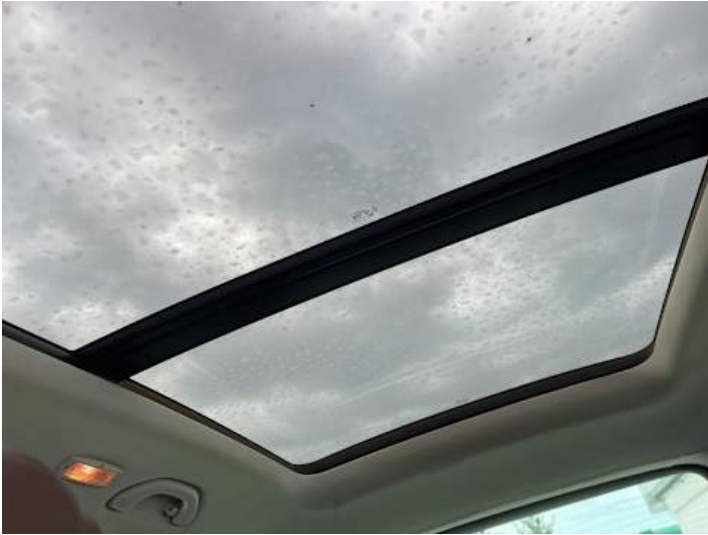
Innenraum (Anderer Schaden): Rollo defekt

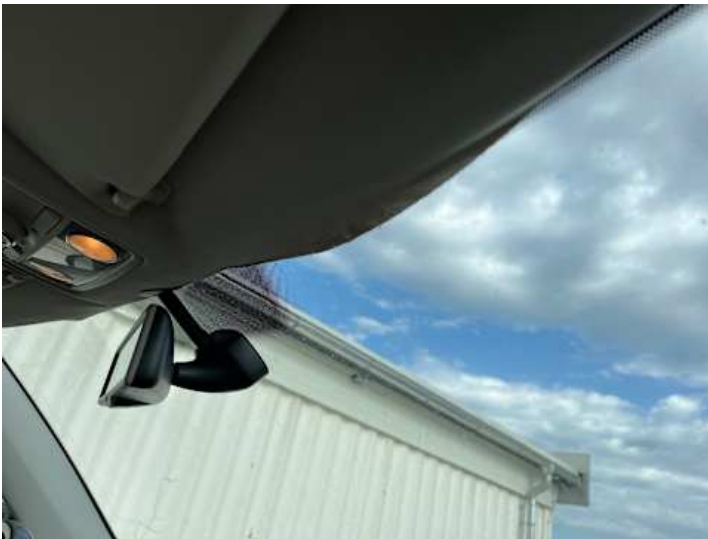
Innenraum (Anderer Schaden): Dachhimmel lose

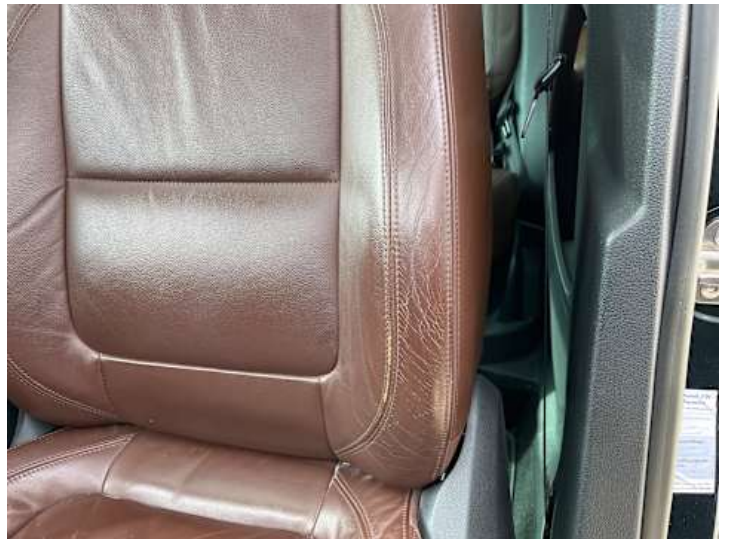
Innenraum (Verschleiß)

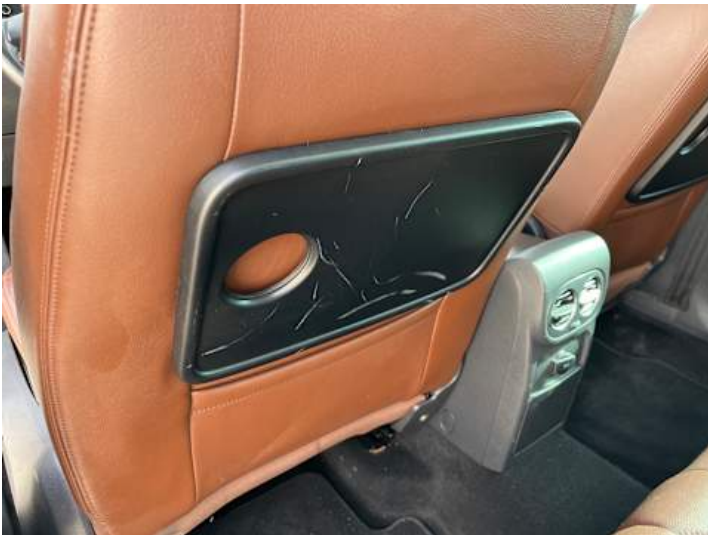
Innenraum (Kratzer)
