# Gutachten

Minderwertgutachten PKW

| <b>Modell / Verkaufsbezeichnung</b> | X3 xDrive30d |
| <b>Fahrzeug-Identnummer</b> | WBA85BZ070N177423 |

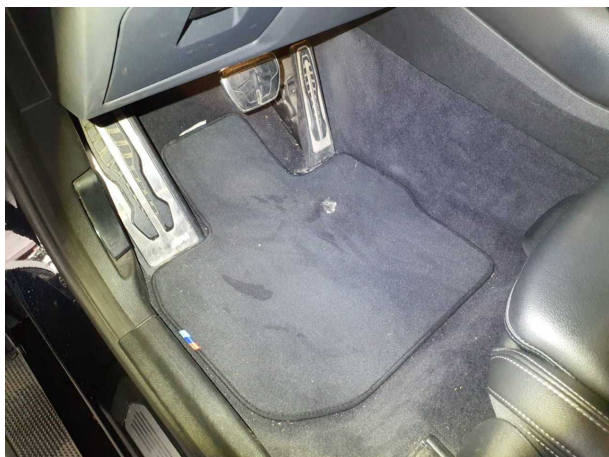
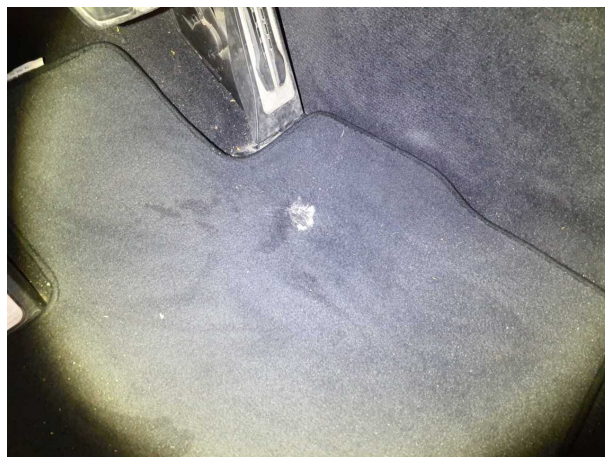
| <b>Nr.</b> | <b>Bauteilgruppe</b> | <b>Beschreibung</b> |
|---|---|---|
| 2 | Verkleidungen/<br>Abdeckungen | Fußmatten - gebrochen / gerissen - erneuer |

**Beschädigung 2:** Verkleidungen/Abdeckungen: Fußmatten - gebrochen / gerissen - erneuern

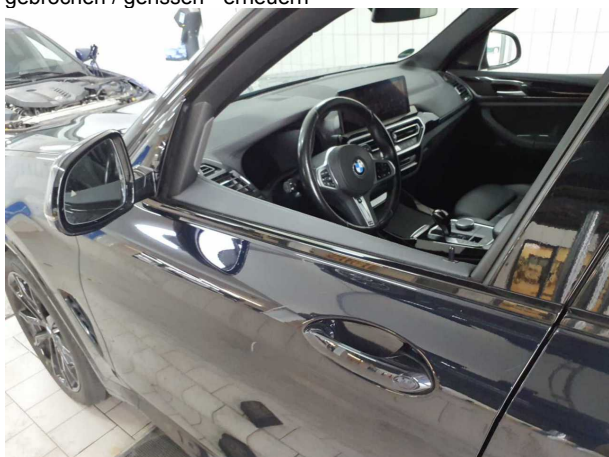
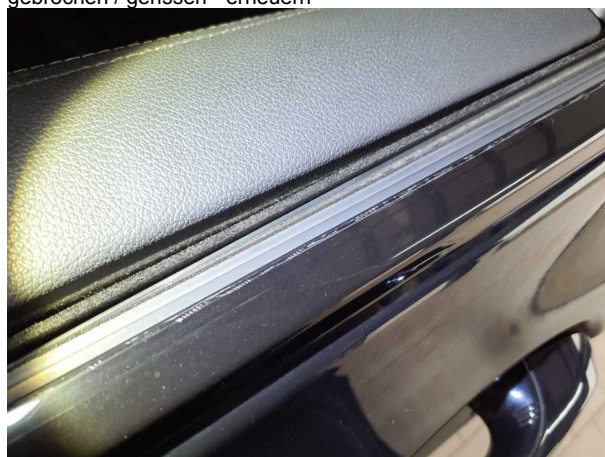
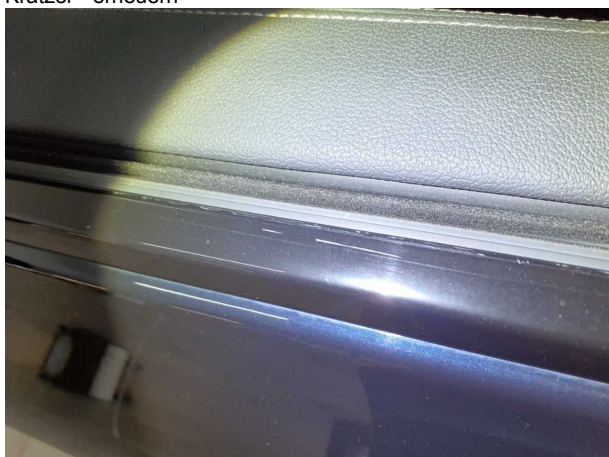
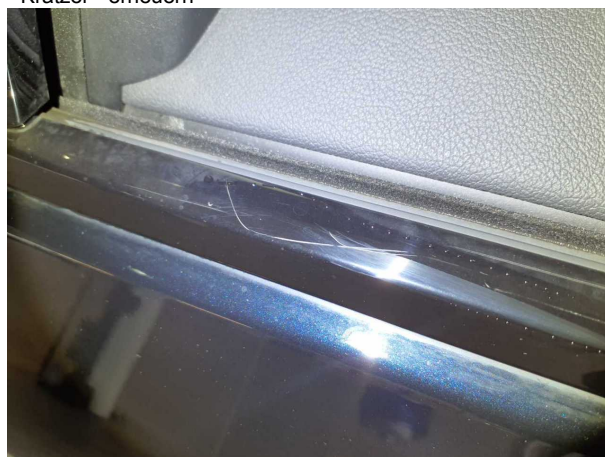
| <b>Nr.</b> | <b>Bauteilgruppe</b> | <b>Beschreibung</b> |
|---|---|---|
| 3 | Tür vorn links | Zierleiste oben (Vorschaden) - Kratzer -<br>erneuern |

**Beschädigung 3:** Tür vorn links: Zierleiste oben (Vorschaden) - Kratzer - erneuern

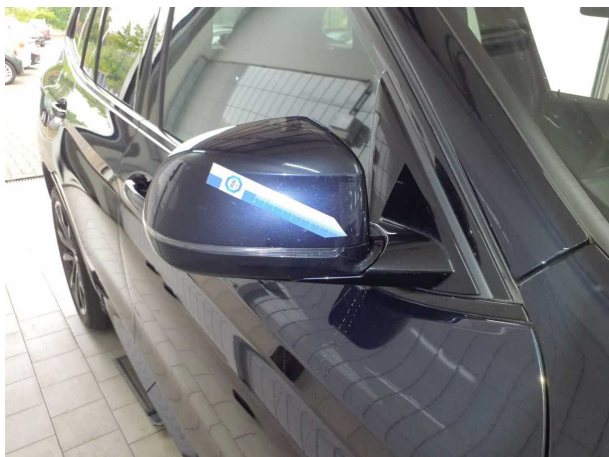
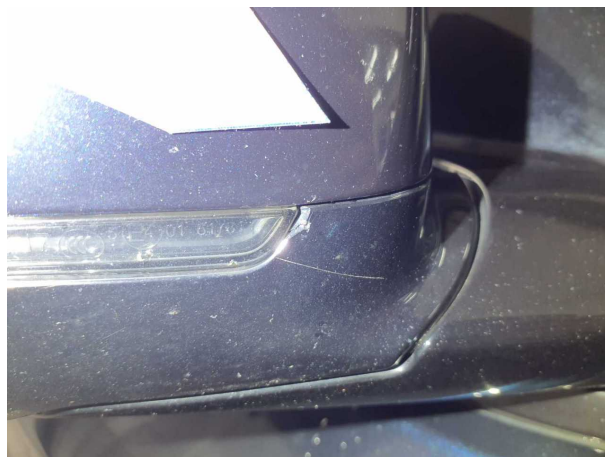
| <b>Nr.</b> | <b>Bauteilgruppe</b> | <b>Beschreibung</b> |
|---|---|---|
| 4 | Außenspiegel rechts | Abdeckkappe - gebrochen / gerissen -<br>erneuern |

**Beschädigung 4:** Außenspiegel rechts: Abdeckkappe - gebrochen / gerissen - erneuern

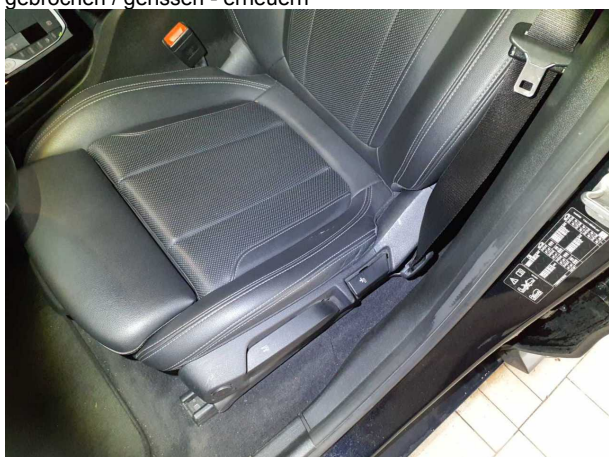
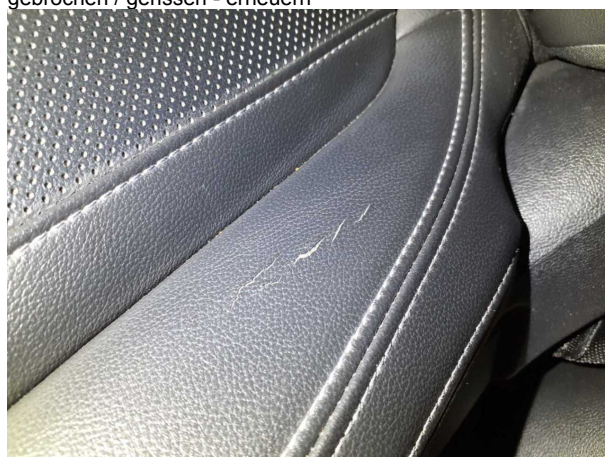
| <b>Nr.</b> | <b>Bauteilgruppe</b> | <b>Beschreibung</b> |
|---|---|---|
| 5 | Sitz vorn | Sitzbezug links - gebrochen / gerissen -<br>Smart Repair |

**Beschädigung 5:** Sitz vorn: Sitzbezug links - gebrochen / gerissen - Smart Repair

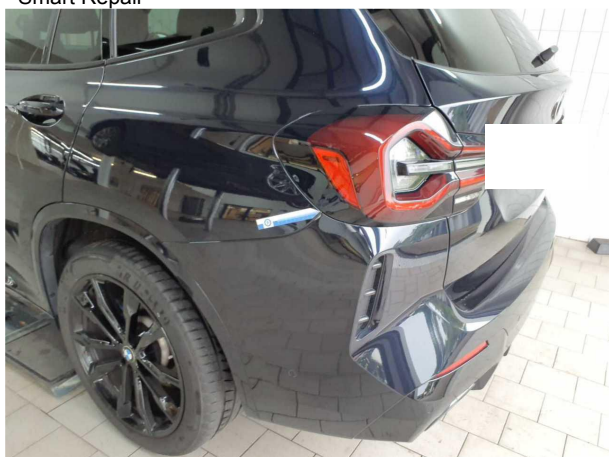
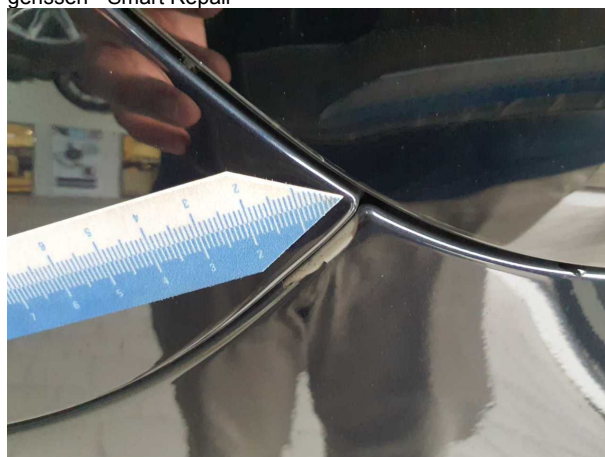
| Nr. | Bauteilgruppe | Beschreibung |
|---|---|---|
| 6 | Stossfänger hinten | Stossfänger hinten - Kratzer - Smart Repair |

**Beschädigung 6:** Stossfänger hinten: Stossfänger hinten - Kratzer - Smart Repair

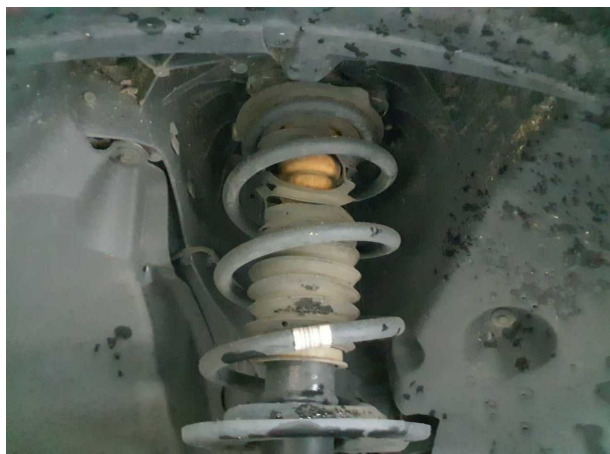
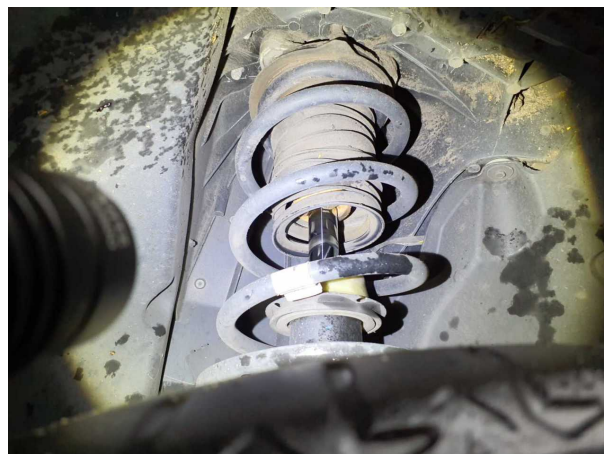
| Nr. | Bauteilgruppe | Beschreibung |
|---|---|---|
| 7 | Vorderachse | Stoßdämpfer (Manschetten) - gebrochen / gerissen - erneuern |

**Beschädigung 7:** Vorderachse: Stoßdämpfer (Manschetten) - gebrochen / gerissen - erneuern

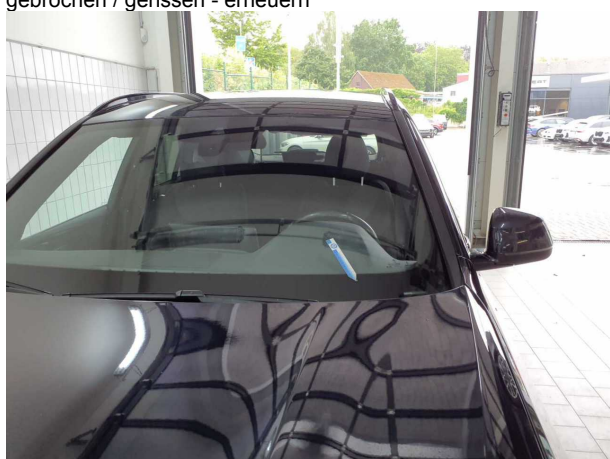
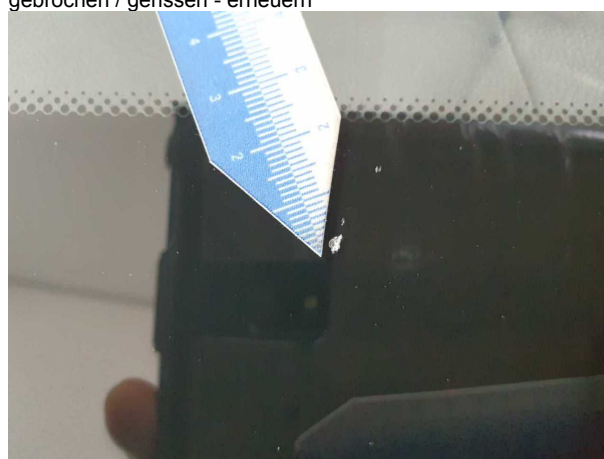
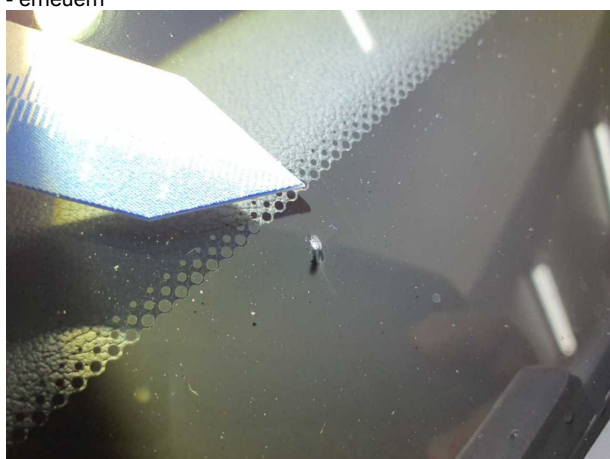
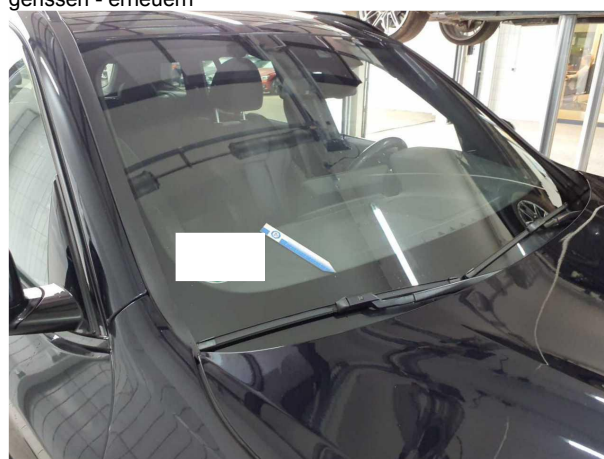
| Nr. | Bauteilgruppe | Beschreibung |
|---|---|---|
| 8 | Verglasung | Frontscheibe - gebrochen / gerissen - erneuern |

**Beschädigung 8:** Verglasung: Frontscheibe - gebrochen / gerissen - erneuern

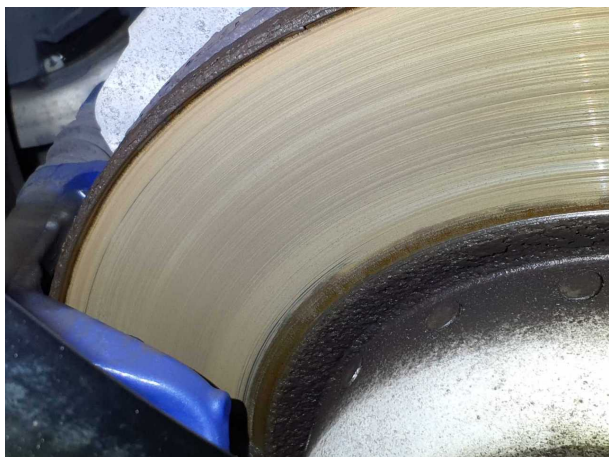
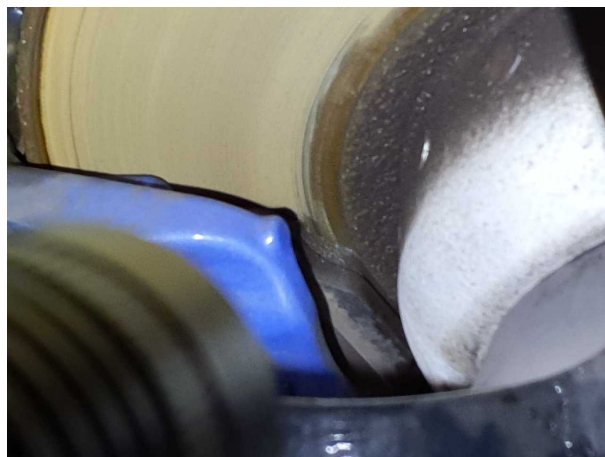
| Nr. | Bauteilgruppe | Beschreibung |
|---|---|---|
| 1 | Bremsanlage | Bremsscheiben und Beläge hinten (Nahe der Verschleißgrenze) - kein Abzug |

**Gebrauchsspur 1:** Bremsanlage: Bremsscheiben und Beläge hinten (Nahe der Verschleißgrenze) - kein Abzug

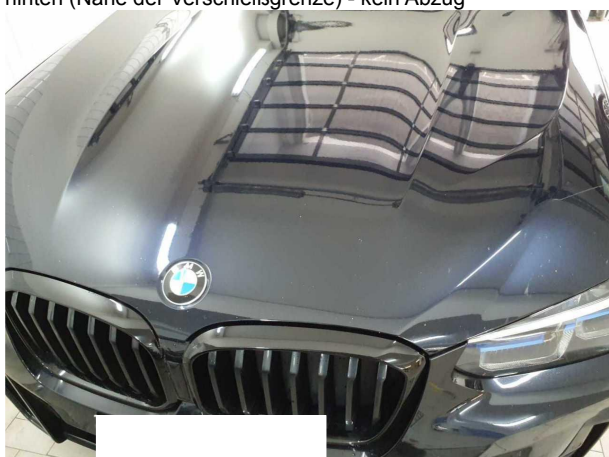
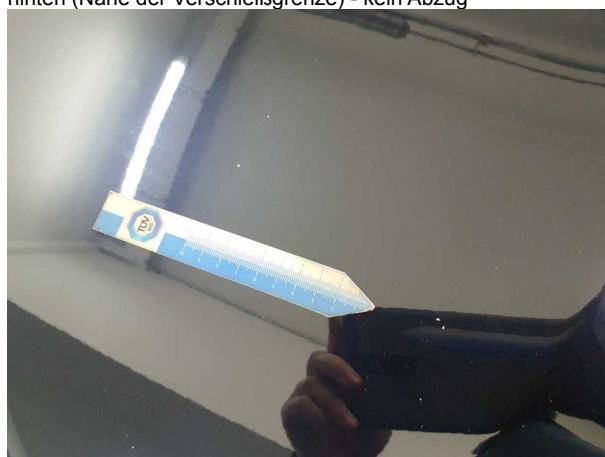
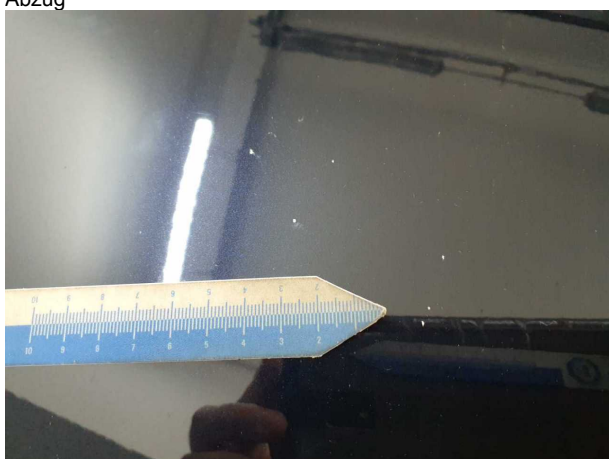
| Nr. | Bauteilgruppe | Beschreibung |
|---|---|---|
| 2 | Motorhaube | Motorhaube - Steinschlag - kein Abzug |

**Gebrauch**  
Abzug

otorhaube - Steinschlag - kein

**Gebrauchsspur 2:** Motorhaube: Motorhaube - Steinschlag - kein Abzug

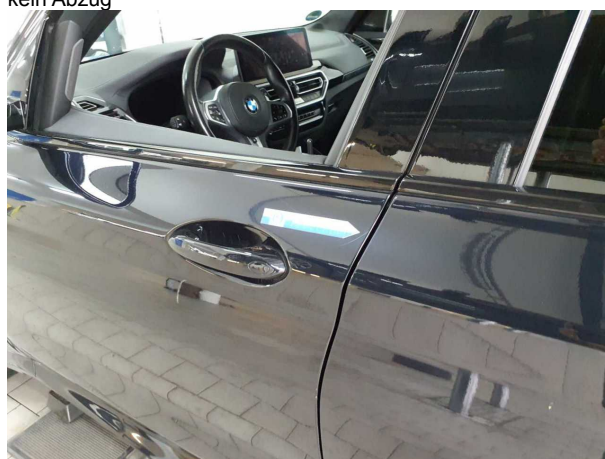
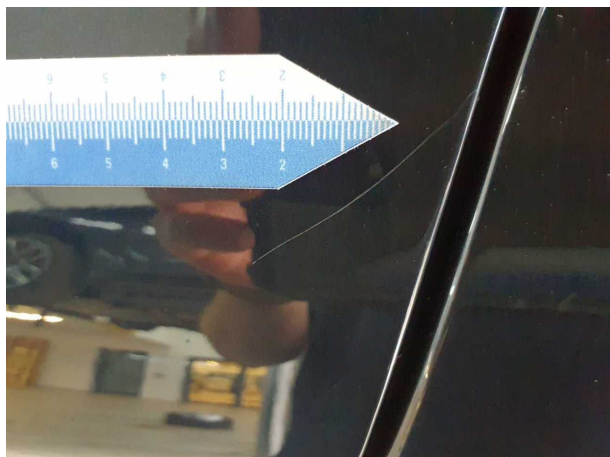
| Nr. | Bauteilgruppe | Beschreibung |
|---|---|---|
| 4 | Tür vorn links | Tür (Oberflächlich) - Kratzer |

**Gebrauchsspur 4:** Tür vorn links: Tür (Oberflächlich) - Kratzer

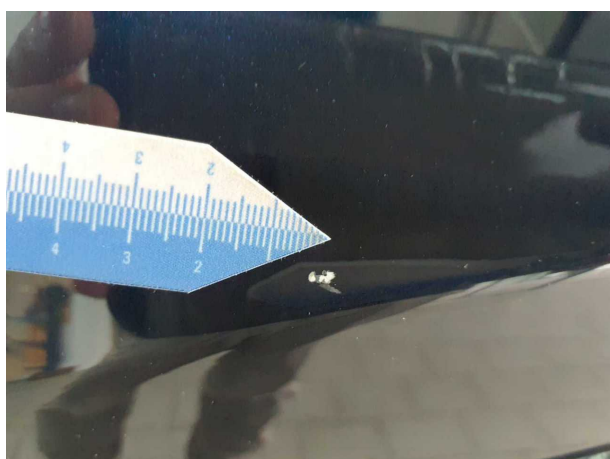
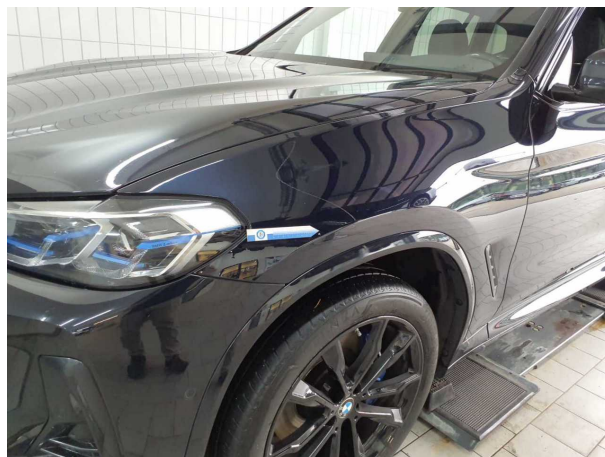
| Nr. | Bauteilgruppe | Beschreibung |
|---|---|---|
| 6 | Kotflügel links | Kotflügel links - Steinschlag - auslegen / polieren |

**Gebrauchsspur 6:** Kotflügel links: Kotflügel links - Steinschlag - auslegen / polieren
