## Nissan Qashqai 360°

EZ 06/2015 | Geländewagen | Benzin | Schaltgetriebe | 77.056km

Fahrzeug aufgenommen am: 29.07.2026

# Hinweise zum Zustandsbericht

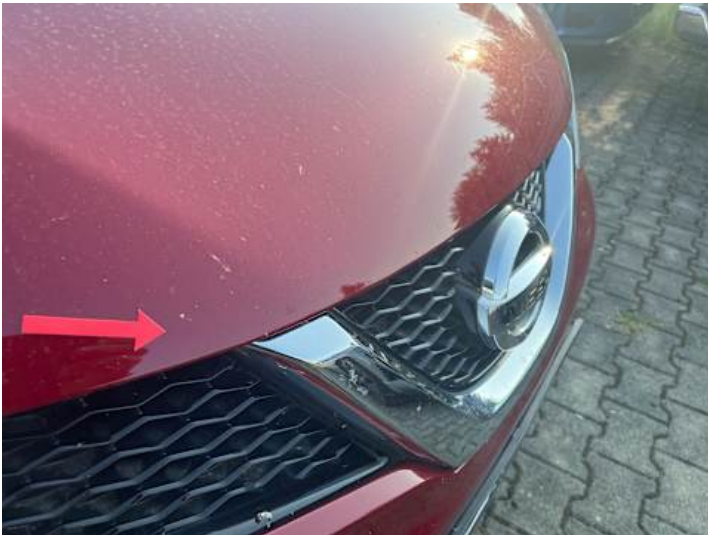
Motorhaube (Steinschlag)

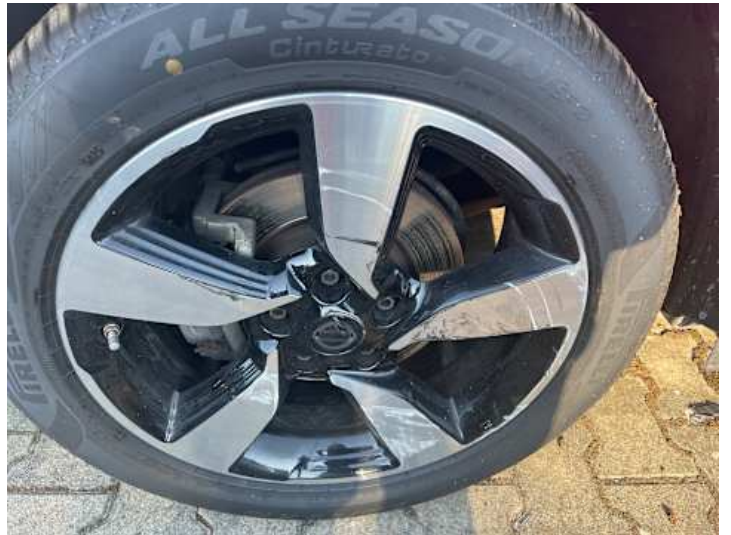
Rad (Kerben, Kratzer)

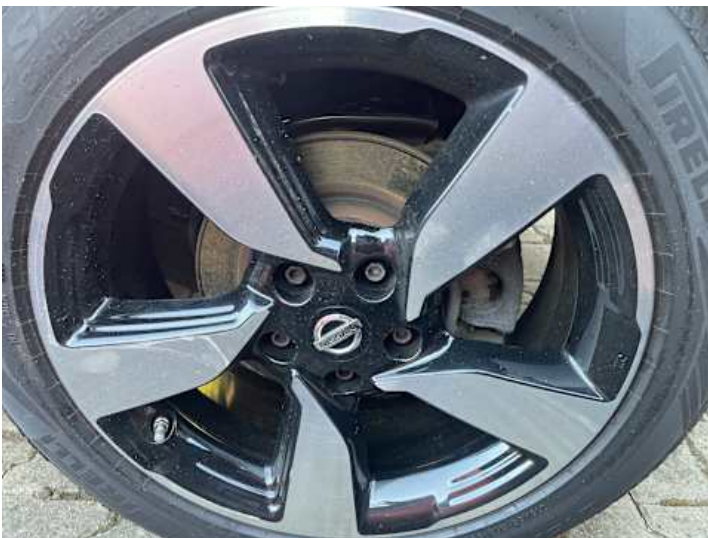
Rad (Kerben, Kratzer)

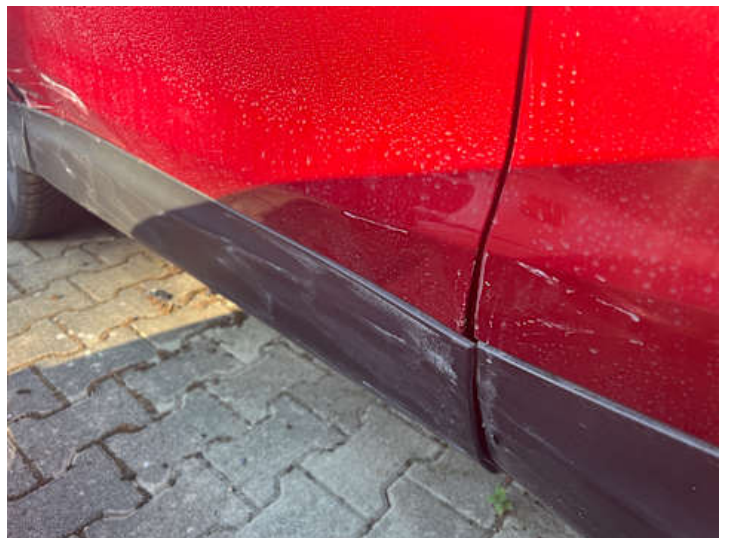
Fahrtür (Lackschaden, Verformung)

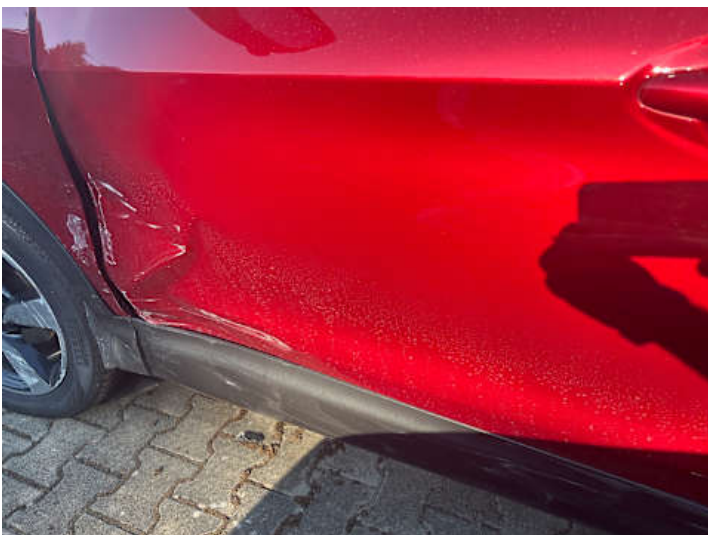
Fahrtür (Lackschaden, Verformung)

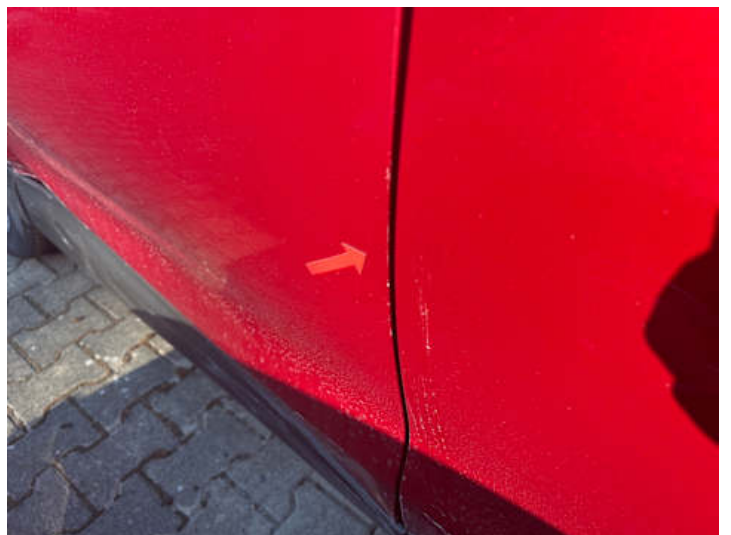
Fahrtür (Lackschaden, Verformung)

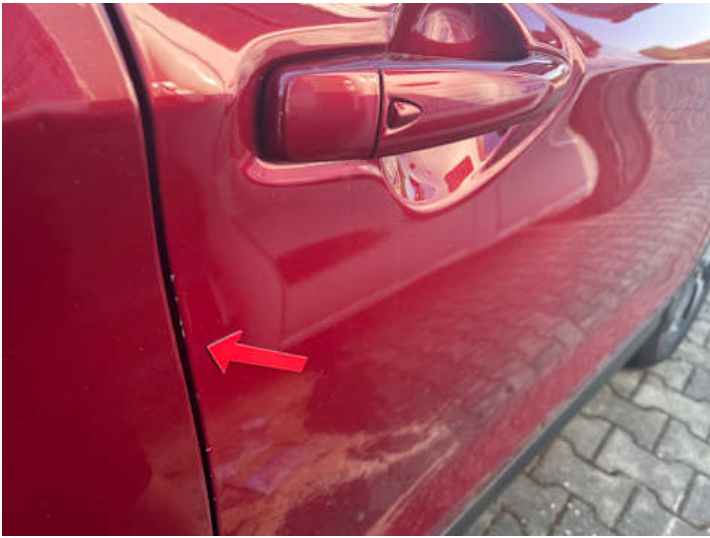
Beifahrertür (Verformung, Lackschaden)

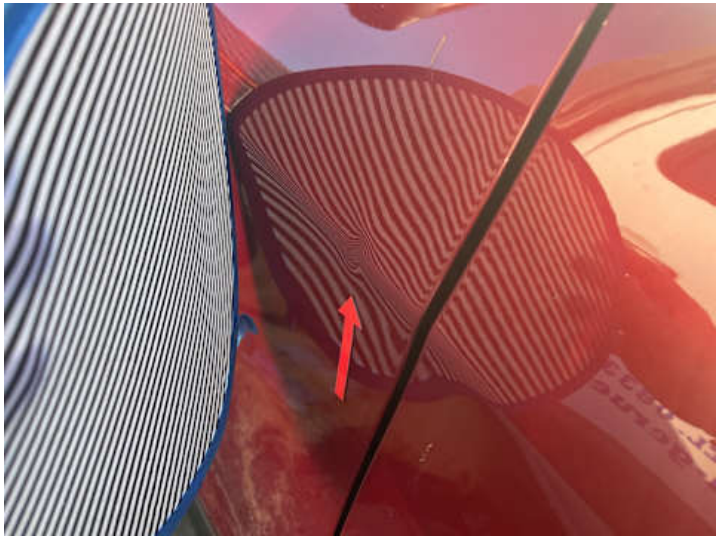
Beifahrertür (Verformung, Lackschaden)

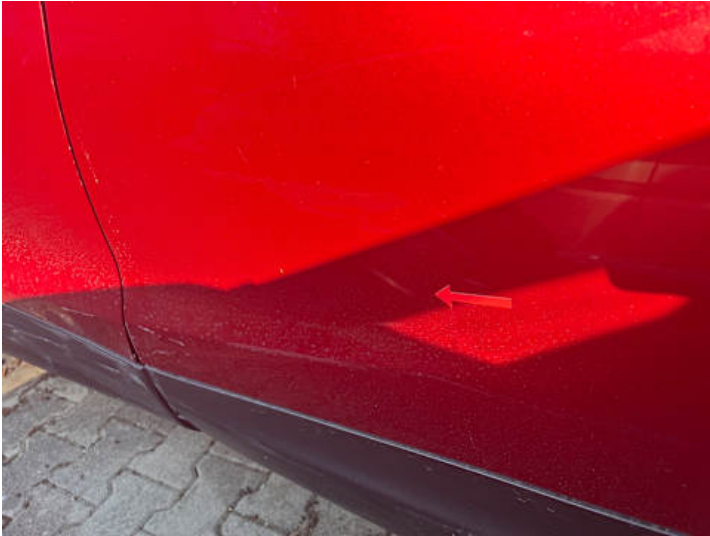
Türe hinten links (Lackschaden)

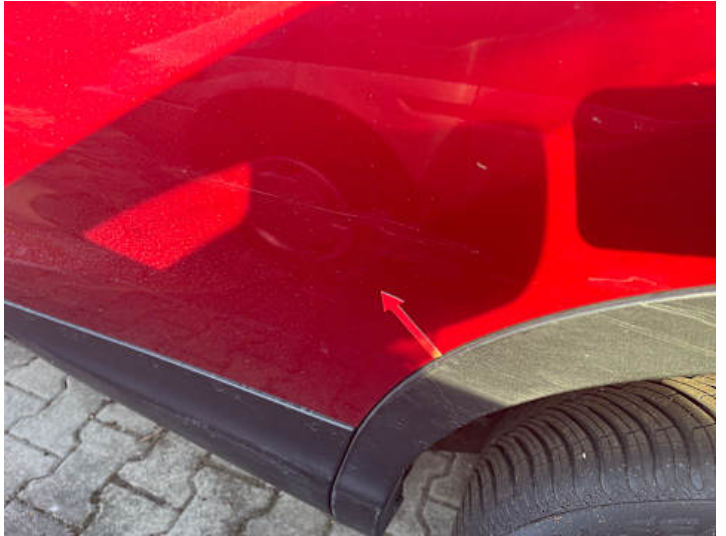
Türe hinten links (Lackschaden)

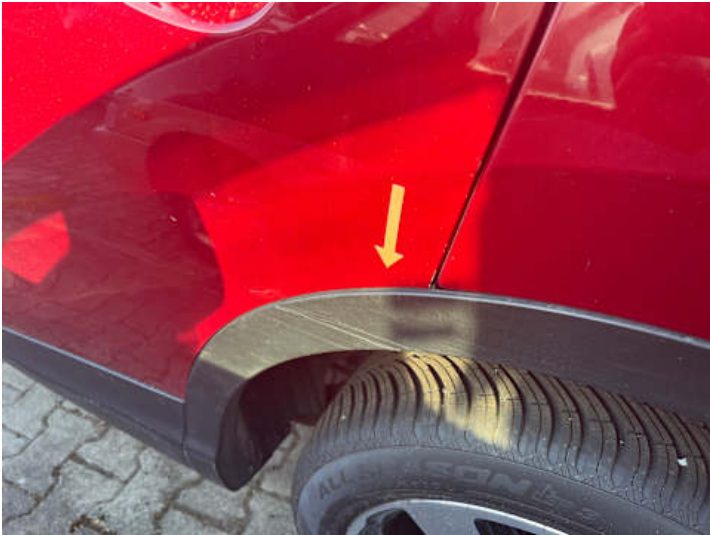
Türe hinten links (Lackschaden)

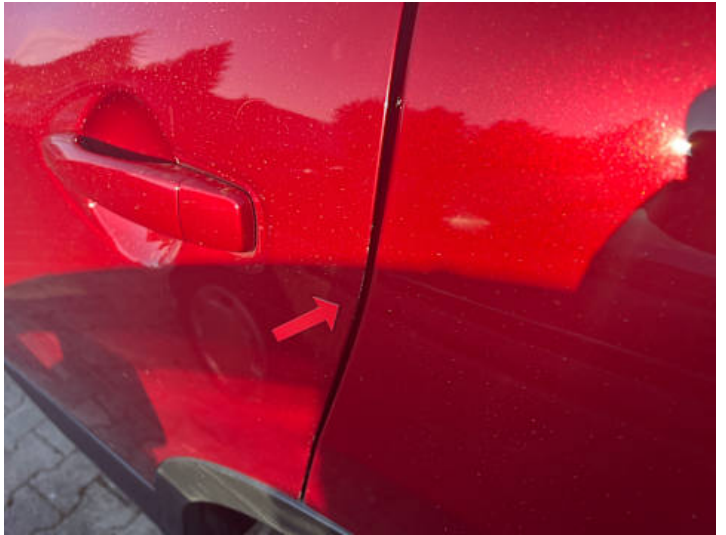
Türe hinten links (Lackschaden)

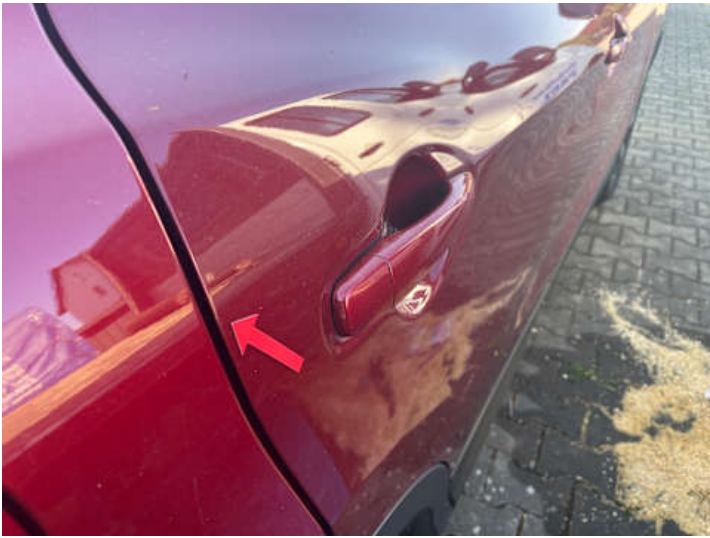
| Fahrzeugteil | Lackschichtdicke (in µm) | Fahrzeugteil | Lackschichtdicke (in µm) |
|---|---|---|---|
| Türe hinten links | 90 | Türe hinten rechts | 180 |

Türe hinten rechts (Lackschaden)

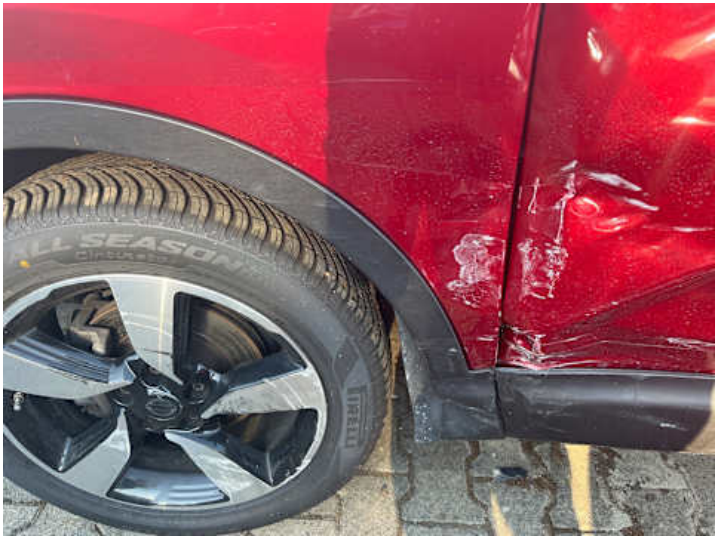
Kotflügel vorne links (Lackschaden, Verformung)

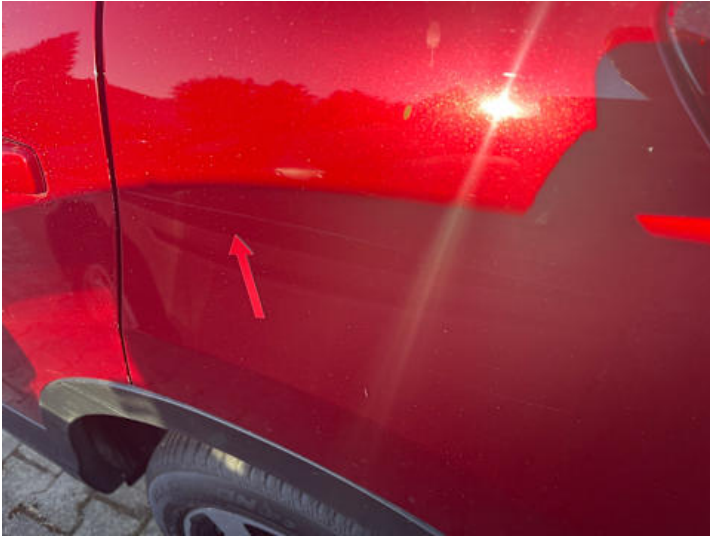
Seitenteil hinten links (Kratzer, Lackschaden)

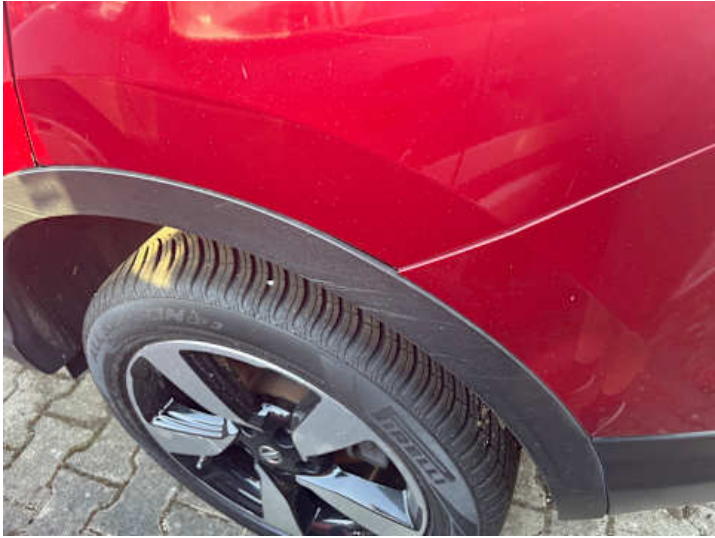
Seitenteil hinten links (Kratzer, Lackschaden)

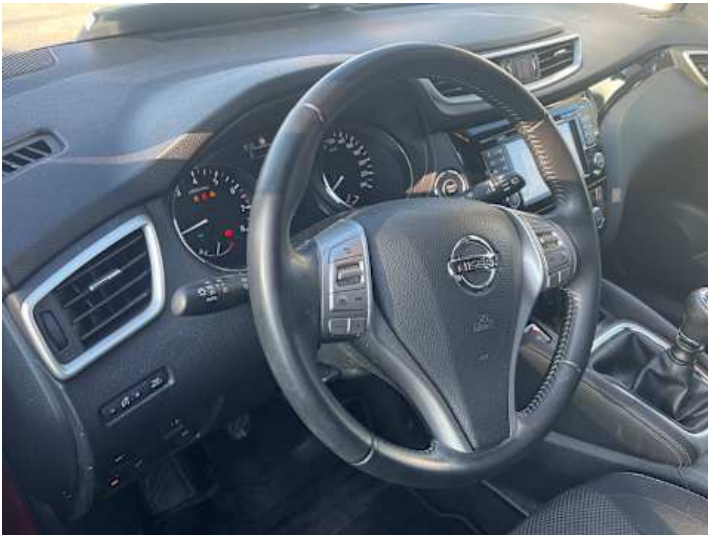
Innenraum (Verschmutzung, Verschleiß, Kratzer)

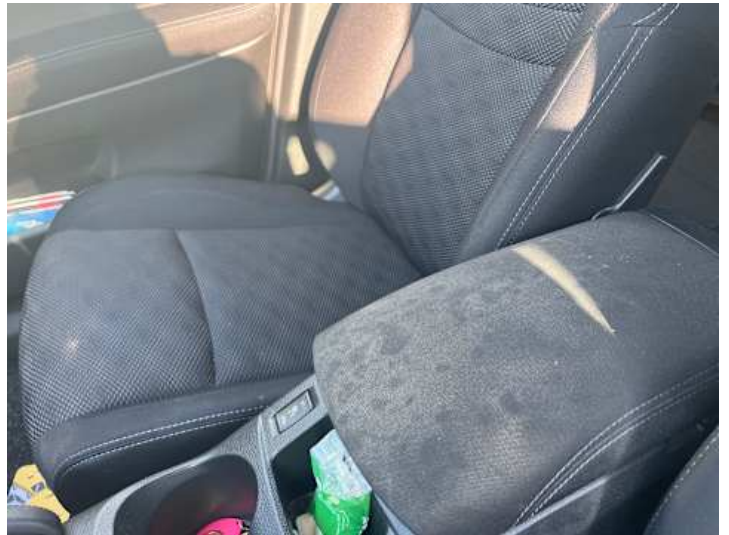
Innenraum (Verschmutzung, Verschleiß, Kratzer)

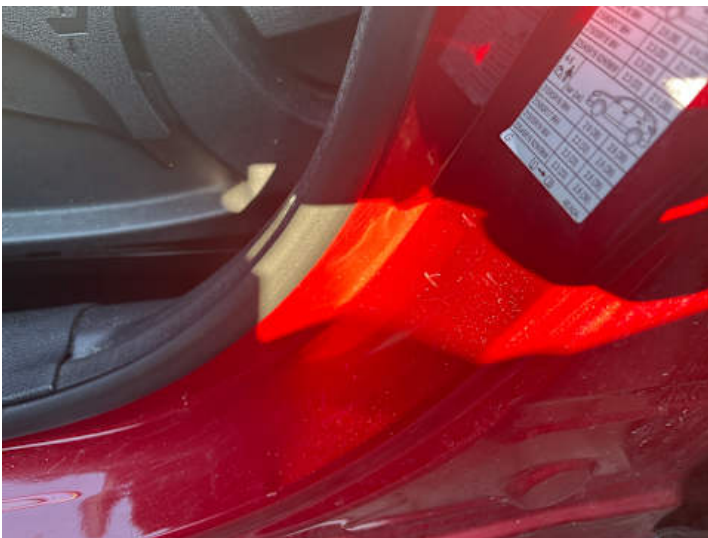
Innenraum (Verschmutzung, Verschleiß, Kratzer)

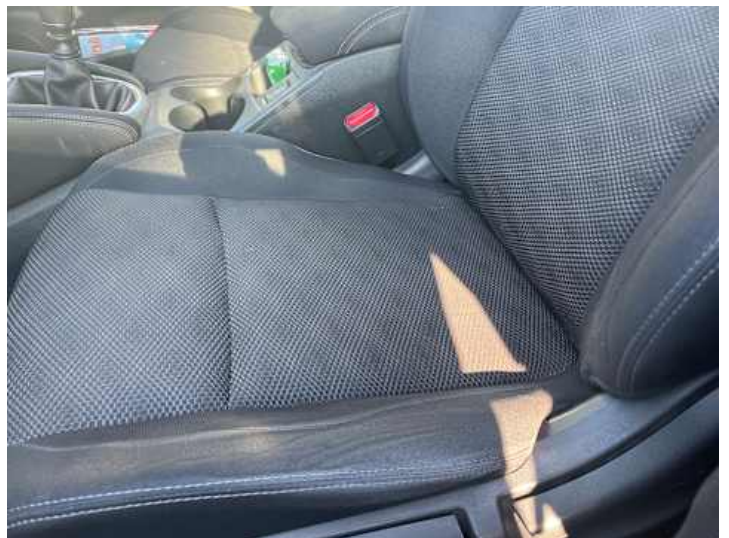
Innenraum (Verschmutzung, Verschleiß, Kratzer)

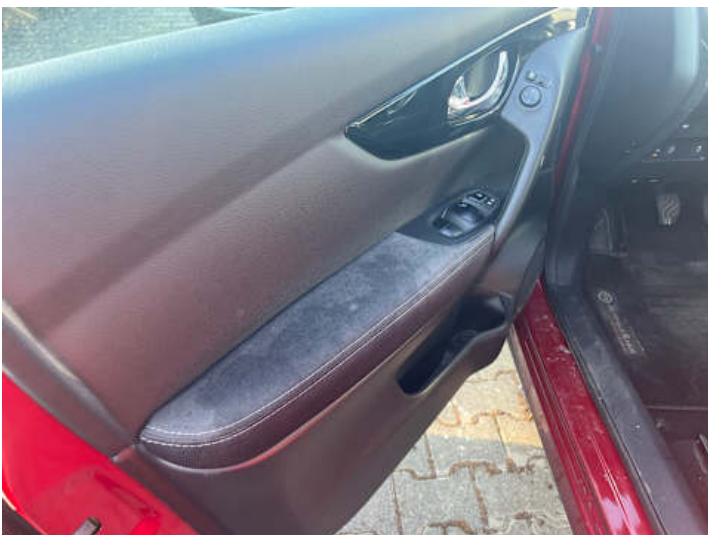
Innenraum (Verschmutzung, Verschleiß, Kratzer)
