## Volkswagen Crafter Kasten 35 mittellang Hochdach FWD

EZ 03/2017 | Kastenwagen | Diesel | Schaltgetriebe | 402.512km  
Besteuerung: Regelbesteuert (Deutschland)  
Fahrzeugstandort: 76\*\*\*  
Fahrzeug aufgenommen am: 03.08.2026

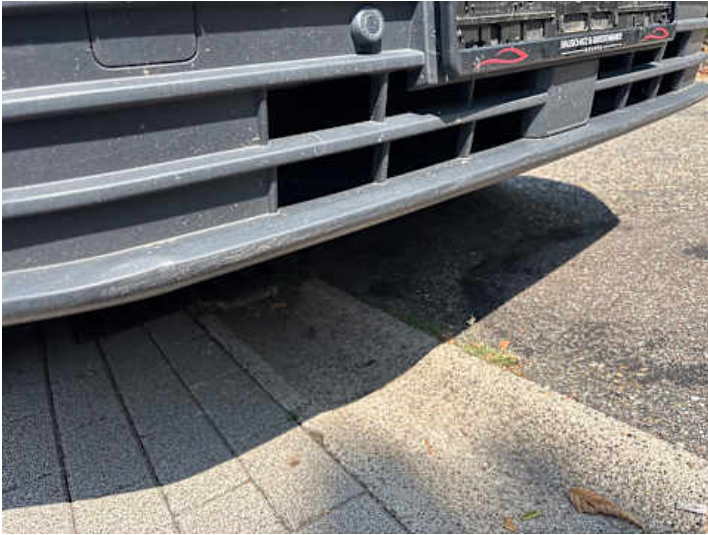
Stoßstange vorne (Kratzer, Verformung)

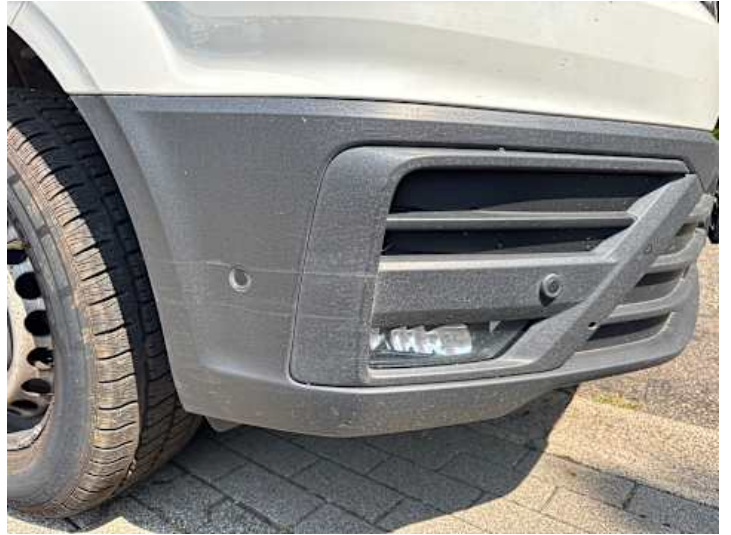
Stoßstange vorne (Kratzer, Verformung)

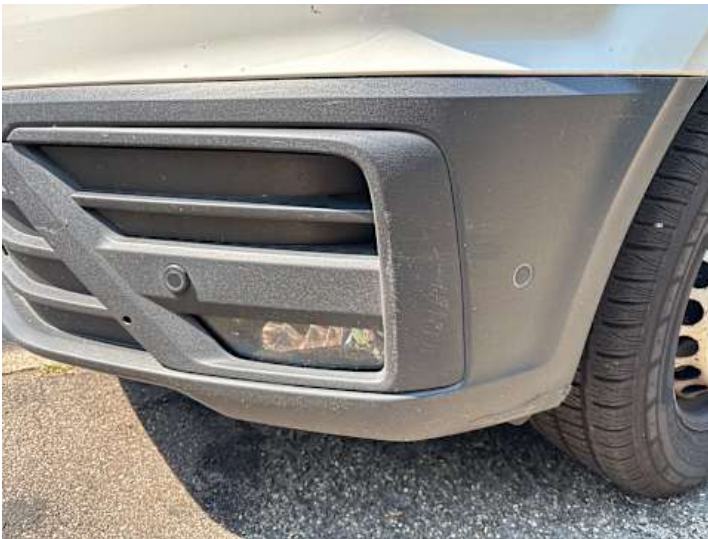
Stoßstange vorne (Kratzer, Verformung)

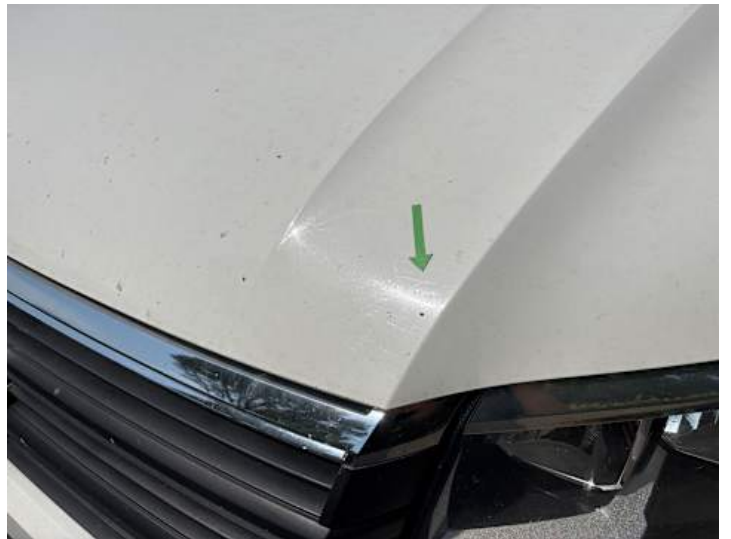
Motorhaube (Steinschlag)

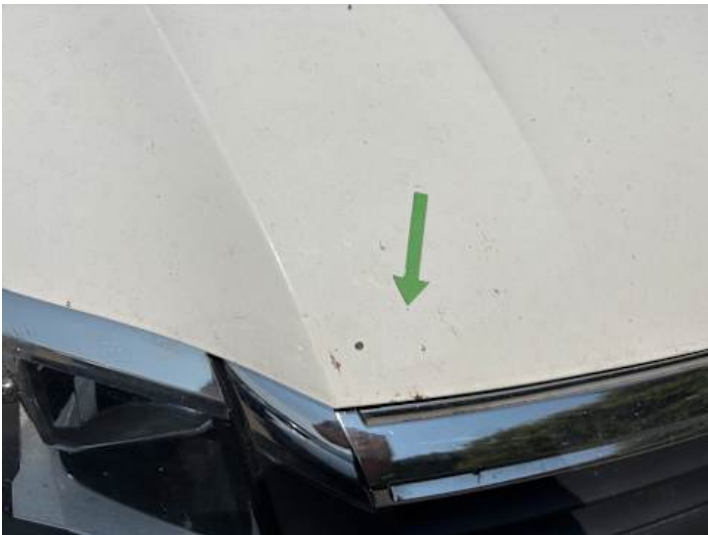
Motorhaube (Steinschlag)

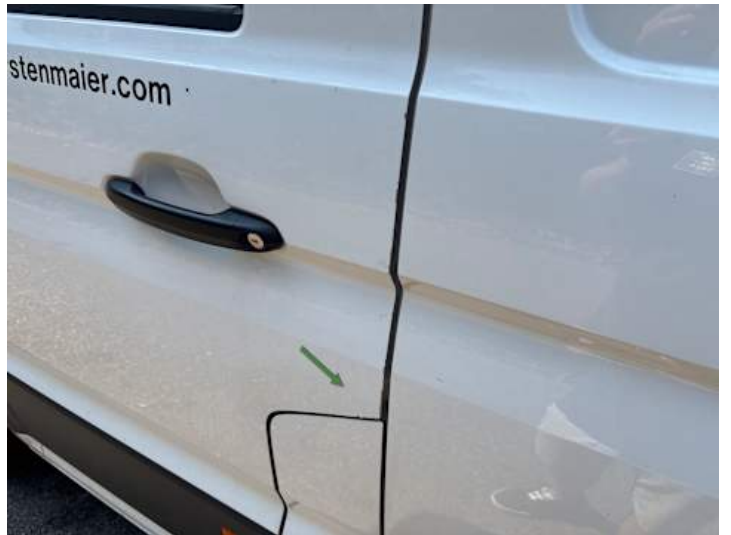
Fahrtür (Kratzer)

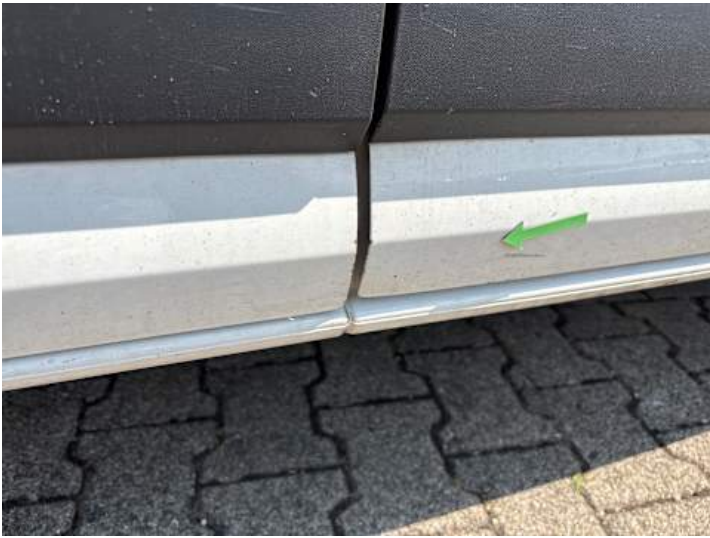
Beifahrertür (Kratzer, Delle)

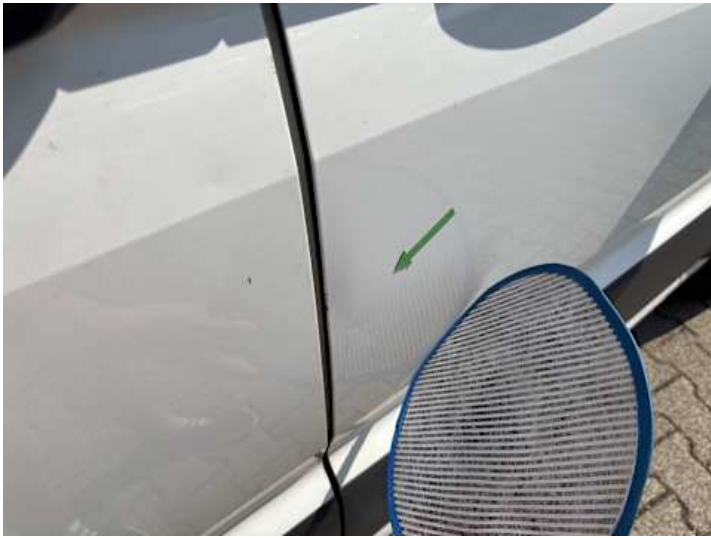
Beifahrertür (Kratzer, Delle)

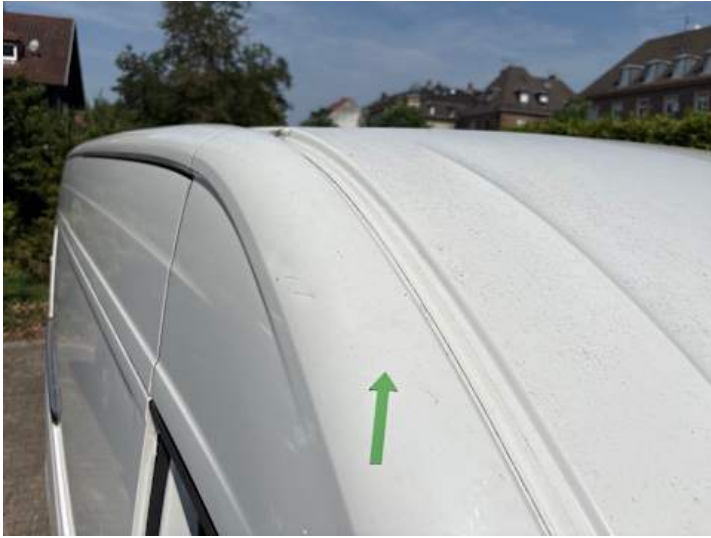
Dach (Verformung)

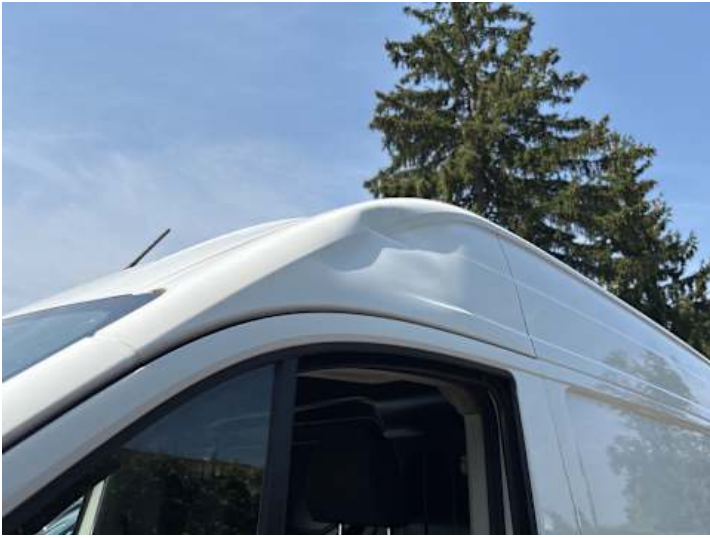
Dach (Verformung)

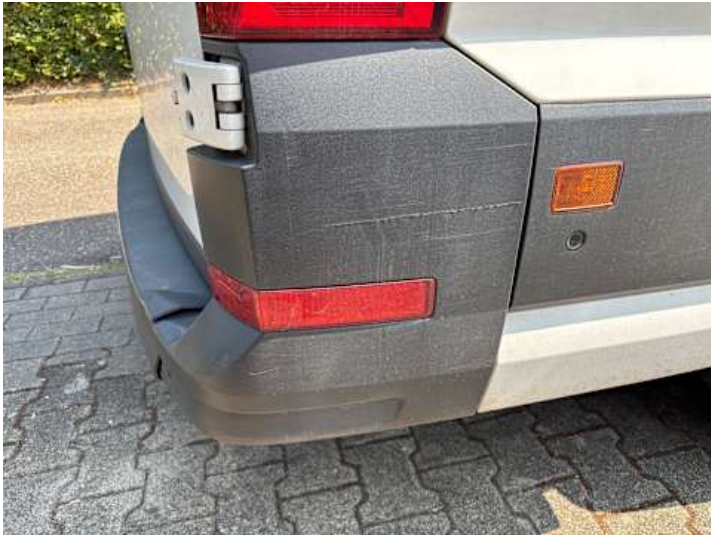
Stoßstange hinten (Kratzer)

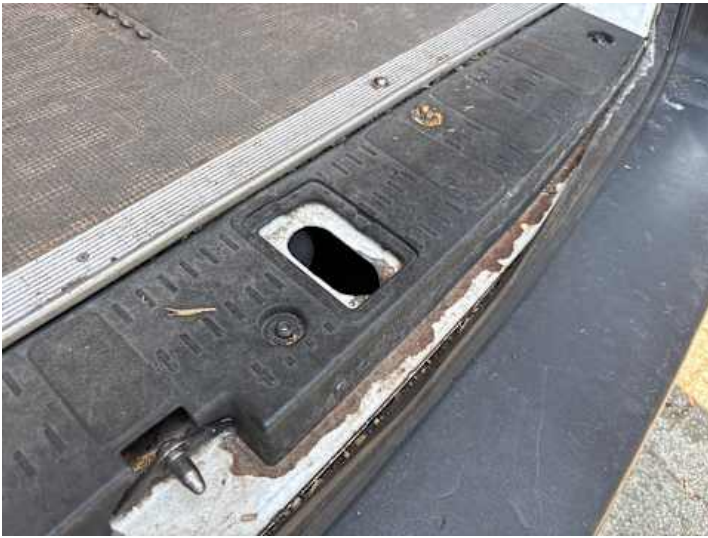
Stoßstange hinten (Rost)

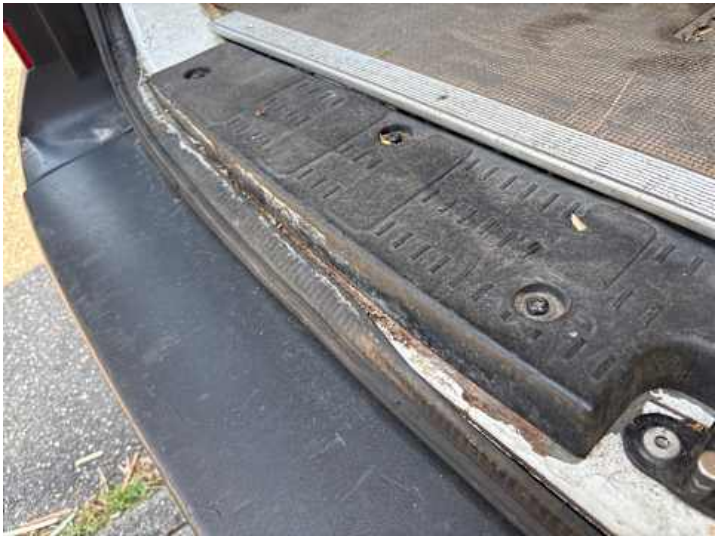
Stoßstange hinten (Rost)

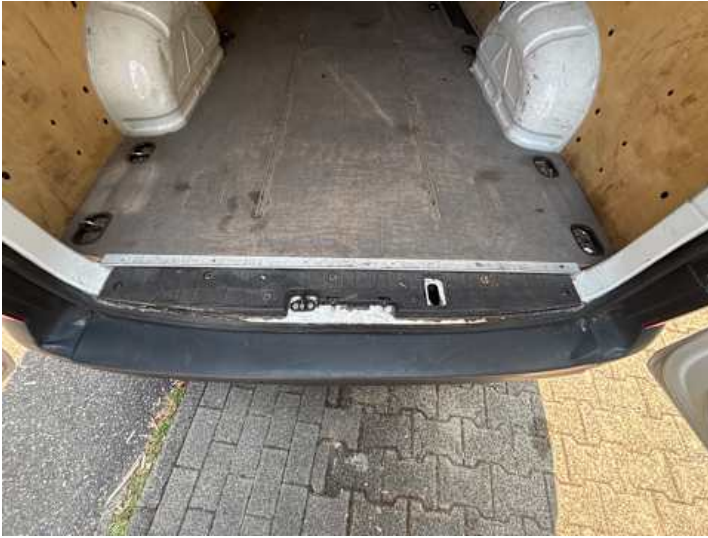
Stoßstange hinten (Rost)

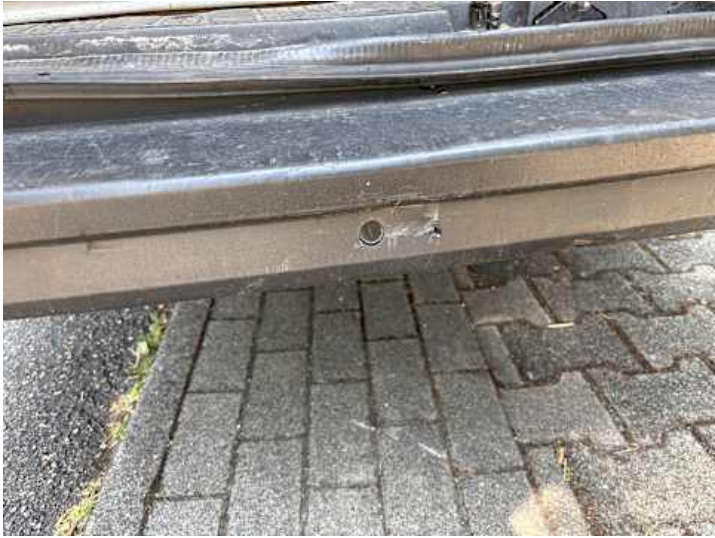
Stoßstange hinten (Riss/Bruch, Verformung)

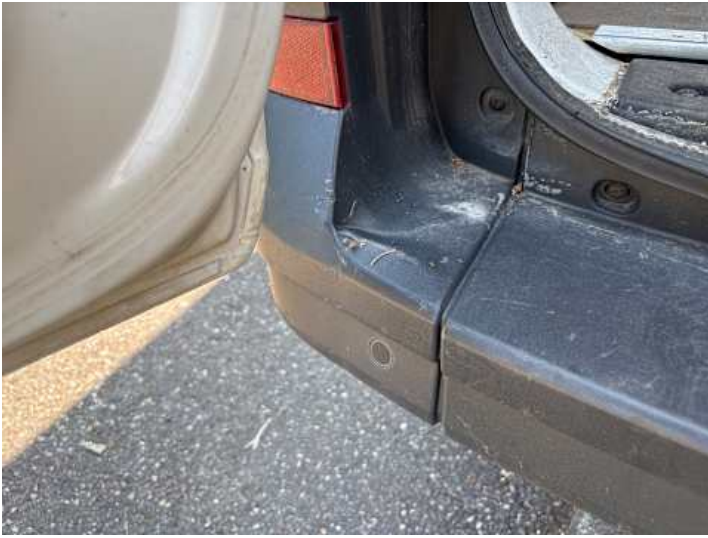
Stoßstange hinten (Riss/Bruch, Verformung)

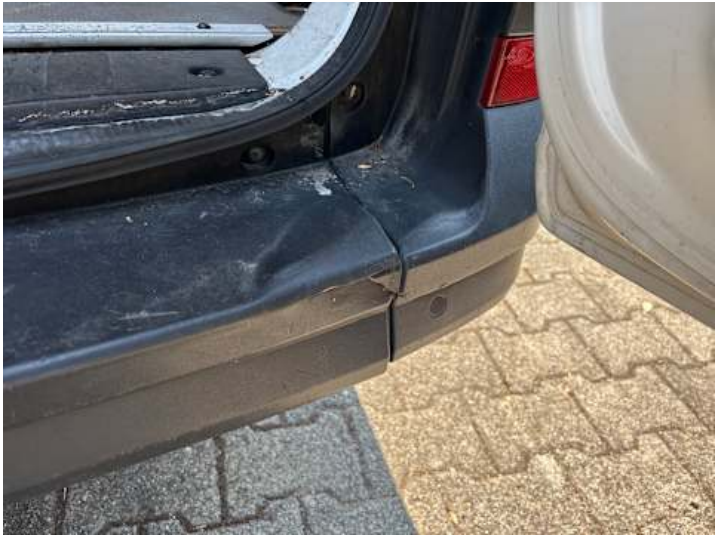
Stoßstange hinten (Riss/Bruch, Verformung)

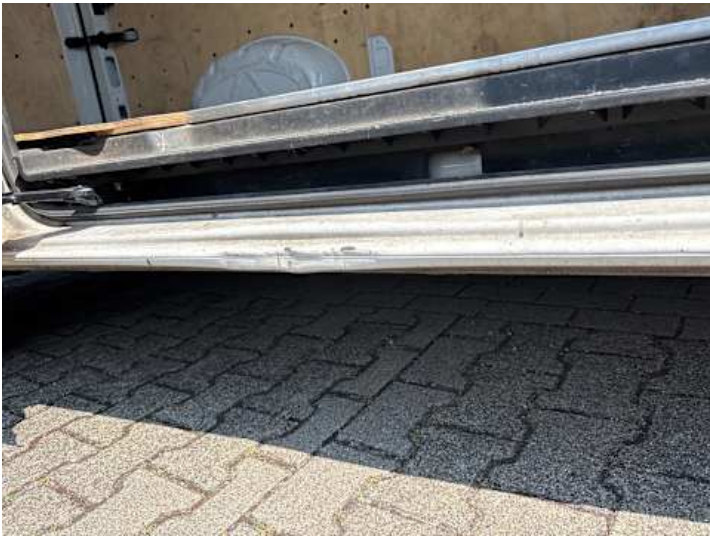
Schweller rechts (Verformung, Lackschaden)

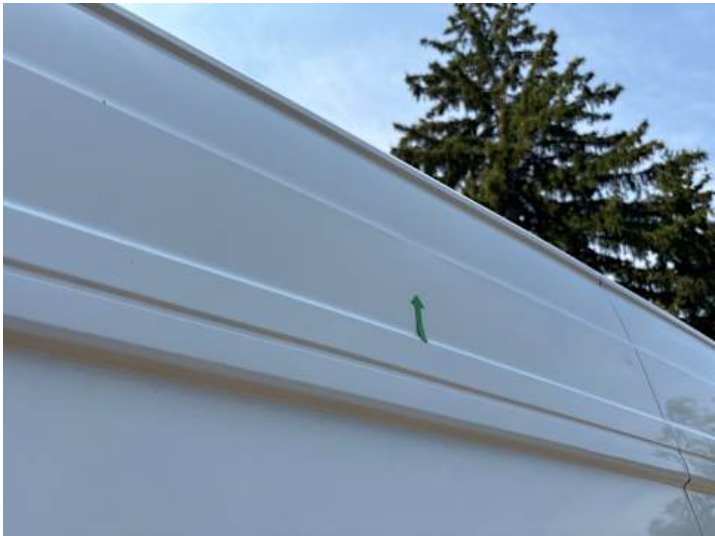
Seitenteil hinten links (Verformung, Kratzer)

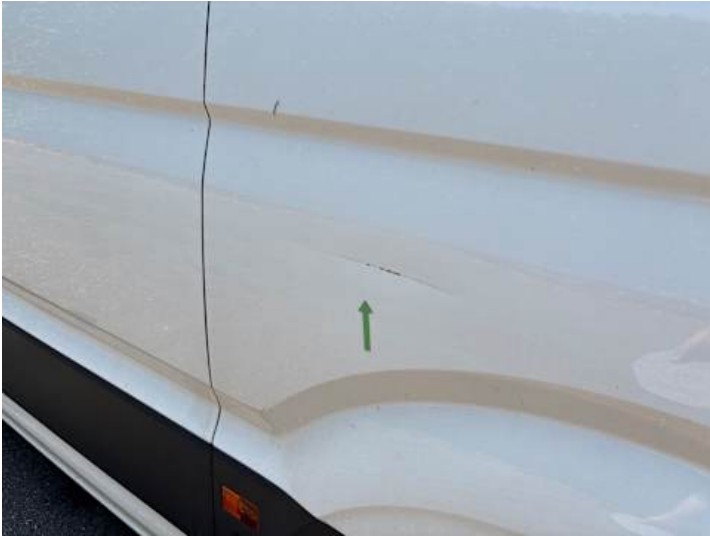
Seitenteil hinten links (Verformung, Kratzer)

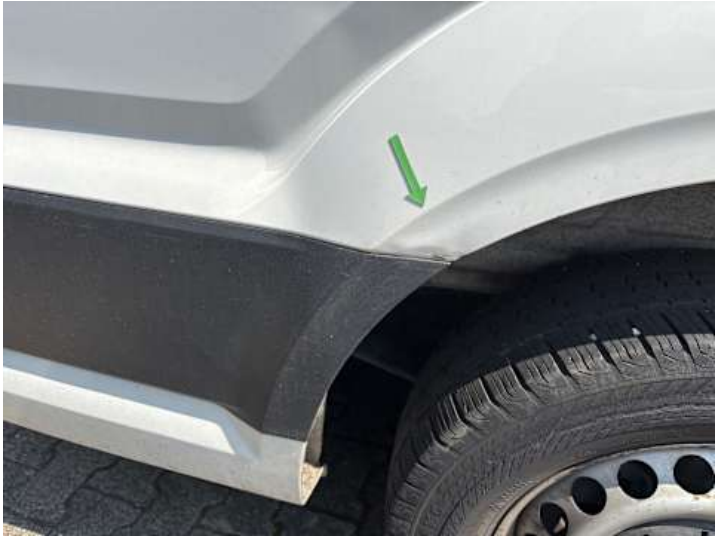
Seitenteil hinten rechts (Verformung, Lackschaden)

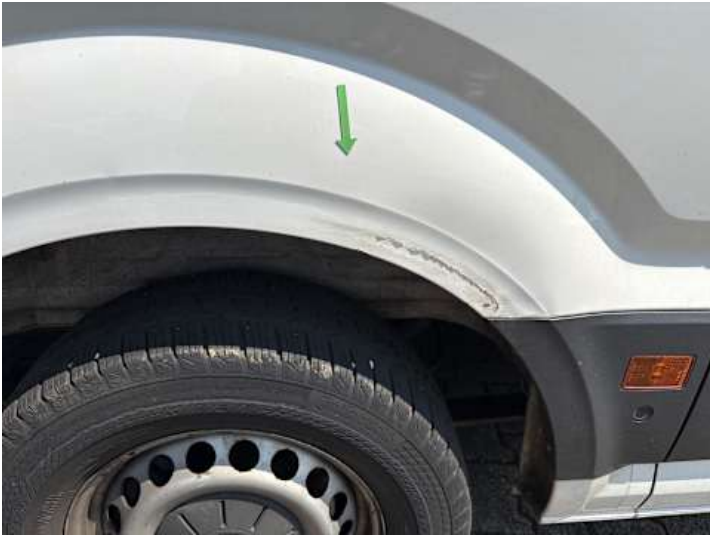
Seitenteil hinten rechts (Verformung, Lackschaden)

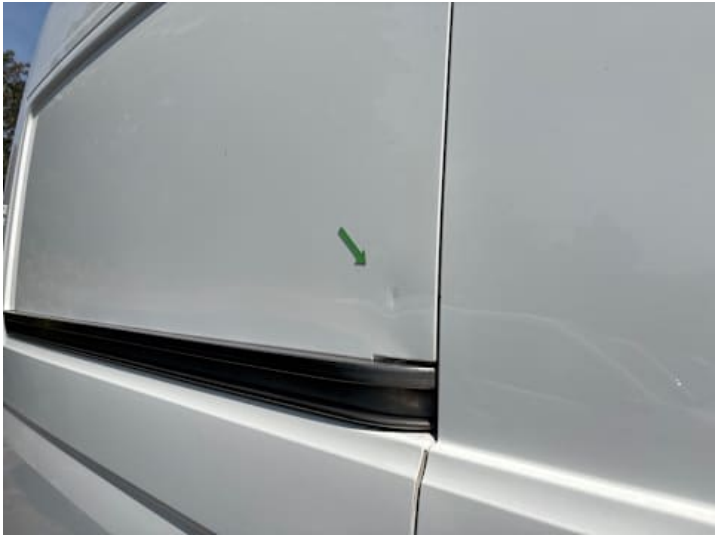
Seitenteil hinten rechts (Kratzer, Delle)

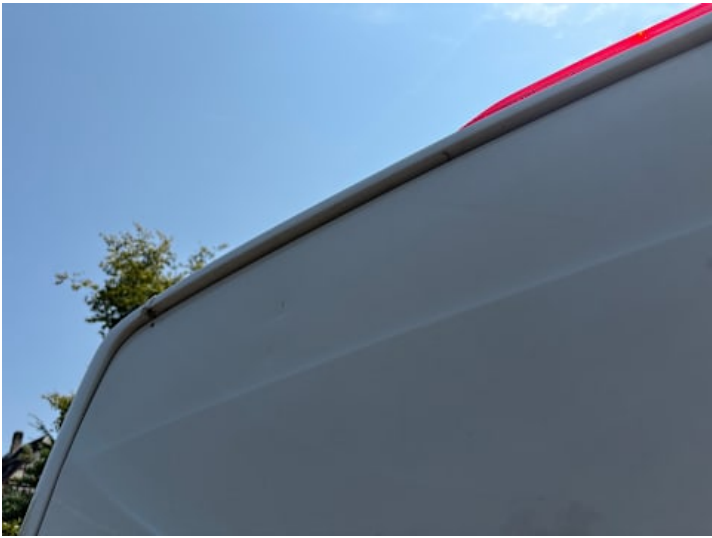
Heckklappe (Kratzer, Delle)

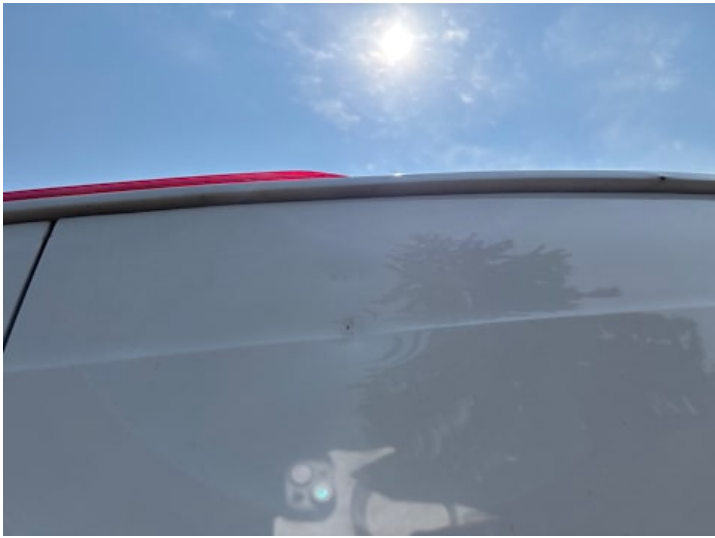
Heckklappe (Kratzer, Delle)

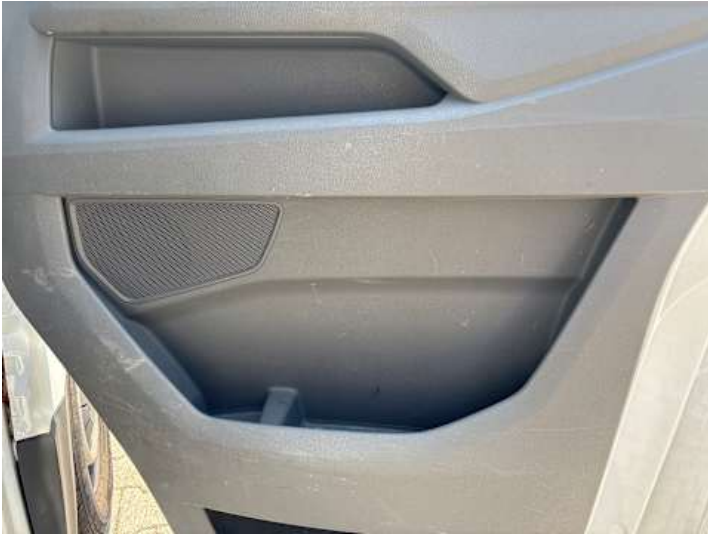
Innenraum (Kratzer)

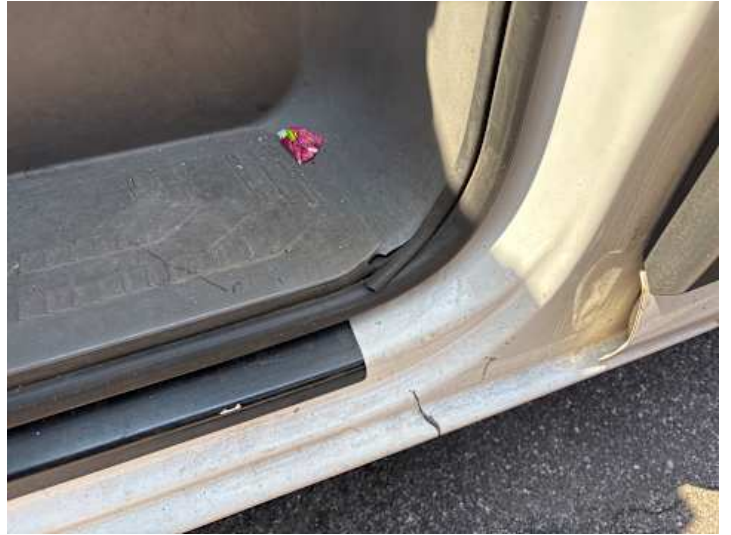
Innenraum (Diverse Schäden)

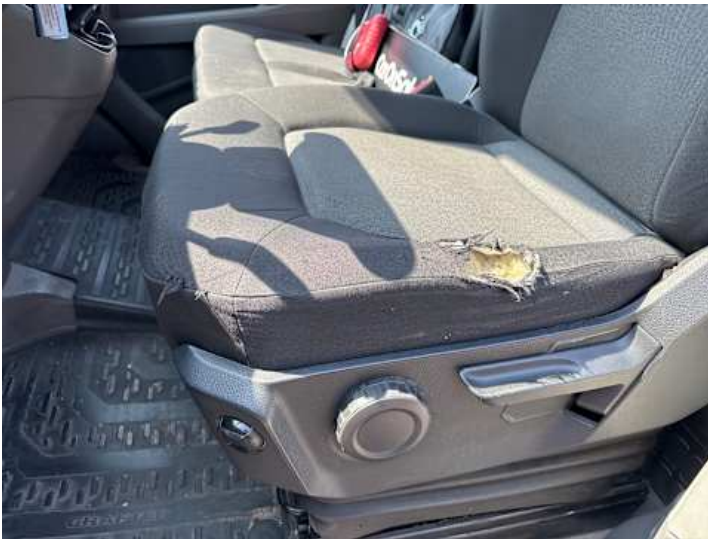
Innenraum (Diverse Schäden)

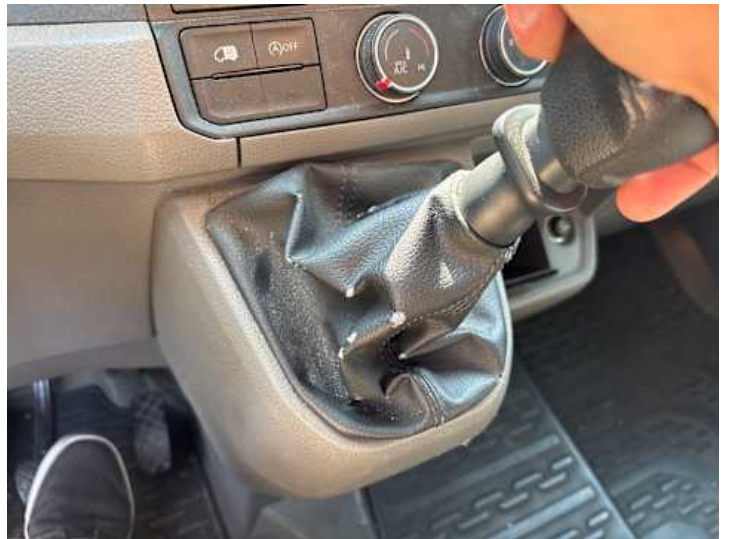
Innenraum (Verschleiß)

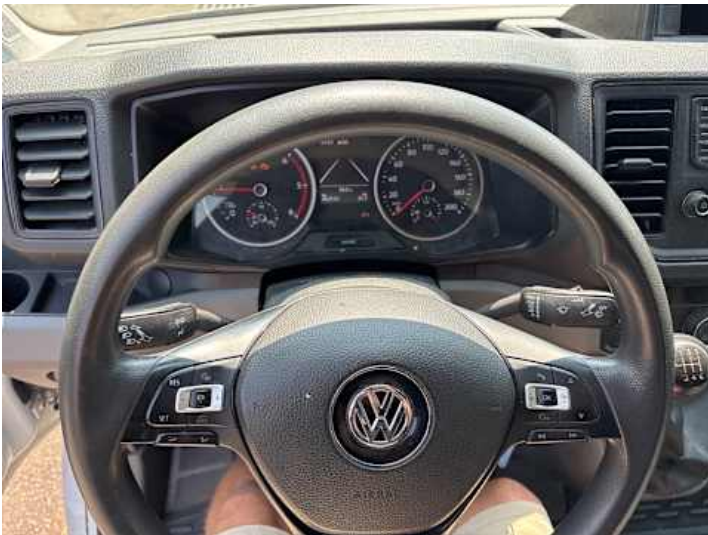
Innenraum (Verschleiß)

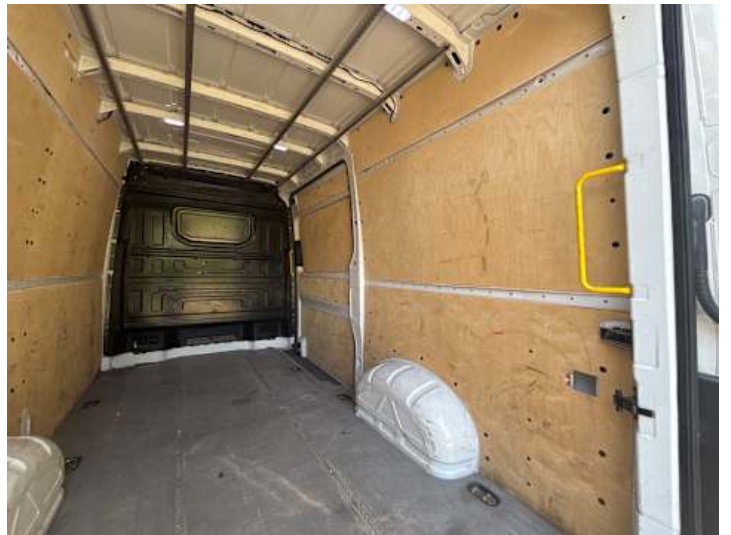
Innenraum (Diverse Schäden)

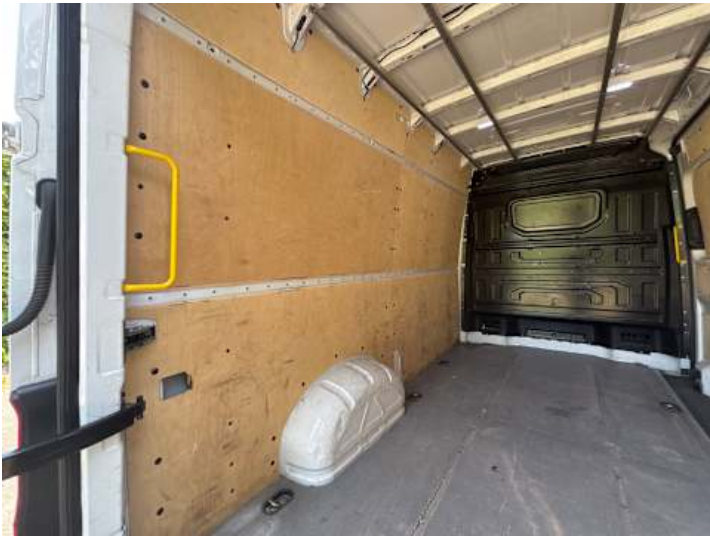
Innenraum (Diverse Schäden)
