## Mini Clubman Cooper

EZ 03/2010 | Roadster/Cabrio | Benzin | Automatikgetriebe | 11.842km  
Besteuerung: Differenzbesteuert (§25a UStG)  
Fahrzeugstandort: 39\*\*\*  
Fahrzeug aufgenommen am: 06.08.2026

# Hinweise zum Zustandsbericht

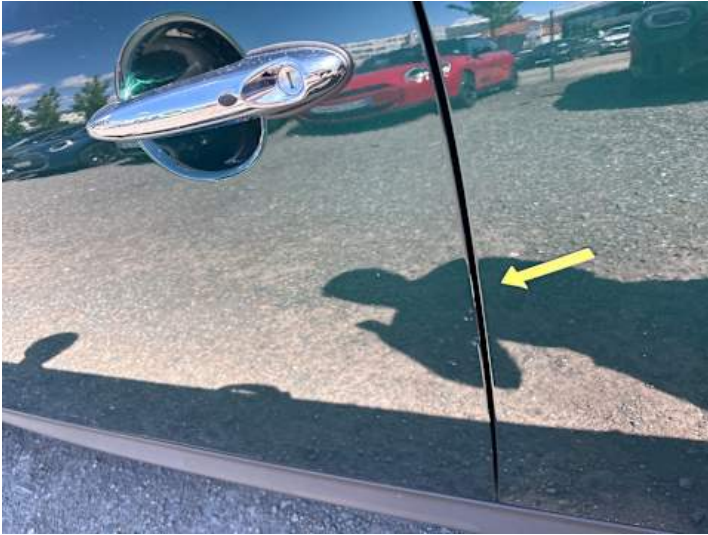
Fahrtür (Kratzer)

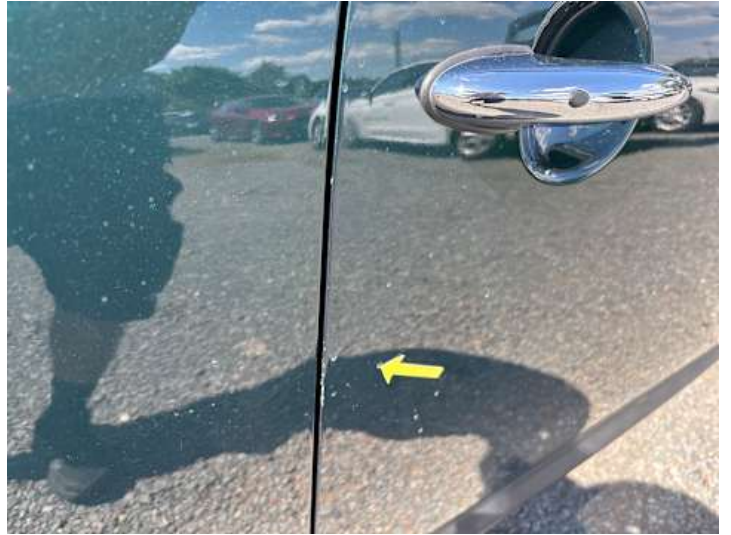
Beifahrtür (Kratzer)

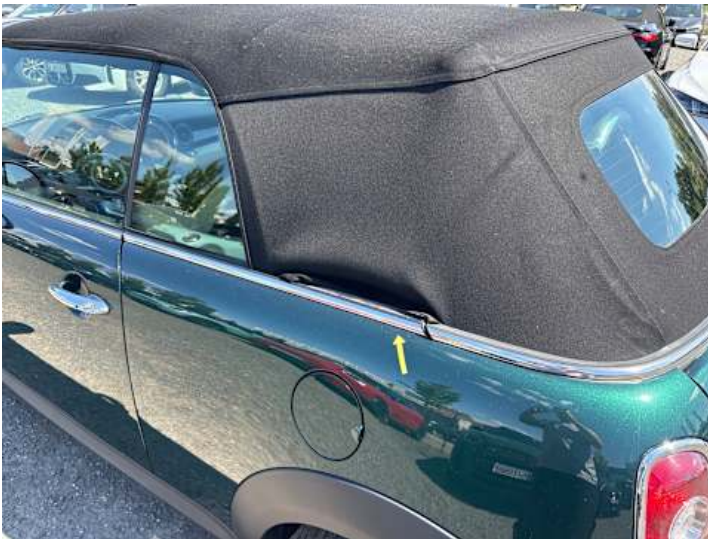
Laut einliefer zwei Schlüssel vorhanden;Verdeck muss erneuert werden;

Cabriooverdeck (Verdeck defekt)

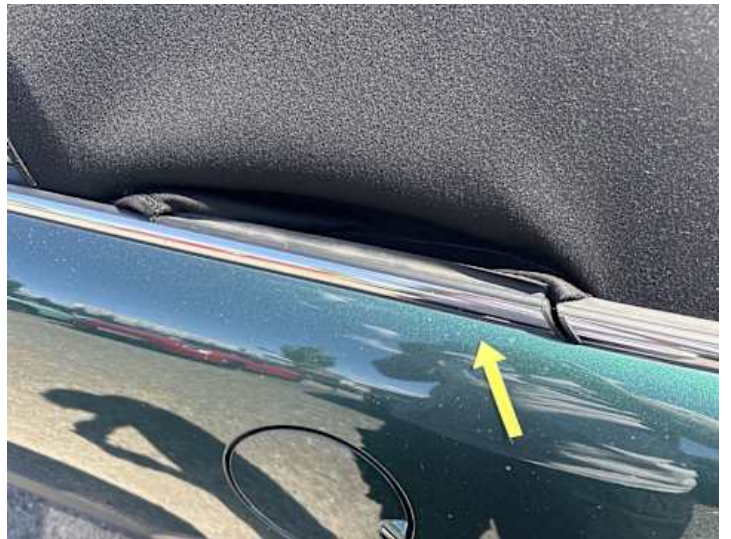
Cabriooverdeck (Verdeck defekt)

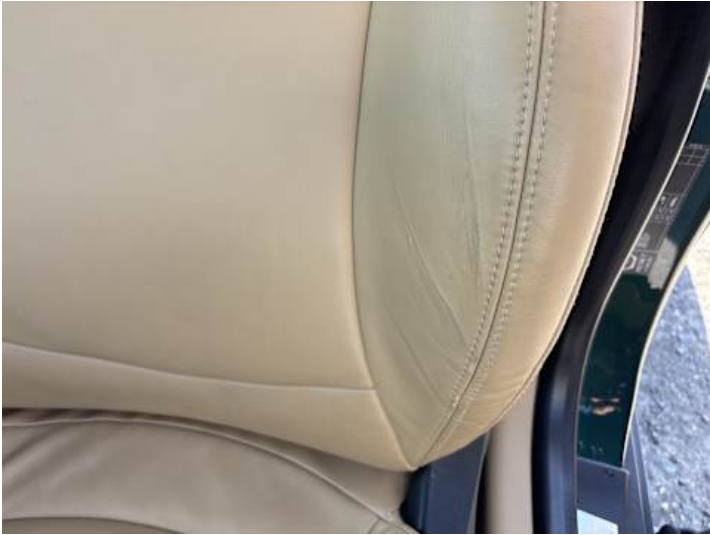
Innenraum (Verschleiß)
