## Corvette C8 Stingray 2LT

EZ 03/2016 | Coupé | Benzin | Automatikgetriebe | 37.944km  
Besteuerung: Differenzbesteuert (§25a UStG)  
Fahrzeugstandort: 74\*\*\*  
Fahrzeug aufgenommen am: 13.07.2026

# Hinweise zum Zustandsbericht

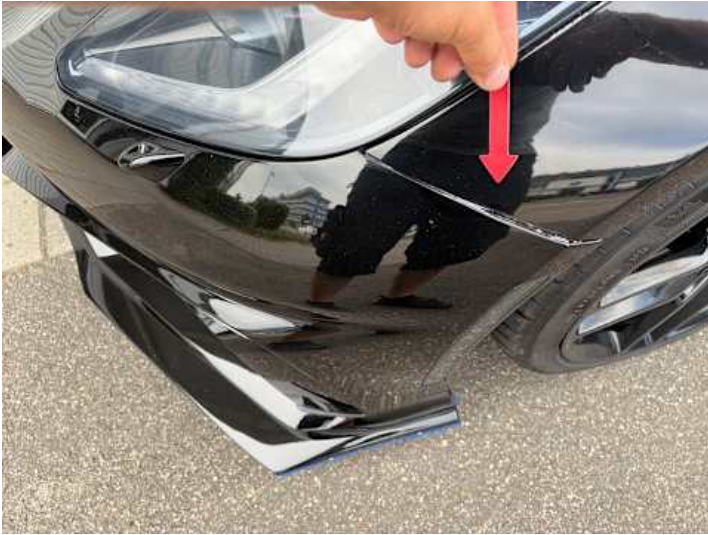
Stoßstange vorne (Spaltmaße ungenau)

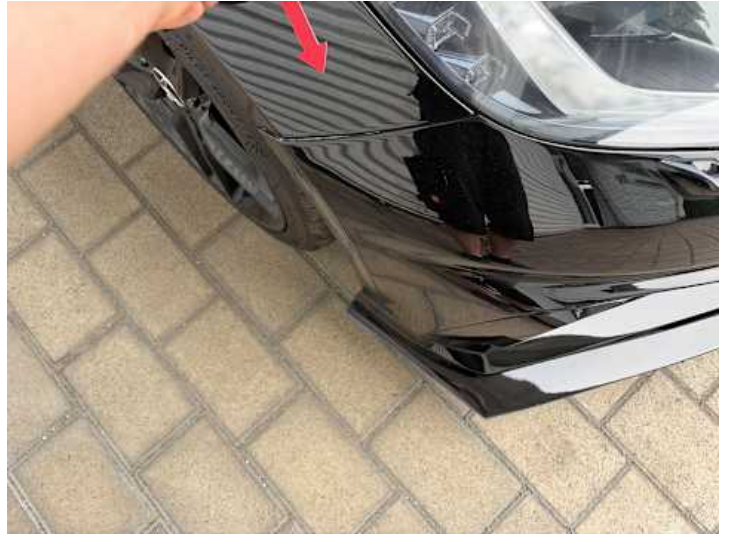
Stoßstange vorne (Spaltmaße ungenau)

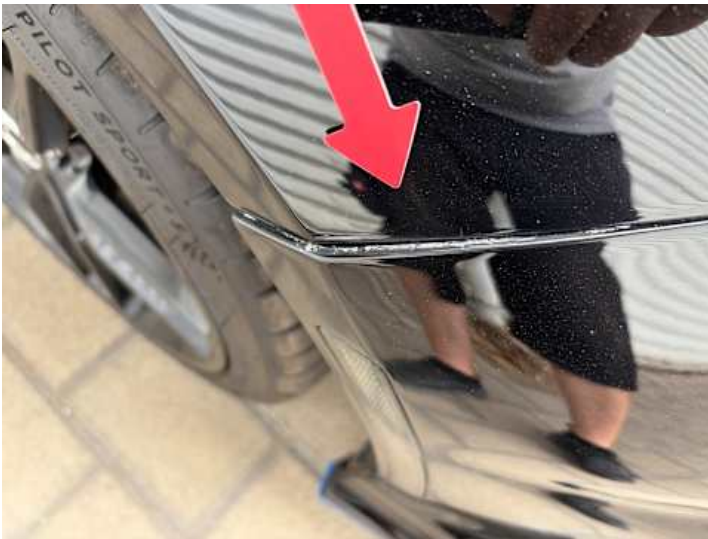
Stoßstange vorne (Spaltmaße ungenau)

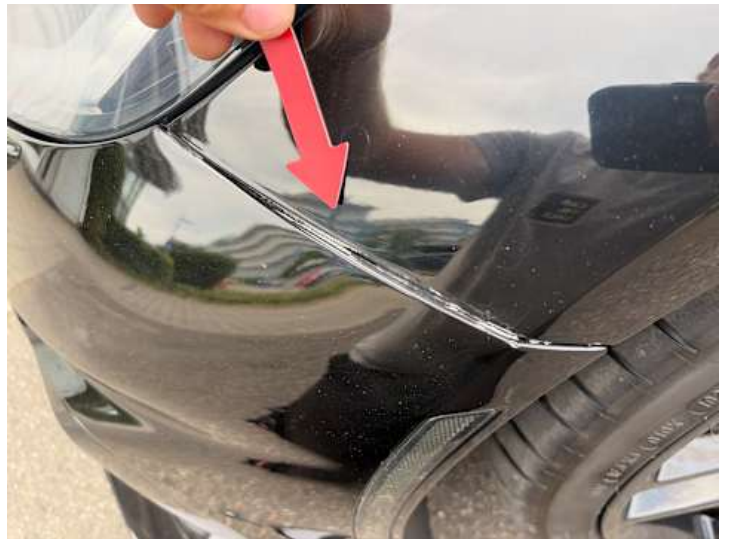
Stoßstange vorne (Spaltmaße ungenau)

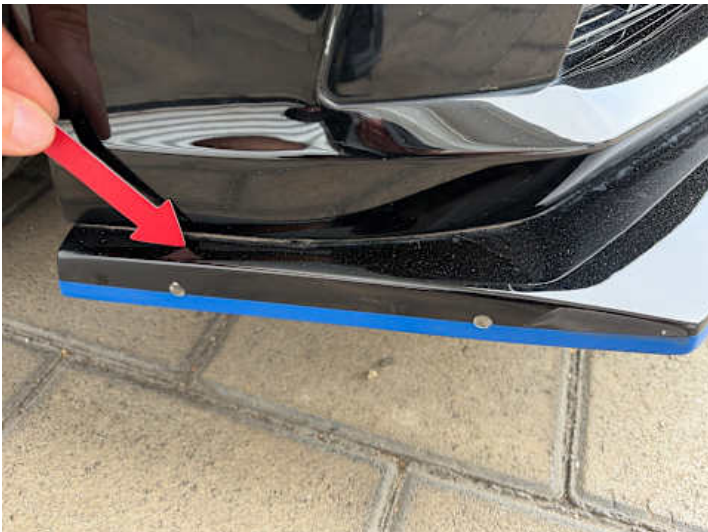
Stoßstange vorne (Anderer Schaden): Löcher

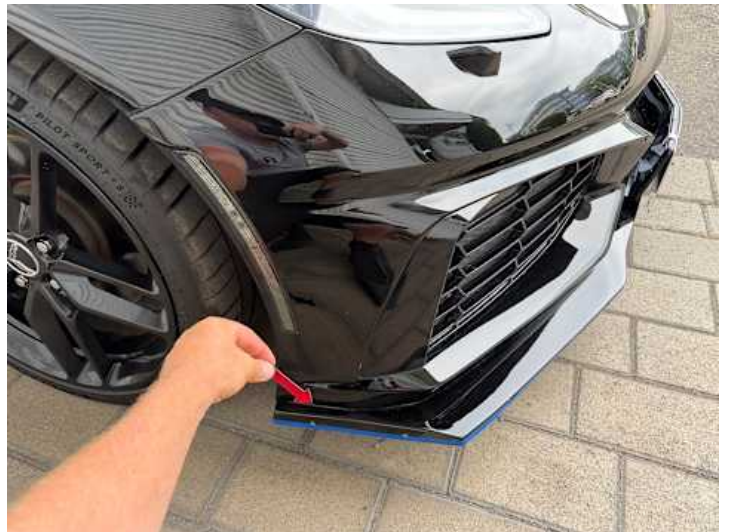
Stoßstange vorne (Anderer Schaden): Löcher

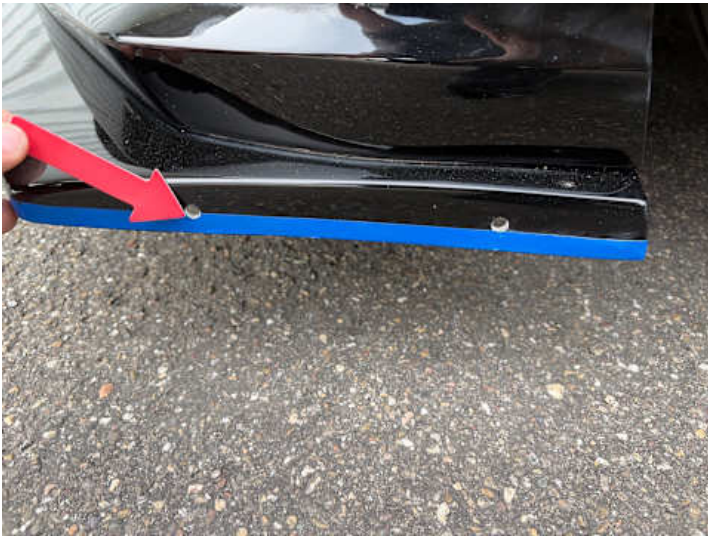
Stoßstange vorne (Anderer Schaden): Löcher

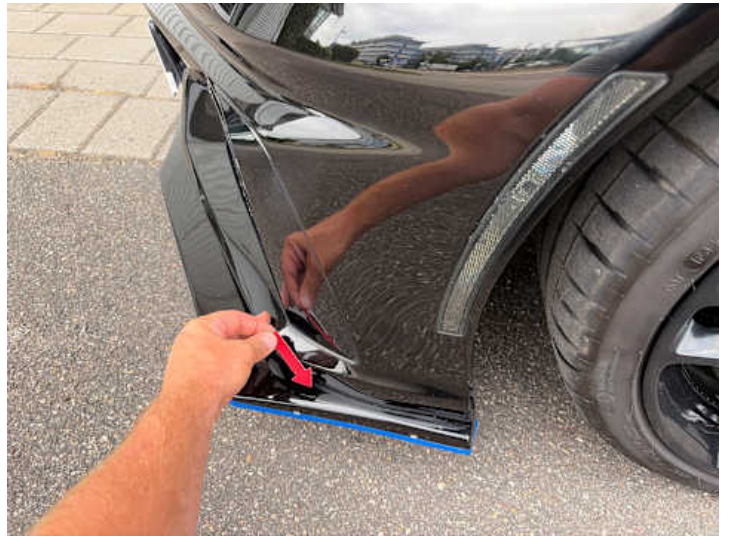
Stoßstange vorne (Anderer Schaden): Löcher

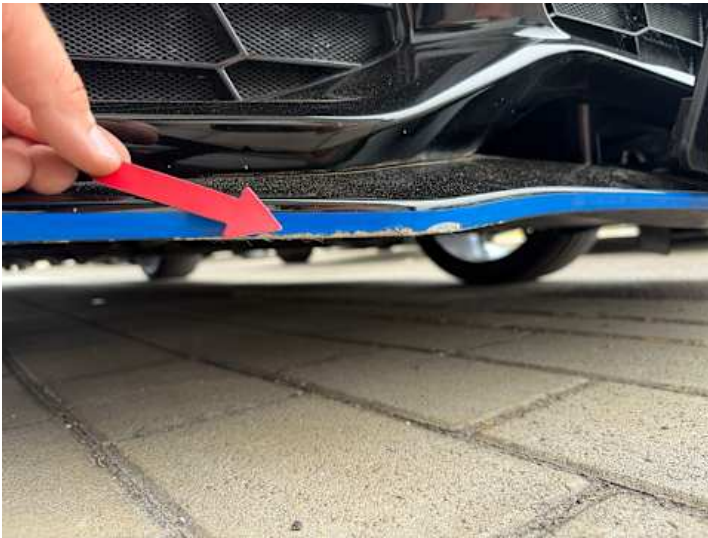
Stoßstange vorne (Kratzer)

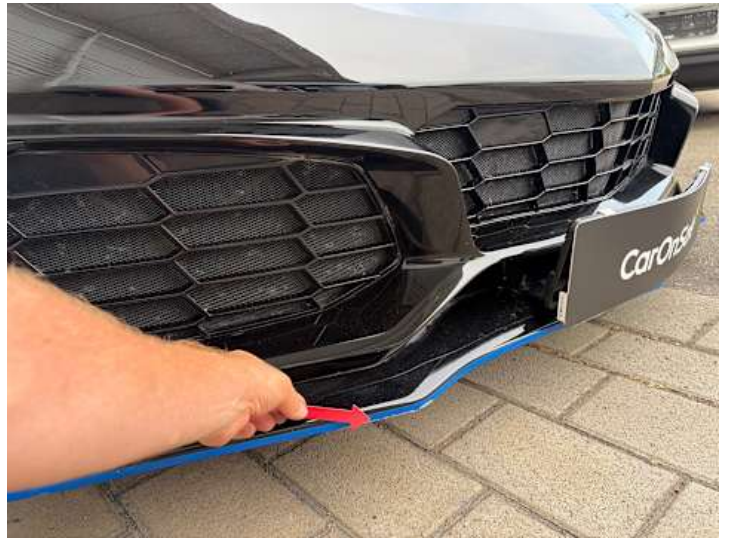
Stoßstange vorne (Kratzer)

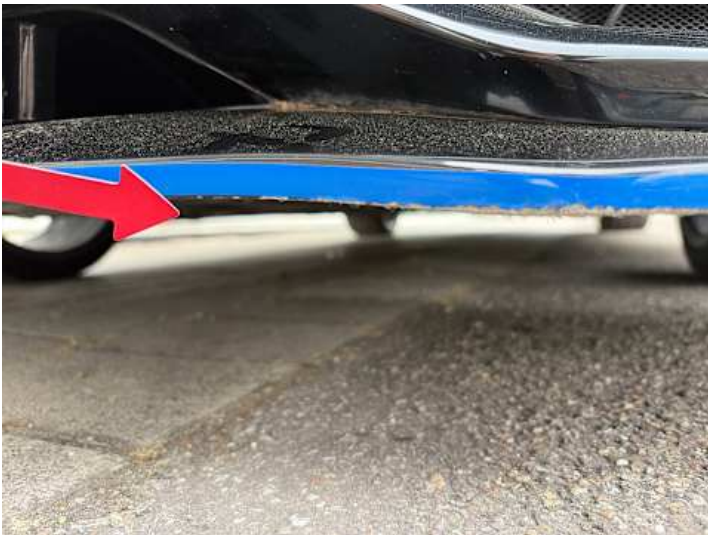
Stoßstange vorne (Kratzer)

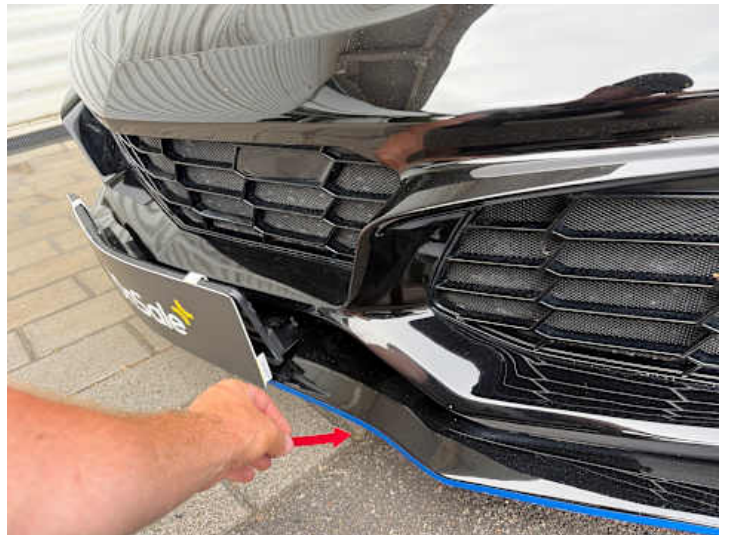
Stoßstange vorne (Kratzer)

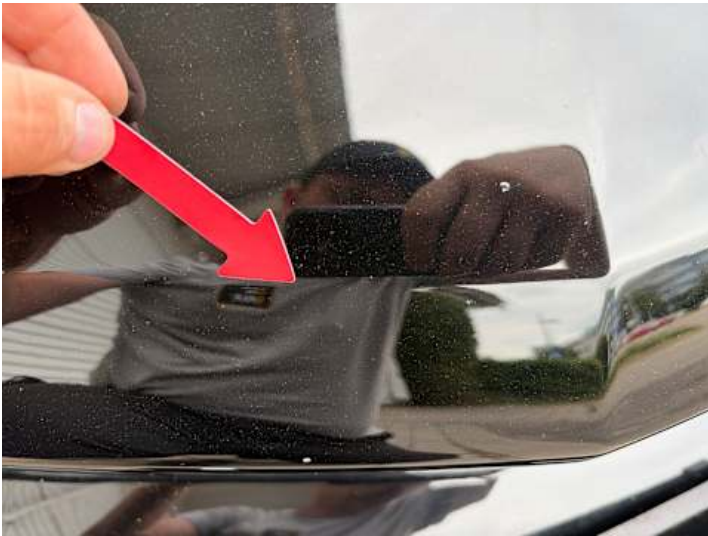
Stoßstange vorne (Steinschlag)

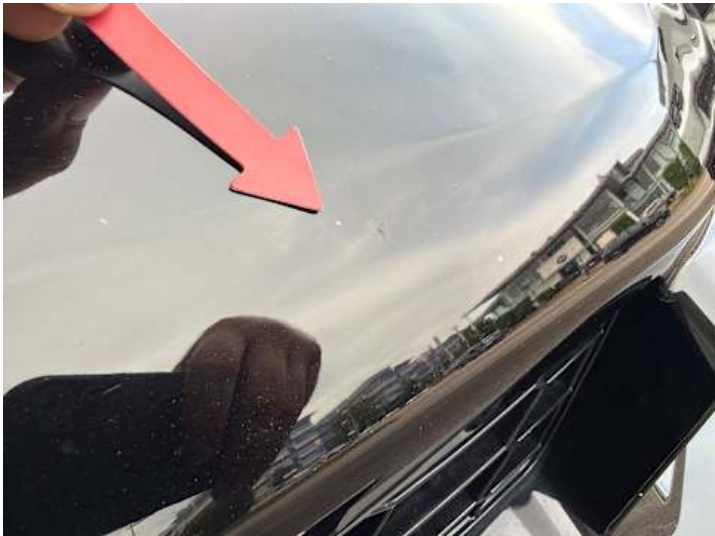
Stoßstange vorne (Steinschlag)

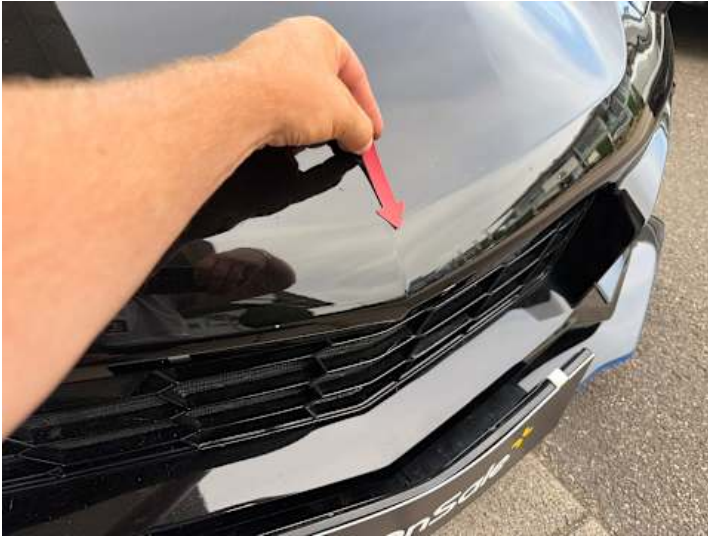
Stoßstange vorne (Steinschlag)

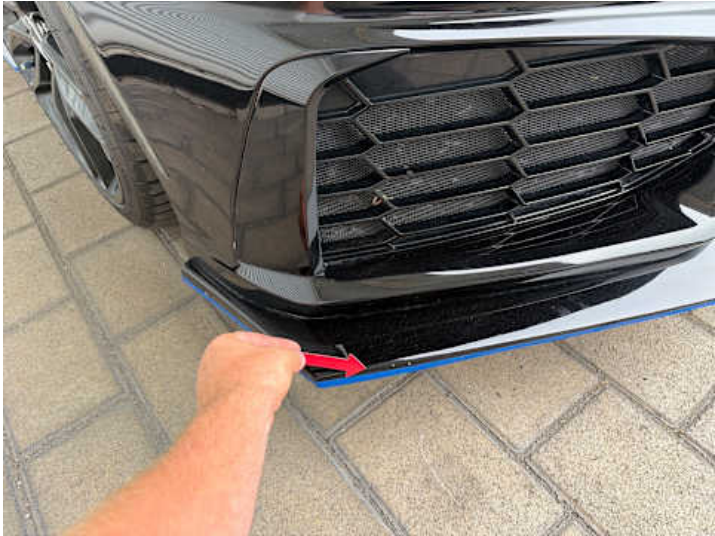
Stoßstange vorne (Steinschlag)

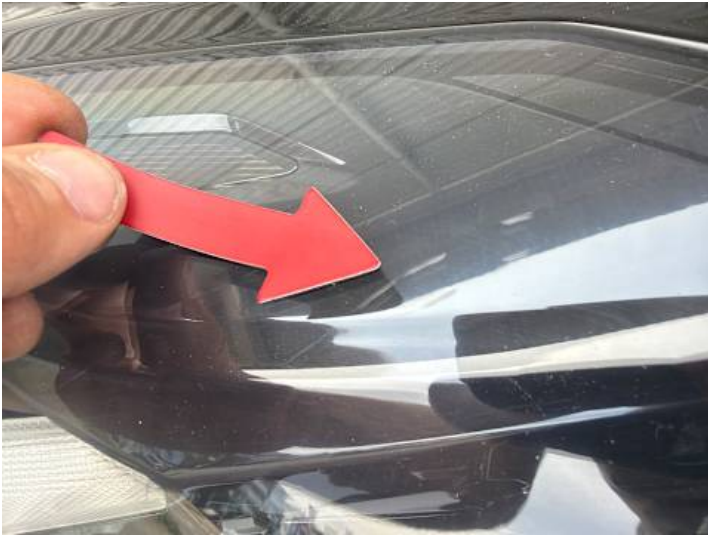
Scheinwerfer (links) (Kratzer)

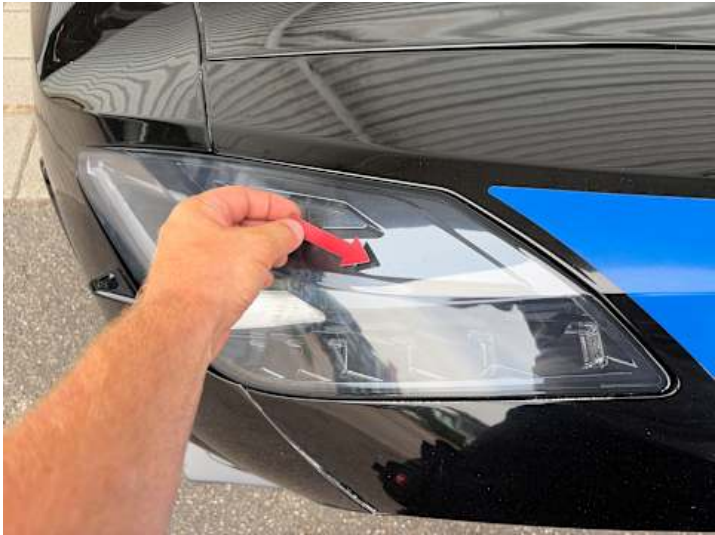
Scheinwerfer (links) (Kratzer)

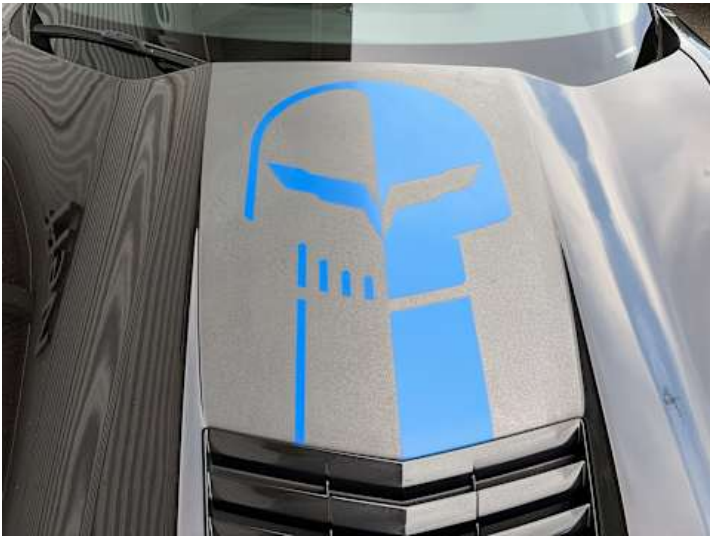
Motorhaube (Anderer Schaden): Aufkleber ist Matt

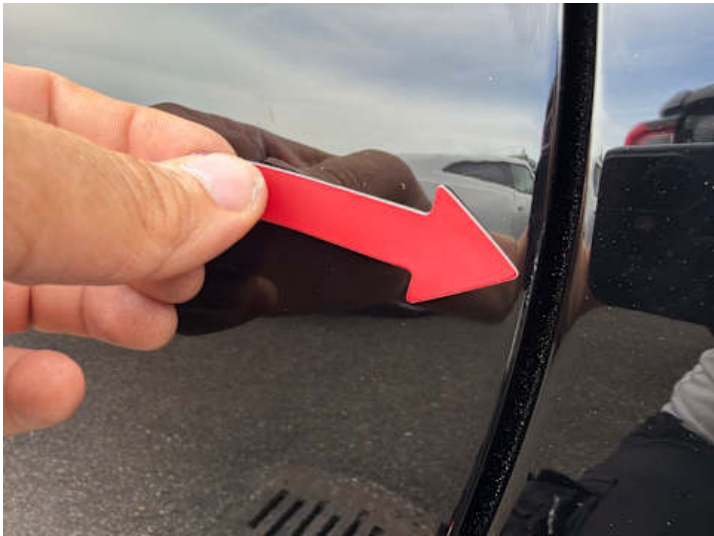
Fahrtür (Kratzer)

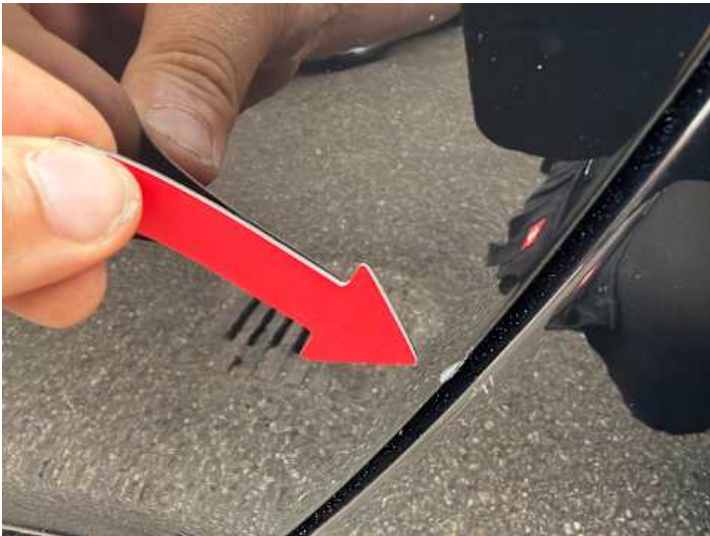
Fahrtür (Kratzer)

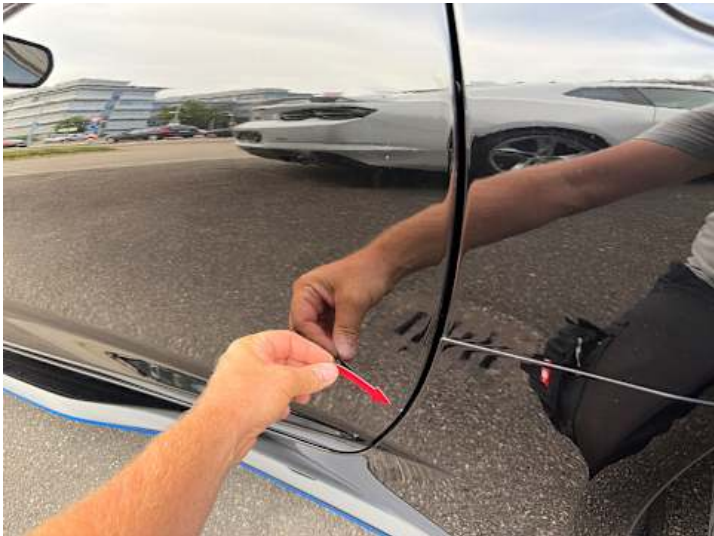
Fahrtür (Kratzer)

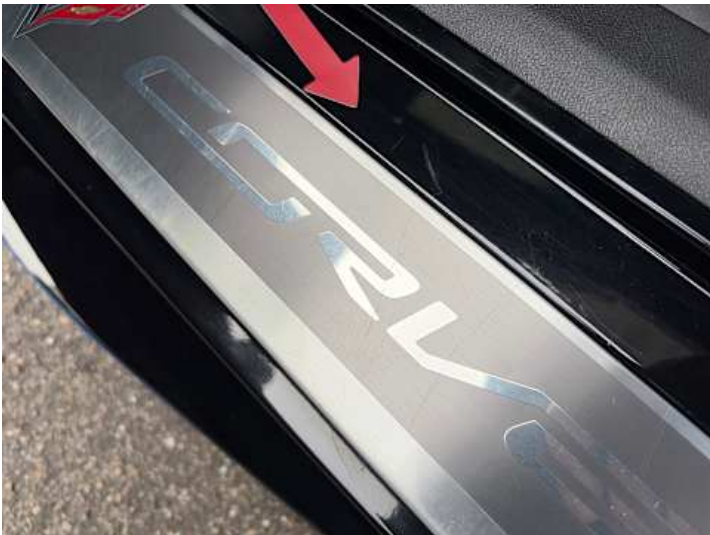
Fahrtür (Kratzer)

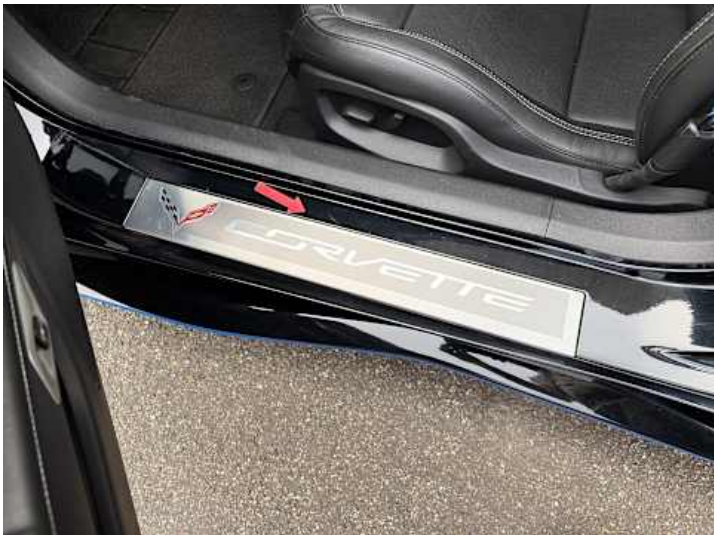
Fahrtür (Kratzer)

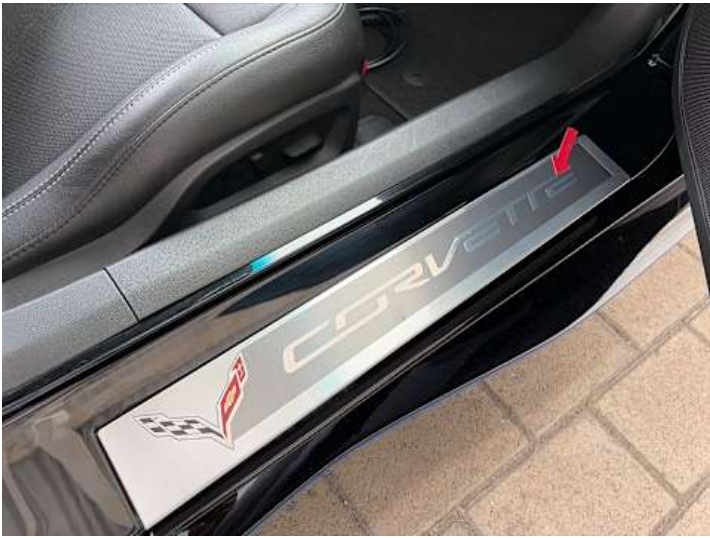
Beifahrertür (Kratzer)

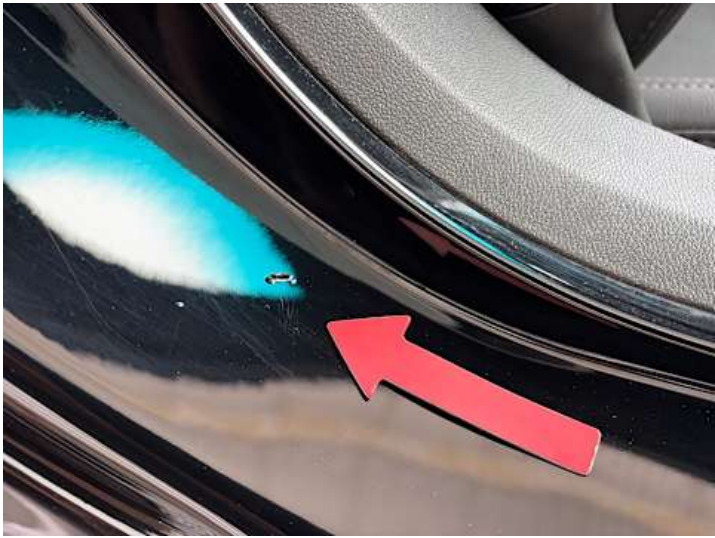
Beifahrertür (Kratzer)

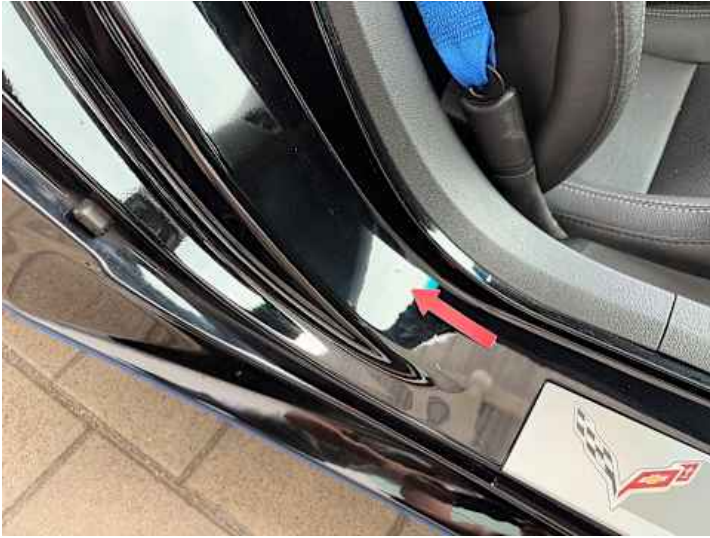
Beifahrertür (Kratzer)

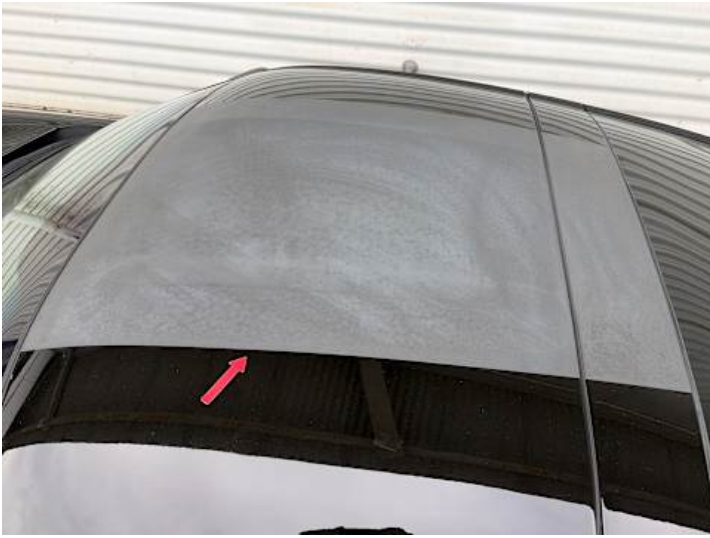
Dach (Anderer Schaden): Aufkleber matt

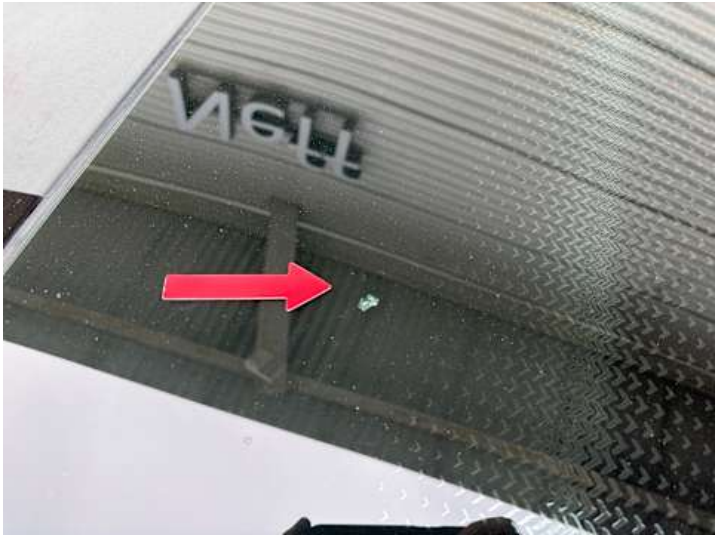
Rückscheibe (Steinschlag)

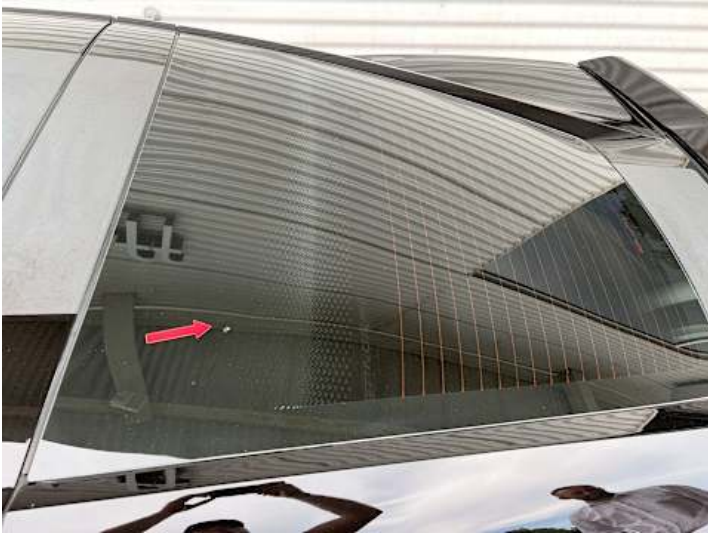
Rückscheibe (Steinschlag)

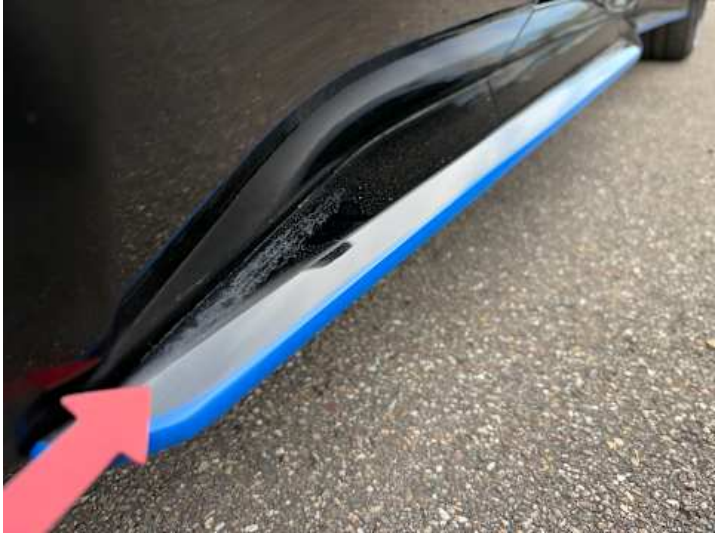
Schweller links (Kratzer)

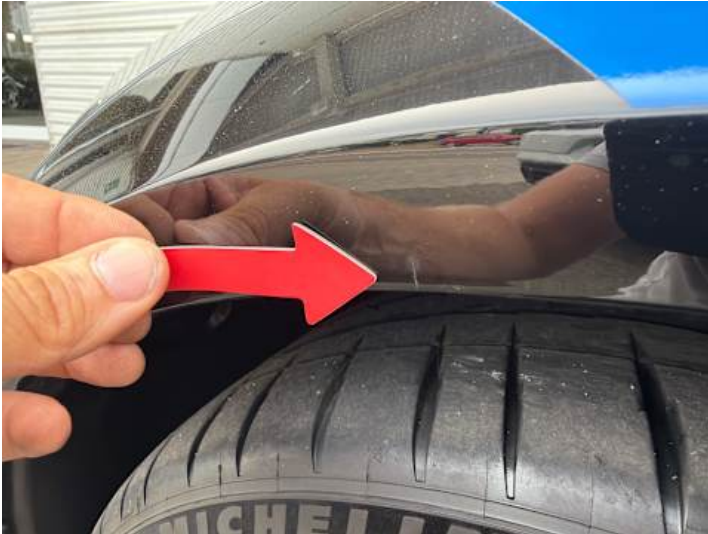
Kotflügel vorne links (Kratzer)

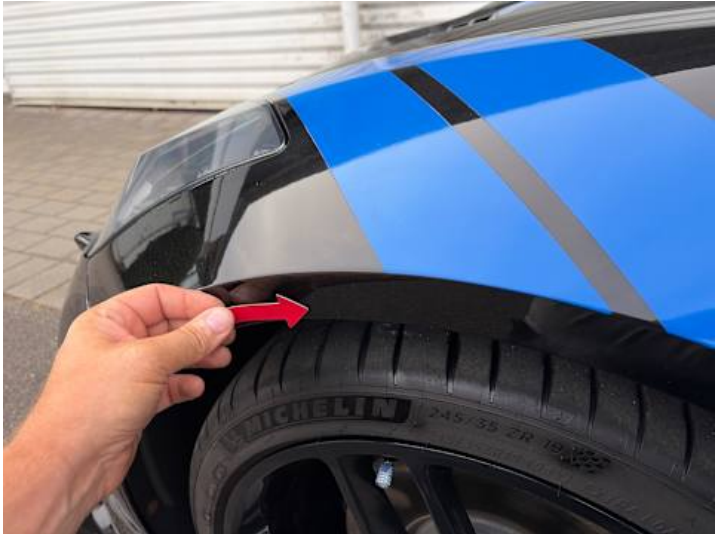
Kotflügel vorne links (Kratzer)

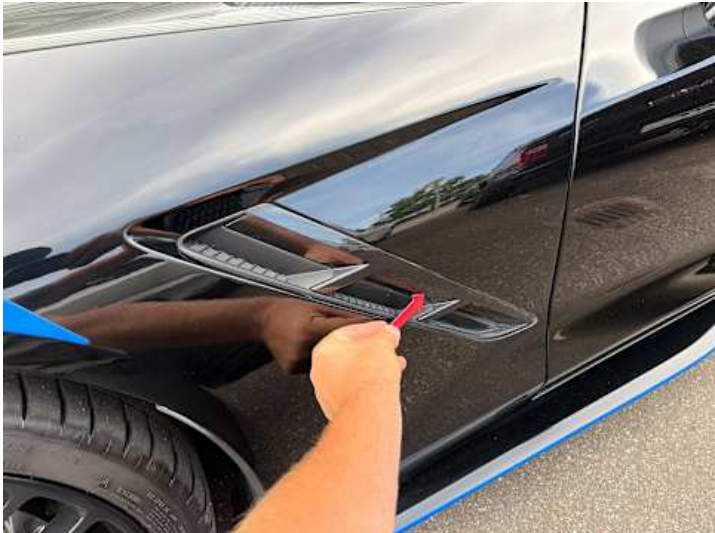
Kotflügel vorne links (Kratzer)

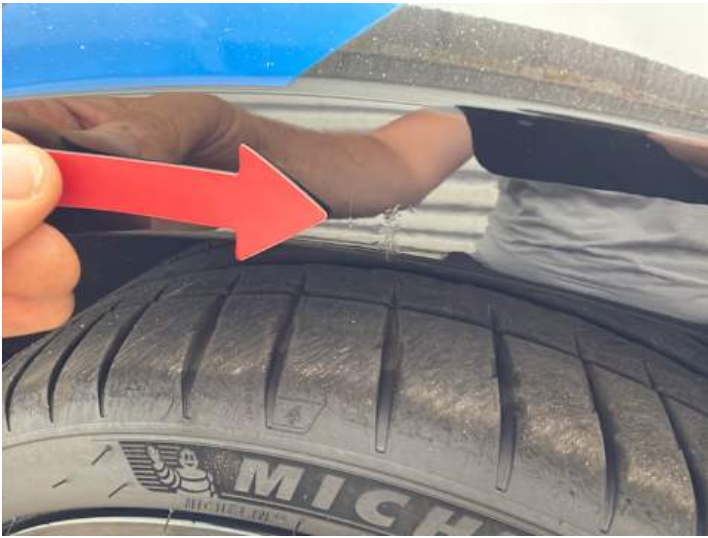
Kotflügel vorne rechts (Kratzer)

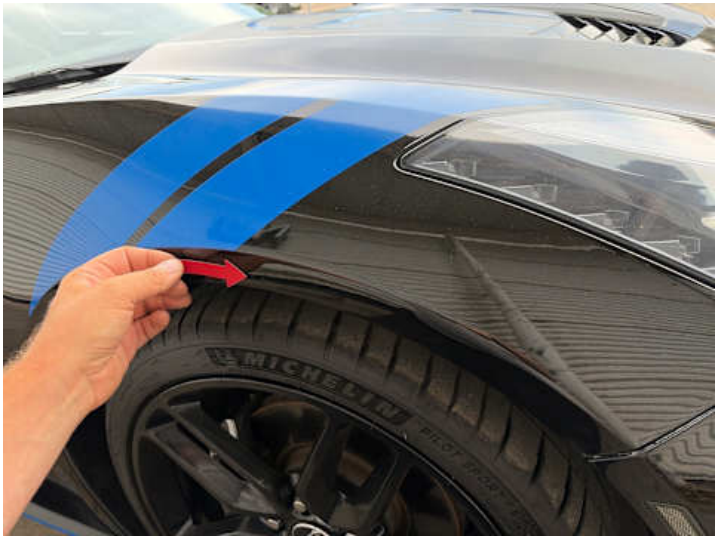
Kotflügel vorne rechts (Kratzer)

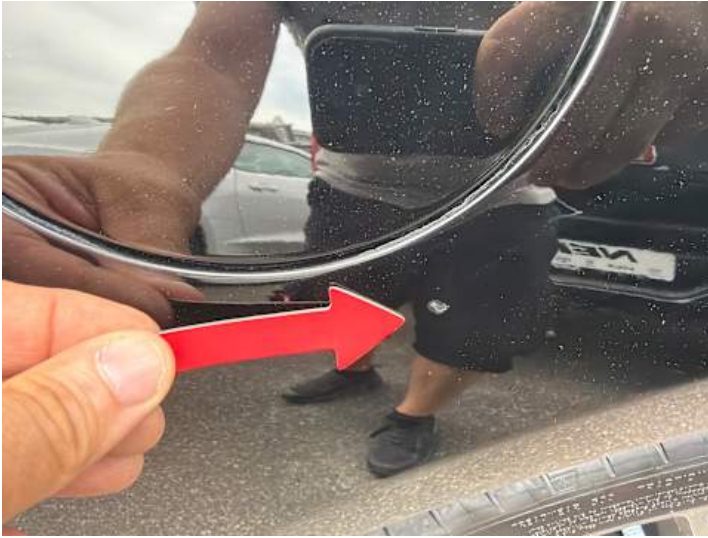
Seitenteil hinten links (Kratzer)

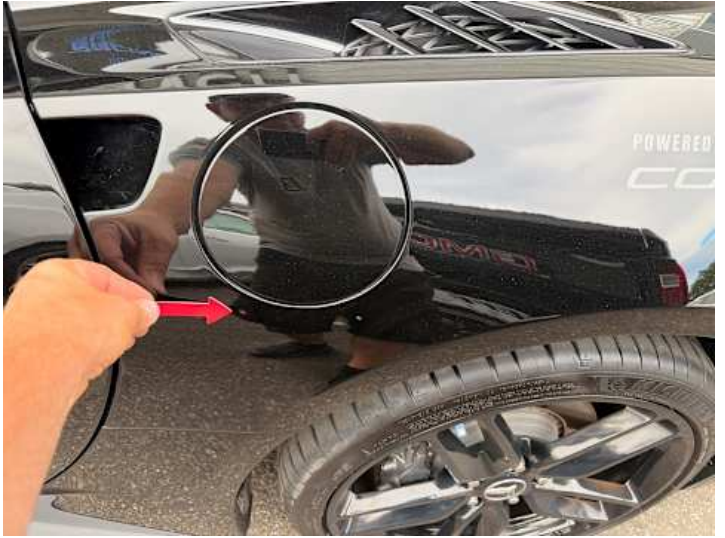
Seitenteil hinten links (Kratzer)

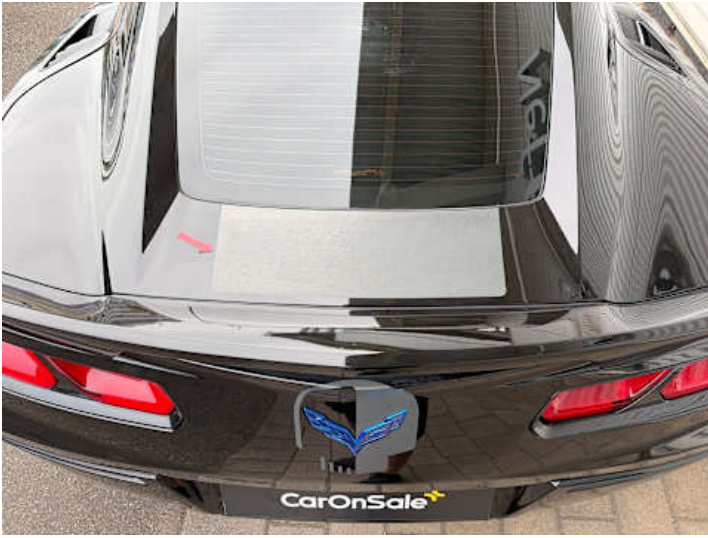
Heckklappe (Anderer Schaden): Aufkleber ist matt

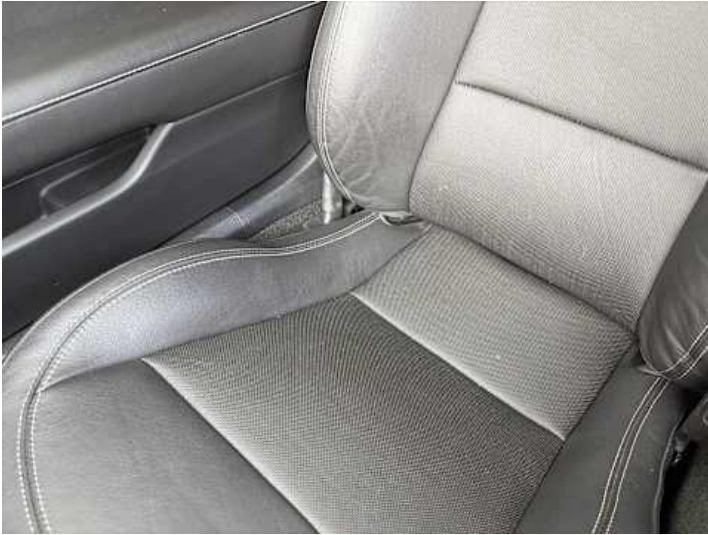
Innenraum (Verschleiß)

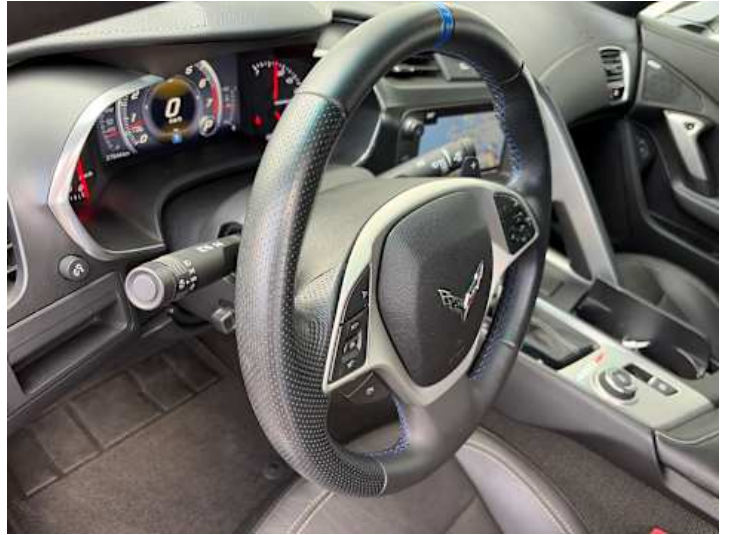
Innenraum (Verschleiß)

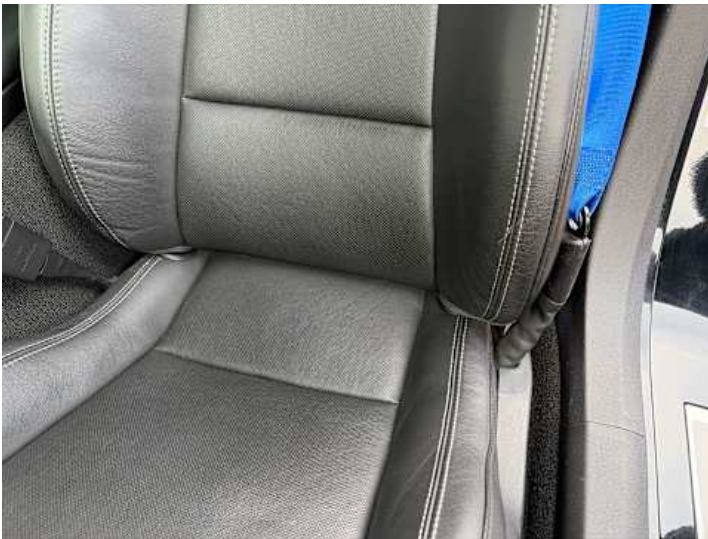
Innenraum (Verschleiß)

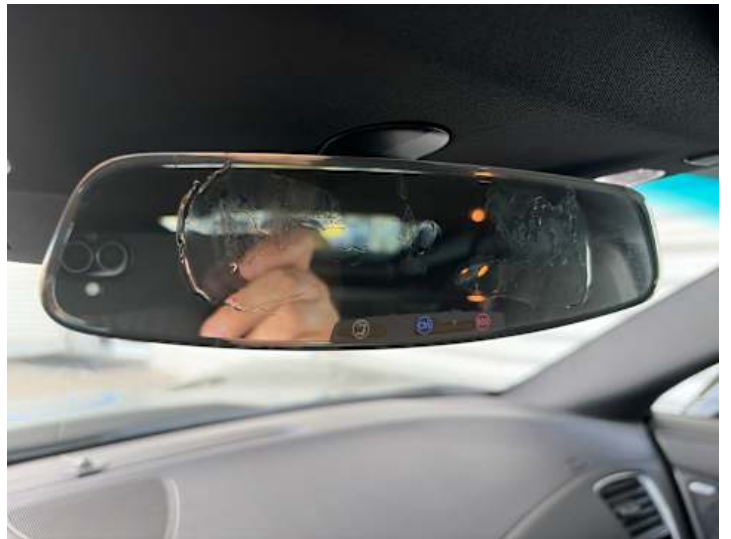
Innenraum (Riss/Bruch)
