## Renault Megane Play

EZ 12/2017 | Limousine | Benzin | Schaltgetriebe | 57.816km  
Besteuerung: Differenzbesteuert (§25a UStG)  
Fahrzeugstandort: 93\*\*\*  
Fahrzeug aufgenommen am: 28.07.2026

# Hinweise zum Zustandsbericht

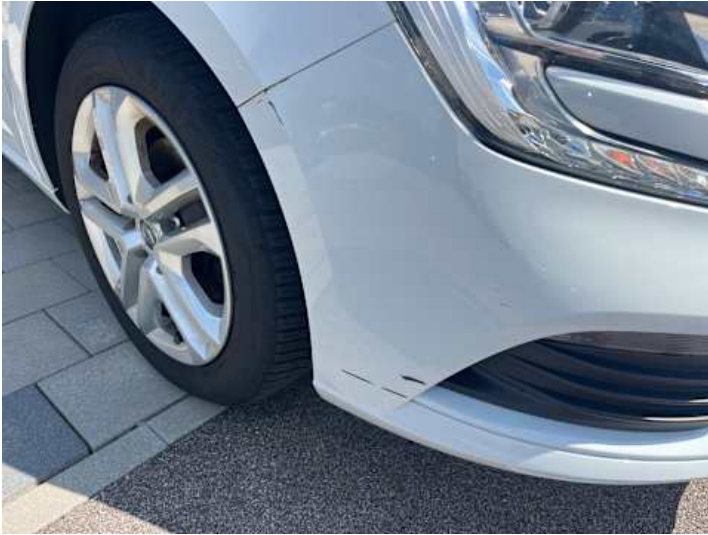
Stoßstange vorne (Lackschaden, Kratzer)

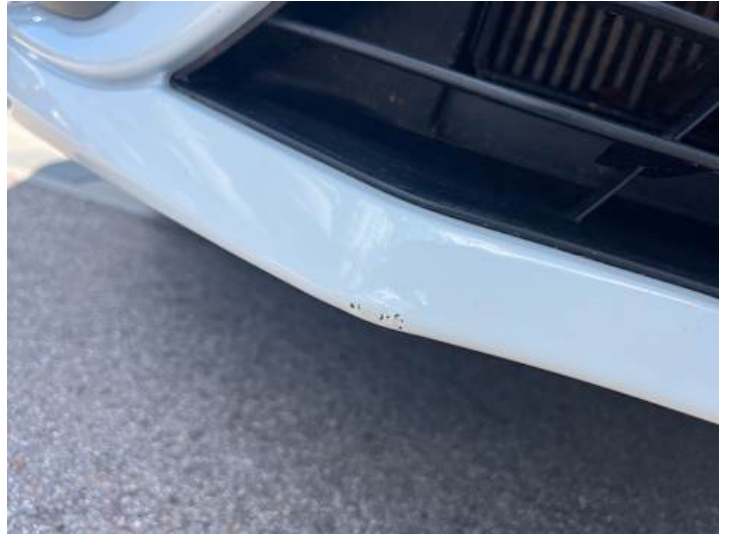
Stoßstange vorne (Lackschaden, Kratzer)

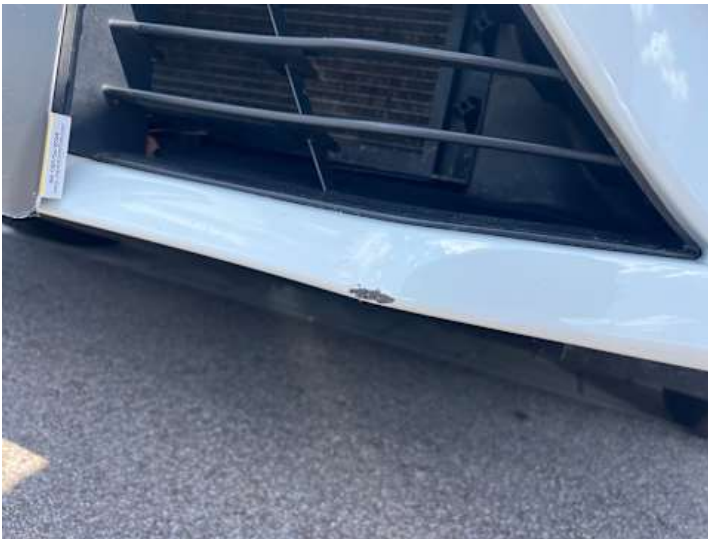
Stoßstange vorne (Lackschaden, Kratzer)

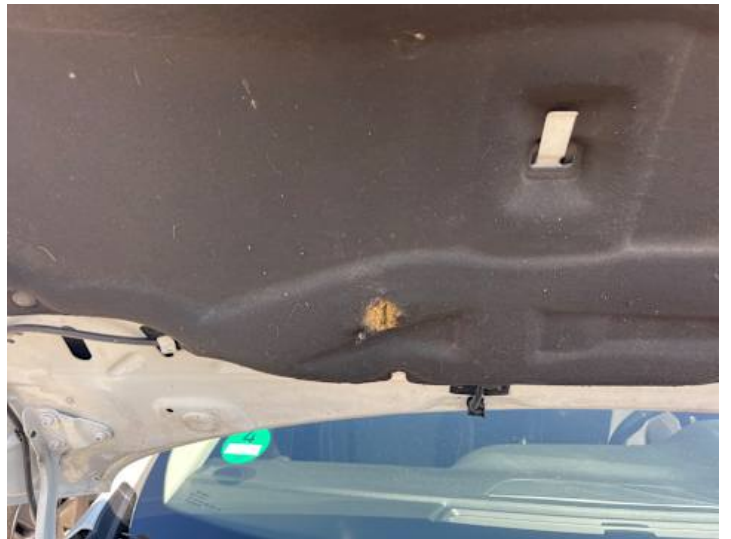
| Fahrzeugteil | Lackschichtdicke (in µm) | Fahrzeugteil | Lackschichtdicke (in µm) |
|---|---|---|---|
| Motorhaube | 260 | Heckklappe | - |

Motorhaube (Riss/Bruch)

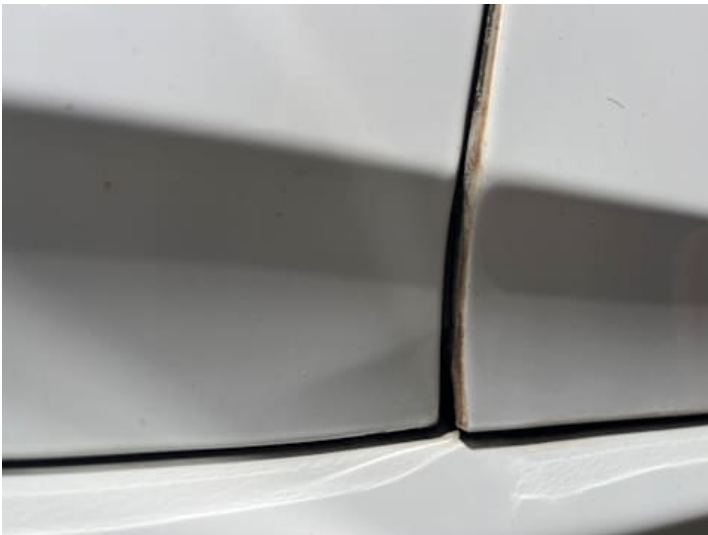
Fahrertür (Verformung)

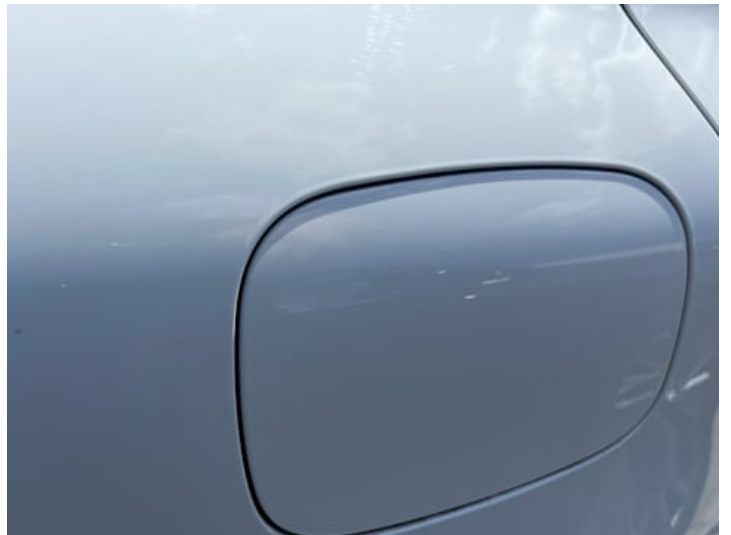
Seitenteil hinten rechts (Spaltmaße ungenau)
