## Opel Astra Edition Start/Stop

EZ 05/2019 | Kombi | Diesel | Schaltgetriebe | 267.322km  
Besteuerung: Regelbesteuert (Deutschland)  
Fahrzeugstandort: 92\*\*\*  
Fahrzeug aufgenommen am: 29.07.2026

### Fahrzeugdaten

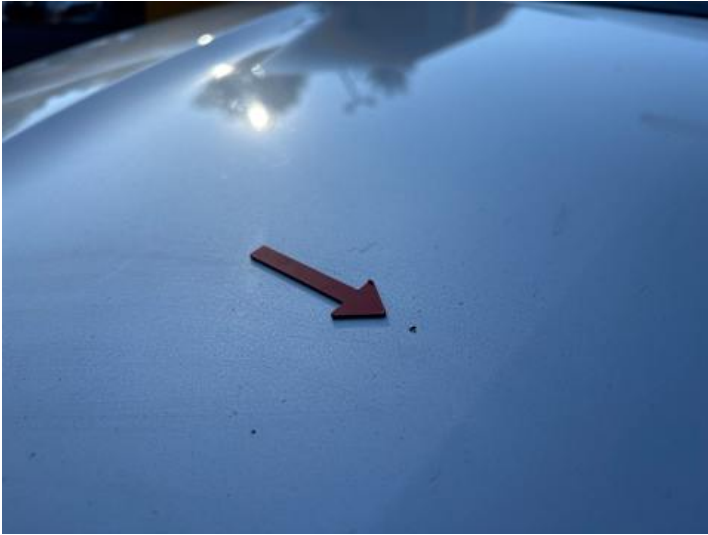
Motorhaube (Rost, Steinschlag)

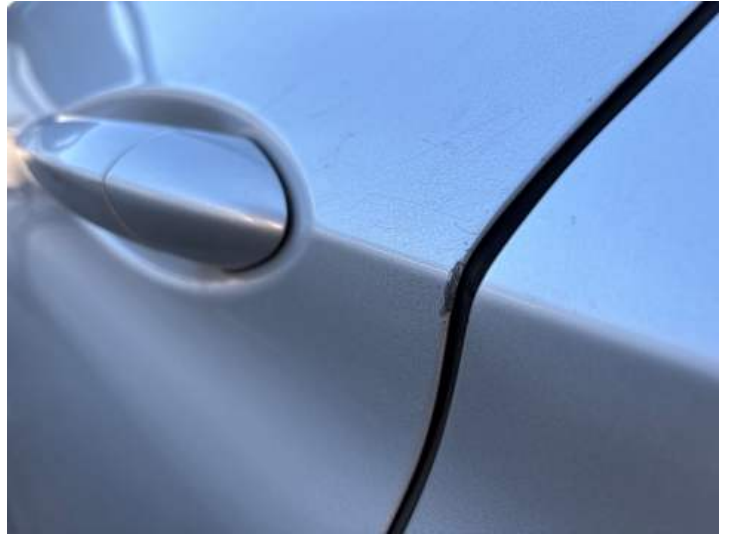
Fahrtür (Lackschaden)

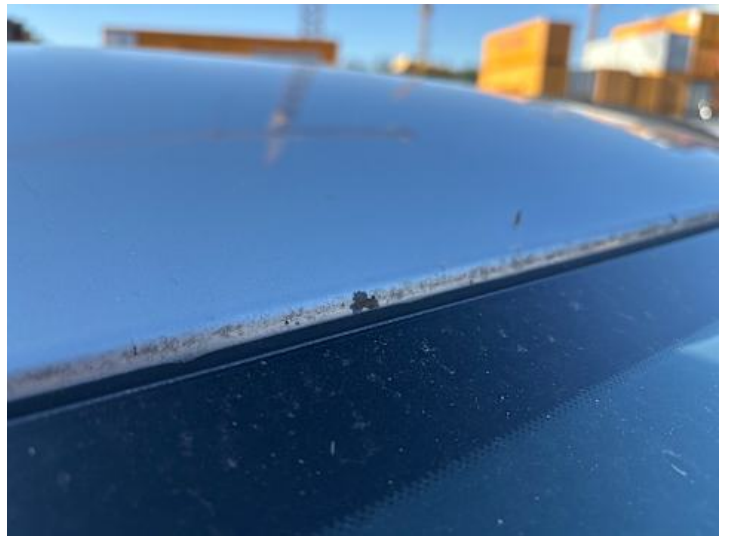
Dach (Lackschaden)

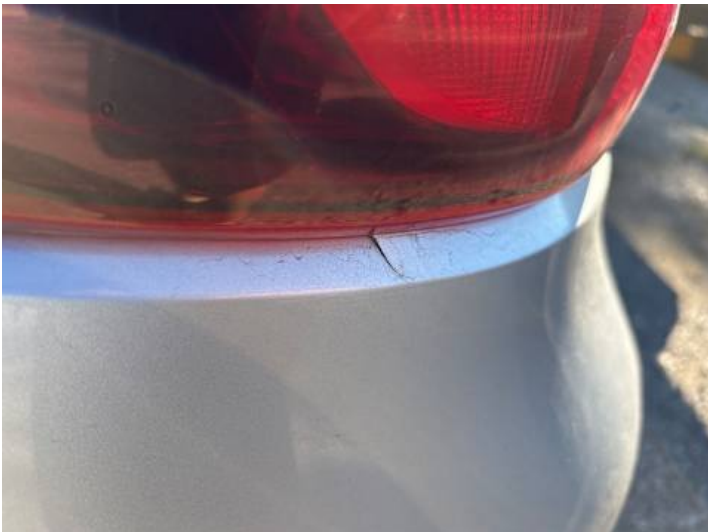
Stoßstange hinten (Riss/Bruch)

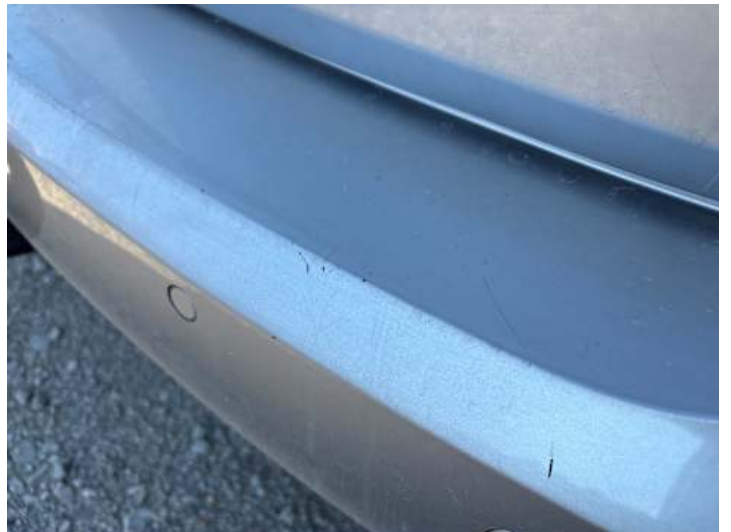
Stoßstange hinten (Kratzer)

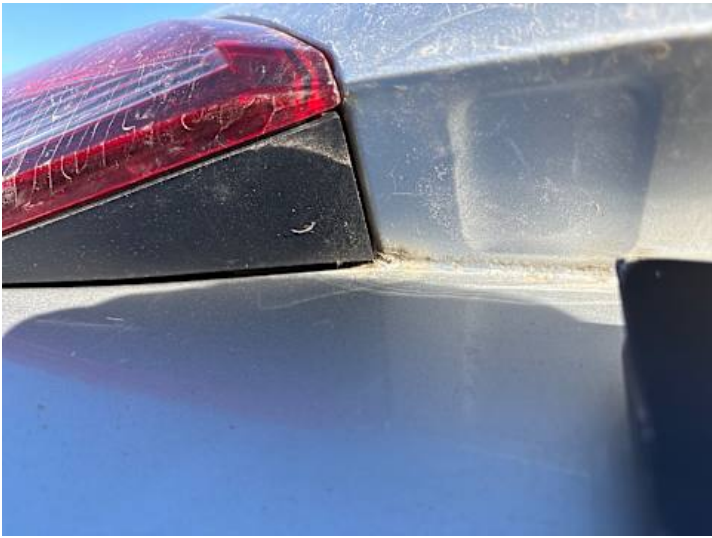
Heckklappe (Rost)

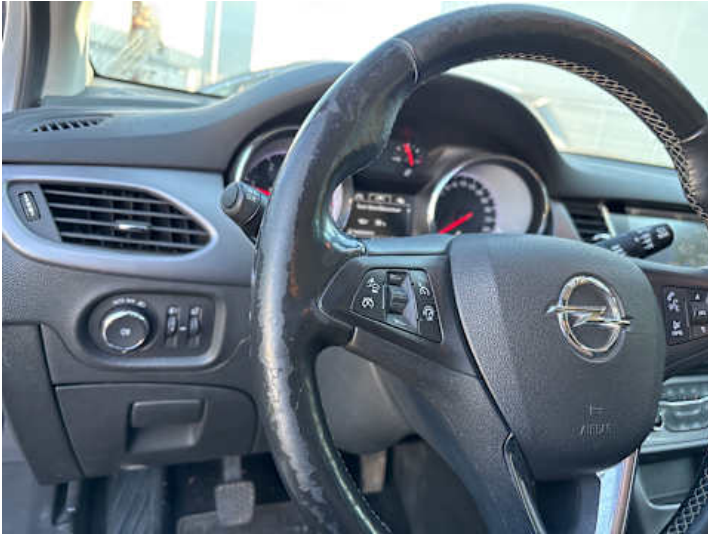
Innenraum (Verschleiß)

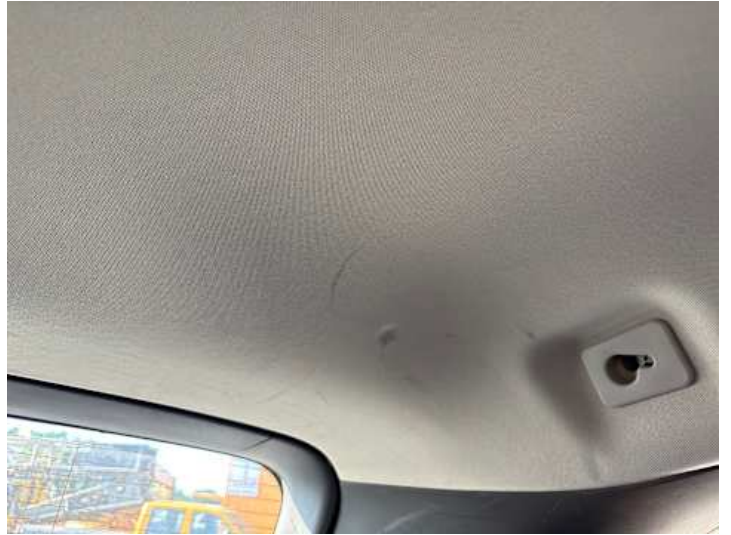
Innenraum (Verschmutzung)
