## Opel Corsa Satellite

EZ 07/2011 | Kleinwagen | Benzin | Schaltgetriebe | 154.250km

Fahrzeug aufgenommen am: 06.08.2026

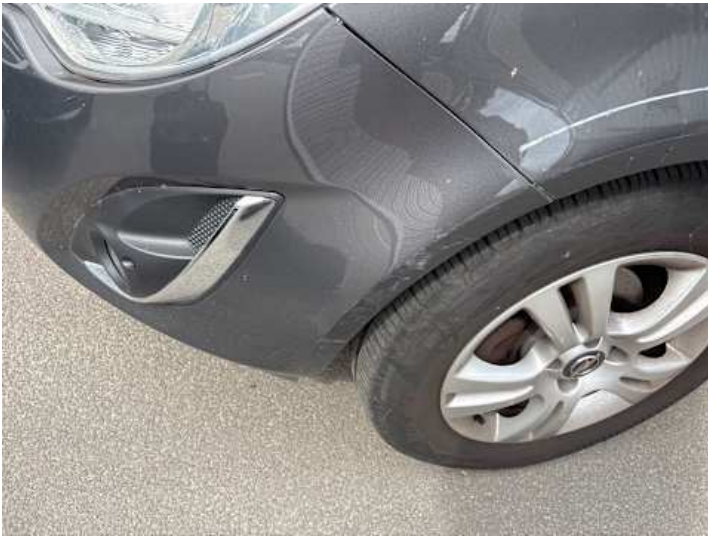
Stoßstange vorne (Kratzer)

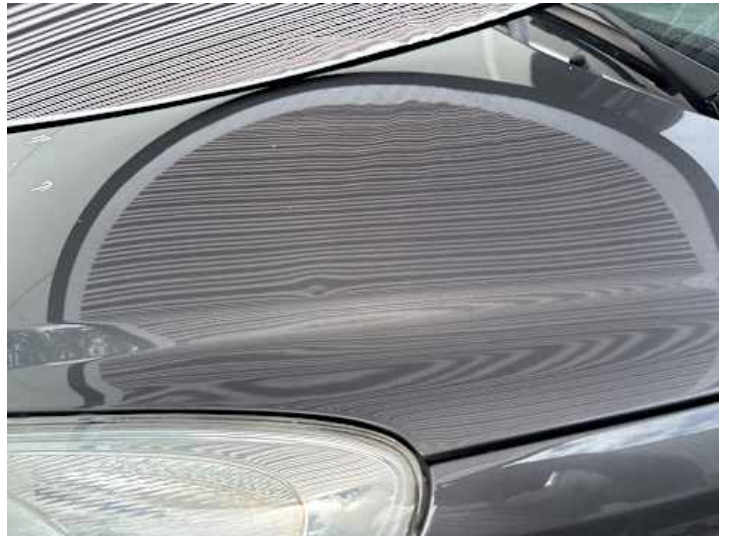
Motorhaube (Delle)

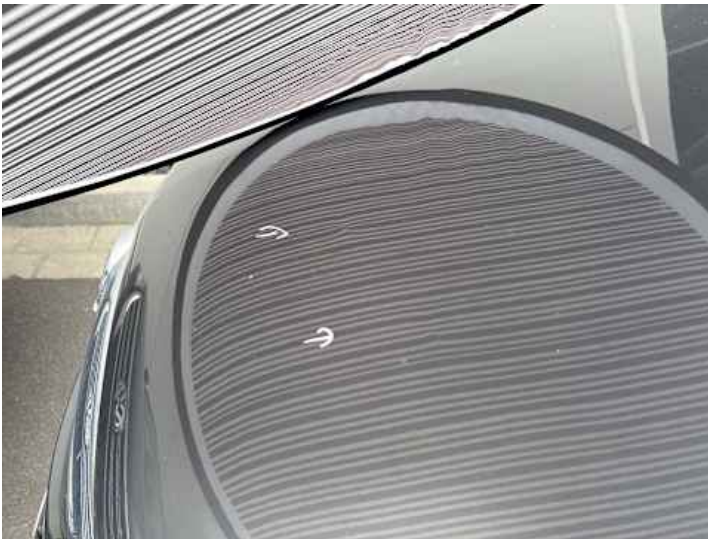
Motorhaube (Delle)

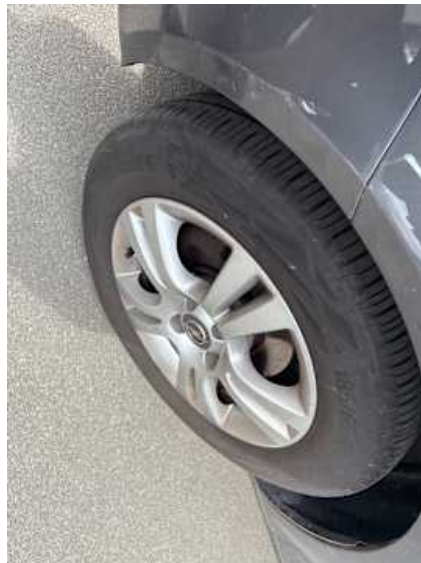
Rad (Kratzer)

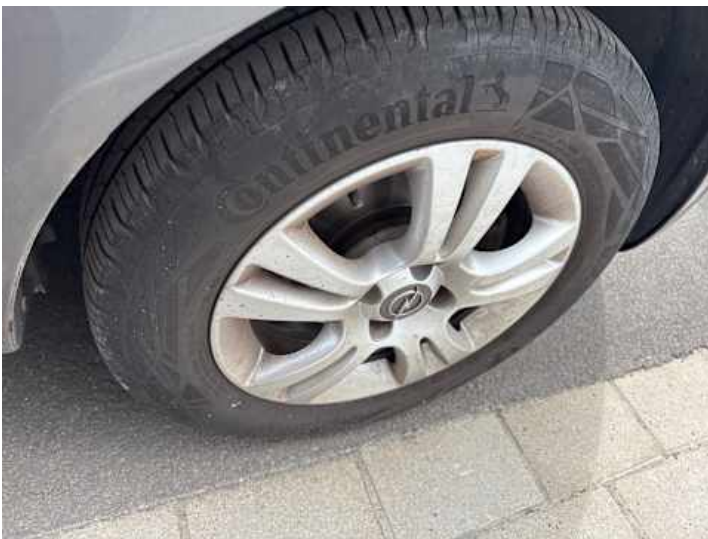
Rad (Kratzer)

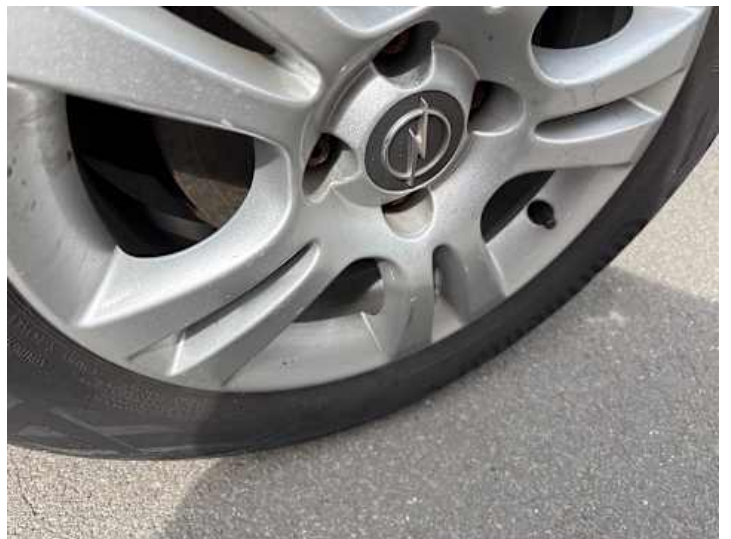
Rad (Kratzer)

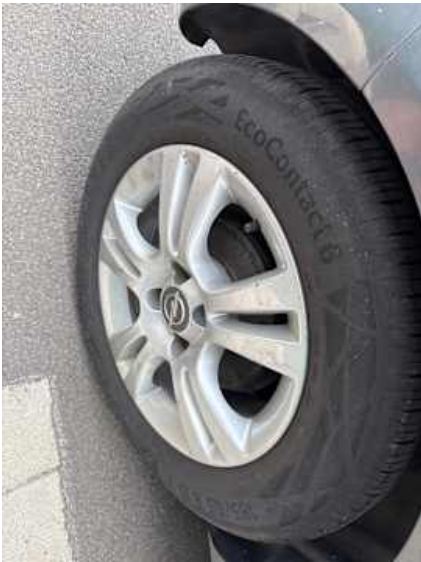
Rad (Kratzer)

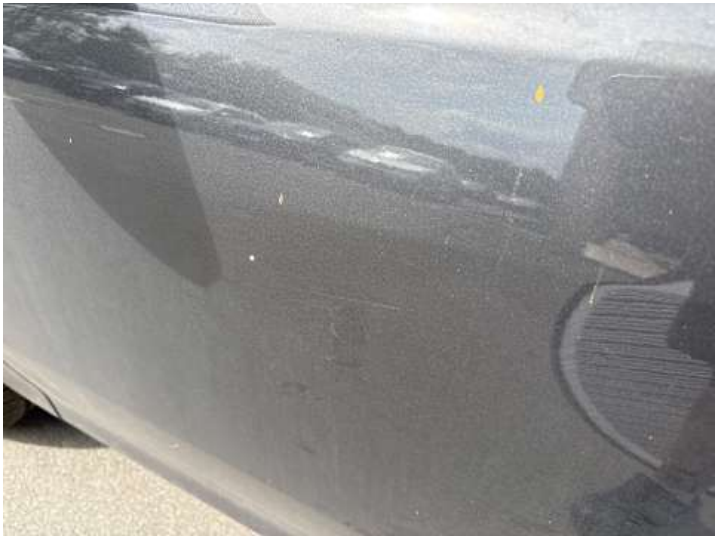
Fahrtür (Kratzer)

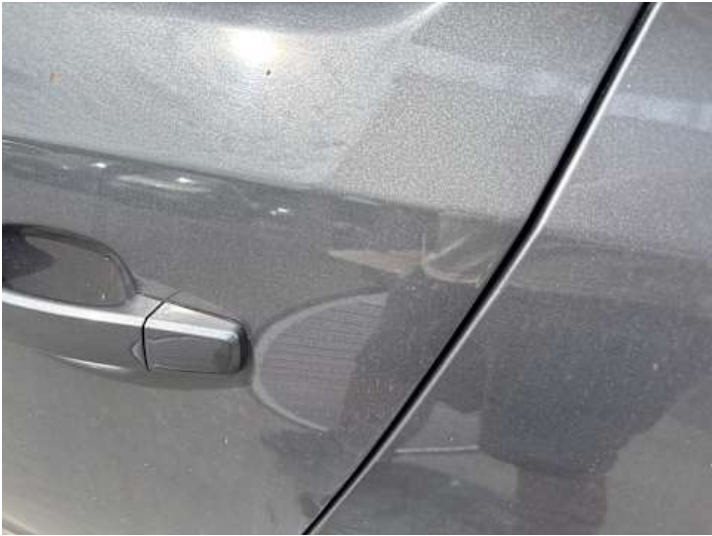
Türe hinten links (Kratzer)

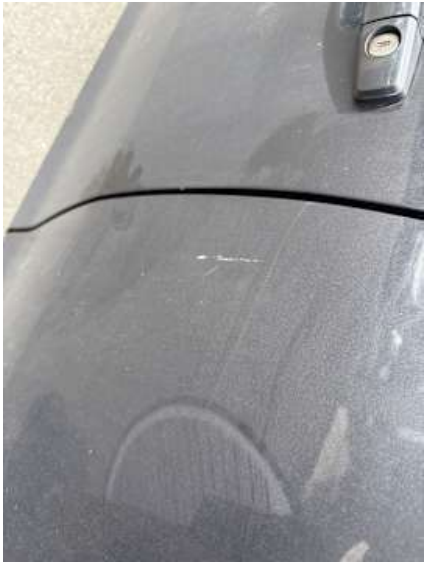
Türe hinten links (Kratzer)

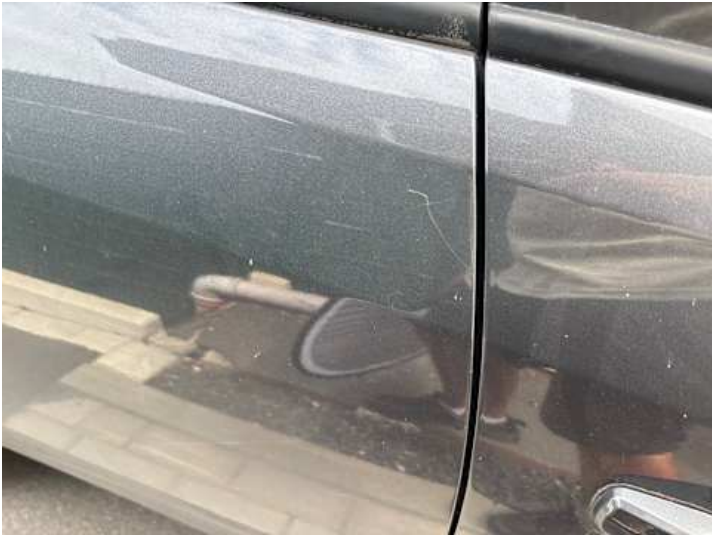
Türe hinten rechts (Kratzer)

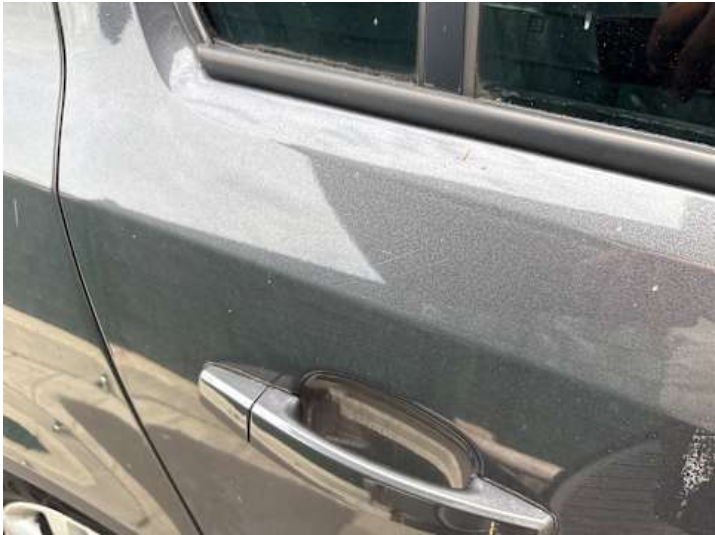
Türe hinten rechts (Kratzer)

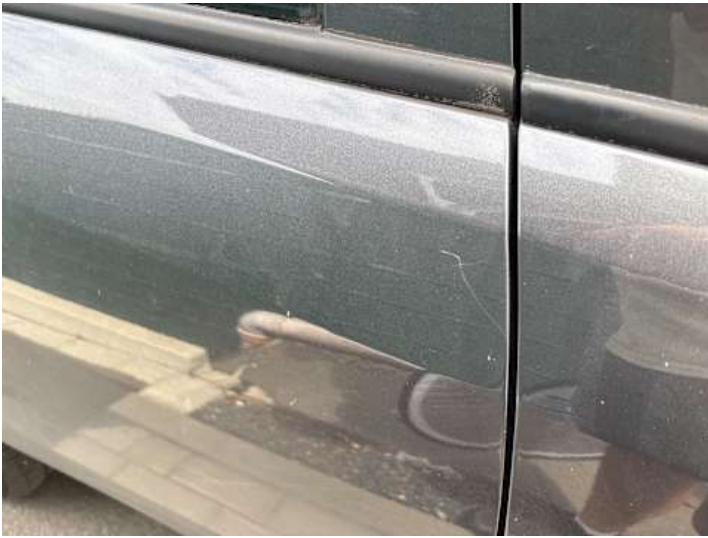
Türe hinten rechts (Kratzer)

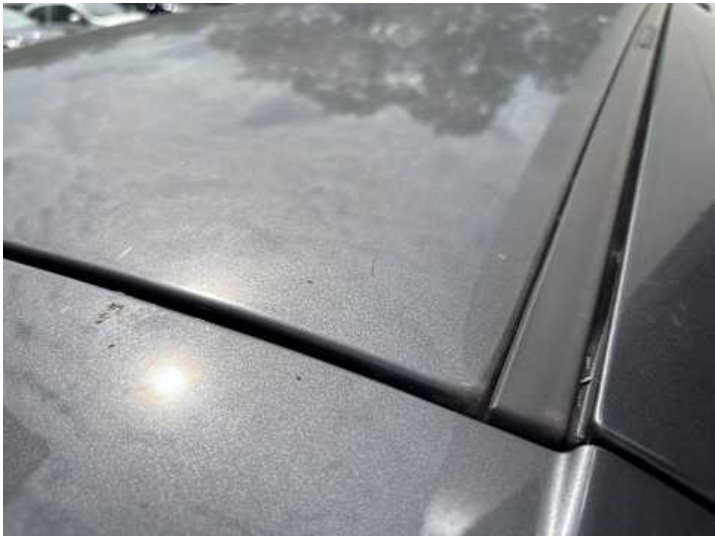
Dach (Kratzer)

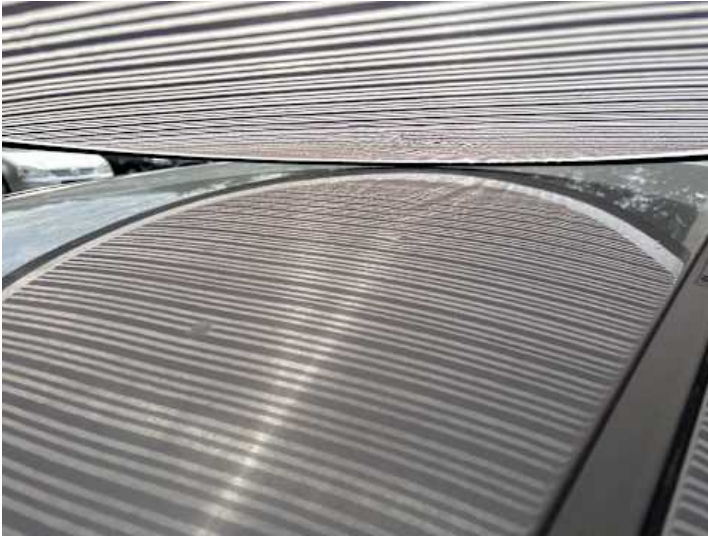
Dach (Delle)

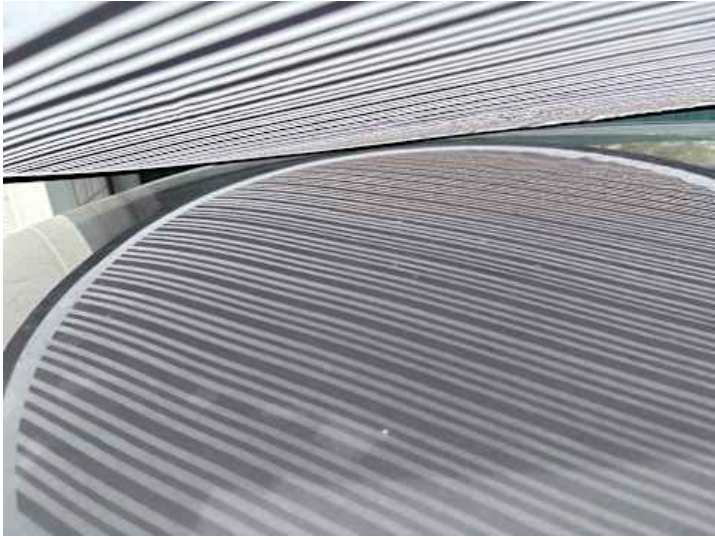
Dach (Delle)

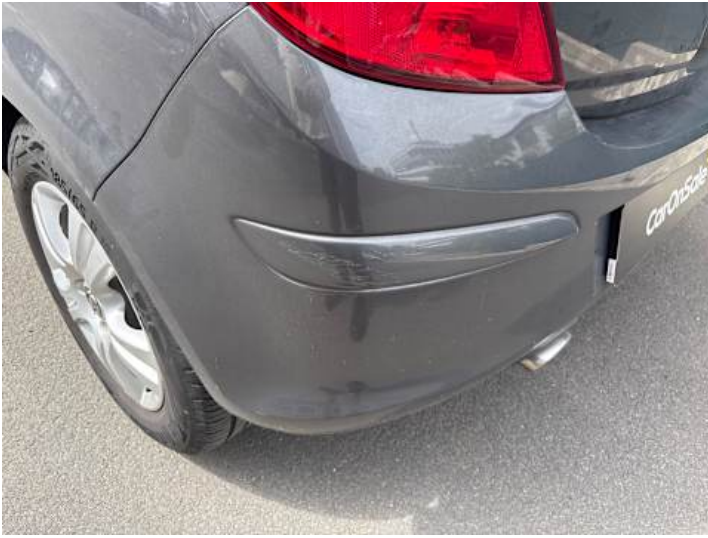
Stoßstange hinten (Kratzer)

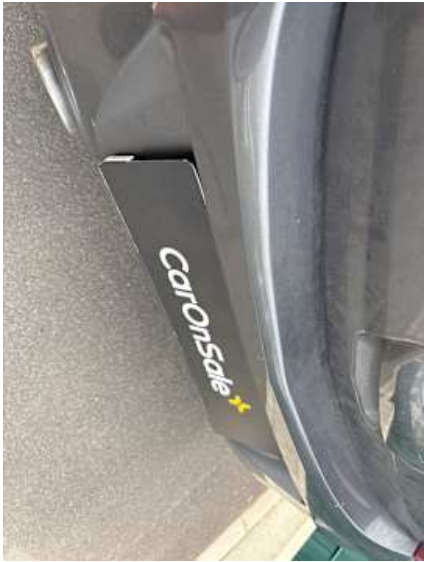
Stoßstange hinten (Kratzer)

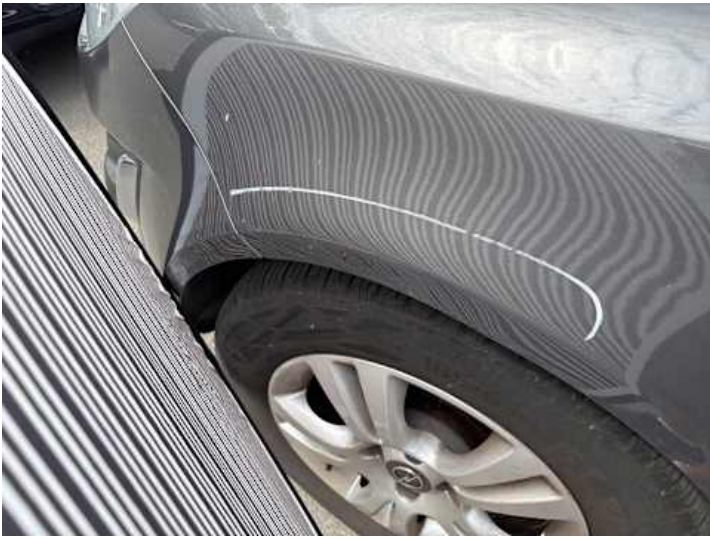
| Fahrzeugteil | Lackschichtdicke (in µm) | Fahrzeugteil | Lackschichtdicke (in µm) |
|---|---|---|---|
| Kotflügel vorne links | 225 | Kotflügel vorne rechts | 180 |

Kotflügel vorne links (Delle)

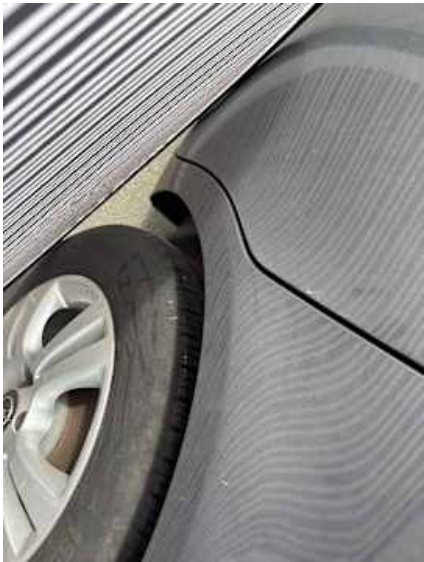
Seitenteil hinten links (Delle)

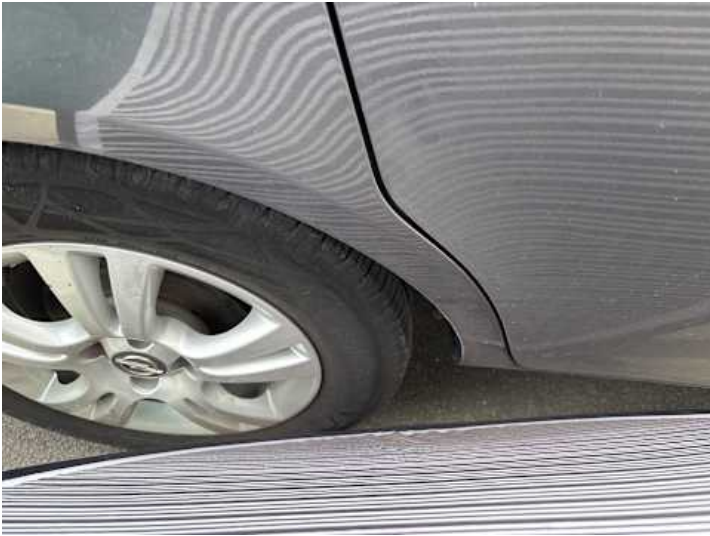
Seitenteil hinten rechts (Delle)

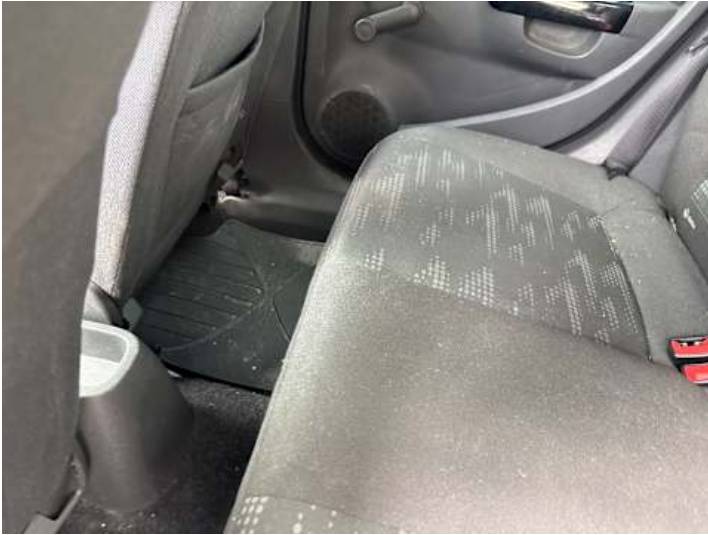
Innenraum (Tierhaare/Tiergeruch)

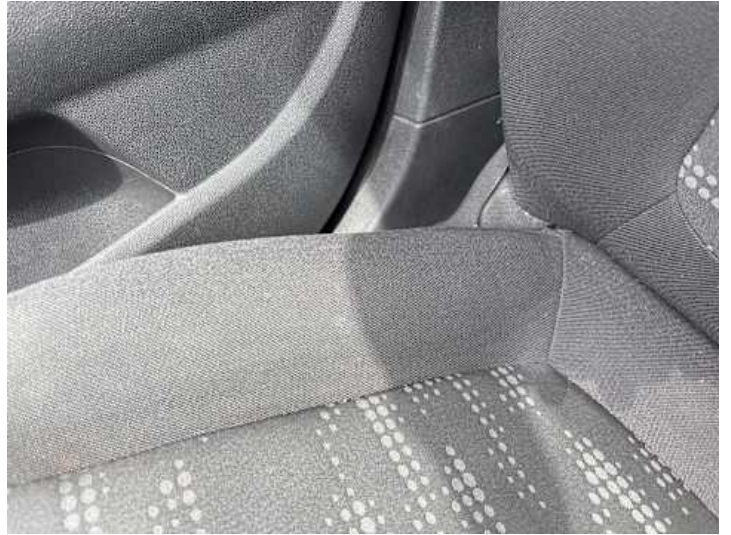
Innenraum (Tierhaare/Tiergeruch)

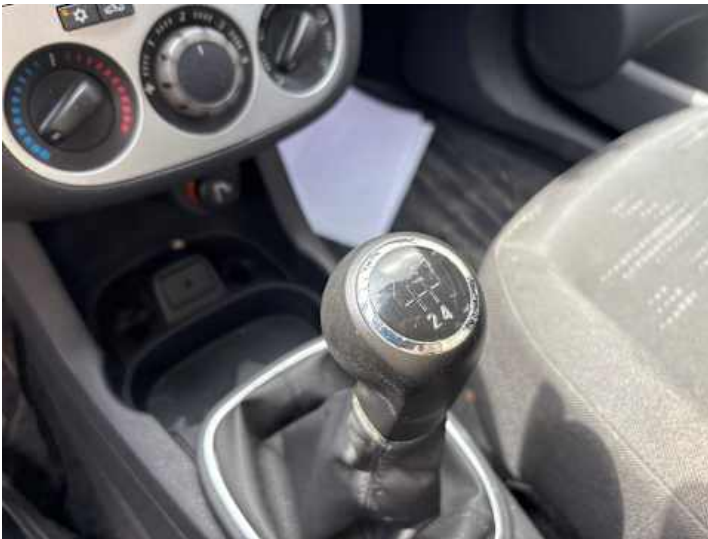
Innenraum (Verschleiß)

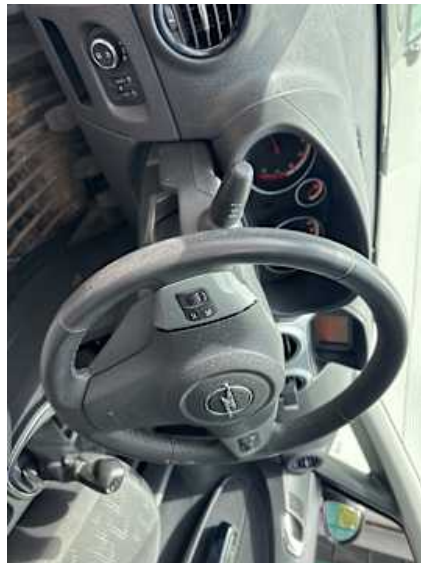
Innenraum (Verschleiß)

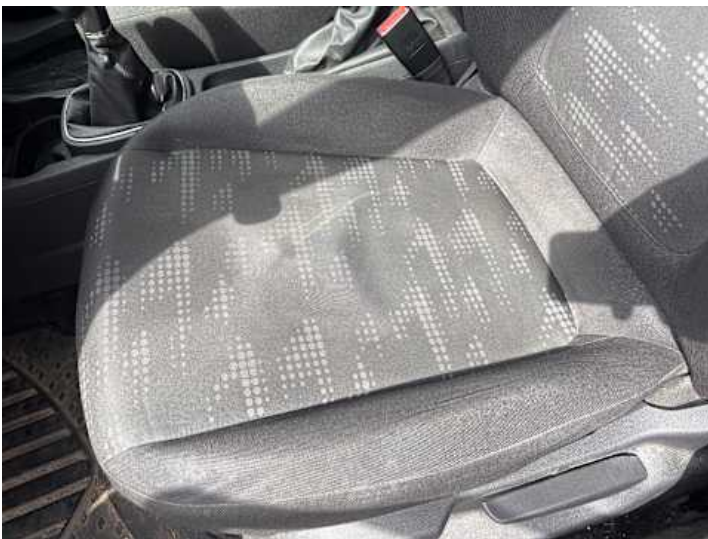
Innenraum (Verschleiß)
