## Mercedes-Benz E 250 BlueTec 4Matic

EZ 02/2015 | Kombi | Diesel | Automatikgetriebe | 225.123km  
Besteuerung: Differenzbesteuert (§25a UStG)  
Fahrzeugstandort: 58\*\*\*  
Fahrzeug aufgenommen am: 16.04.2026

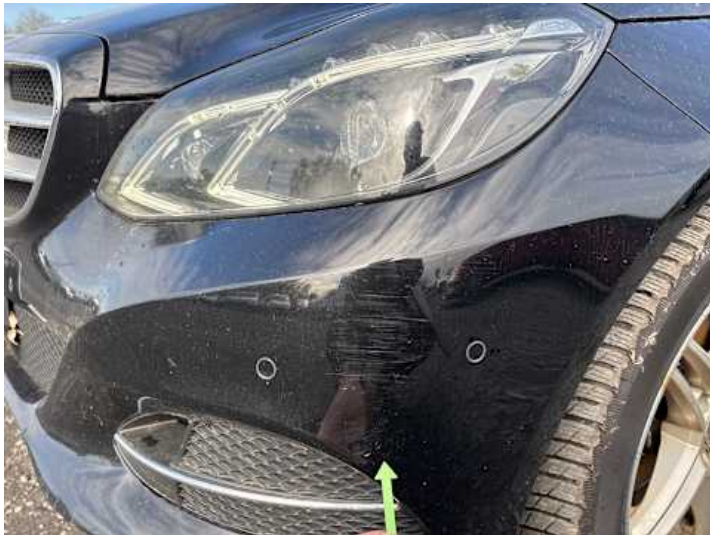
Stoßstange vorne (Kratzer)

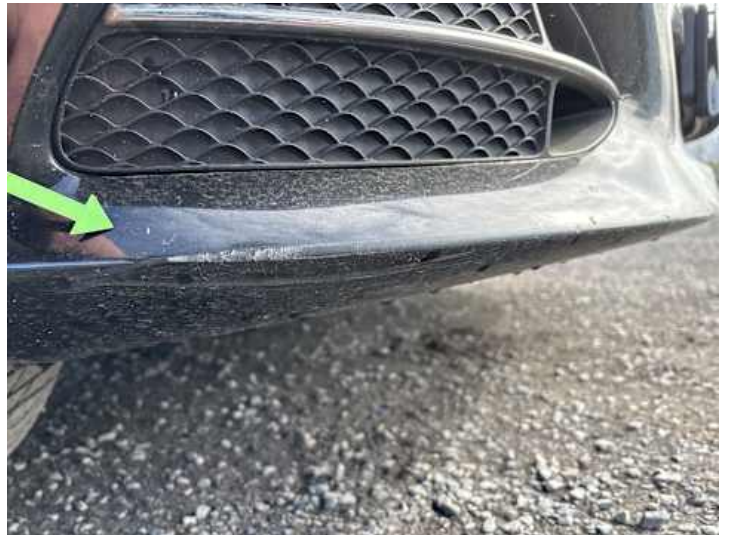
Stoßstange vorne (Kratzer, Lackschaden)

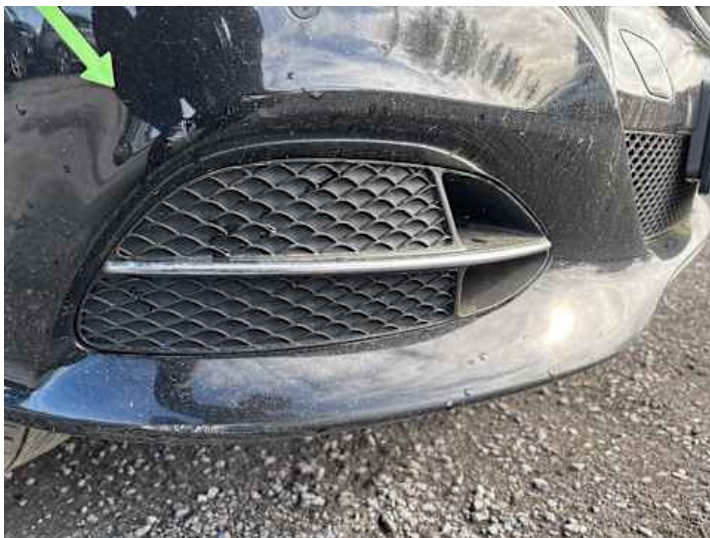
Stoßstange vorne (Kratzer, Lackschaden)

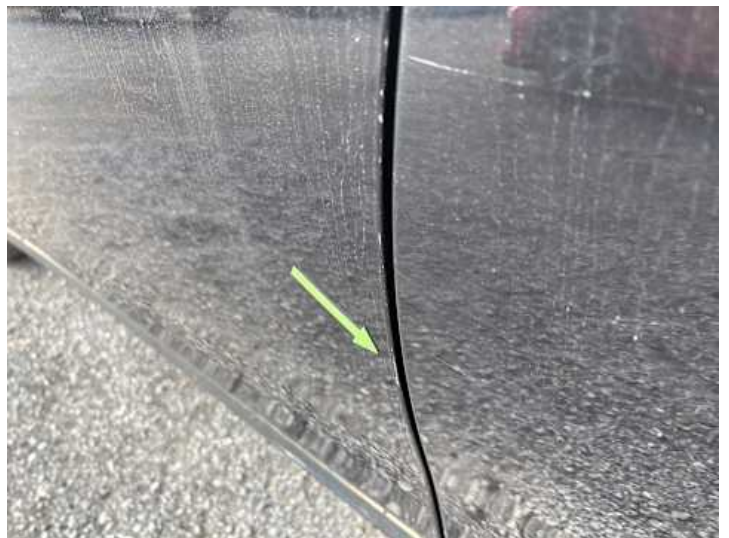
Fahrtür (Lackschaden)

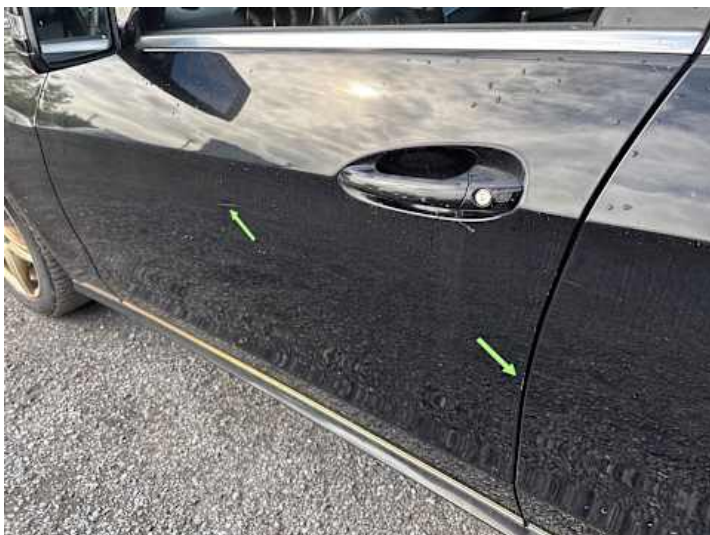
Fahrtür (Kratzer, Lackschaden)

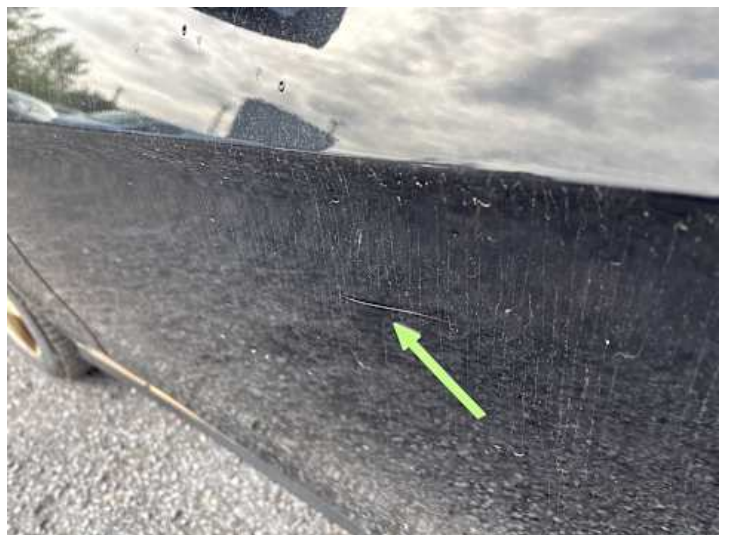
Fahrtür (Kratzer)

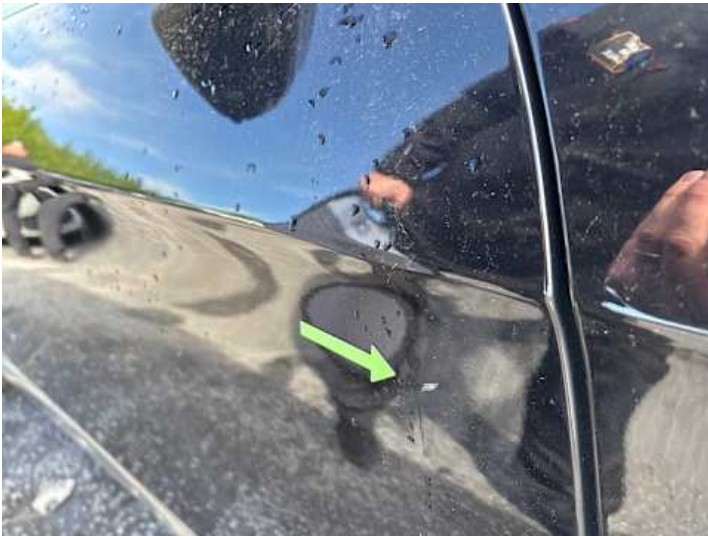
Beifahrertür (Kratzer)

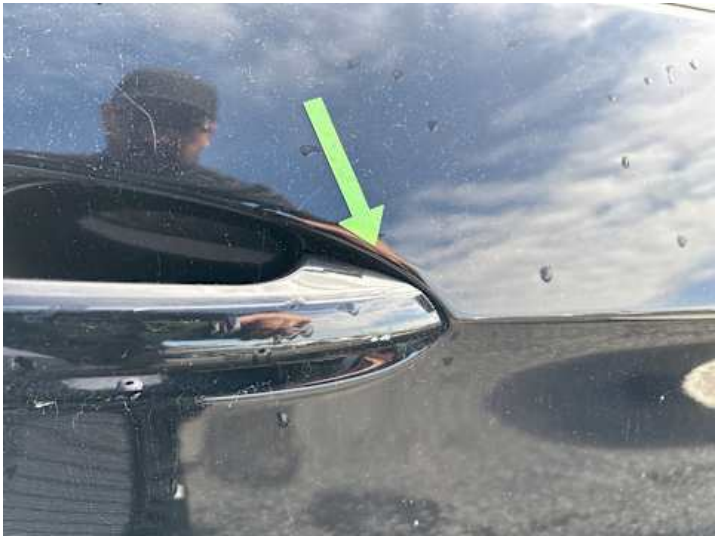
Beifahrertür (Kratzer)

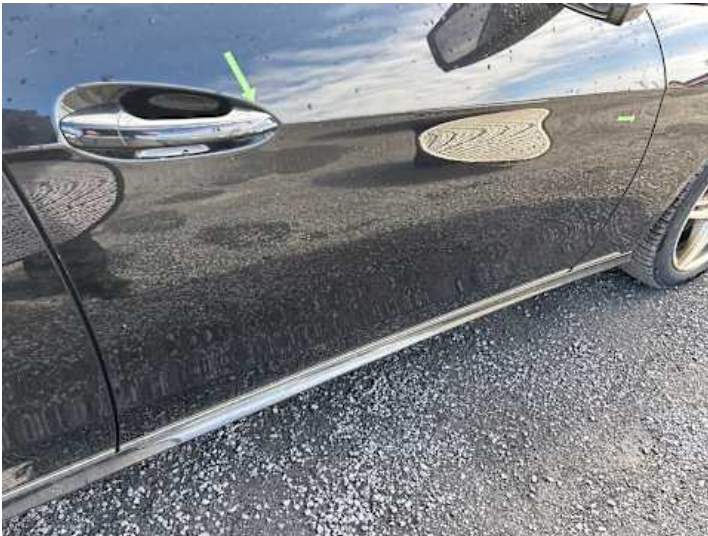
Beifahrertür (Kratzer)

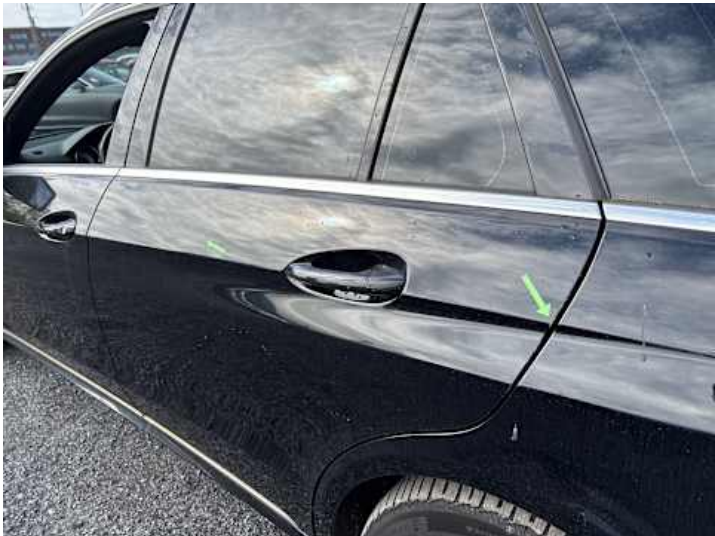
Türe hinten links (Rost, Lackschaden, Kratzer)

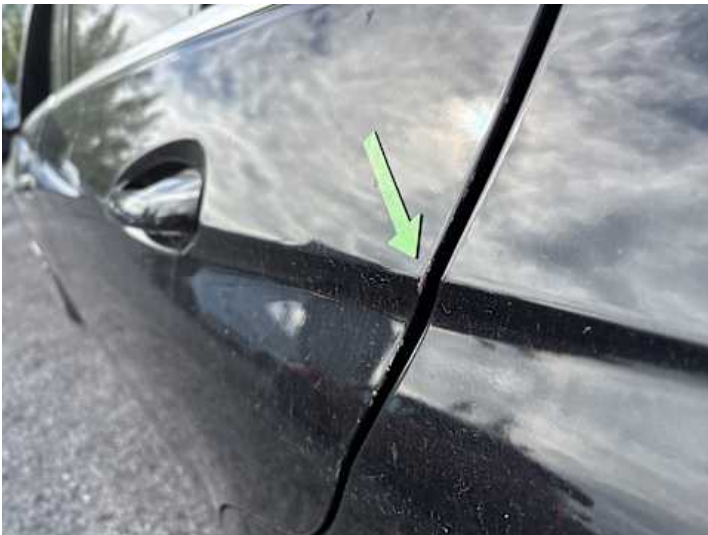
Türe hinten links (Lackschaden, Kratzer)

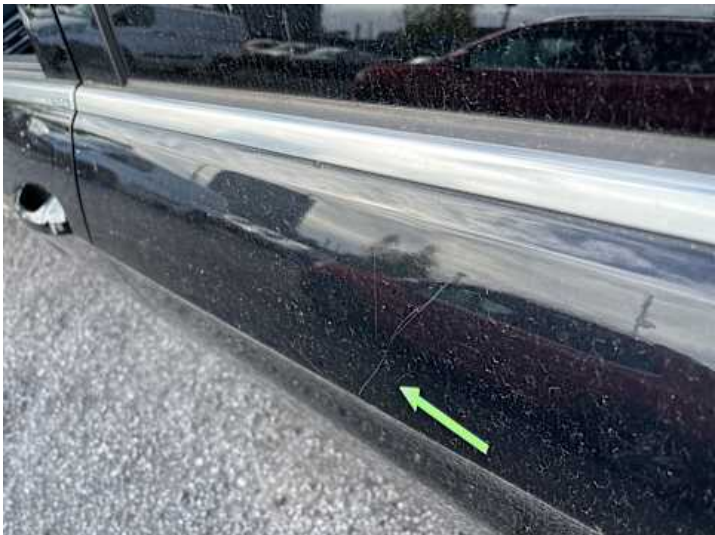
Türe hinten links (Kratzer)

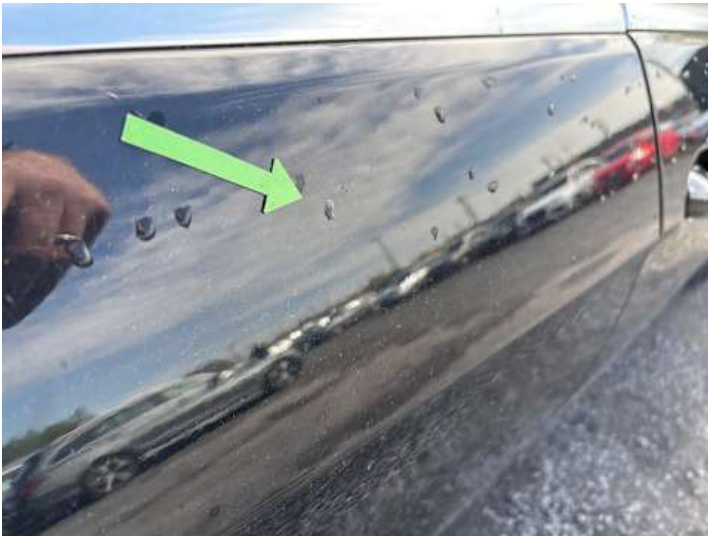
Türe hinten rechts (Lackschaden)

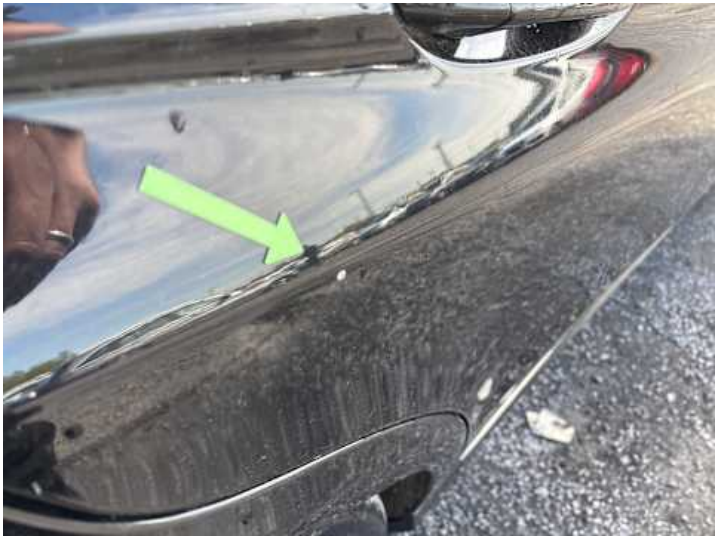
Türe hinten rechts (Lackschaden)

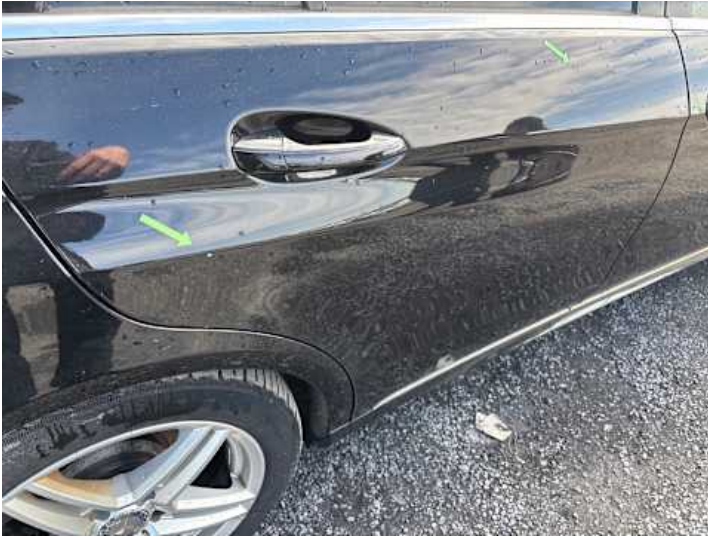
Türe hinten rechts (Lackschaden)

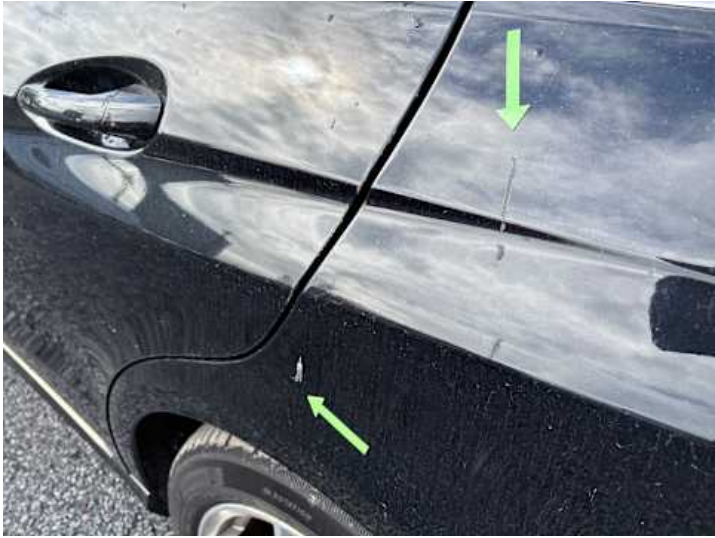
Seitenteil hinten links (Lackschaden)

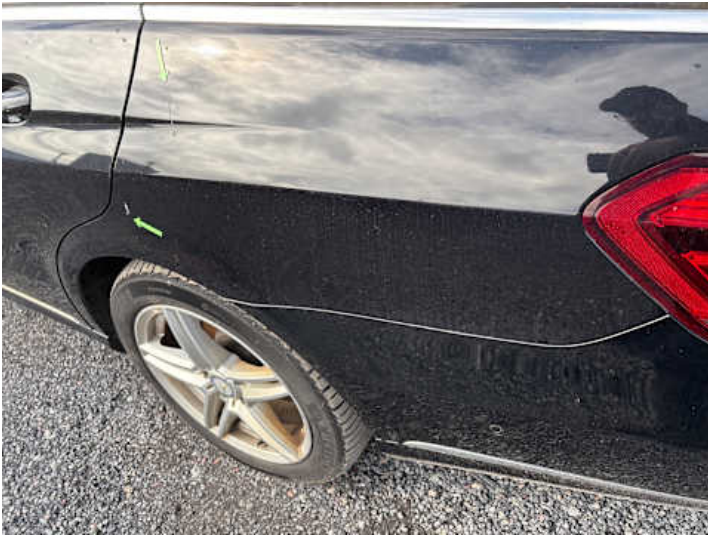
Seitenteil hinten links (Lackschaden)

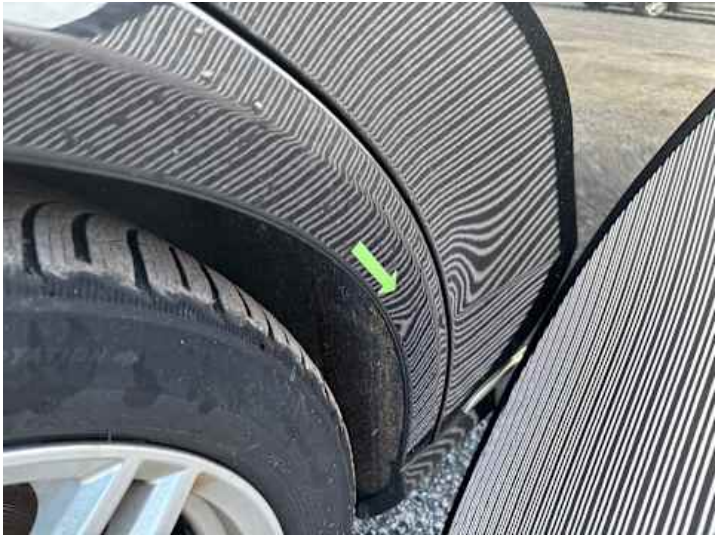
Seitenteil hinten rechts (Delle)

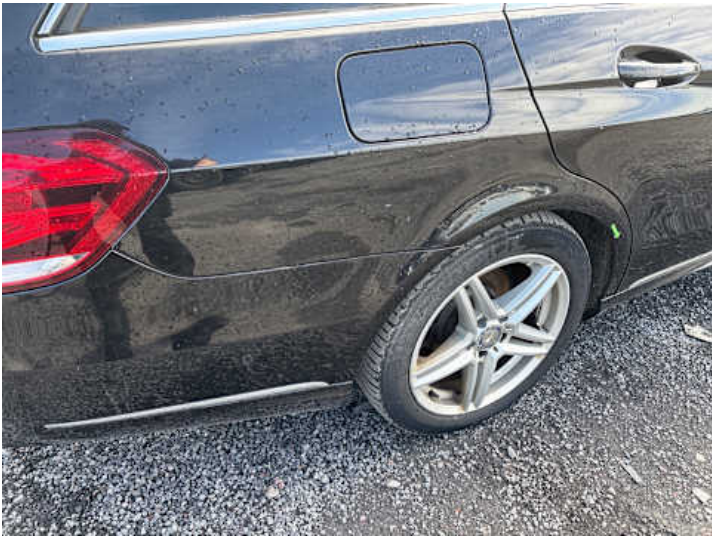
Seitenteil hinten rechts (Delle)
