## Seat Leon Stylance / Style

EZ 06/2009 | Limousine | Diesel | Schaltgetriebe | 372.856km

Fahrzeug aufgenommen am: 29.07.2026

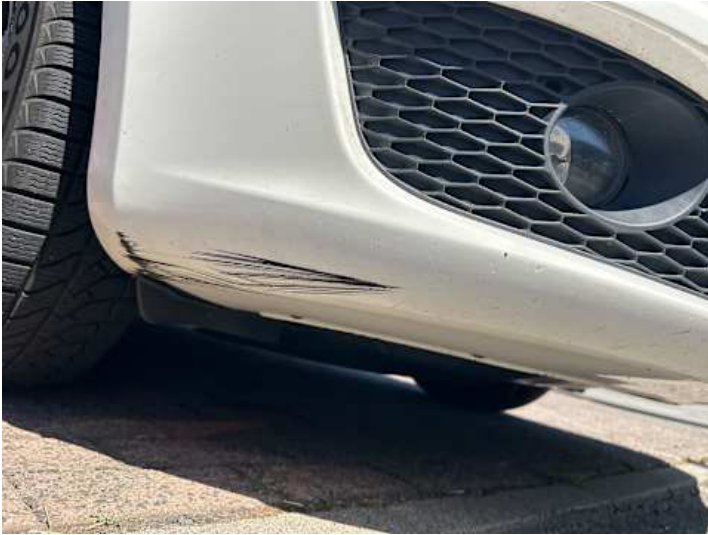
Stoßstange vorne (Kratzer)

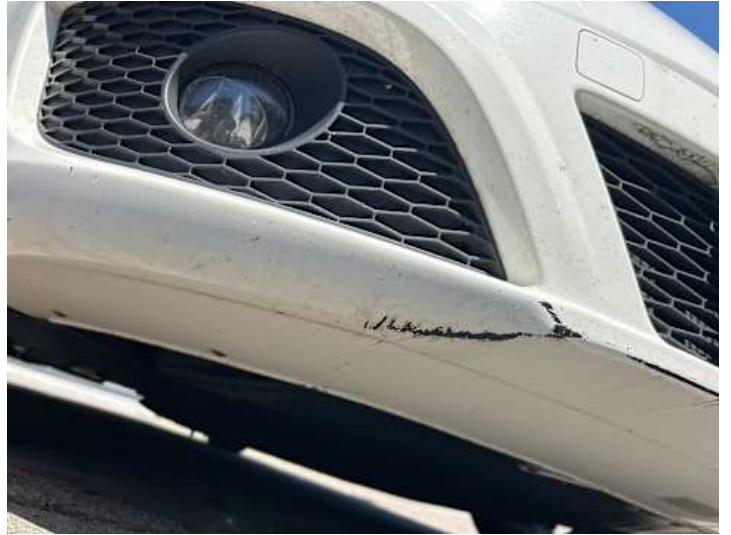
Stoßstange vorne (Kratzer)

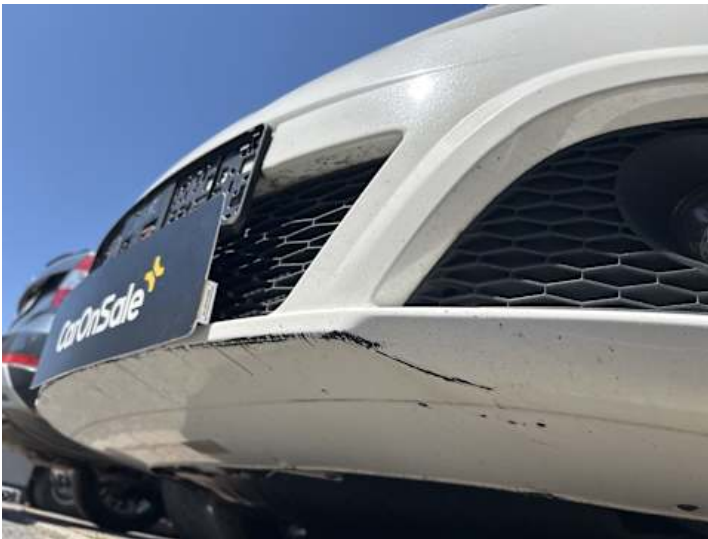
Stoßstange vorne (Kratzer)

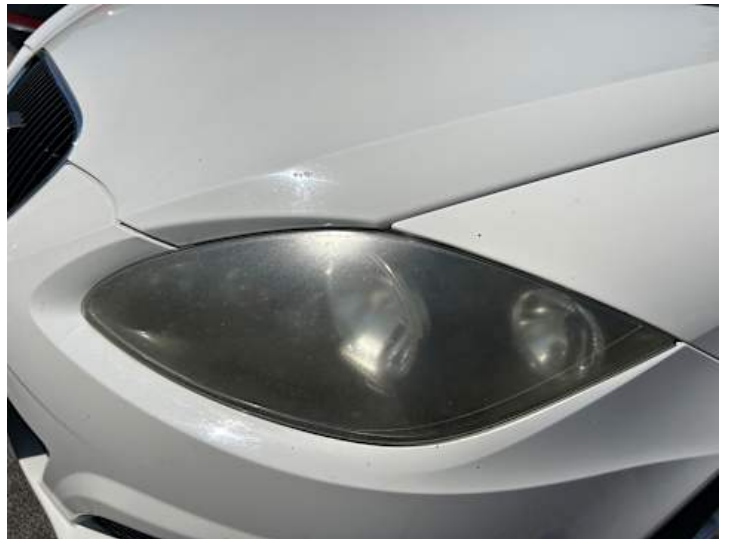
Scheinwerfer (links) (Blind)

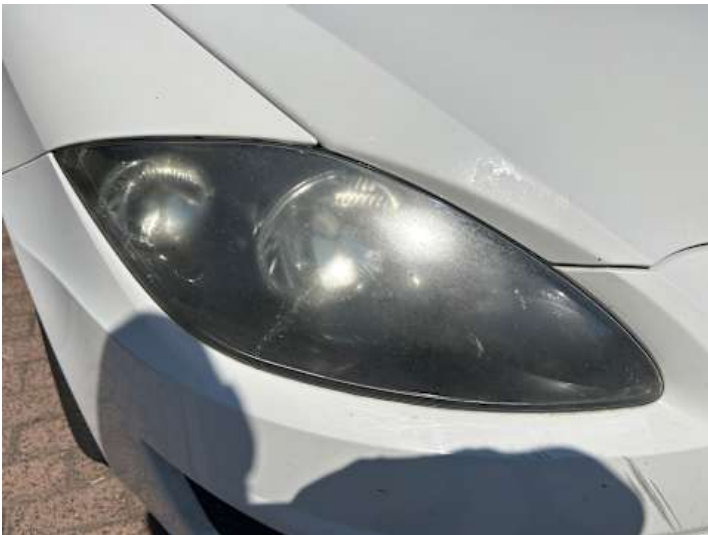
Scheinwerfer (rechts) (Blind)

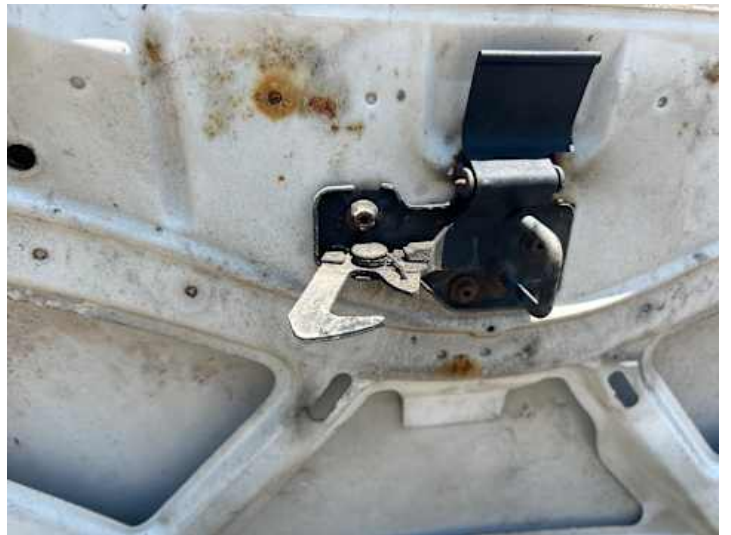
Motorhaube (Rost)

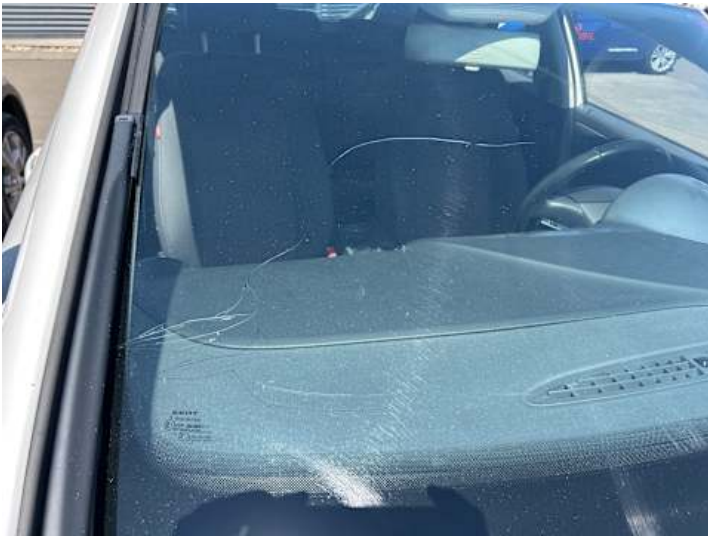
Windschutzscheibe (Riss/Bruch)

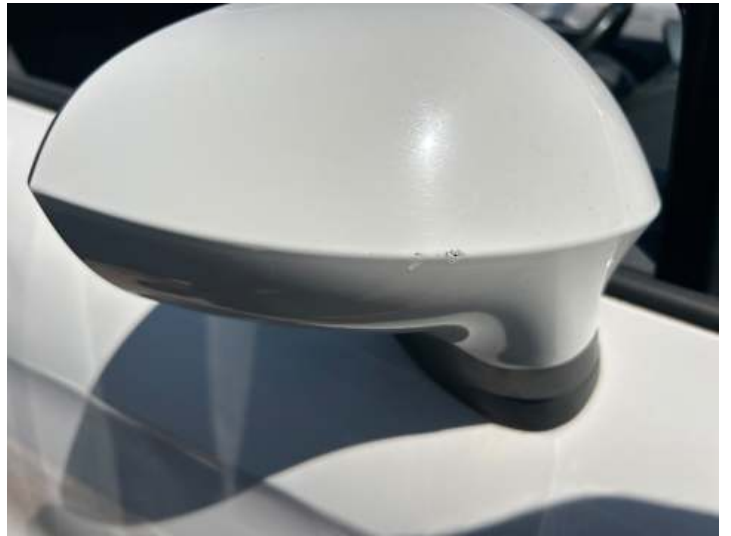
Beifahrertür (Kratzer)

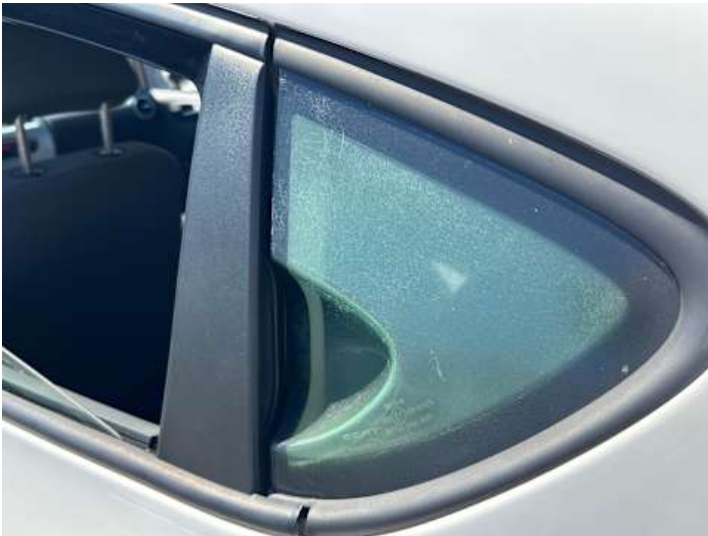
Türe hinten links (Kratzer)

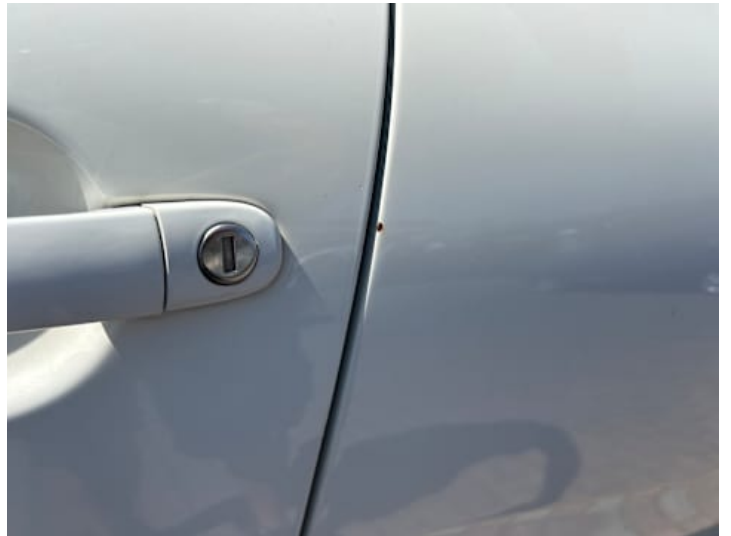
Türe hinten links (Kratzer, Rost)

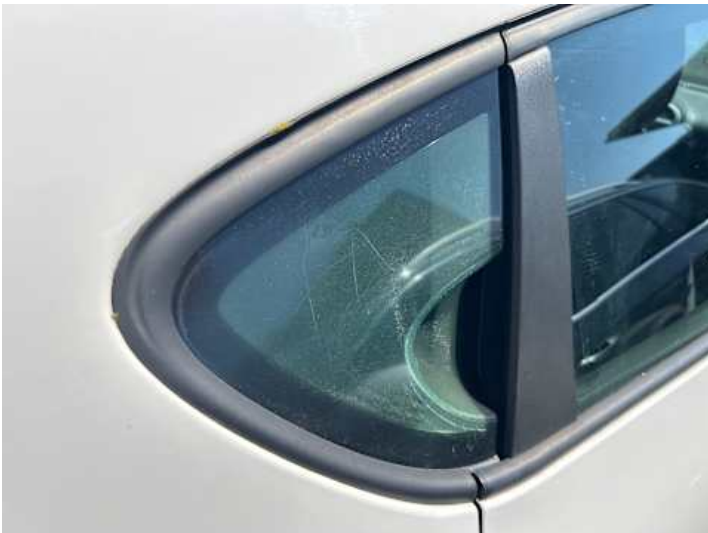
Türe hinten rechts (Kratzer)

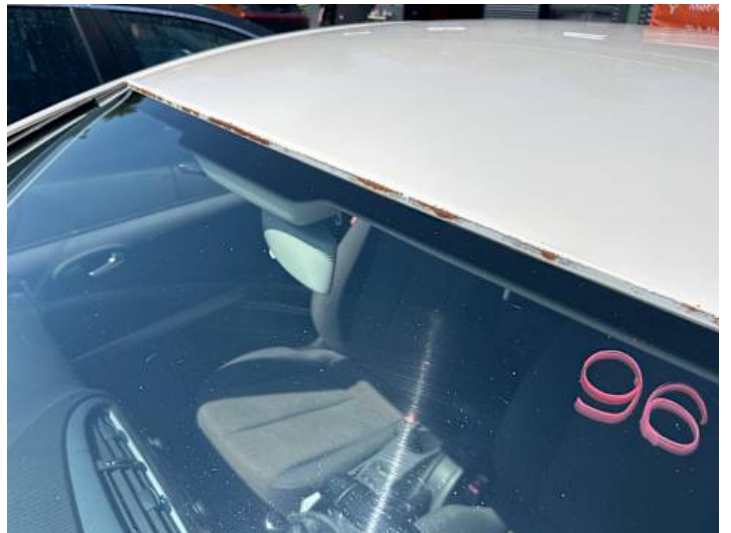
Dach (Kratzer, Rost)

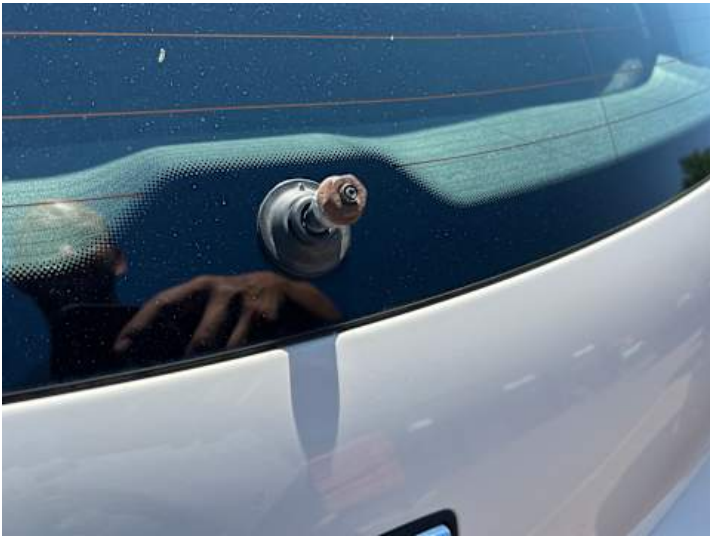
Rückscheibe (Riss/Bruch)

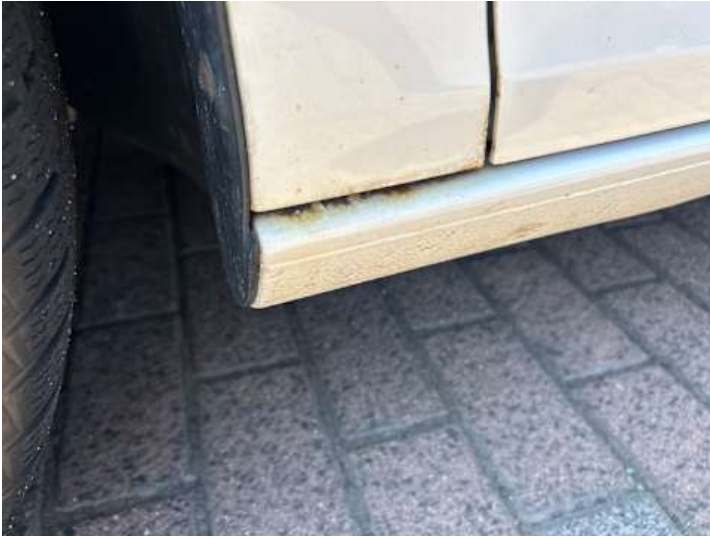
Schweller links (Rost)

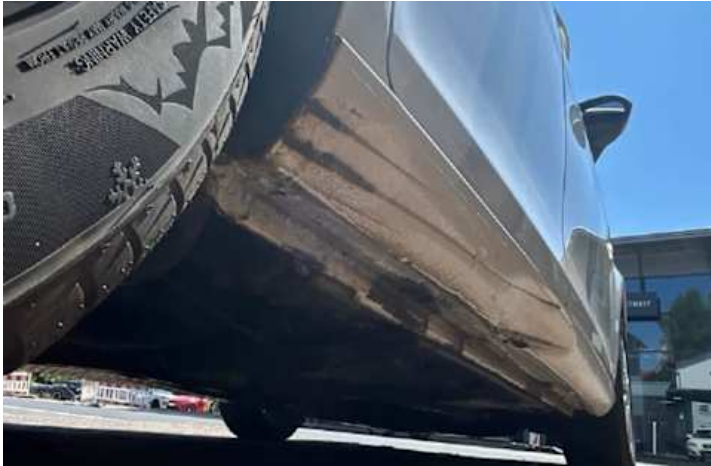
Schweller rechts (Rost)

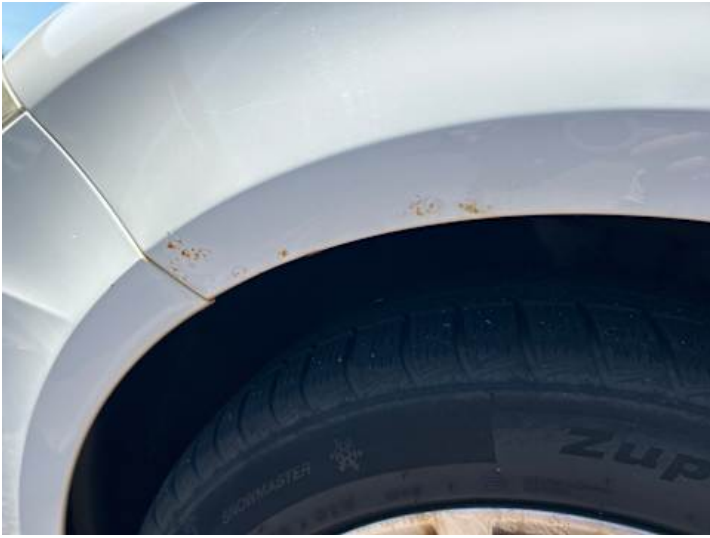
Kotflügel vorne links (Rost)

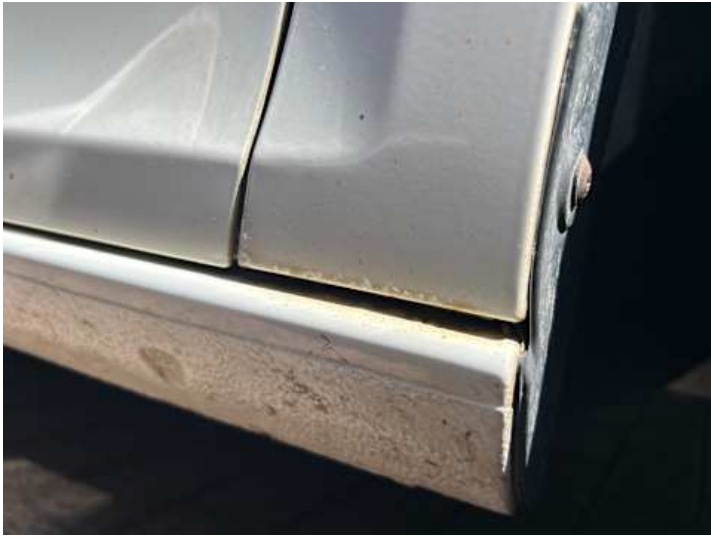
Kotflügel vorne rechts (Rost)

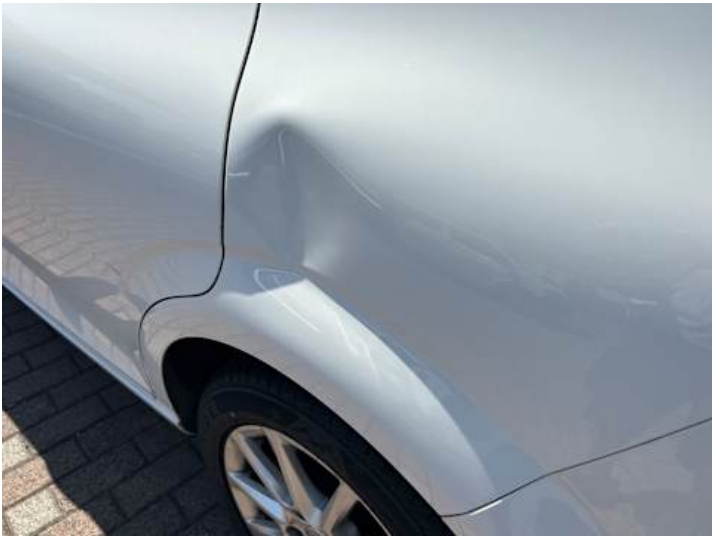
Seitenteil hinten links (Verformung)

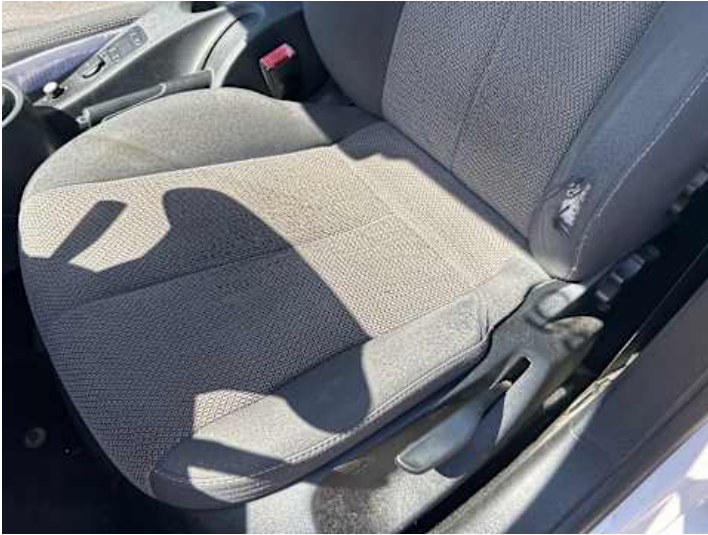
Innenraum (Verschmutzung, Riss/Bruch)

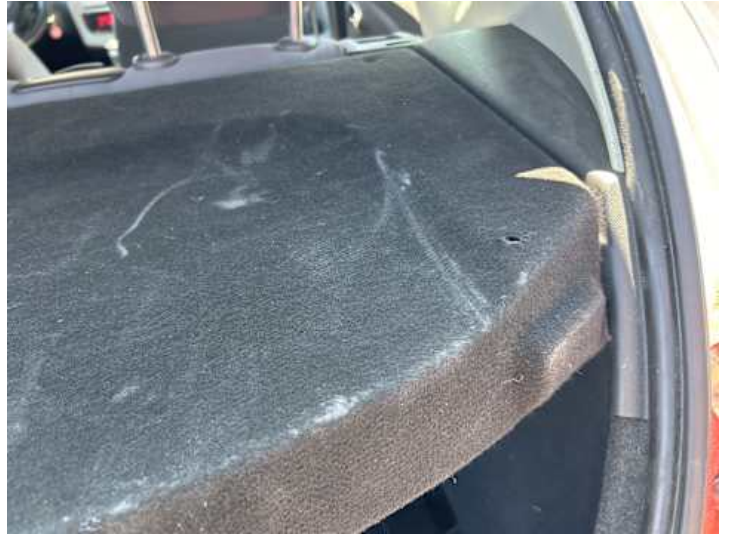
Innenraum (Riss/Bruch)

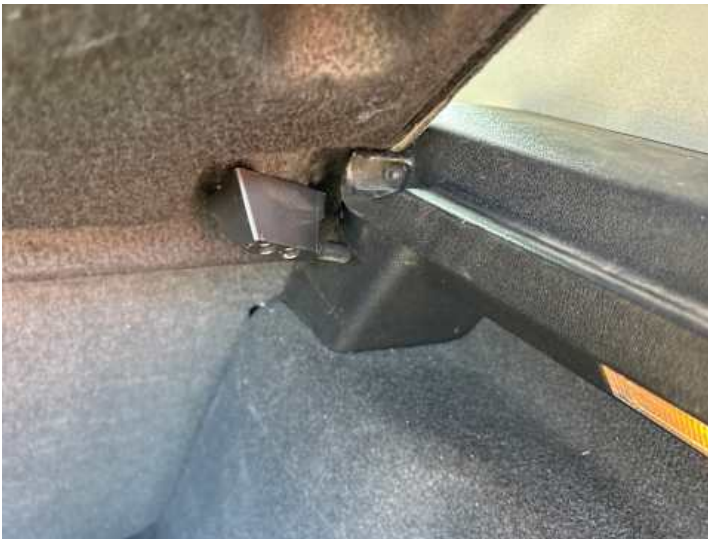
Innenraum (Riss/Bruch)

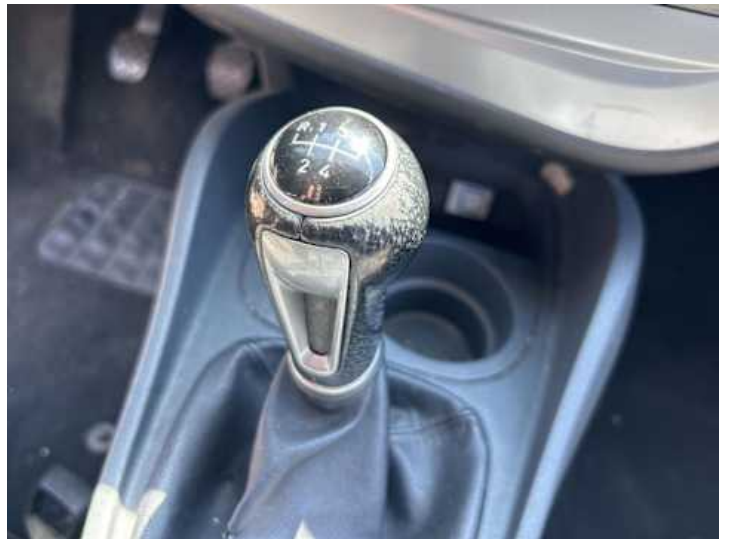
Innenraum (Verschleiß)

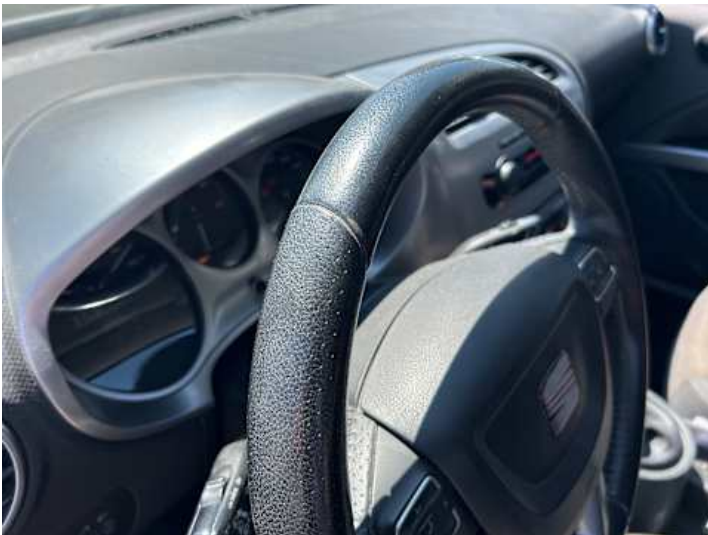
Innenraum (Verschleiß)
