## Opel Mokka Edition ecoFlex

EZ 07/2015 | Geländewagen | Benzin | Schaltgetriebe | 123.198km

Fahrzeug aufgenommen am: 05.08.2026

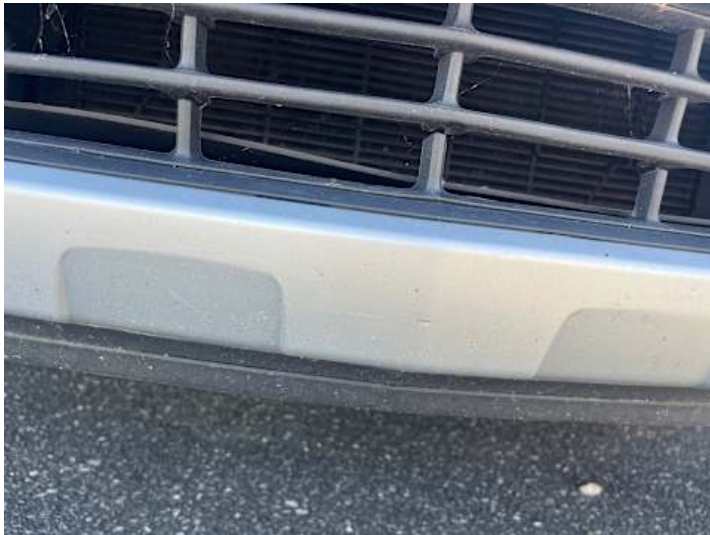
Stoßstange vorne (Lackschaden)

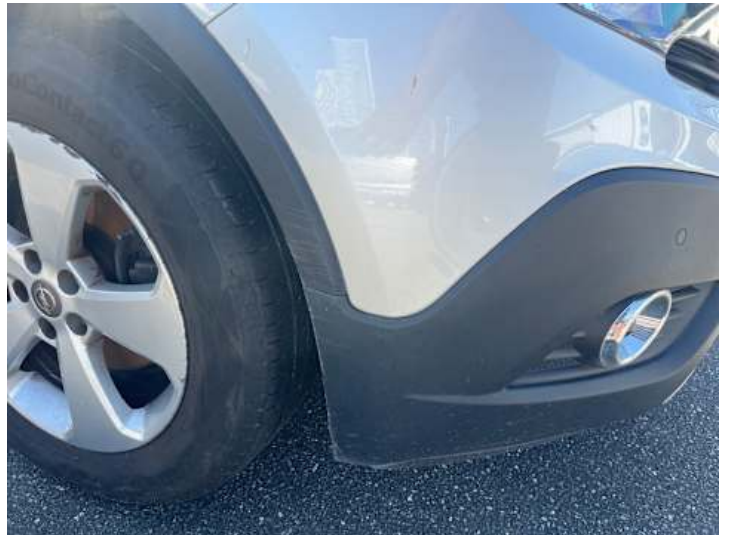
Stoßstange vorne (Kratzer)

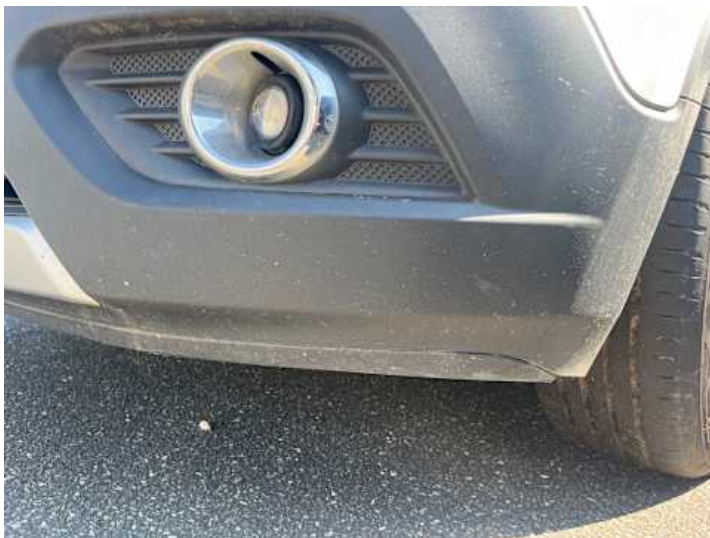
Stoßstange vorne (Kratzer)

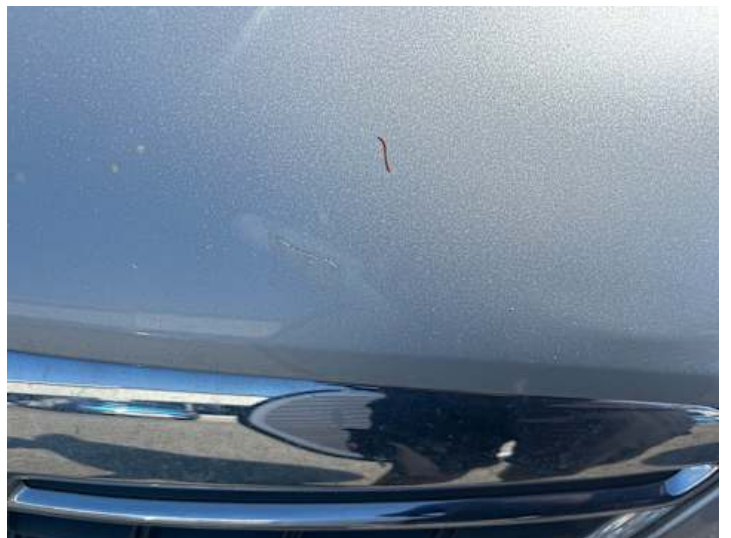
Motorhaube (Kratzer, Spaltmaße ungenau, Unsachgemäß instand gesetzt)

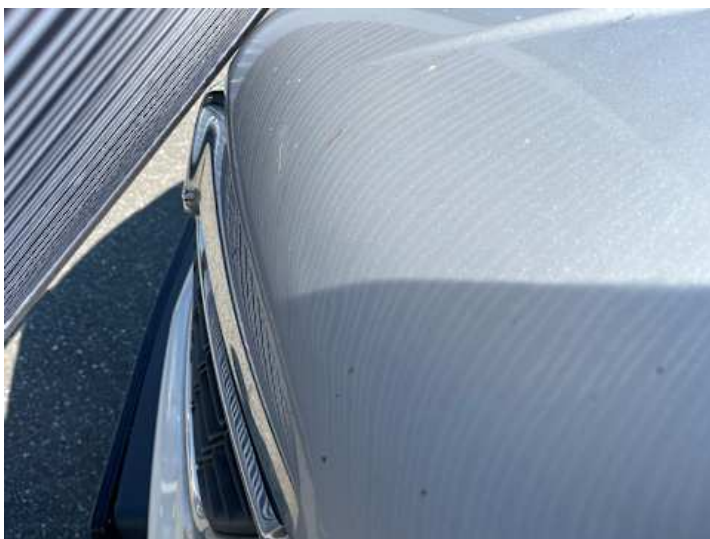
Motorhaube (Verformung)

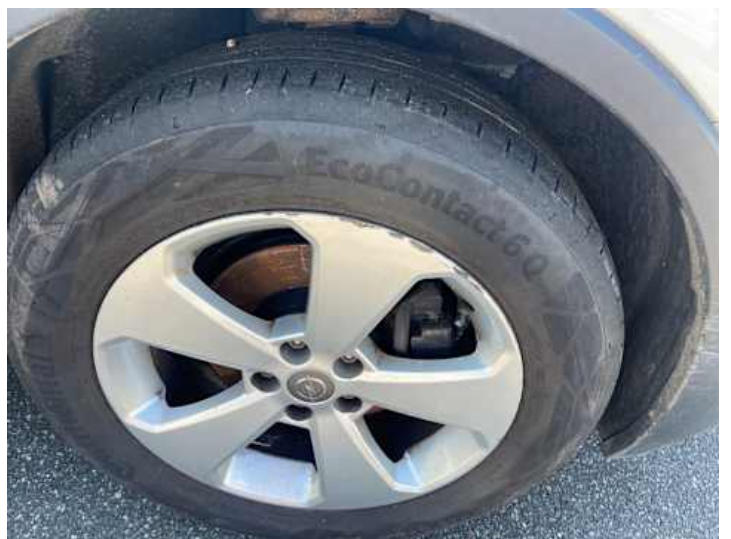
Rad (Kerben)

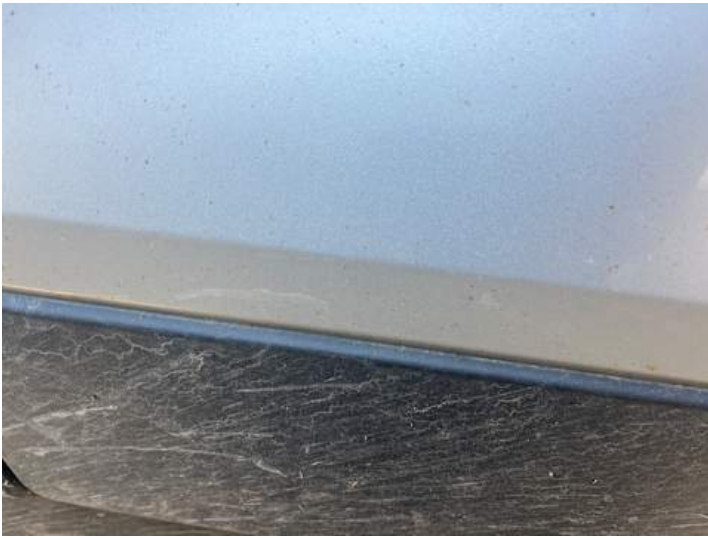
Fahrrertür (Kratzer, Lackschaden)

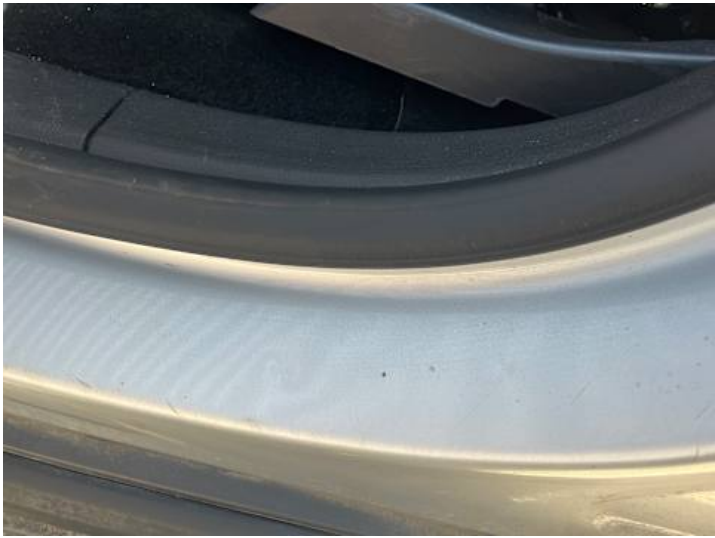
Fahrrertür (Delle)

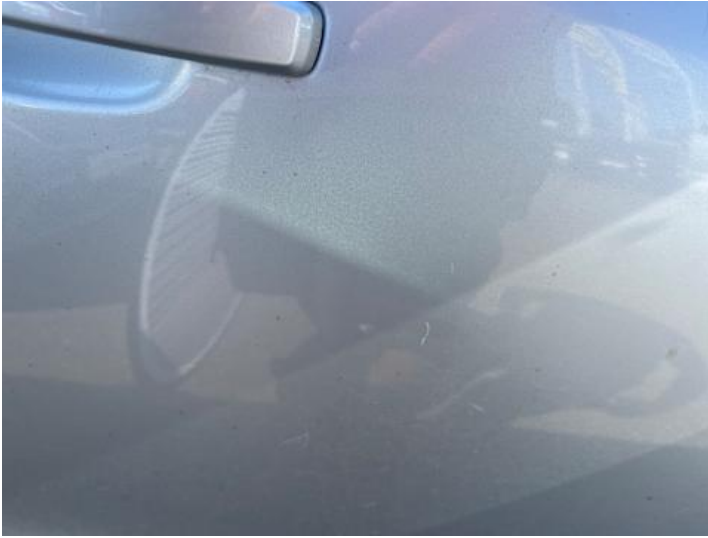
Beifahrertür (Kratzer, Lackschaden)

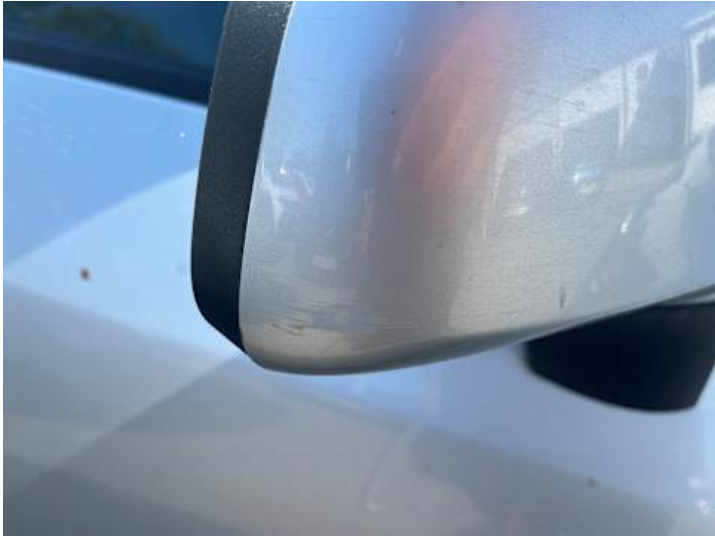
Beifahrertür (Kratzer, Lackschaden)

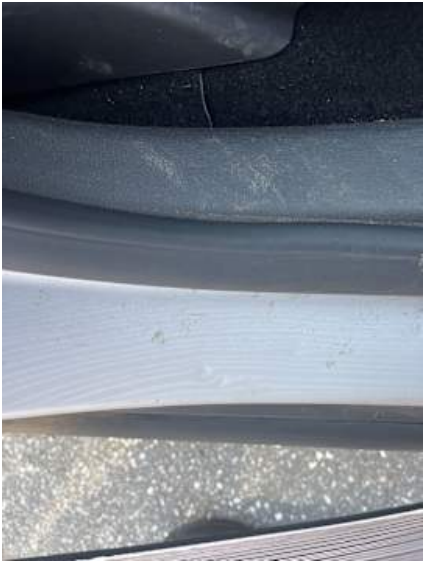
Beifahrertür (Delle)

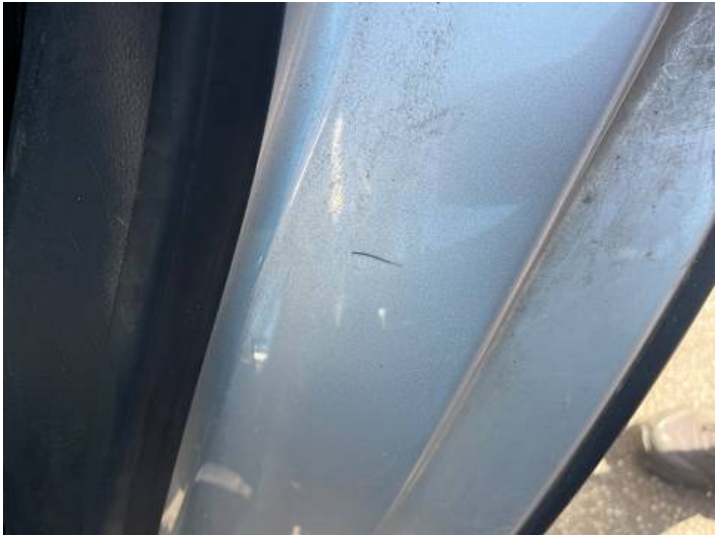
Türe hinten links (Kratzer, Lackschaden)

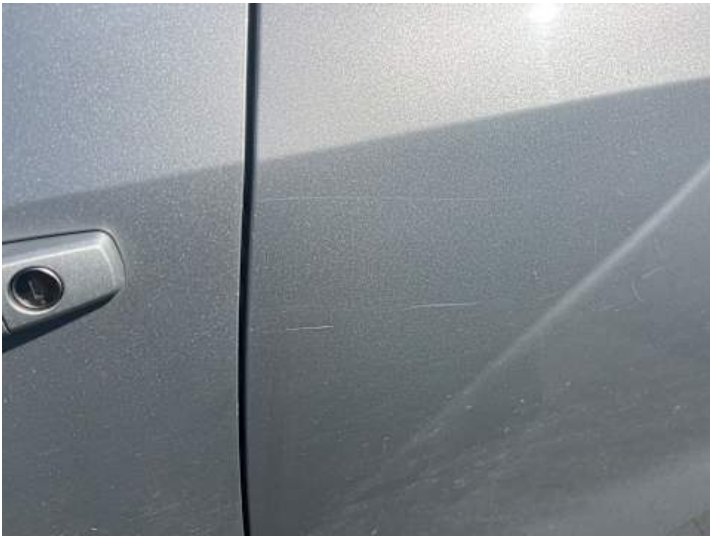
Türe hinten links (Kratzer, Lackschaden)

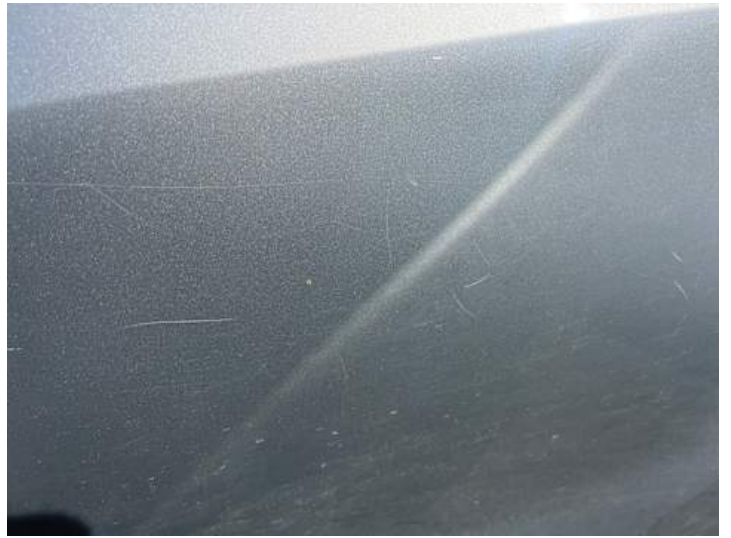
Türe hinten links (Kratzer, Lackschaden)

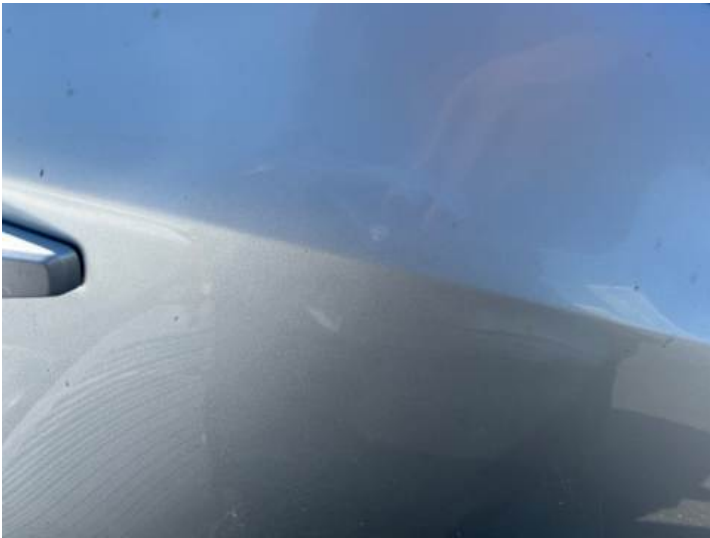
Türe hinten rechts (Kratzer, Lackschaden)

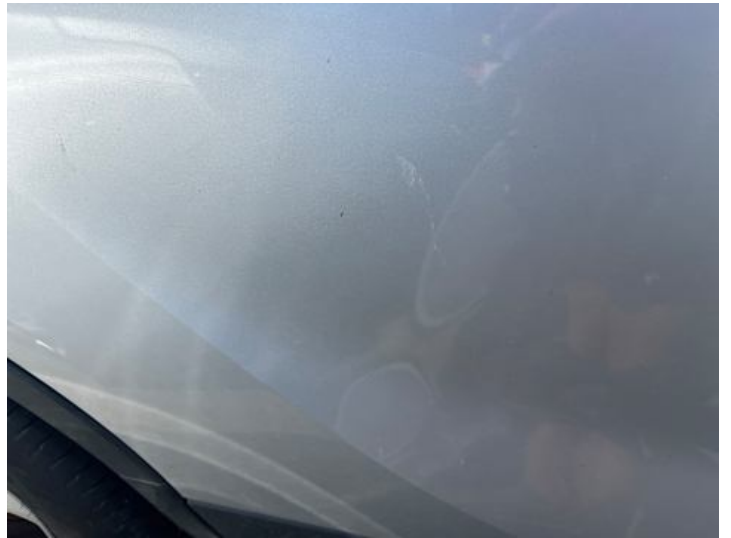
Türe hinten rechts (Kratzer, Lackschaden)

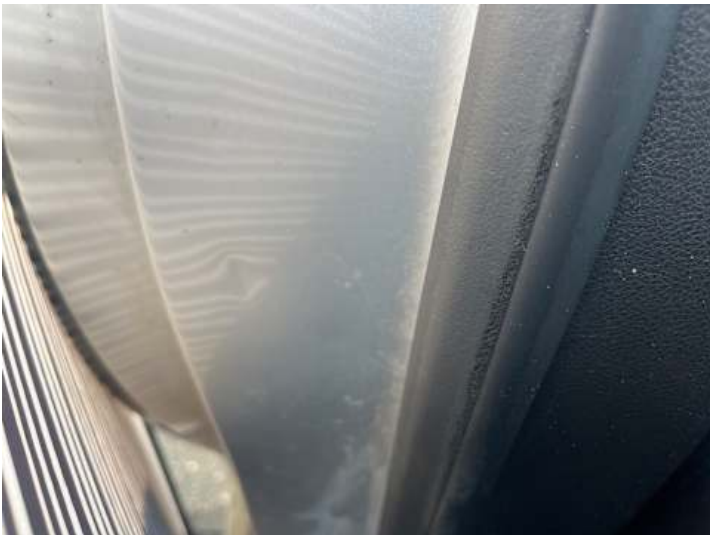
Türe hinten rechts (Delle)

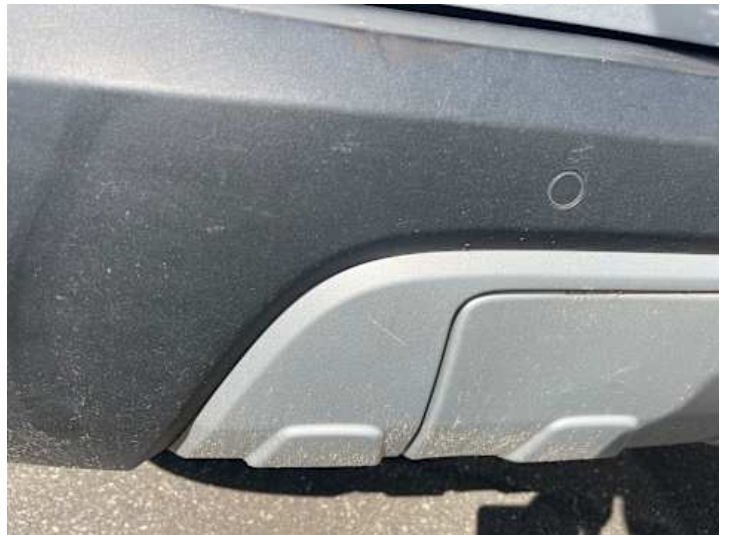
Stoßstange hinten (Kratzer)

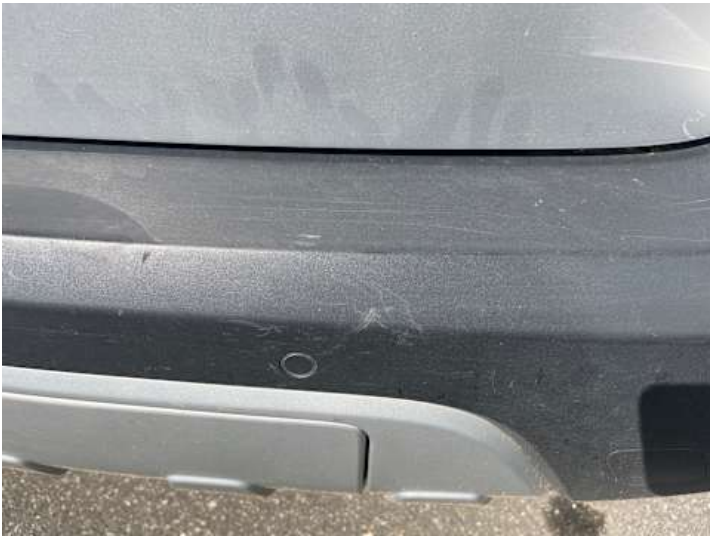
Stoßstange hinten (Kratzer)

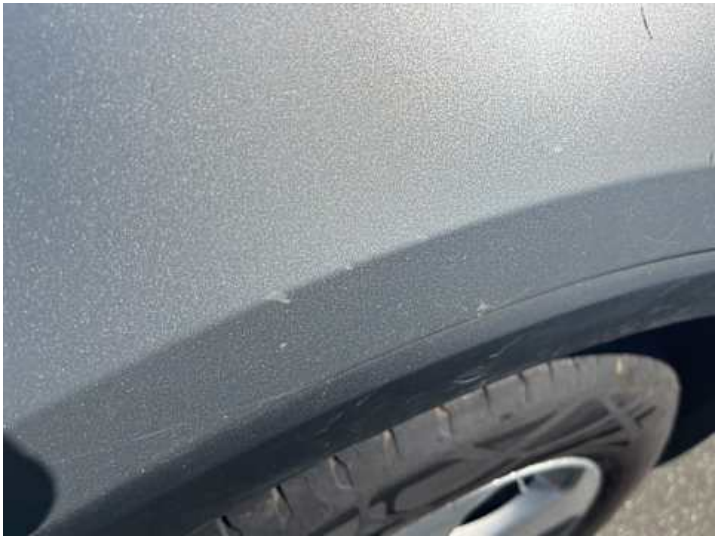
Kotflügel vorne links (Kratzer, Lackschaden)

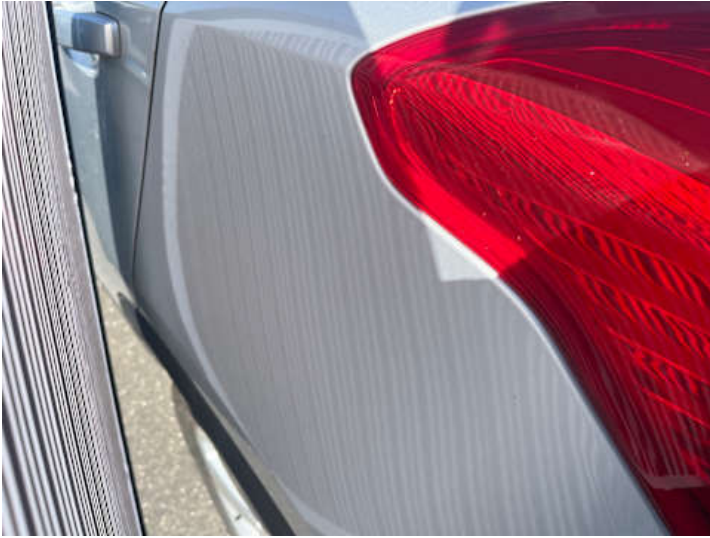
Seitenteil hinten links (Delle)

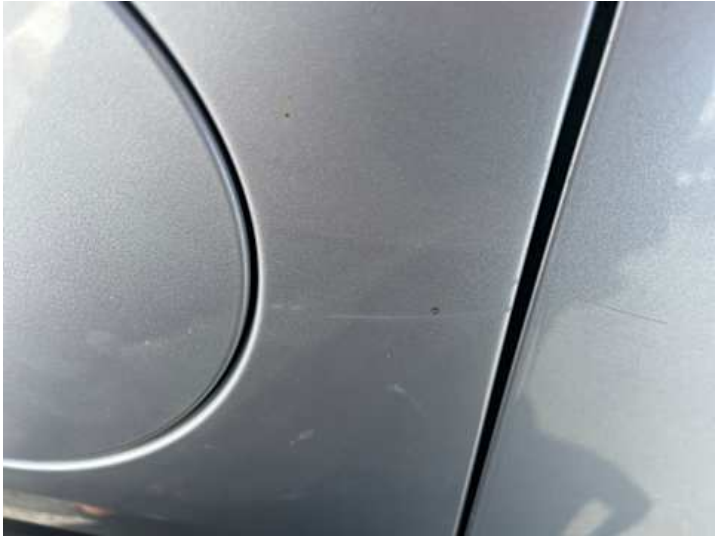
Seitenteil hinten rechts (Kratzer, Lackschaden)

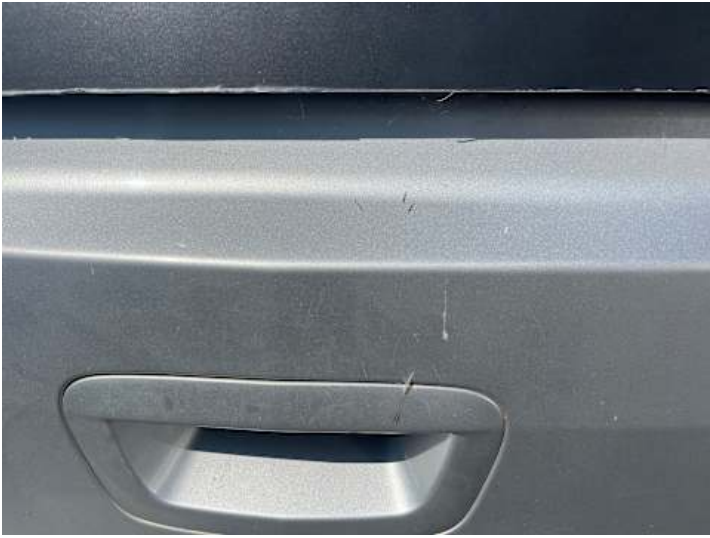
Heckklappe (Kratzer, Lackschaden)

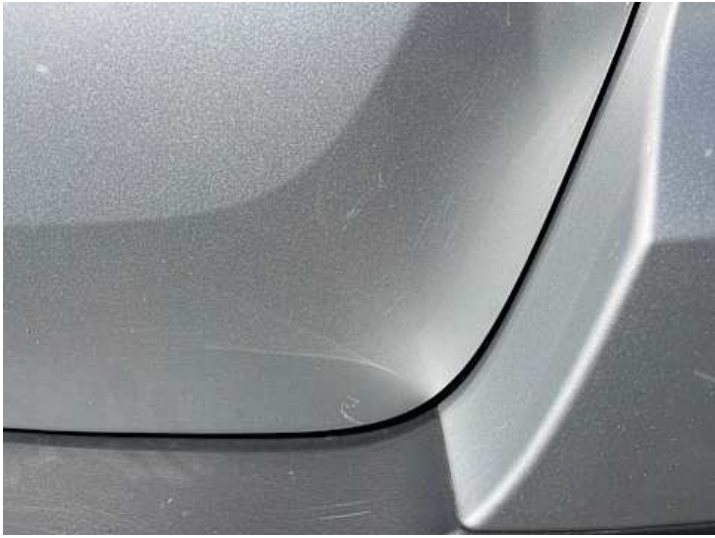
Heckklappe (Kratzer, Lackschaden)

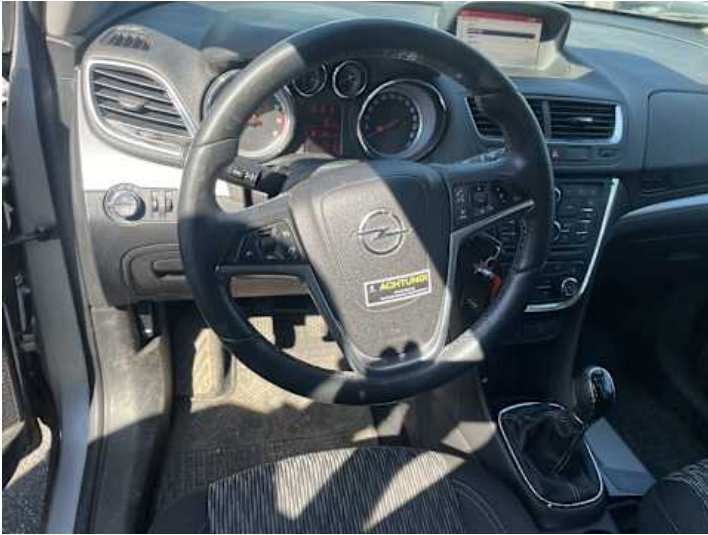
Innenraum (Verschleiß)
