## Skoda Fabia Sport

EZ 01/2006 | Kombi | Benzin | Schaltgetriebe | 101.284km  
Besteuerung: Differenzbesteuert (§25a UStG)  
Fahrzeugstandort: 46\*\*\*  
Fahrzeug aufgenommen am: 07.08.2026

# Hinweise zum Zustandsbericht

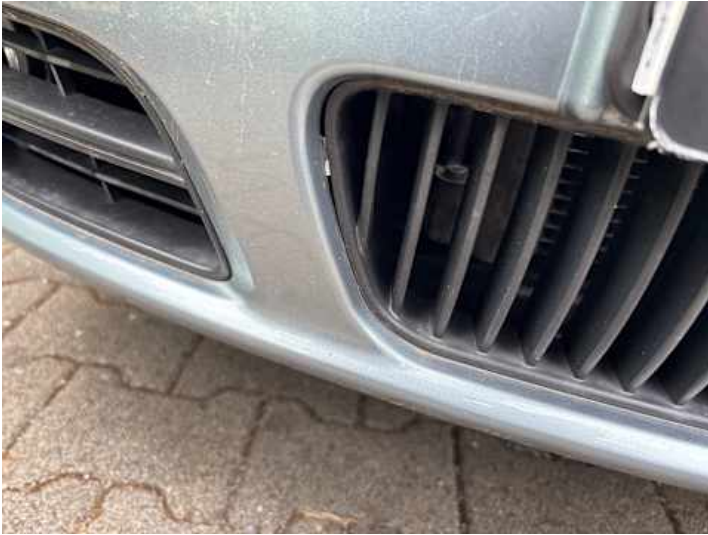
Stoßstange vorne (Spaltmaße ungenau)

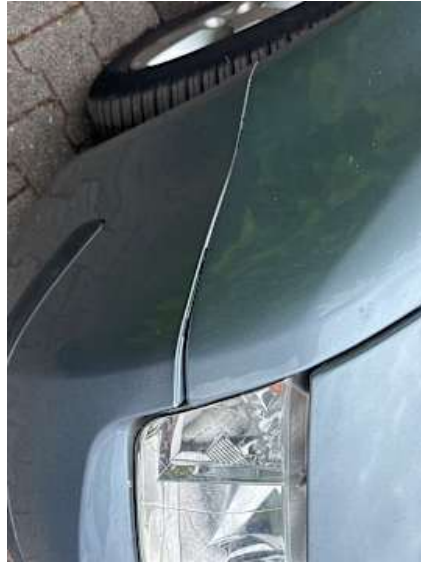
Stoßstange vorne (Spaltmaße ungenau)

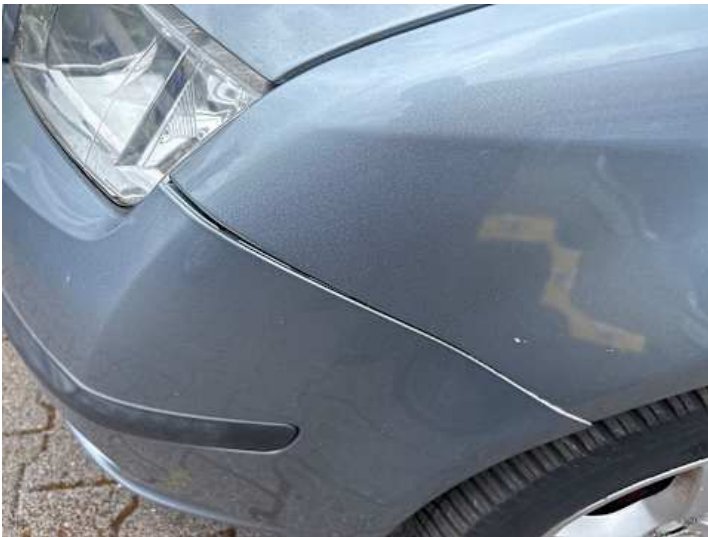
Stoßstange vorne (Spaltmaße ungenau)

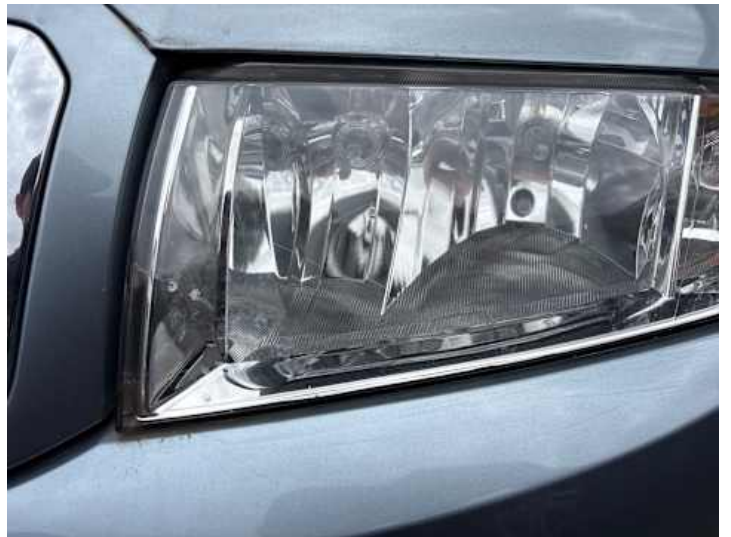
Scheinwerfer (links) (Blind)

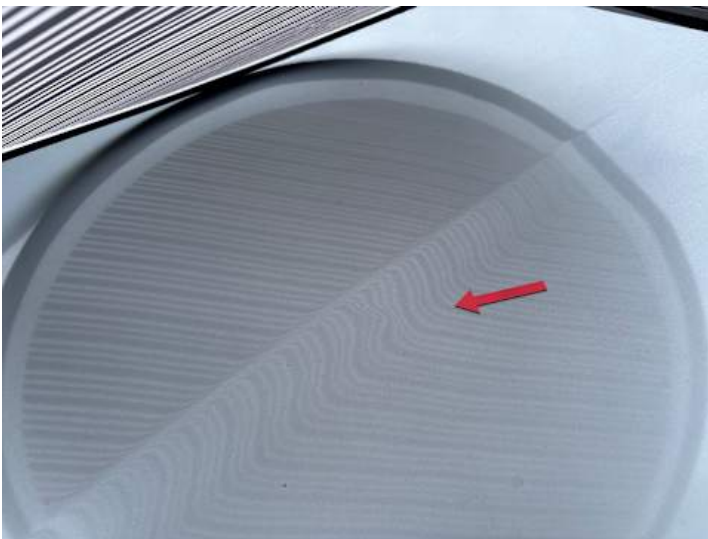
Motorhaube (Delle)

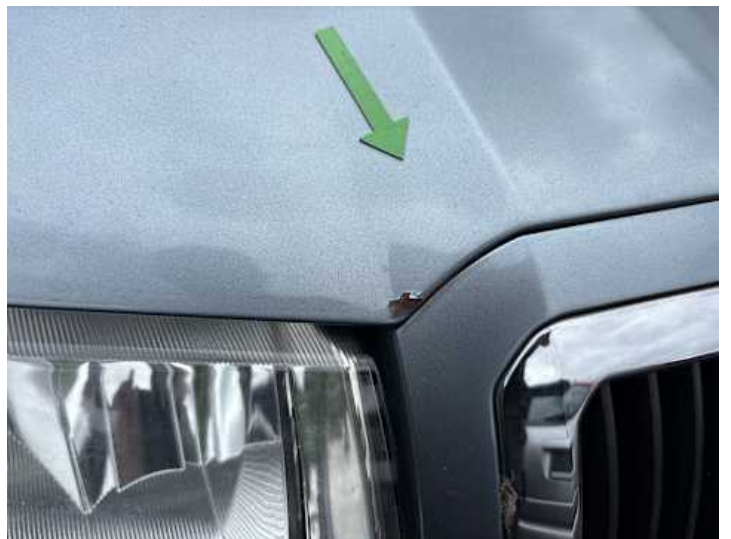
Motorhaube (Lackschaden, Rost)

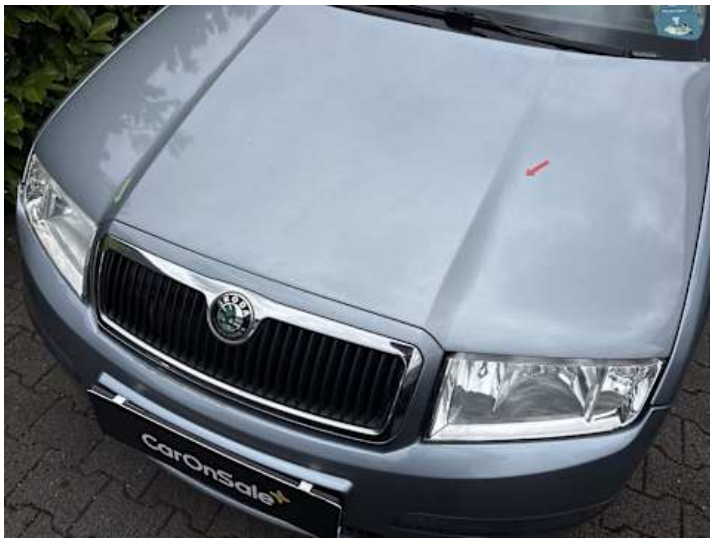
Motorhaube (Lackschaden, Rost, Delle)

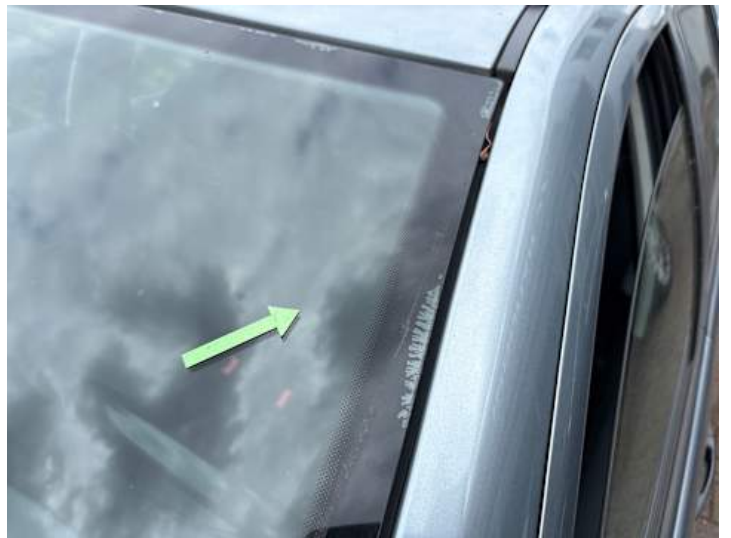
Windschutzscheibe (Anderer Schaden): Undicht

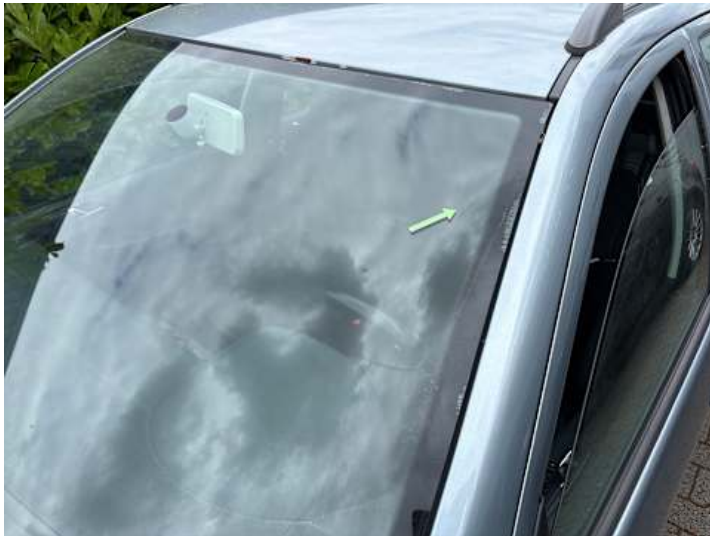
Windschutzscheibe (Anderer Schaden): Undicht

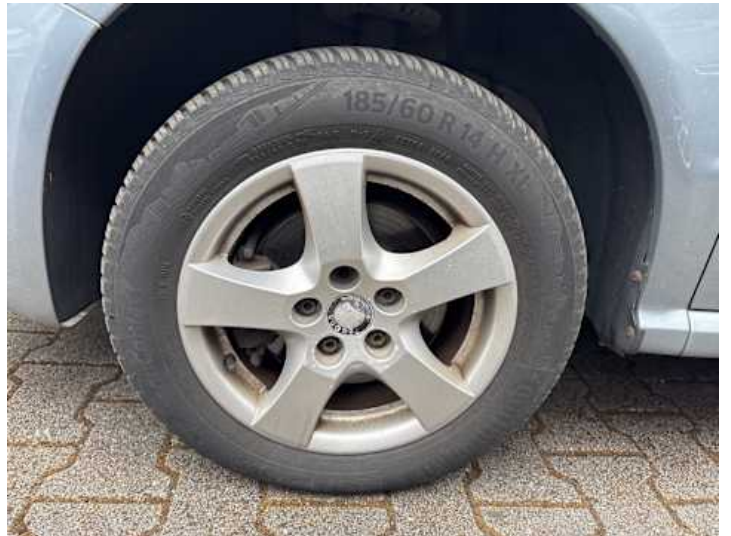
Rad (Kratzer)

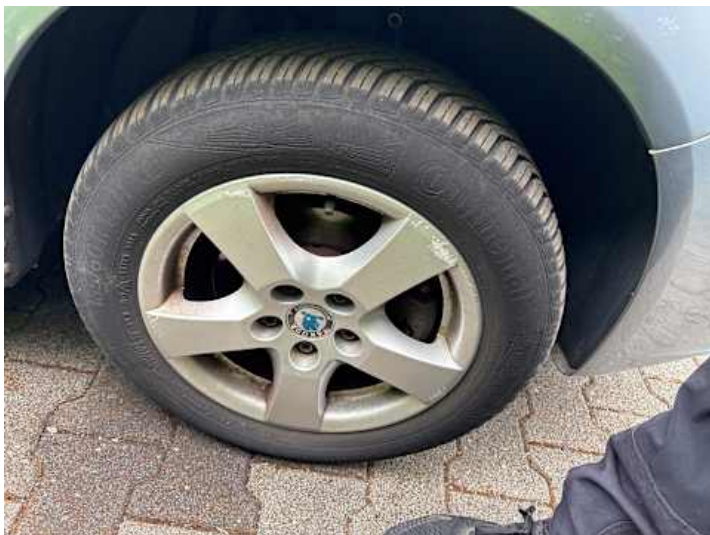
Rad (Kratzer)

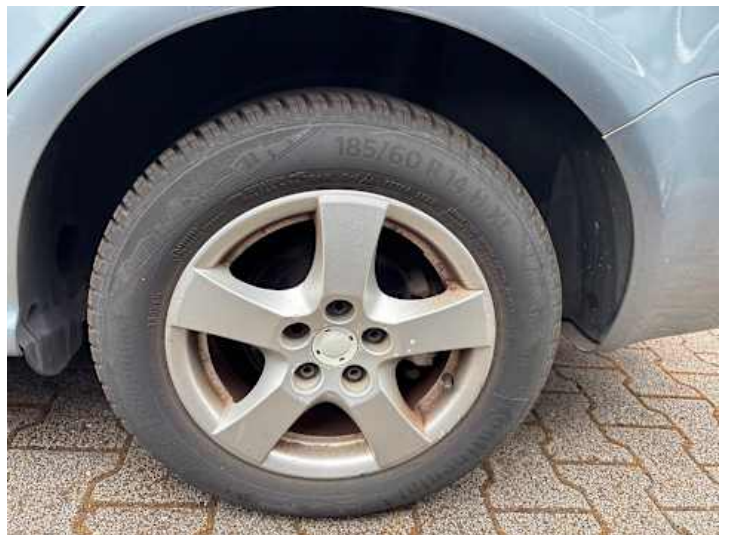
Rad (Kratzer)

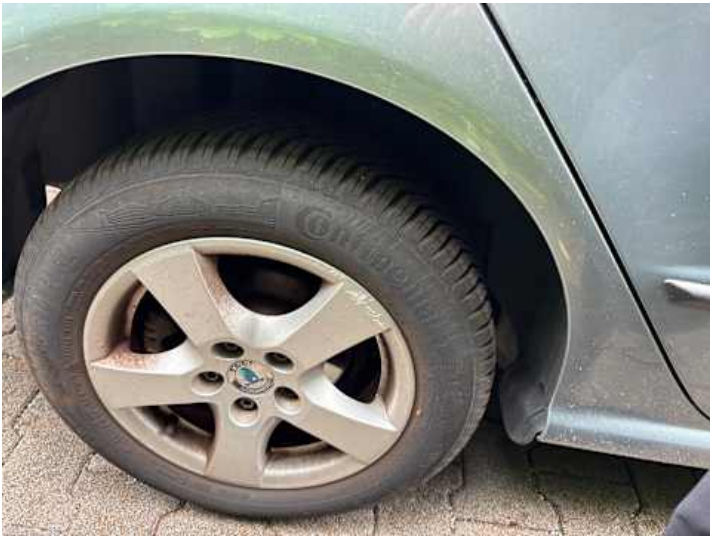
Rad (Kratzer)

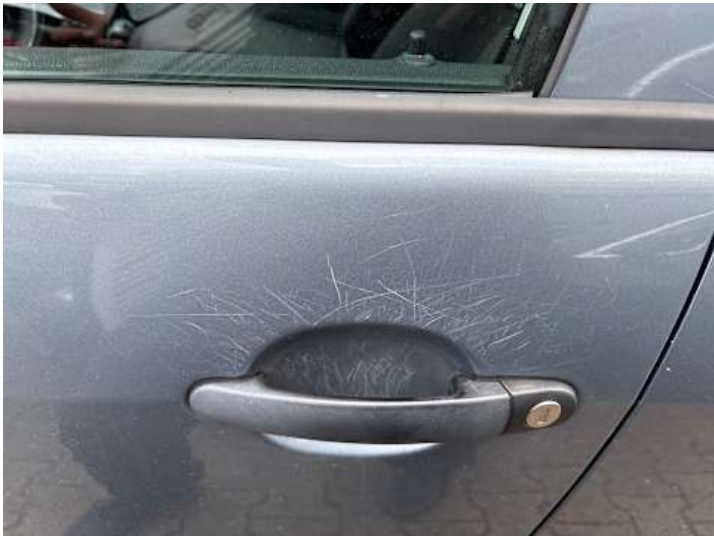
Fahrtür (Kratzer)

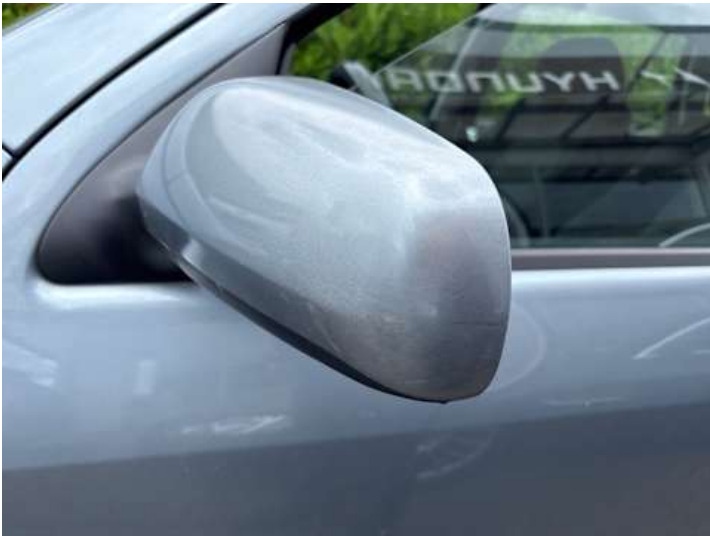
Fahrtür (Kratzer)

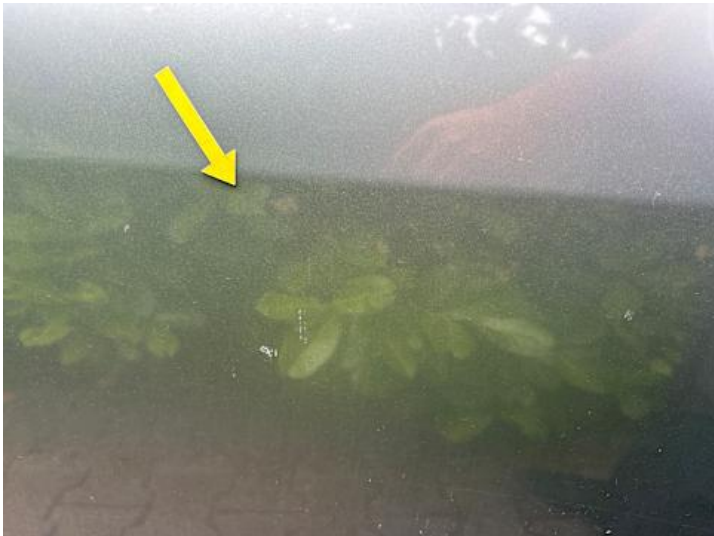
Beifahrtür (Kratzer)

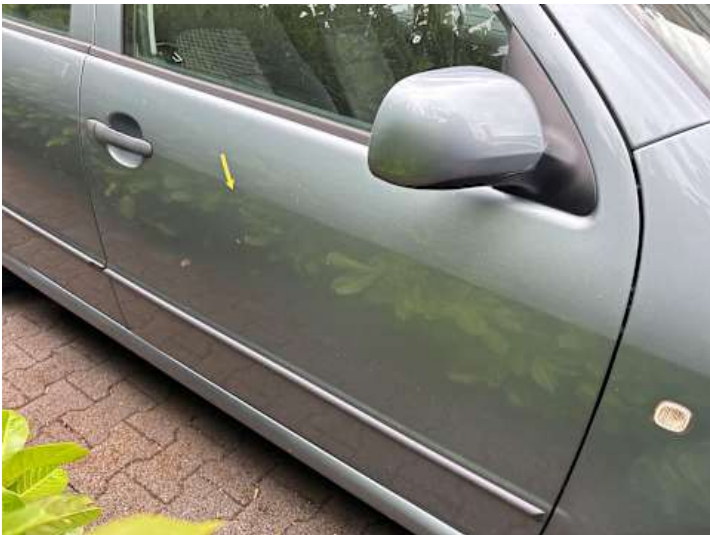
Beifahrtür (Kratzer)

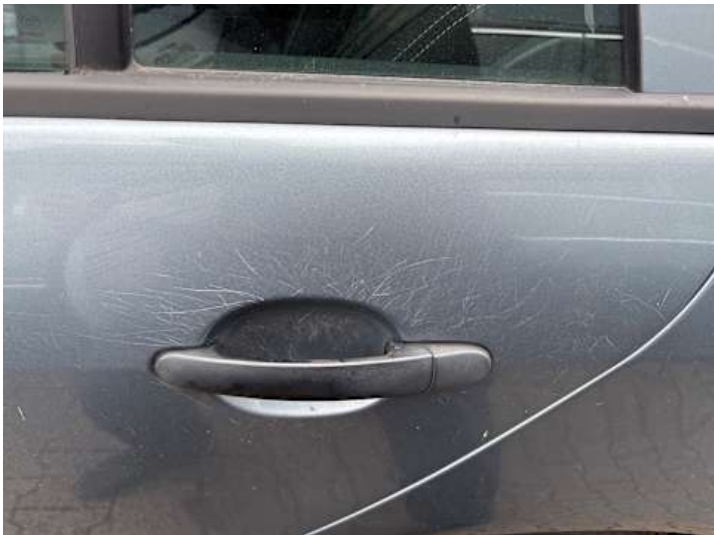
Türe hinten links (Kratzer)

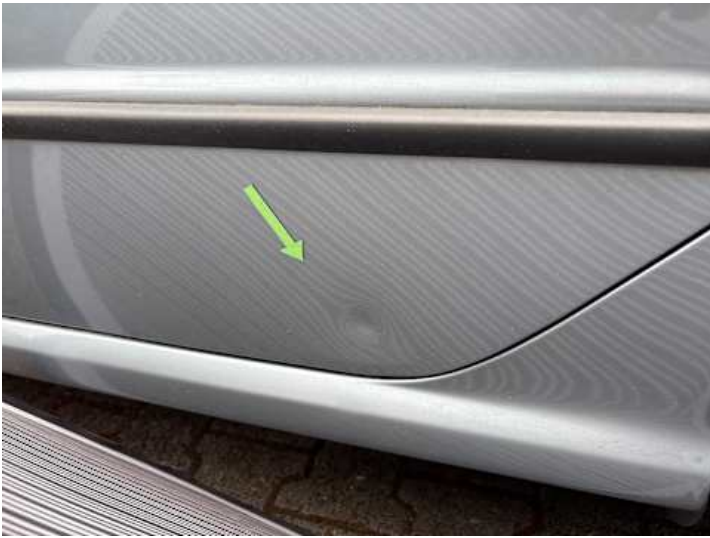
Türe hinten links (Delle)

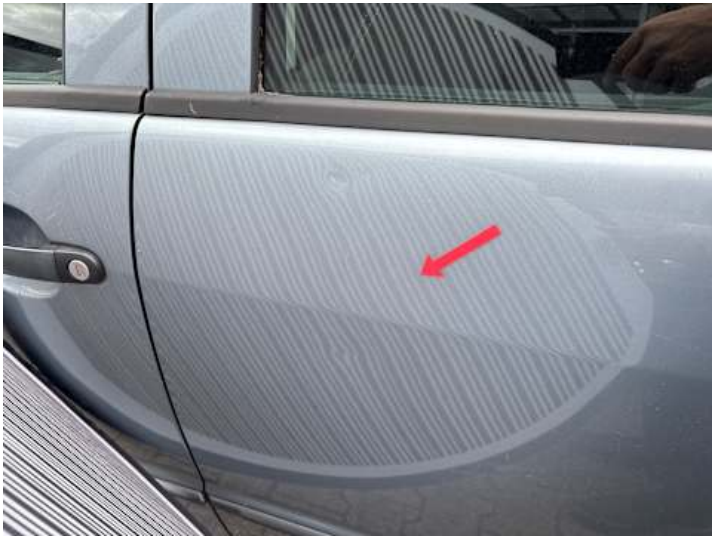
Türe hinten links (Delle)

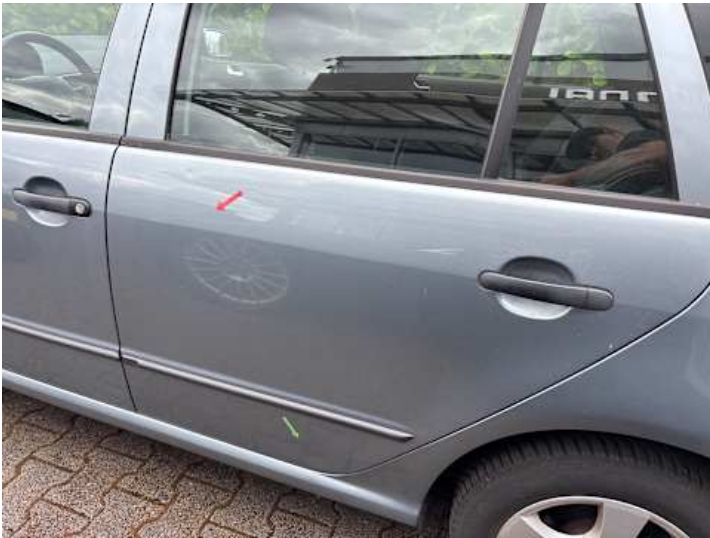
Türe hinten links (Kratzer, Delle)

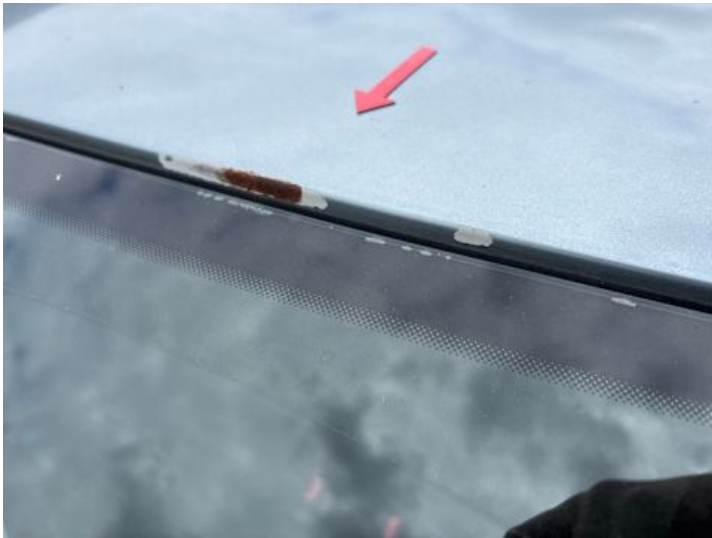
Dach (Lackschaden, Rost)

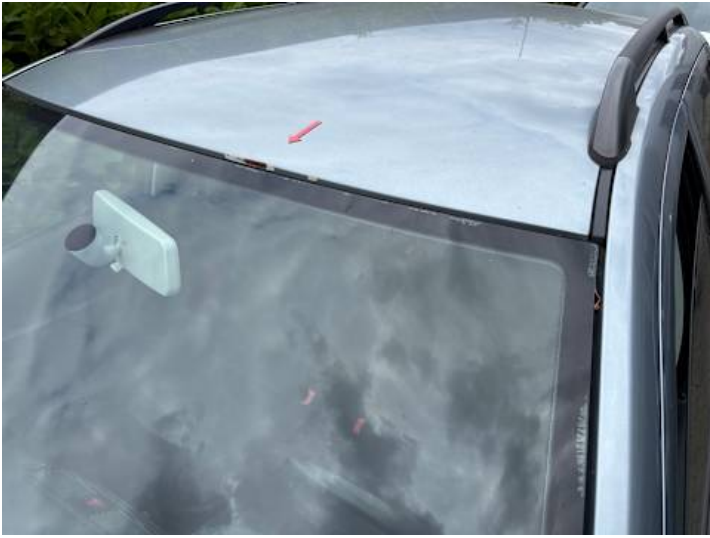
Dach (Lackschaden, Rost)

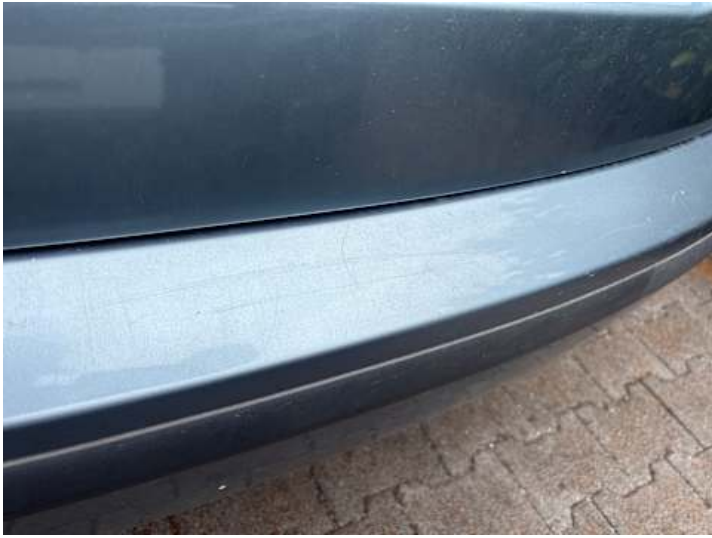
Stoßstange hinten (Kratzer)

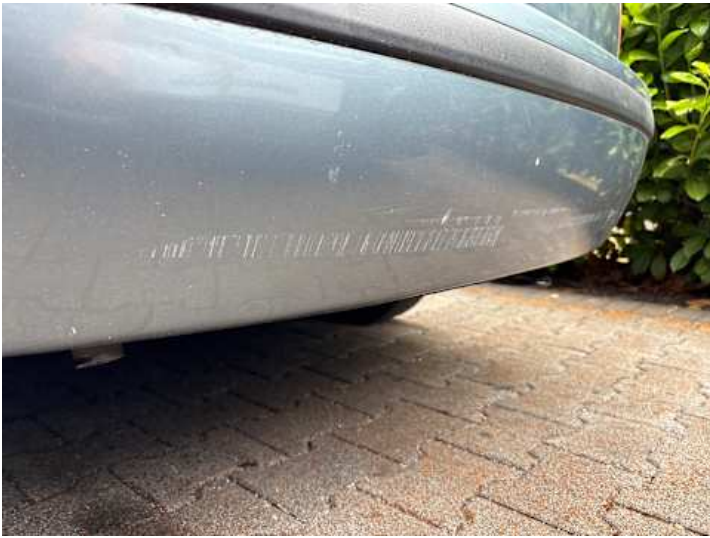
Stoßstange hinten (Kratzer, Lackschaden)

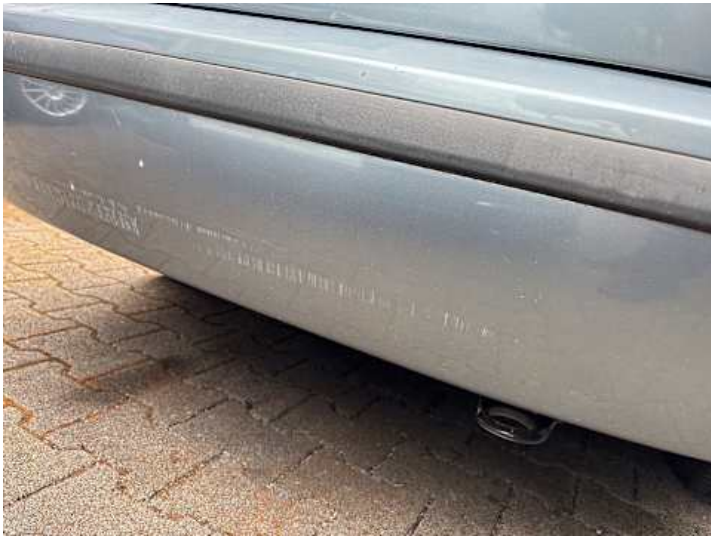
Stoßstange hinten (Kratzer, Lackschaden)

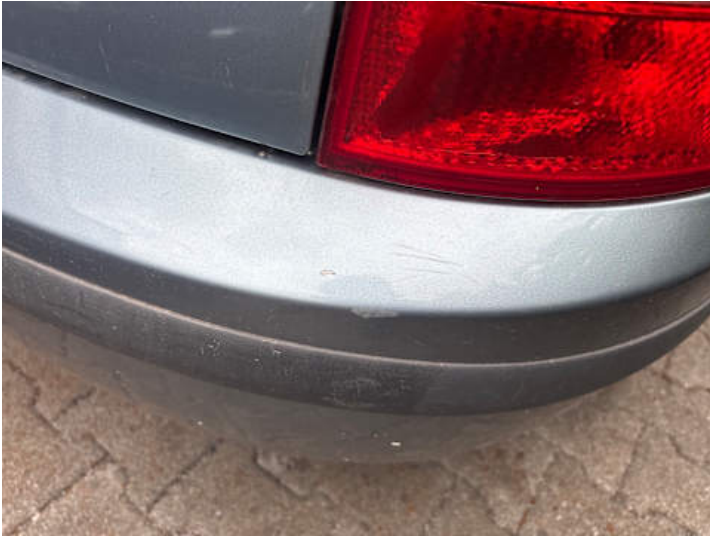
Stoßstange hinten (Kratzer, Lackschaden)

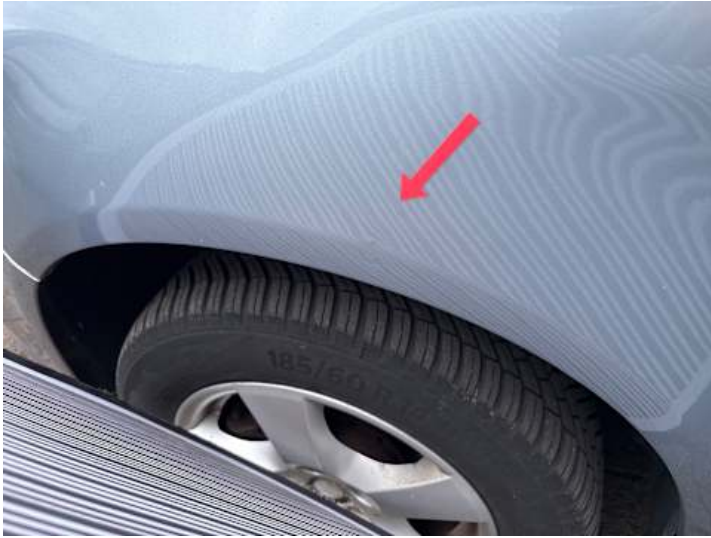
Kotflügel vorne links (Delle)

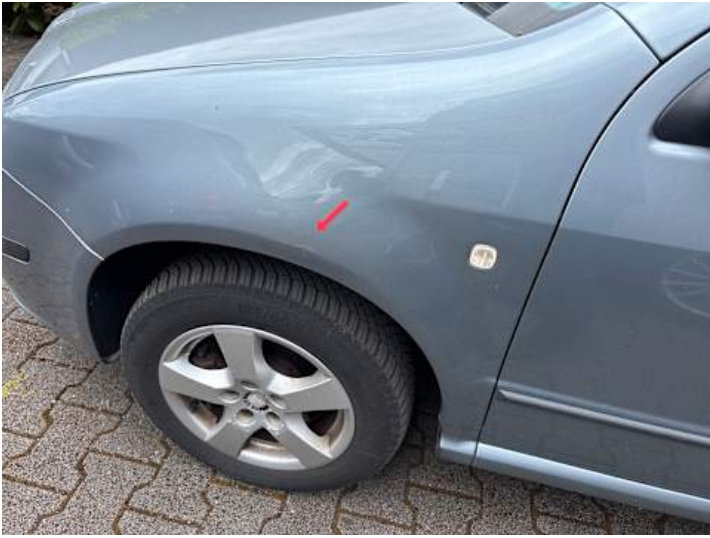
Kotflügel vorne links (Delle)

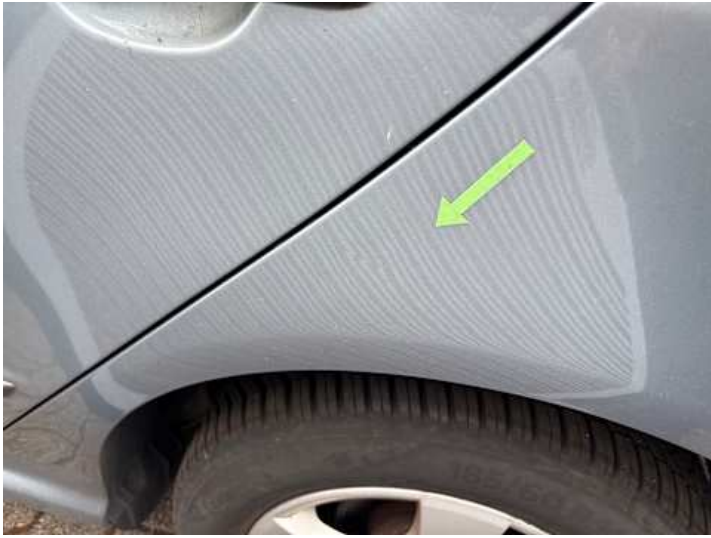
Seitenteil hinten links (Delle)

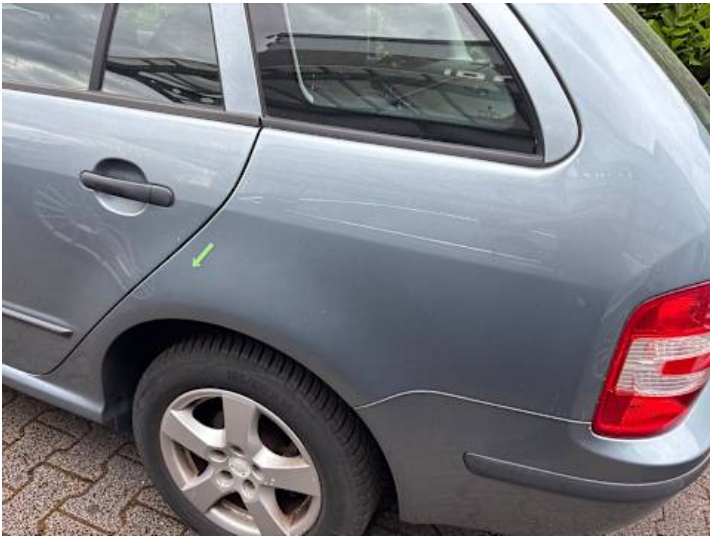
Seitenteil hinten links (Delle)

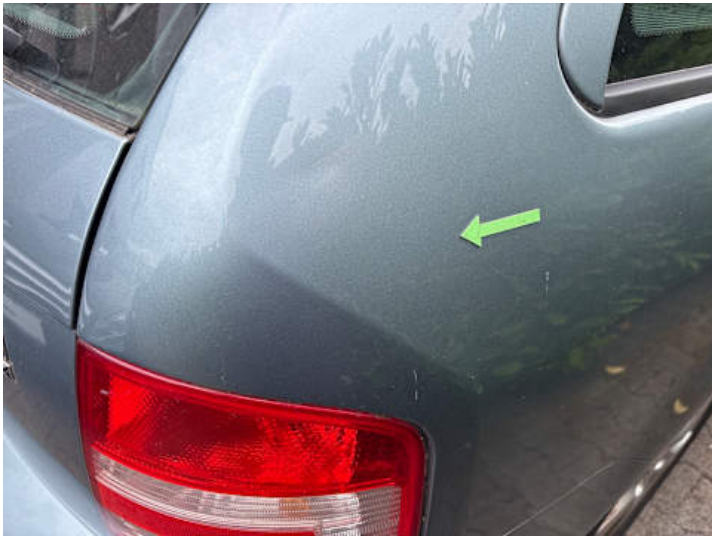
Seitenteil hinten rechts (Kratzer, Delle)

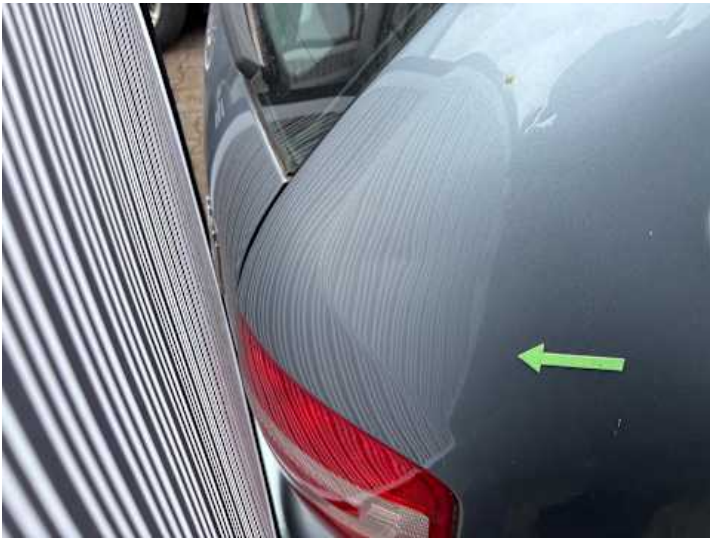
Seitenteil hinten rechts (Kratzer, Delle)

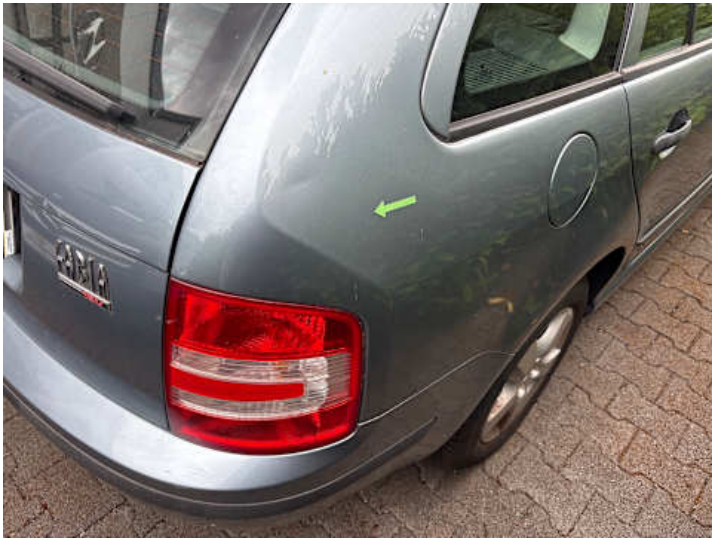
Seitenteil hinten rechts (Kratzer, Delle)

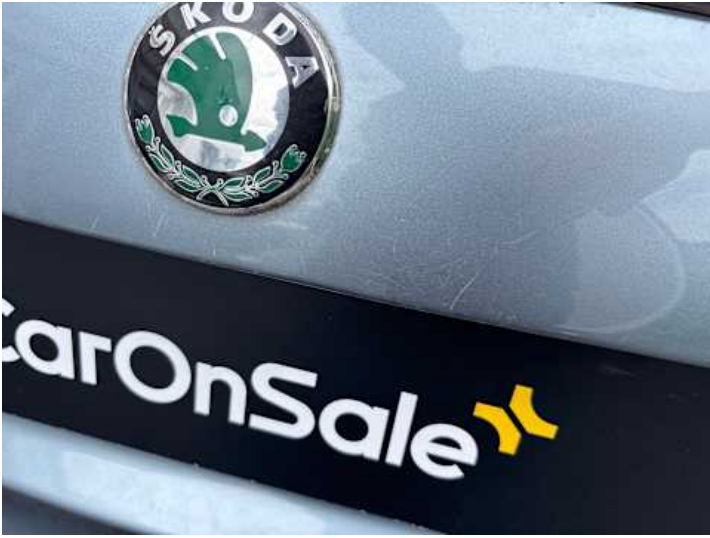
Heckklappe (Kratzer)

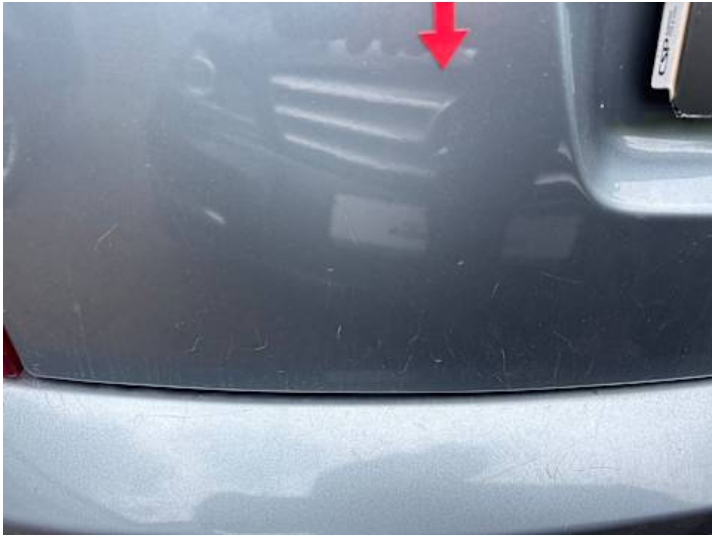
Heckklappe (Kratzer)

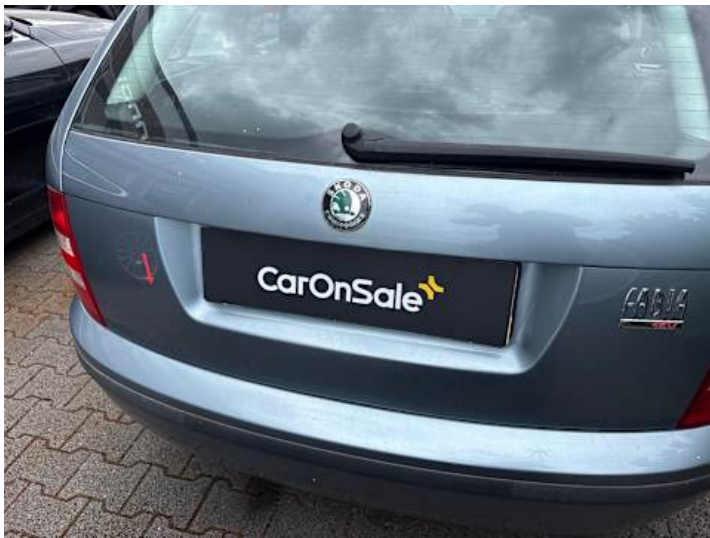
Heckklappe (Kratzer)

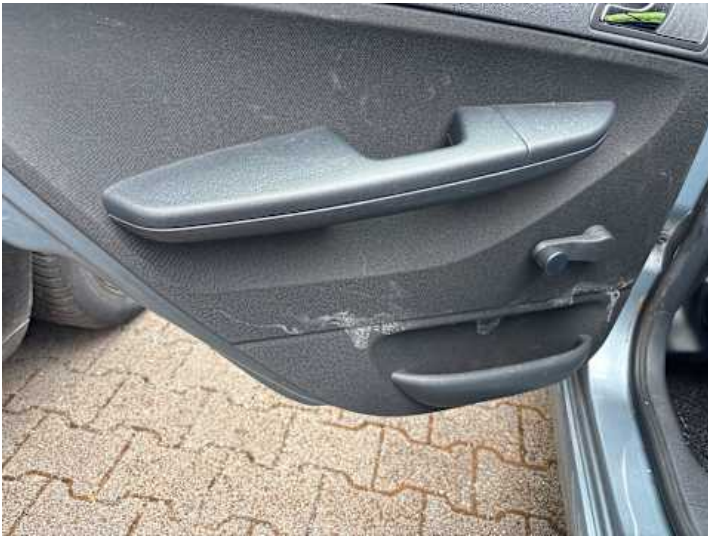
Innenraum (Verschleiß)

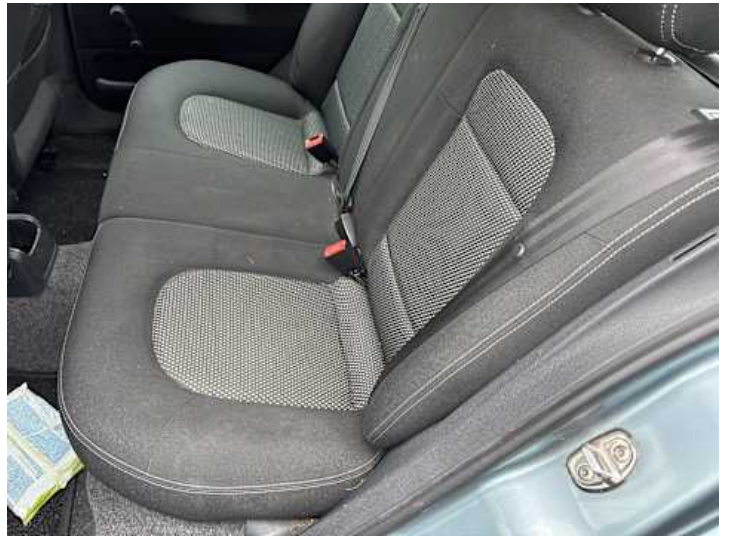
Innenraum (Verschleiß)

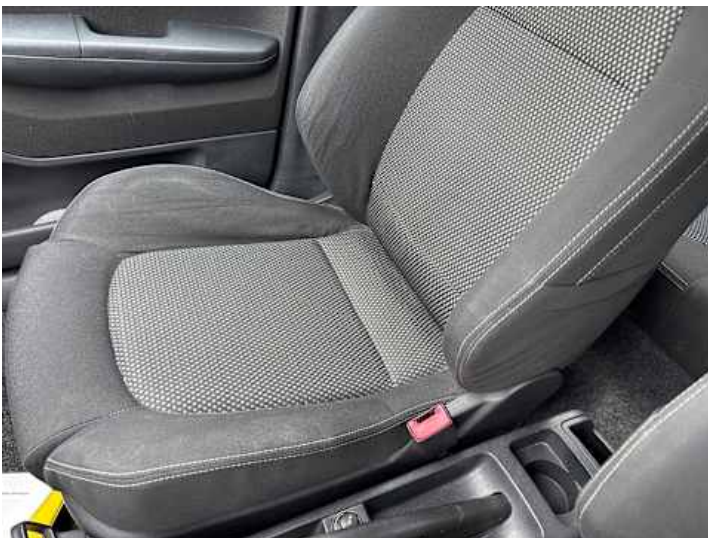
Innenraum (Verschleiß)

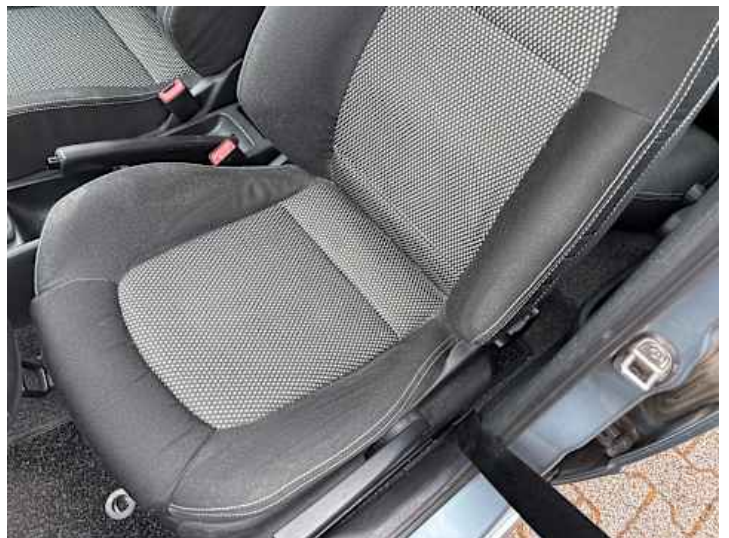
Innenraum (Verschleiß)

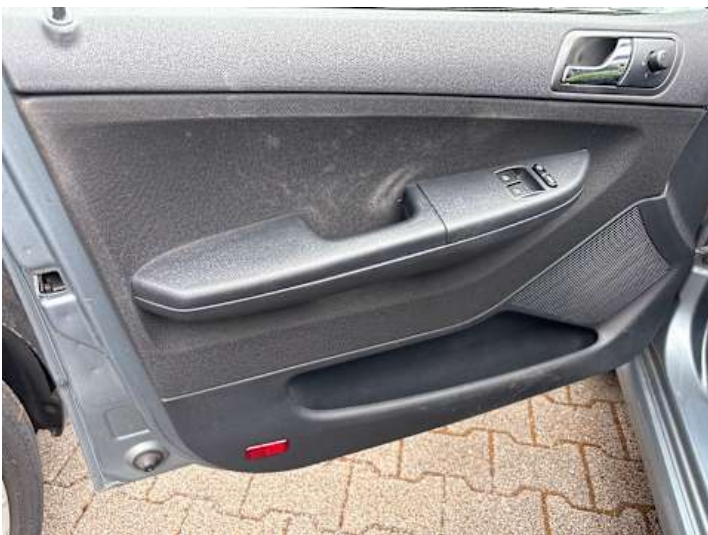
Innenraum (Verschleiß)

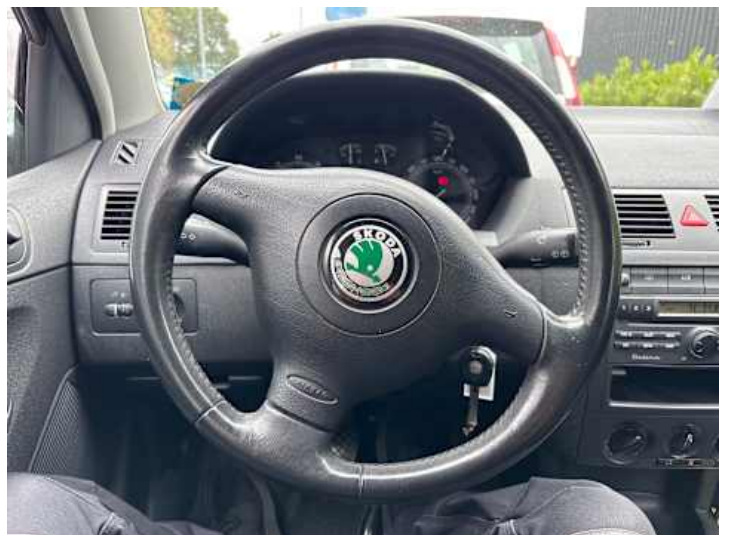
Innenraum (Verschleiß)
