## Zustandsbericht

#### BMW 2 Gran Coupe 220 M Sport

| Fahrzeug-Ident.-Nr.: | <b>WBA31GH0907T37293</b> | Laufleistung abgelesen: | <b>70176 km</b> |
| Erstzulassung / Baujahr: | <b>07.07.2025 / 2025</b> | Besichtigungsdatum/-ort: | <b>13.08.2026 Weinsberg</b> |

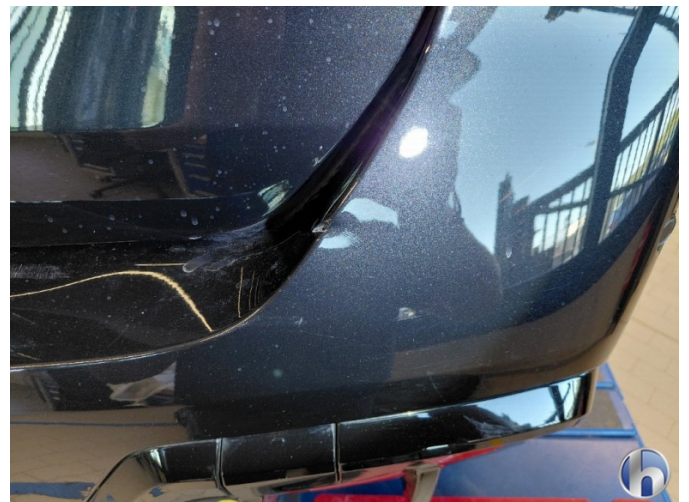
| <b>Bestehender Unfallschaden:</b> | <b>Festgestellt</b><br>Am Fahrzeug wurden im Rahmen einer Sichtprüfung an der Karosserieaußenhaut unreparierte Unfallschäden festgestellt. |
| <b>Hinweis:</b> | Unfallschaden. Fahrzeug mit bestehendem Unfallschaden, zur Schadensermittlung wurden keine Demontearbeiten durchgeführt, verborgen gebliebene Schäden können nicht ausgeschlossen werden. Unfallschaden Kosten laut Kostenvoranschlag. |

| Bauteil | Schaden |
|---|---|
| 1. Stoßfänger Hinten | Unfallschaden |

**Unfallschaden**

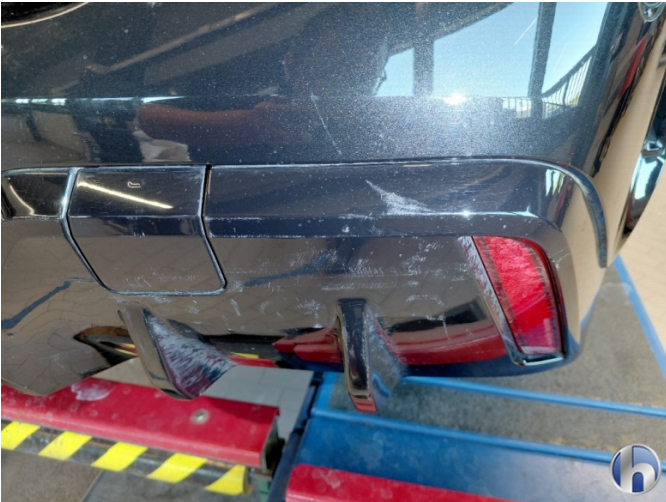
1. Stoßfänger Hinten

**Unfallschaden**

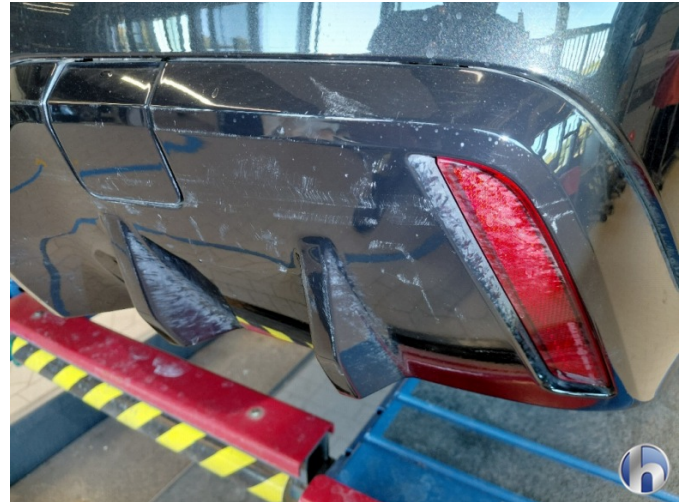
1. Stoßfänger Hinten

**Unfallschaden**

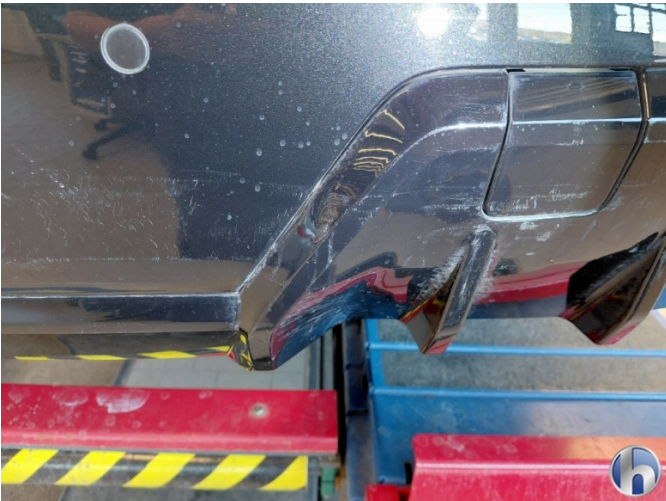
1. Stoßfänger Hinten

**Unfallschaden**

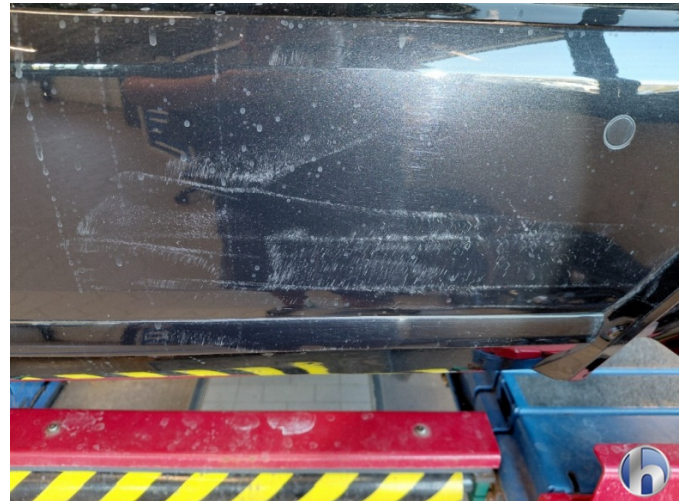
1. Stoßfänger Hinten

**Unfallschaden**

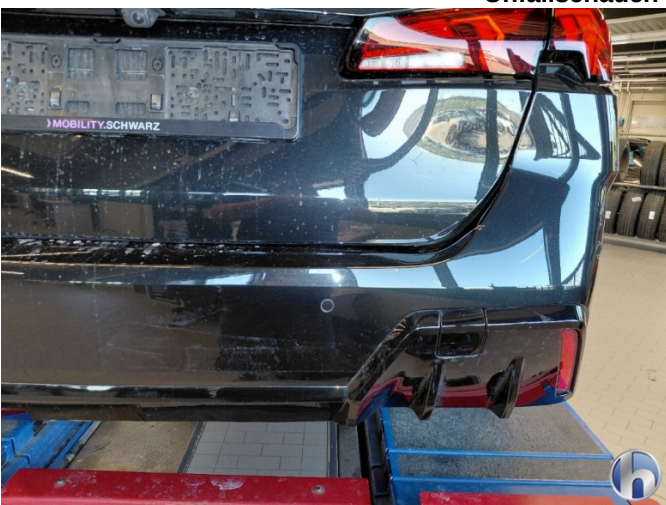
1. Stoßfänger Hinten

**Unfallschaden**

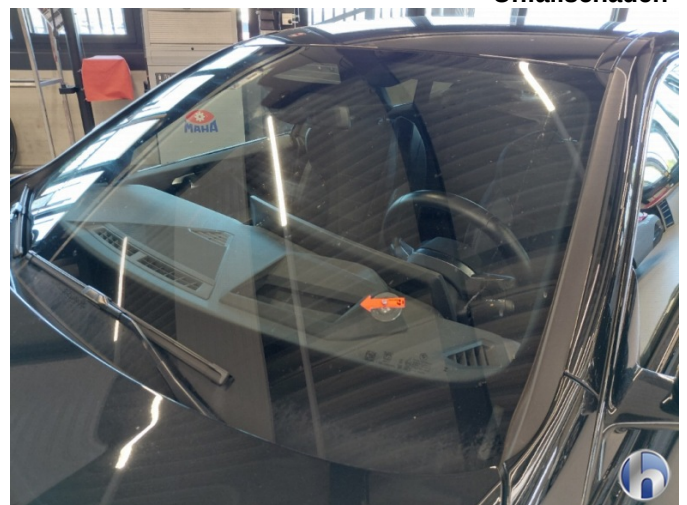
| Bauteil | Schaden |
|---|---|
| 2. Windschutzscheibe | Steinschlag Im Sichtfeld |

**Steinschlag Im Sichtfeld**

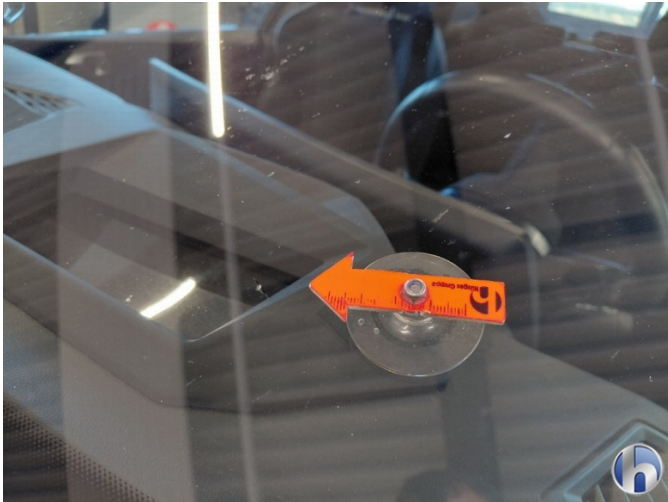
2. Windschutzscheibe

**Steinschlag Im Sichtfeld**

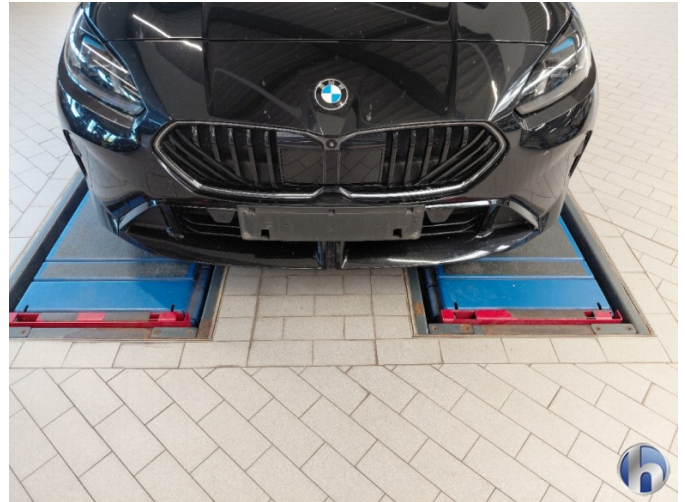
| Bauteil | Schaden |
|---|---|
| 3. Stoßfänger Vorne | Steinschlag |

**Steinschlag**

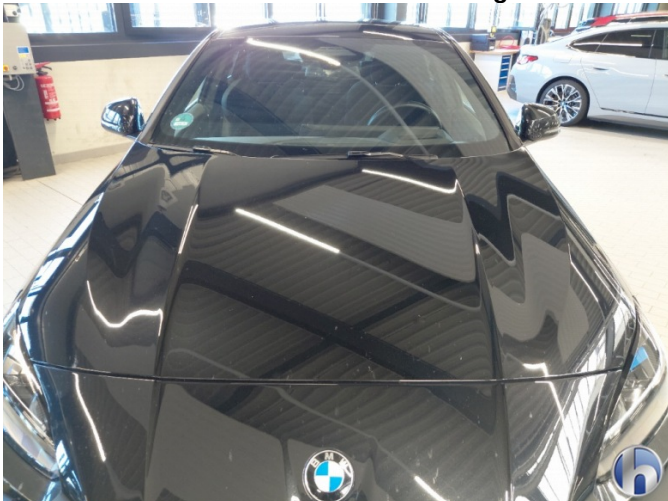
| Bauteil | Schaden |
|---|---|
| 4. Motorhaube | Steinschlag |

**Steinschlag**

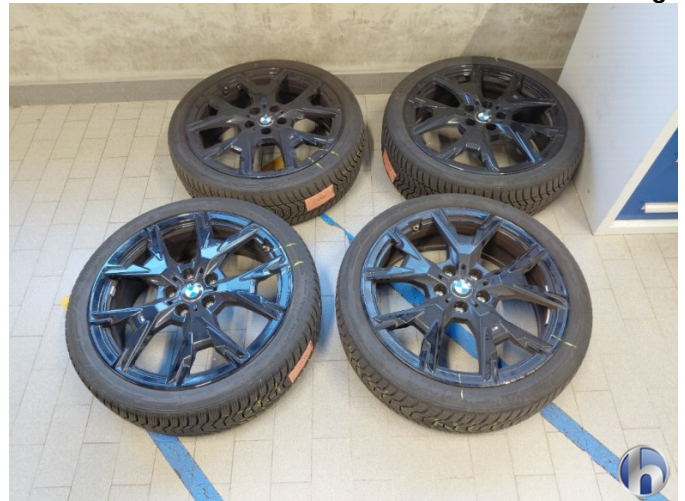
| Bauteil | Schaden |
|---|---|
| 5. 3x Felgen | Abschürfung |

**Abschürfung**

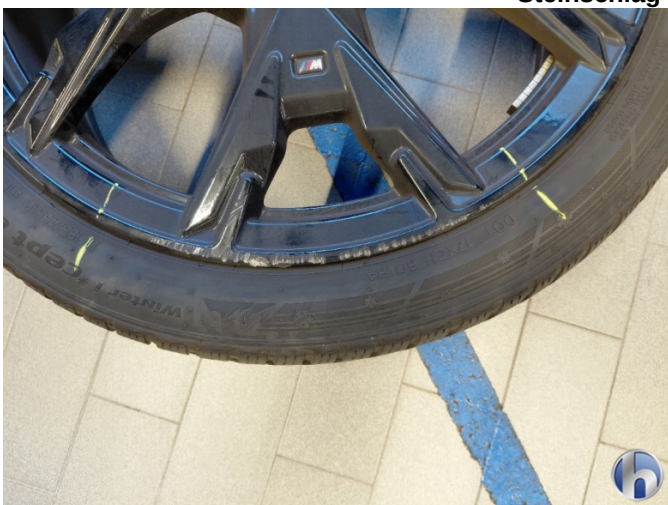
5. 3x Felgen

**Abschürfung**

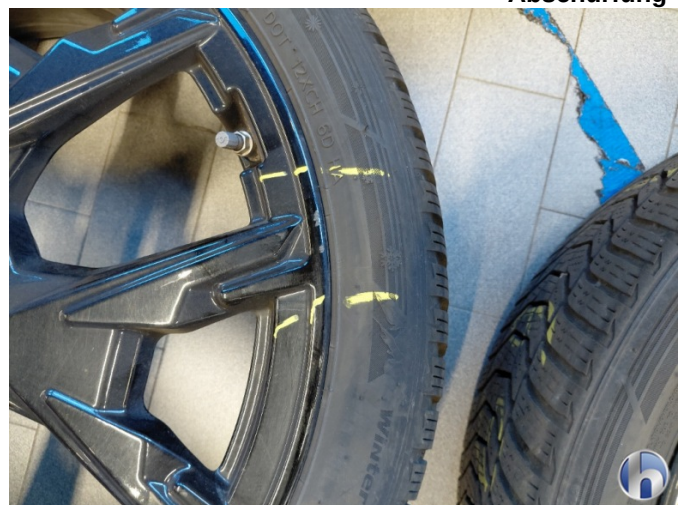
5. 3x Felgen

**Abschürfung**

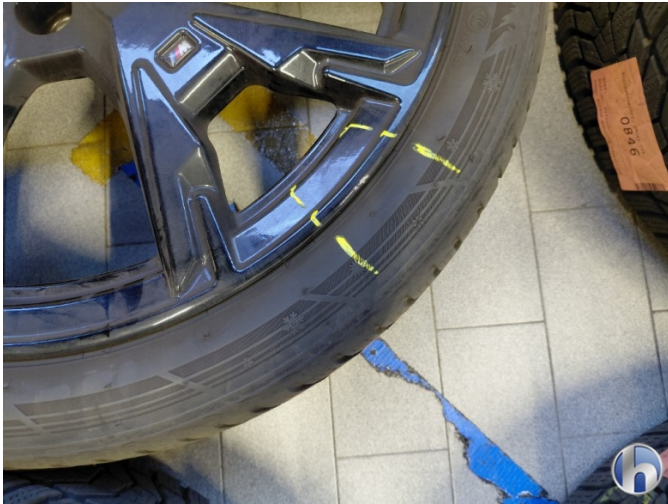
5. 3x Felgen

**Abschürfung**

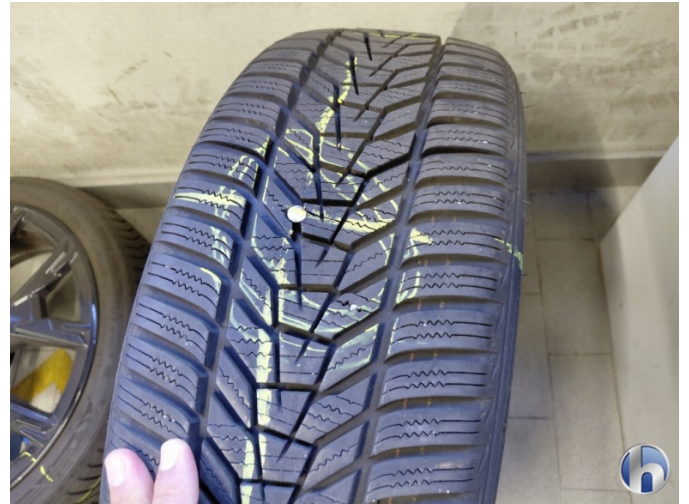
| Bauteil | Schaden |
|---|---|
| 6. 1x Reifen | Beschädigt |

**Beschädigt**

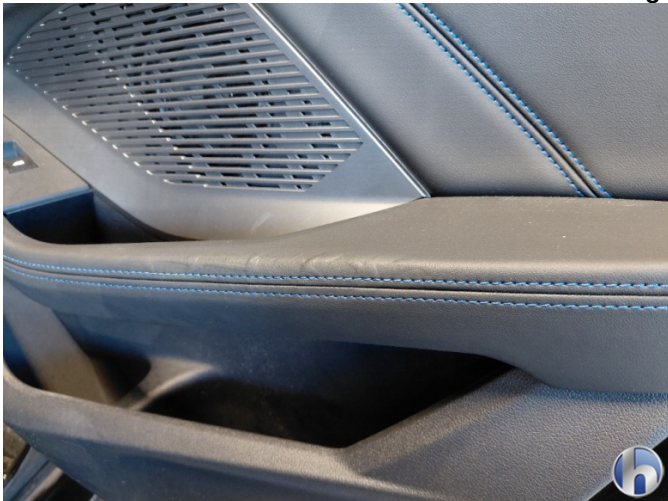
| Bauteil | Schaden |
|---|---|
| 7. Türverkleidung Hinten - Rechts | Beschädigt |

**Beschädigt**

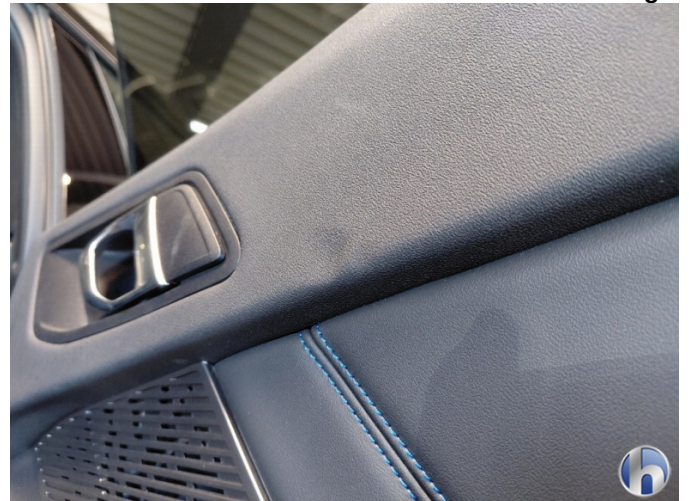
7. Türverkleidung Hinten - Rechts

**Beschädigt**

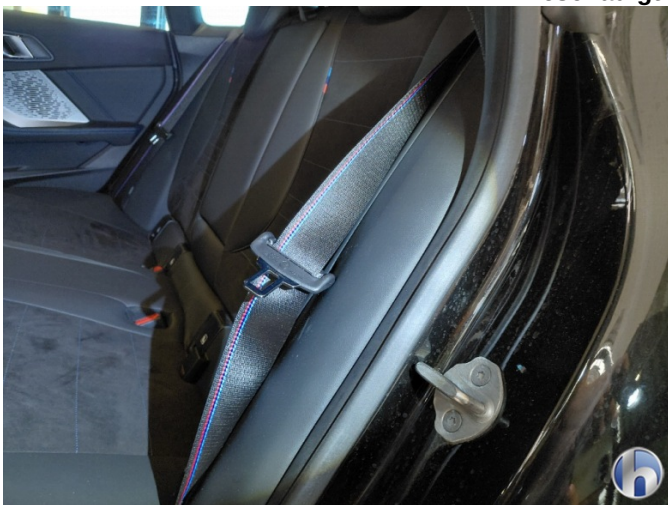
| Bauteil | Schaden |
|---|---|
| 8. Gut verdreht | Befestigung Schadhafte |

**Befestigung Schadhaf**

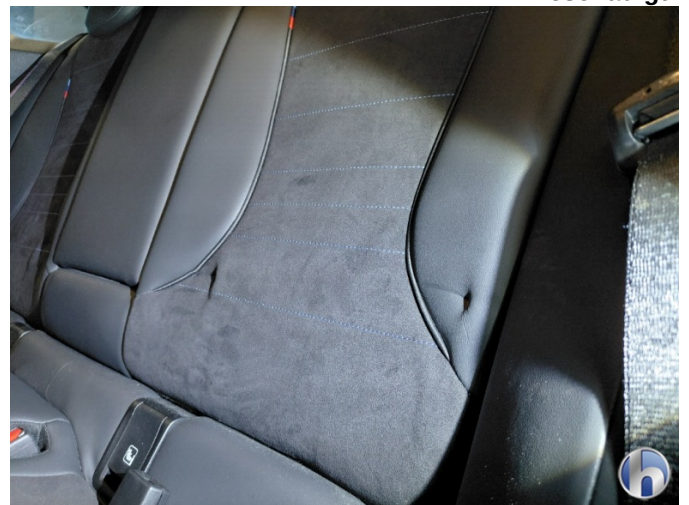
| Bauteil | Schaden |
|---|---|
| 9. Sitz Rückbank | Beschädigt |

**Beschädigt**

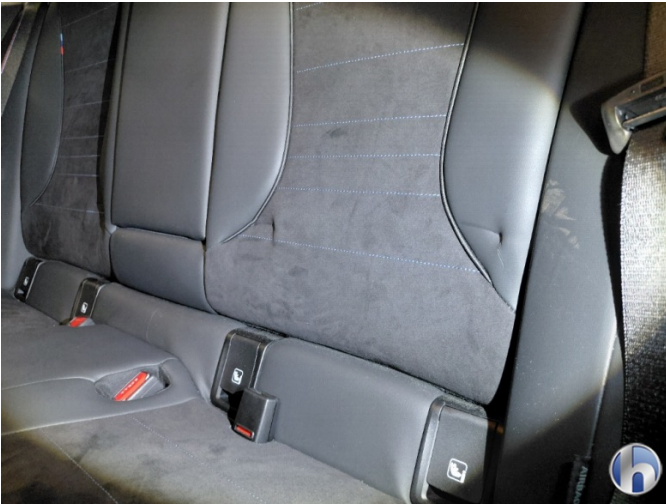
9. Sitz Rückbank

**Beschädigt**

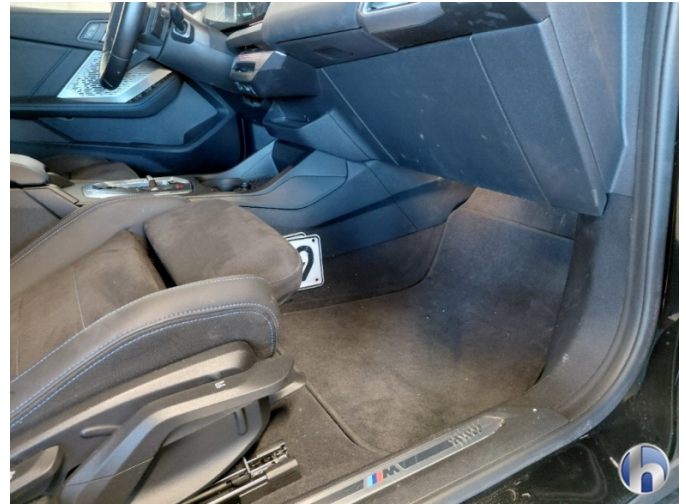
| Bauteil | Schaden |
|---|---|
| 10. Polster-/verkleidungsteile | Verschmutzt (leicht) |

**Verschmutzt (leicht)**

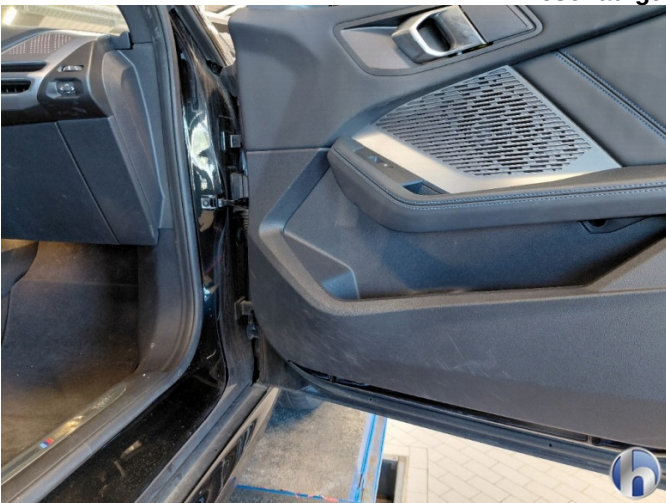
10. Polster-/verkleidungsteile

**Verschmutzt (leicht)**

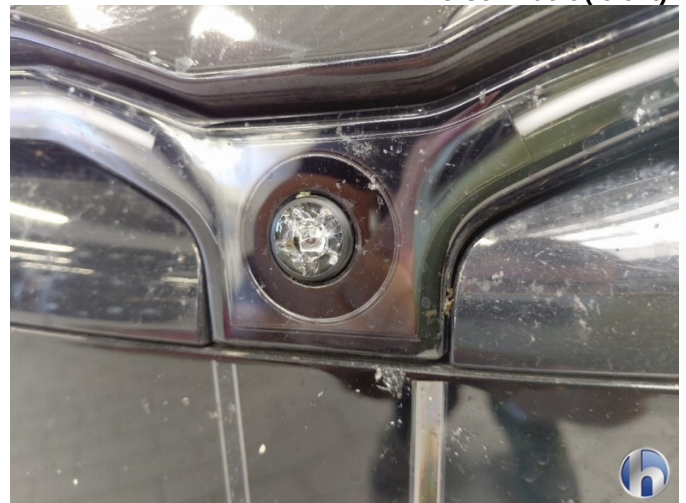
11. Kamera vorne

| 11. | Kamera vorne | Beschädigt |

**Beschädigt**

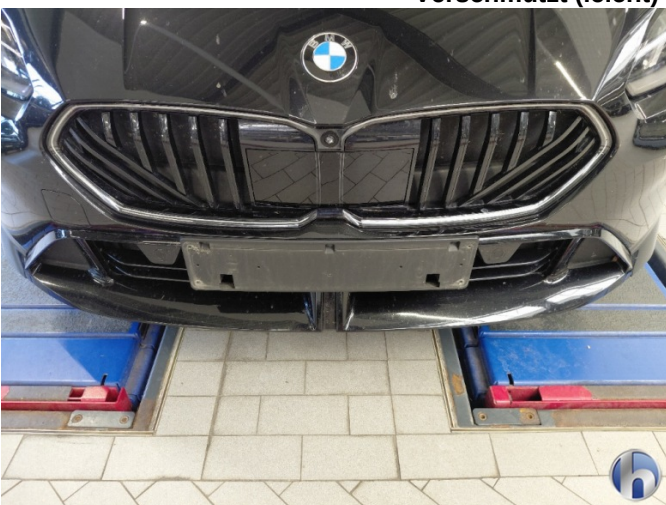
11. Kamera vorne

**Beschädigt**

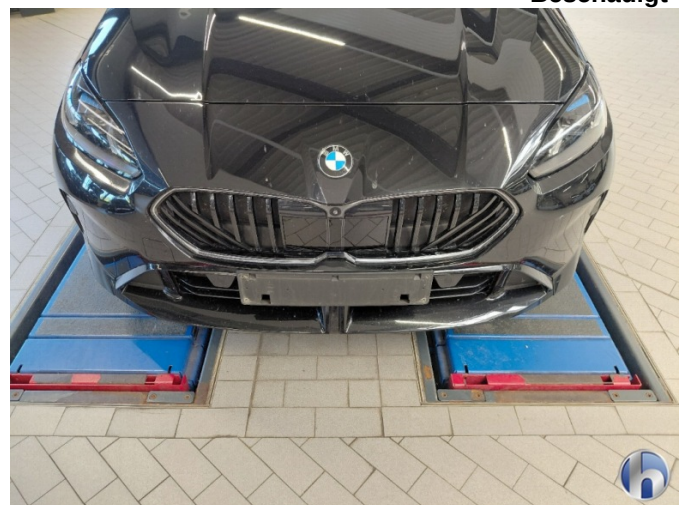
12. Scheinwerfer rechts und links

| 12. | Scheinwerfer rechts und links | Gebrauchsspuren |

**Gebrauchsspuren**

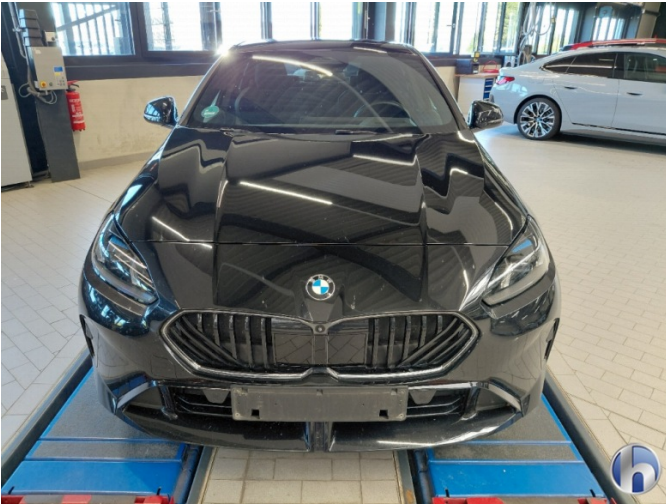
| 13. | Fahrzeug Harz Kratzer Säure | Harz-/<br>Säureeinwirkung |

13. Fahrzeug Harz Kratzer Säure  
**Harz-/ Säureeinwirkung**
