## » Übersicht

WVWZZZAWZNU046775

| <b>Hersteller:</b> | Volkswagen |
| <b>Modell:</b> | Polo |

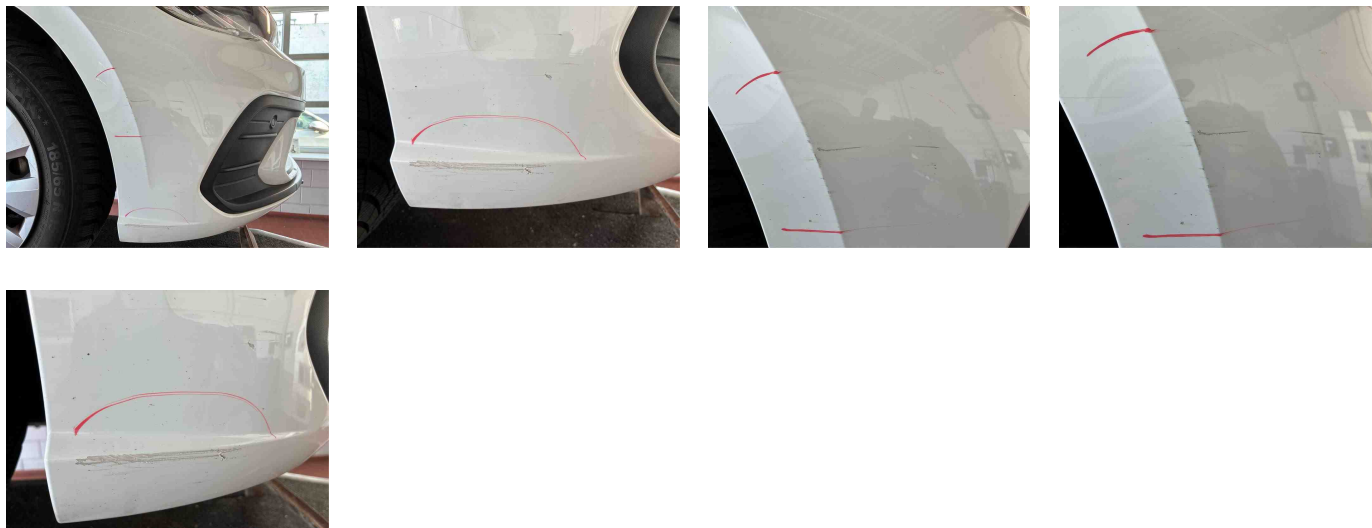
| Nr | Bauteil | Schadensbeschreibung | Reparaturempfehlung |
|---|---|---|---|
| 1 | Stoßfänger vorne rechts | Kratzer | Smart Repair |

#### 1 - Stoßfänger vorne rechts - Kratzer - Smart Repair

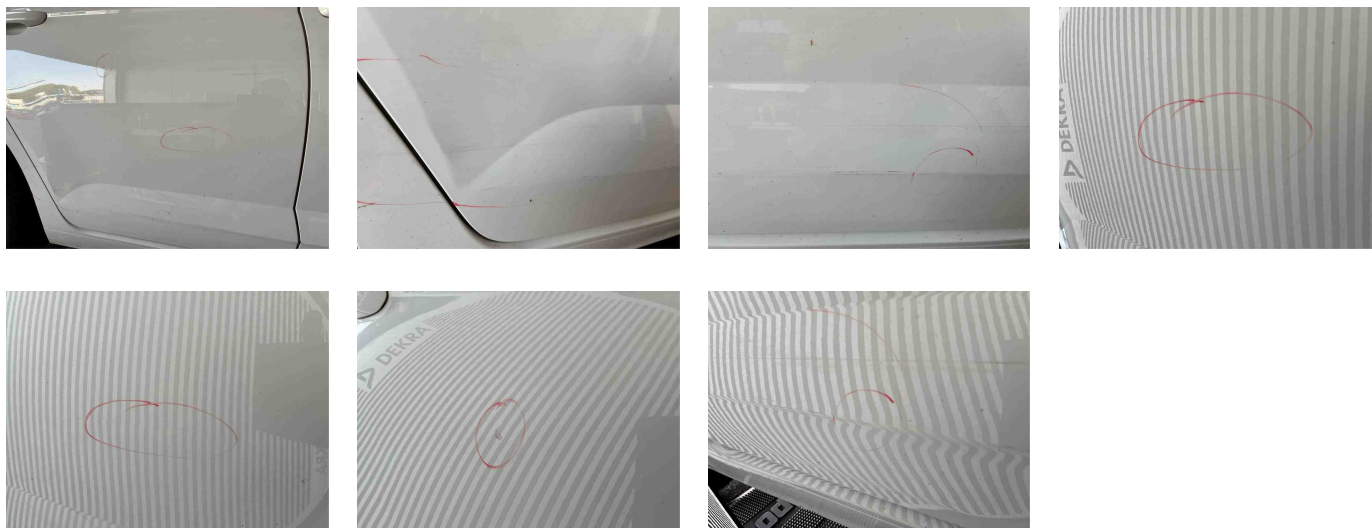
| Nr | Bauteil | Schadensbeschreibung | Reparaturempfehlung |
|---|---|---|---|
| 2 | Tür hinten rechts | Delle(n) und Kratzer | Spotrepair |

#### 2 - Tür hinten rechts - Delle(n) und Kratzer - Spotrepair

Kratzer Schleifpolieren, Dellen drücken, Schadenerweiterung möglich

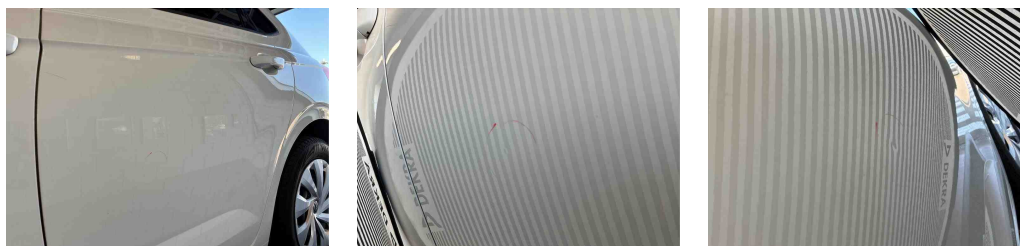
| Nr | Bauteil | Schadensbeschreibung | Reparaturempfehlung |
|---|---|---|---|
| 3 | Tür hinten links | Delle(n) | Kaltdrücken |

#### 3 - Tür hinten links - Delle(n) - Kaltdrücken
