## Audi Q5

EZ 02/2016 | Geländewagen | Diesel | Automatikgetriebe | 155.280km

Fahrzeug aufgenommen am: 06.08.2026

# Hinweise zum Zustandsbericht

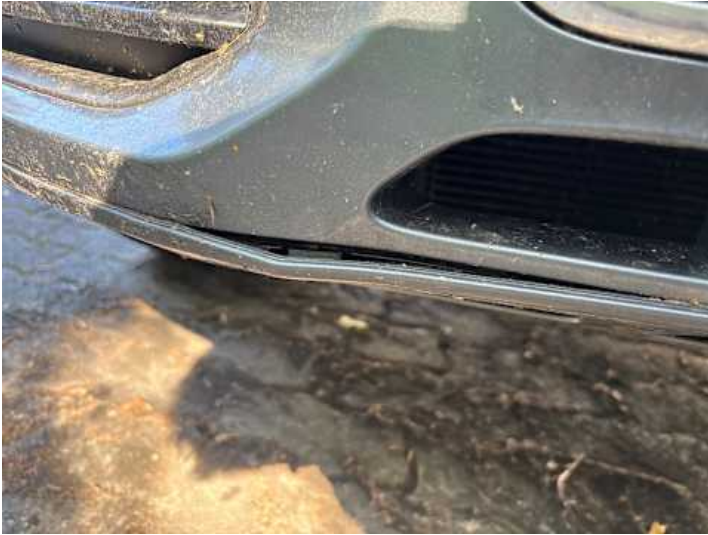
Stoßstange vorne (Lackschaden, Riss/Bruch)

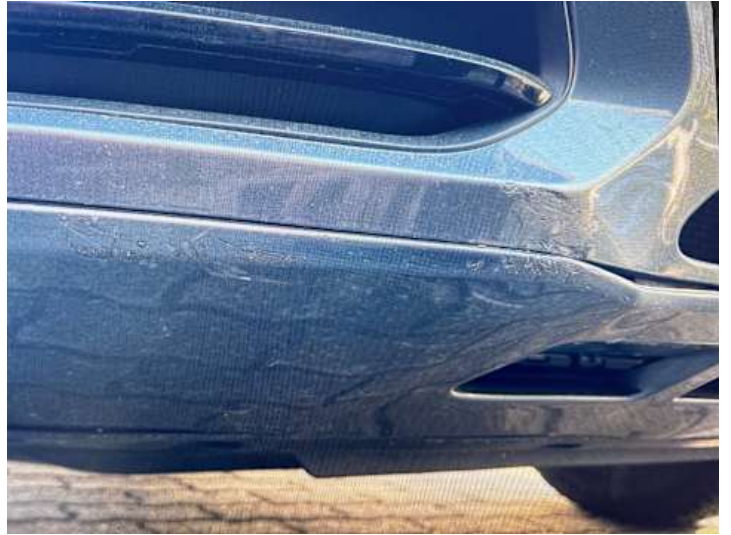
Stoßstange vorne (Lackschaden, Kratzer)

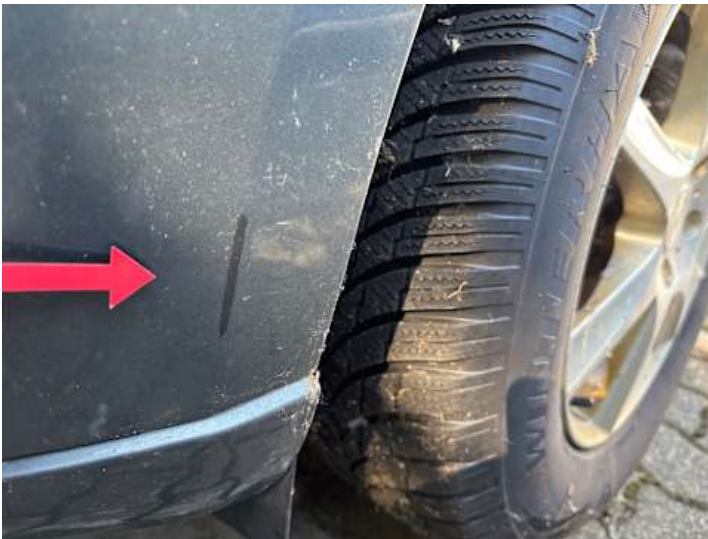
Stoßstange vorne (Lackschaden)

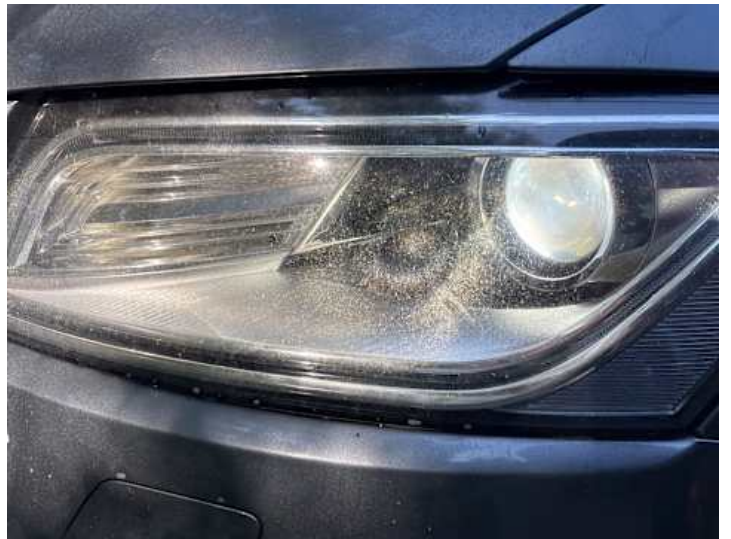
Scheinwerfer (links) (Blind)

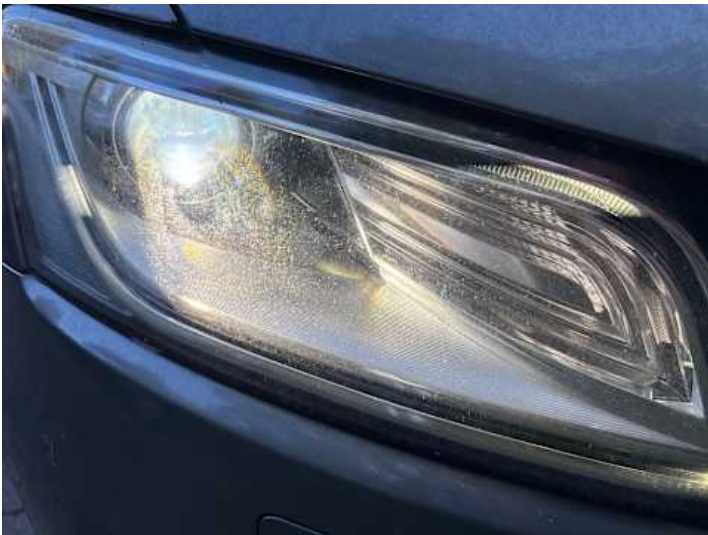
Scheinwerfer (rechts) (Blind)

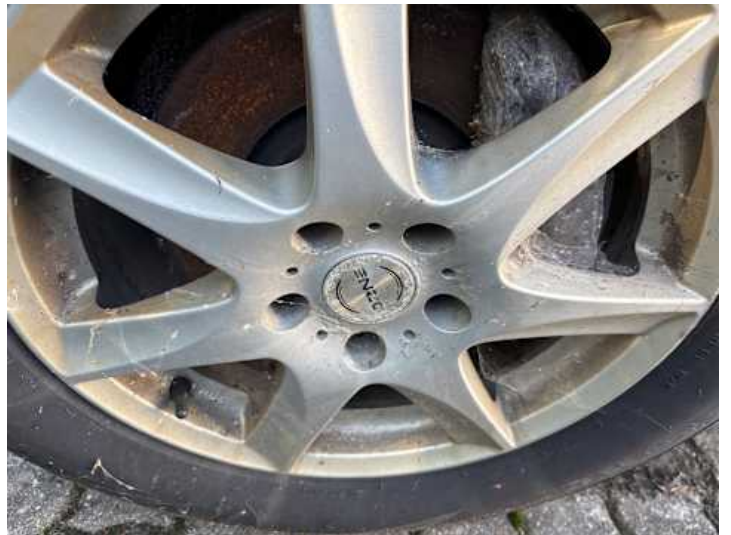
(6 mm)  
Rost

Rad (Rost)

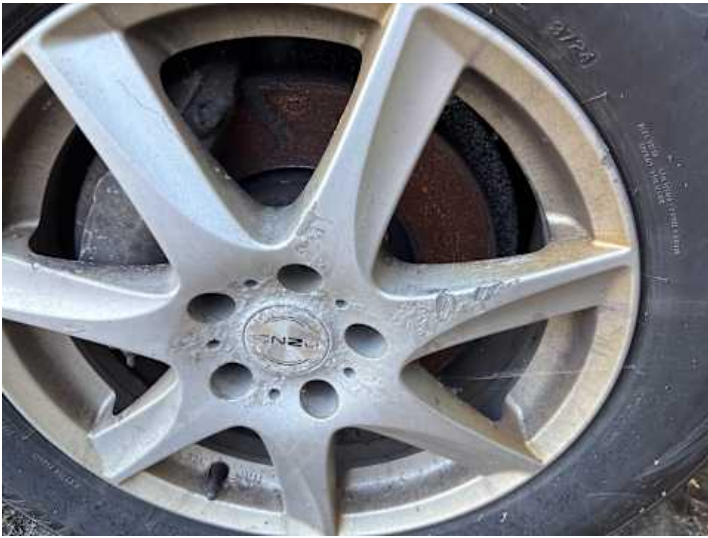
(6 mm)  
Rost, Kratzer

Rad (Rost, Kratzer)

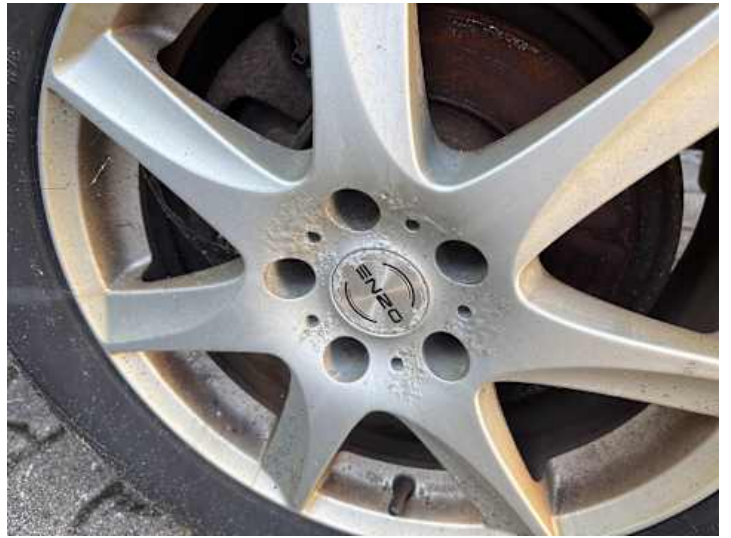
(6 mm)  
Rost

Rad (Rost)

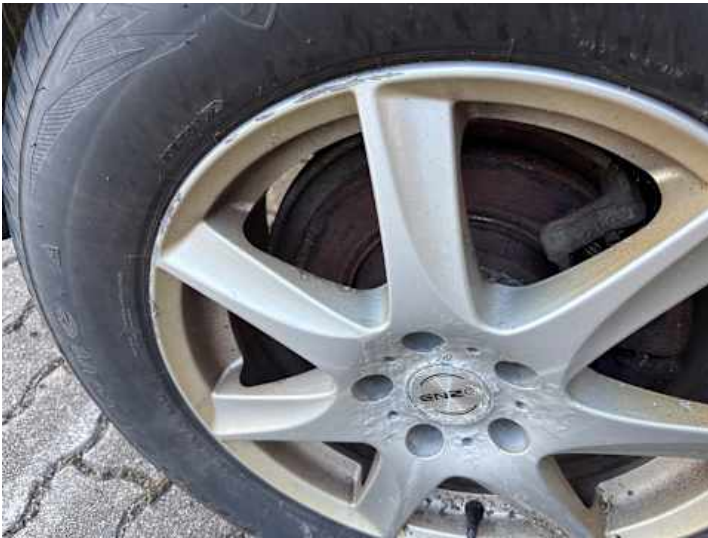
(6 mm)  
Kratzer, Rost

Rad (Kratzer, Rost)

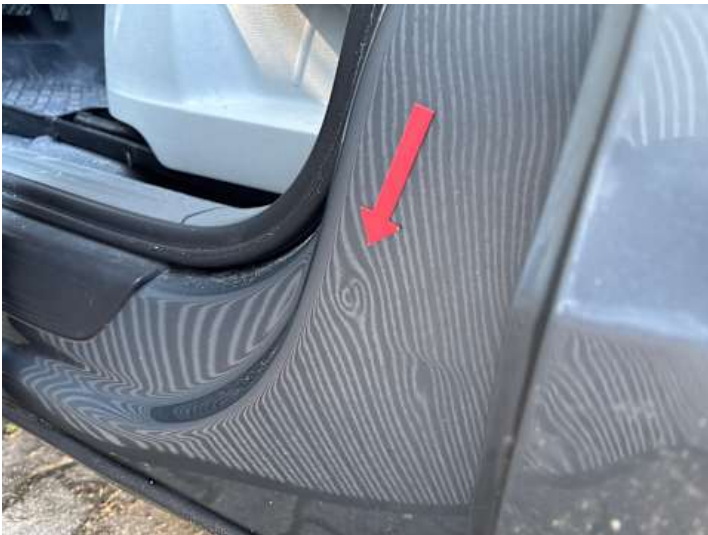
Fahrtür (Delle)

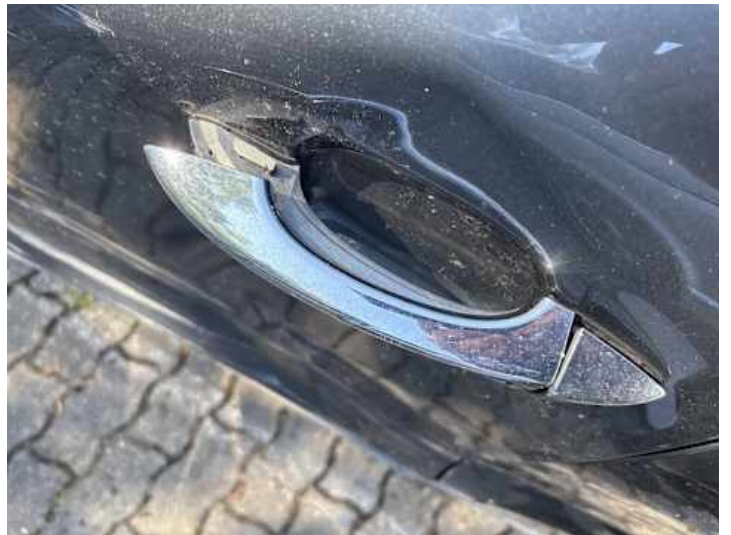
Fahrtür (Riss/Bruch)

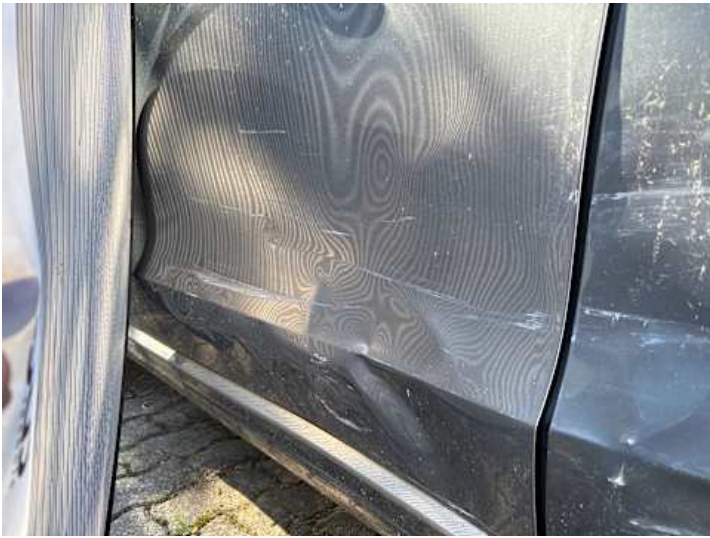
| Fahrzeugteil | Lackschichtdicke (in µm) | Fahrzeugteil | Lackschichtdicke (in µm) |
|---|---|---|---|
| Fahrertür | 200 | Beifahrertür | 150 |

Fahrertür (Verformung, Lackschaden, Riss/Bruch)

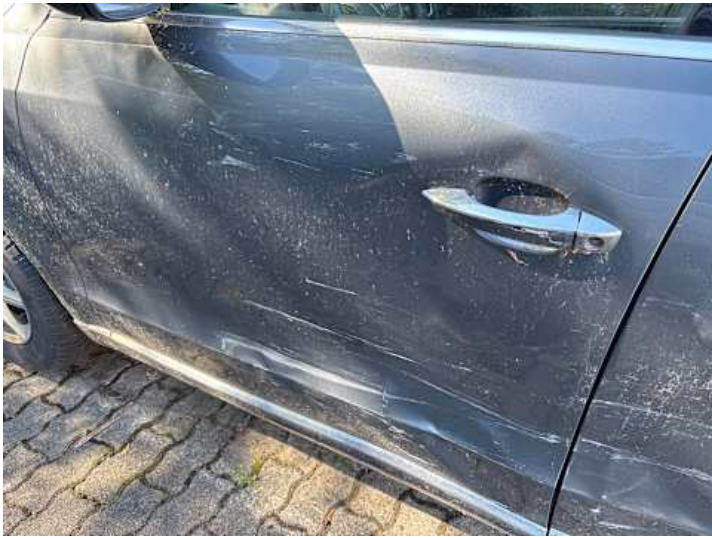
Fahrertür (Verformung, Lackschaden, Riss/Bruch)

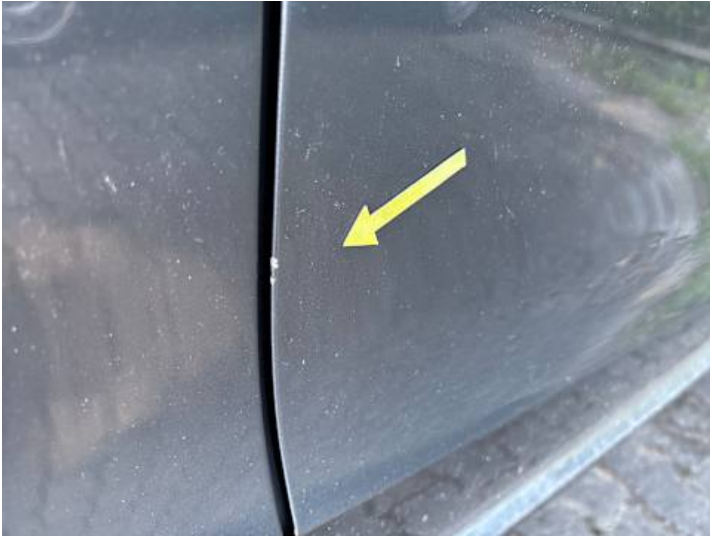
Beifahrertür (Lackschaden)

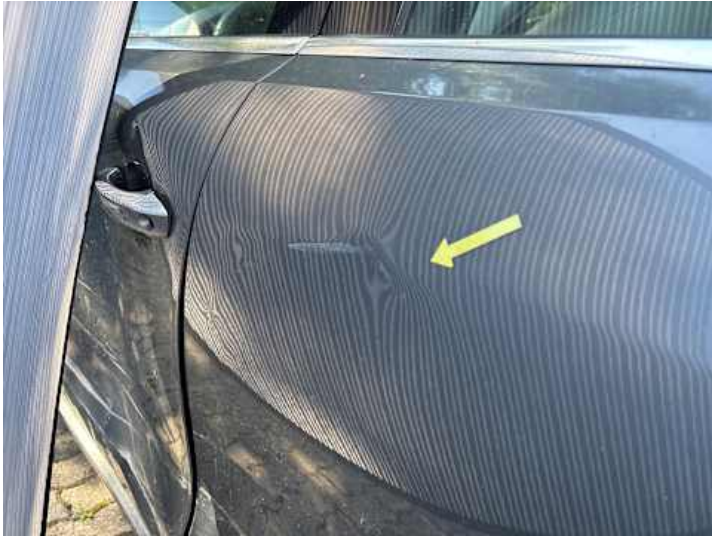
Türe hinten links (Lackschaden, Verformung)

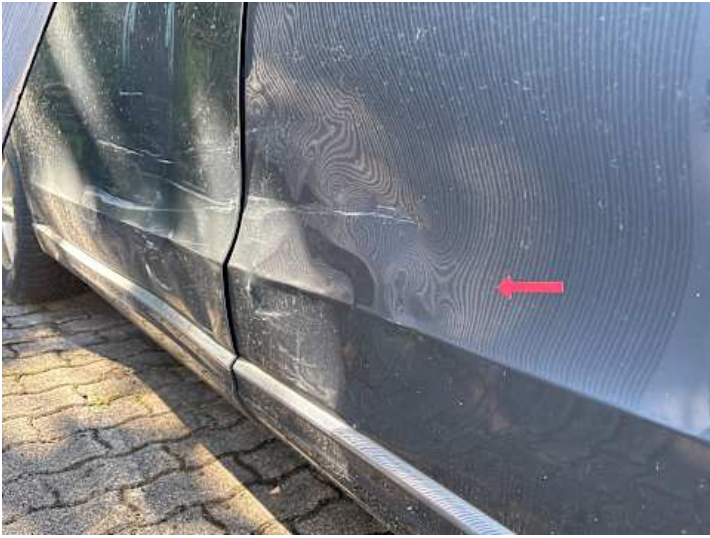
Türe hinten links (Lackschaden, Verformung)

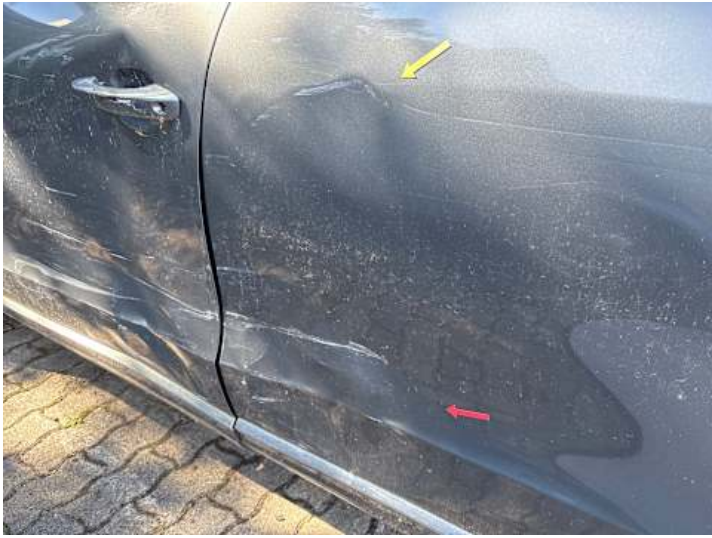
Türe hinten links (Lackschaden, Verformung)

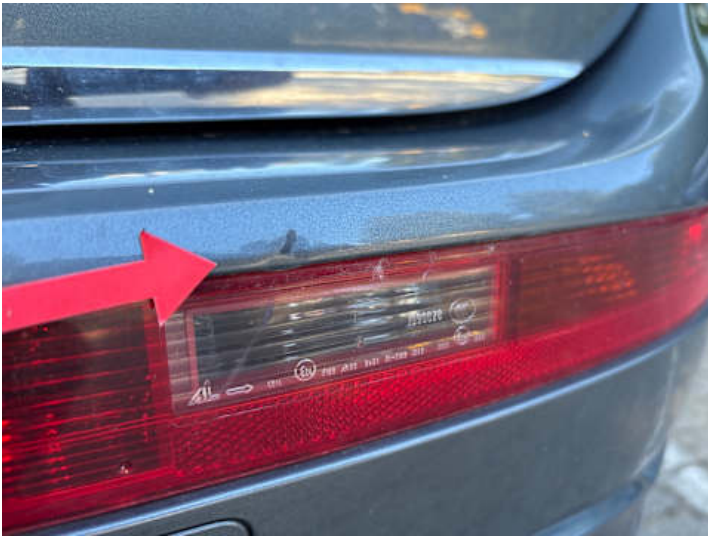
Stoßstange hinten (Lackschaden, Delle)

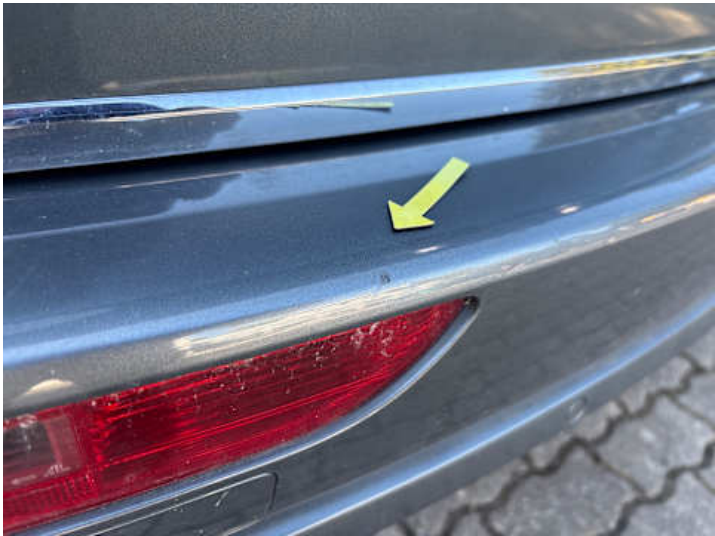
Stoßstange hinten (Kratzer, Lackschaden)

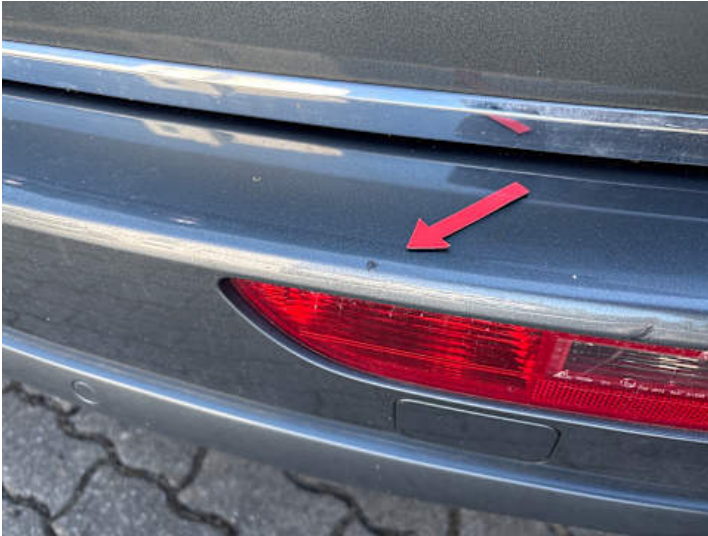
Stoßstange hinten (Kratzer, Lackschaden)

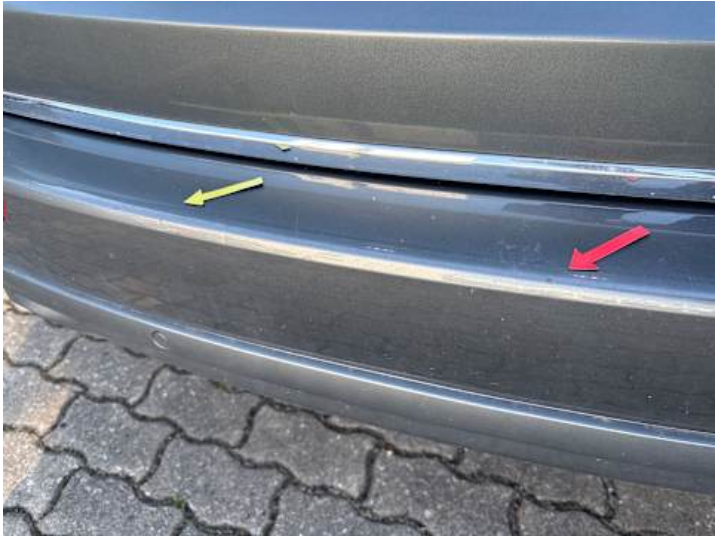
Stoßstange hinten (Kratzer, Lackschaden)

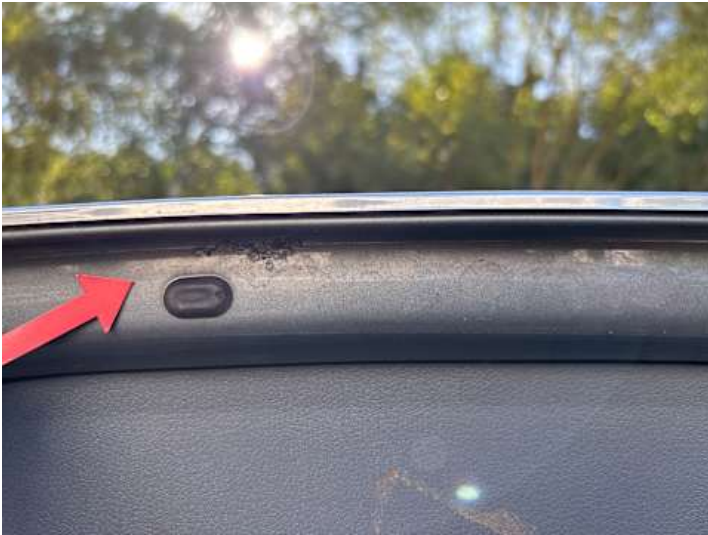
Heckklappe (Rost)

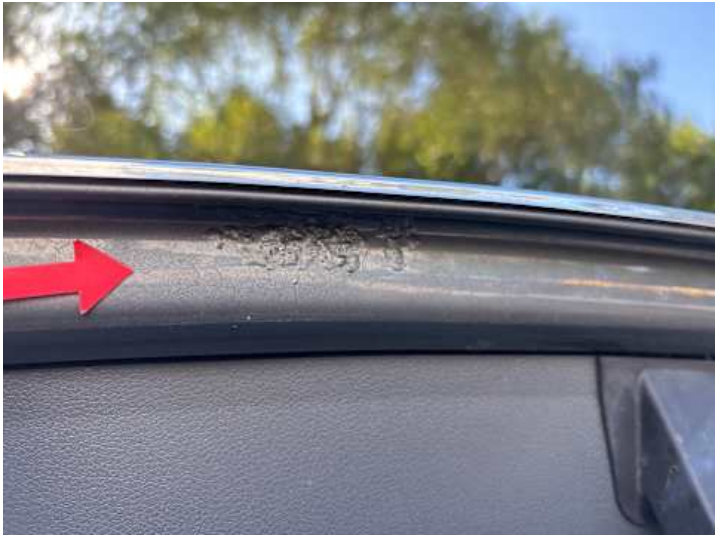
Heckklappe (Rost)

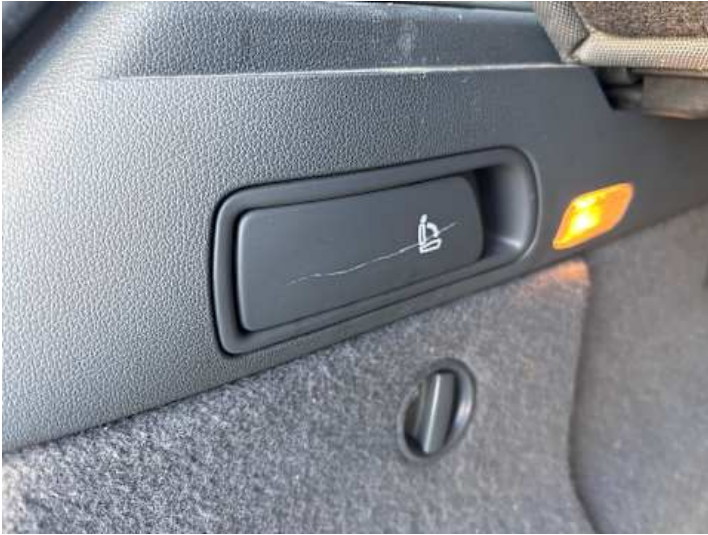
Innenraum (Kratzer)

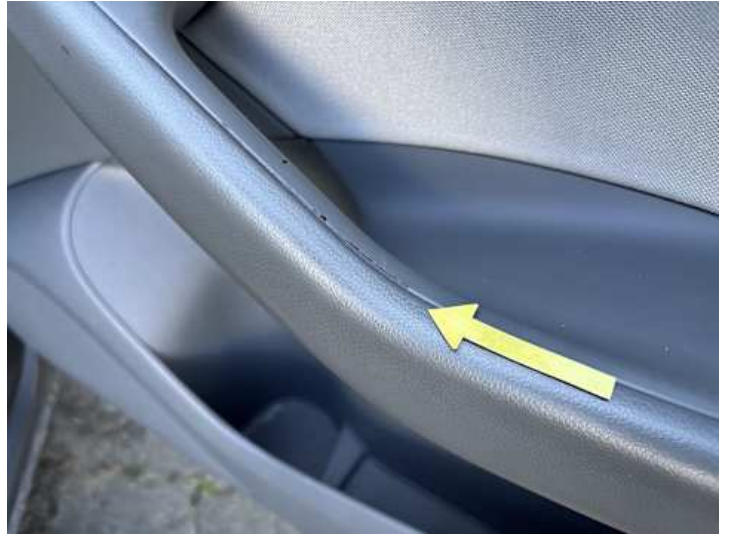
Innenraum (Verschleiß)

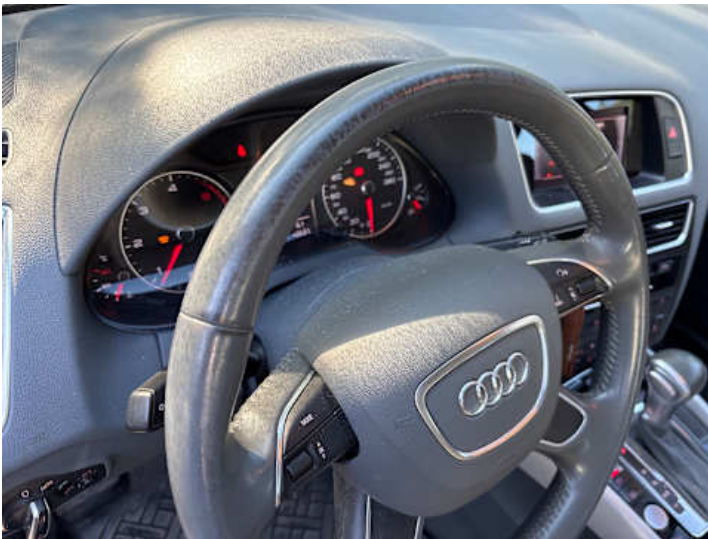
Innenraum (Verschleiß)

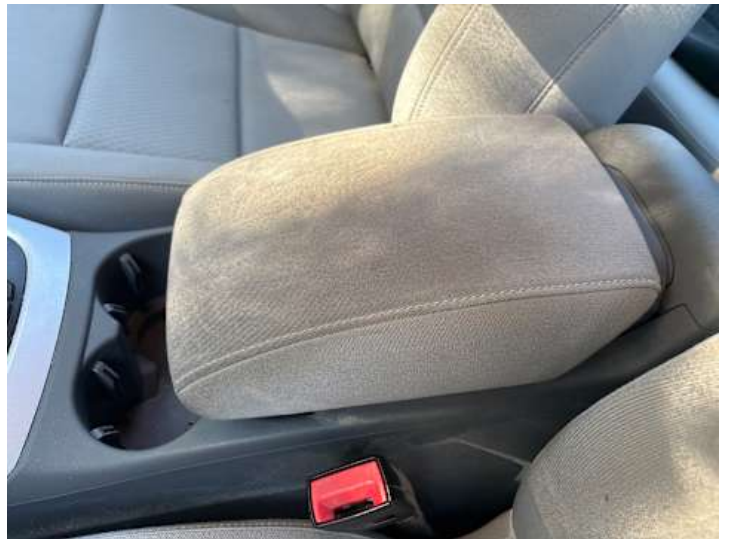
Innenraum (Verschmutzung)
