### Audi Q3

EZ 02/2012 | Geländewagen | Benzin | Automatikgetriebe | 156.425km  
Besteuerung: Differenzbesteuert (§25a UStG)  
Fahrzeugstandort: 99\*\*\*  
Fahrzeug aufgenommen am: 17.08.2026

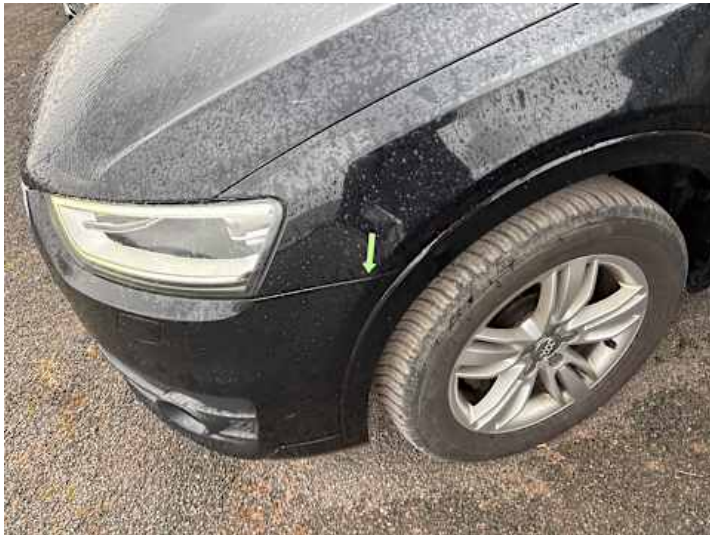
Stoßstange vorne (Spaltmaße ungenau)

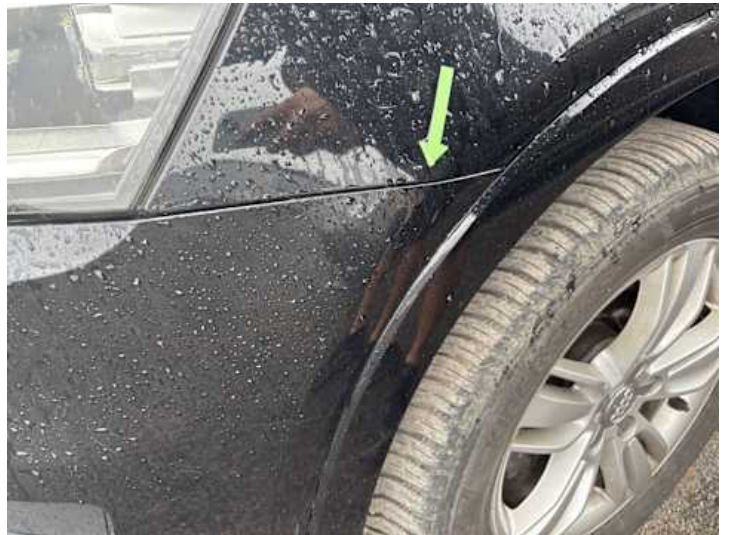
Stoßstange vorne (Spaltmaße ungenau)

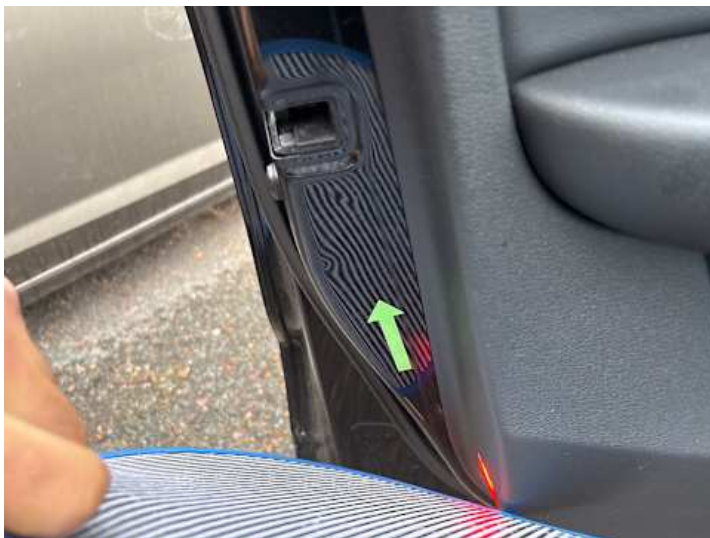
Fahrertür (Delle)

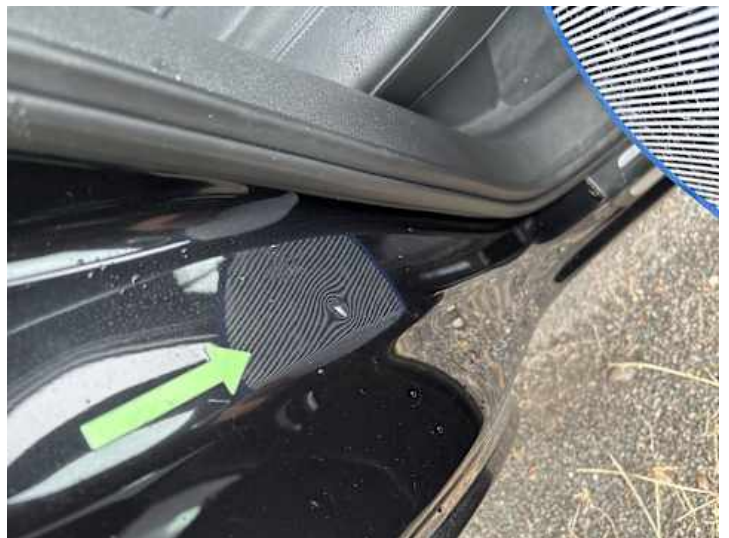
Türe hinten rechts (Kratzer, Delle)

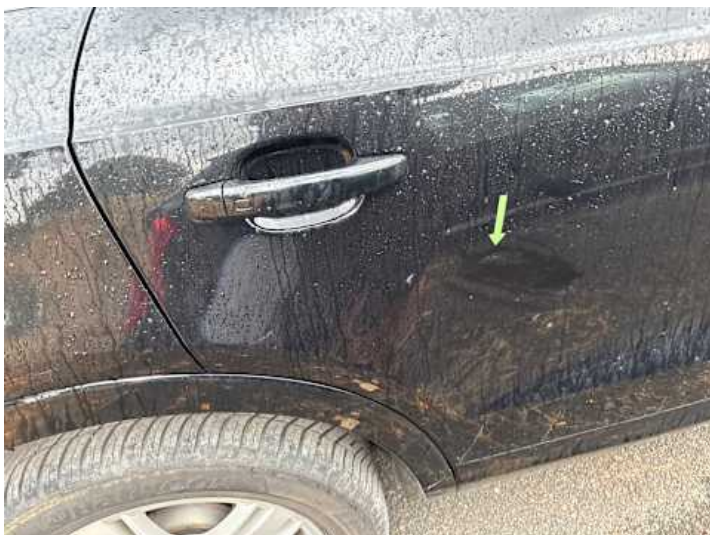
Türe hinten rechts (Kratzer)

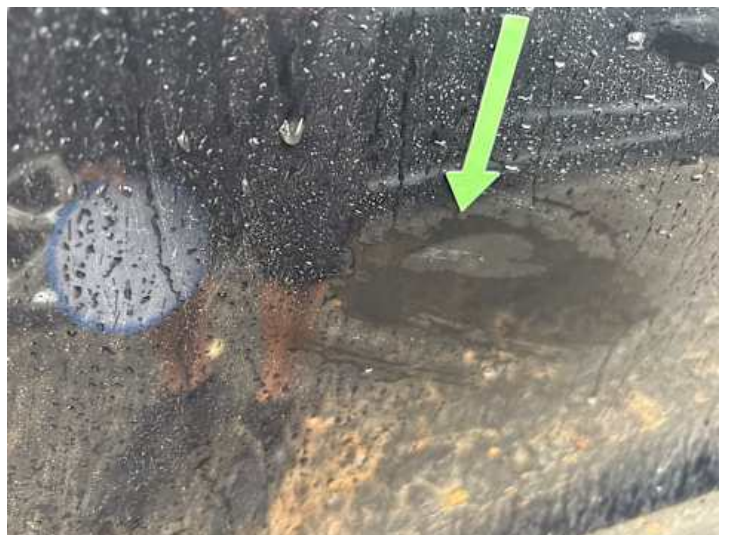
Türe hinten rechts (Kratzer)

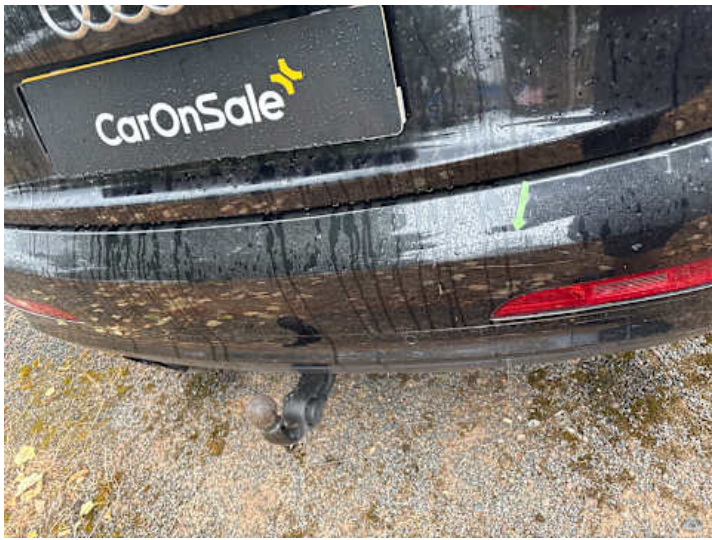
Stoßstange hinten (Kratzer)

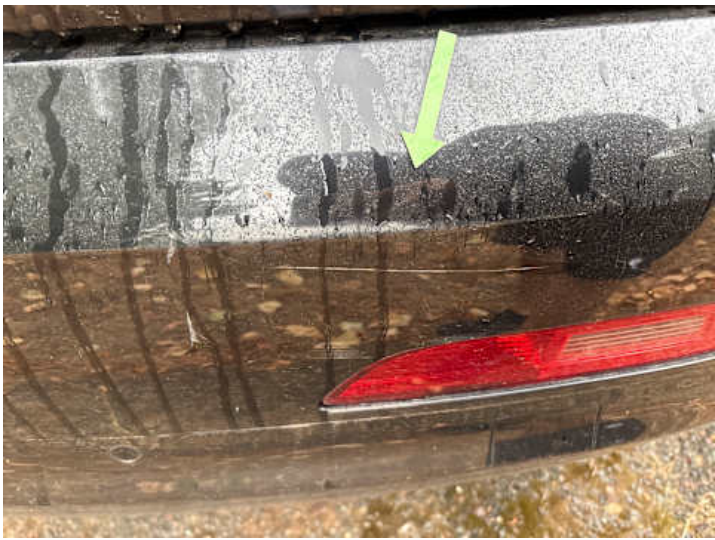
Stoßstange hinten (Kratzer)

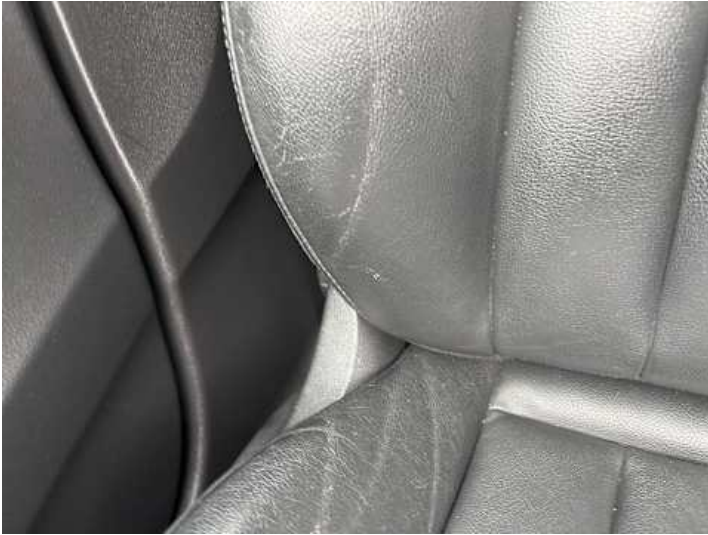
Innenraum (Verschleiß)

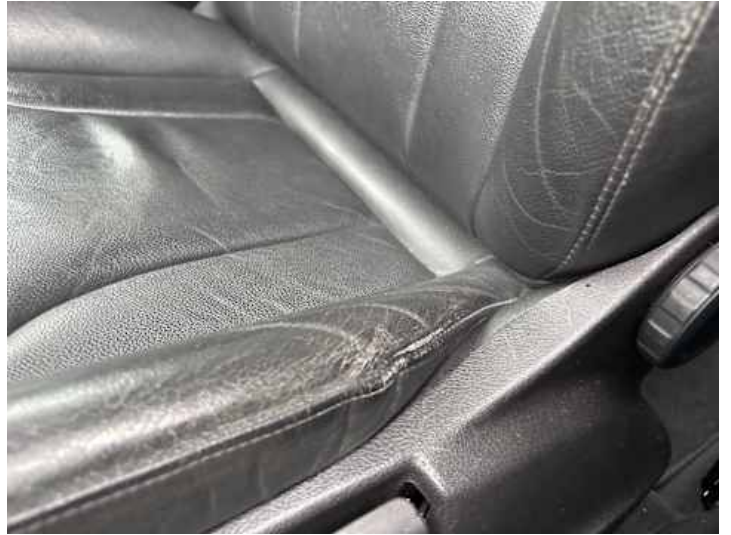
Innenraum (Verschleiß)
