WBA2A51020V430551

| Hersteller | BMW | Restlauf bis Service | 22.000 km |
| Typ/Modell | 220i Active Tourer | HU (Abgelesen aus ZBI) | 03/2027 |

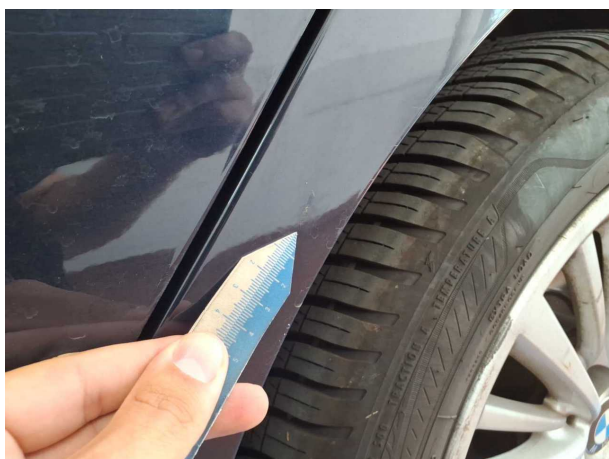
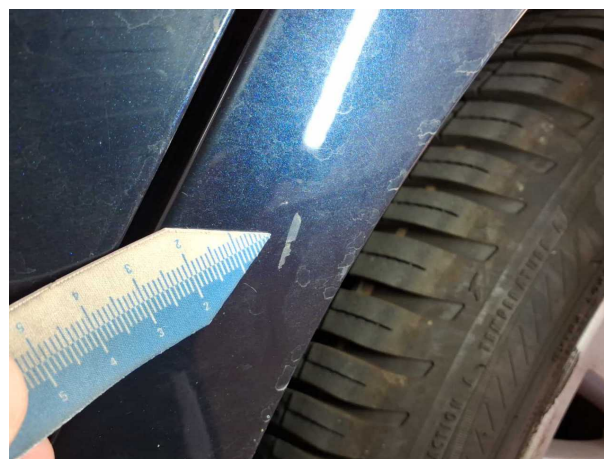
| Nr. | Bauteilgruppe | Beschreibung | Kosten (netto) |
|---|---|---|---|
| 1 | Seitenwand links | Seitenwand - Geruch - auslegen / polieren | |

**Beschädigung #1:** Seitenwand links: Seitenwand - Geruch - auslegen / polieren

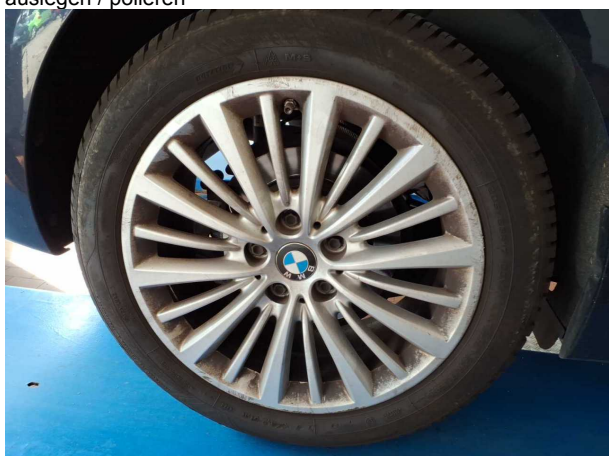
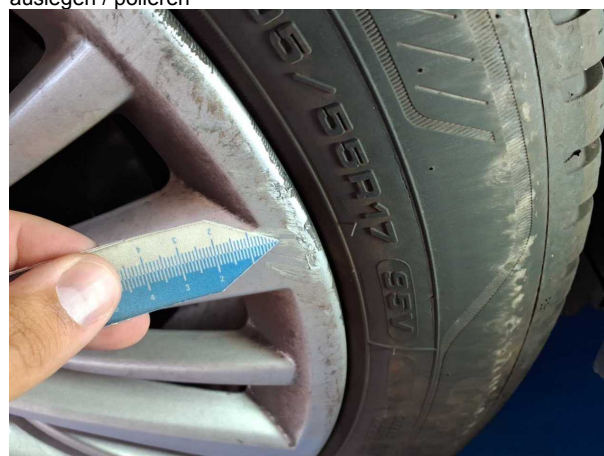
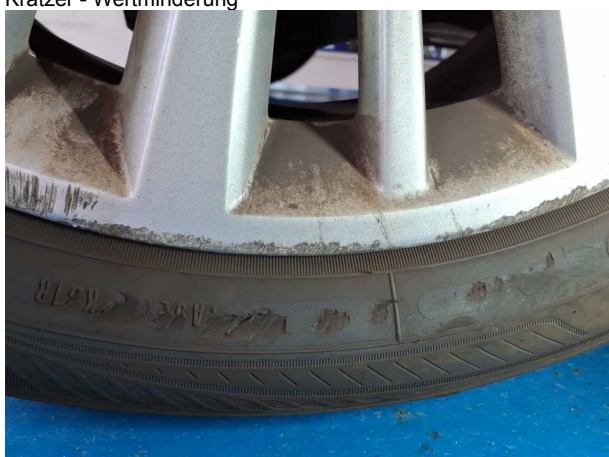
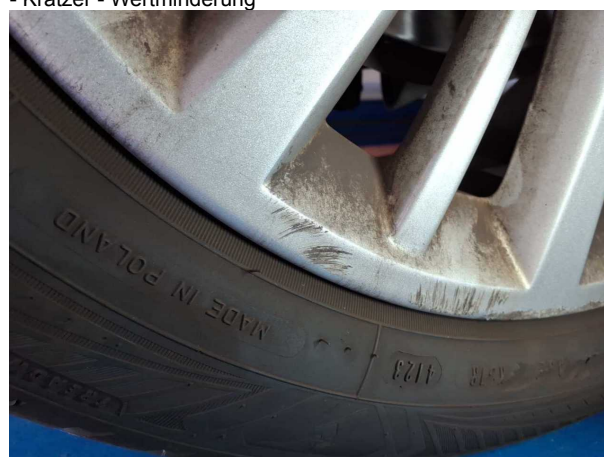
| Nr. | Bauteilgruppe | Beschreibung | Kosten (netto) |
|---|---|---|---|
| 3 | Rad/Reifen | Leichtmetallfelge hinten rechts - Kratzer - Wertminderung | |

**Beschädigung #3:** Rad/Reifen: Leichtmetallfelge hinten rechts - Kratzer - Wertminderung

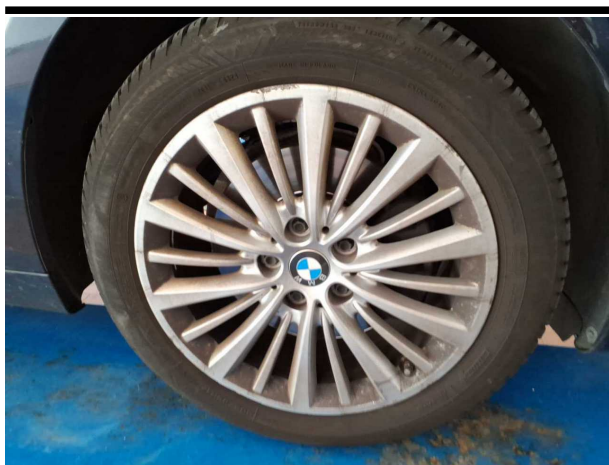
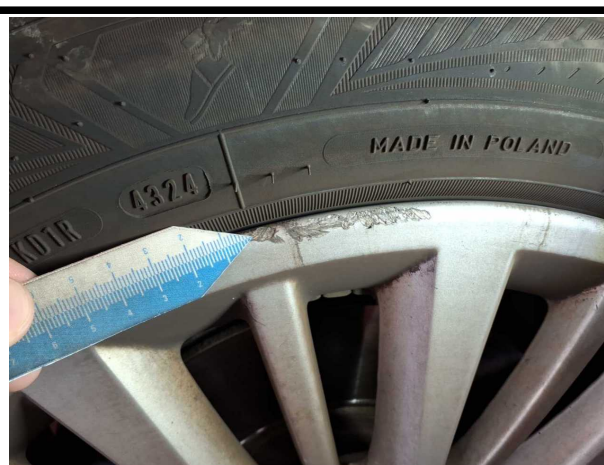
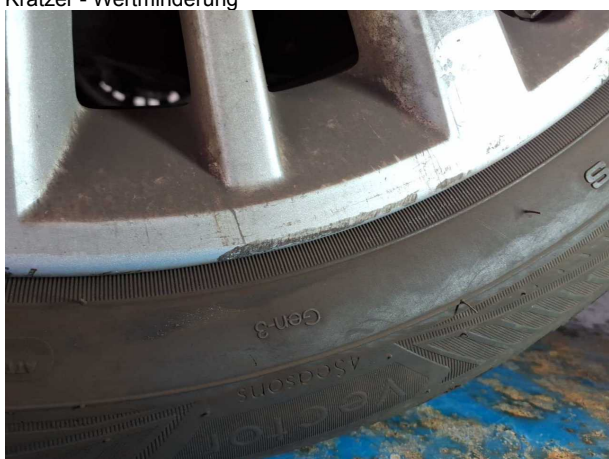
| Nr. | Bauteilgruppe | Beschreibung | Kosten (netto) |
|---|---|---|---|
| 4 | Rad/Reifen | Leichtmetallfelge vorn rechts - Kratzer - Wertminderung | |

**Beschädigung #4:** Rad/Reifen: Leichtmetallfelge vorn rechts - Kratzer - Wertminderung

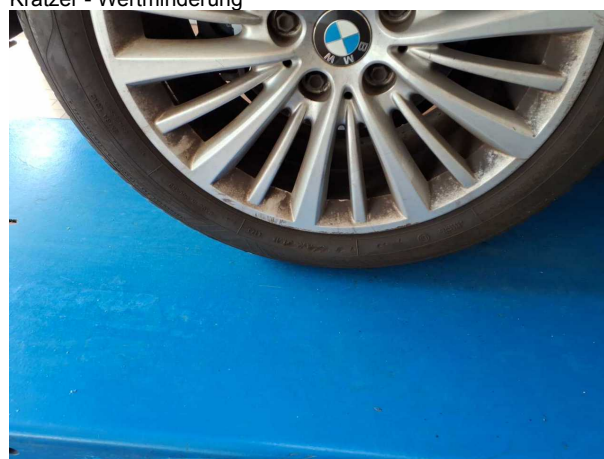
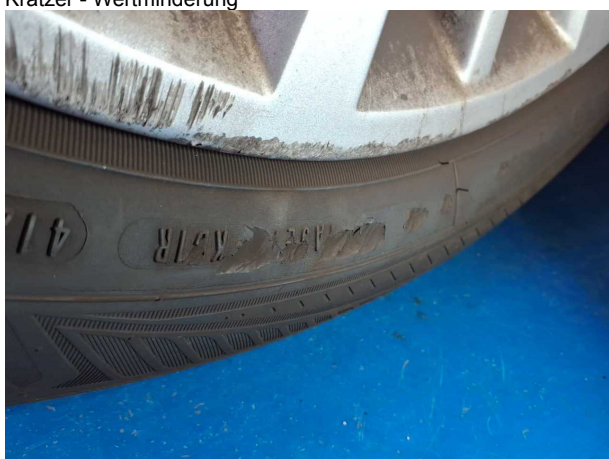
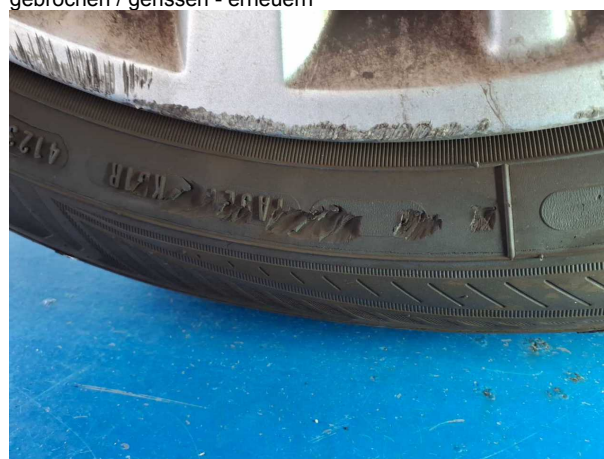
| Nr. | Bauteilgruppe | Beschreibung | Kosten (netto) |
|---|---|---|---|
| 5 | Rad/Reifen | Reifen hinten rechts - gebrochen / gerissen - erneuern | |

| Achse | Reifengröße | Hersteller | Reifentyp | Profiltiefe | Verktgl. | Zul. |
|---|---|---|---|---|---|---|
| 2 | 205/55 R17 95V | Goodyear | Ganzjahresreifen | 8mm - 6mm | n.i.O. | i.O. |

**Beschädigung #5:** Rad/Reifen: Reifen hinten rechts - gebrochen / gerissen - erneuern

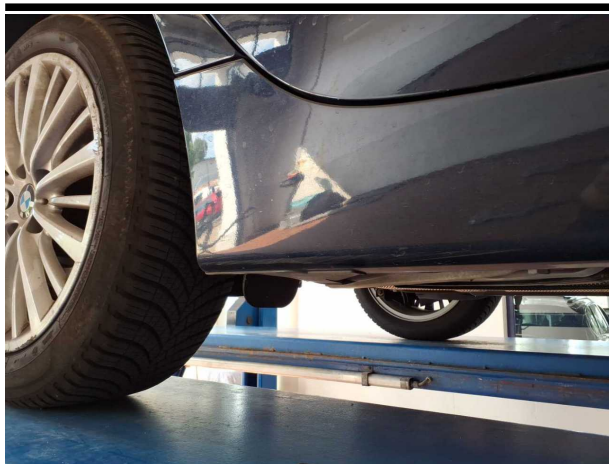
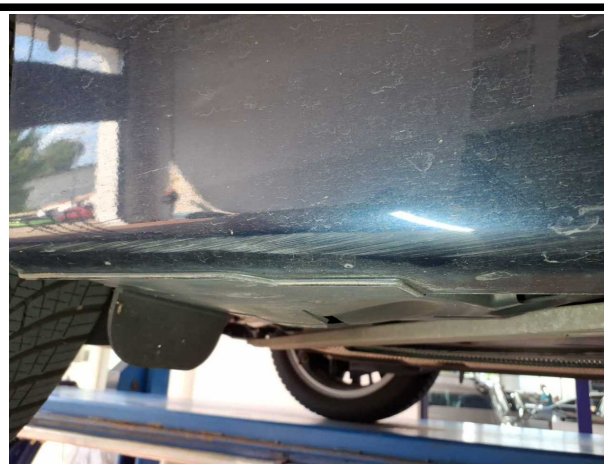
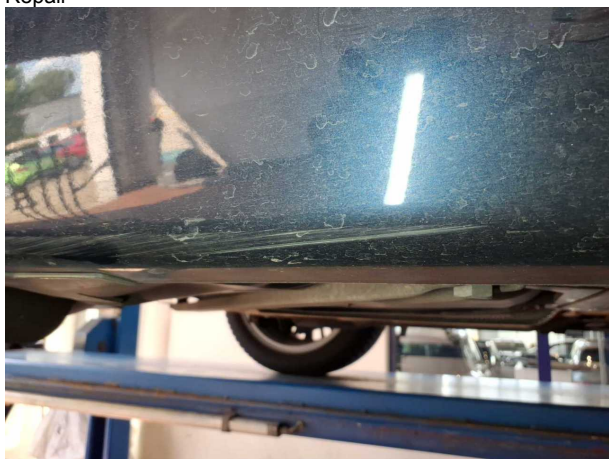
| Nr. | Bauteilgruppe | Beschreibung | Kosten (netto) |
|---|---|---|---|
| 6 | Schweller rechts | Verkleidung - Kratzer - Smart Repair | |

**Beschädigung #6:** Schweller rechts: Verkleidung - Kratzer - Smart Repair

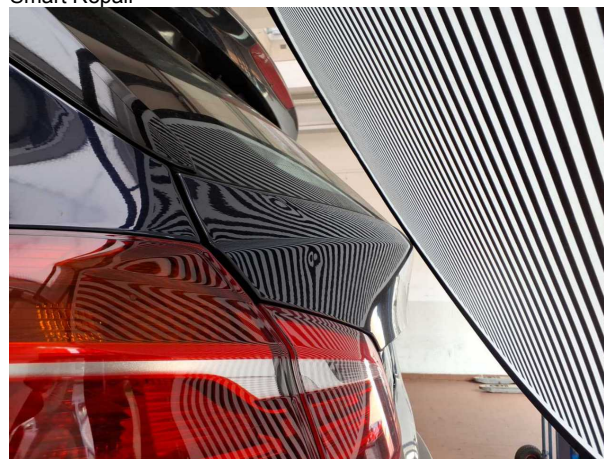
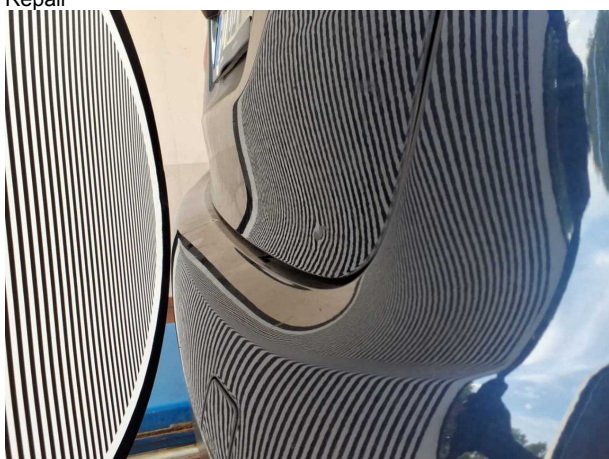
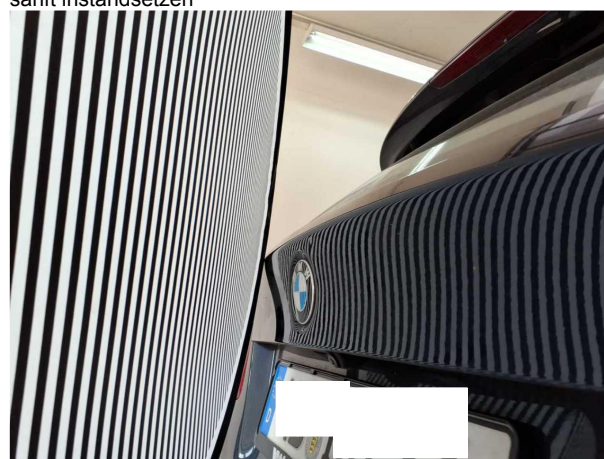
| Nr. | Bauteilgruppe | Beschreibung | Kosten (netto) |
|---|---|---|---|
| 7 | Heckklappe/-tür | Heckklappe - Delle(n) - sanft instandsetzen | |

**Beschädigung #7:** Heckklappe/-tür: Heckklappe - Delle(n) - sanft instandsetzen

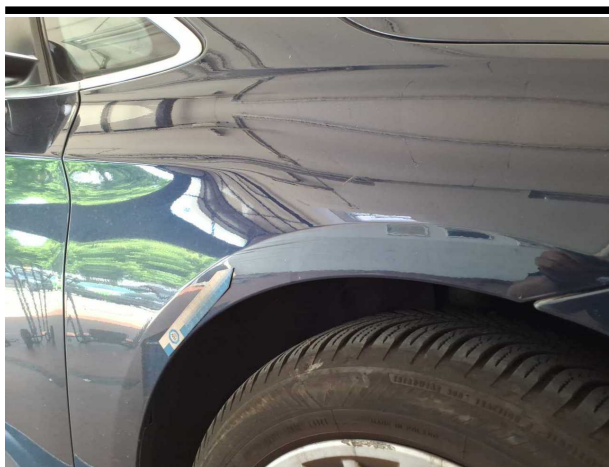
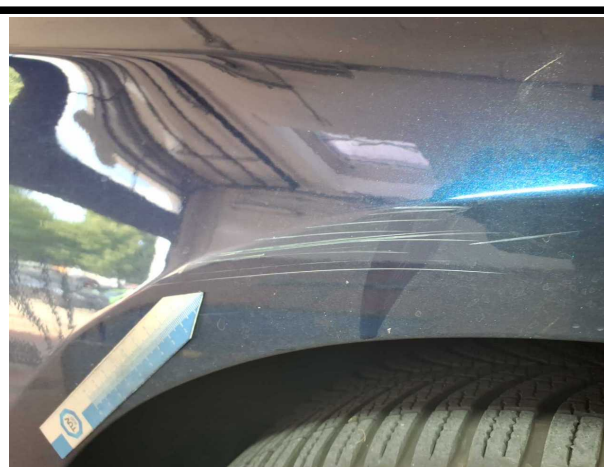
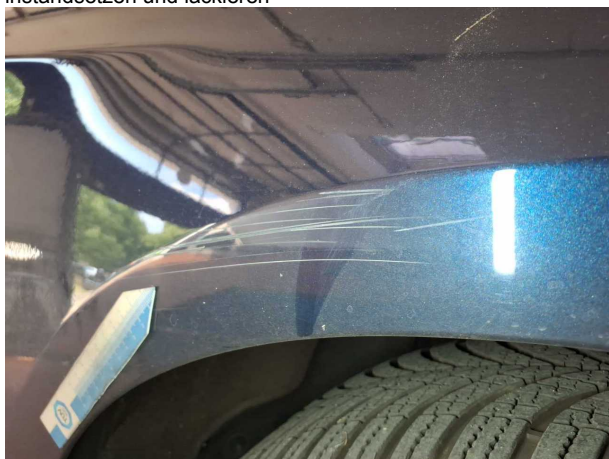
| Nr. | Bauteilgruppe | Beschreibung | Kosten (netto) |
|---|---|---|---|
| 8 | Kotflügel rechts | Kotflügel rechts - Kratzer - instandsetzen und lackieren | |

**Beschädigung #8:** Kotflügel rechts: Kotflügel rechts - Kratzer - instandsetzen und lackieren

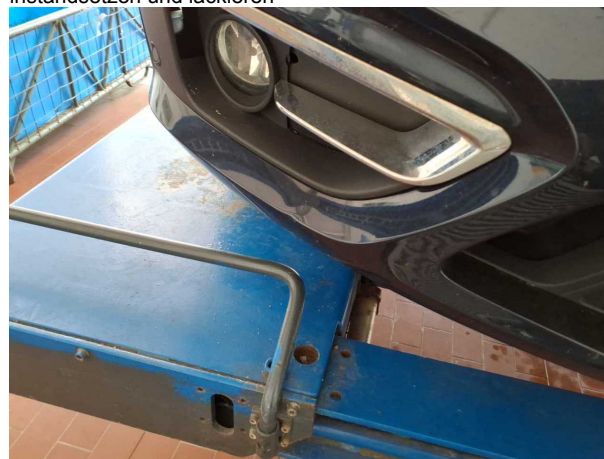
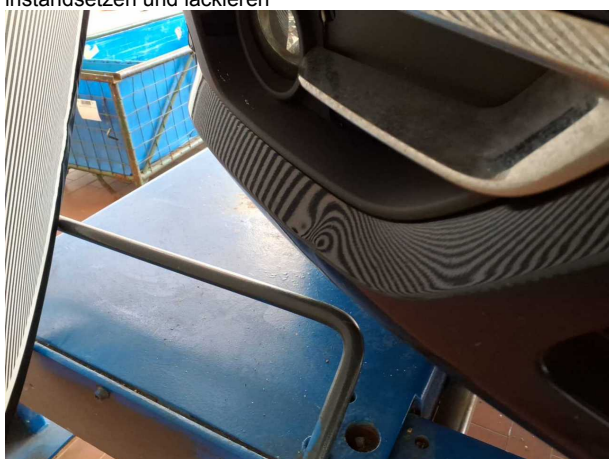
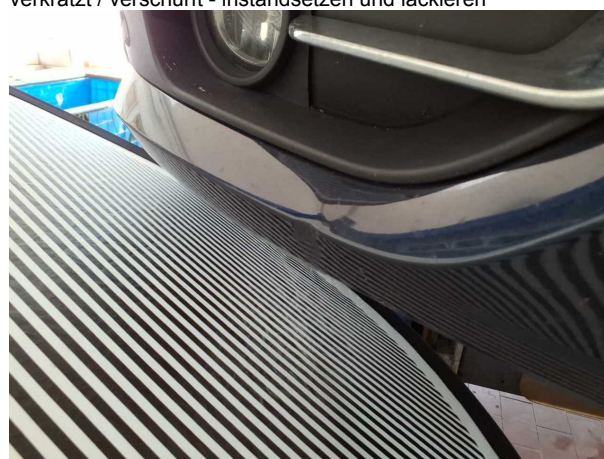
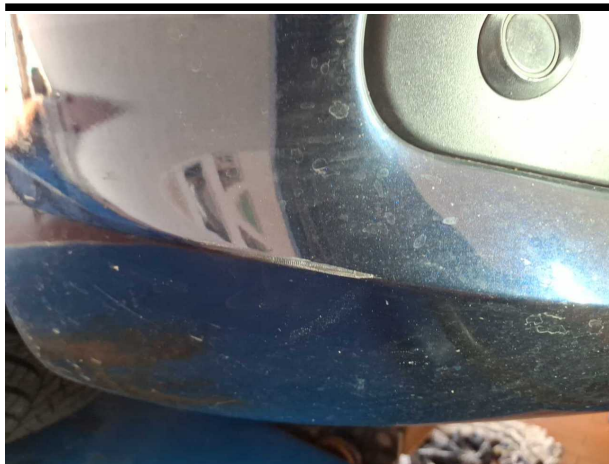
| Nr. | Bauteilgruppe | Beschreibung | Kosten (netto) |
|---|---|---|---|
| 9 | Stoßfänger vorn | Stoßfänger vorn - verkratzt / verschürft - instandsetzen und lackieren | |

| Nr. | Ort | Wertminderung |
|---|---|---|
| 1 | Stoßfänger vorne, fachgerecht ausgeführt, Reparaturrechnung nicht vorhanden | |

**Beschädigung #9:** Stossfänger vorn: Stossfänger vorn - verkratzt / verschürft - instandsetzen und lackieren
