## Zustandsbericht ohne Ausstattung

**FIN** YV1LFH5V4R1160365

## Typ: LEASING

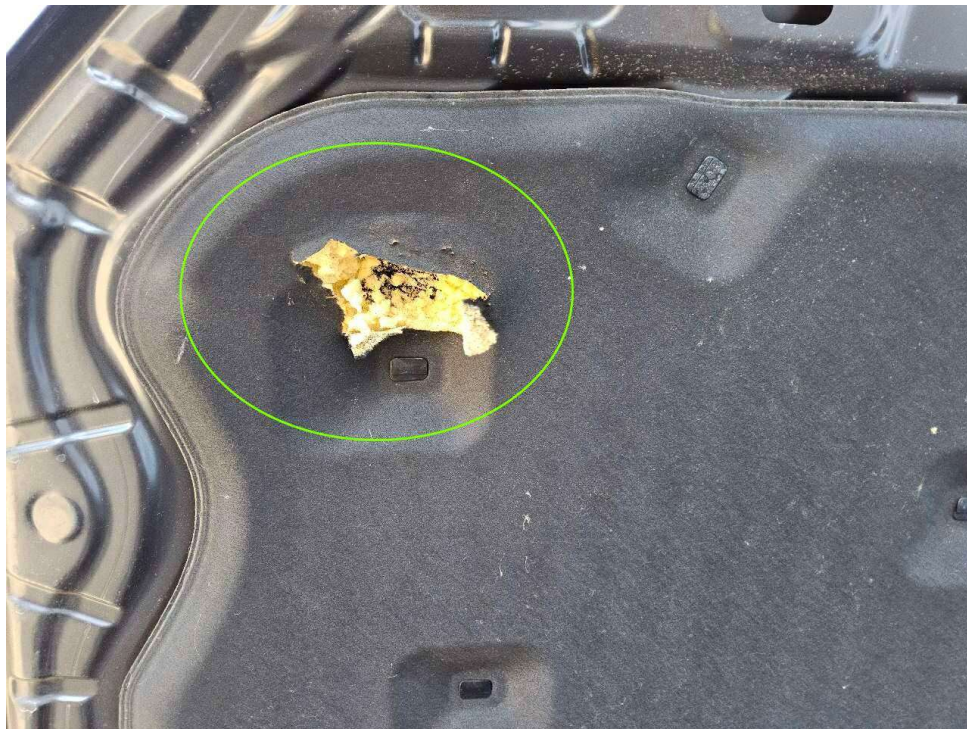
Bild 8 : Motorhaubendämmung Tierversbiss

1. Motorabdeckung Tierverschiss, erneuern (Bild 9)
2. Motorhaubendämmung Tierverschiss, erneuern (Bild 8)
3. Motorhaube Delle mit kleiner Lackbeschädigung, drücken (Bild 10)
4. Dachholm rechts Delle, drücken (Bild 11)
5. Stoßfänger hinten deformiert und verschrammt, Diffusor Schramme, lackieren mit Lackaufbau (Bild 12, 13, 14, 15)
6. Tür hinten links Delle auf der unteren Designkante, drücken (Bild 16)
7. Radlaufblende vorne links Kante verschrammt, lackieren mit Lackaufbau (Bild 17)
8. Stoßfänger vorne leichte Steinschläge und links Kante verschrammt, lackieren mit Lackaufbau (Bild 18)

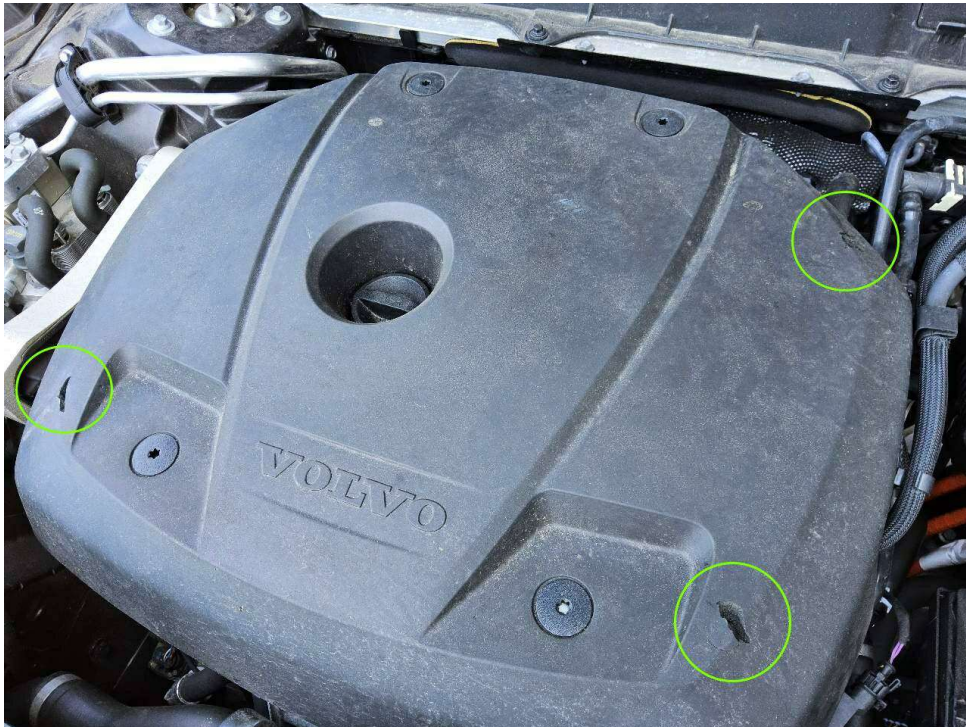
Bild 9 : Motorabdeckung Tierversbiss

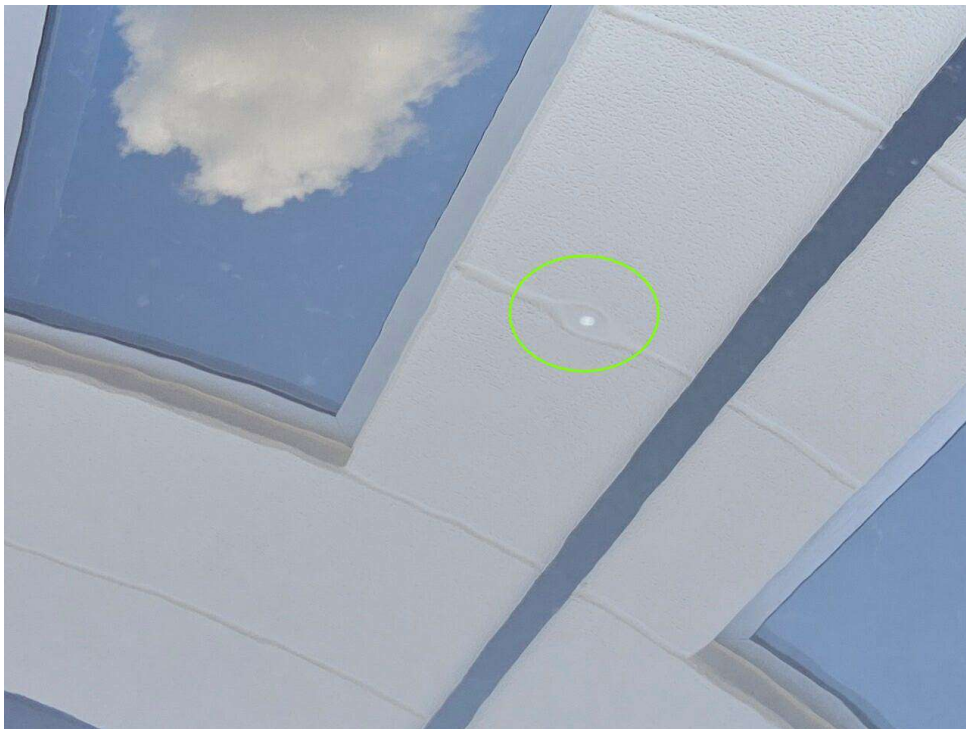
Bild 10 : Motorhaube Delle mit kleiner Lackbeschädigung

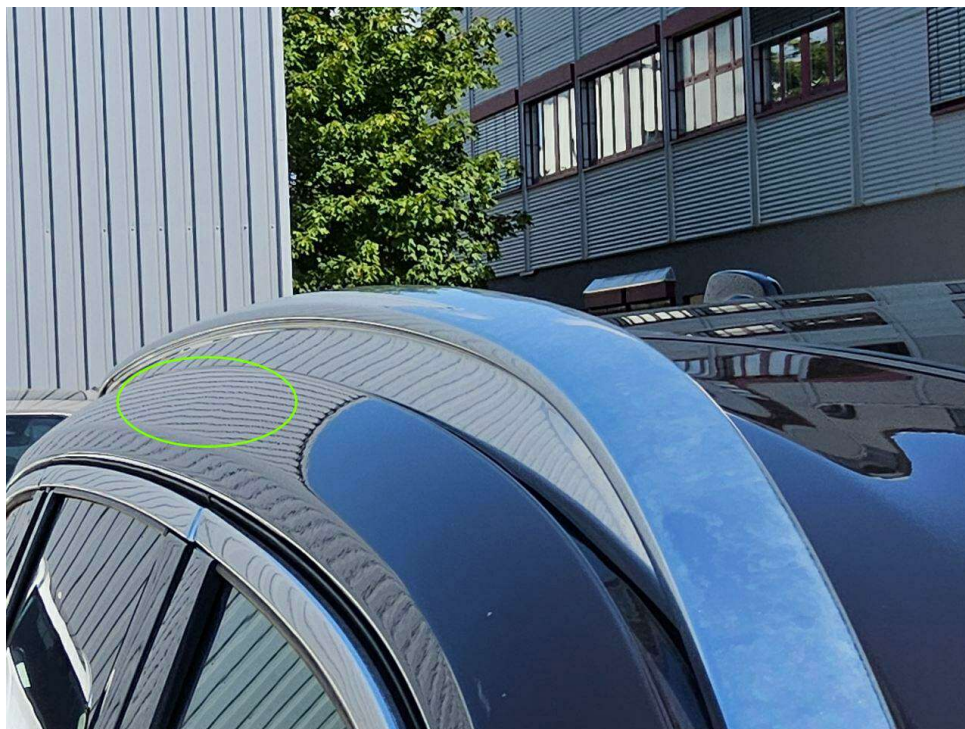
Bild 11 : Dachholm rechts Delle

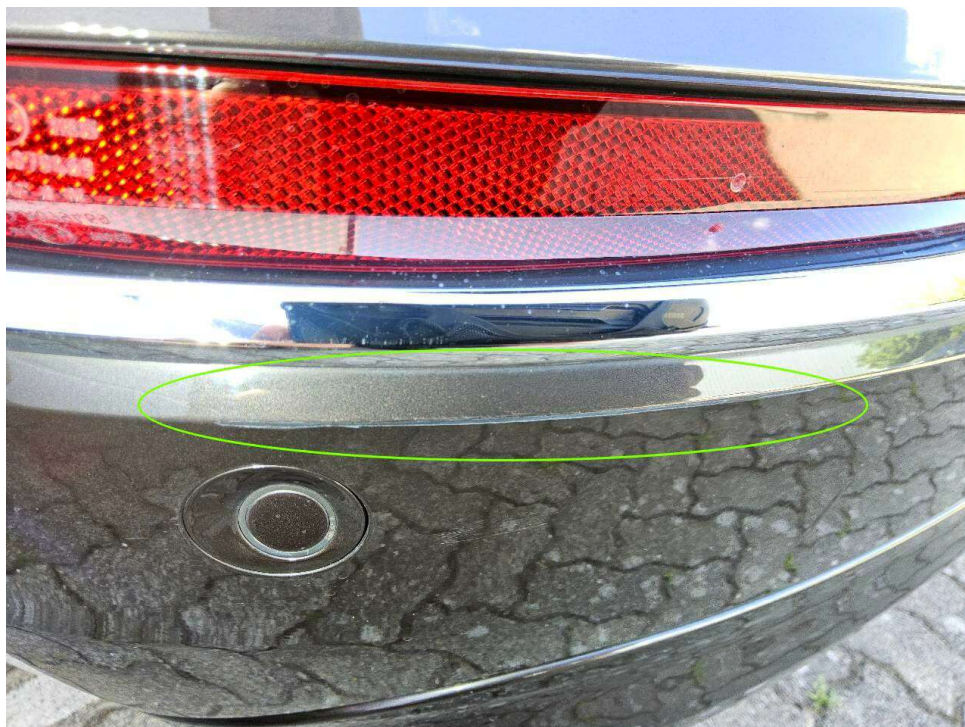
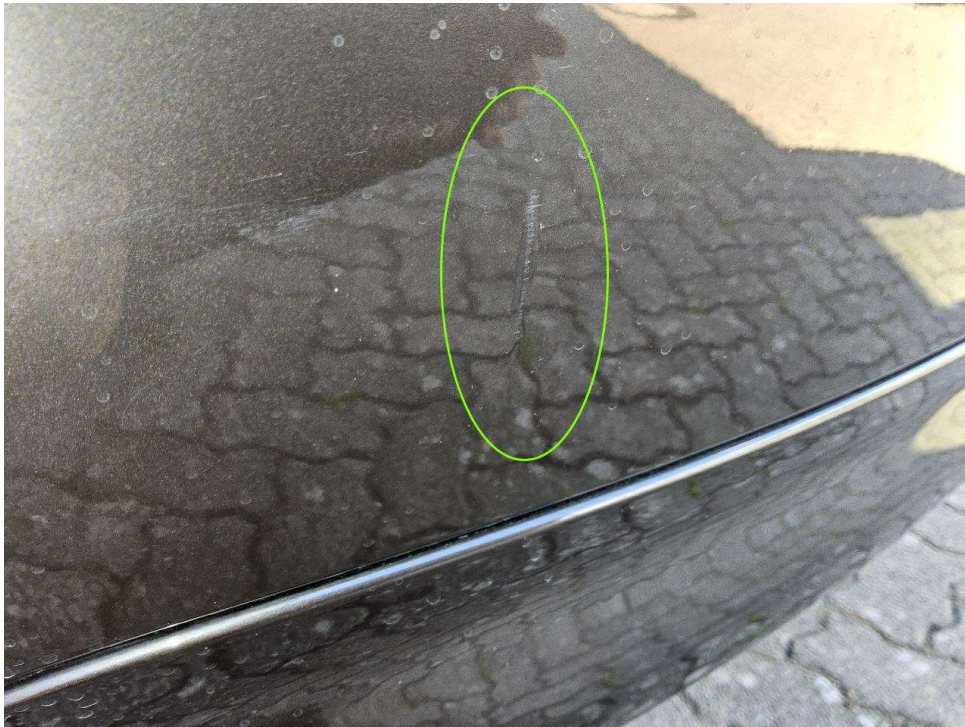
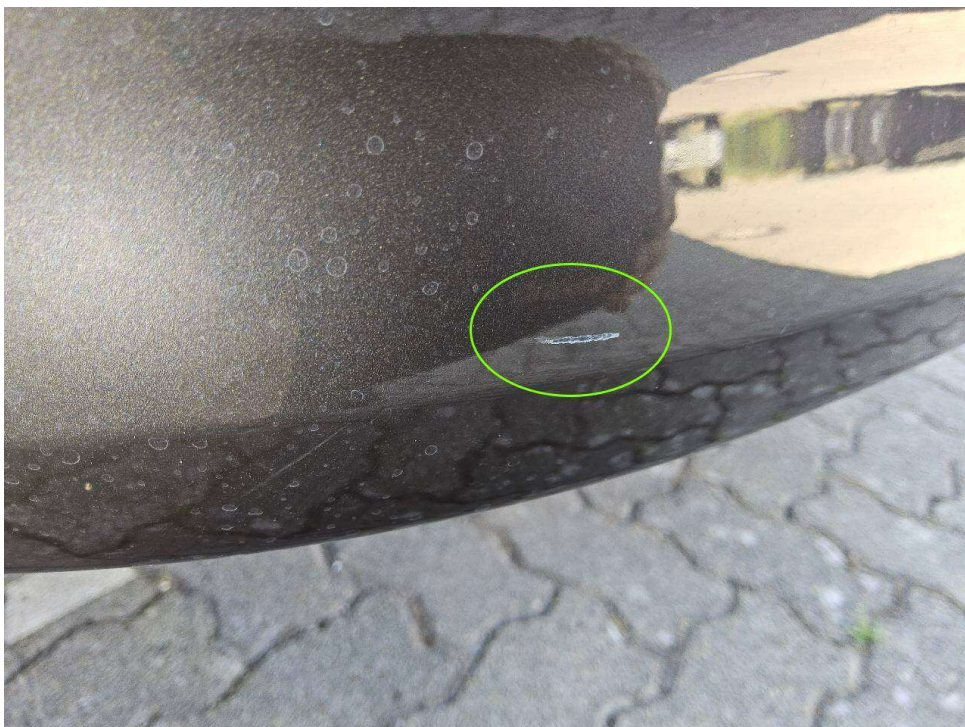
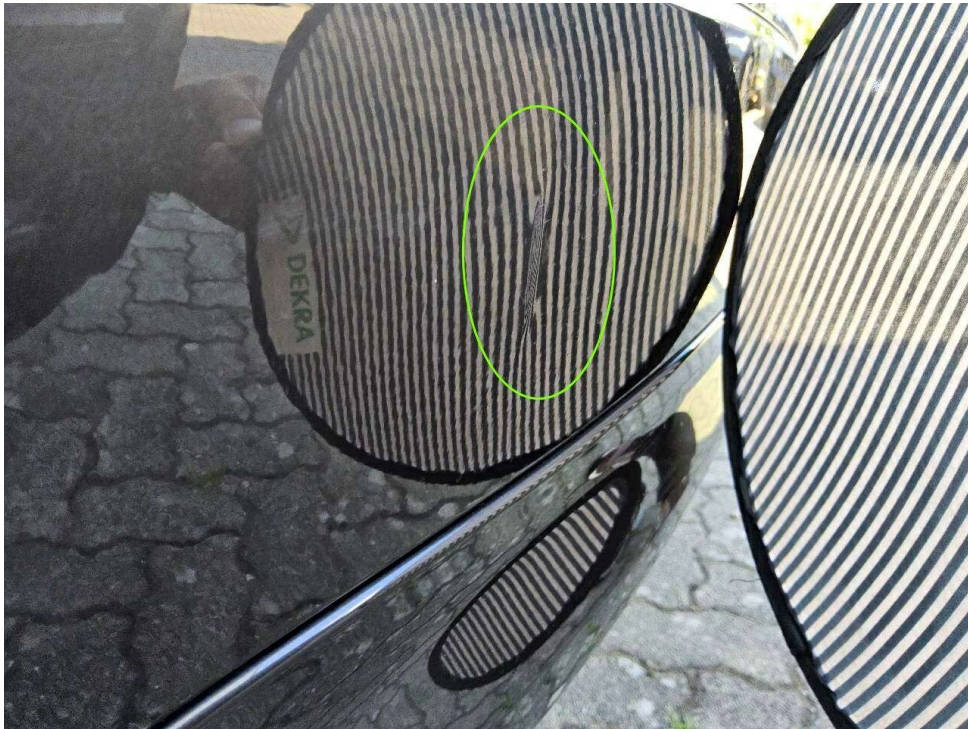
Bild 12 : Stoßfänger hinten deformiert und verschrammt, Diffusor Schramme

Bild 13 : Stoßfänger hinten deformiert und verschrammt, Diffusor Schramme

Bild 14 : Stoßfänger hinten deformiert und verschrammt, Diffusor Schramme

Bild 15 : Stoßfänger hinten deformiert und verschrammt, Diffusor Schramme

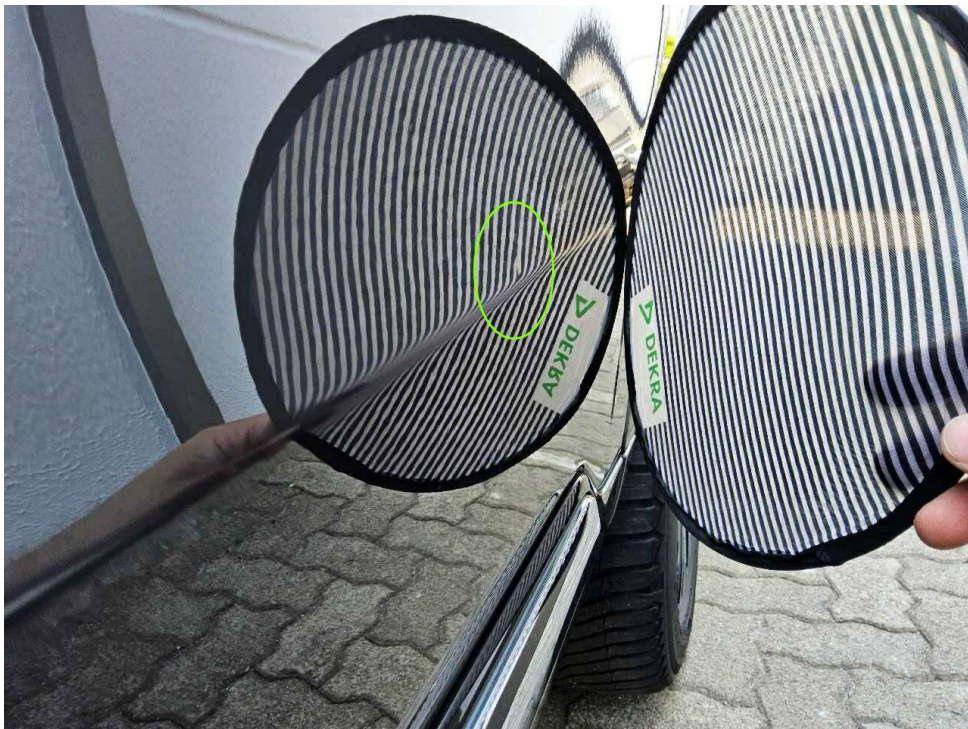
Bild 16 : Tür hinten links Delle auf der unteren Designkante

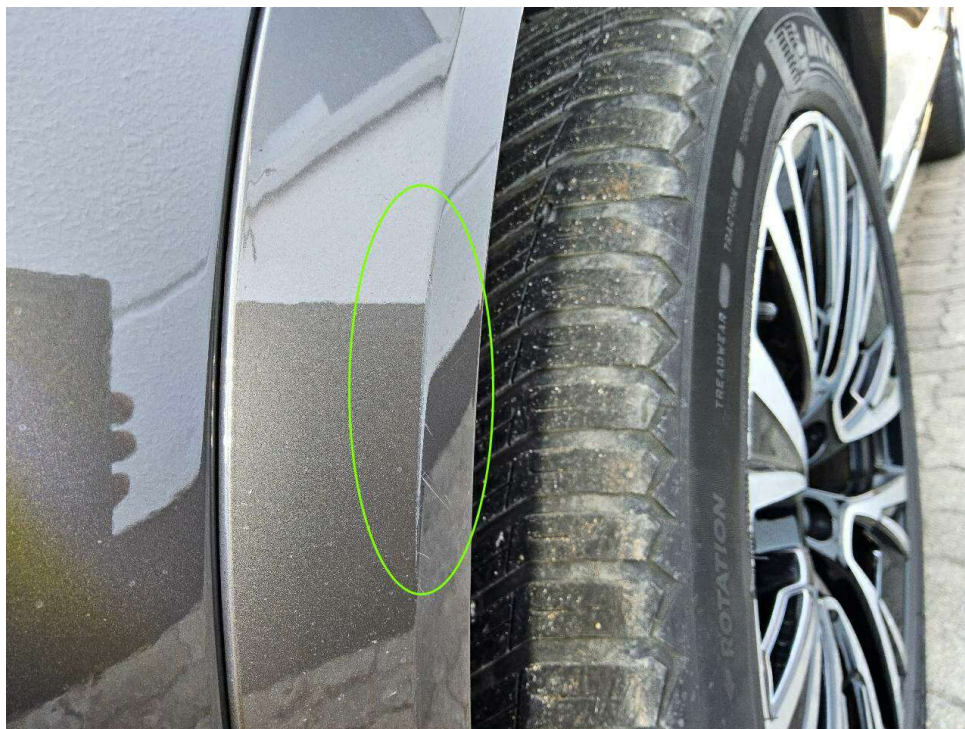
Bild 17 : Radlaufblende vorne links Kante verschrammt

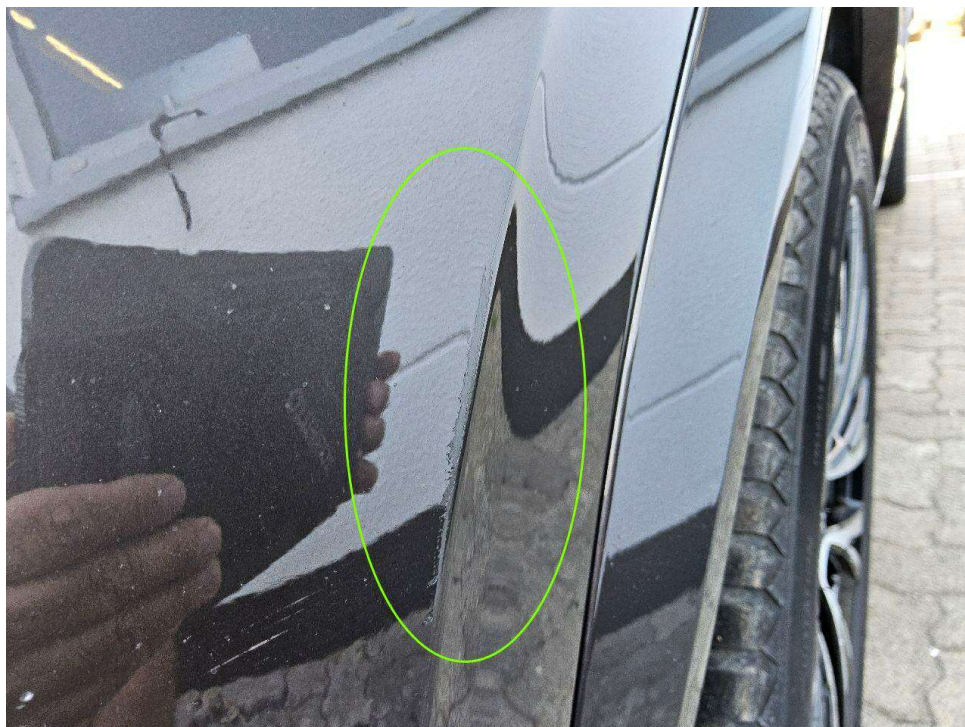
Bild 18 : Stoßfänger vorne leichte Steinschläge und links Kante verschrammt

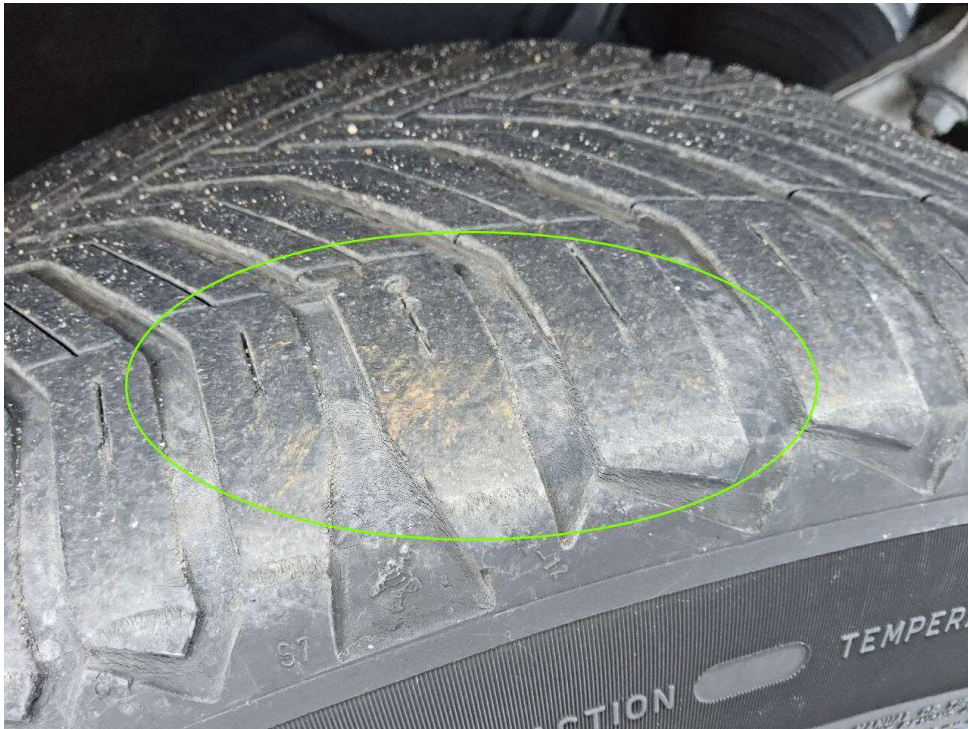
Bild 19 : Achse 1, Reifen Links 1

| Achse | Reifenbezeichnung | Hersteller/Typ | Art | Profiltiefe |
|---|---|---|---|---|
| 1 links | 275 / 45 R 20 110 H | Michelin / Cross Climate 2 VOL | A / S | 3 mm |

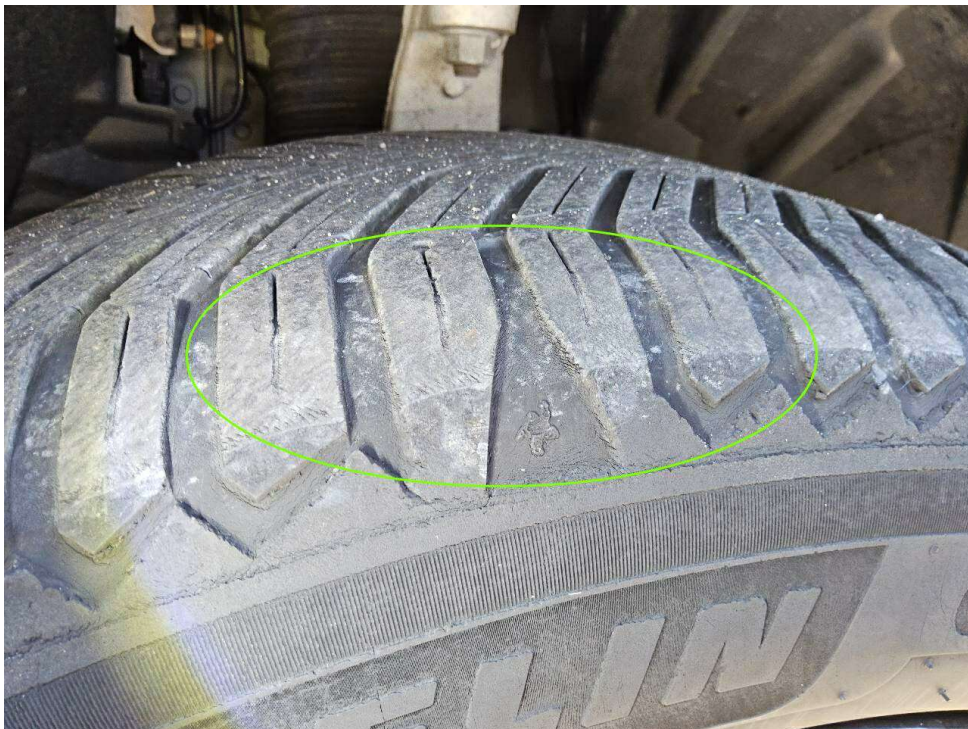
Bild 20 : Achse 1, Reifen Rechts 1

| Achse | Reifenbezeichnung | Hersteller/Typ | Art | Profiltiefe |
|---|---|---|---|---|
| rechts | 275 / 45 R 20 110 H | Michelin / Cross Climate 2 VOL | A / S | 3 mm |
