## Opel Crossland Innovation

EZ 03/2019 | Geländewagen | Diesel | Schaltgetriebe | 97.481km  
Besteuerung: Regelbesteuert (Deutschland)  
Fahrzeugstandort: 90\*\*\*  
Fahrzeug aufgenommen am: 17.07.2026

# Hinweise zum Zustandsbericht

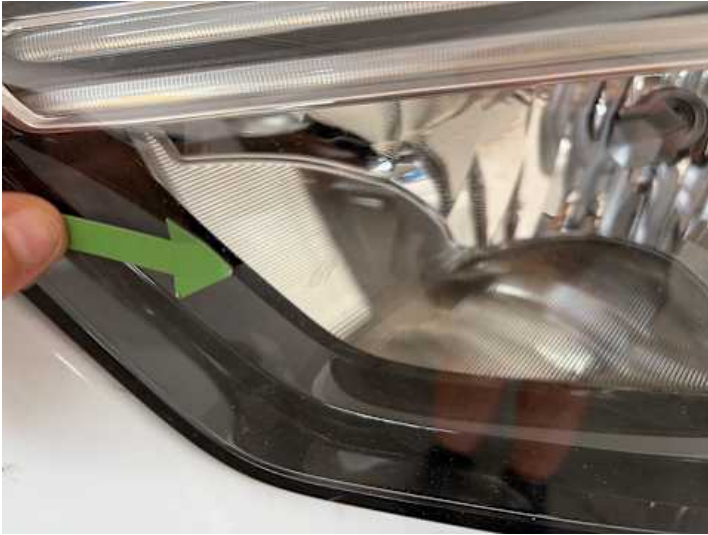
Scheinwerfer (links) (Kratzer)

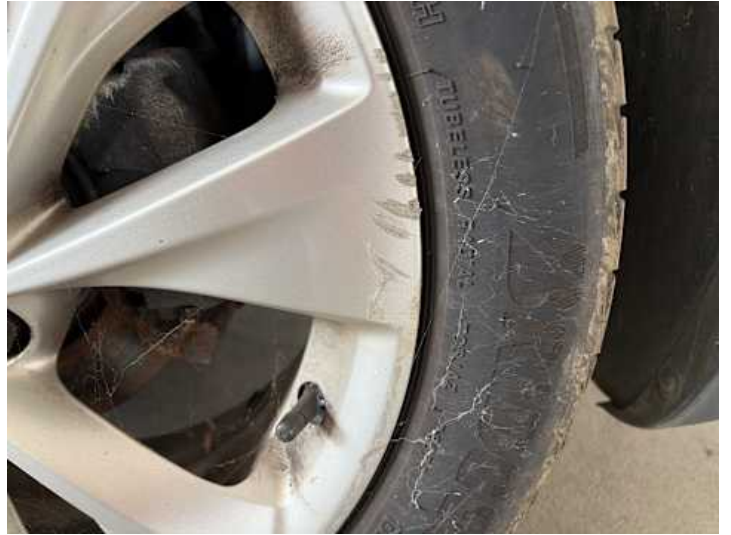
Rad (Kerben)

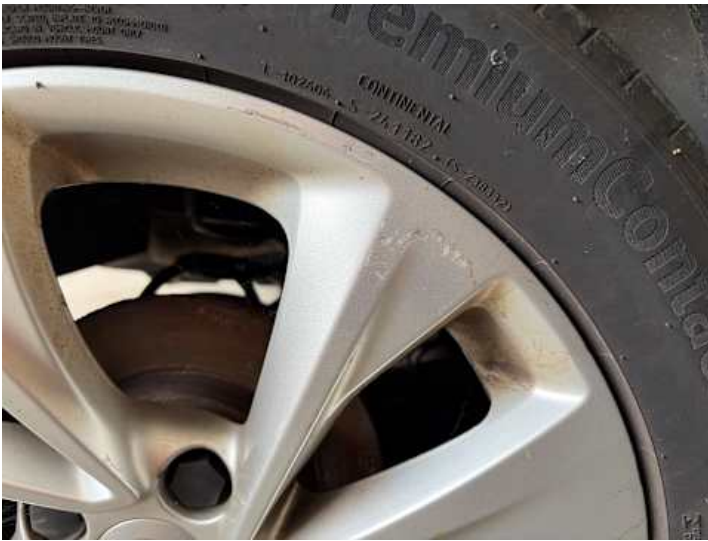
Rad (Kratzer)

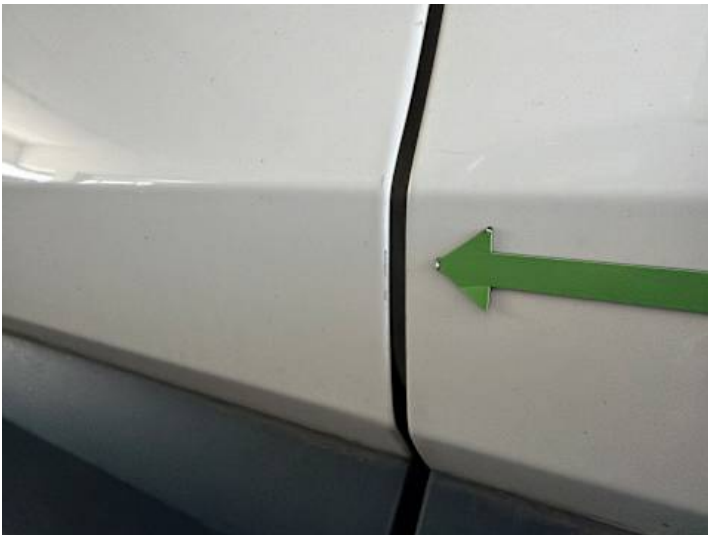
Fahrtür (Lackschaden)

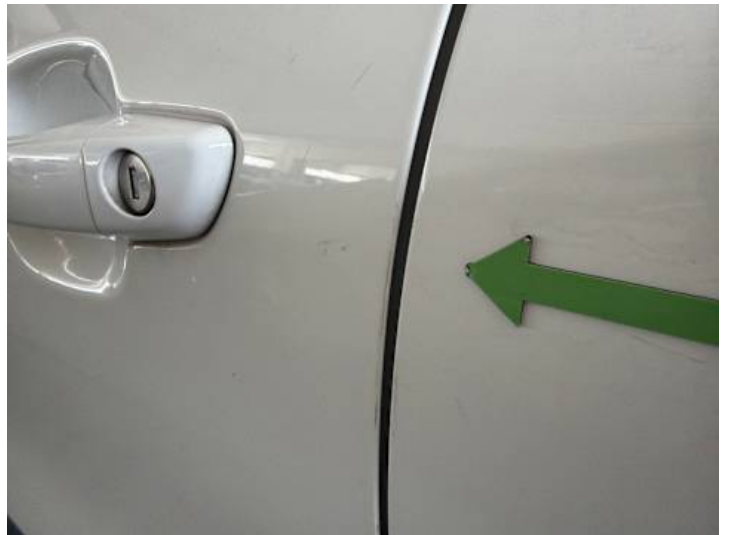
Fahrtür (Lackschaden)

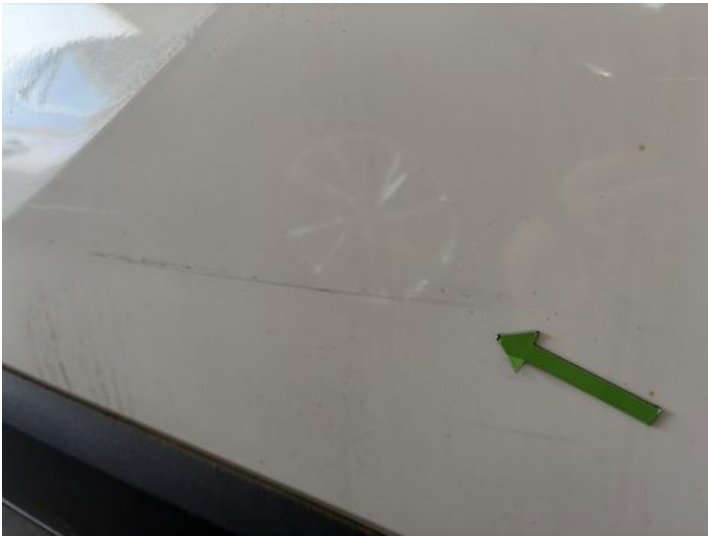
Beifahrertür (Kratzer)

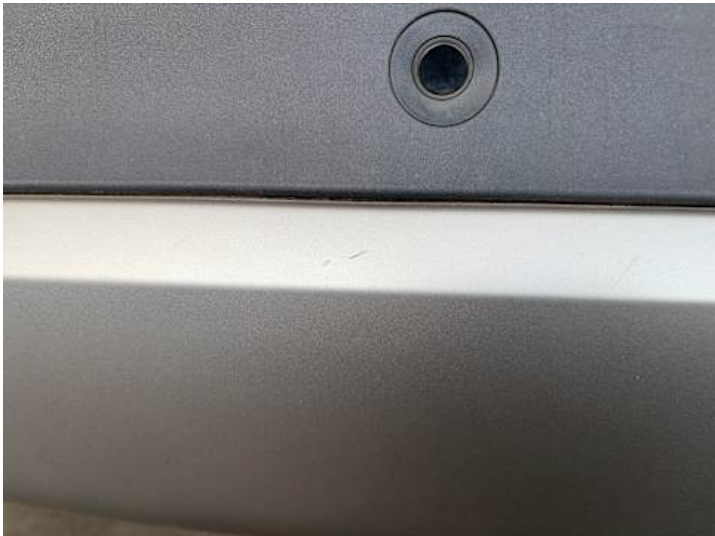
Stoßstange hinten (Lackschaden)

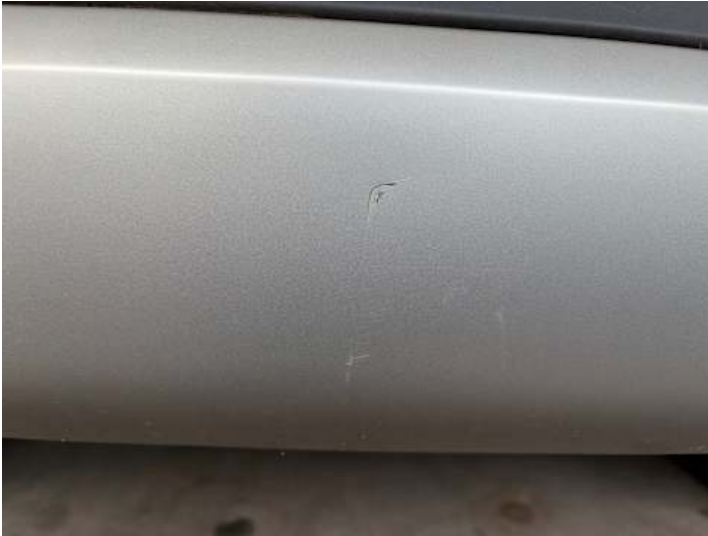
Stoßstange hinten (Lackschaden)

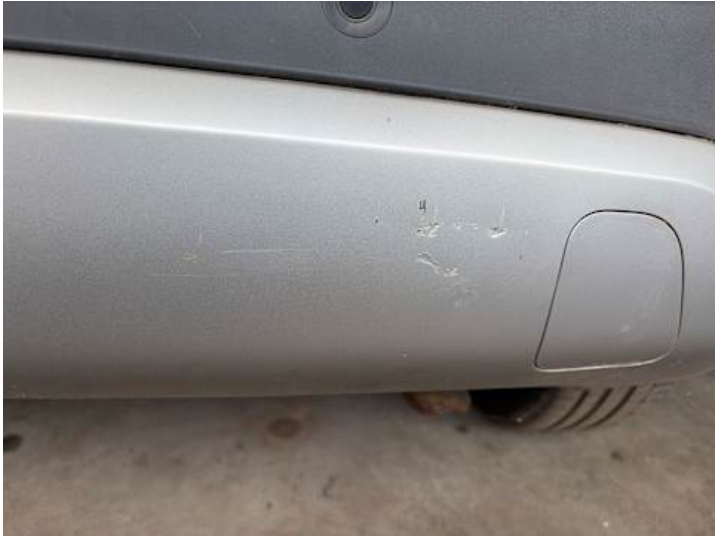
Stoßstange hinten (Lackschaden)

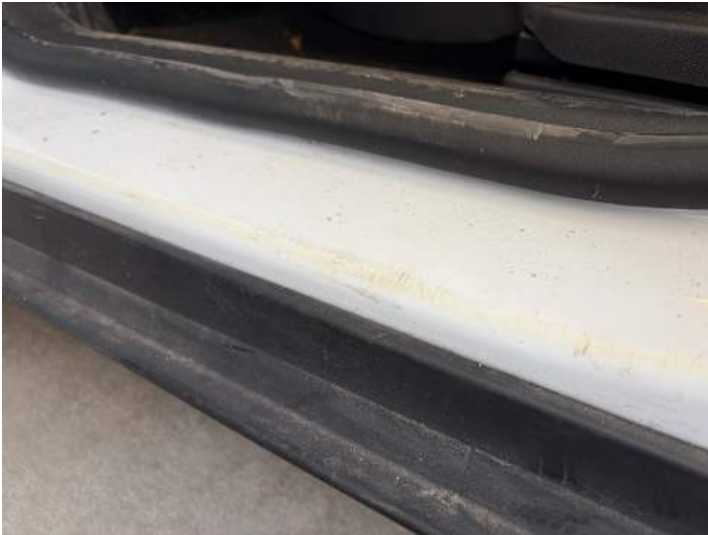
Schweller links (Kratzer)

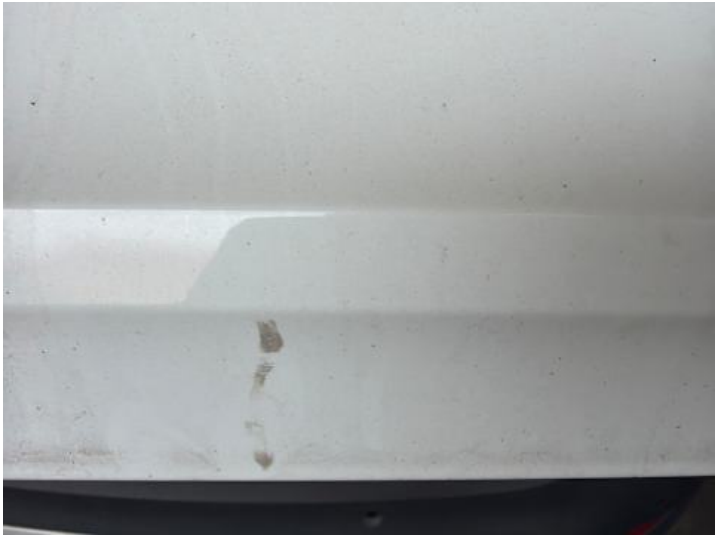
Heckklappe (Lackschaden)

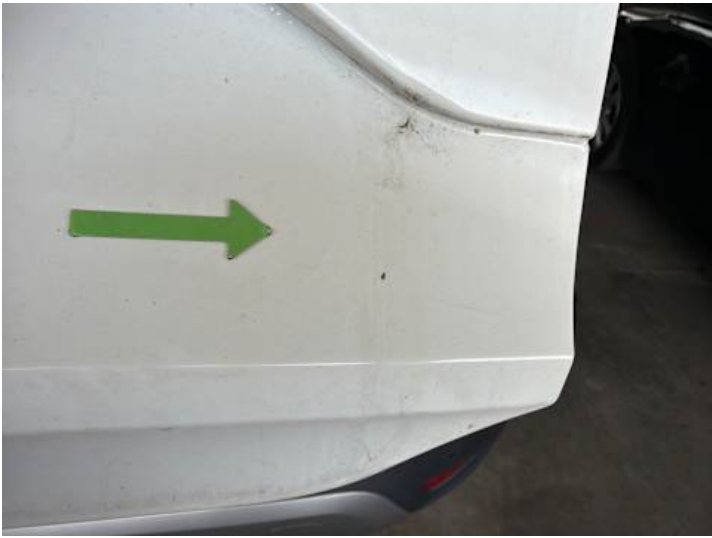
Heckklappe (Kratzer)

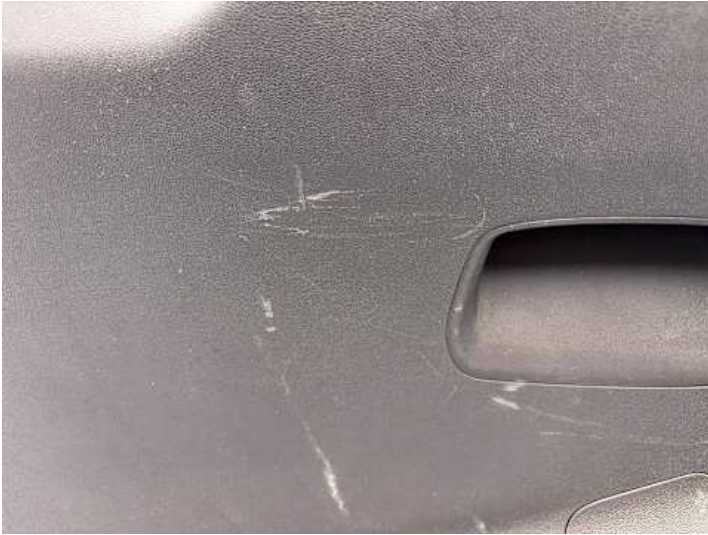
Innenraum (Kratzer)

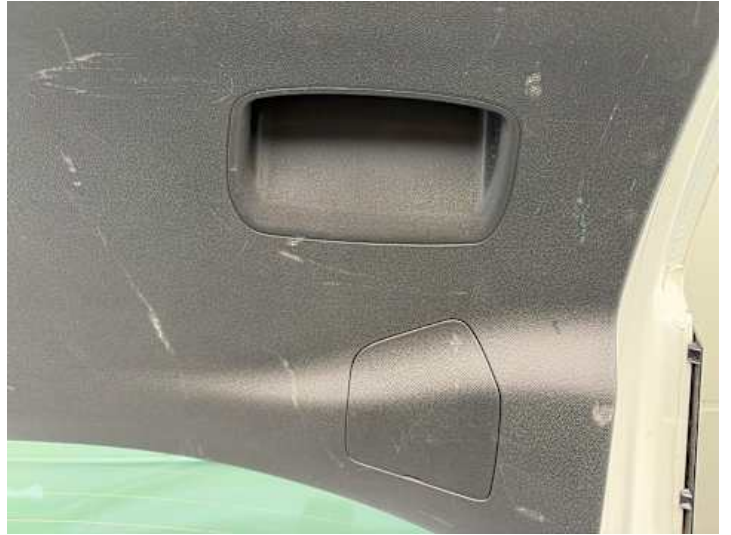
Innenraum (Kratzer)

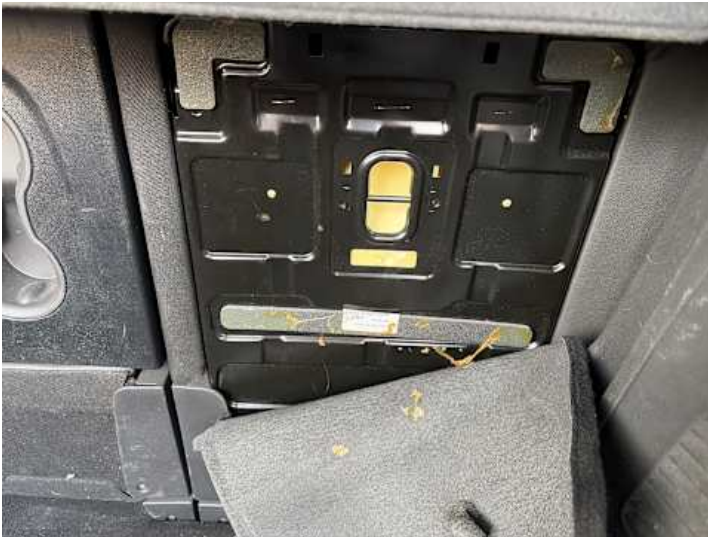
Innenraum (Anderer Schaden): Abdeckung nicht befestigt
