## Skoda Octavia Ambition

EZ 12/2017 | Kombi | Benzin | Schaltgetriebe | 68.835km

Fahrzeug aufgenommen am: 05.08.2026

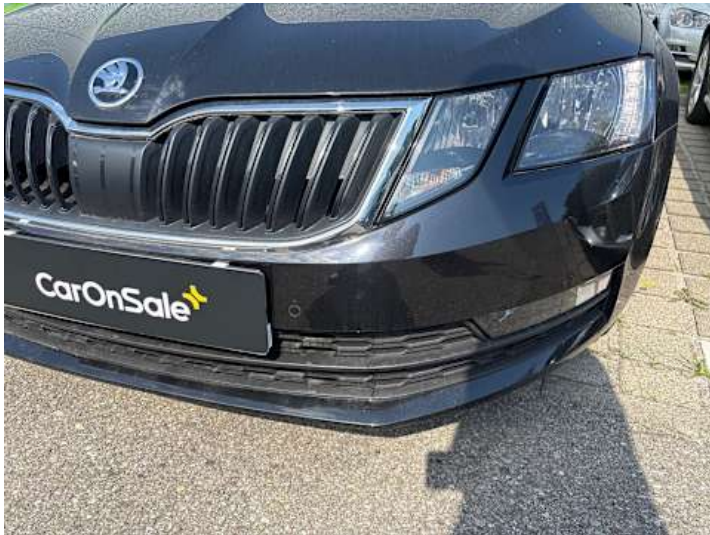
Stoßstange vorne (Riss/Bruch)

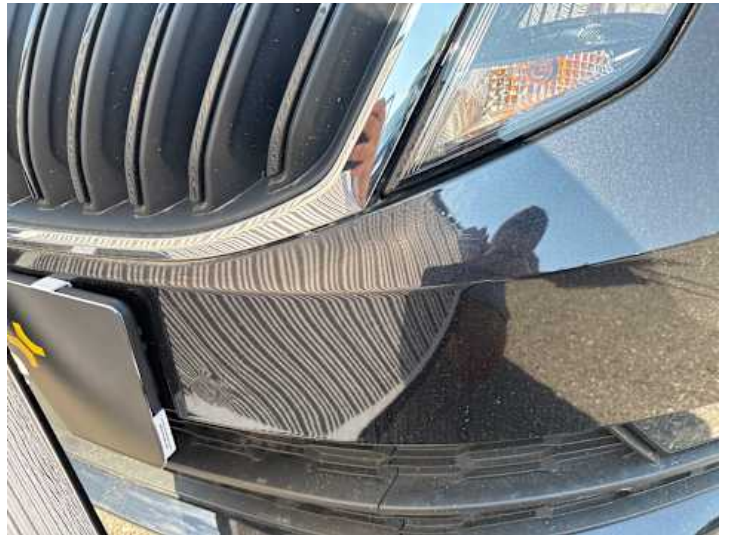
Stoßstange vorne (Riss/Bruch)

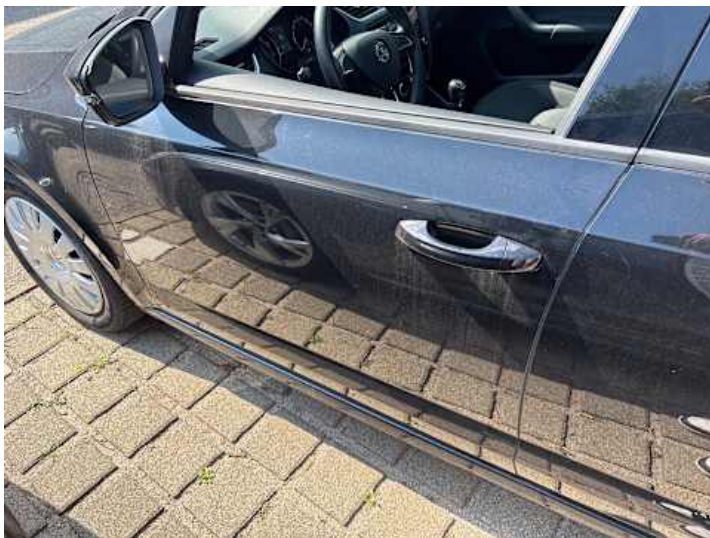
Fahrtür (Lackschaden)

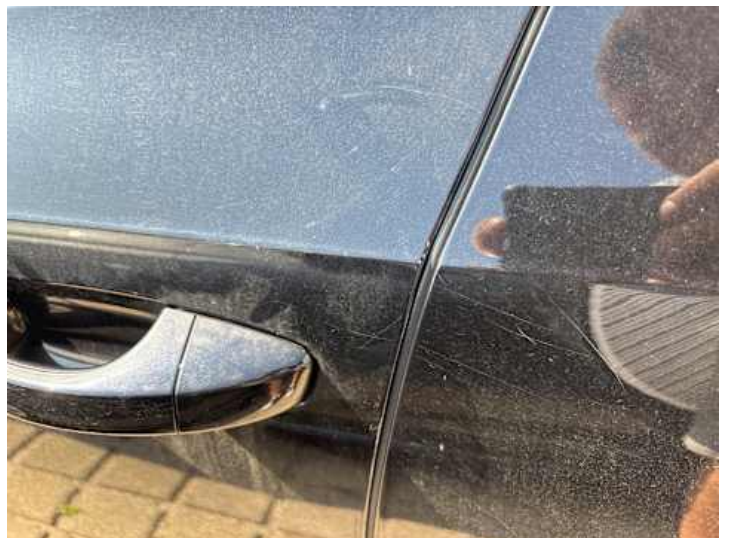
Fahrtür (Lackschaden)

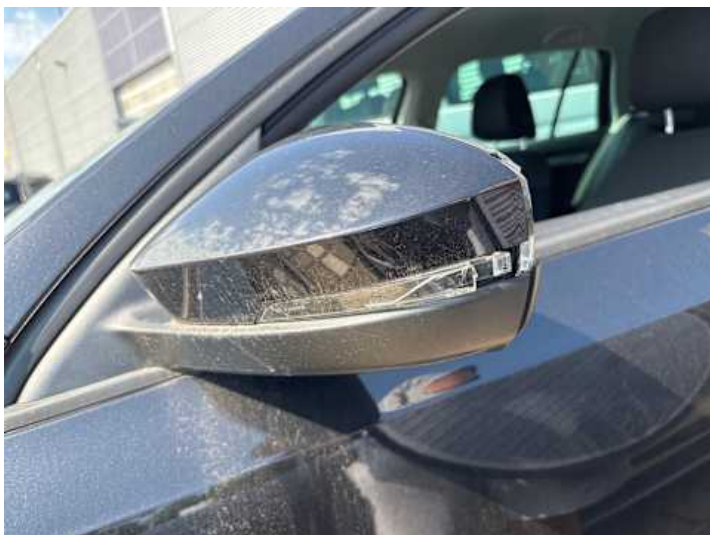
Fahrtür (Riss/Bruch)

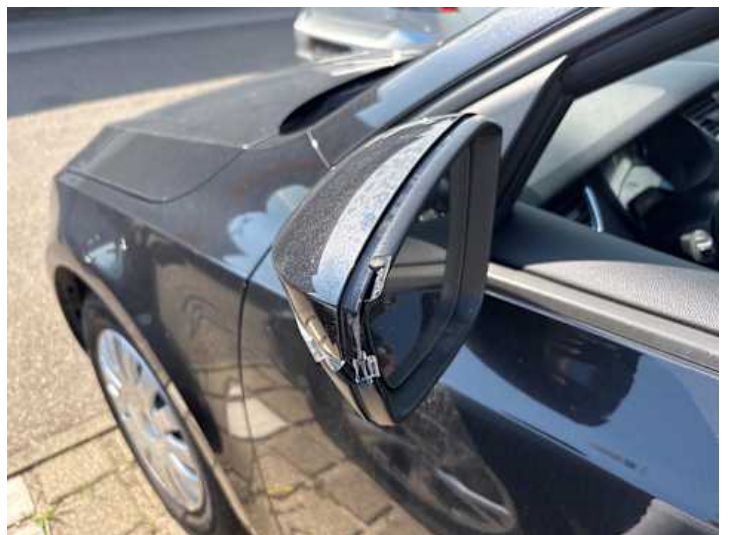
Fahrtür (Riss/Bruch)

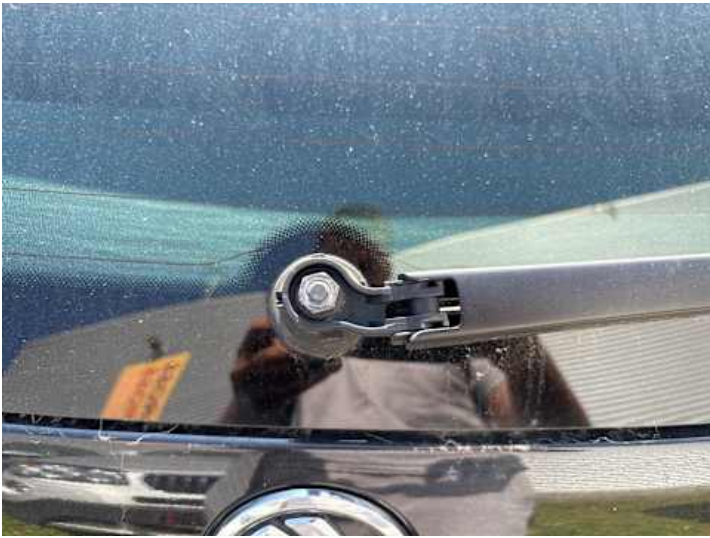
Rückscheibe (Anderer Schaden): Nicht vorhanden

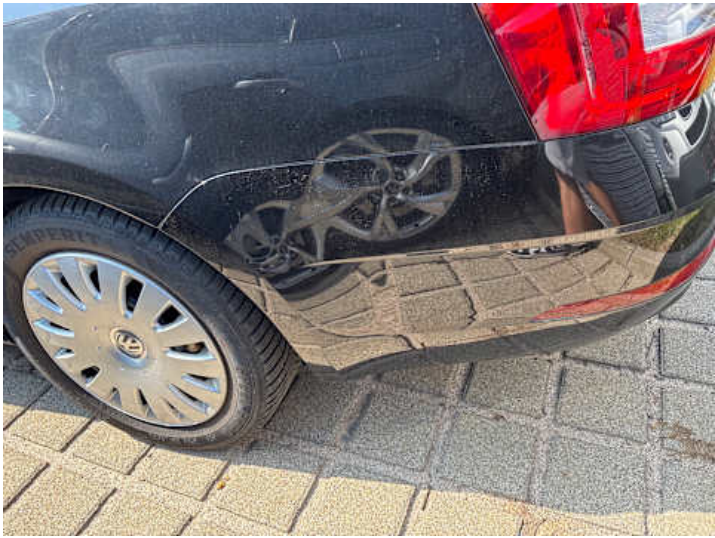
Stoßstange hinten (Kratzer, Lackschaden)

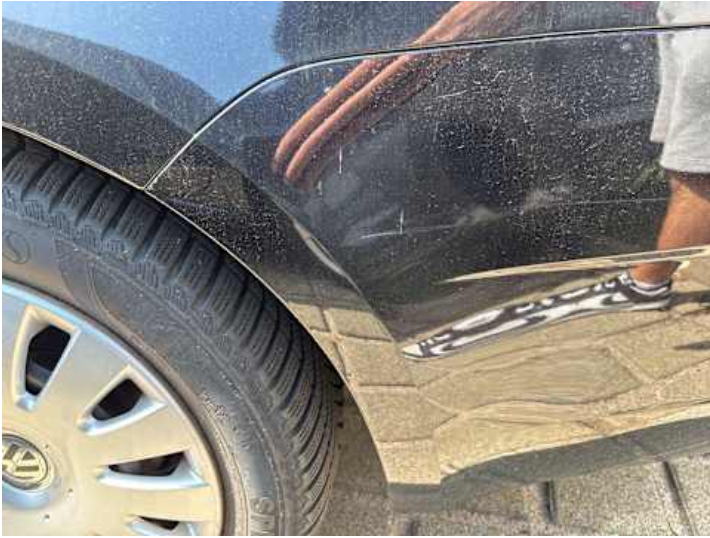
Stoßstange hinten (Kratzer, Lackschaden)

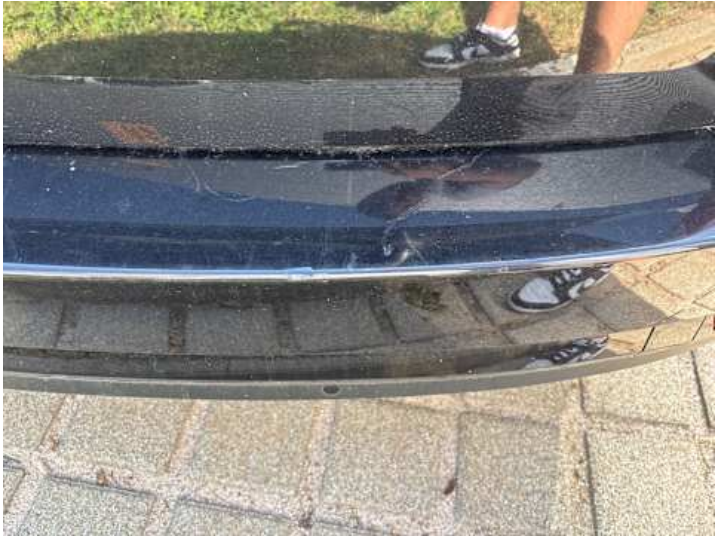
Stoßstange hinten (Kratzer, Lackschaden)

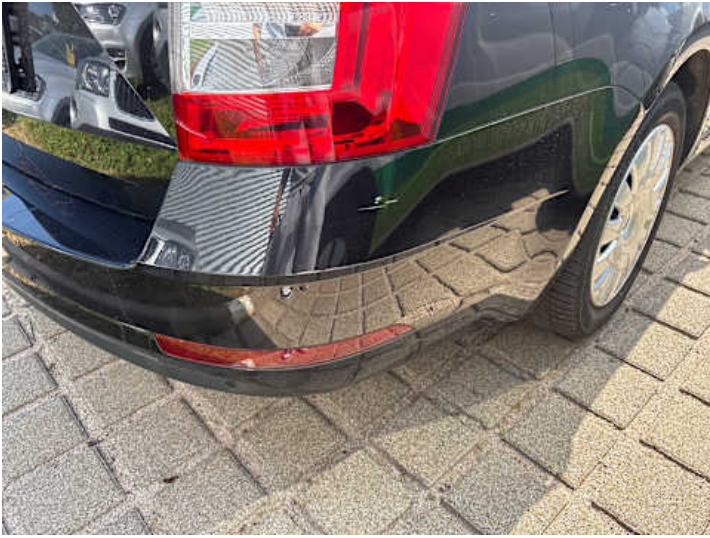
Stoßstange hinten (Kratzer, Lackschaden)

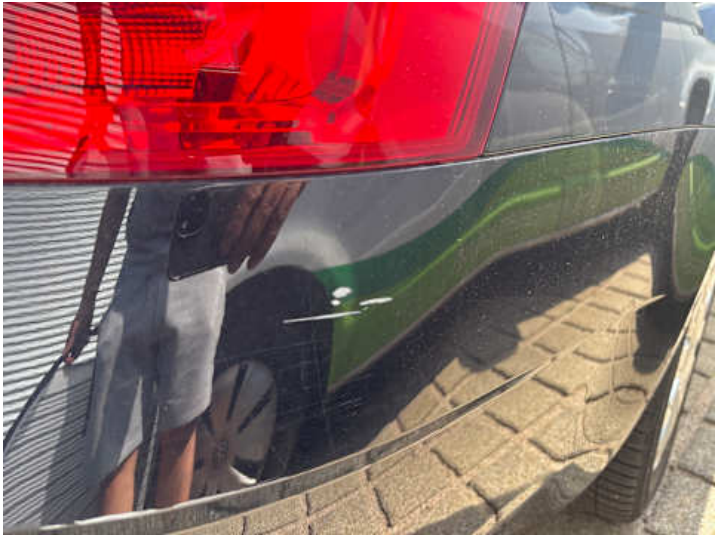
Stoßstange hinten (Kratzer, Lackschaden)

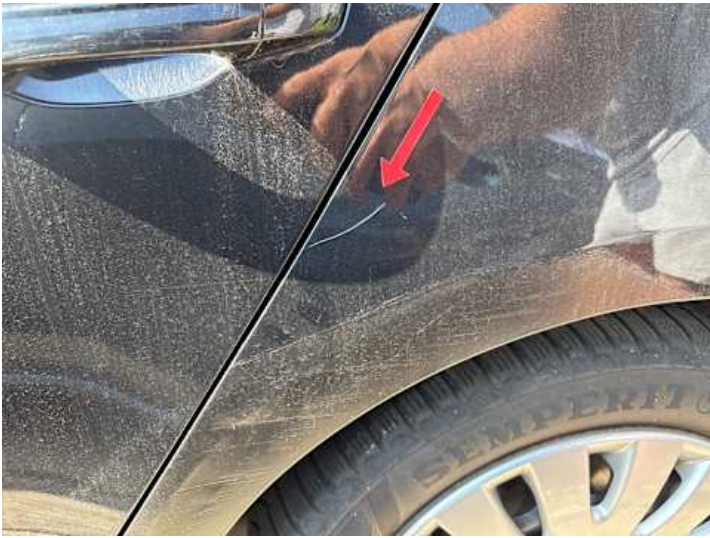
Seitenteil hinten links (Kratzer, Lackschaden, Unsachgemäß  
instand gesetzt)

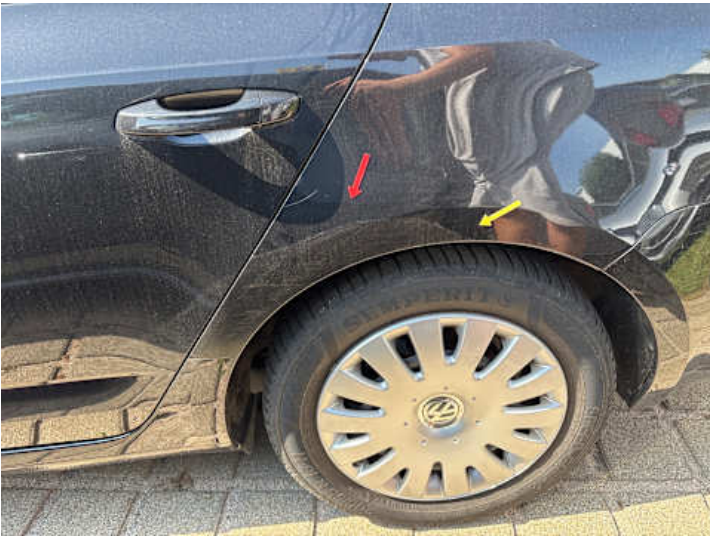
Seitenteil hinten links (Kratzer, Lackschaden, Unsachgemäß  
instand gesetzt)

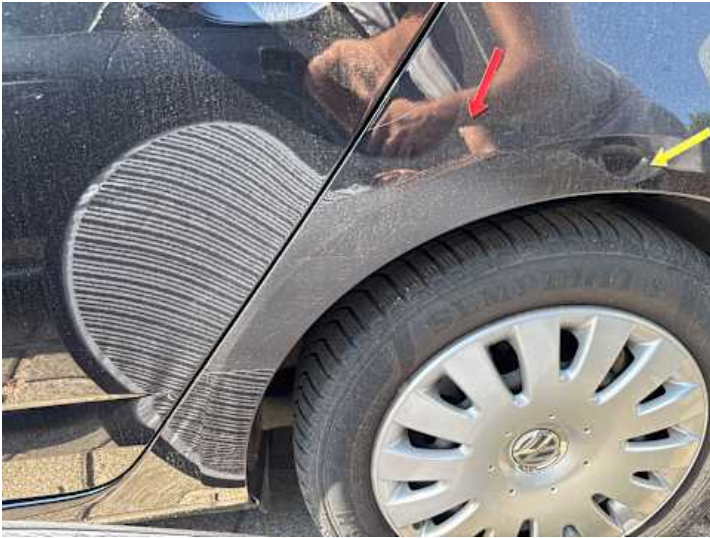
Seitenteil hinten links (Kratzer, Lackschaden, Unsachgemäß  
instand gesetzt)

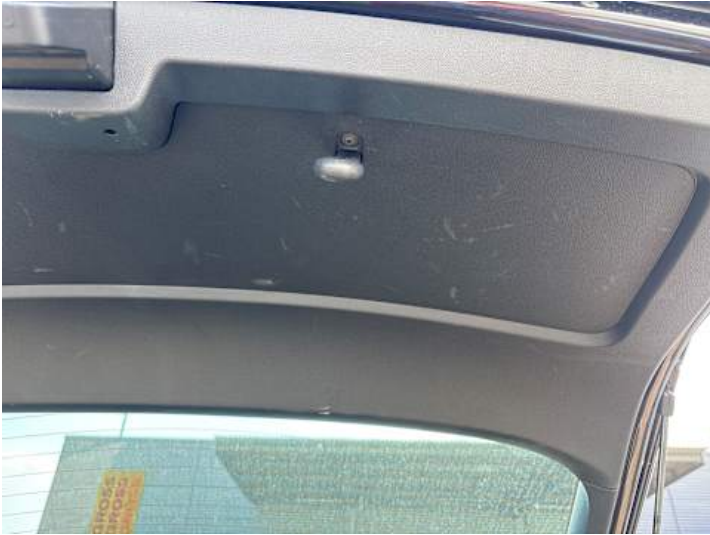
Innenraum (Verschmutzung, Diverse Schäden)

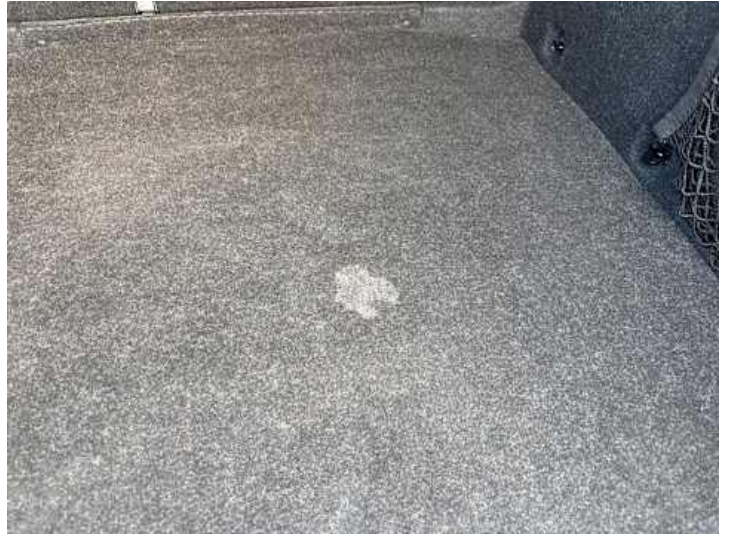
Innenraum (Verschmutzung, Diverse Schäden)
