## Audi Q5

EZ 06/2012 | Geländewagen | Diesel | Schaltgetriebe | 116.675km  
Besteuerung: Regelbesteuert (Deutschland)  
Fahrzeugstandort: 91\*\*\*  
Fahrzeug aufgenommen am: 28.07.2026

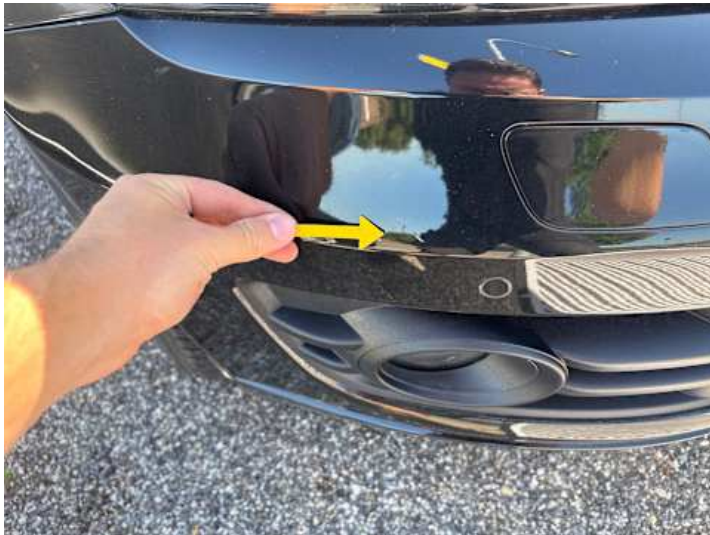
Stoßstange vorne (Kratzer, Lackschaden)

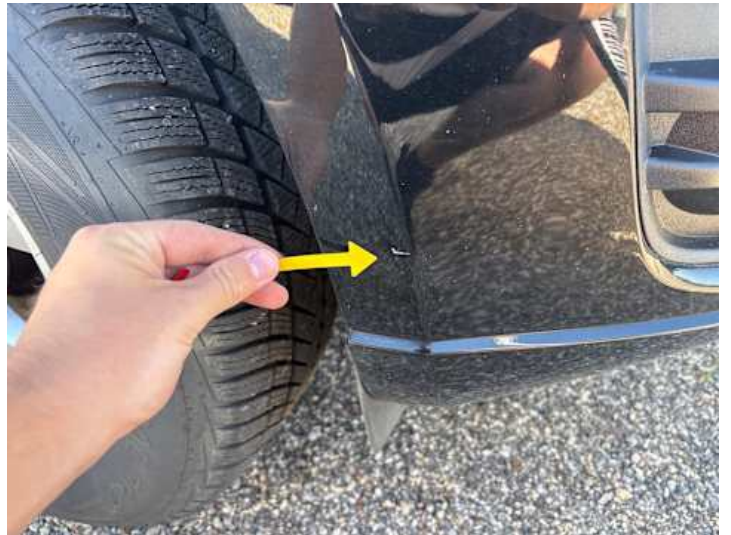
Stoßstange vorne (Kratzer, Lackschaden)

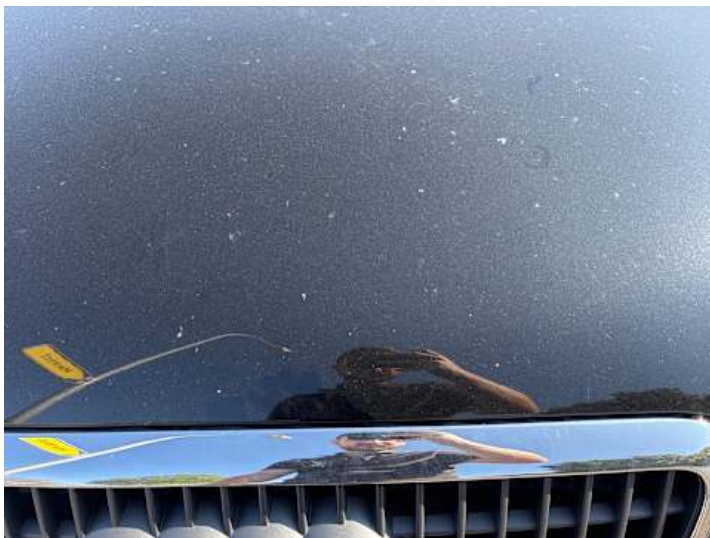
Motorhaube (Steinschlag)

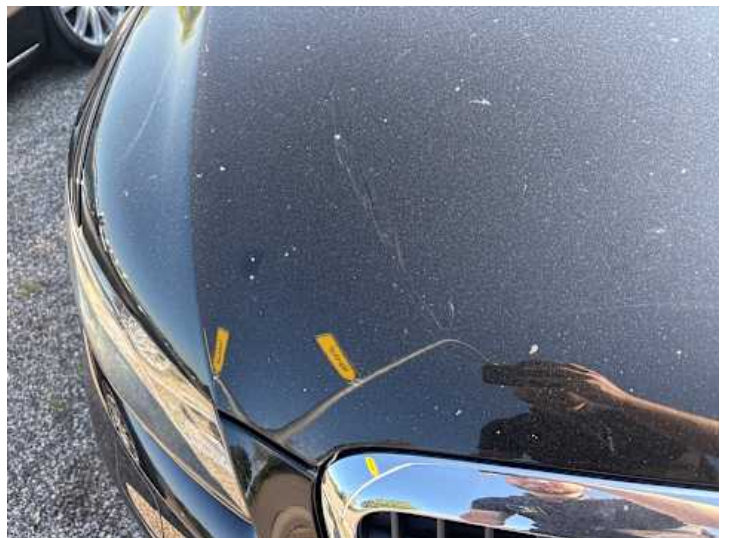
Motorhaube (Steinschlag)

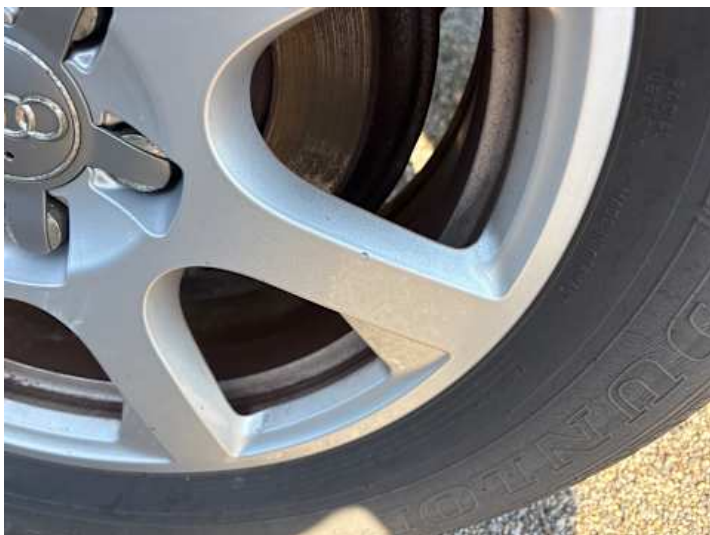
Rad (Anderer Schaden): Lackschaden

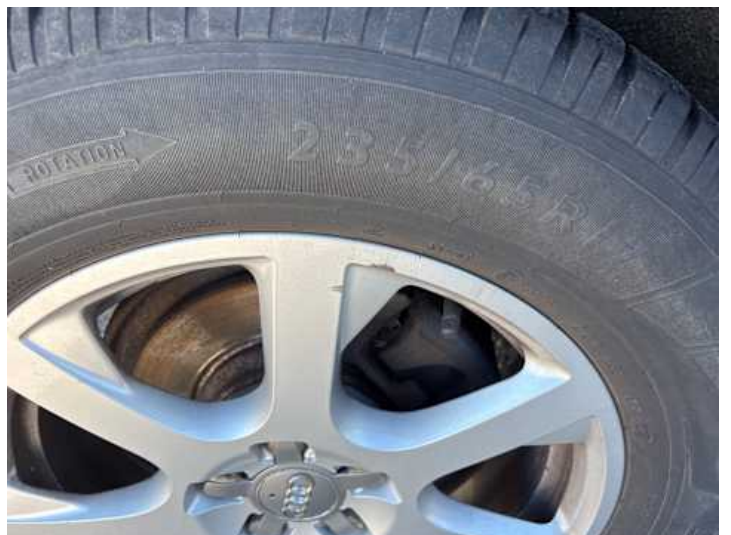
Rad (Kratzer, Kerben)

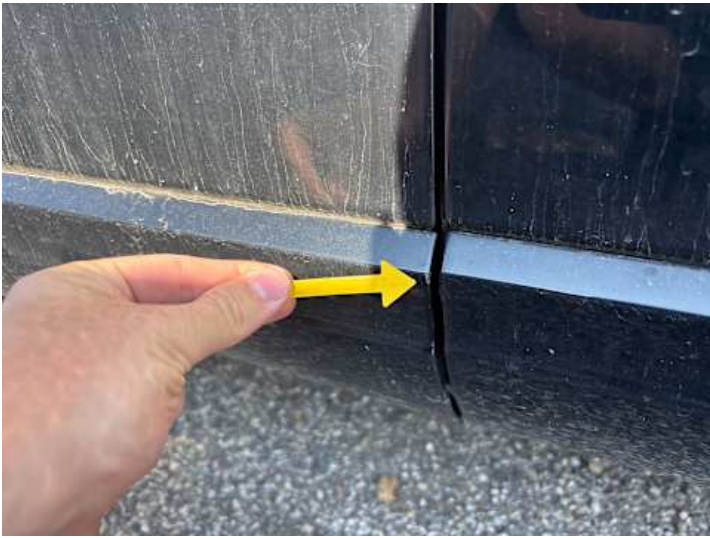
Fahrrertür (Kratzer, Lackschaden)

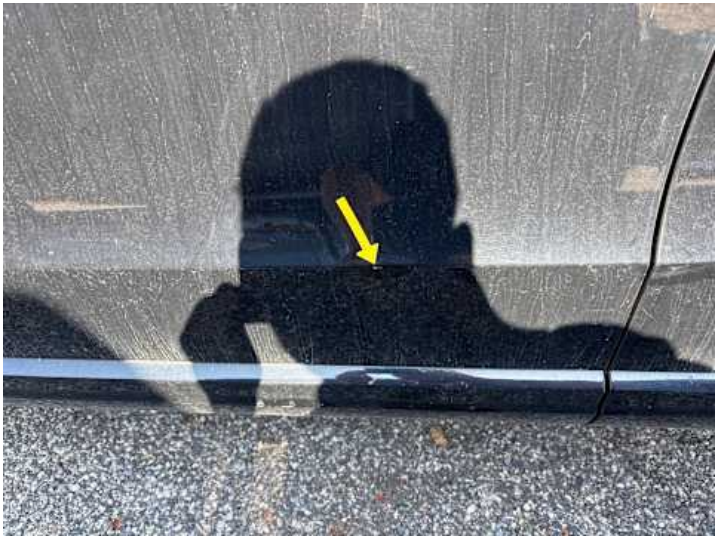
Fahrrertür (Kratzer, Lackschaden)

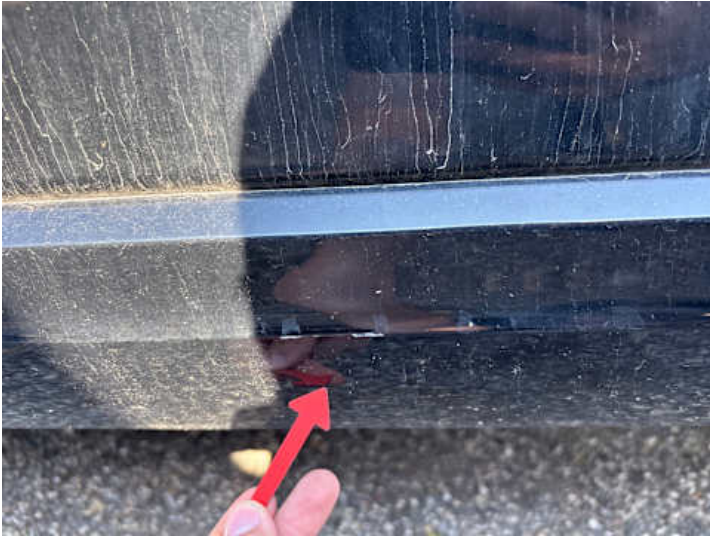
Fahrrertür (Kratzer, Lackschaden)

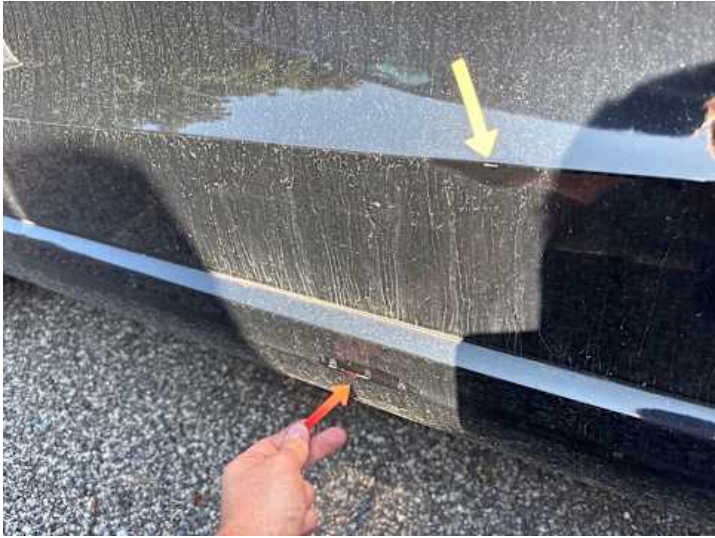
Fahrrertür (Kratzer, Lackschaden)

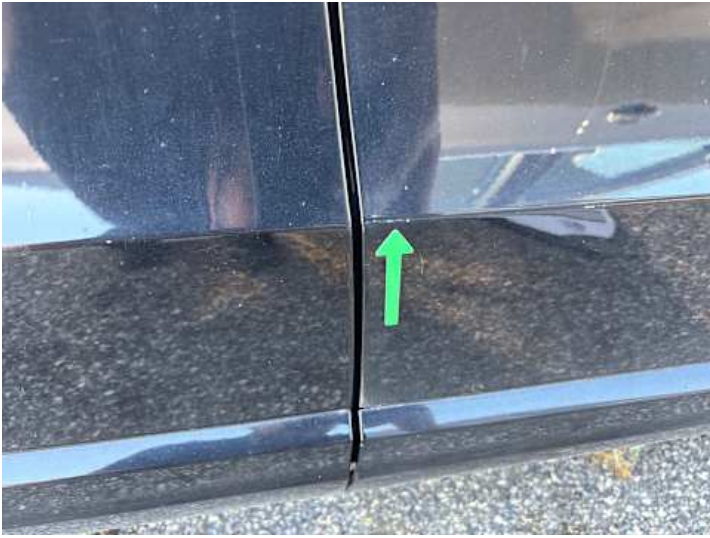
Beifahrertür (Kratzer)

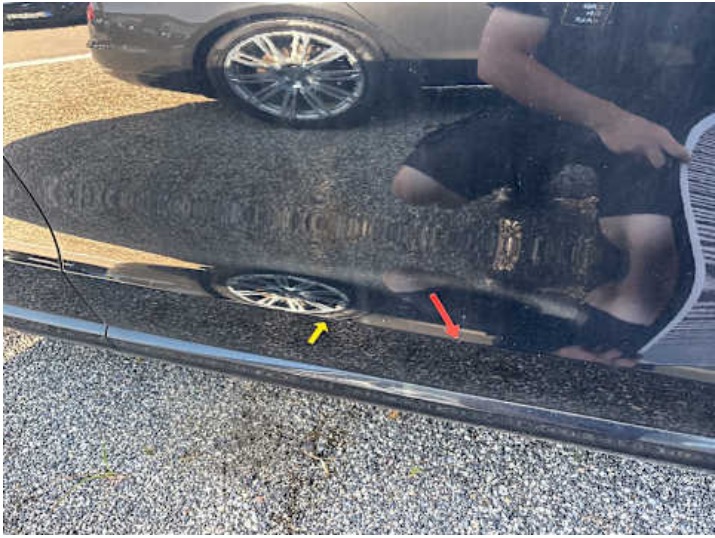
Beifahrertür (Kratzer)

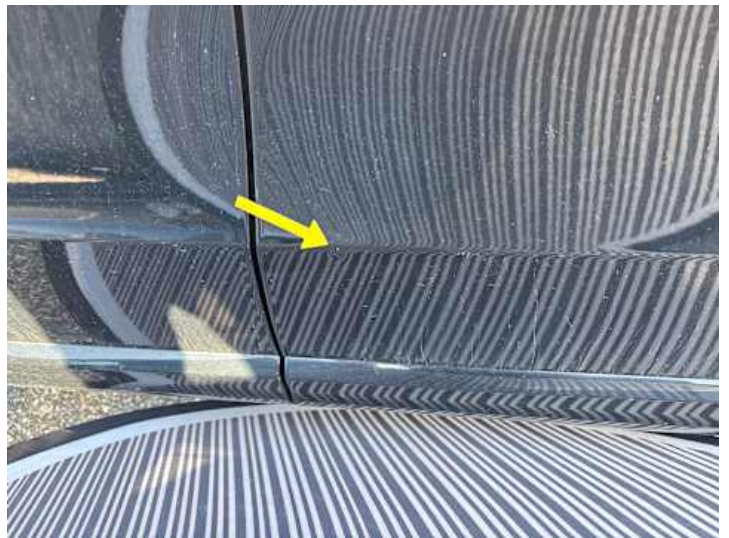
Türe hinten links (Verformung, Lackschaden, Kratzer, Rost, Delle)

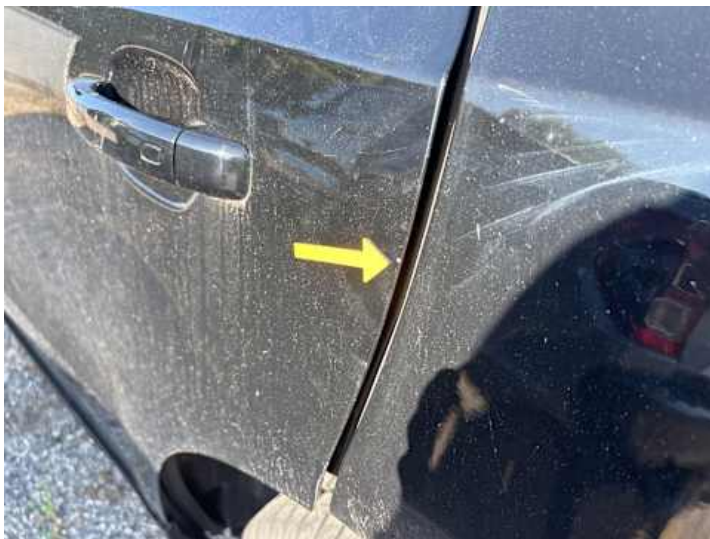
Türe hinten links (Verformung, Lackschaden, Kratzer, Rost, Delle)

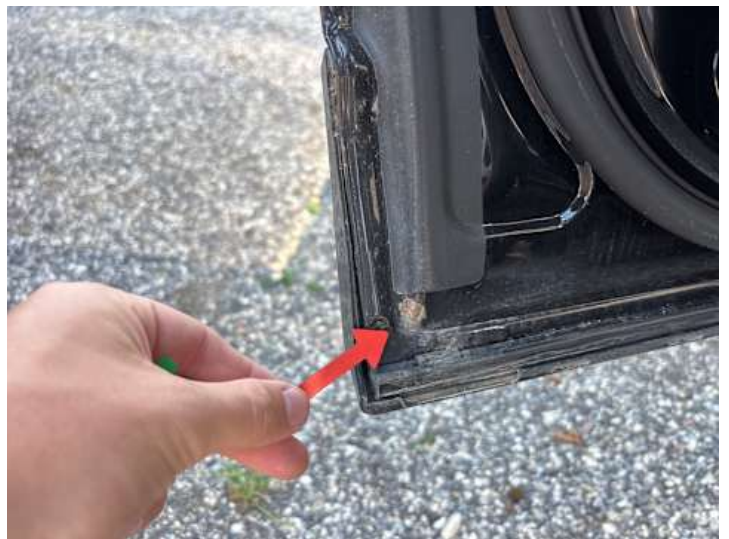
Türe hinten links (Verformung, Lackschaden, Kratzer, Rost, Delle)

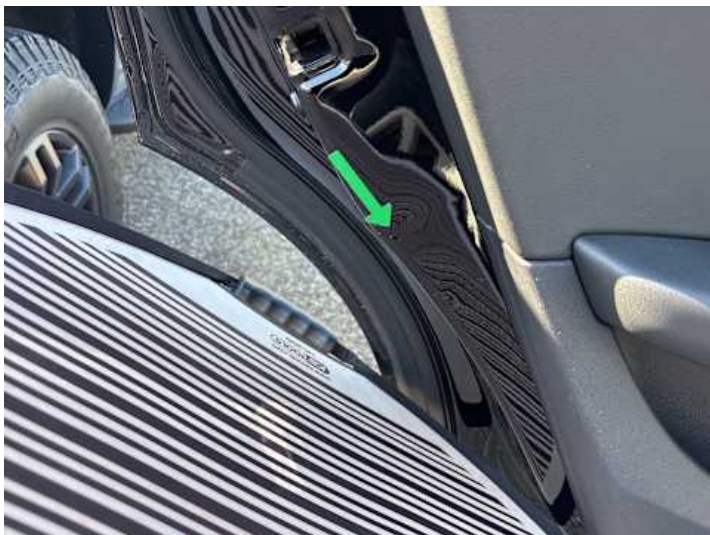
Türe hinten links (Verformung, Lackschaden, Kratzer, Rost, Delle)

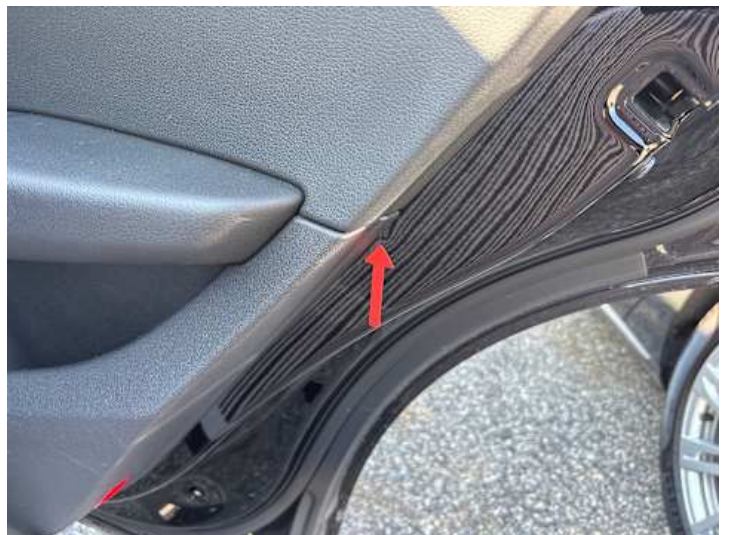
Türe hinten rechts (Delle, Kratzer)

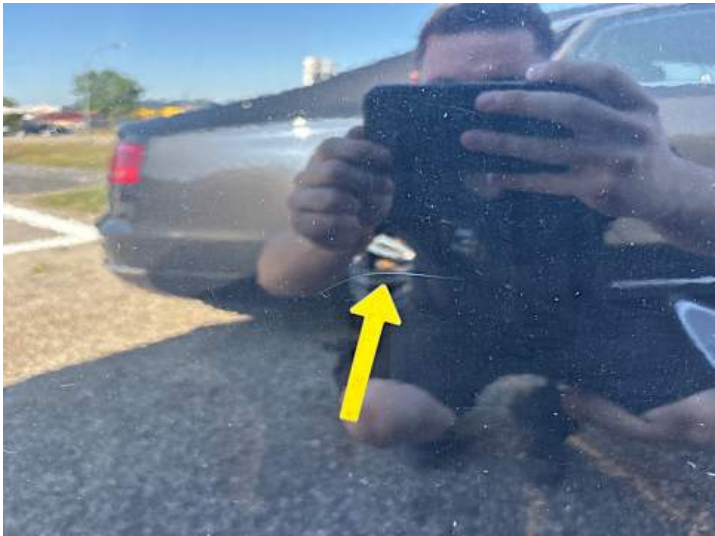
Türe hinten rechts (Kratzer)

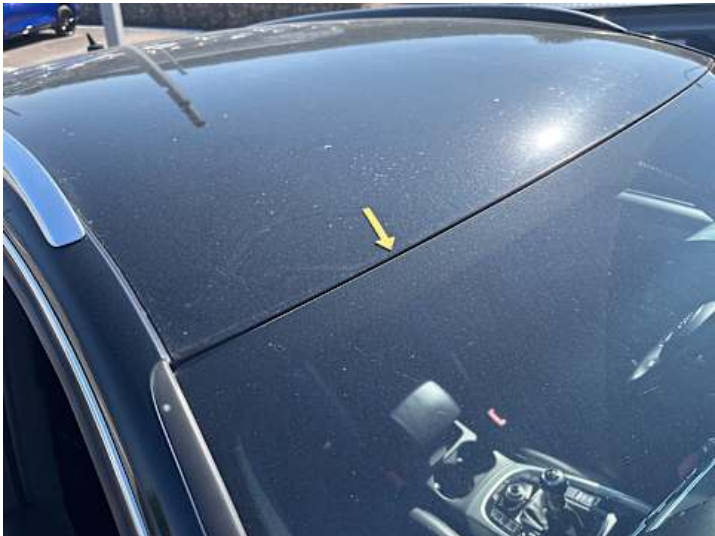
Dach (Steinschlag, Rost)

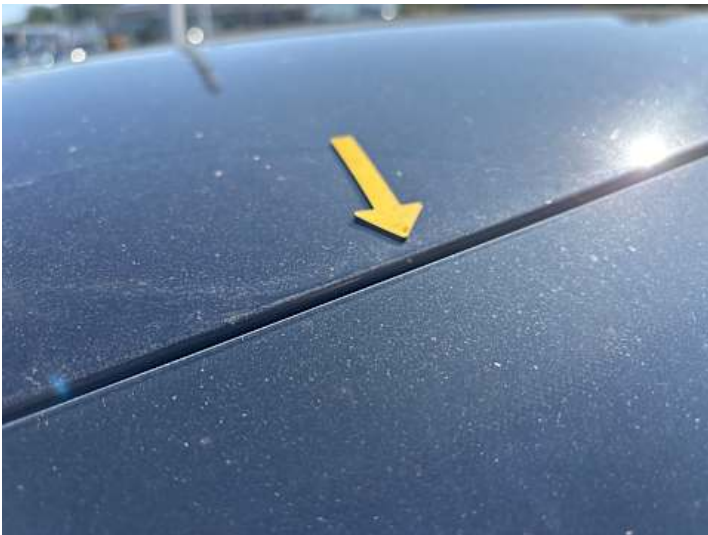
Dach (Steinschlag, Rost)

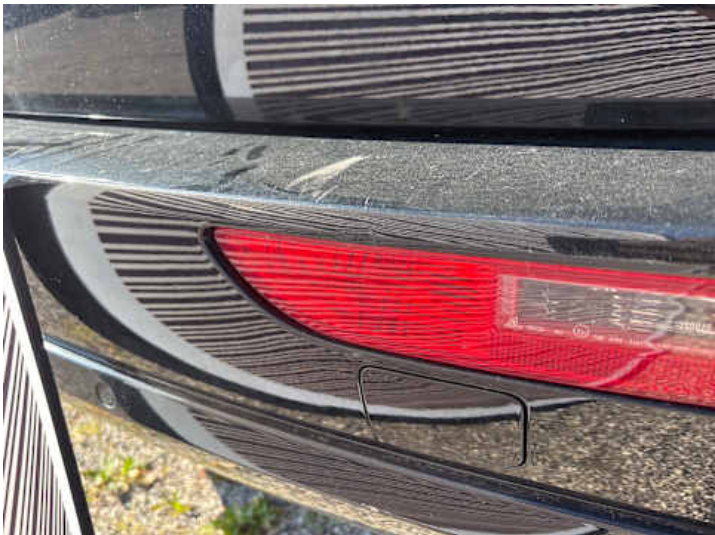
Stoßstange hinten (Verformung)

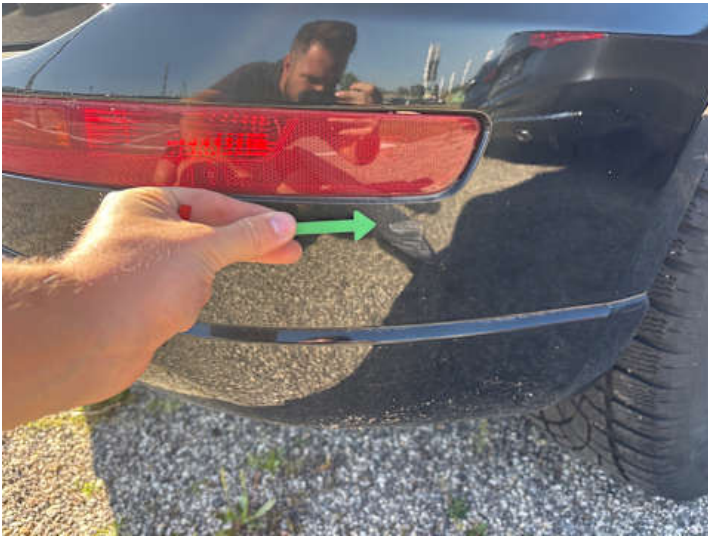
Stoßstange hinten (Kratzer, Lackschaden)

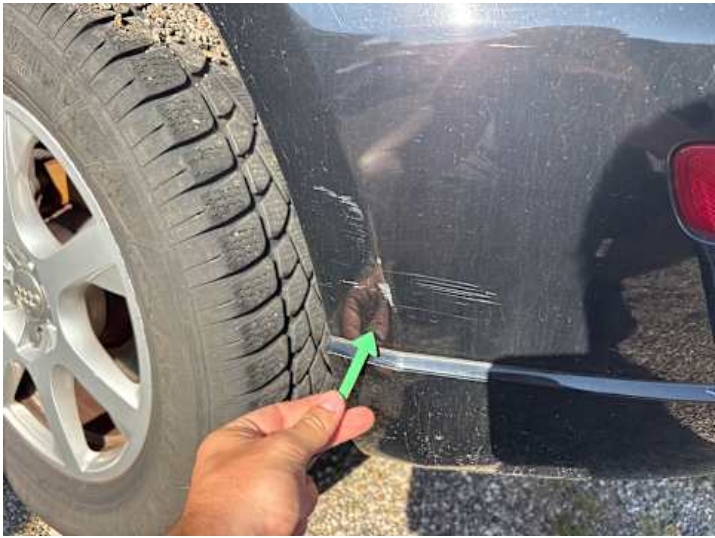
Stoßstange hinten (Kratzer, Lackschaden)

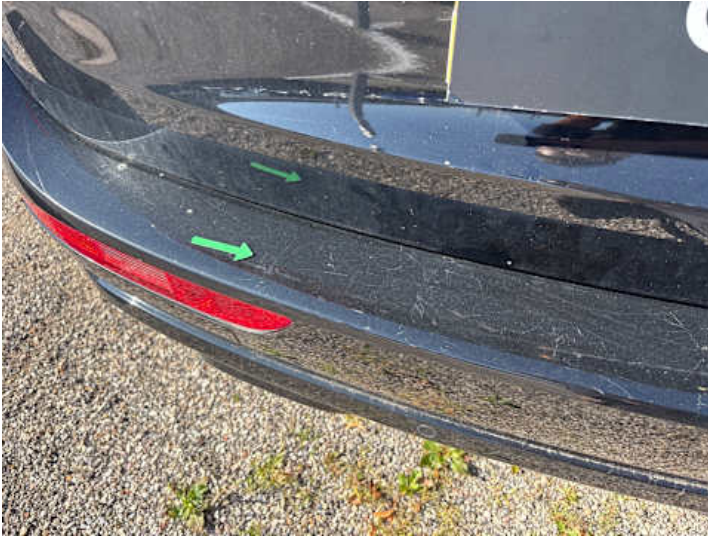
Stoßstange hinten (Kratzer, Lackschaden)

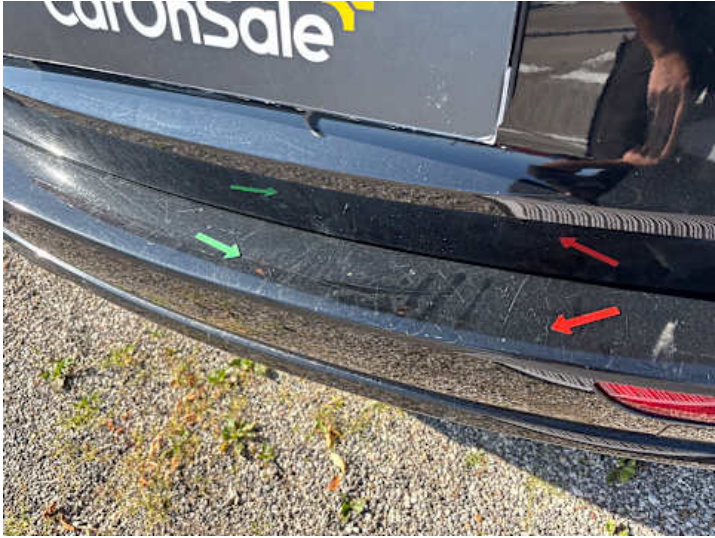
Stoßstange hinten (Kratzer, Lackschaden)

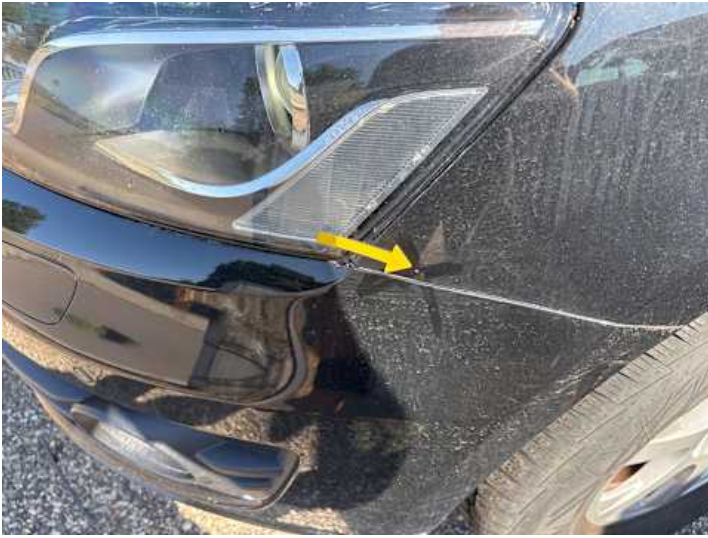
Kotflügel vorne links (Steinschlag)

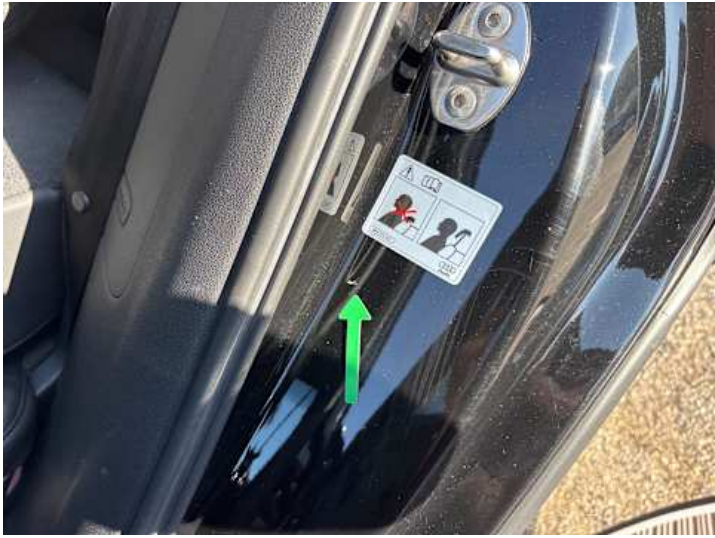
Seitenteil hinten links (Kratzer, Lackschaden)

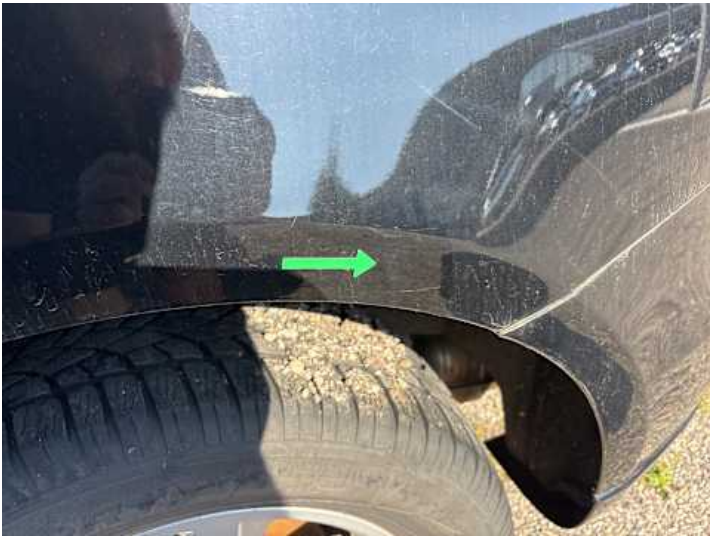
Seitenteil hinten links (Kratzer, Lackschaden)

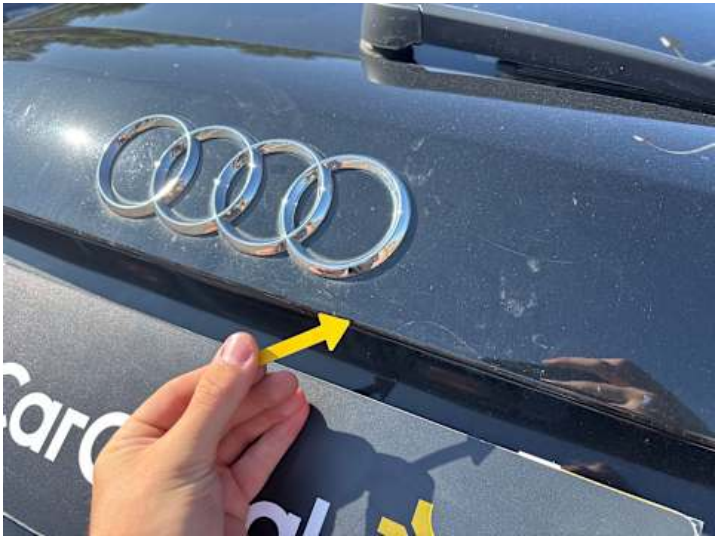
Heckklappe (Kratzer, Lackschaden)

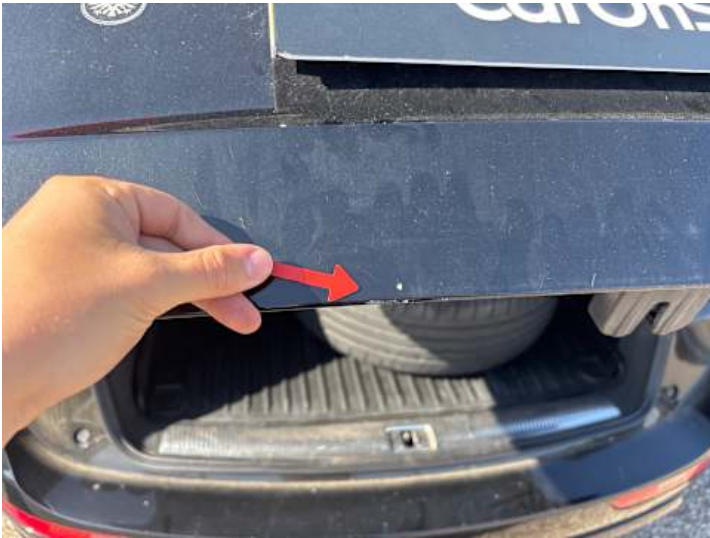
Heckklappe (Kratzer, Lackschaden)

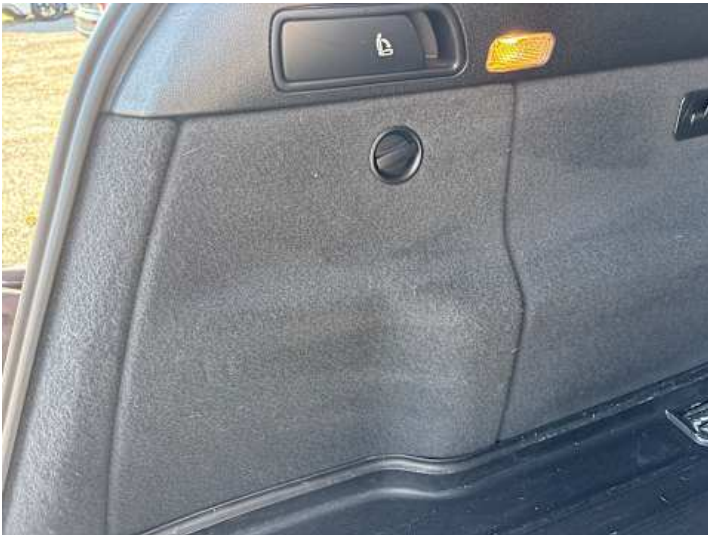
Innenraum (Verschmutzung, Tierhaare/Tiergeruch)

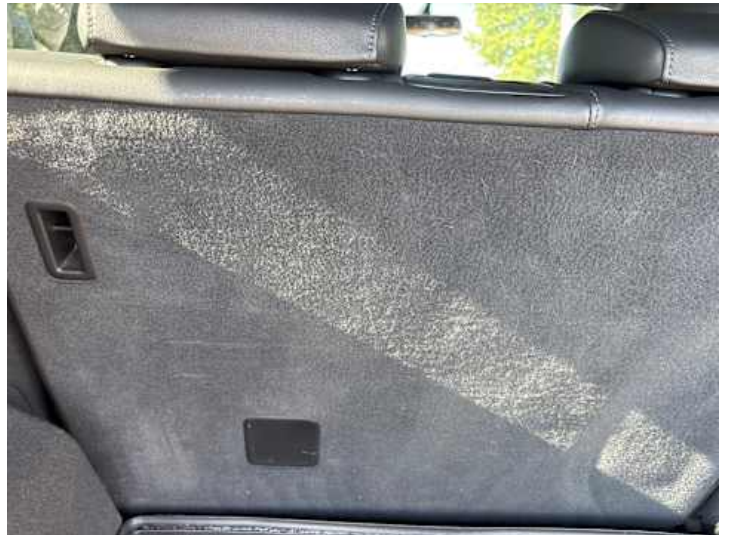
Innenraum (Verschmutzung, Tierhaare/Tiergeruch)

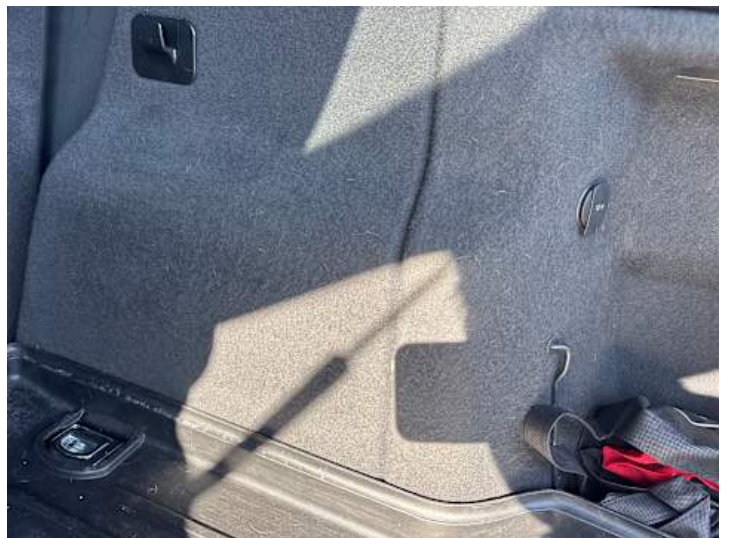
Innenraum (Verschmutzung, Tierhaare/Tiergeruch)

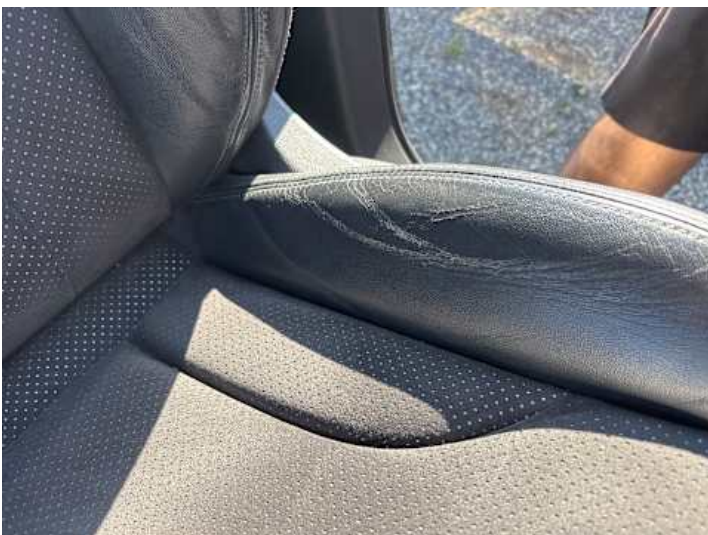
Innenraum (Verschleiß, Riss/Bruch)

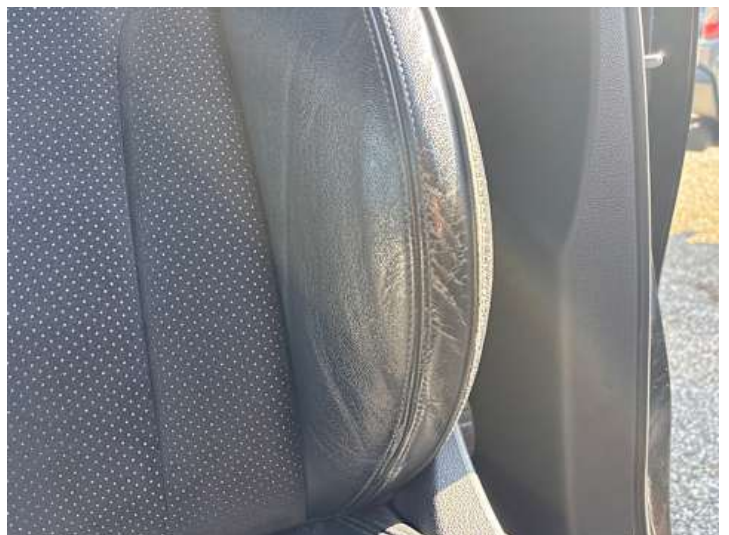
Innenraum (Verschleiß, Riss/Bruch)

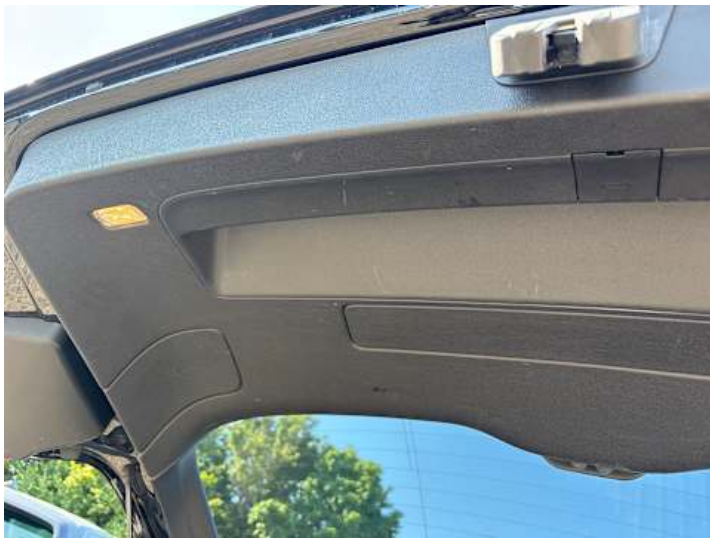
Innenraum (Verschmutzung, Kratzer)

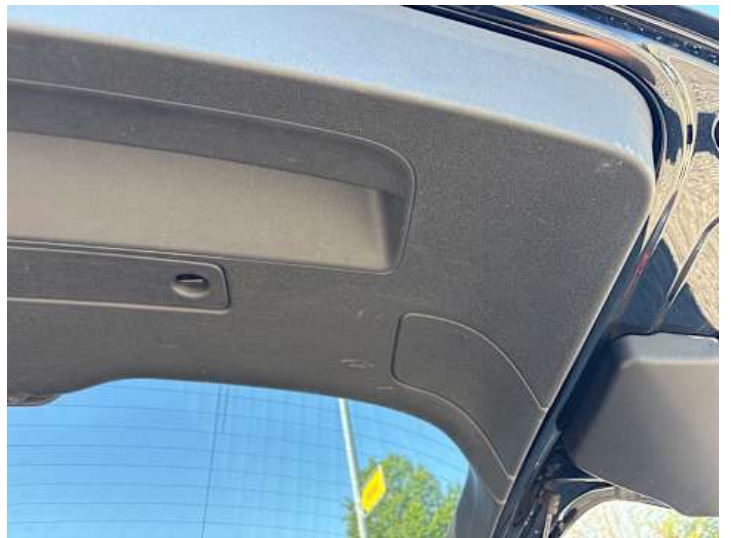
Innenraum (Verschmutzung, Kratzer)

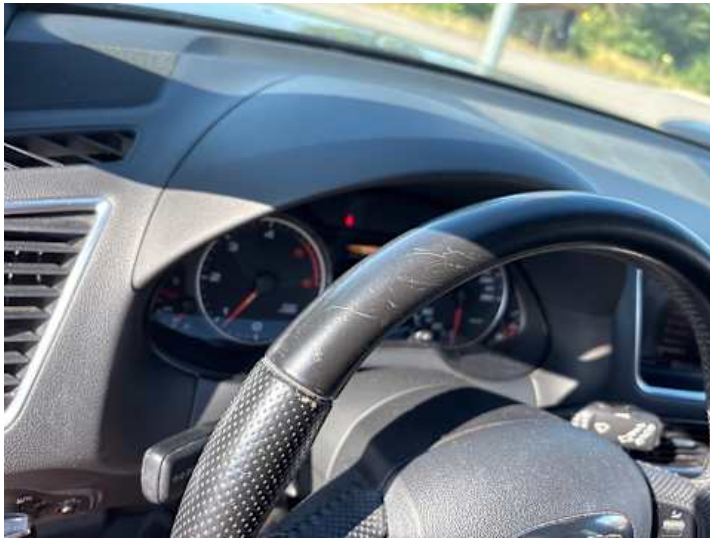
Innenraum (Verschleiß, Kratzer)

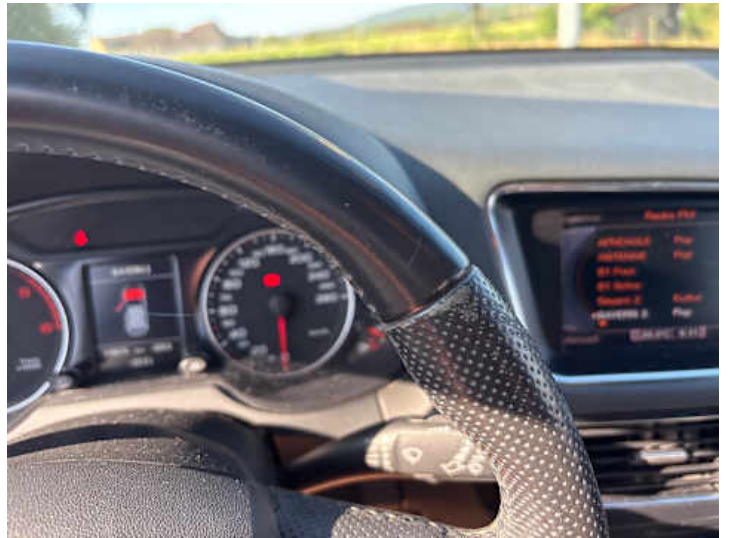
Innenraum (Verschleiß, Kratzer)

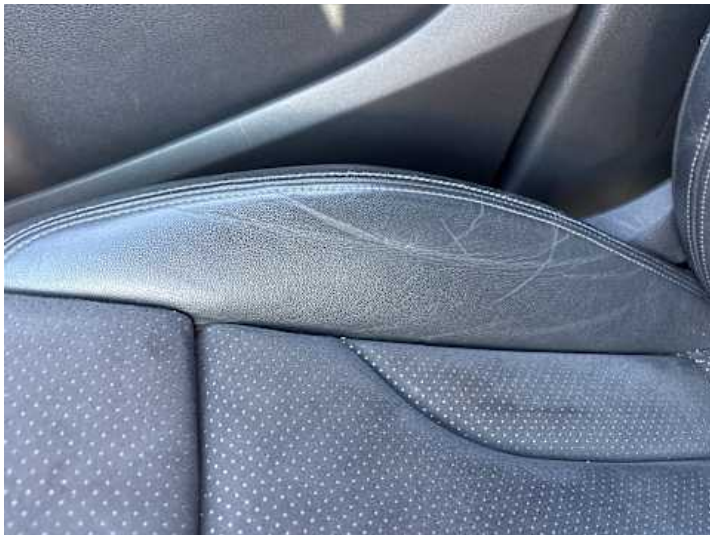
Innenraum (Verschleiß, Kratzer)

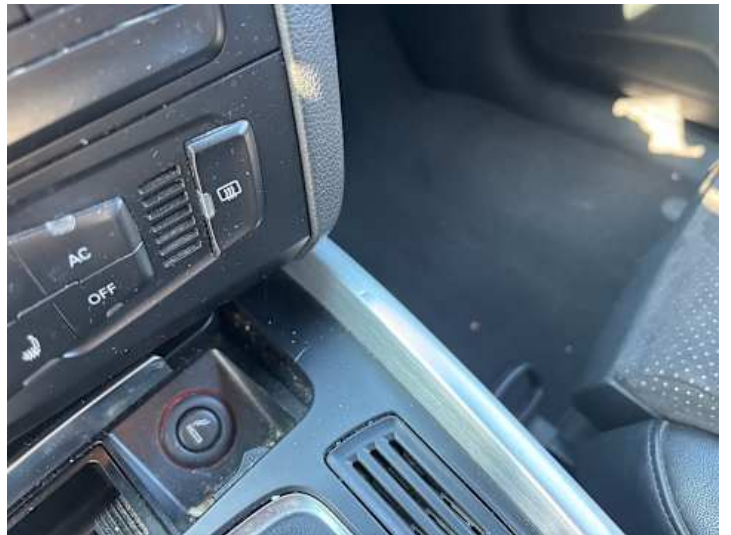
Innenraum (Kratzer, Anderer Schaden): Dellen

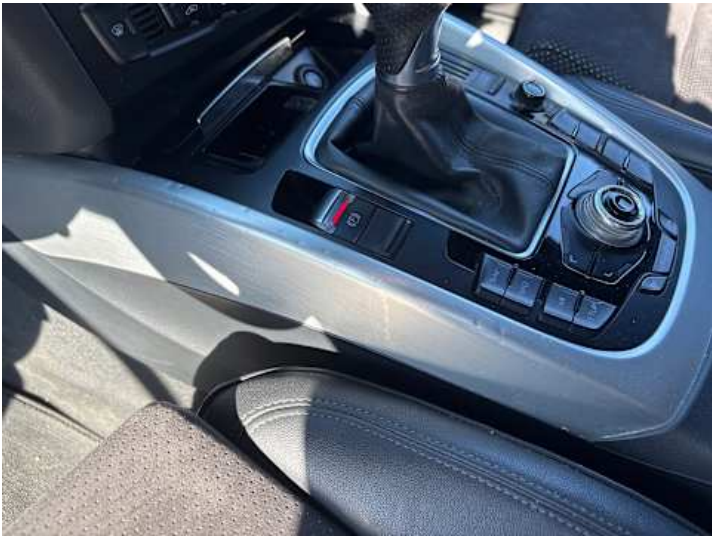
Innenraum (Kratzer, Anderer Schaden): Dellen
